UNIVERSIDADE DE SÃO PAULO
ESCOLA DE ENGENHARIA DE SÃO CARLOS
DEPARTAMENTO DE ESTRUTURAS

ESTUDO PATOLÓGICO DE
CONSTRUÇÕES DE ARGAMASSA ARMADA
EXISTENTES NO BRASIL

Tese de doutoramento apresentada a
Escola de Engenharia de São Carlos - USP
para a obtenção do título de Doutor em Engenharia de Estruturas

SÃO CARLOS
Dezembro de 1989

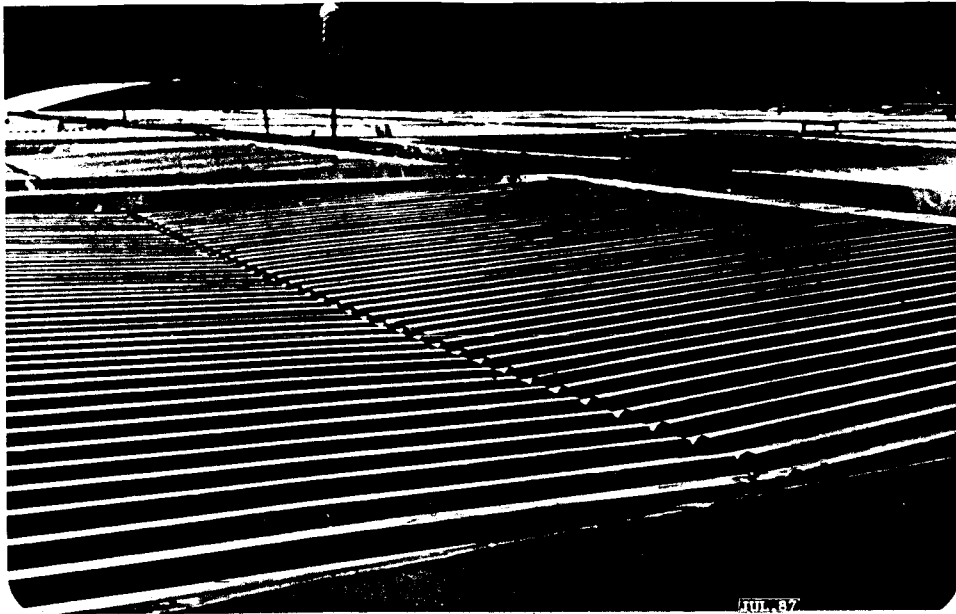
Documentos DF5.78 e DF5.79

onde estavam sendo removidos a manta de proteção térmica inicial) não se observou qualquer problema de corrosão, porém, não se obteve informações sobre a idade daqueles elementos. Internamente, o que se observou foi uma corrosão leve das telas, naqueles locais onde houve o seu afloramento.

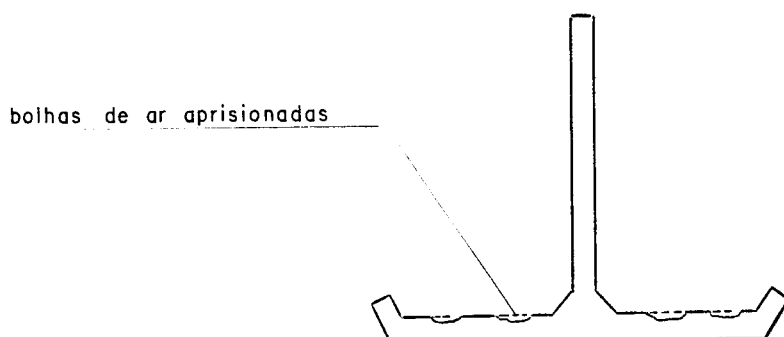
Figura F5.37

horizontais, conforme apresentado na figura F5.37, e que implica em comprometimento do cobrimento, sendo necessários grandes reparos já às primeiras idades; esse inconveniente poderia ser minimizado com a inclinação da fôrma para facilitar a fuga de ar, conjuntamente com um plano de argamassagem adequado para cada tipo de fôrma.

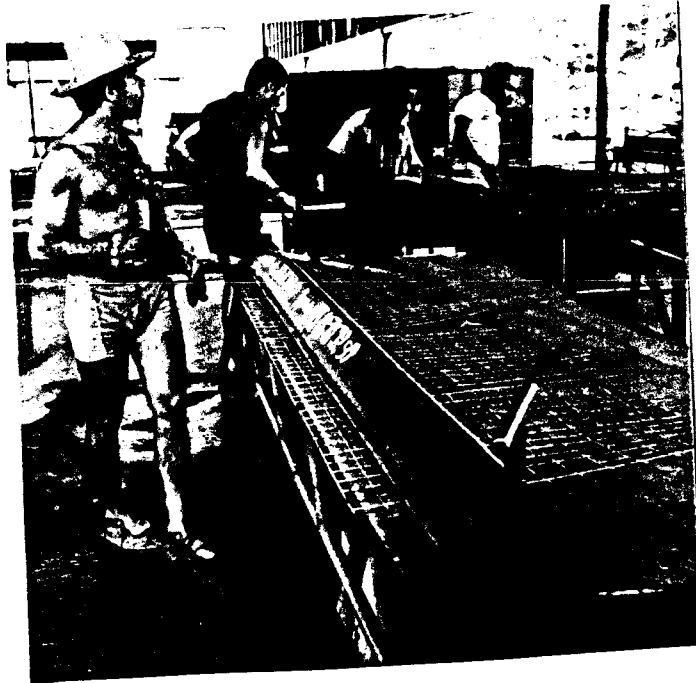
Documento DF6.2

O "metro de madeira" é a escala que normalmente o profissional está habituado a trabalhar e é uma ferramenta imprecisa diante do rigor que exige a tecnologia (vide documentação fotográfica DF6.2).
