# **Colapso de edifício por ruptura das estacas: estudo das causas e da recuperação**

**EDUARDO GIMENEZ DE SOUZA**

Dissertação apresentada à Escola de Engenharia de São Carlos, da Universidade de São Paulo, como parte dos requisitos para a obtenção do Título de Mestre em Engenharia de Estruturas.

SOUZA, E. G. (2003). *Colapso de edifício por ruptura das estacas: estudo das causas e da recuperação*. São Carlos. 115p. Dissertação (Mestrado) – Escola de Engenharia de São Carlos, Universidade de São Paulo.

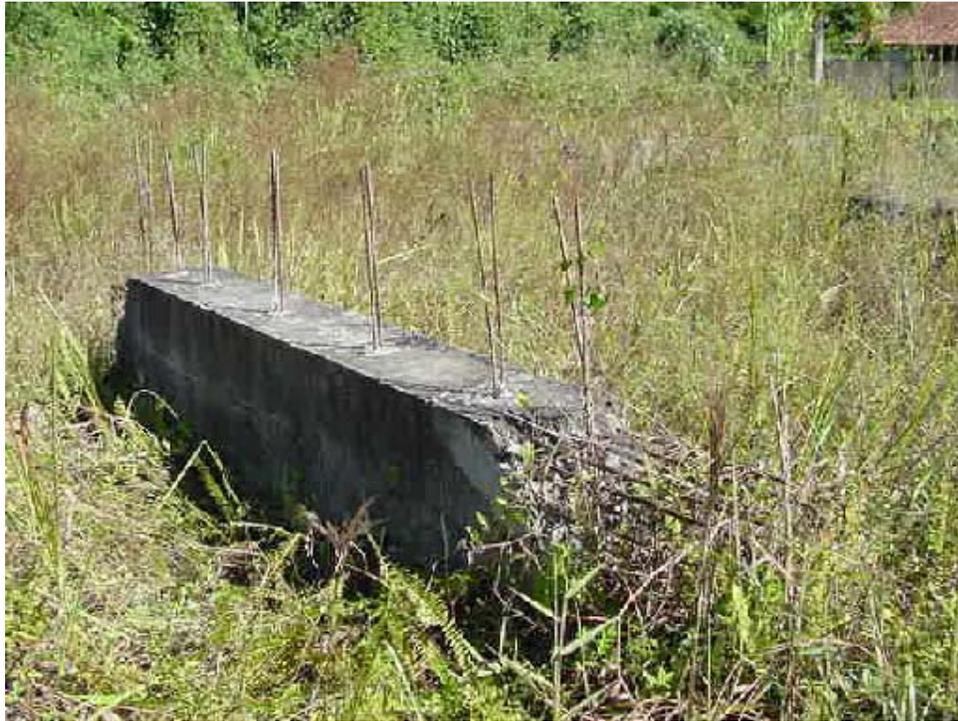
Os pilares são unidos às vigas-baldrame por meio de chumbadores. A figura 2.4 mostra uma destas vigas, que por algum motivo, foi inutilizada durante a fase construtiva. Nela pode-se observar as armaduras de espera, dispostas enfileiradas e afastadas de aproximadamente 40 cm umas das outras.

**Figura 2.4 - Viga-baldrame inutilizada, com os chumbadores para o pilar – Maffei Engenharia.**

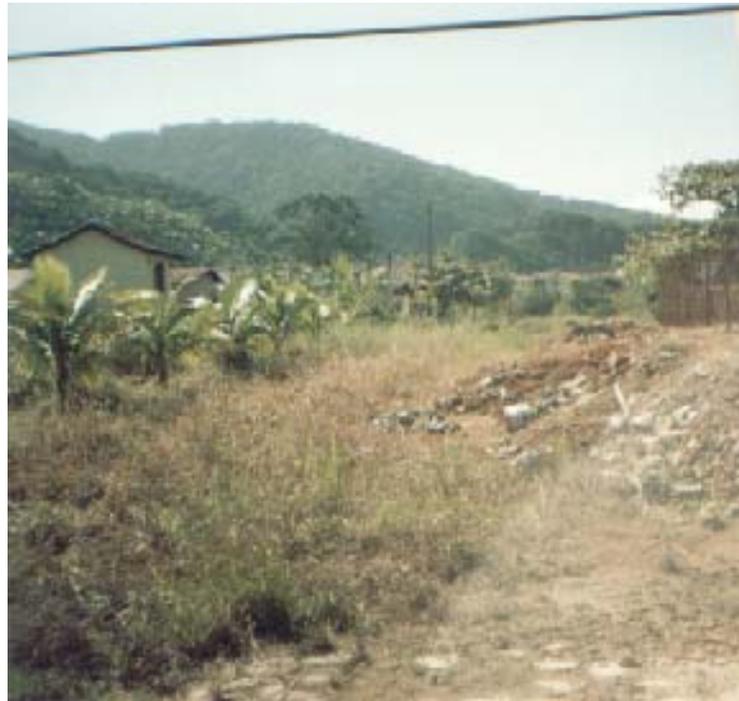
**Figura 2.5** - *Região Alagadiça Localizada no Fundo do Terreno.*

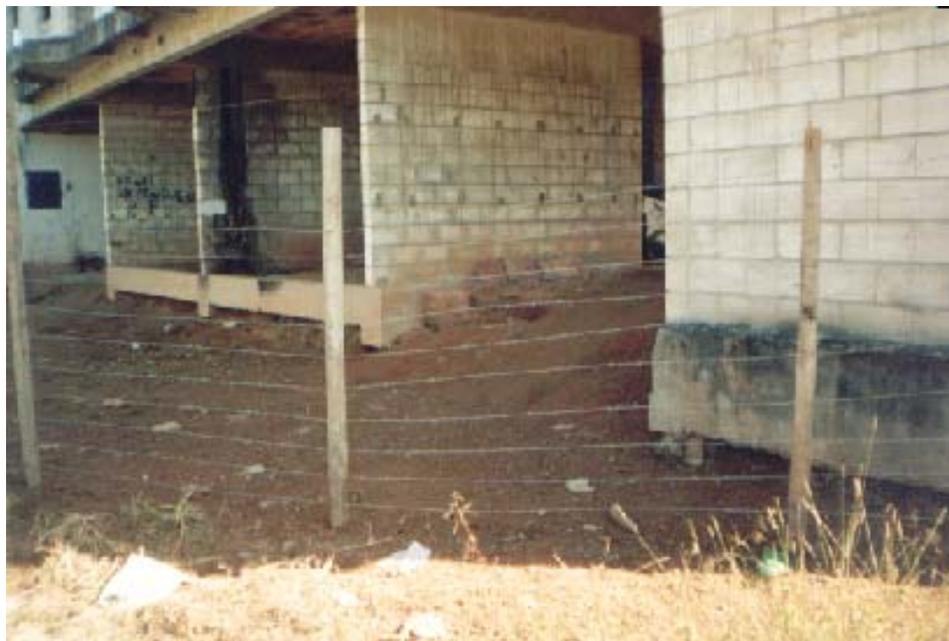
baldrames estão muito acima do nível original do terreno, evidenciando a necessidade de uma camada espessa de aterro para nivelar o primeiro pavimento.

**Figura 2.6** - *Vigas - baldrame muito acima do nível inicial do terreno.*

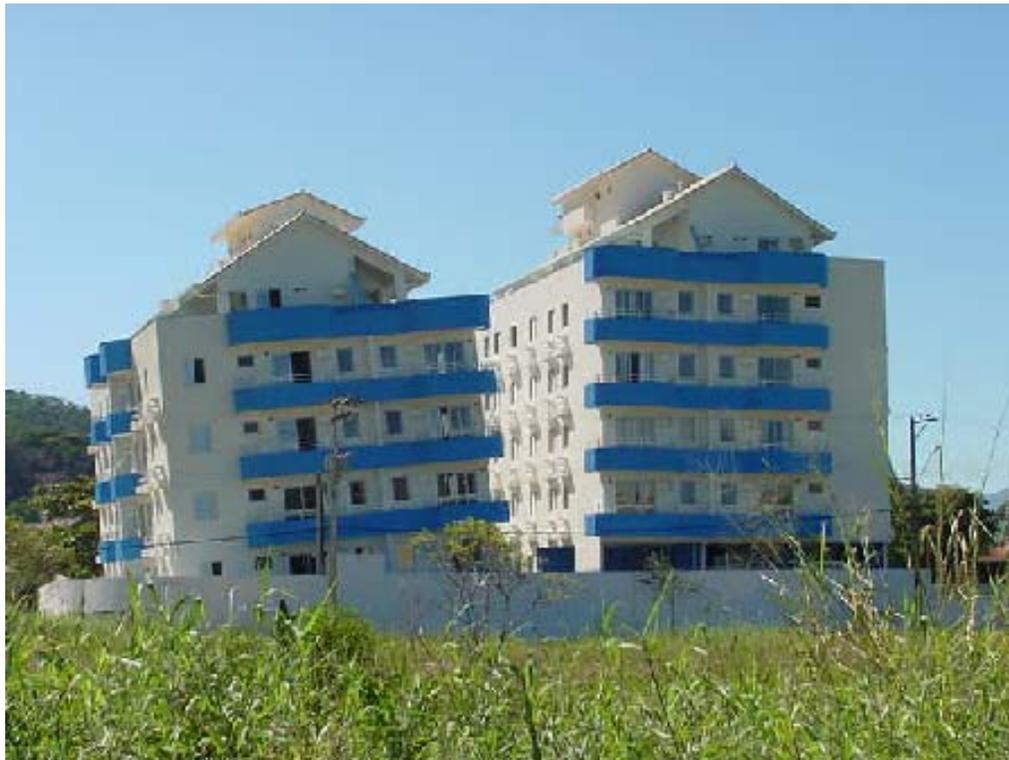
Em 17 de maio de 2001, o bloco “B” do condomínio em estudo sofreu desabamento parcial de sua estrutura, devido à ruptura do seu sistema de sustentação. A figura 2.14 mostra um panorama de como o edifício acomodou-se depois do colapso.

**Figura 2.14 - Panorama do edifício deslocado – Maffei Engenharia.**

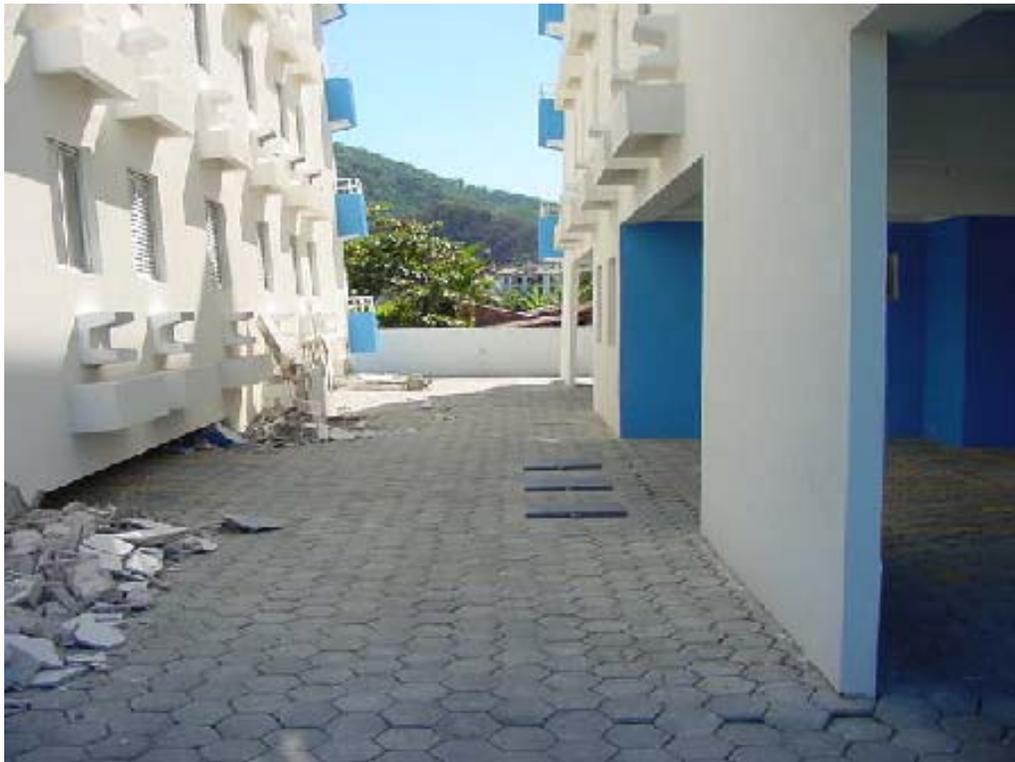
O conjunto cedeu aproximadamente dois metros até o momento em que a laje de transição do teto do andar térreo apoiou-se no solo, descarregando todo o peso sobre este último. A figura 2.15 exhibe, do lado direito, o bloco “A” intacto e, do lado esquerdo, o bloco “B” recalçado, sem o pavimento térreo.

**Figura 2.15** - Edifício recalçado apoiado sobre a superfície do térreo – Maffei Engenharia.

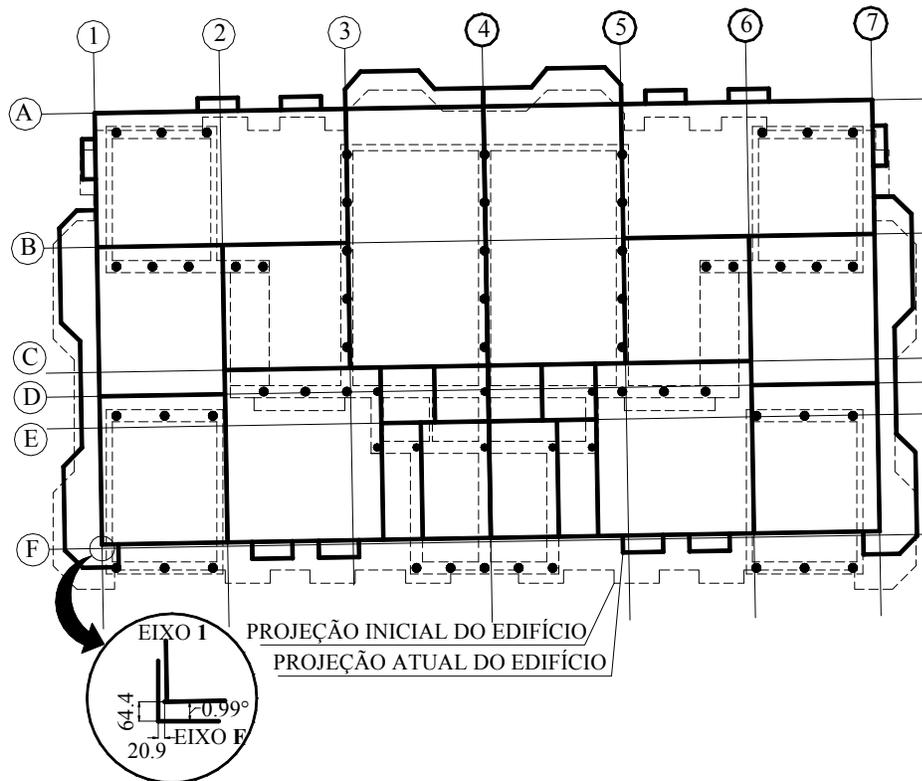
Com exceção do térreo, no qual evidenciou-se a completa destruição do pavimento, surpreendentemente os demais pavimentos da estrutura mantiveram-se íntegros, sem grandes fissuras ou avarias graves. Isto pode ser verificado na figura 2.17, que mostra de que modo ficaram as paredes internas do edifício, depois do desabamento.

Figura 2.16 - Deslocamento horizontal do edifício.

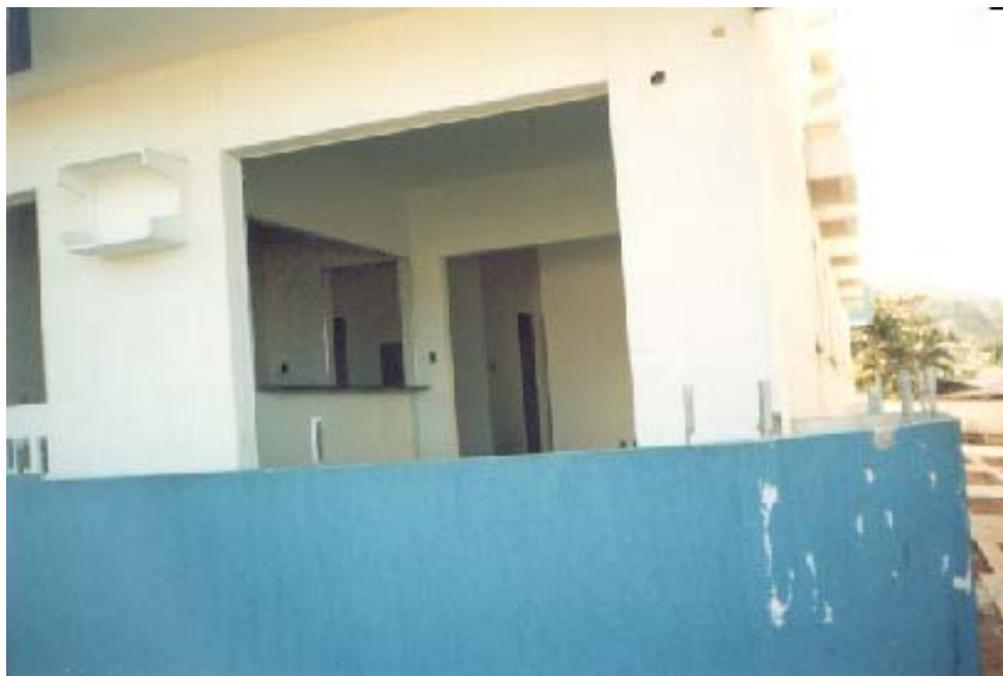
Figura 2.17 - Alvenaria restante sem grandes avarias – Maffei Engenharia.

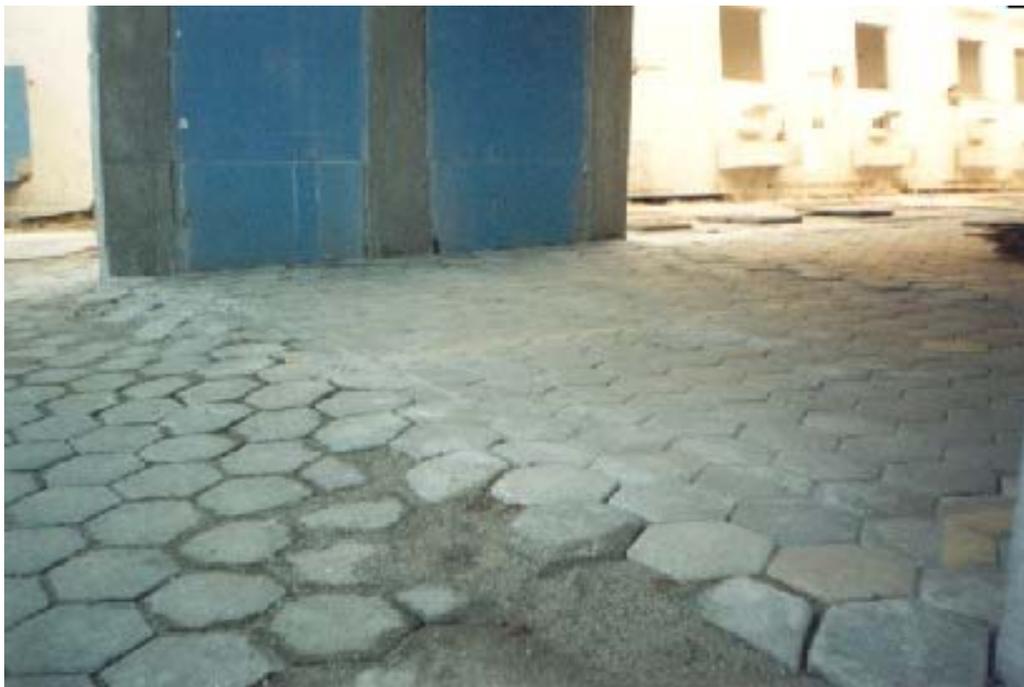
Esse deslocamento também foi verificado no estacionamento do bloco “A”, mas de forma bem menos perceptível, se comparada com o caso relatado no bloco “B”. A figura 2.18 comprova esse fato - pode-se observar na fotografia que o piso está ligeiramente côncavo no centro do estacionamento e com arestas nas regiões localizadas sobre as vigas-baldrame.

**Figura 2.18** - Recalque do piso do estacionamento – Maffei Engenharia.

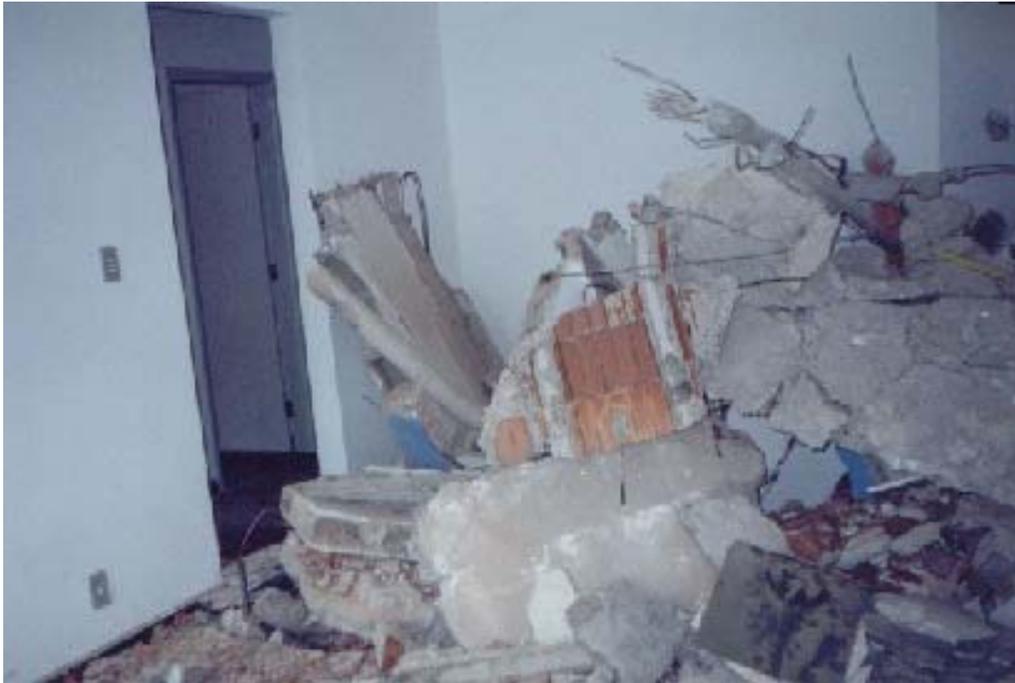
**Figura 2.20** - *Pilar do térreo no interior do primeiro pavimento.*

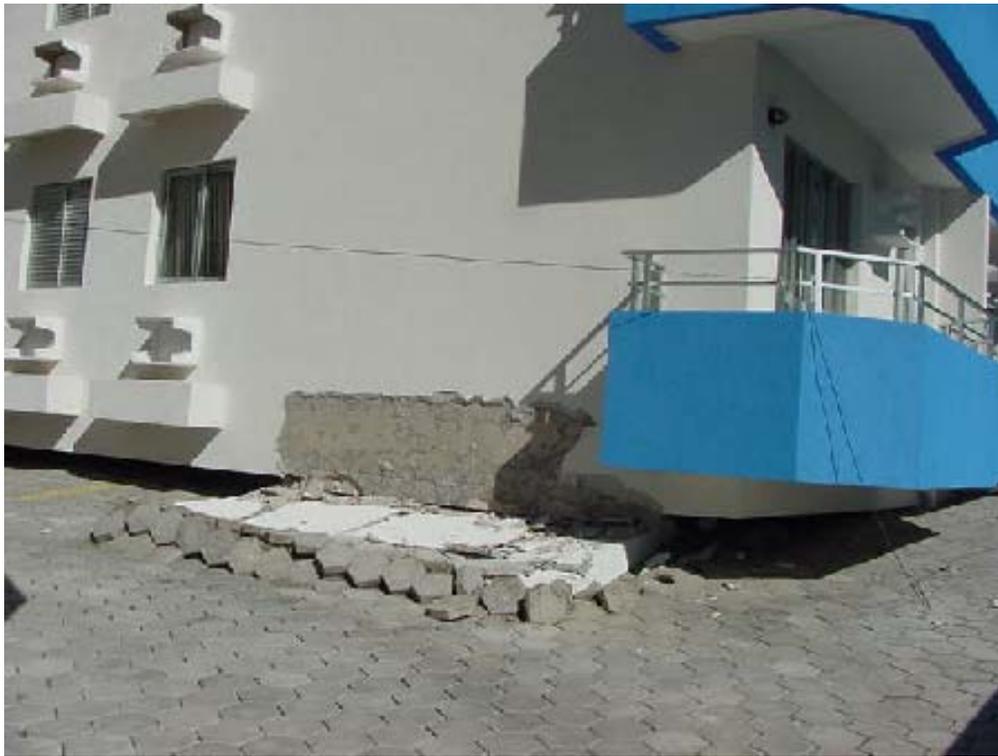
**Figura 2.21 - Pilar tombado – Maffei Engenharia.**

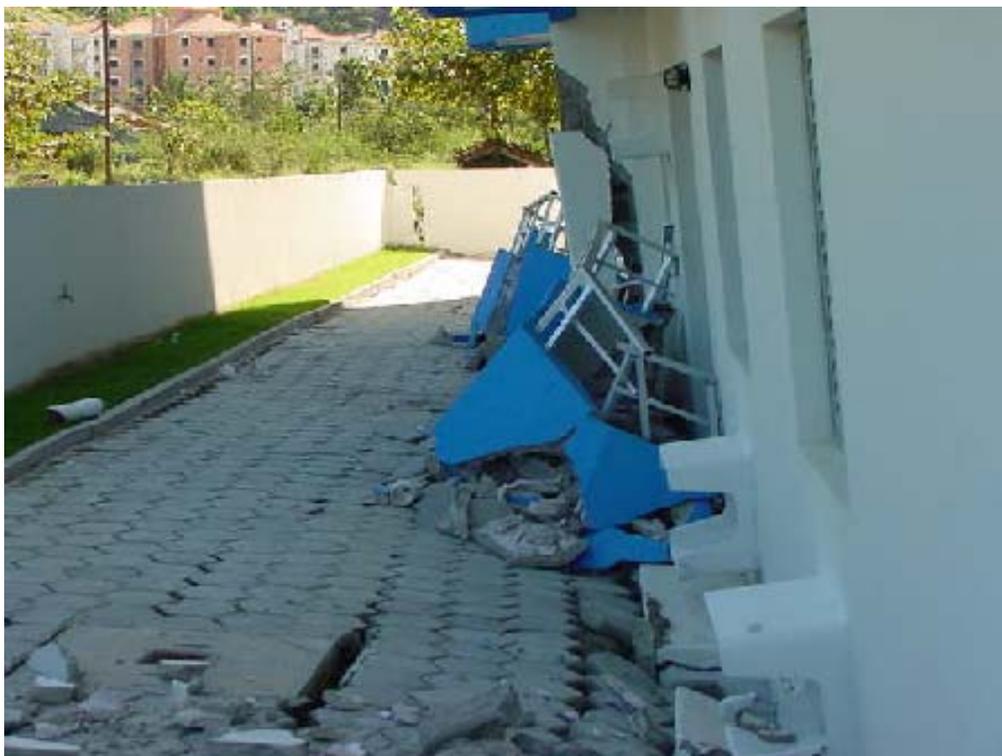
O solo, após o desabamento, configurou-se de maneira bastante flexível: a forma como ele se acomodou junto à estrutura, em uma primeira análise rudimentar, demonstrou ser um material mole e compressível.

**Figura 2.22 - Solo do térreo bastante deformado – Maffei Engenharia.**

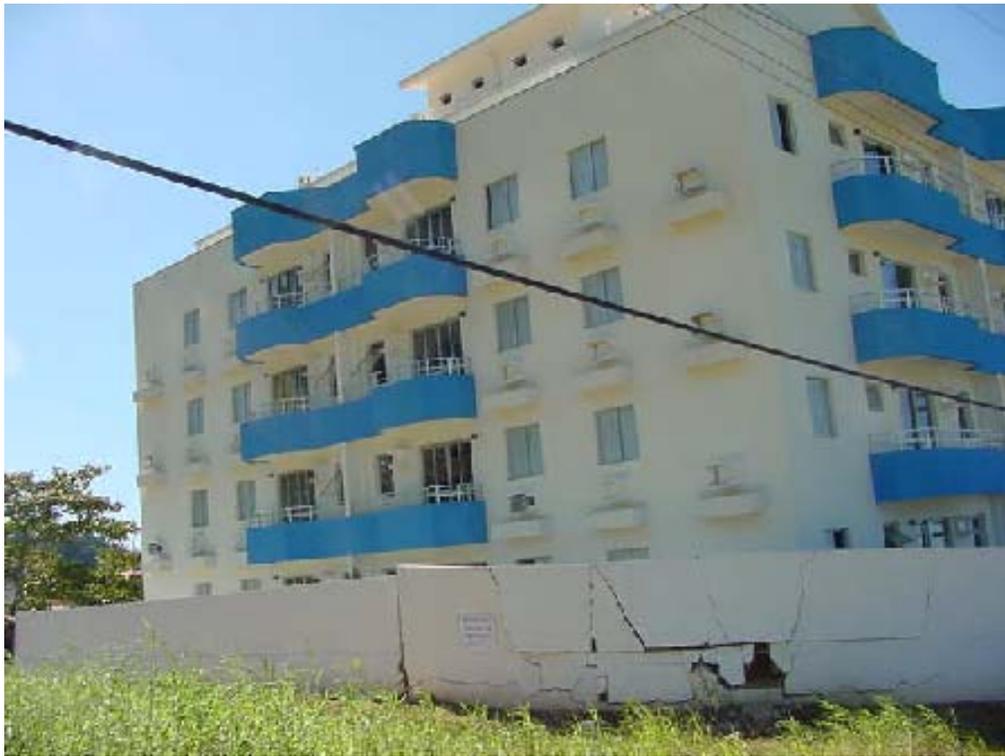
**Figura 2.23 - Muro danificado devido à expansão do solo – Maffei Engenharia.**

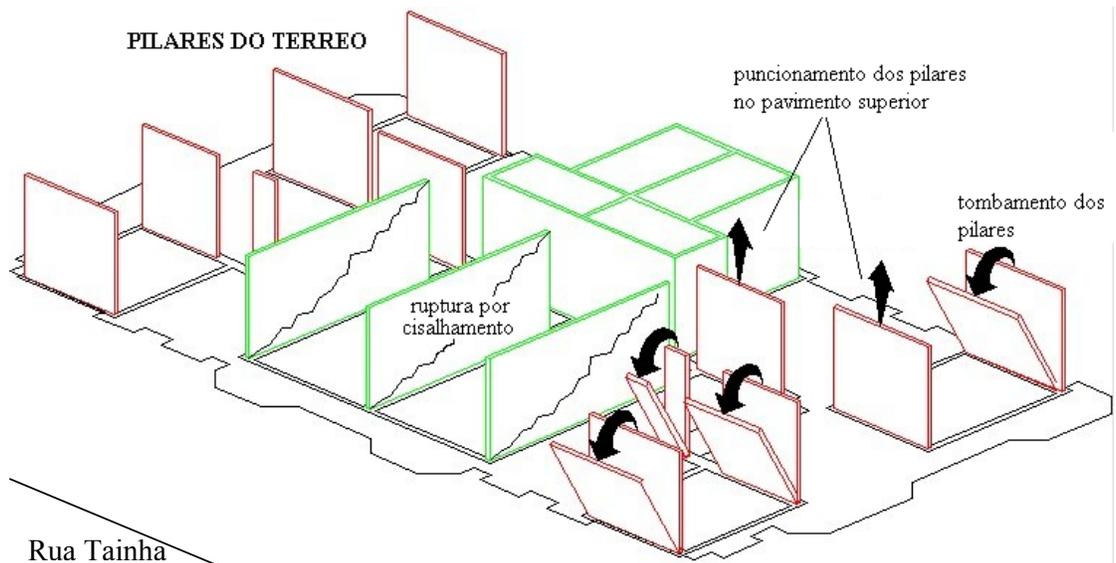
**Figura 3.14** - Atuação dos pilares do térreo no colapso

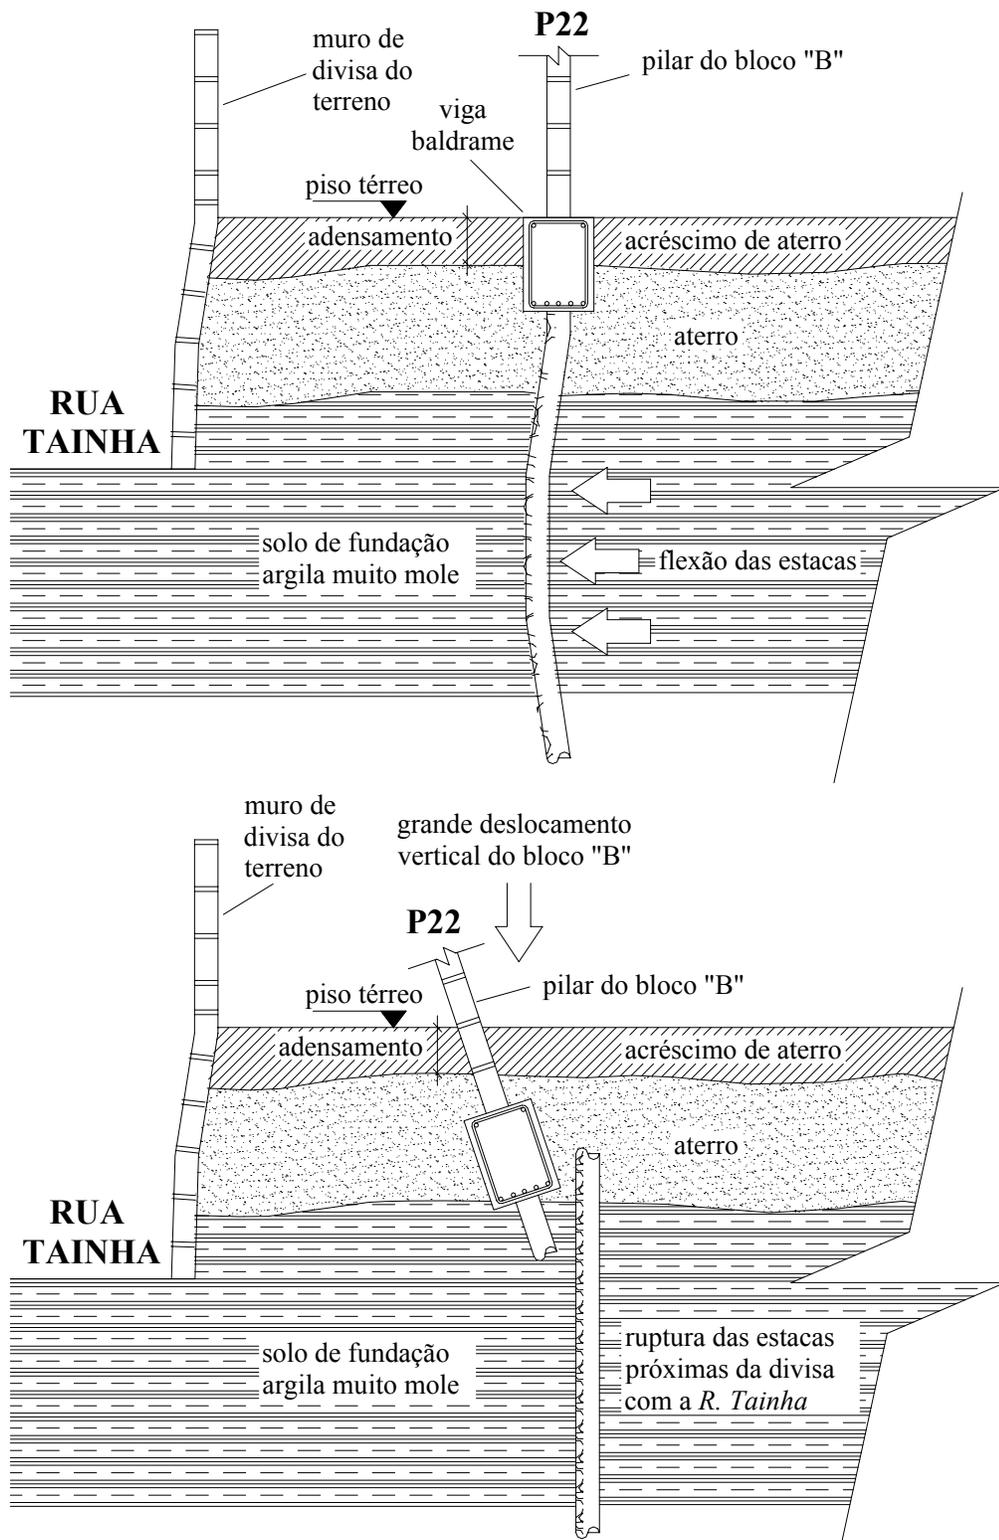
O empuxo lateral no solo de fundação, devido ao peso excessivo do aterro, solicitou lateralmente os elementos de fundação. Estes, por sua vez, não foram dimensionados para suportar tal esforço. O resultado foi a ruptura de todas as estacas próximas ao fundo do terreno, região em que houve maior adensamento e, por conseguinte, maior carregamento horizontal. A figura 3.15 ilustra o mecanismo ora mencionado.

Figura 3.15 - Ruptura das estacas próximas à Rua Tainha

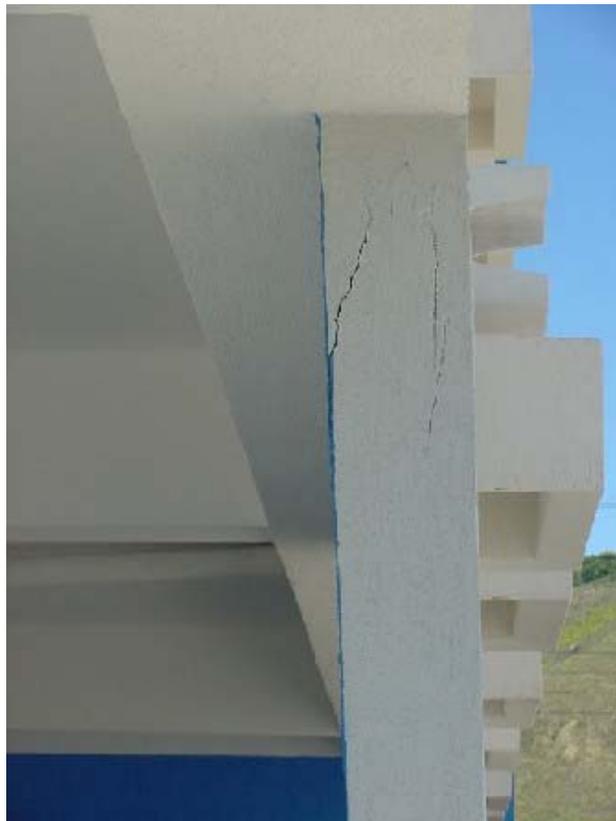
**Figura 4.2** - Pilar com desprumo e fissuras em sua parte superior – Maffei Engenharia.

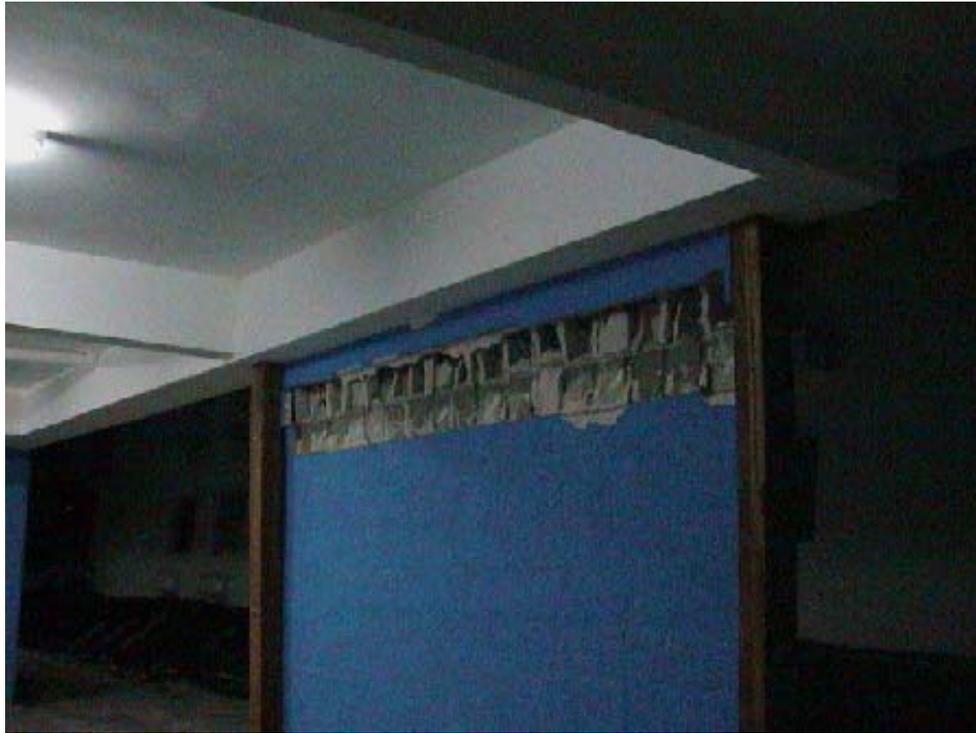
Nos dias subseqüentes, um dos pilares que se encontravam defeituosos ruiu (figura 4.3), transferindo às escoras todo o carregamento do edifício. Essas escoras suportaram o peso do prédio durante o período de oito horas e, após este tempo, como mostra a figura 4.4, foi feito um escoramento mais resistente para garantir a sustentação, até que três pilares definitivos de concreto armado fossem executados, no lugar do pilar ruído (figura 4.5).

**Figura 4.3 - Pilar ruído – Maffei Engenharia.**

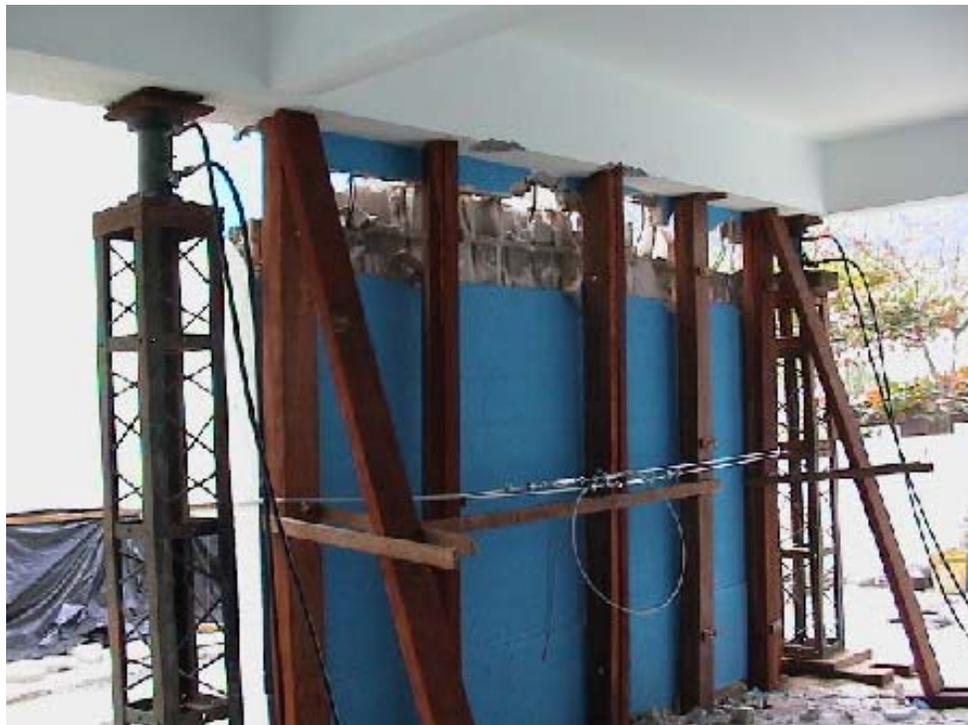
**Figura 4.4 - Escoramento utilizado na sustentação do edifício– Maffei Engenharia.**

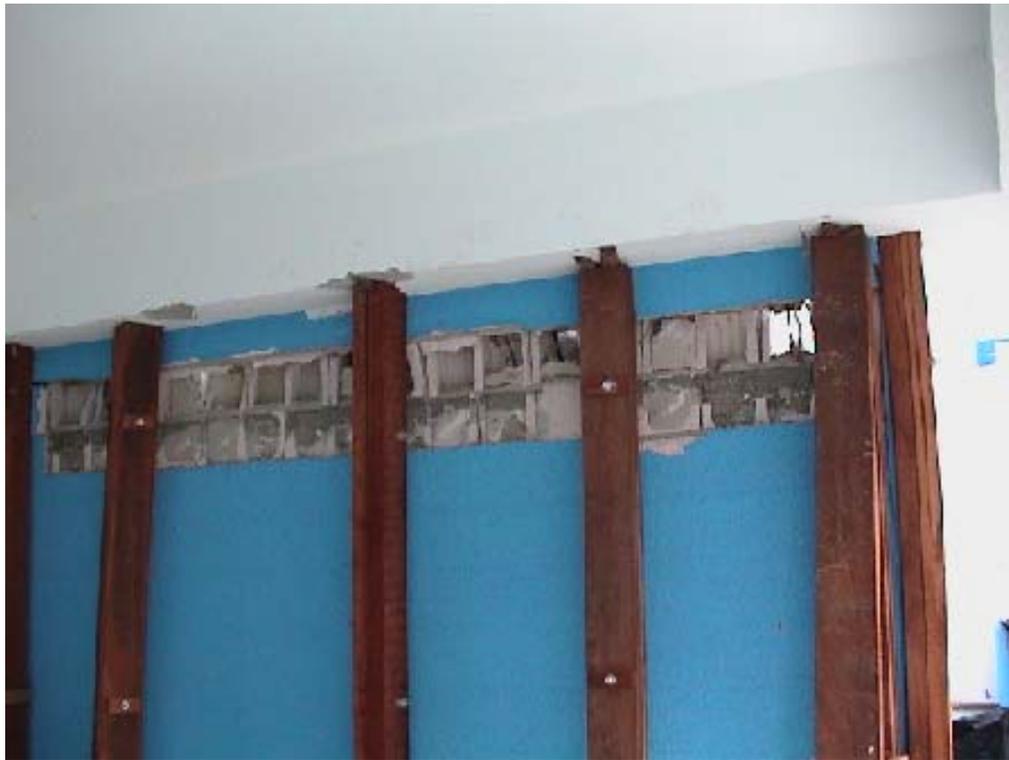
**Figura 4.6 - Ausência de armaduras e grautes– Maffei Engenharia.**

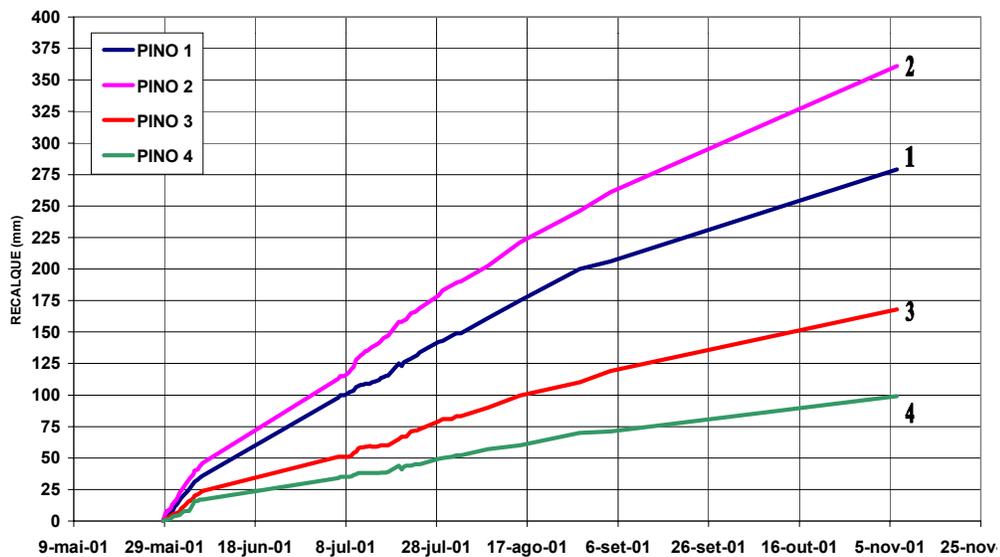
Nota-se pelo gráfico da figura 4.12 que a estrutura do bloco “B” continuou apresentando expressivos recalques e aumento de inclinação, mesmo após as intervenções de estabilização.

Figura 4.12 - Recalque durante os sete primeiros meses Maffei Engenharia.

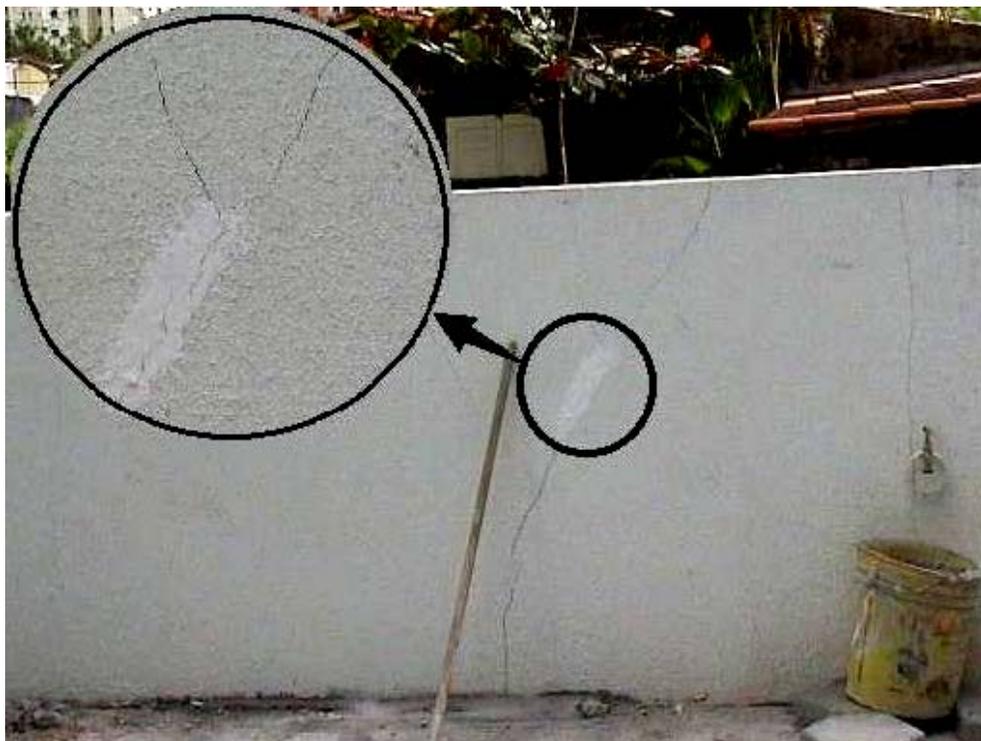
Para realizar tal tarefa, aplicou-se sobre as paredes uma fina camada de massa corrida, de maneira que, com um pequeno aumento da abertura da fissura, a massa aplicada romper-se-ia e indicaria o acréscimo dessa abertura. A figura 4.15 mostra esse procedimento sendo feito no muro de divisa do terreno.

**Figura 4.15 - Massa corrida sobre fissura para controle da sua abertura– Maffei Engenharia.**
