MARLIANE BRITO SAMPAIO

**FISSURAS EM EDIFÍCIOS RESIDENCIAIS EM  
ALVENARIA ESTRUTURAL**

Dissertação apresentada à Escola de Engenharia de São Carlos da Universidade de São Paulo, como parte dos requisitos para obtenção do título de Mestre em Engenharia de Estruturas.

2010

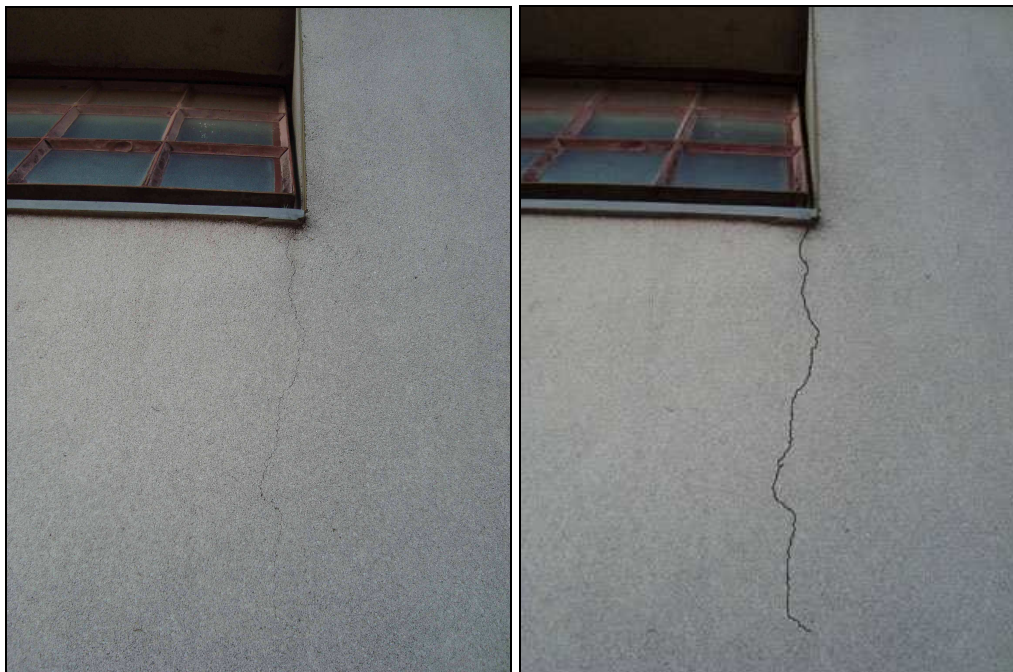
Figura 3.2 - Fissura em canto inferior de abertura de janela em parede externa.

A Figura 3.2 mostra uma fissura vertical com origem no canto inferior de uma janela encontrada na parte externa do edifício. É uma configuração que pode ser considerada típica para fissuras em cantos.

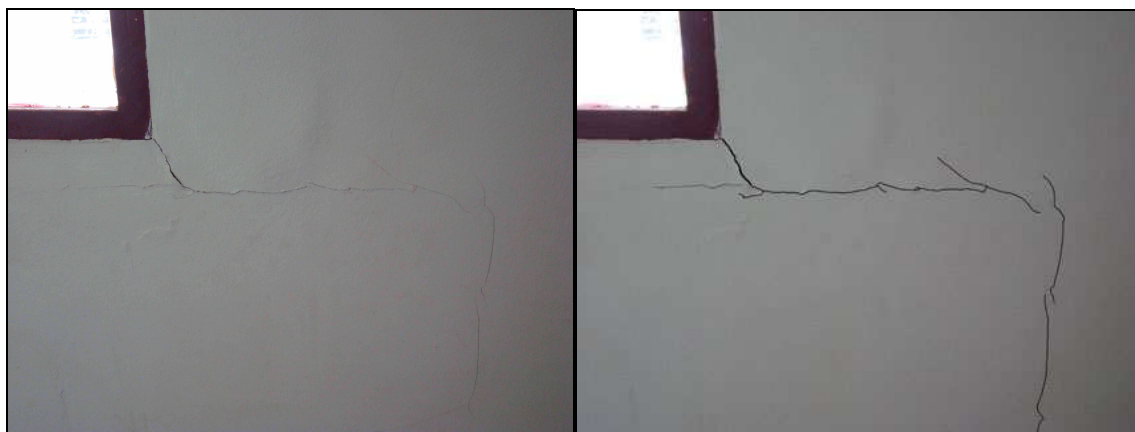
Figura 3.3 - Fissura em canto inferior de abertura de janela em parede interna.

Conforme pode ser observado nas Figuras 3.3 e 3.4 foram encontradas fissuras em cantos de aberturas de janelas de paredes internas, diferentes da encontrada na parede externa. Nesses casos, são fissuras que aparentemente percorrem as juntas de argamassa de assentamento, o que realmente é mais comum em patologias desse tipo.

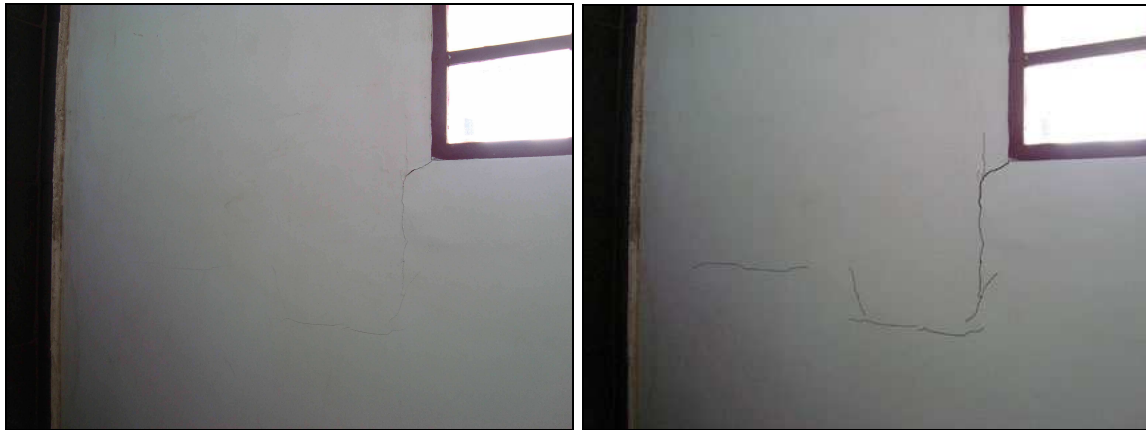
Figura 3.4 - Fissuras em cantos inferiores de aberturas de janelas.

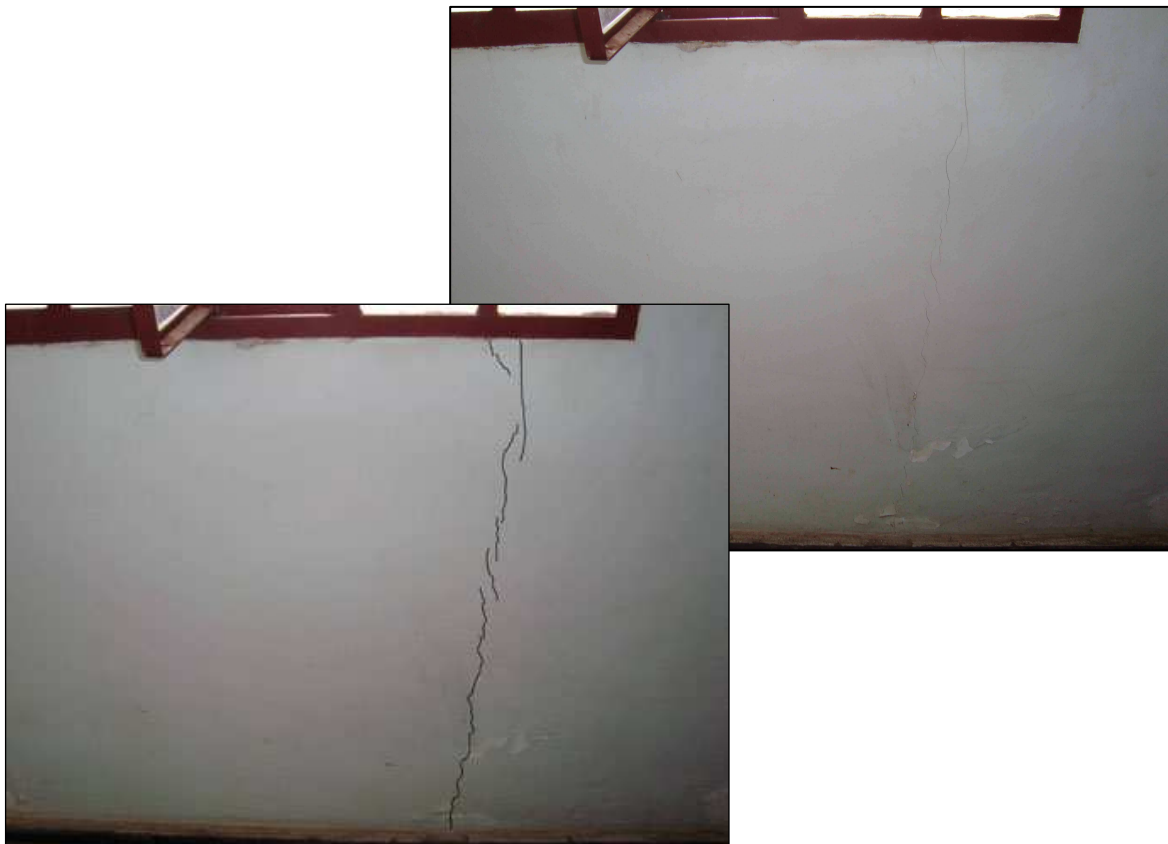
Figura 3.5 - Fissura vertical na parte inferior da abertura de uma janela.

Na Figura 3.5, observa-se a ocorrência de uma fissura vertical logo abaixo do peitoril de uma janela que se estende até o piso.

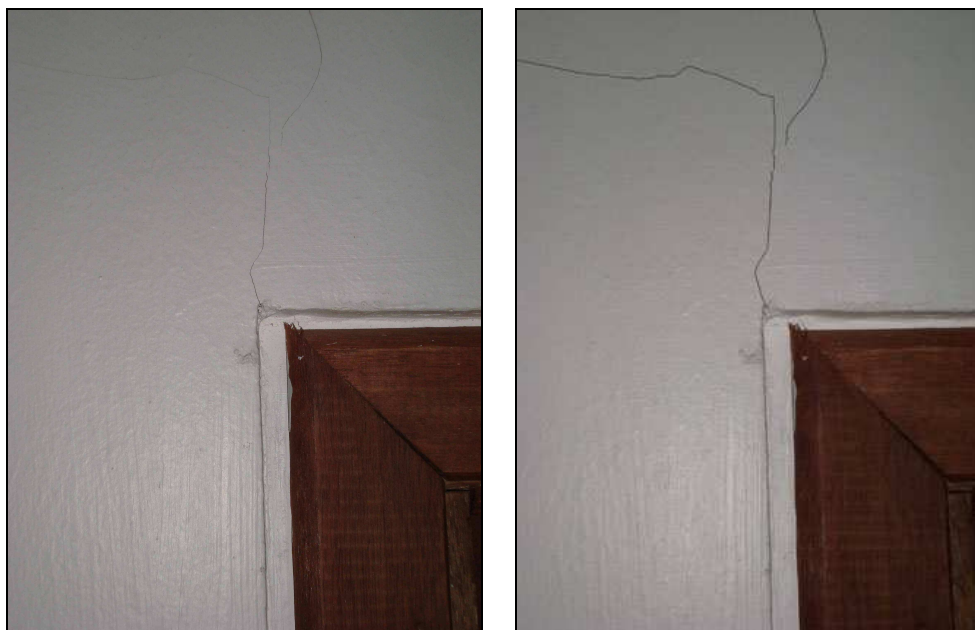
Figura 3.6 - Fissura no canto superior de uma abertura de porta.

Foram encontradas nesse edifício variações dessas fissuras com origem em vãos de portas e janelas. Na Figura 3.6 observa-se uma fissura vertical no canto superior de uma abertura de porta, na Figura 3.7 tem-se uma fissura predominantemente horizontal abaixo do peitoril e na Figura 3.8 tem-se uma fissura horizontal na lateral da abertura de uma porta.

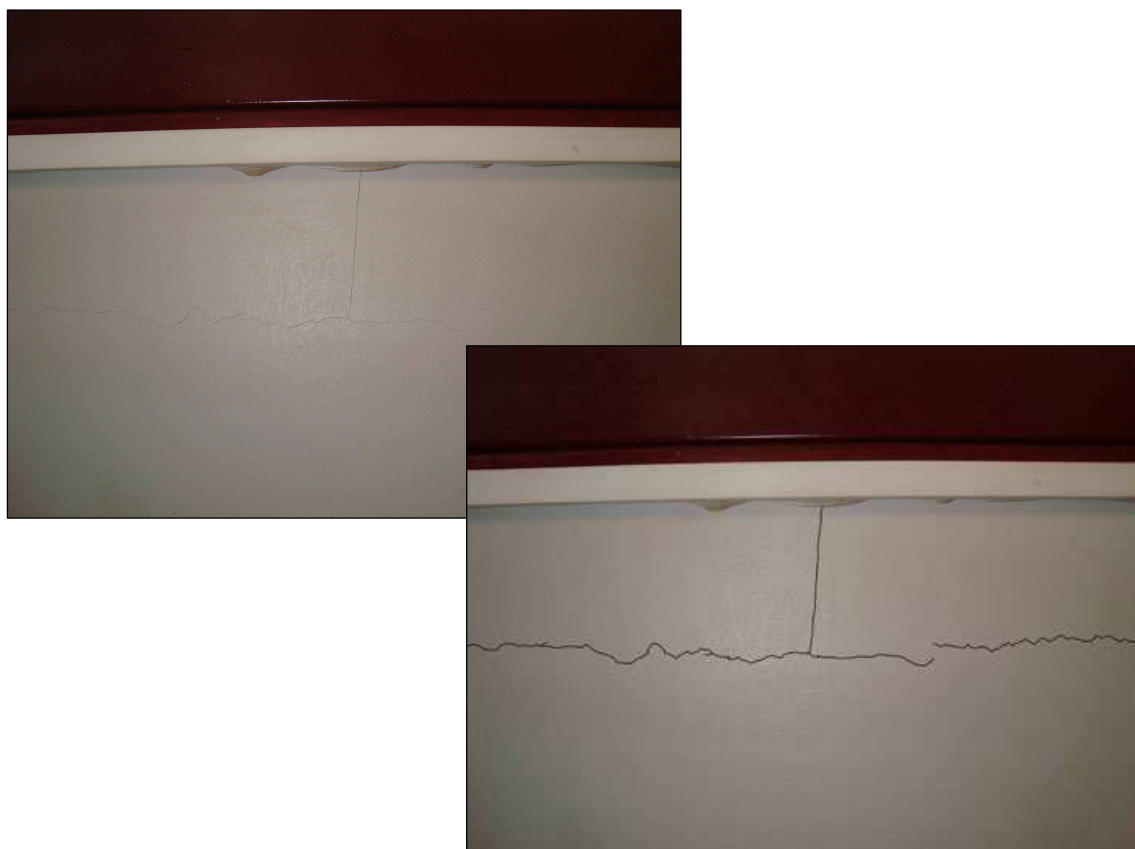
Figura 3.7 - Fissura na parte inferior da abertura de uma janela.

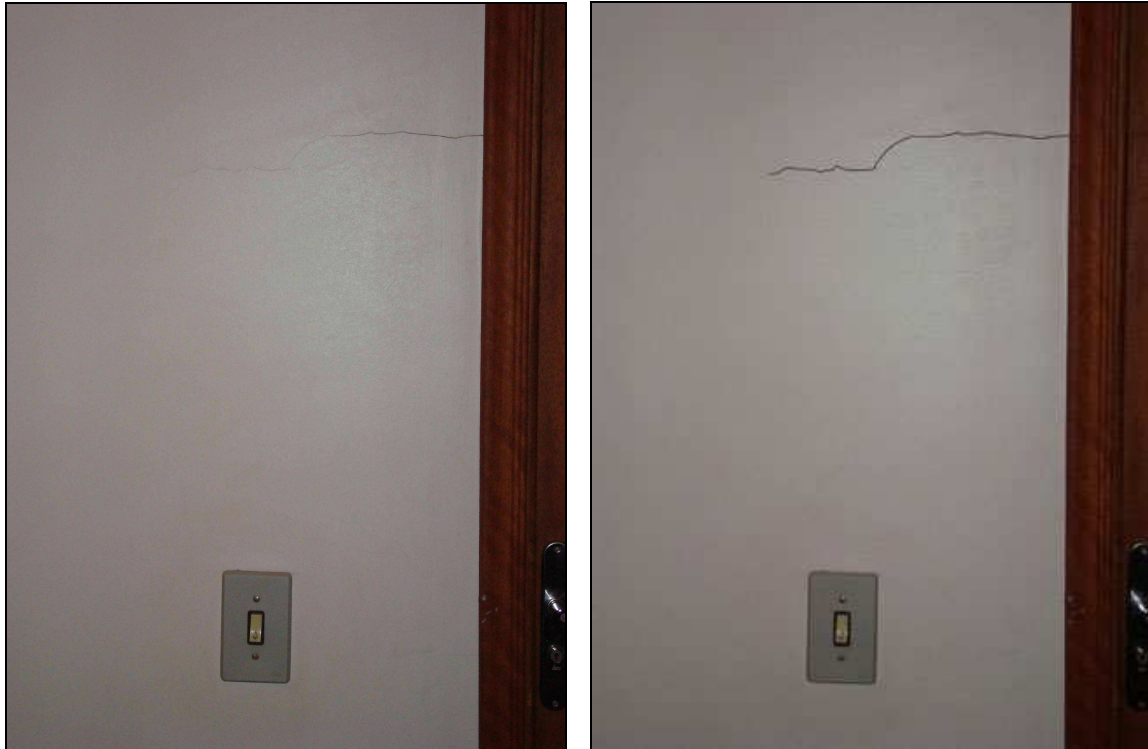
Figura 3.8 - Fissura horizontal na lateral de vão de porta.

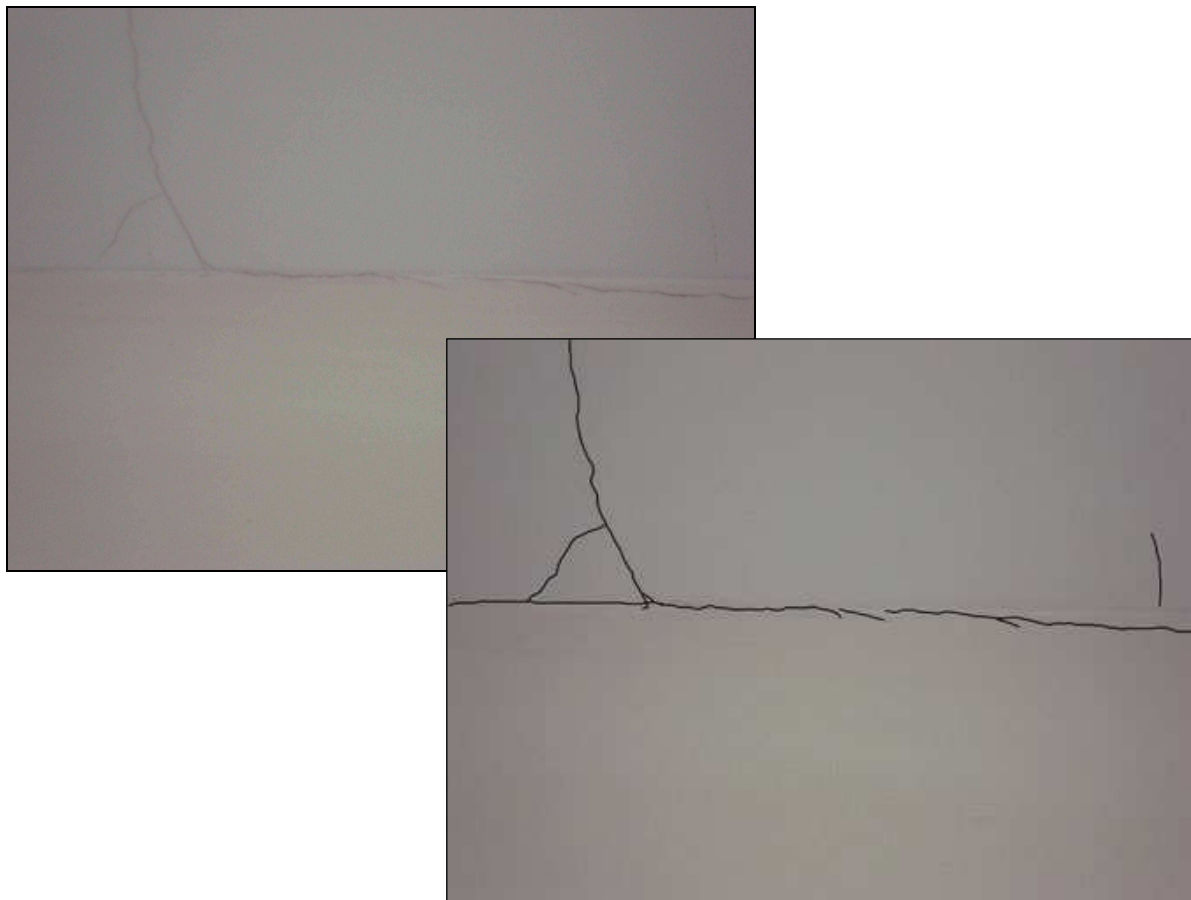
Essas fissuras não são comuns a todos os andares e foram encontradas somente em um dos blocos, no pavimento térreo.

Figura 3.9 - Fissuras no encontro de paredes com lajes.

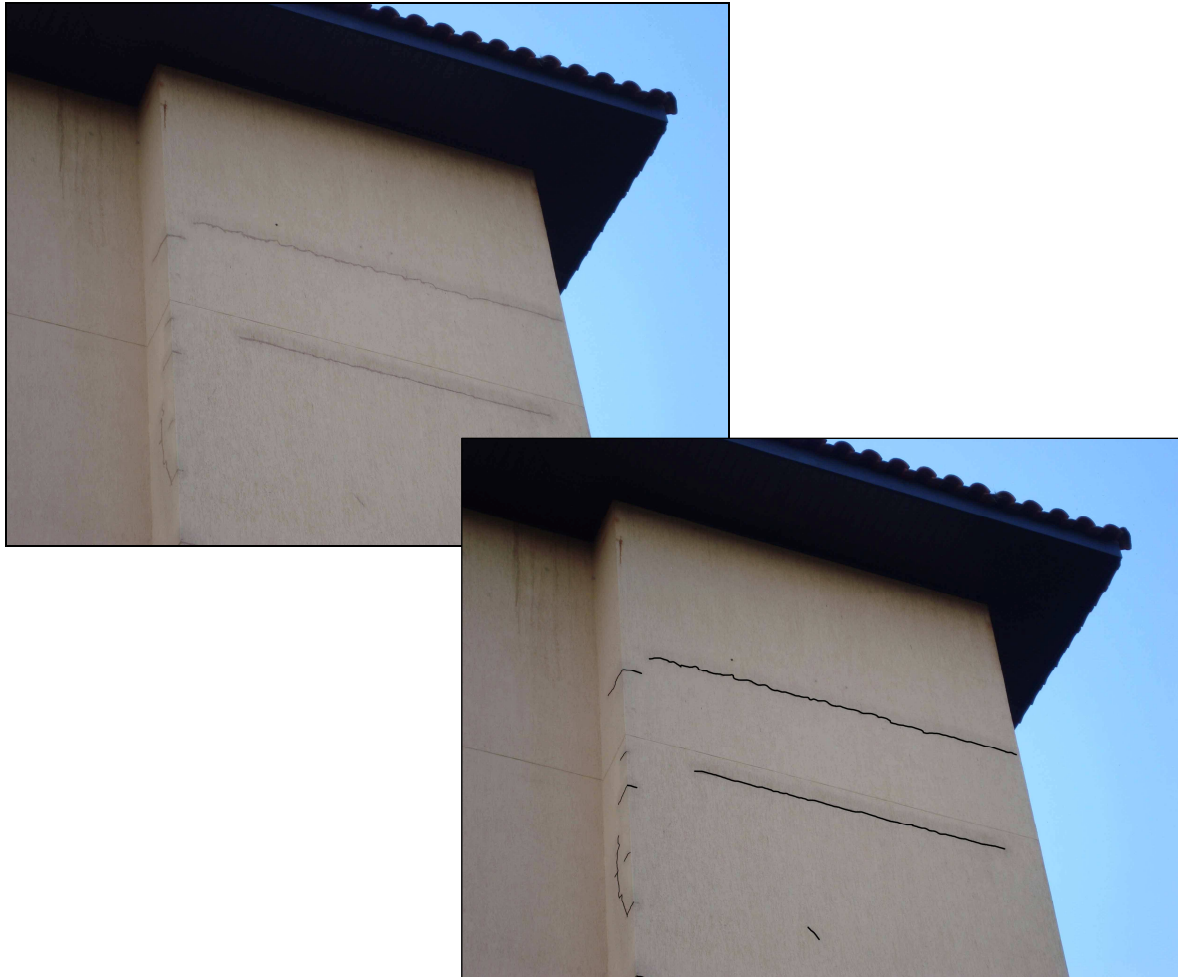
Figura 3.11 - Fissuras horizontais na altura da laje e à meia altura da parede.

Nesse edifício encontram-se alguns exemplos de fissuras horizontais ao longo da altura da laje assim como à meia altura da parede. Esses tipos ocorreram várias vezes inclusive numa mesma parede, conforme mostram as Figuras 3.11 e 3.12.

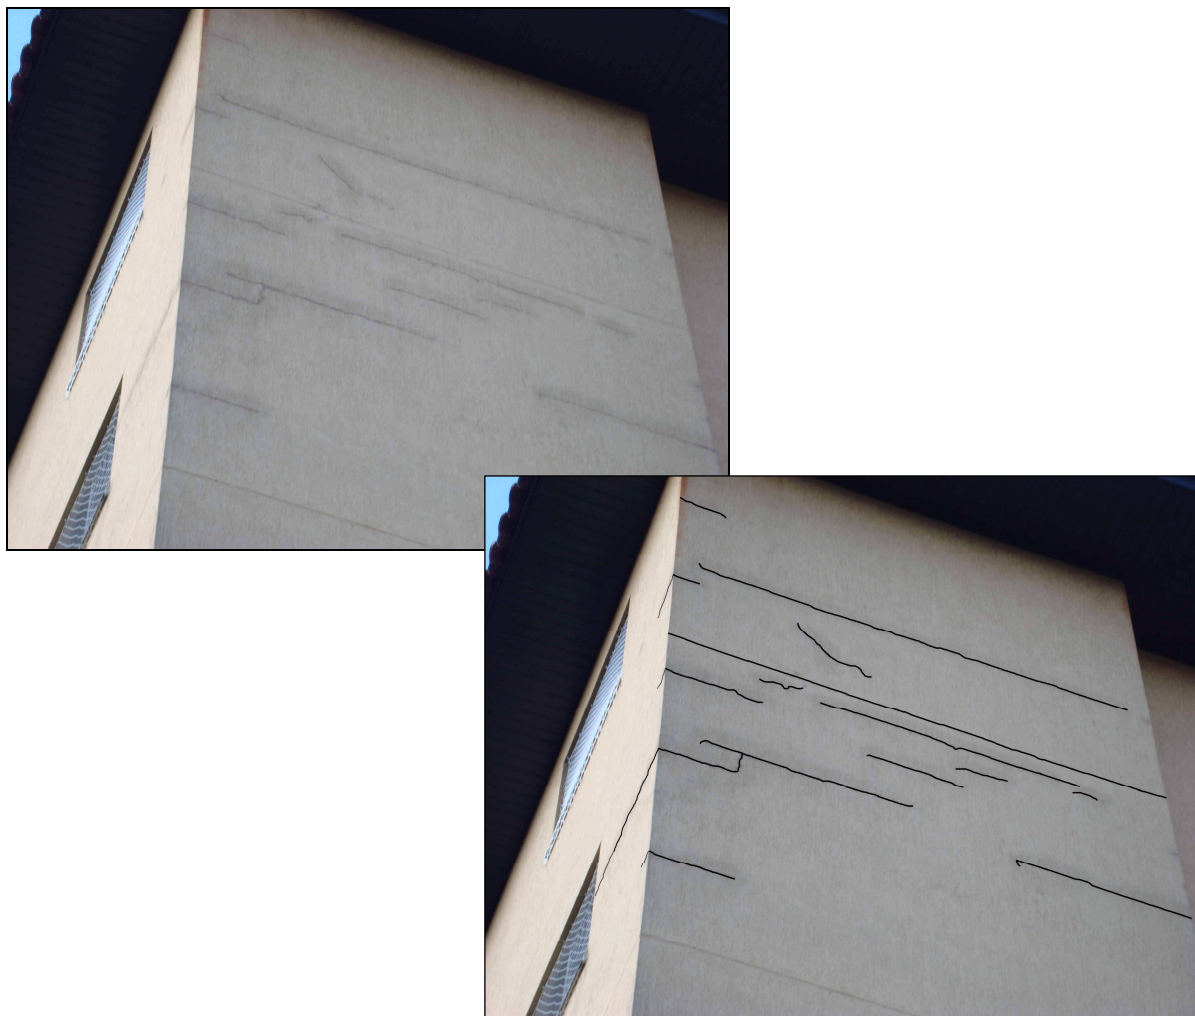
Figura 3.12 - Fissuras horizontais na altura da laje e à meia altura da parede.

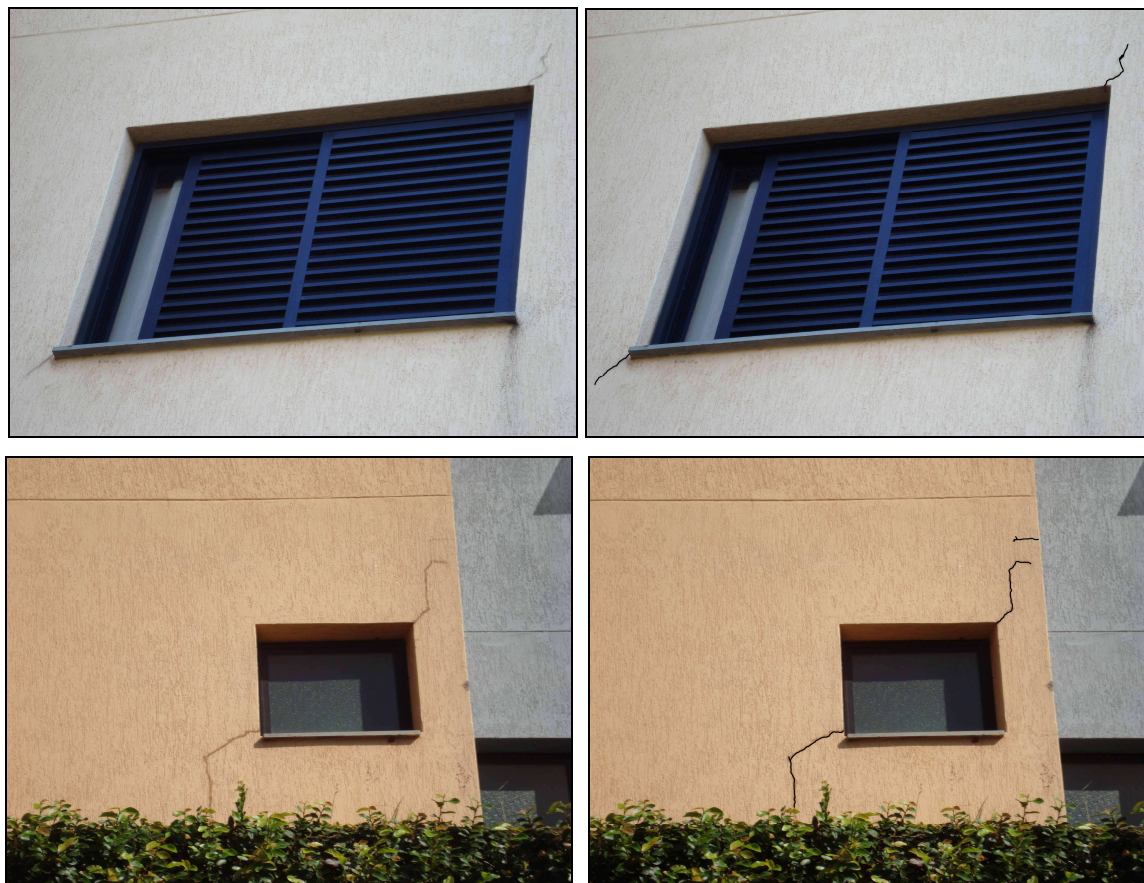
Na Figura 3.13 têm-se algumas das fissuras encontradas em cantos de aberturas de vãos de portas e janelas, Nesses casos, nota-se que as fissuras possuem configurações verticais e/ou inclinadas.

Figura 3.13 - Fissuras em cantos de aberturas de janelas.

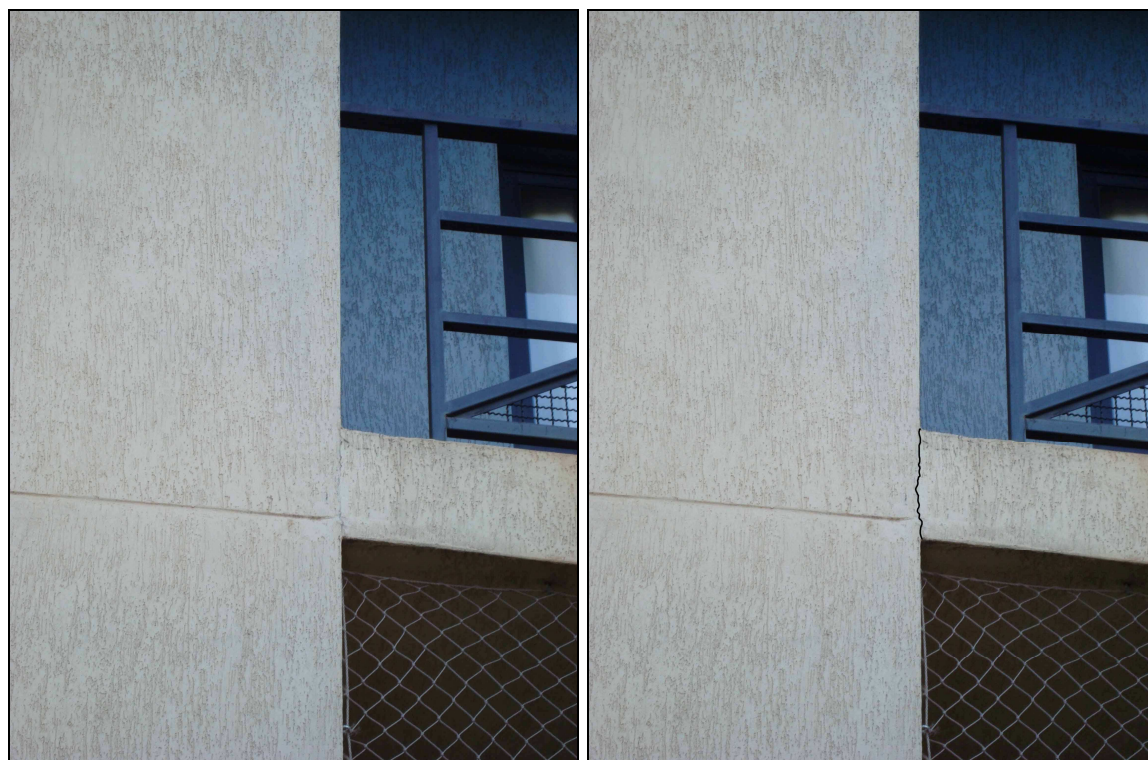
Figura 3.14 - Fissura vertical em encontro de laje de piso e parede.

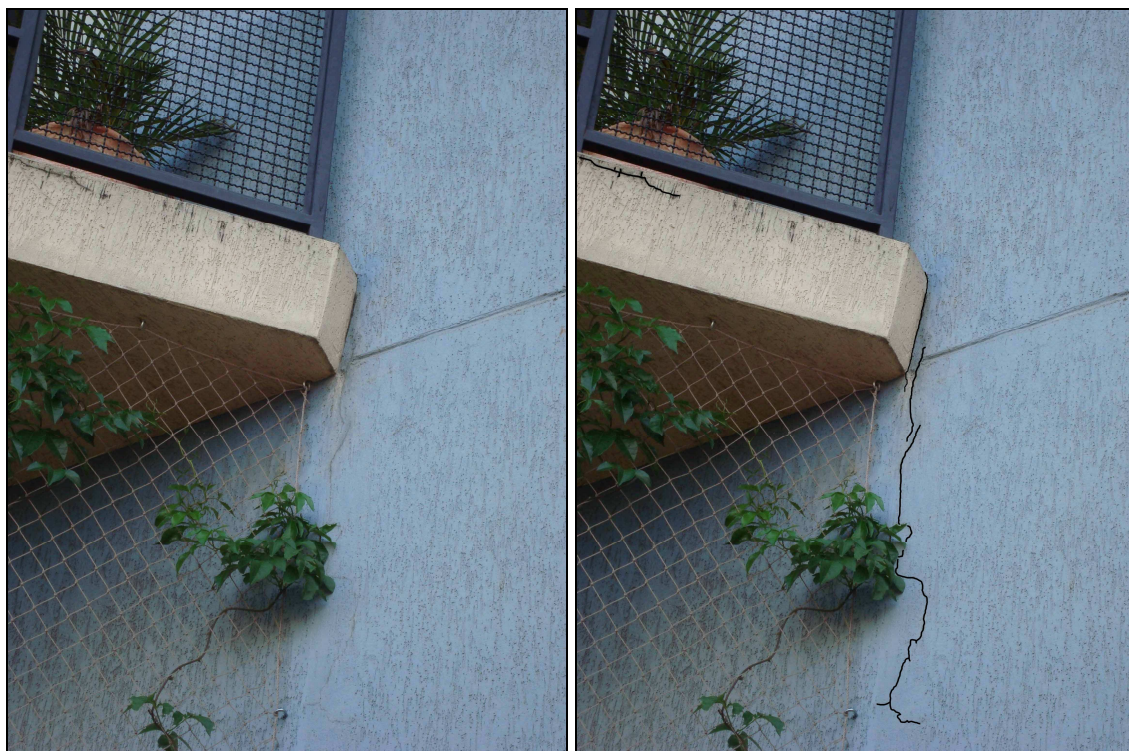
A fissura da Figura 3.15 possui um formato vertical e ocorre numa parede de alvenaria que está recebendo o carregamento de uma laje de sacada. Essa fissura não é comum a nenhum outro edifício.

Figura 3.15 - Fissura causada pelo carregamento de uma laje de sacada.

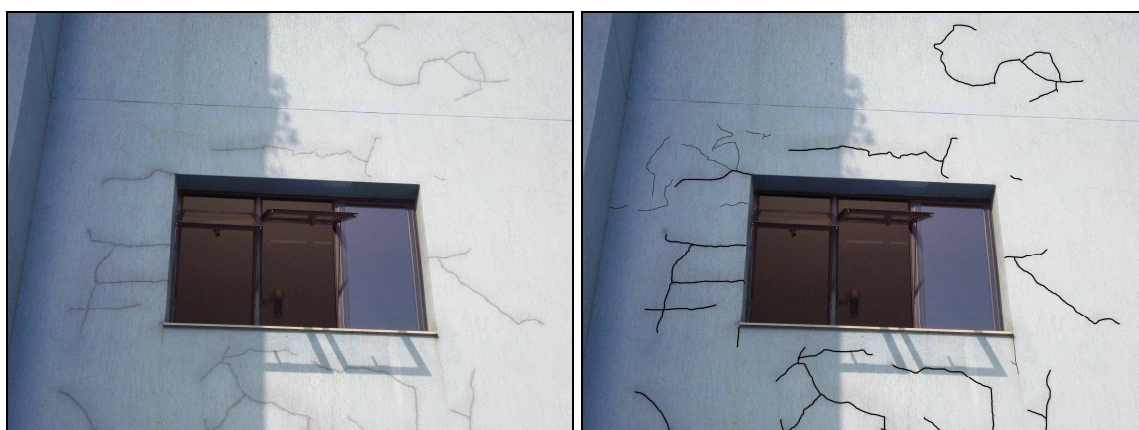
Figura 3.16 - Fissuras mapeadas.

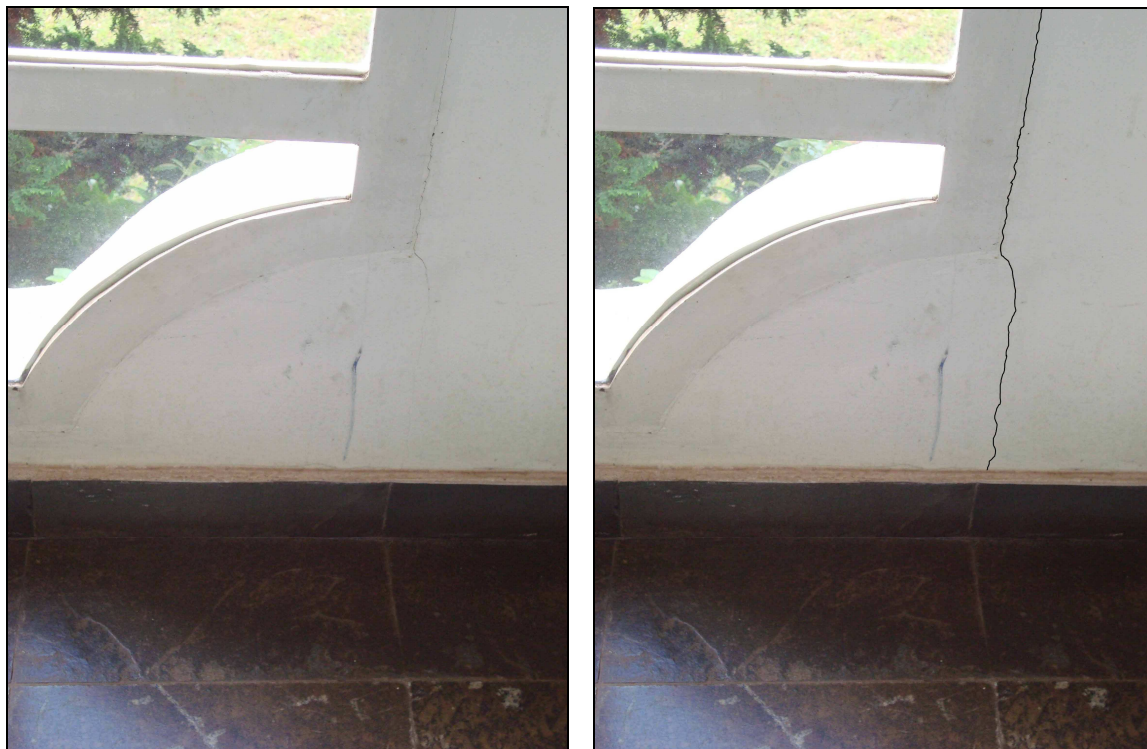
Figura 3.18 - Fissuras internas em cantos inferiores de aberturas de janelas.

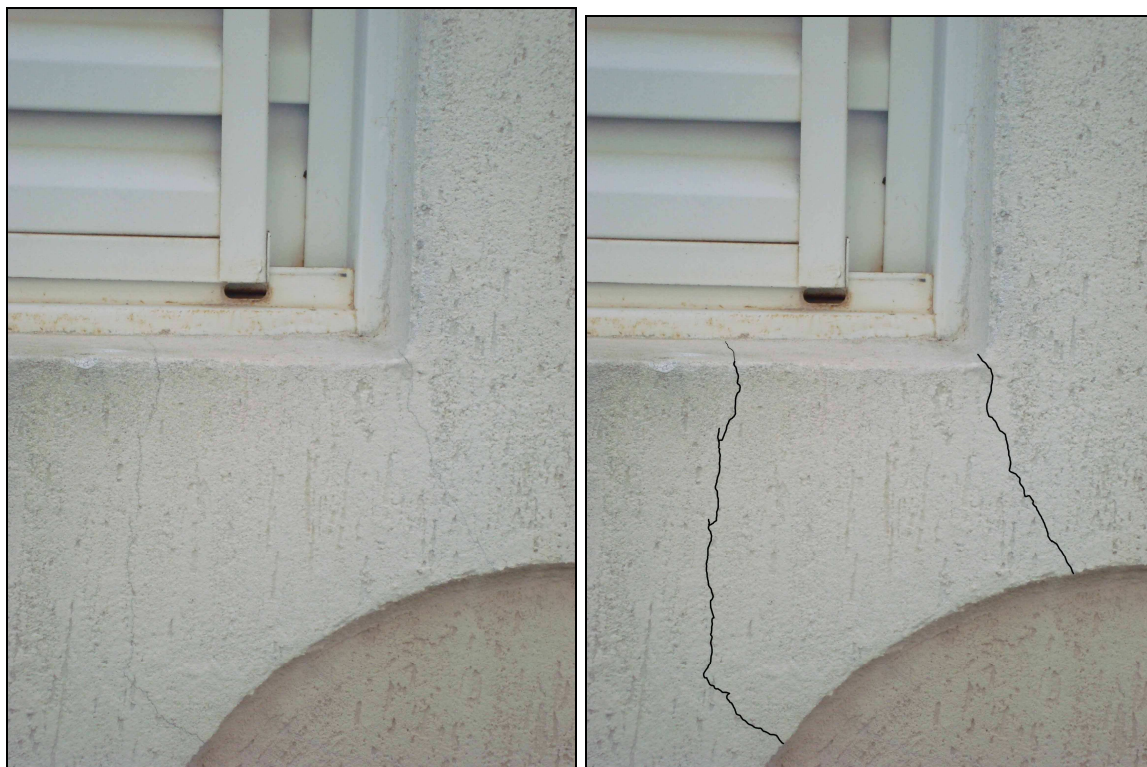
Figura 3.19 - Fissuras externas em cantos inferiores de aberturas de janelas.

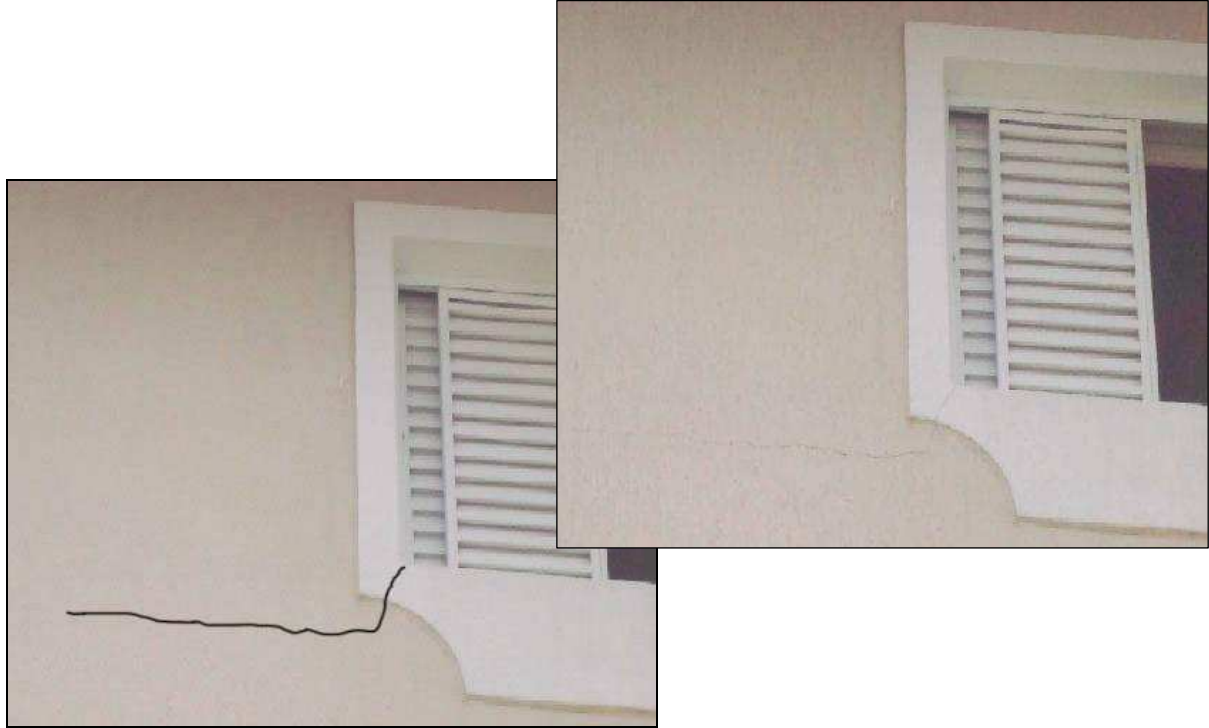
Figura 3.20 - Fissura com formato predominantemente horizontal.

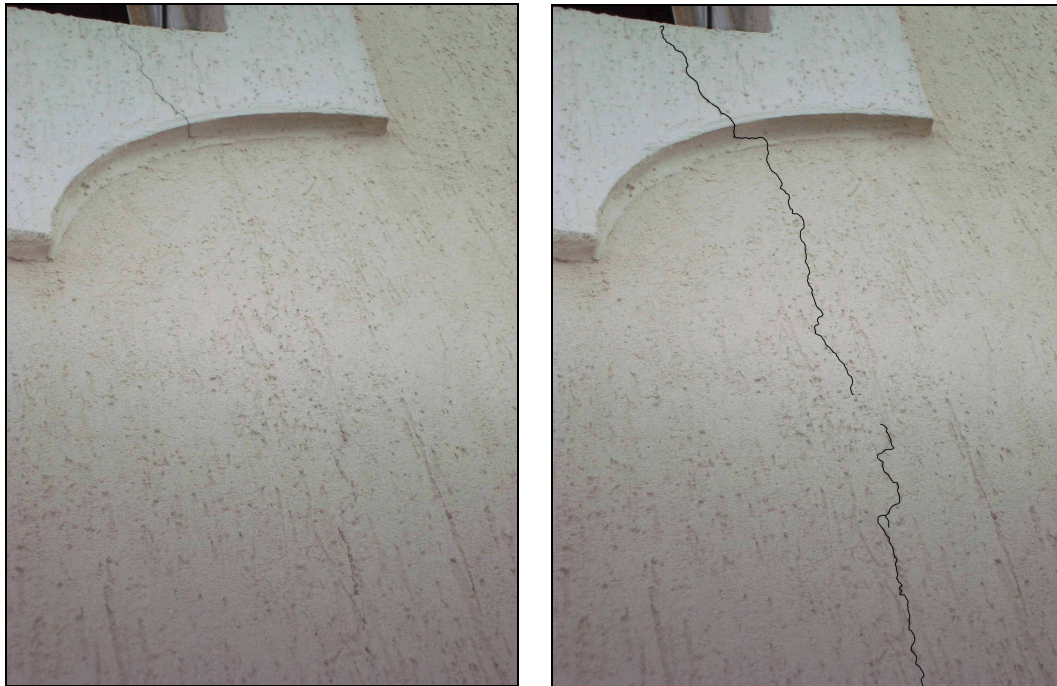
Figura 3.21 - Fissura com formato predominantemente vertical.

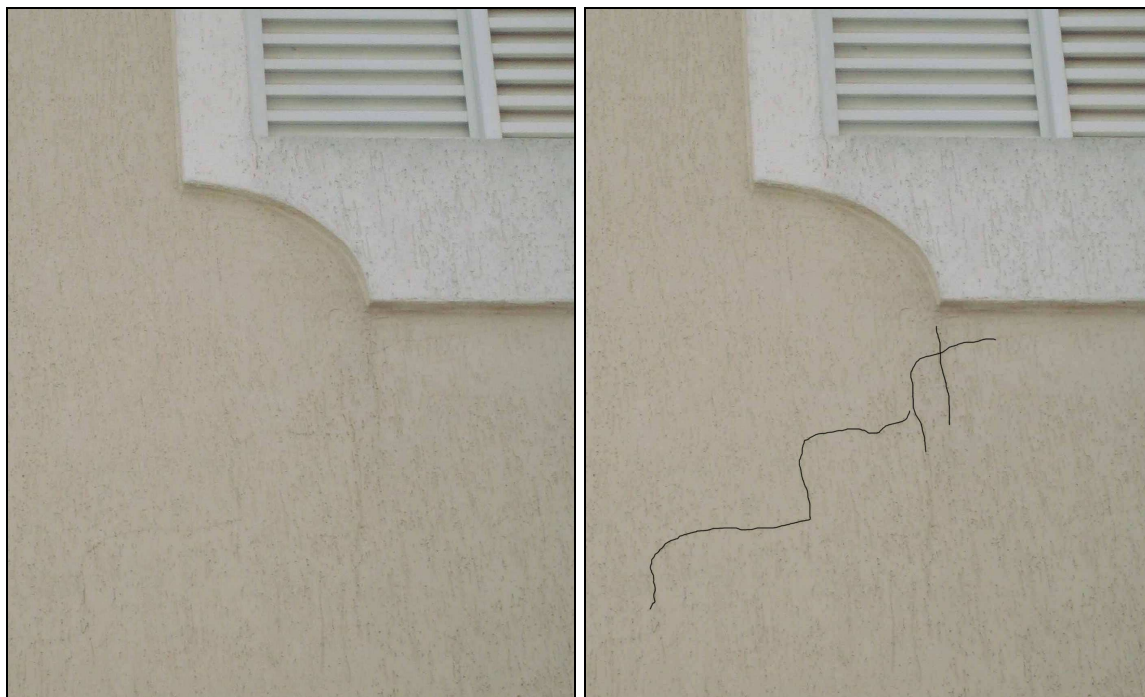
Figura 3.22 - Fissuras em cantos inferiores de aberturas de janelas.

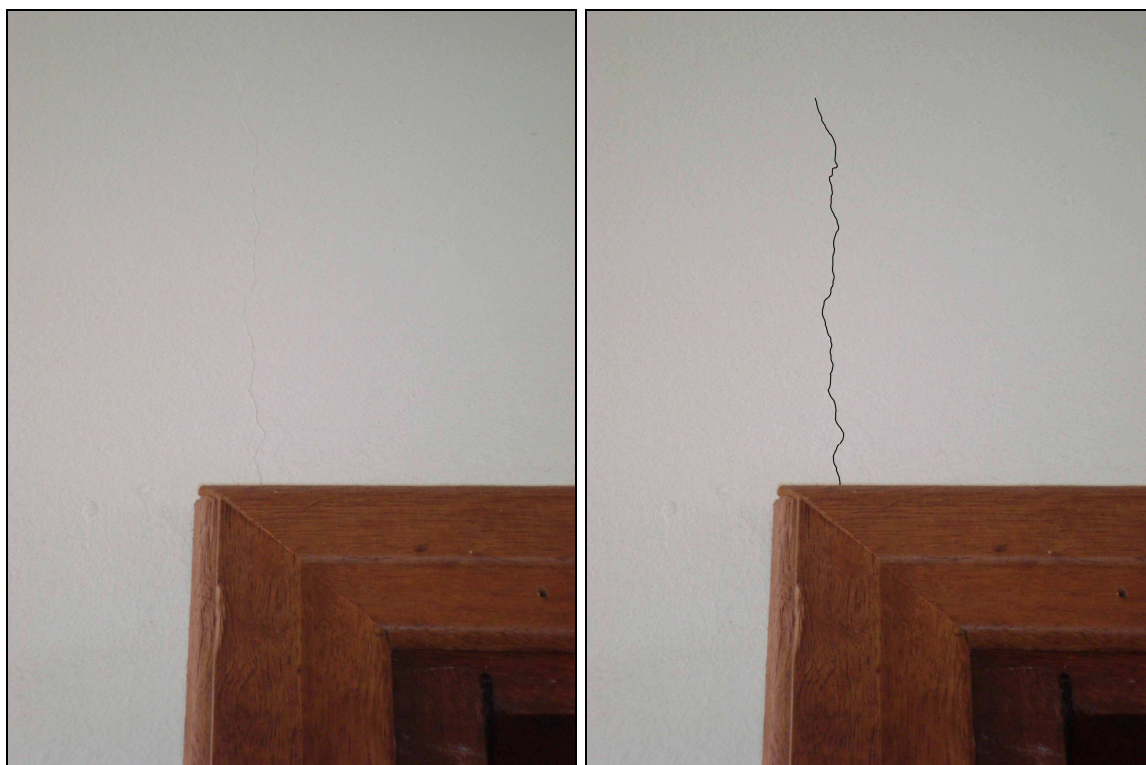
Figura 3.23 - Fissura em canto de abertura de porta.

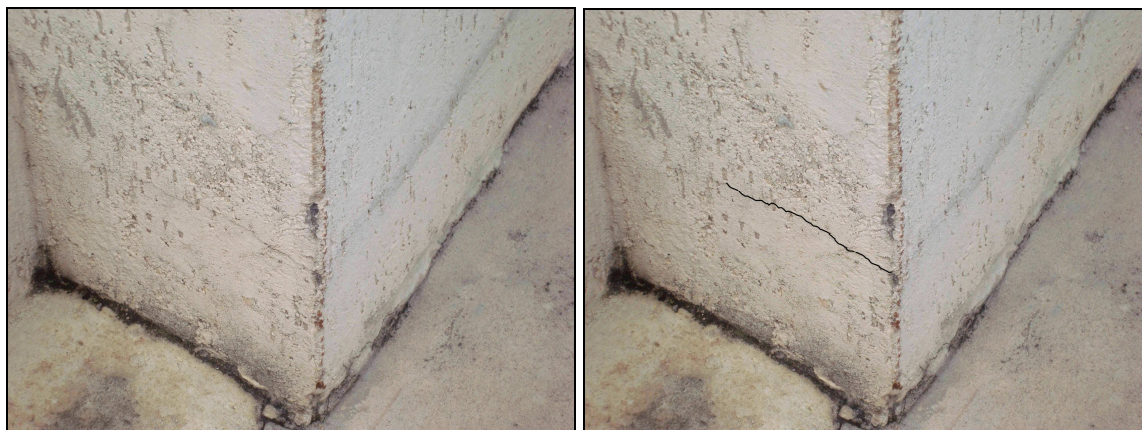
Figura 3.24 - Fissura em encontro de paredes em alvenaria estrutural.

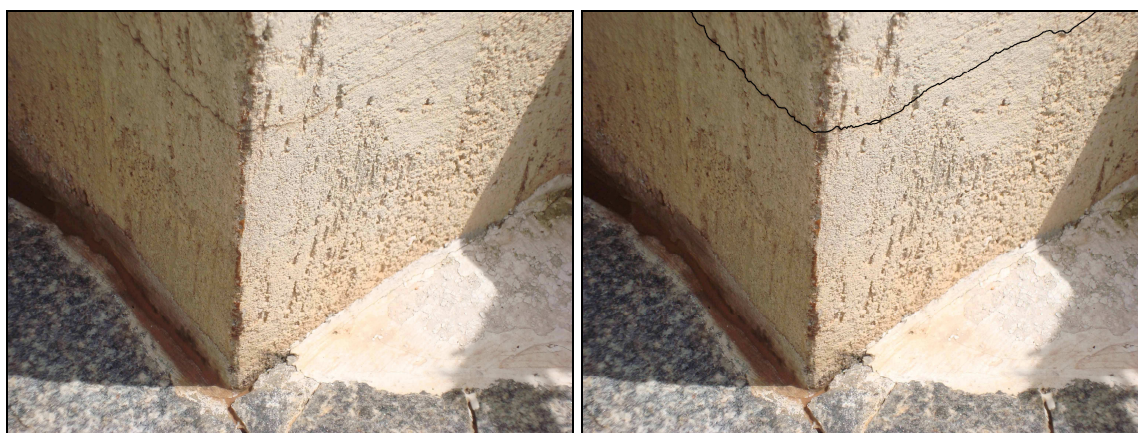
Figura 3.25 - Fissura ao longo da base da parede de alvenaria estrutural.

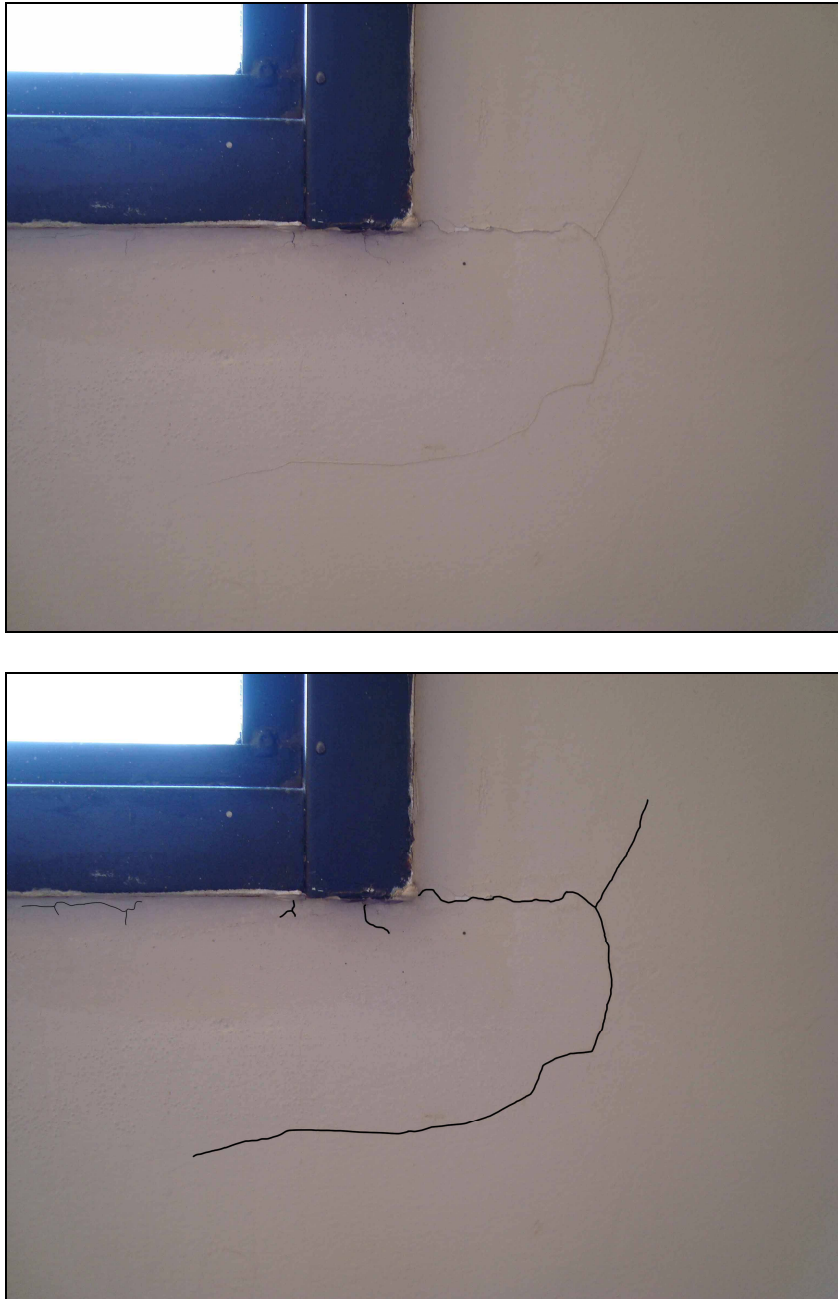
Figura 3.27 - Fissuras em cantos inferiores de aberturas de janelas.

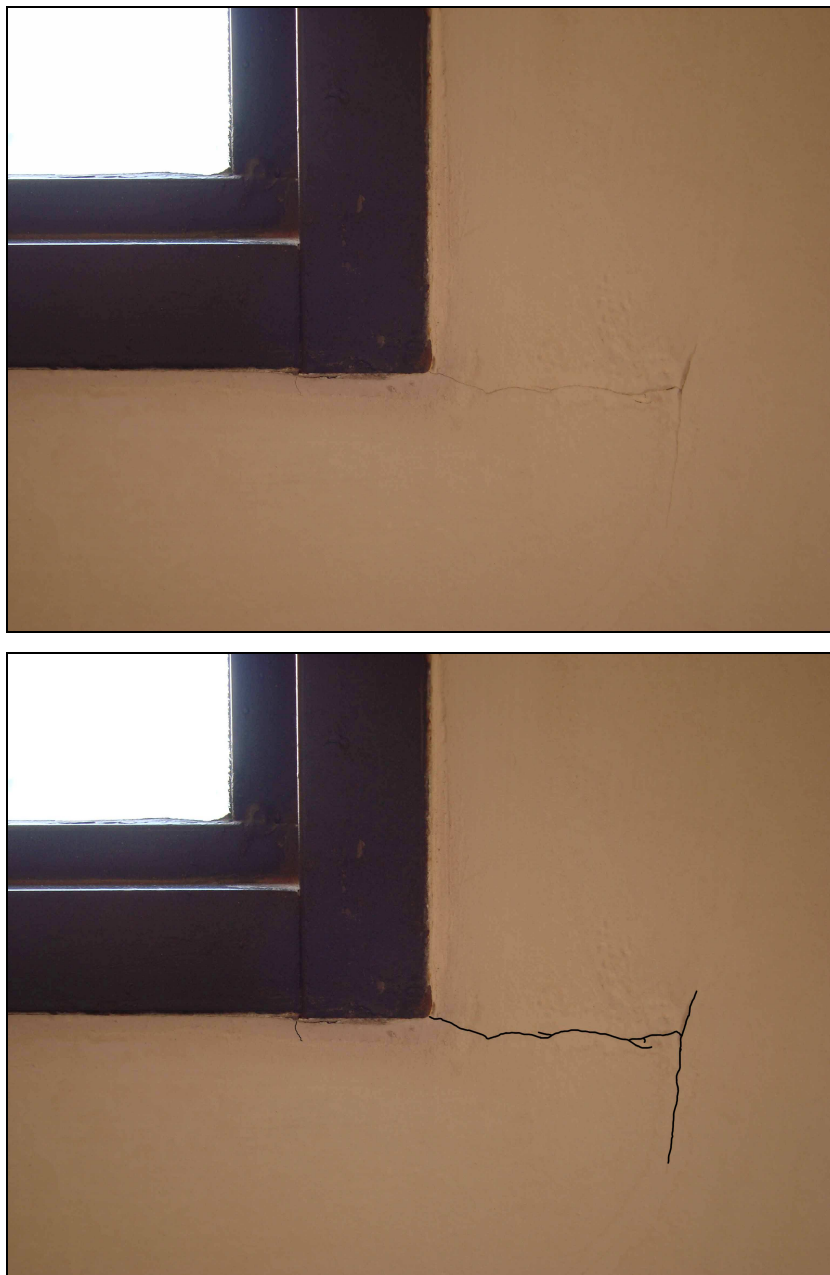
Figura 3.28 - Fissuras em cantos inferiores de aberturas de janelas.

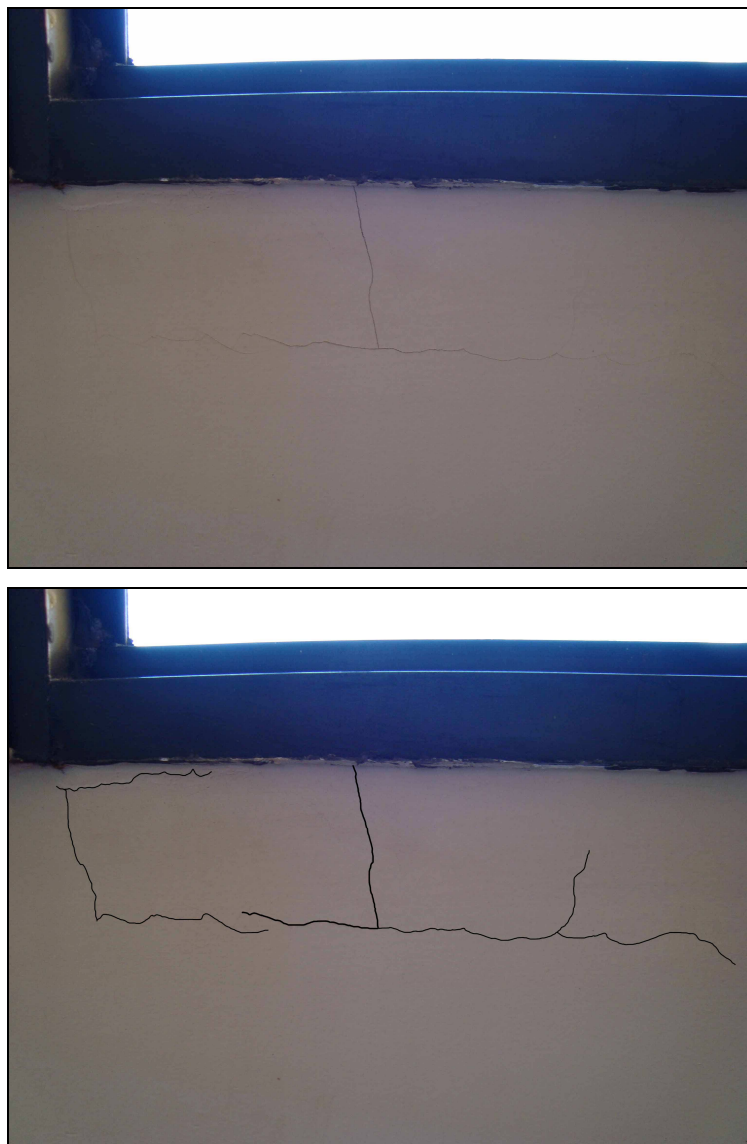
Figura 3.29 - Fissura na parte inferior de abertura de janela.

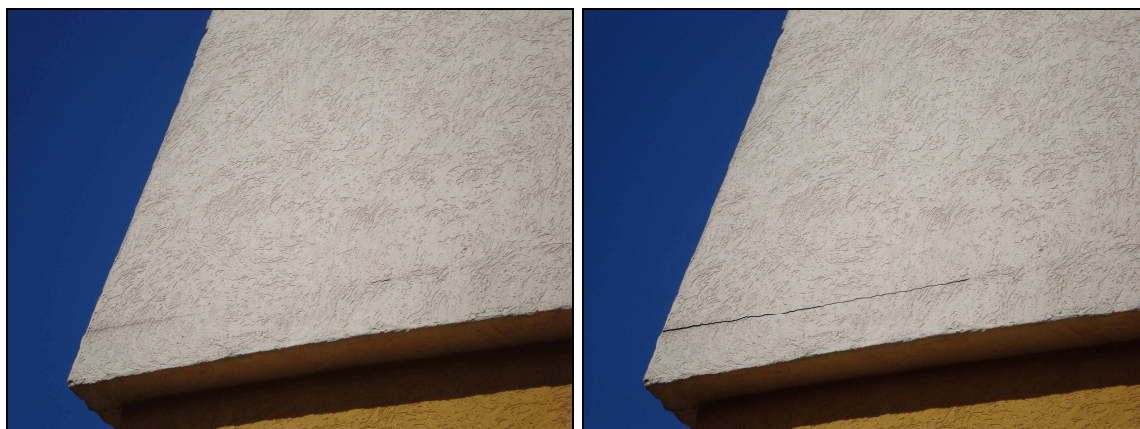
Figura 3.30 - Fissura horizontal ao longo da laje.

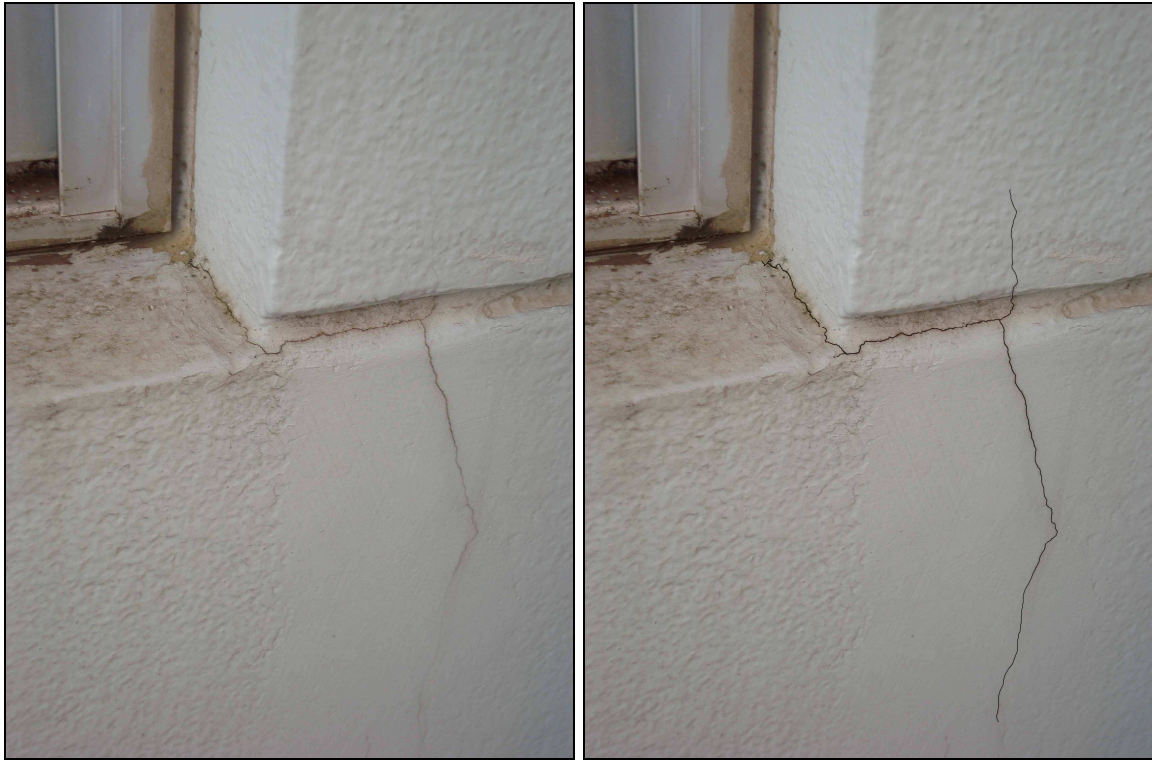
Figura 3.32 - Fissuras em canto de abertura de janela.
