MARLIANE BRITO SAMPAIO

**FISSURAS EM EDIFÍCIOS RESIDENCIAIS EM  
ALVENARIA ESTRUTURAL**

Dissertação apresentada à Escola de Engenharia de São Carlos da Universidade de São Paulo, como parte dos requisitos para obtenção do título de Mestre em Engenharia de Estruturas.

2010

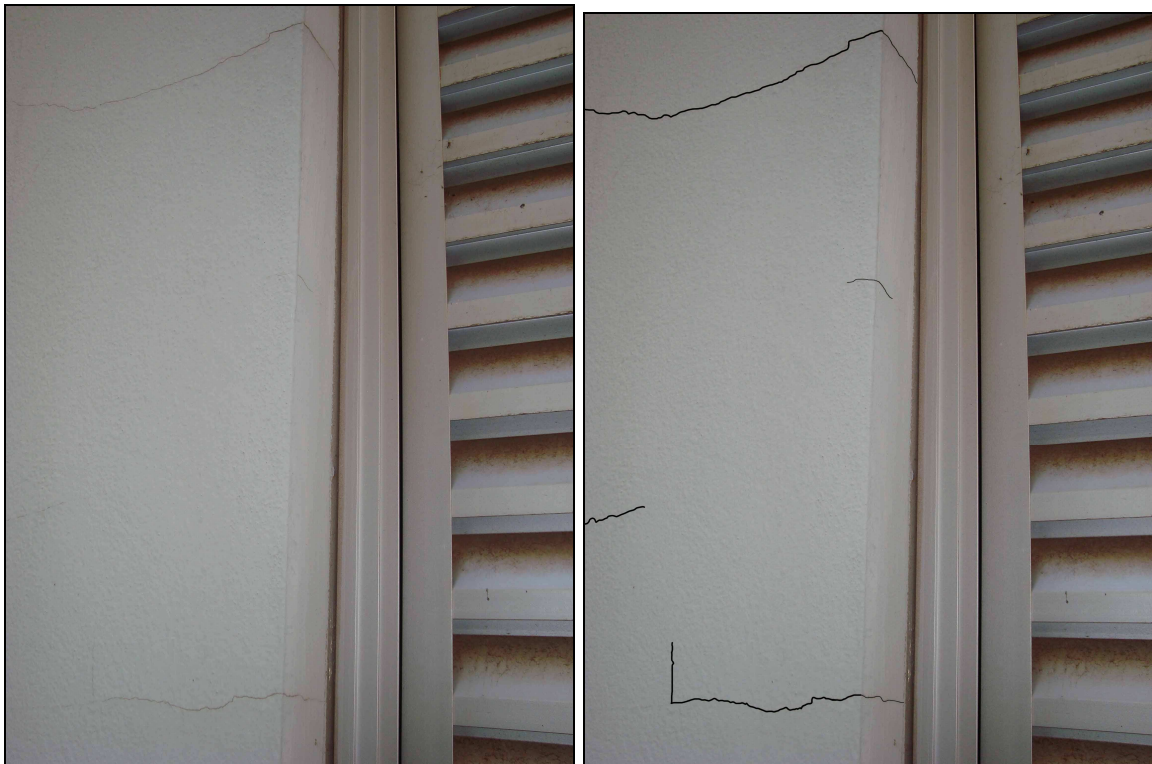
Figura 3.33 - Fissuras horizontais na parte lateral do vão.

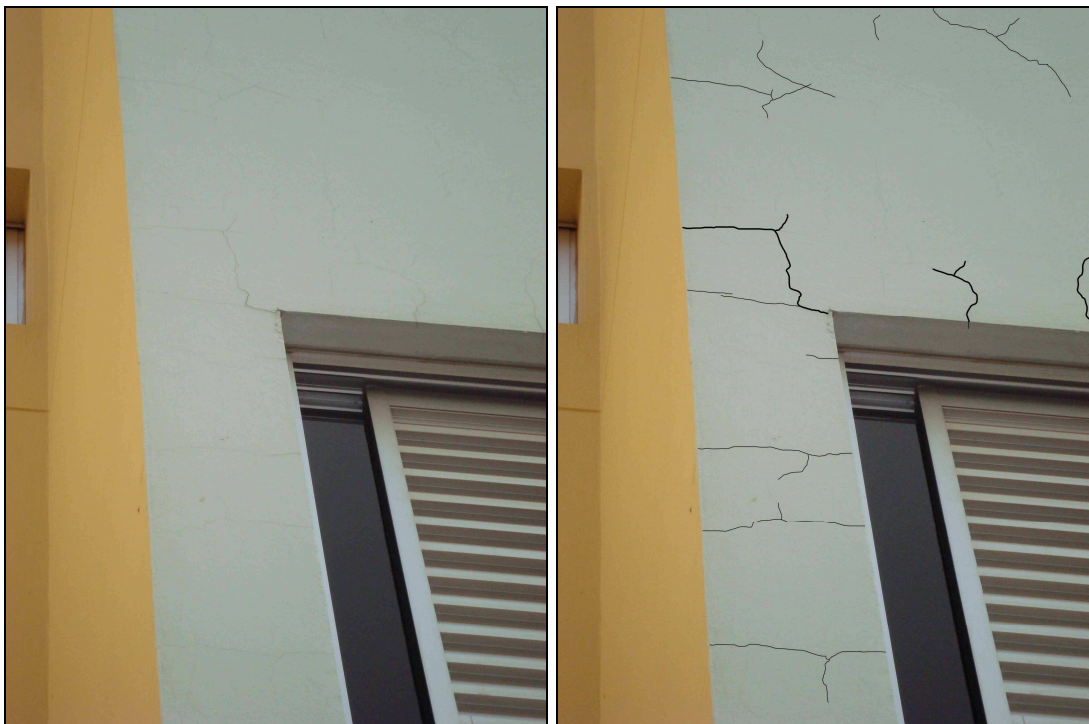
Figura 3.34 - Fissuras nos cantos superiores de aberturas de janelas.

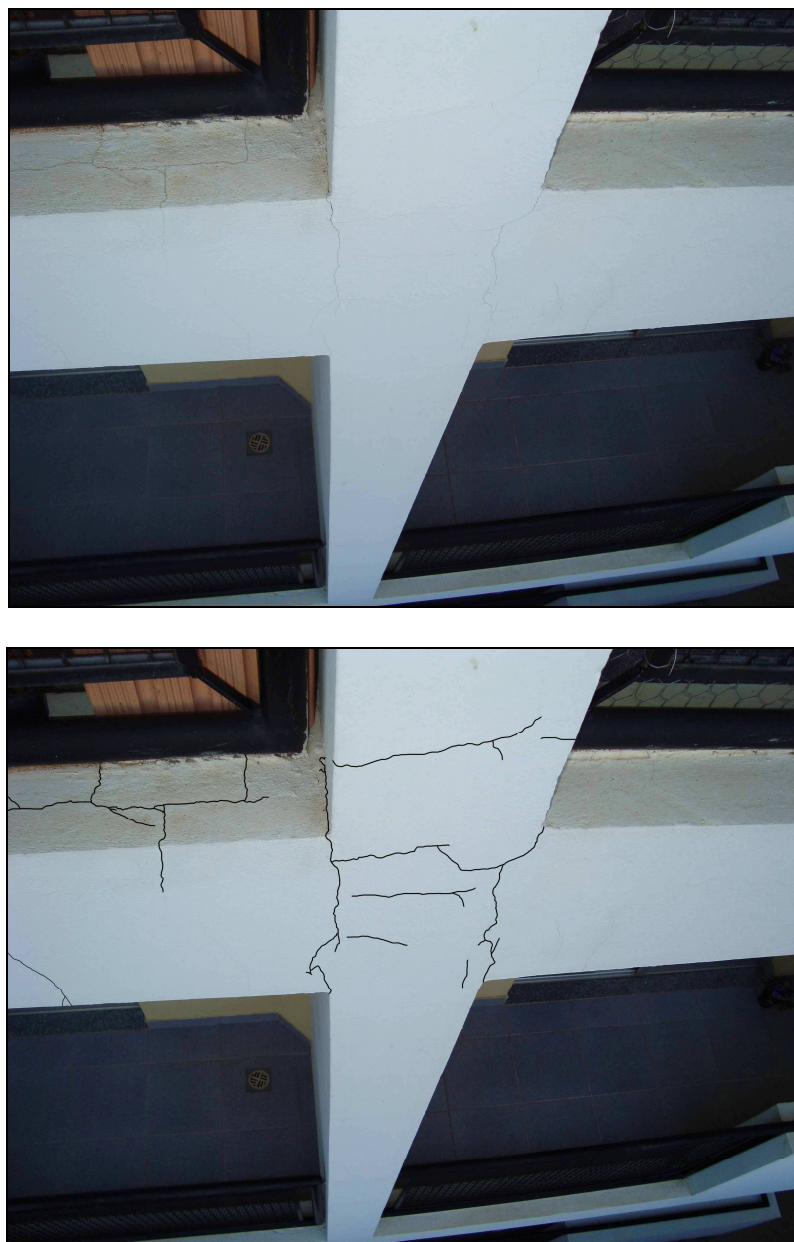
Figura 3.35 - Fissuras causadas pelo carregamento das lajes.
