**PATOLOGIA EM ESTRUTURAS
DE MADEIRA: METODOLOGIA DE
INSPEÇÃO E TÉCNICAS DE
REABILITAÇÃO**

Tese apresentada ao Departamento de Engenharia de Estruturas da Escola de Engenharia de São Carlos da Universidade de São Paulo, como parte dos requisitos necessários para obtenção do título de Doutor em Engenharia de Estruturas.

2014

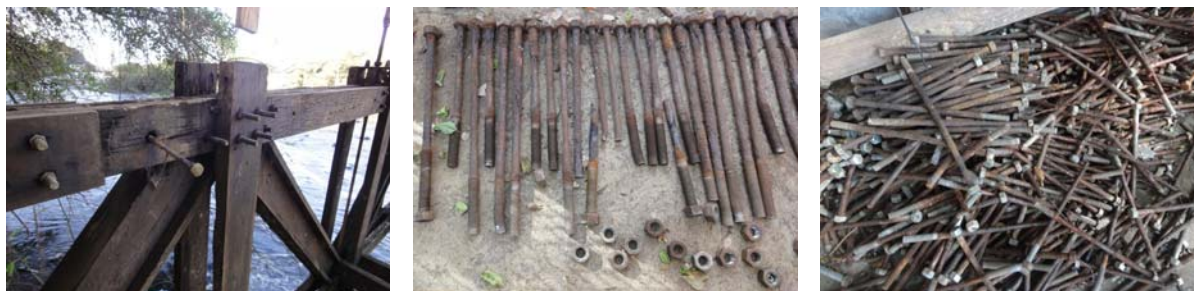
Figura 3.63. Corrosão de parafusos metálicos na região interna à madeira, nas ligações dos elementos estruturais de madeira de *Eucalyptus citriodora* tratada com CCA, do módulo m13 das treliças da *Passarela Pênsil de Piracicaba*, detectados na inspeção detalhada realizada em 9 de agosto de 2013. Fotos: BRITO (2013).

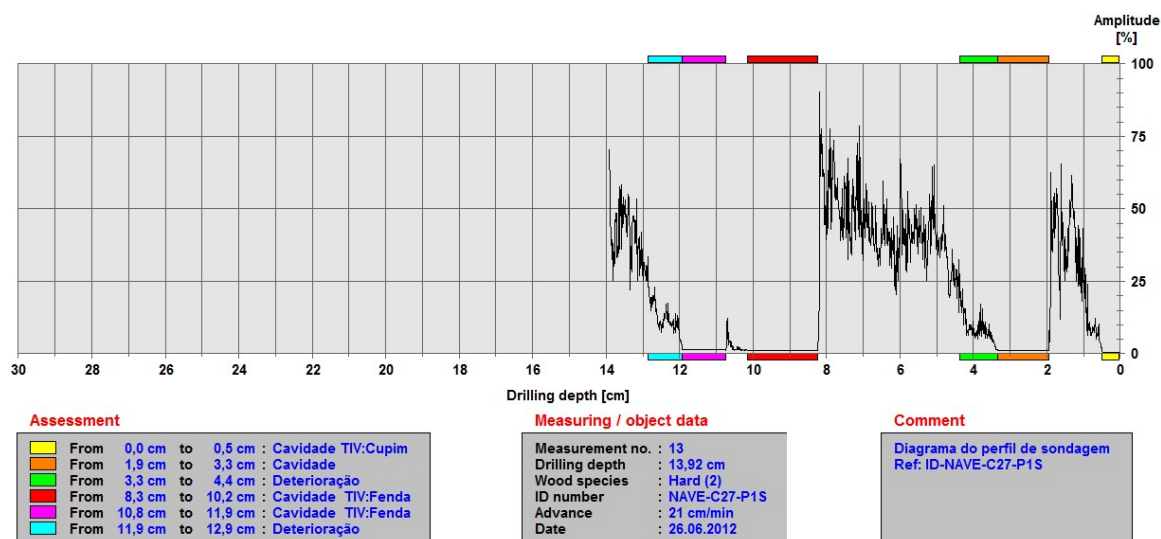
Figura 4.33. Software F-Tools Resistograph®: Diagrama colorido do perfil de sondagem da viga (perna) ID-NAVE-C27-P1S, da cobertura Nave da Igreja São Francisco, em Florianópolis, SC. Nos diagramas dos perfis de sondagem os eixos das abscissas representam as profundidades da microperfuração [cm], e os eixos das ordenadas representam as amplitudes de resistência à perfuração na madeira [%]. Ensaios: BRITO (2012)

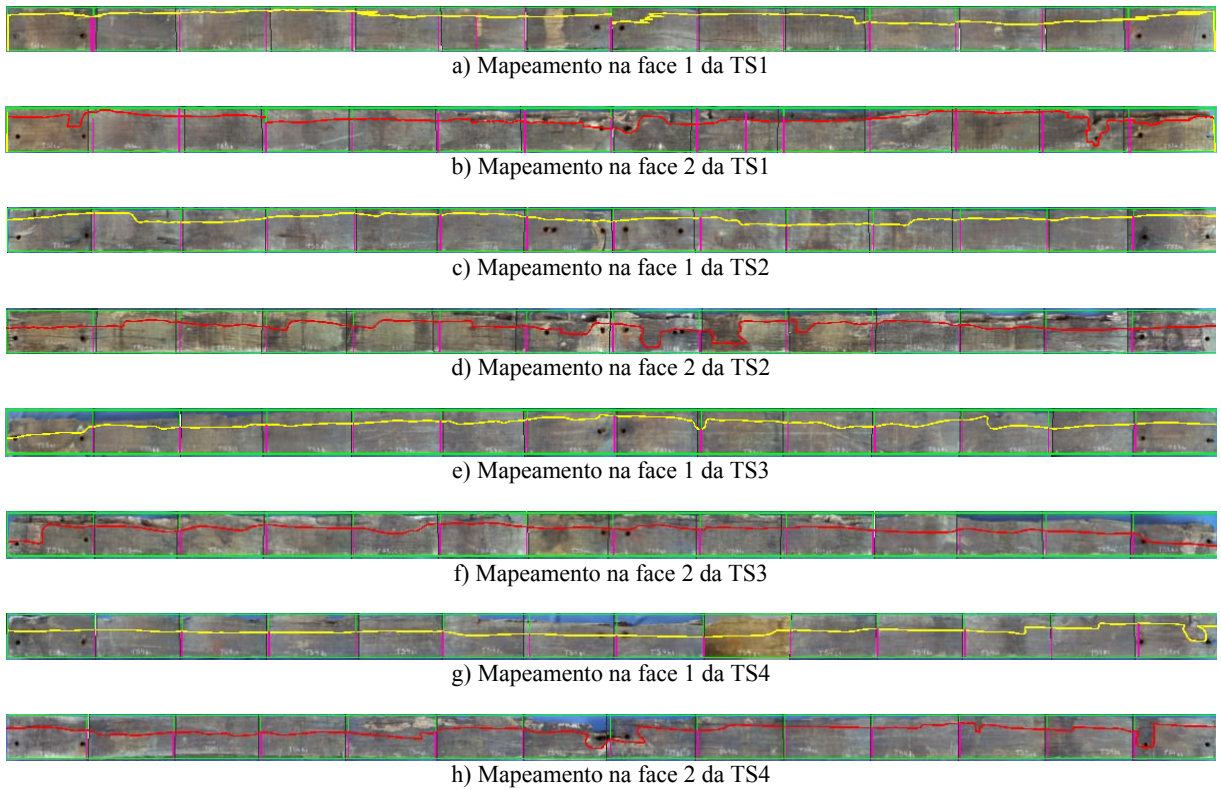
Figura 4.34. Visão geral com mapeamentos de anomalias nas vigas TS1; TS2; TS3 e TS4, para cálculo de áreas residuais efetivas, na aplicação da metodologia TIVCAD.

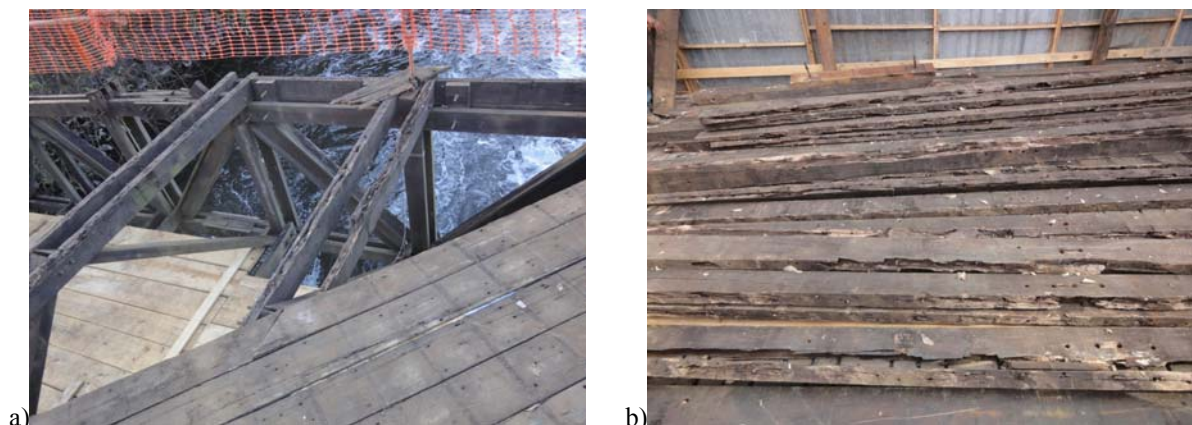
Figura 5.51. Biodeteriorações com características visuais de fungos apodrecedores, nas vigas transversinas superiores (TS) do módulo m13, em regiões de fixação das tábuas do tabuleiro: a) *inspeções visuais detalhadas in loco*; b) 26 vigas transversinas superiores (TS) removidas da passarela, sem consentimento do LaMEM, armazenadas no pátio do Engenho Central. Foto: BRITO (Inspeção *in loco* em 09/08/2013)

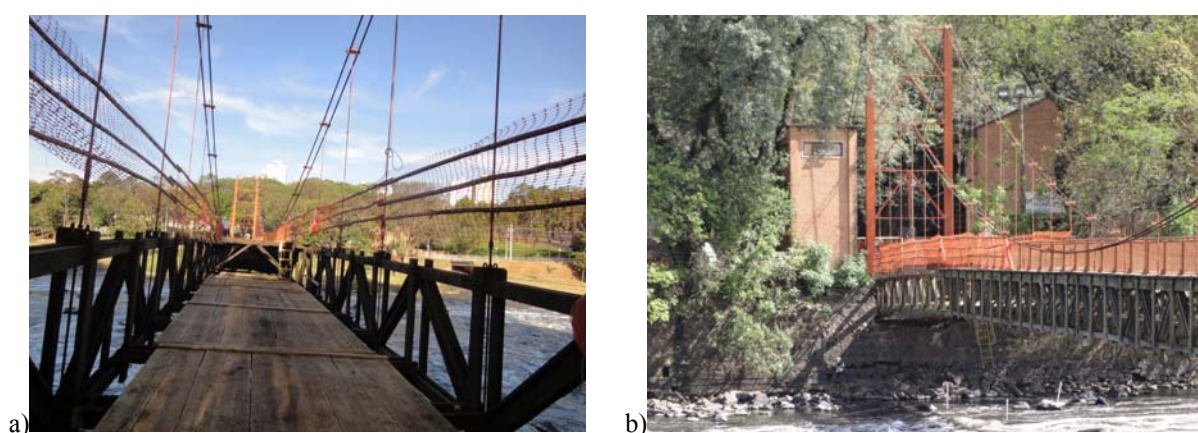
Figura 5.52. Com a remoção de aproximadamente um quarto do total das tabuas que compõem o tabuleiro da passarela e de 26 das transversinas do banzo superior nessa região, foi perceptível observar em *Inspeção Visual Geral* a inversão na deformação global da estrutura treliçada de madeira, por alívio do peso próprio com a retirada dessas peças. Foto: BRITO (Inspeção *in loco* em 09/08/2013)

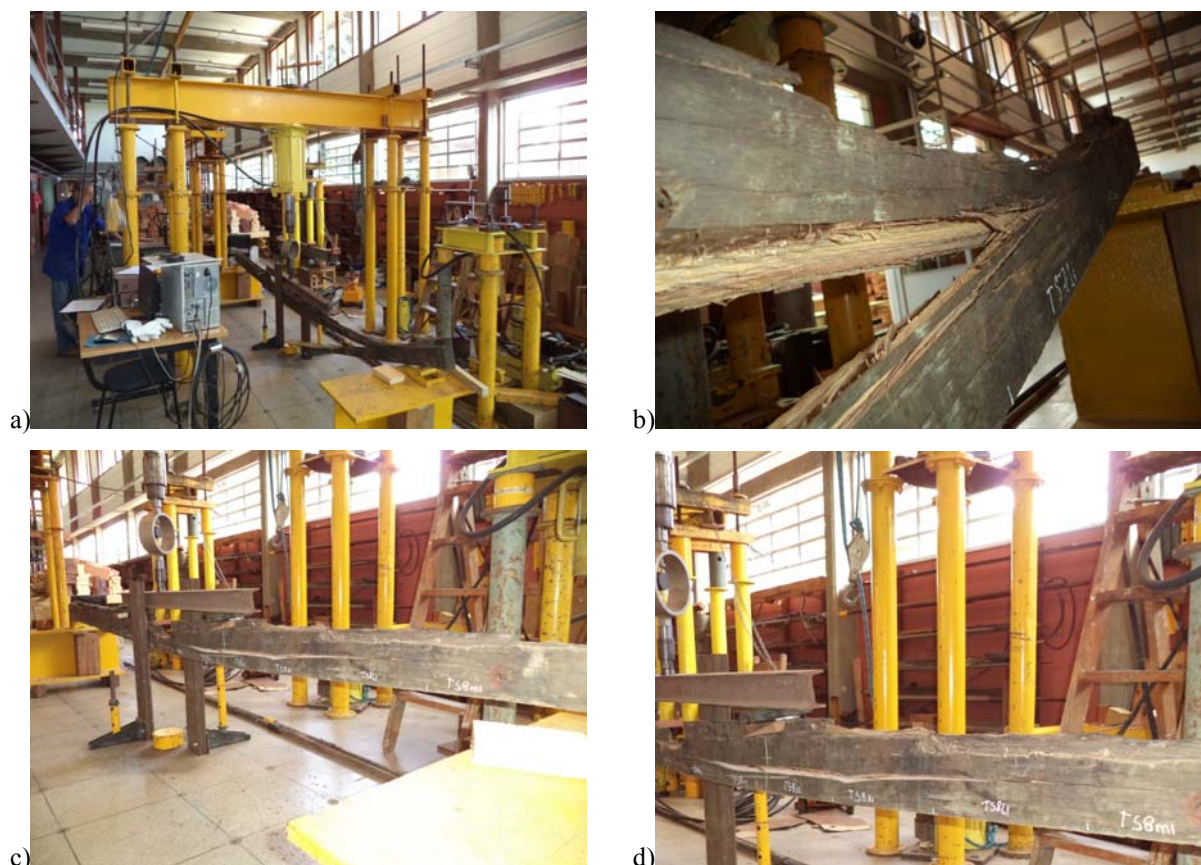
Figura 5.54. Ensaios de flexão de vigas transversinas parcialmente biodeterioradas na região superior de compressão (foram notáveis à separação longitudinal, paralela às fibras da região de madeira sã da região da madeira biodeteriorada): a) Visão do Modo de Ruptura Brusca, sem aviso, na viga TS7, com visão detalhada em b); c) Modo de ruptura por cisalhamento na viga TS8 (visão detalhada em (d)). Fotos: BRITO
