UNIVERSIDADE DE SÃO PAULO  
ESCOLA DE ENGENHARIA DE SÃO CARLOS  
DEPARTAMENTO DE ESTRUTURAS

PISCINAS E RESERVATÓRIOS DE ARGAMASSA ARMADA

Trabalho apresentado para completar os requisitos necessários à obtenção do título de "Mestre em Engenharia de Estruturas".

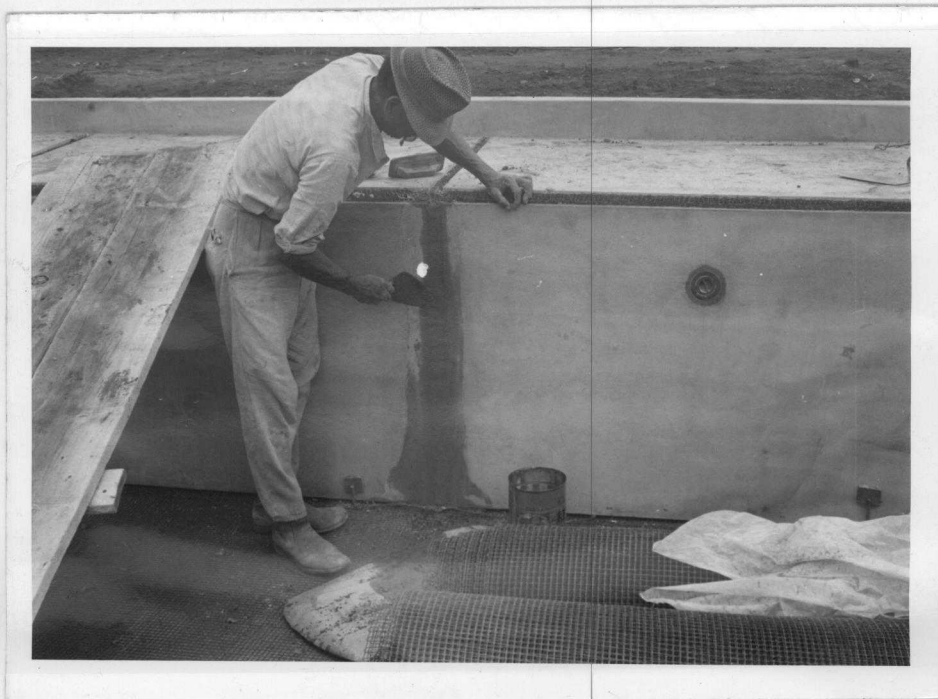
Fig. 3.1.7 - Execução da junta "parede-gigante".

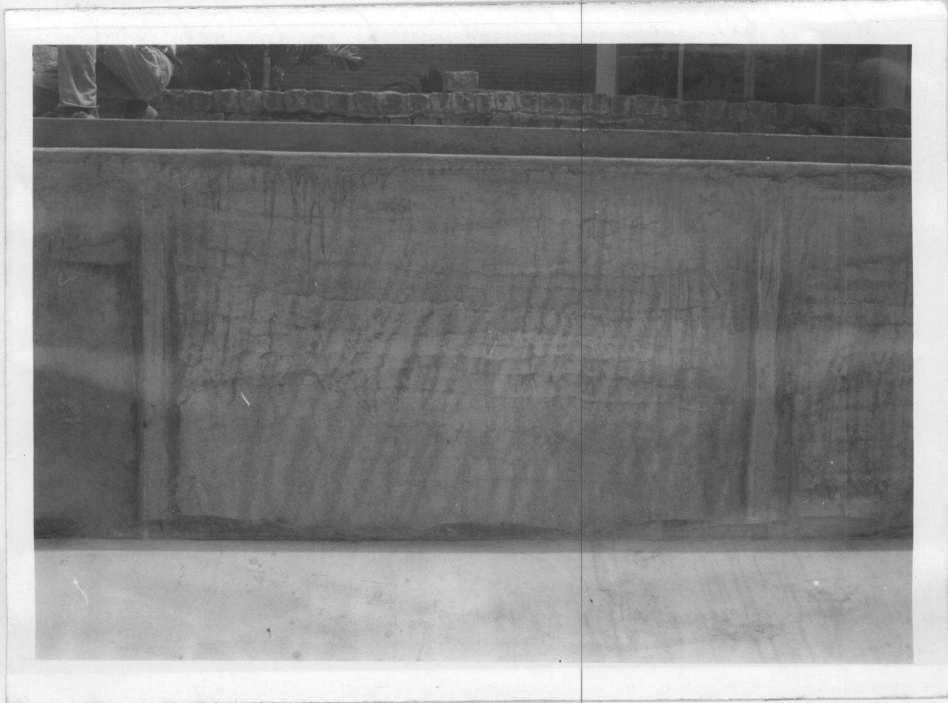
Fig. 3.1.9 - Aspecto final das juntas, notando-se o perfeito acabamento.

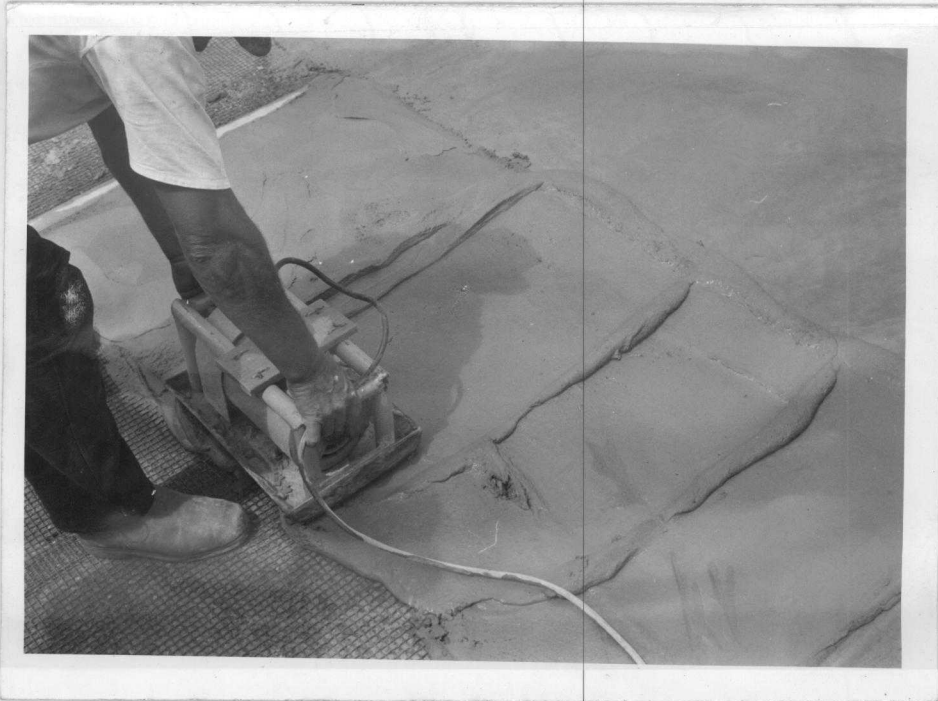
Fig. 3.1.11 - Enchimento do fundo. A argamassa é forçada através da tela pelo vibrador de placa. Note-se o aspecto "rico" da argamassa.

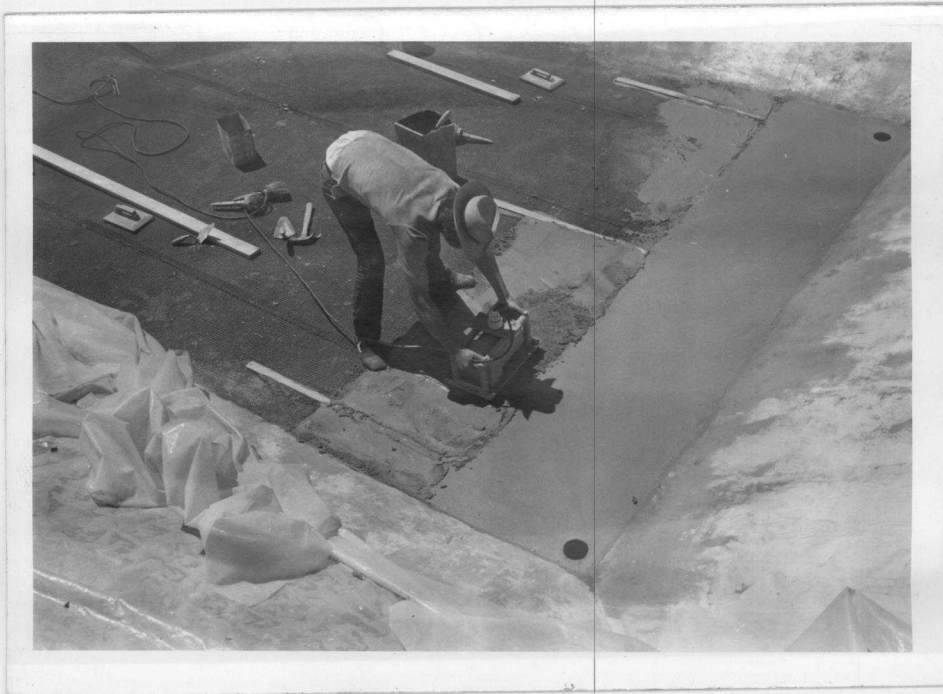
Fig. 3.1.12 - Enchimento do fundo. Notar as réguas guias para garantir-se a espessura fixada.

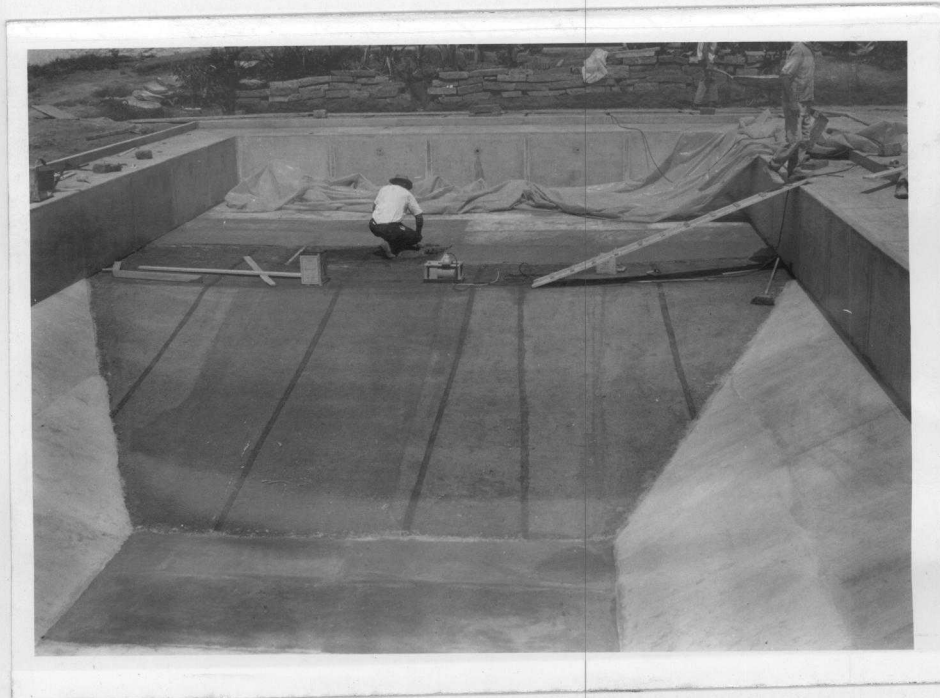
Fig. 3.1.14 - Execução da parte rasa, notar os cuidados com a proteção da argamassa.

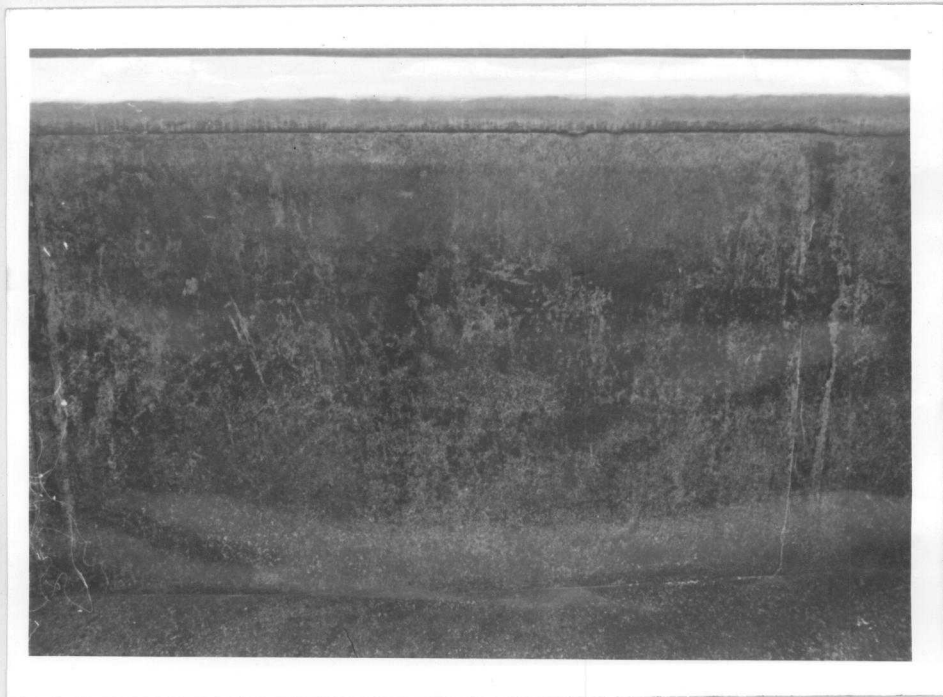
Fig. 3.2.3 - Abertura da junta "parede-prainha", observada em toda a extensão da piscina.

Puderam ser observadas nesta vistoria, fissuramento em todas as juntas "parede-prainha", sem exceção, fissuras em 90% das juntas "parede-parede" e ao longo da prainha sobre o apoio da mesma nos "gigantes". O fundo apresentou várias fissuras já com sinais de desagregação da argamassa.

Possivelmente, as dificuldades de se amarrarem as telas salientes da placa "parede" com as do "gigante", para a formação da junta entre estas peças e de se argamassar na vertical, foram as causas das fissuras observadas.

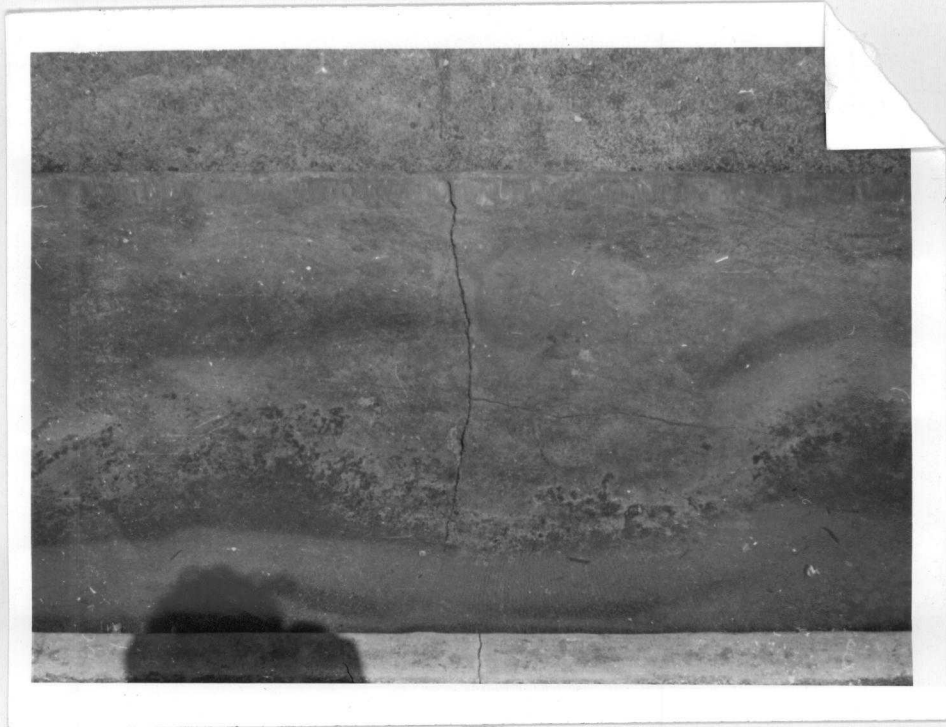
Fig. 3.2.7 - Fissura da "prainha" no encontro com o "gigante". Uma presença constante.

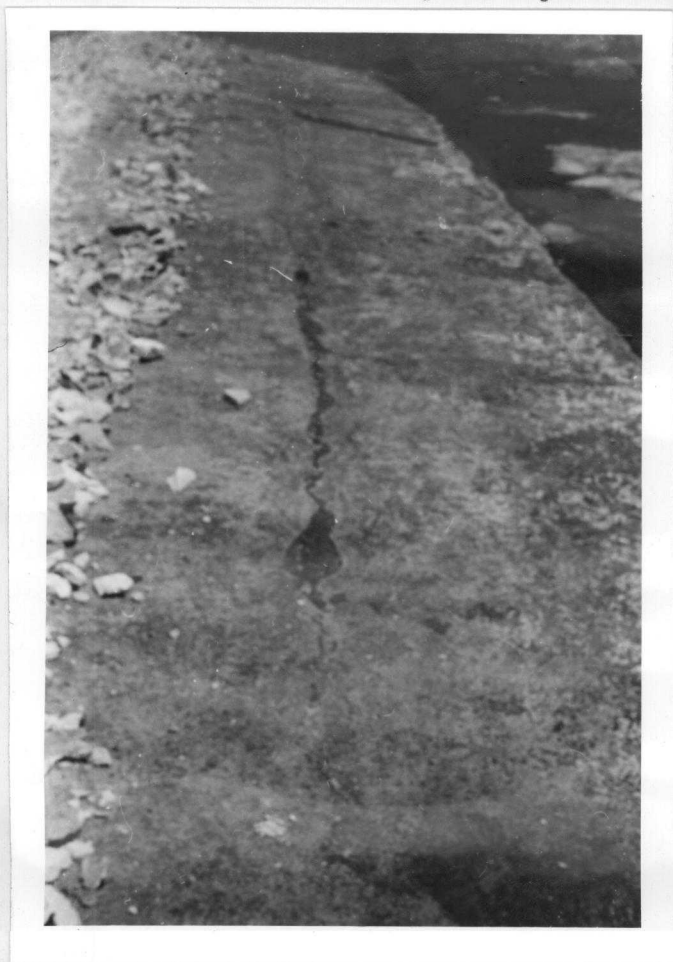
Fig. 3.2.8 - Fissuramento do fundo com sinais da desagregação da argamassa.

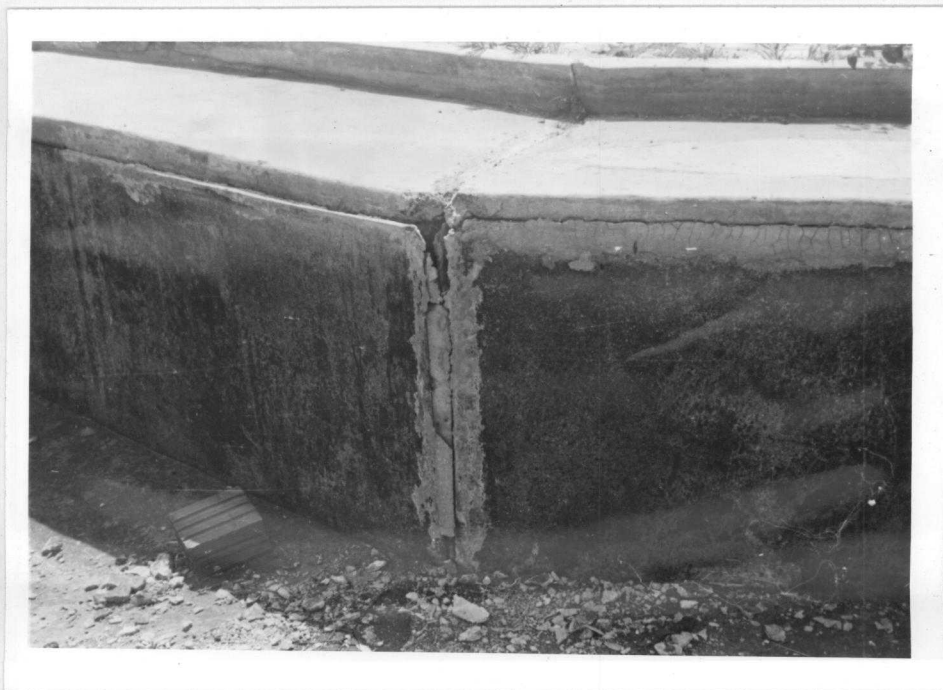
Fig. 3.2.9 - Destruição das juntas. A corrosão provocou o desligamento das peças. Note-se a tentativa de se reparar.

O aparecimento destes defeitos e a constante infiltração da água através deles, provocaram a corrosão das telas. O processo de oxidação da armadura provoca um inchamento da mesma, com desagregação da argamassa nos locais atacados. A corrosão das telas em alguns locais, foi tal que determinou o desligamento total dos elementos.

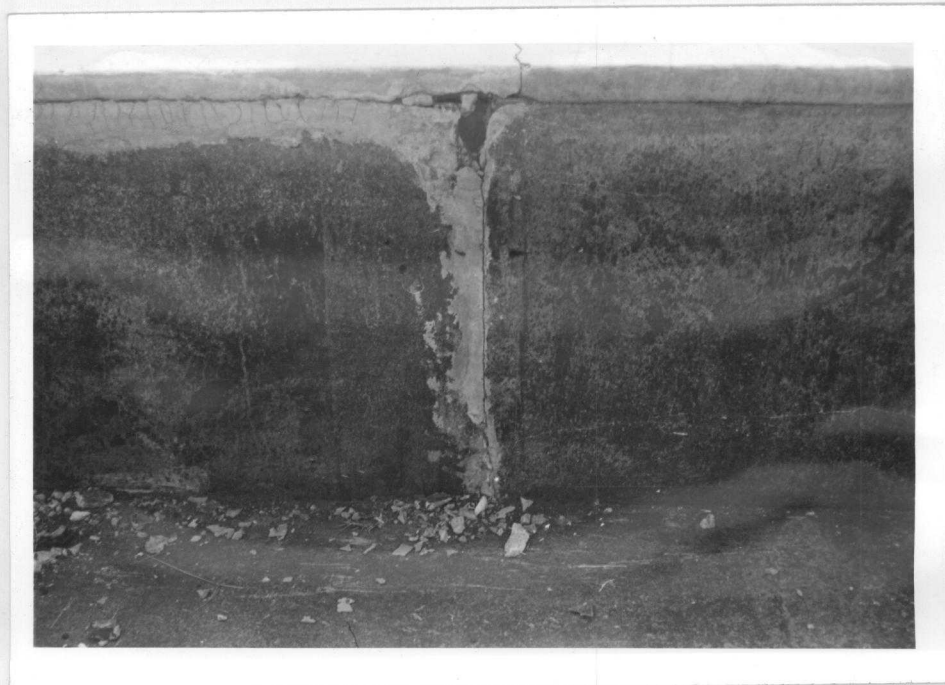
Fig. 3.2.10 - Outra junta destruída. Há um vazio cavernoso atrás das placas. Notem-se as fissuras de retração na argamassa muito rica, empregada em mais uma tentativa, sem sucesso, de vedar a trinca.

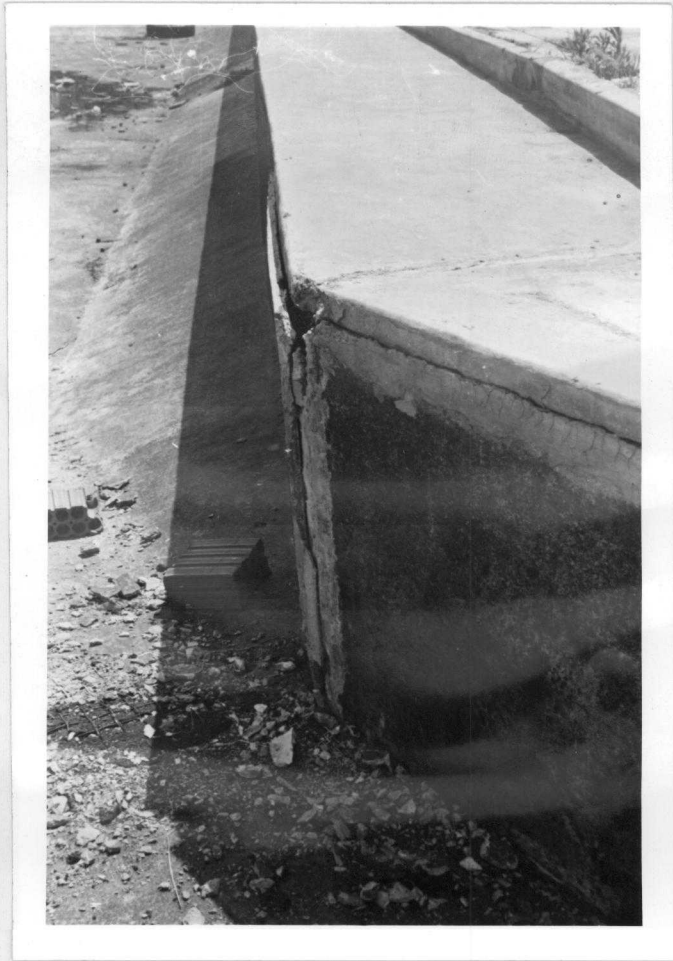
Fig. 3.2.11 - Local mais deteriorado, podendo-se notar o giro da placa.

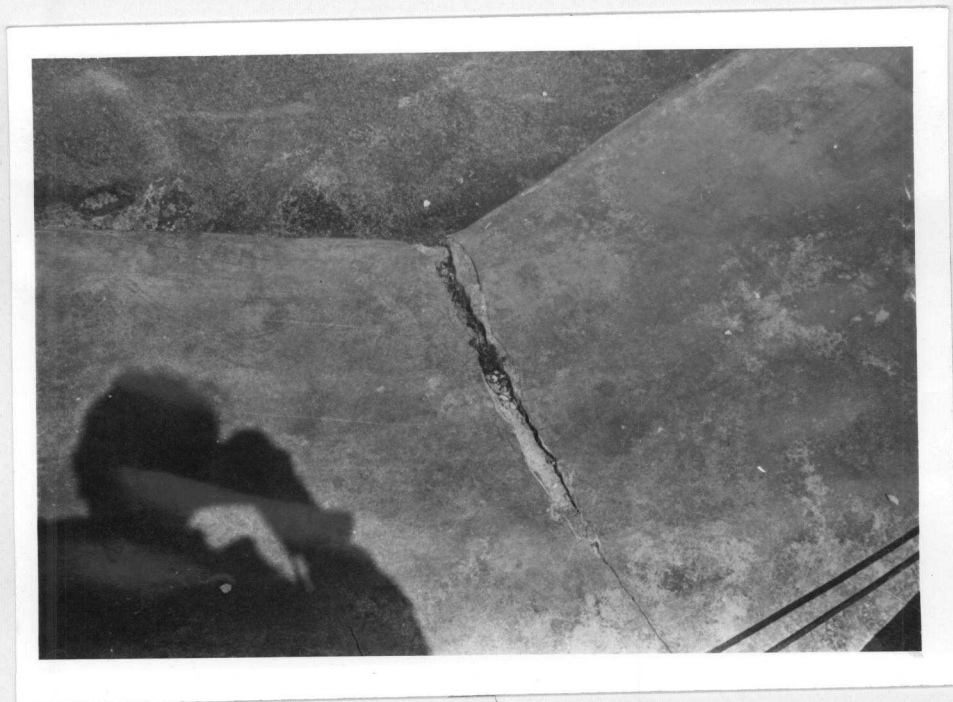
Fig. 3.2.13 - Destruição da argamassa e corrosão das telas  
na "prainha".

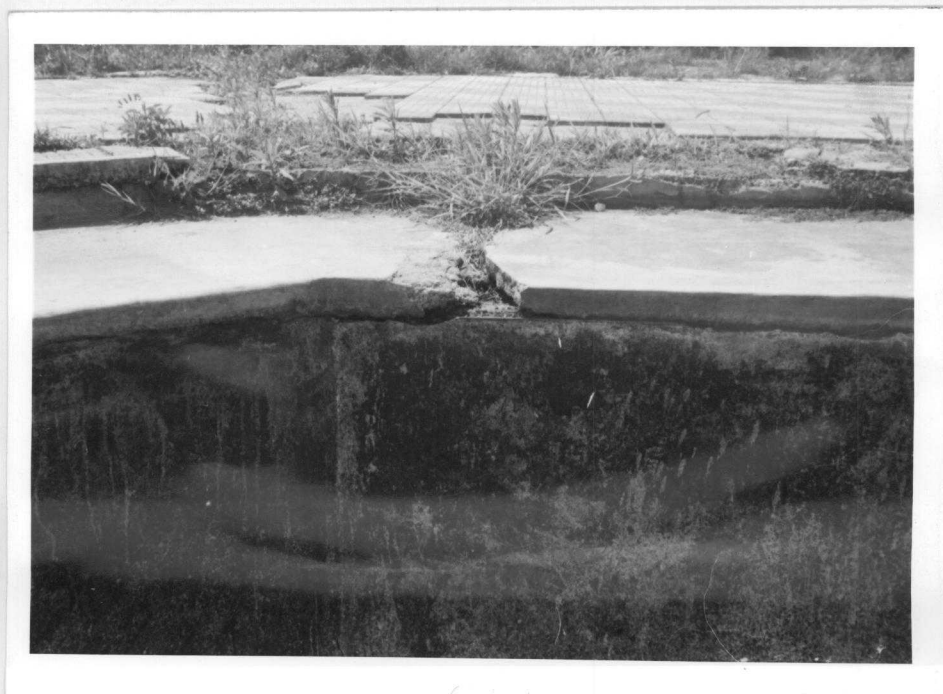
Fig. 3.2.14 - Destruição da argamassa e corrosão das telas na "prainha".

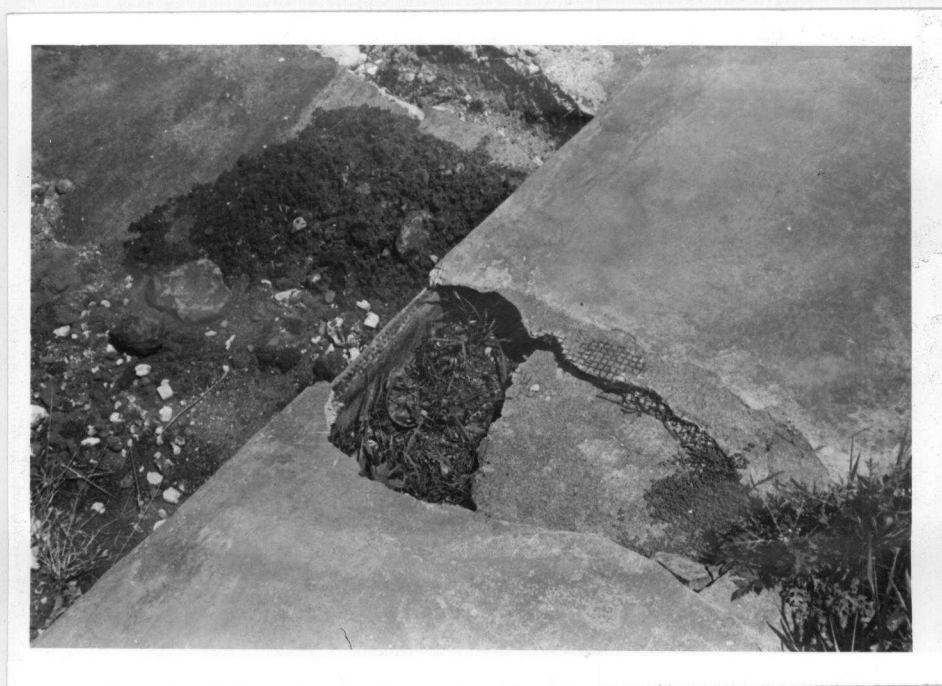
Fig. 3.2.15 - Ruptura e afundamento da "prainha". Note-se o vazio no local.

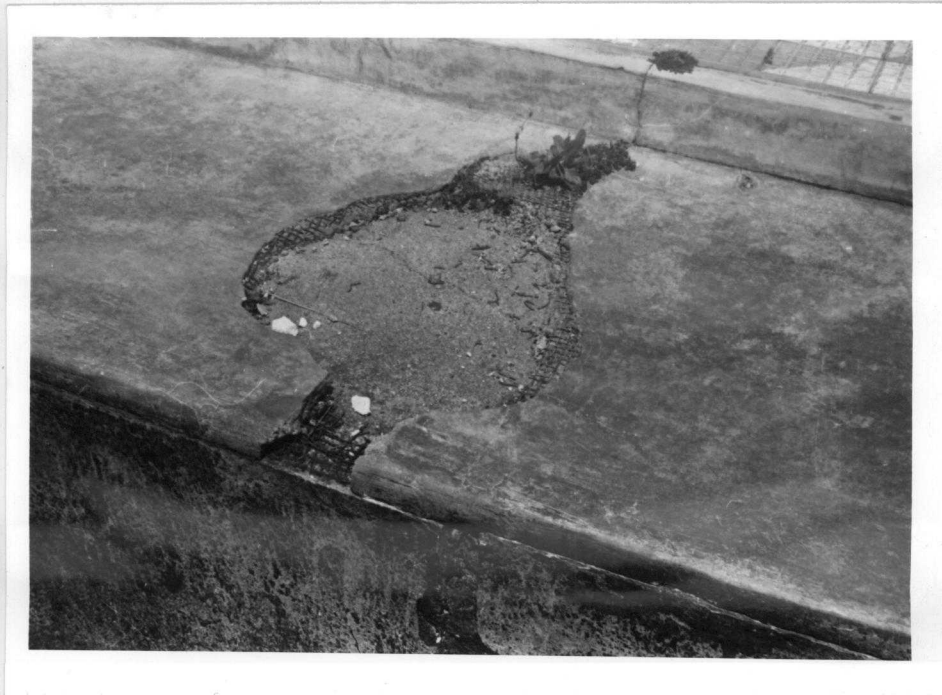
Fig. 3.2.16 - Perda do recobrimento e destruição das telas da "prainha".

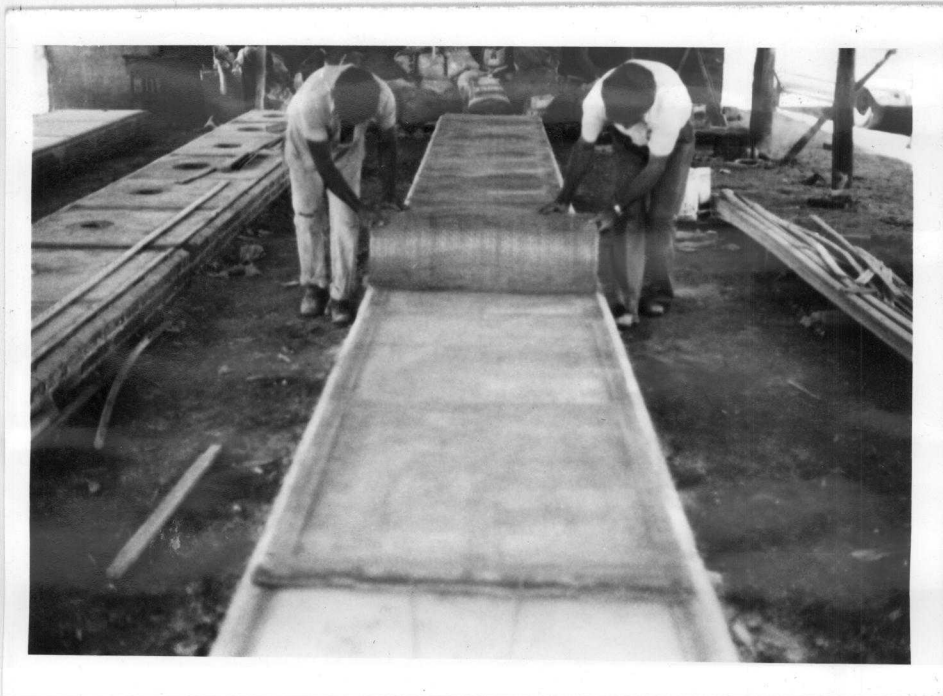
Fig. 3.5.4 - Tela da armadura das placas "parede", sendo desenrolada sobre a forma preparada.

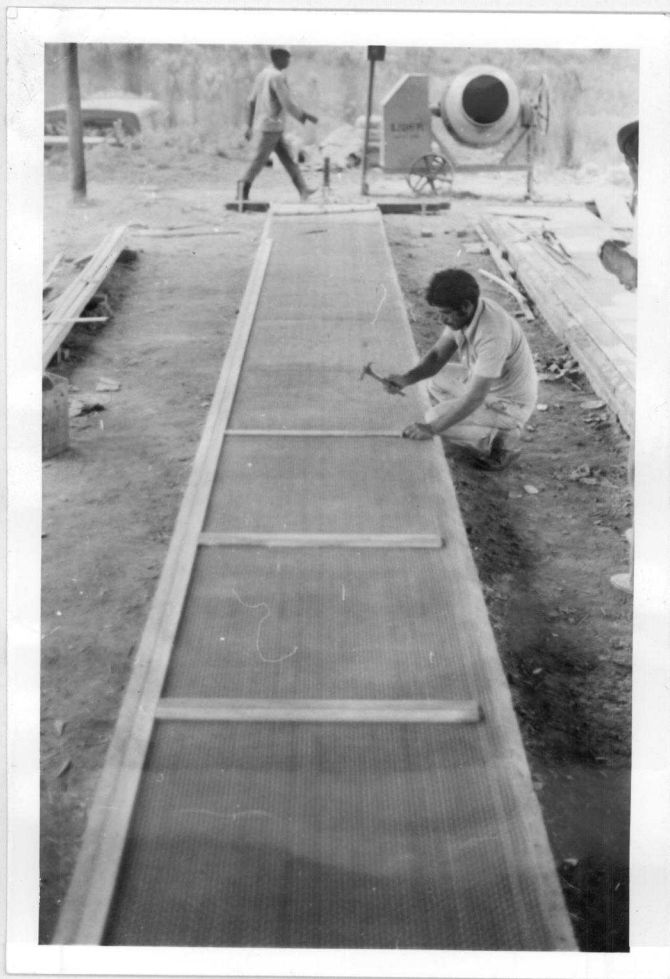
Fig. 3.5.7 - Fase final da montagem das formas

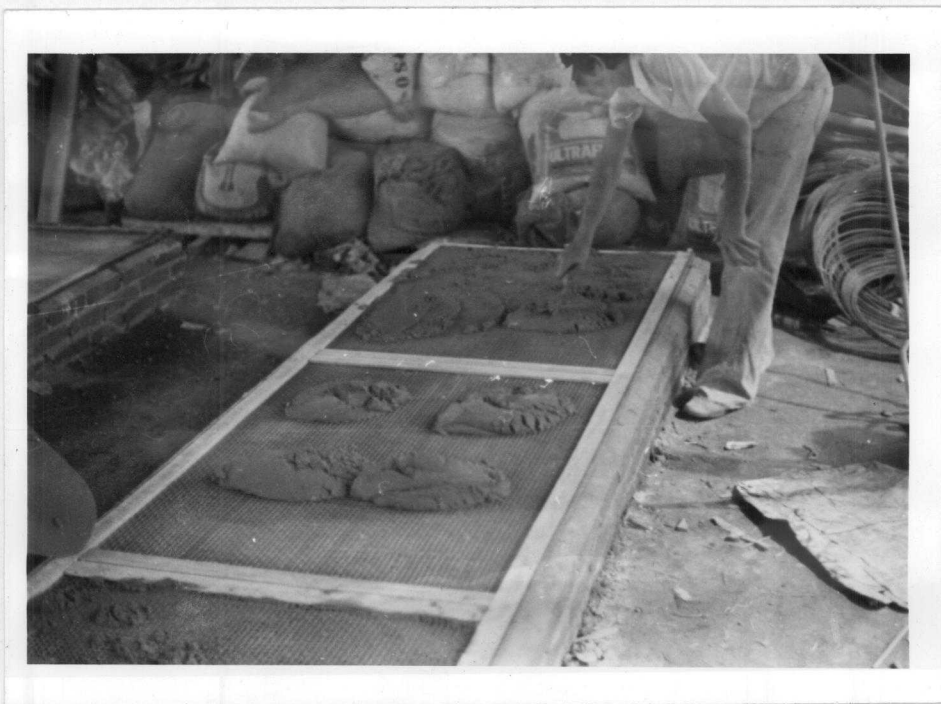
Fig. 3.5.8 - Início da moldagem das placas

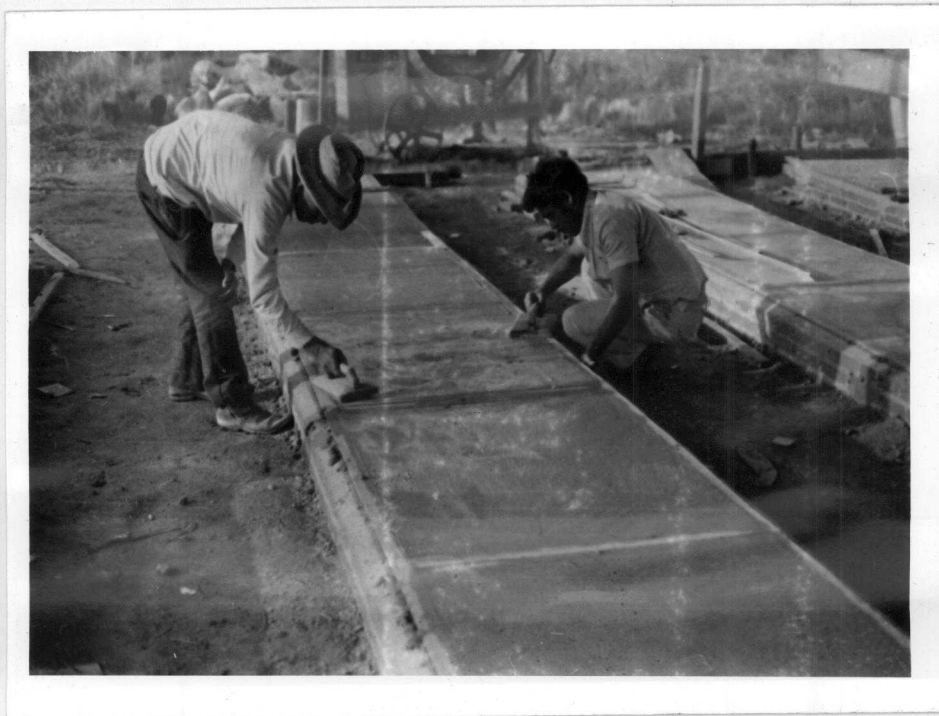
Fig. 3.5.10 - Acabamento com desempenadeira

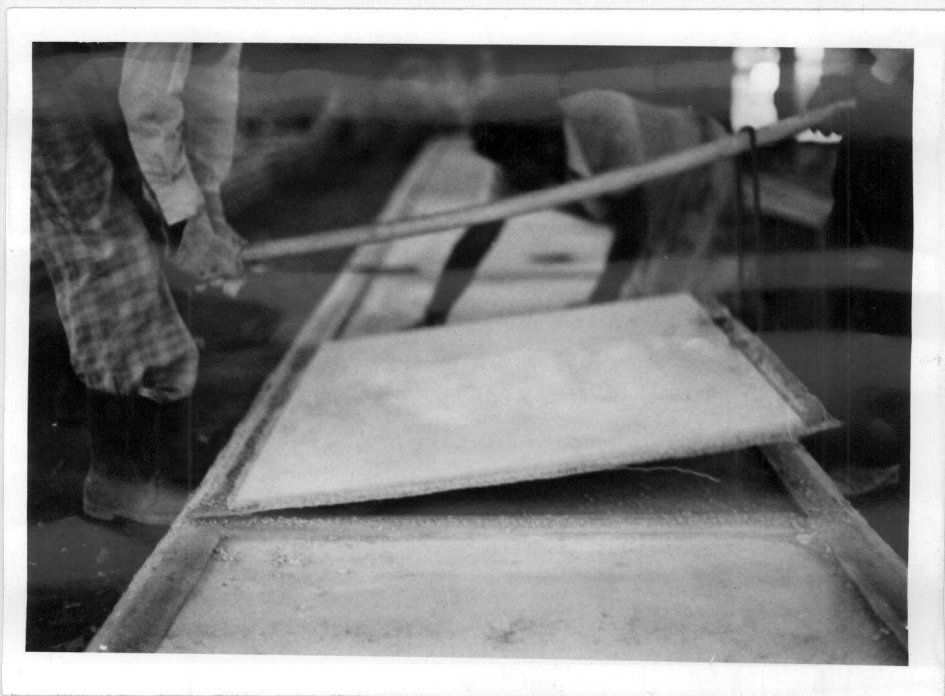
Fig. 3.5.12 - Retirada das placas, da base, através de gancho passado pela abertura das malhas.

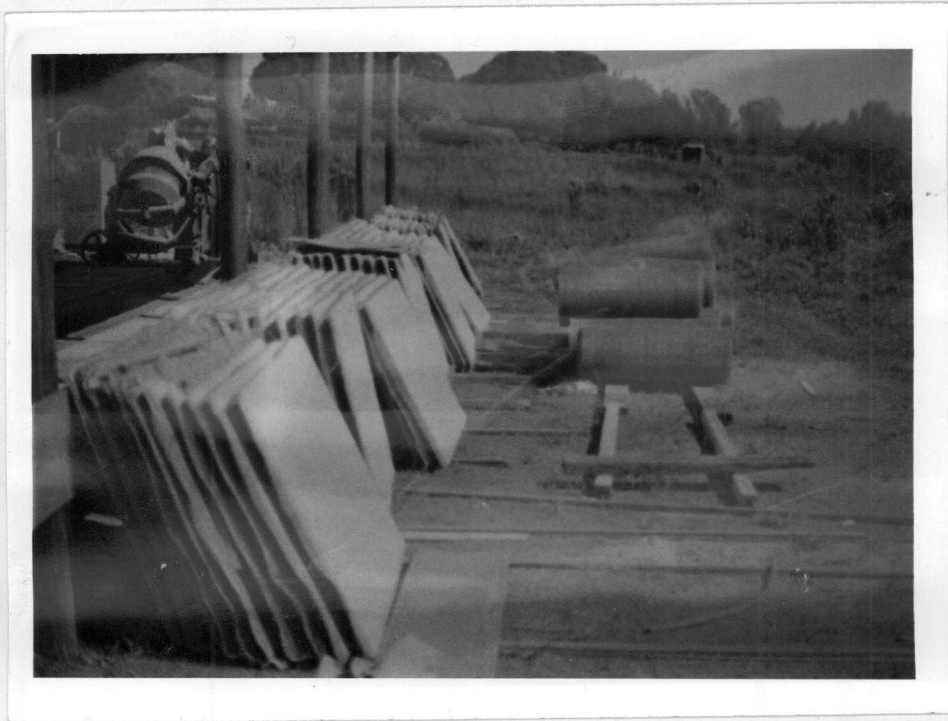
Fig. 3.5.14 - Peças estocadas, prontas para utilização

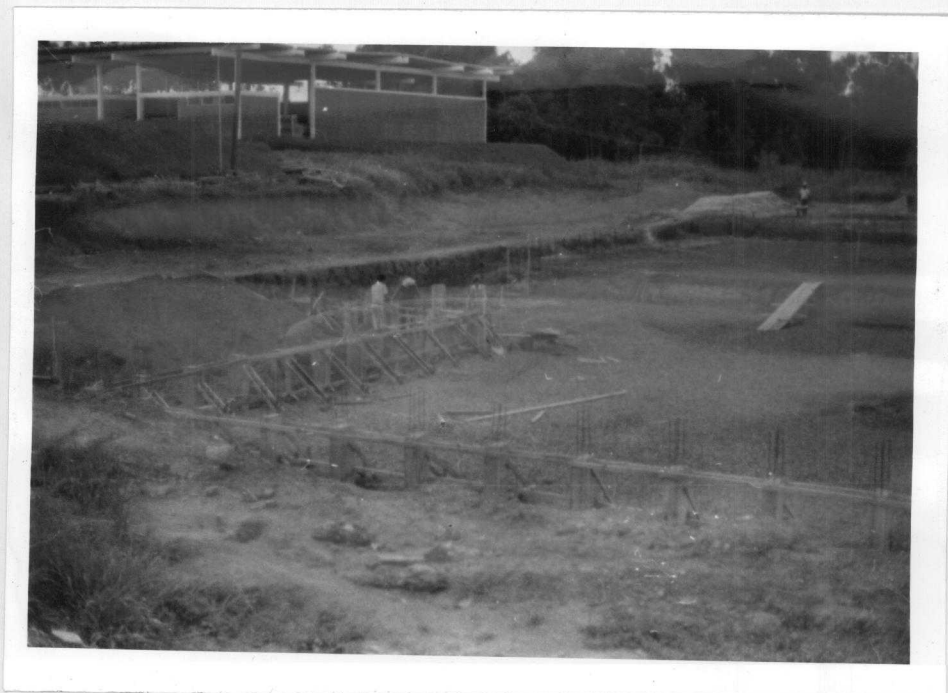
Fig. 3.5.17 - Pilaretes da seção de maior profundidade, com a parte inferior já concretada.

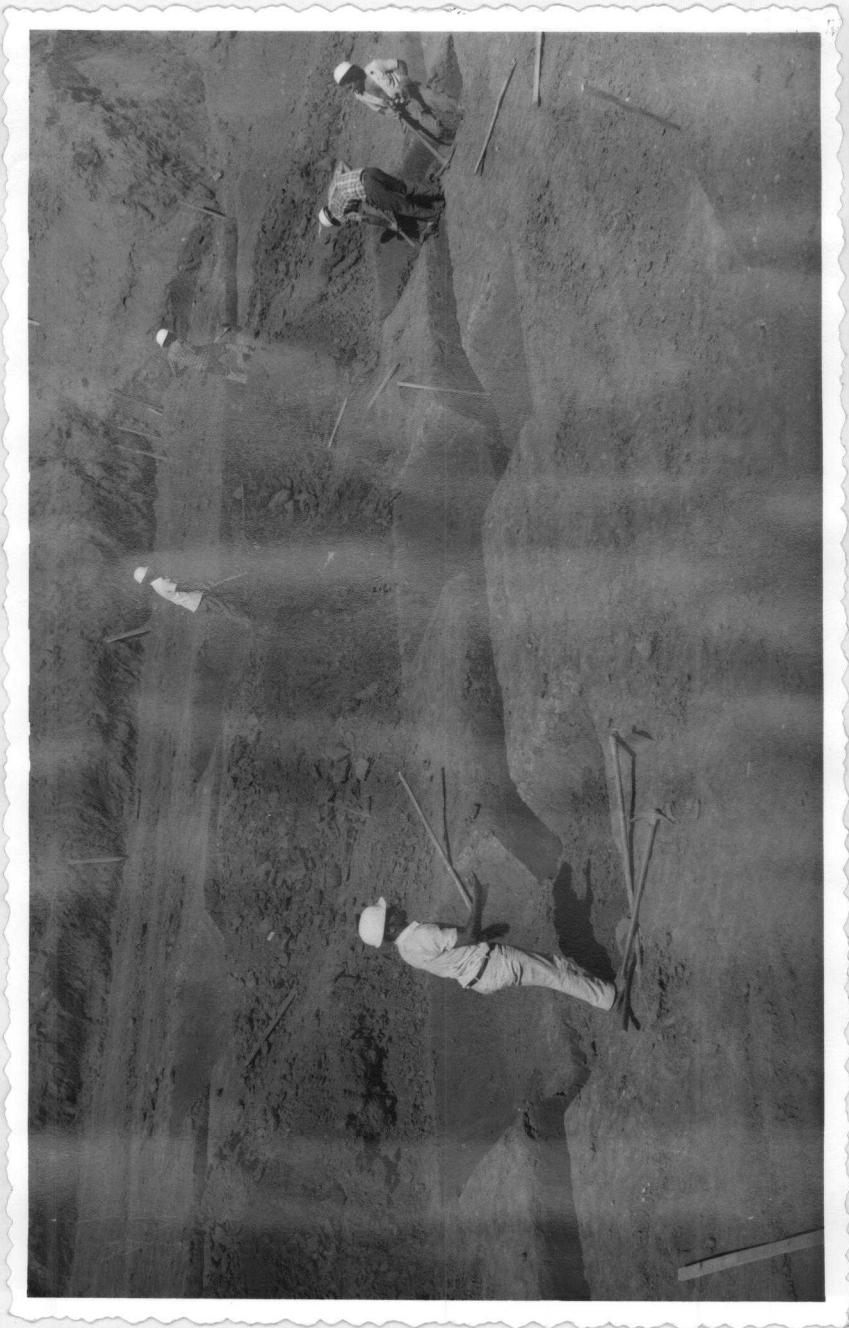
Fig. 4.6 - Escavação para sapatas, notando-se as valas das linhas de drenagem.

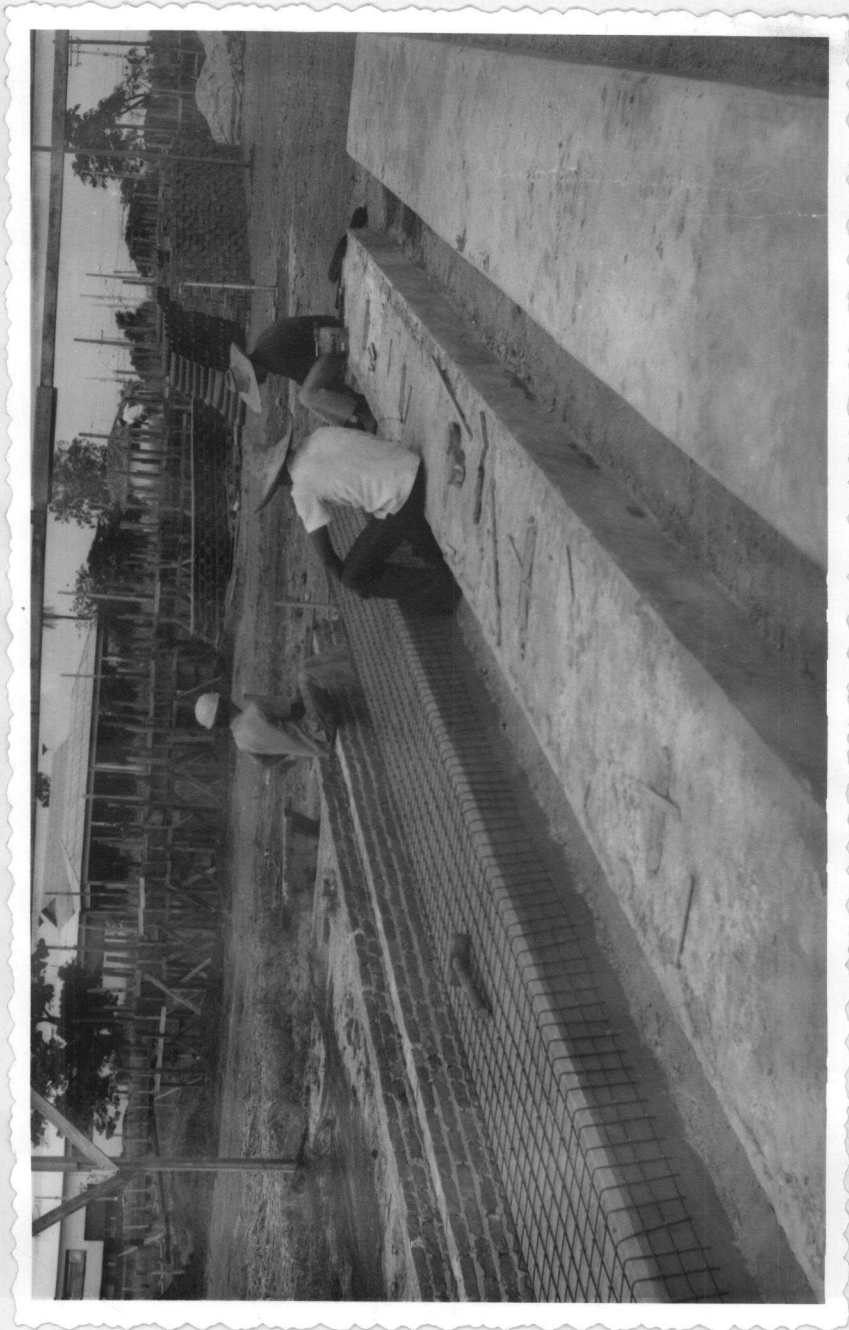
Fig. 4.7 - Preparo das formas para pré-fabricação das canaletas.

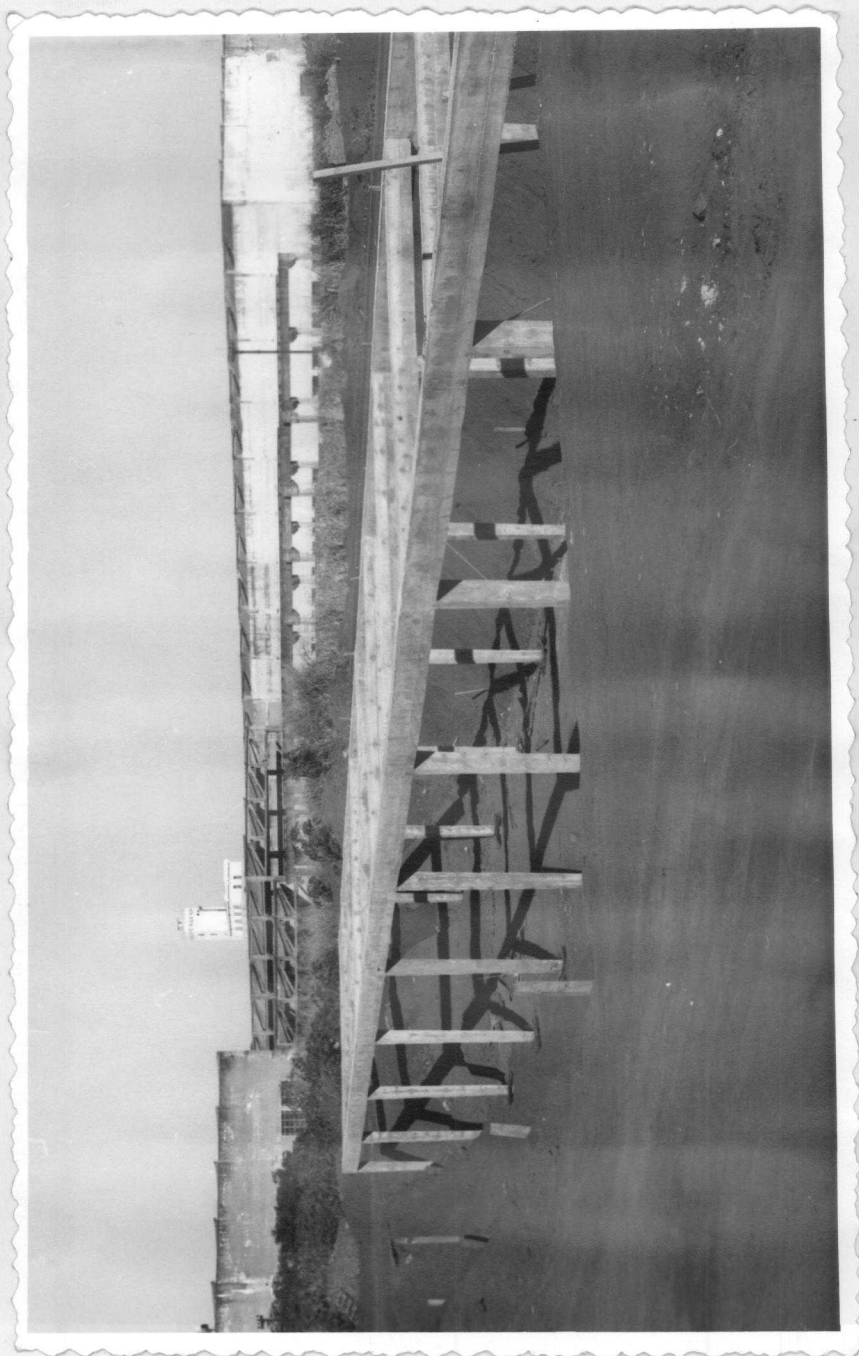
Fig. 4.9 - Fase de regularização dos taludes e fundo, vendo-se a estrutura de apoio da cobertura já desformada.
