ESTUDO EXPERIMENTAL DA RUÍNA DE  
LIGAÇÕES LAJE-PILAR EM BORDAS  
DE LAJES COGUMELO COM REFORÇO  
TRANSVERSAL CONSTITUÍDO DE  
PERFIS METÁLICOS

Dissertação apresentada à Escola de Engenharia  
de São Carlos da Universidade de São Paulo,  
como parte dos requisitos para a obtenção do  
título de Mestre em Engenharia de Estruturas.

Apresentam-se os resultados de ensaios sobre o comportamento à ruína de ligações laje-pilar de borda em lajes cogumelo.

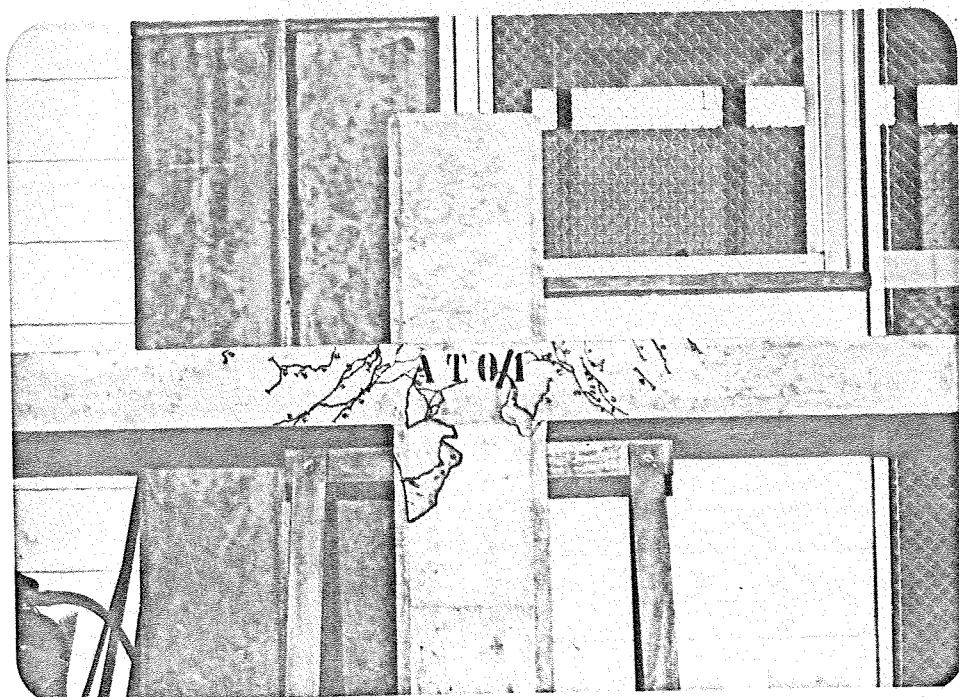
FOTO 2.B - FACE LATERAL

As configurações da fissuração na ruína dos vários modelos estão apresentadas nas FOTOS 2 a 12, nas quais podem ser observadas uma vista superior e uma vista lateral dos modelos.

FOTOS 2 A/B - MODELO AT0/1

As fotografias apresentadas no capítulo III (fotos 2 a 12 ) documentam as configurações de ruína e o caminhamento das fissuras através da identificação das etapas em que ocorreram.

Nas bordas livres das lajes, próxima ao pilar, há uma alteração na inclinação dessas fissuras ( $45^\circ$  em relação à laje, iniciando na região superior da ligação pilar-laje) evidenciando os efeitos da torção nessa região.
