ESTUDO EXPERIMENTAL DA RUÍNA DE
LIGAÇÕES LAJE PILAR EM BORDAS DE
LAJES-COGUMELO COM CARREGAMENTO ASSIMÉTRICO

UNIVERSIDADE DE SÃO PAULO
ESCOLA DE ENGENHARIA DE SÃO CARLOS
DEPARTAMENTO DE ESTRUTURAS

ENG^o WALMIR PEREIRA MODOTTE

Dissertação apresentada à Escola de Engenharia de
São Carlos da Universidade de São Paulo, como parte
dos requisitos para obtenção do título de Mestre
em Engenharia de Estruturas.

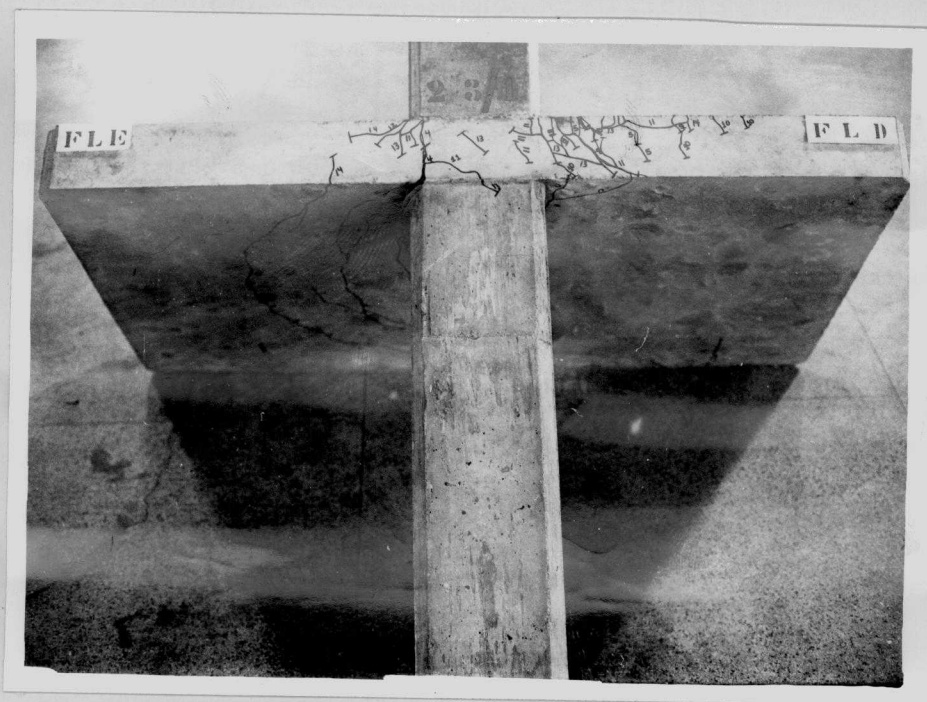
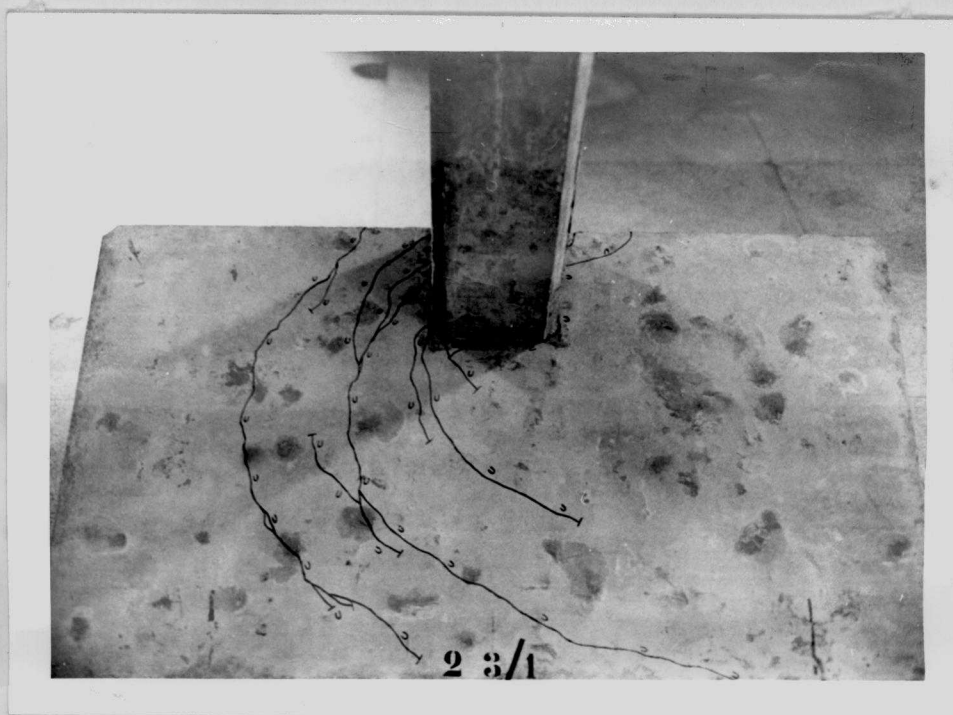
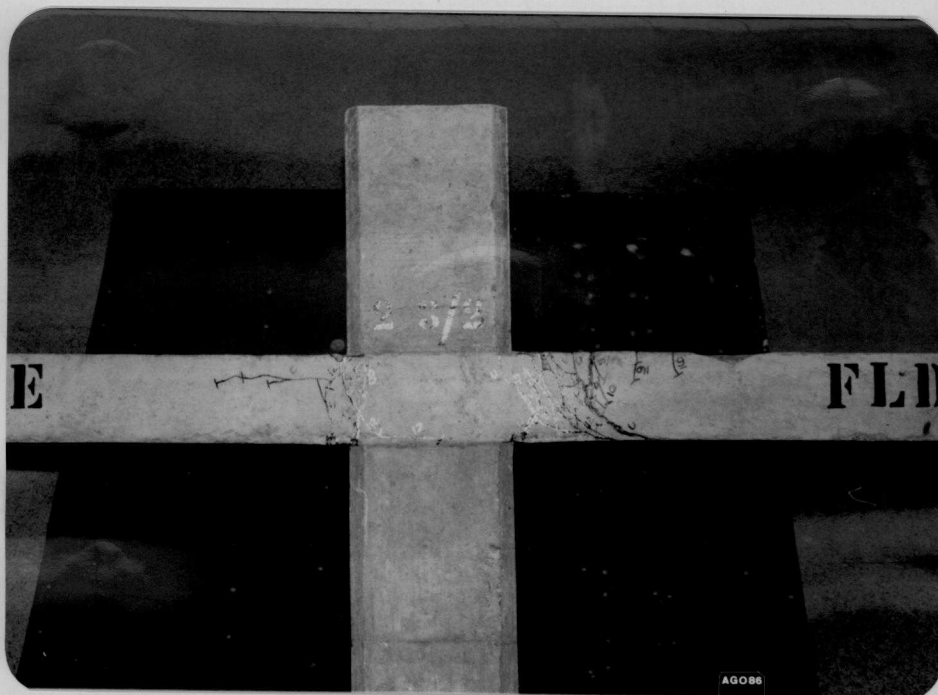
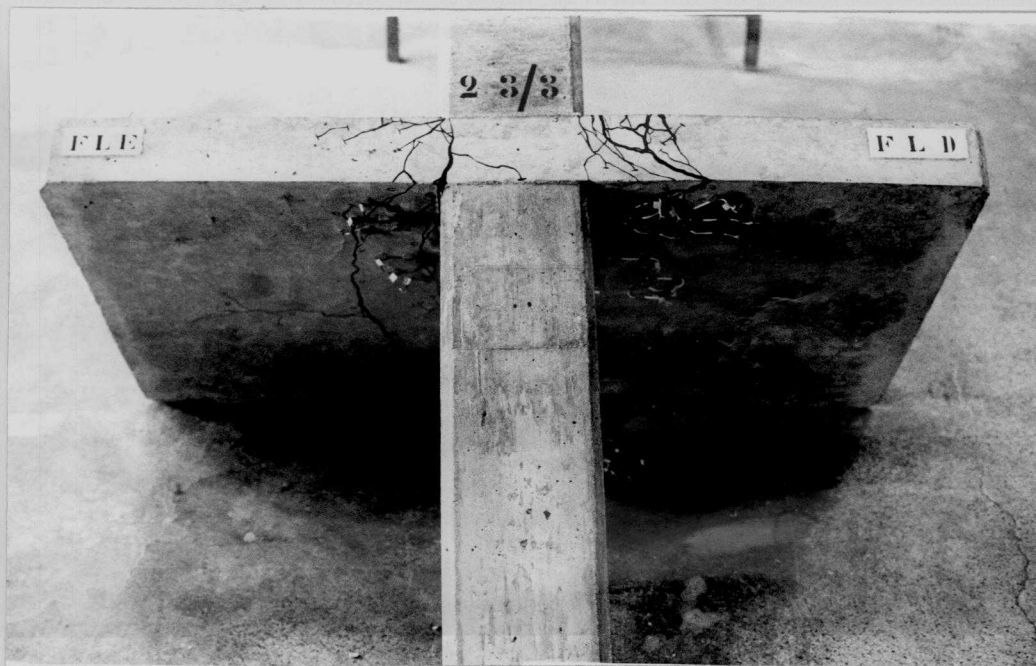
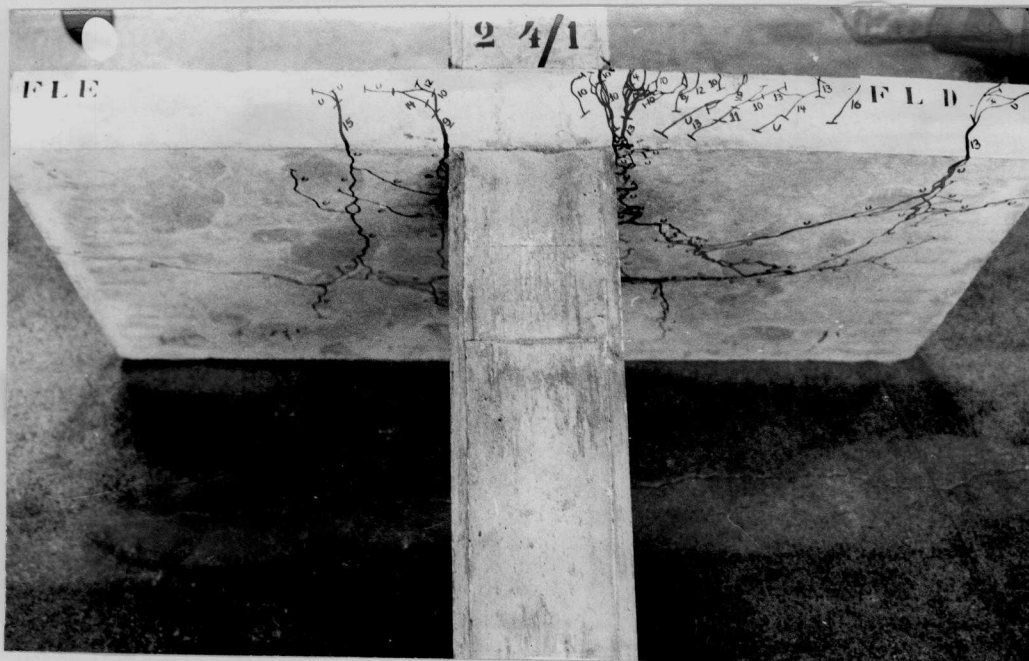
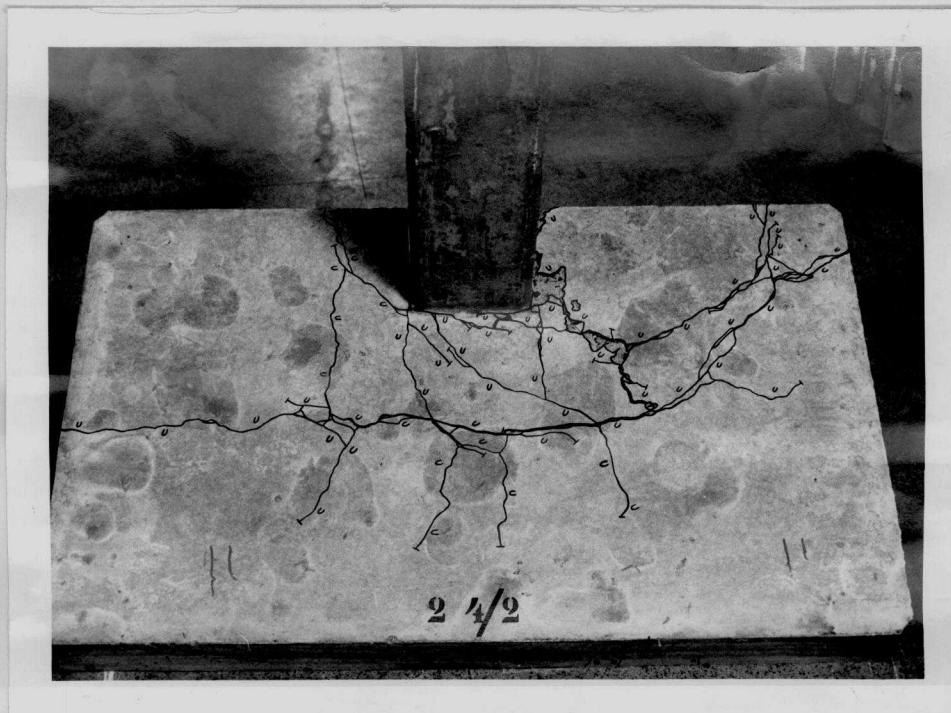
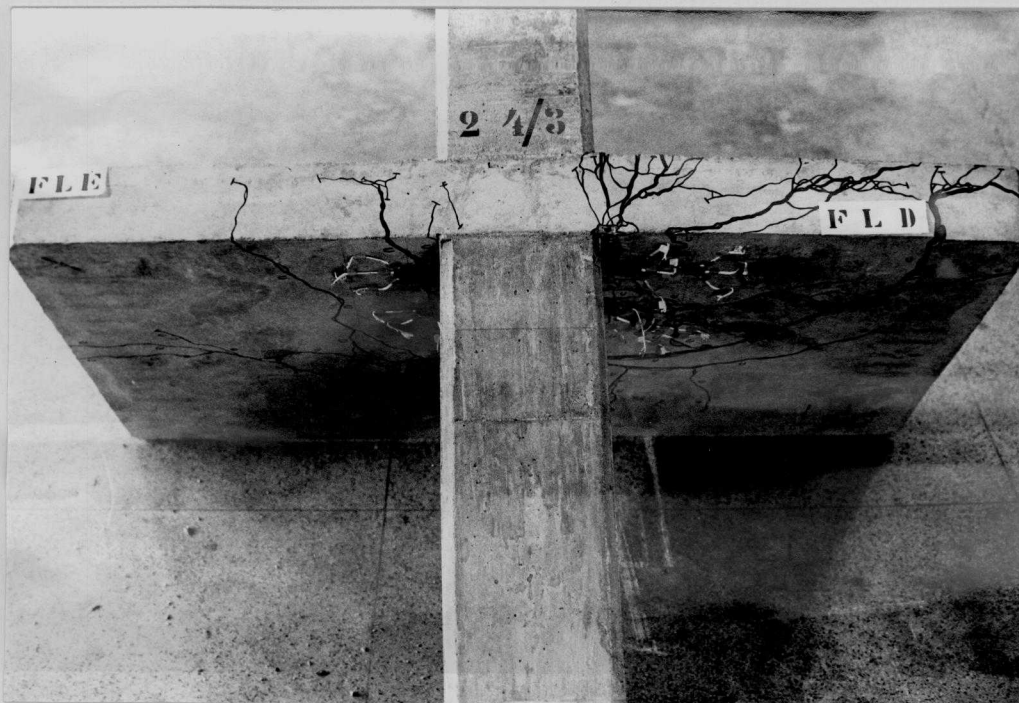
A fissuração e a configuração de ruína dos modelos são apresentadas nas fotografias das figuras 3.1.5 a 3.1.10, obtidas após a marcação feita com tinta a óleo das linhas correspondentes às fissuras assinaladas durante o ensaio com caneta hidrográfica. Os números que aparecem ao lado das fissuras correspondem às fases do ensaio em que elas foram observadas inicialmente. Nos modelos 23/3 e

Fig. 3.1.5.a - Fissuração na face superior do modelo EdL 23/1.

Fig. 3.1.5.b - Fissuração na face lateral do modelo EdL 23/1.

Fig. 3.1.5.c - Fissuração na face inferior do modelo EdL 23/1.

Fig. 3.1.6.a - Fissuração na face superior do modelo EdL 23/2.

Fig. 3.1.6.b - Fissuração na face lateral do modelo EdL 23/2.

Fig. 3.1.6.c - Fissuração na face inferior do modelo EdL 23/2.

Fig. 3.1.7.a - Fissuração na face superior do modelo EdL 23/3.

Fig. 3.1.7.b - Fissuração na face lateral do modelo EdL 23/3.

Fig. 3.1.7.c - Fissuração na face inferior do modelo EdL 23/3.

Fig. 3.1.8.a - Fissuração na face superior do modelo EdL 24/1.

Fig. 3.1.8.b - Fissuração na face lateral do modelo EdL 24/1.

Fig. 3.1.8.c - Fissuração na face inferior do modelo EdL 24/1.

Fig. 3.1.9.a - Fissuração na face superior do modelo EdL 24/2.

Fig. 3.1.9.b - Fissuração na face lateral do modelo EdL 24/2.

Fig. 3.1.9.c - Fissuração na face inferior do modelo EdL 24/2.

Fig. 3.1.10.a - Fissuração na face superior do modelo EdL 24/3.

Fig. 3.1.10.b - Fissuração na face lateral do modelo EdL 24/3.

Fig. 3.1.10.c - Fissuração na face inferior do modelo EdL 24/3.

A tabela e a documentação fotográfica apresentadas no parágrafo 3.2.3 possibilitam a observação da evolução das fissuras durante o ensaio dos modelos.

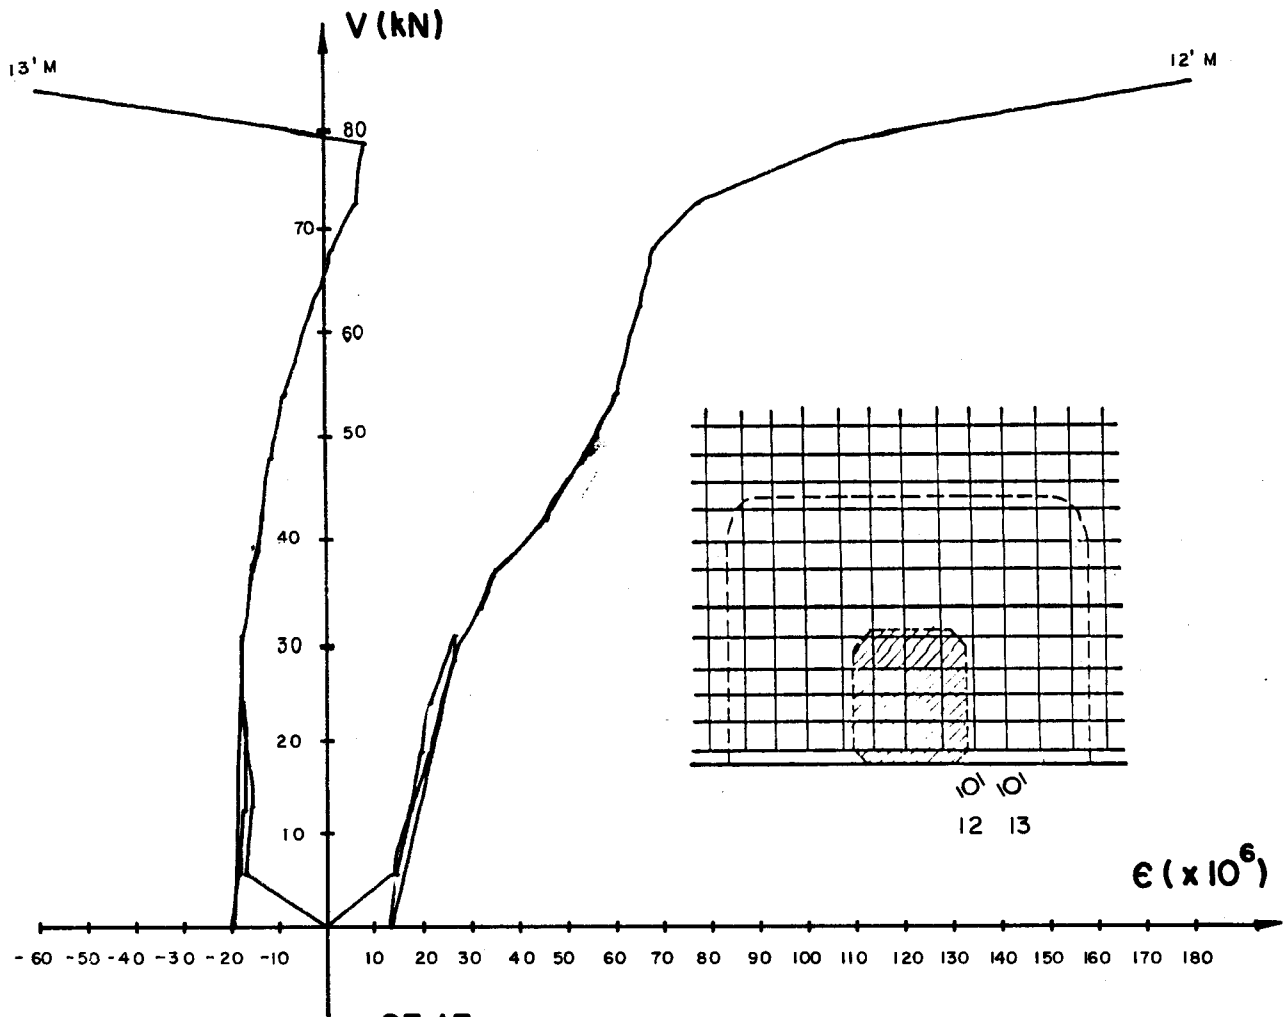
Nos gráficos relativos aos ganchos, estão representadas apenas as médias (M) das deformações dos dois extensômetros (A e B) de cada gancho.

23/3
GANCHOS

24/3
GANCHOS

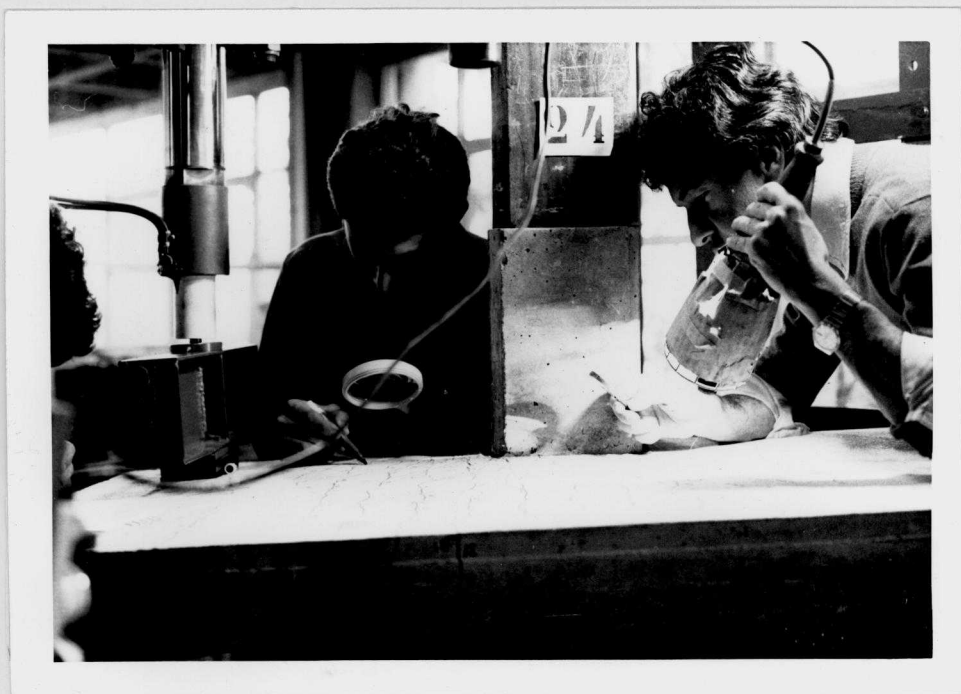
Fig. 6.14 - Acompanhamento de fissuração do modelo 24.
