**VIGAS DE CONCRETO COM TAXAS REDUZIDAS DE  
ARMADURA DE CISALHAMENTO: INFLUÊNCIA DO  
EMPREGO DE FIBRAS CURTAS E DE PROTENSÃO**

**SYDNEY FURLAN JUNIOR**

**Tese apresentada à Escola de Engenharia de São  
Carlos, da Universidade de São Paulo, como parte  
dos requisitos para obtenção do Título de Doutor  
em Engenharia de Estruturas.**

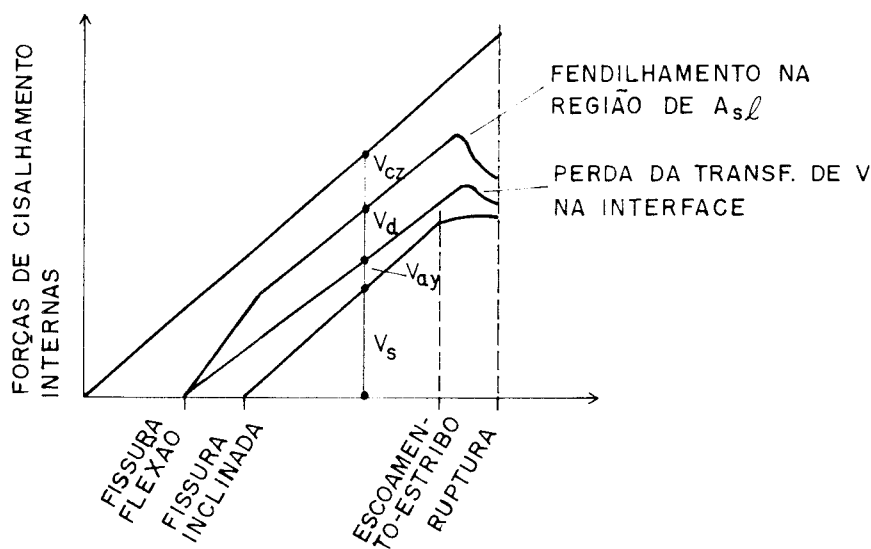
Figura 2.1 - Resistência ao cisalhamento - mecanismos resistentes (ACI-426R, 1987)

A Figura 2.1 ilustra a contribuição dos diversos mecanismos na resistência à força cortante e o instante em que eles são mobilizados. A Figura 2.2 ilustra a variação da contribuição dos mecanismos resistentes com a espessura da alma, para carga de utilização e nas proximidades da ruptura .

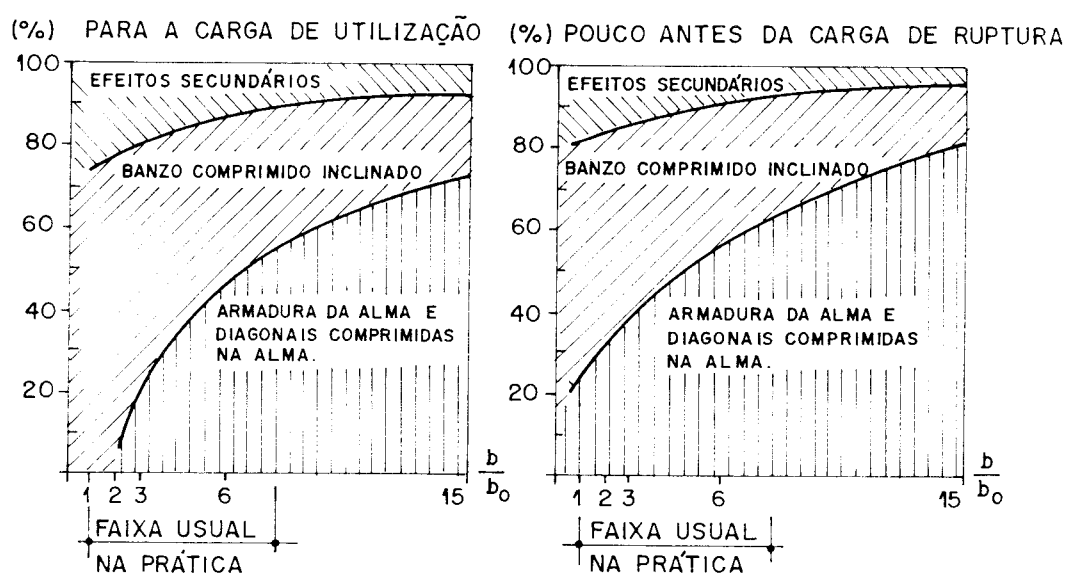
Figura 2.2 - Variação dos mecanismos resistentes com a espessura da alma  
(LEONHARDT & MÖNNIG, 1977)

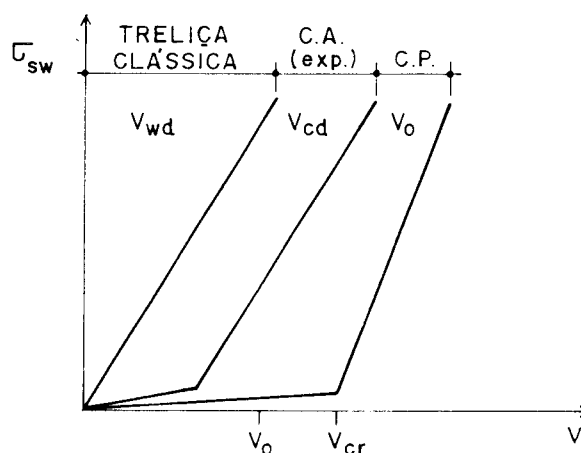
Figura 2.6 - Desenvolvimento da tensão nos estribos (CEB-1987)

A tensão nos estribos se desenvolve praticamente paralela ao que prevê a analogia clássica, conforme mostra a Figura 2.6. Por isso, frequentemente se supõe que a parcela de contribuição do concreto seja igual à carga correspondente à fissuração diagonal. Porém, os resultados experimentais devem ser analisados com cautela. A tensão nos estribos é calculada a partir de deformações obtidas, mas a consideração do "*tension stiffening*" altera os resultados. Como não há uniformidade nos procedimentos de análise, as diferenças podem ser grandes, especialmente para carga de utilização, quando as fissuras estão controladas e o fenômeno é mais significativo. Mas, o que é relevante é a reserva de resistência proporcionada pelos diversos mecanismos resistentes na ruptura, pois isso possibilita o aumento da carga após o escoamento dos estribos, devido à redistribuição de forças na alma.

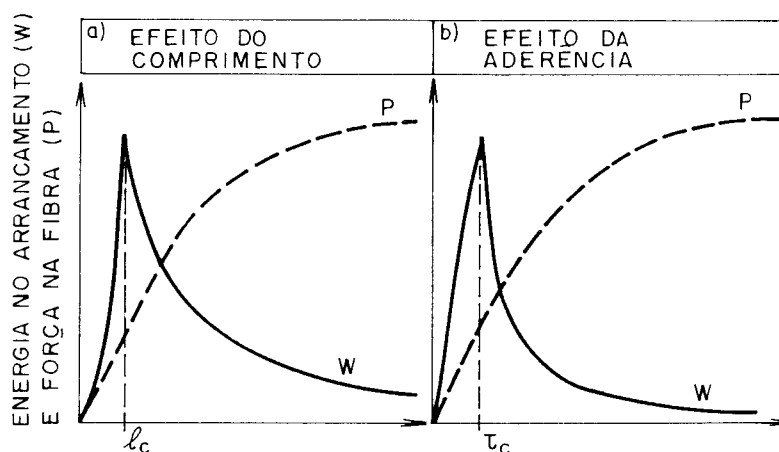
Figura 3.11 - Efeito do comprimento da fibra e da resistência de aderência na força máxima e na tenacidade no ensaio de arrancamento (BENTUR & MINDESS, 1990)

A influência do comprimento da fibra após a fissuração é ilustrada na Figura 3.11. Observa-se que a partir do comprimento crítico, apesar do aumento da resistência e da aderência para valores crescentes do comprimento, a força máxima de arrancamento e a energia consumida na ruptura diminuem. A ruptura, até então dútil, devido à perda da aderência, e com grande consumo de energia, especialmente no arrancamento da fibra, passa a ser frágil, pois ocorre a ruptura da fibra, com pouco consumo de energia. Portanto, o comprimento crítico corresponde à situação de ductilidade máxima. Para fibras mais extensas que o comprimento crítico, há uma contradição entre os valores de resistência e ductilidade da peça. O mesmo raciocínio se aplica para a variação da resistência de aderência.

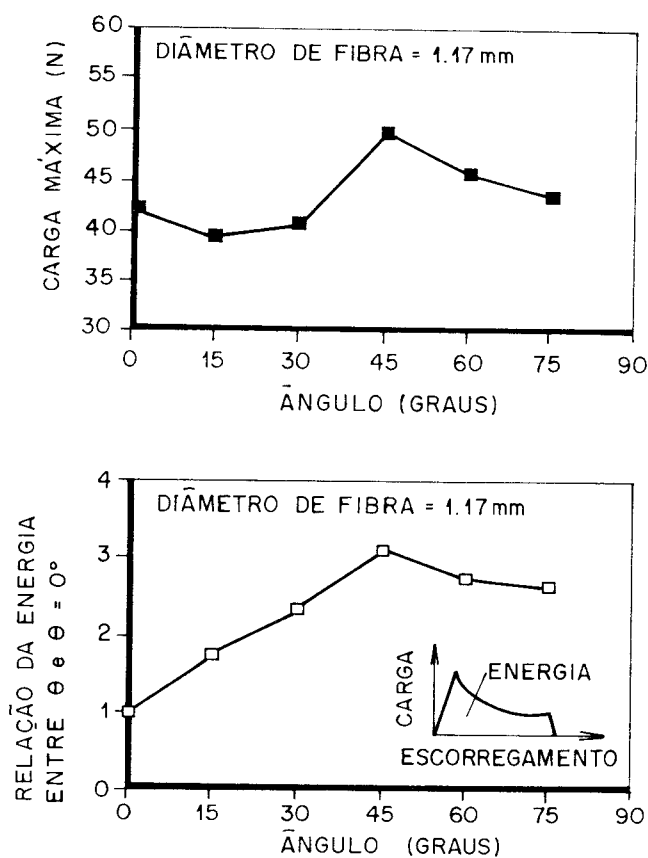
Figura 3.13 - Efeito da inclinação da fibra no arrancamento (SHAH & OUYANG, 1991)

Segundo SHAH & OUYANG (1991), pode haver aumento de resistência para as fibras inclinadas. A energia é sempre maior, devido aos efeitos citados acima. Caso a fibra tenha pouca rigidez à flexão, o efeito da flexão localizada é minimizado e a força no arrancamento pode ser menor do que no caso de fibras alinhadas. O decréscimo da força máxima e da energia no arrancamento para ângulos acima de 45 graus está associado ao esmagamento do concreto. A Figura 3.13 ilustra estes dados.

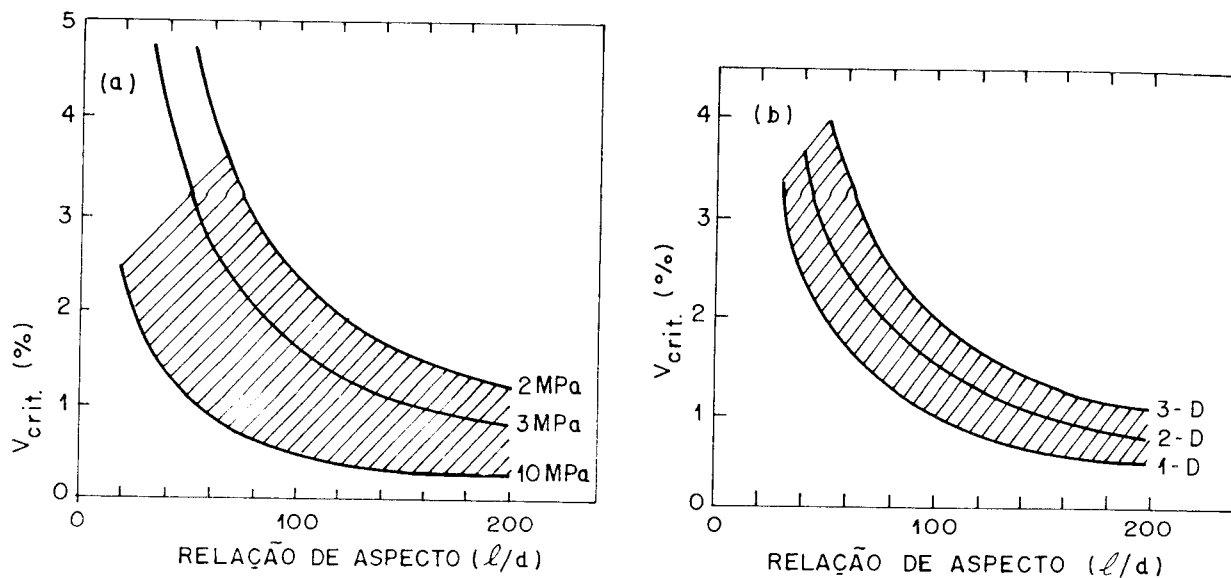
Figura 3.15 - Variação do volume crítico com a relação de aspecto, a resistência de aderência e a distribuição das fibras (BENTUR & MINDESS, 1990)

Outra aplicação importante é na determinação do volume crítico, que pode ser calculado, segundo HANNANT (1978), pela intersecção das curvas de resistência das etapas linear e pós-fissuração, onde se considera somente a ação das fibras. O volume crítico depende principalmente da relação de aspecto da fibra, mas também varia com a aderência e a distribuição das fibras na matriz, conforme mostra a Figura 3.15. Quando a relação de aspecto é elevada, o volume crítico é menor, já que a superfície específica, onde se desenvolvem as tensões de aderência, é maior. Raciocínio análogo se aplica para a resistência de aderência. Em relação à distribuição das fibras, a eficiência aumenta para as fibras distribuídas numa dimensão, ou seja, o volume crítico é menor neste caso.

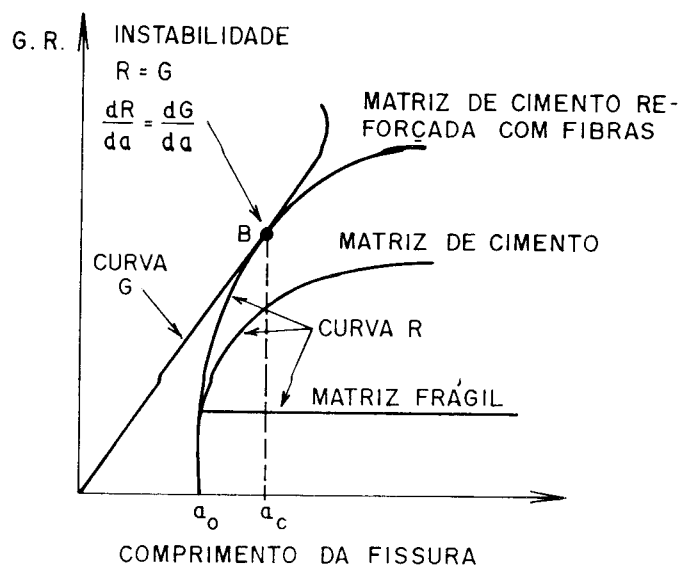
Figura 3.17 - Curva R de materiais frágeis e quase-frágeis (SHAH & OUYANG, 1991)

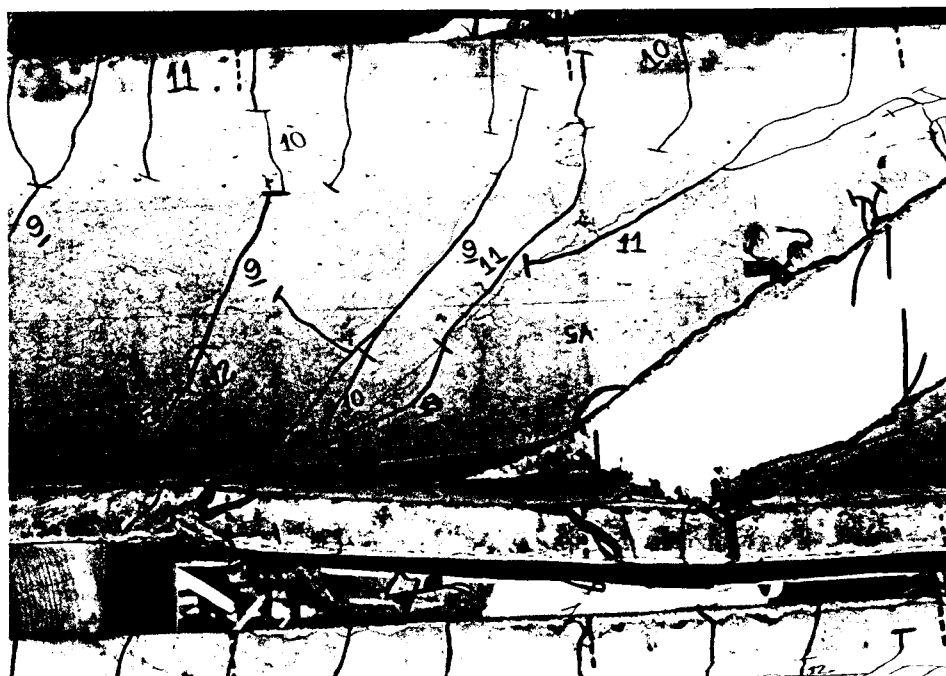
Foto 5.15 - Detalhe da região da ruptura do modelo V5
