Influência de Recalques em Edifícios de Alvenaria Estrutural

Tese apresentada à Escola de Engenharia de São Carlos, da Universidade de São Paulo, como parte dos requisitos para obtenção do título de Doutor em Engenharia de Estruturas.

2002

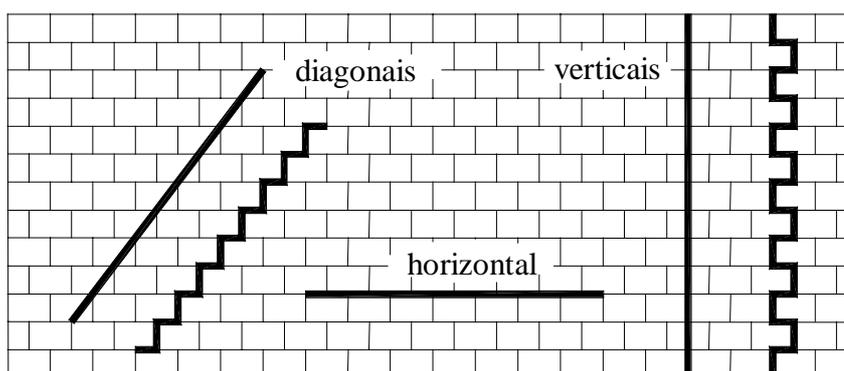
Em painéis de alvenaria as fissuras podem se apresentar nas direções horizontal, vertical, diagonal ou uma combinação destas. Quando verticais ou diagonais elas podem ser retas, atravessando unidades e juntas, ou podem ter um aspecto escalonado, passando apenas pelas juntas. As configurações possíveis estão esquematizadas na Figura 2.1. A forma da fissura é influenciada por vários fatores, incluindo a rigidez relativa das juntas com relação às unidades, a presença de aberturas ou outros pontos de fragilidade, as restrições da parede e a causa da fissura.

Figura 2.1 Configurações básicas das fissuras em alvenaria.

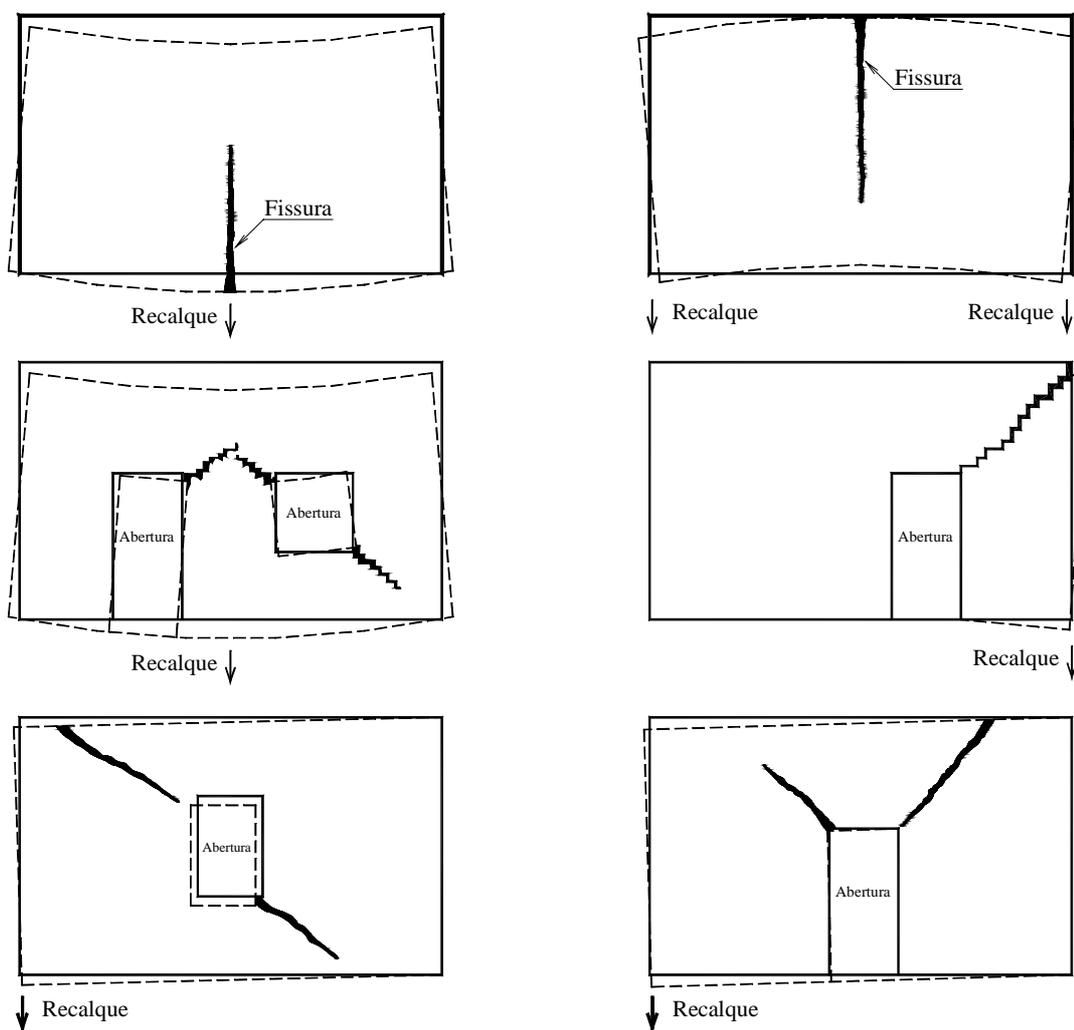
Especialmente no caso de painéis de alvenaria submetidos a recalques, GRIMM (1988 e 1997), PAGE (1993) e THOMAZ (1998a) ressaltaram que as fissuras decorrentes normalmente são verticais ou diagonais, com variação da abertura ao longo do seu

comprimento. A Figura 2.2 ilustra as configurações das fissuras em algumas situações de recalques.

Figura 2.2 Exemplos de fissuras causadas por recalques (GRIMM, 1988).

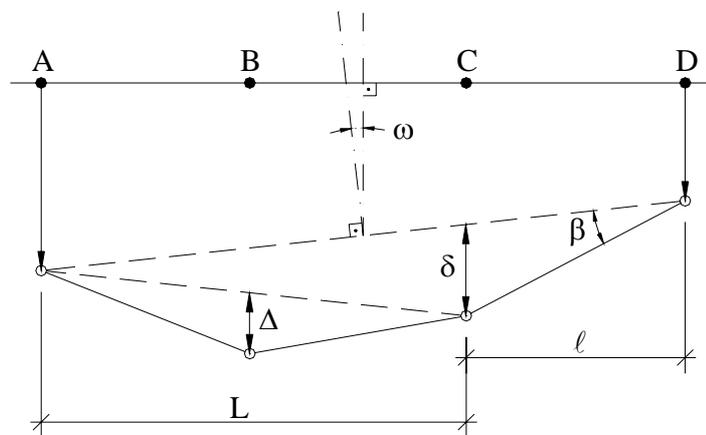
redefinido por BURLAND et al. (1977) como **rotação relativa** (β). Esta última denominação será usada ao longo deste trabalho. Tal parâmetro é definido como a razão entre o recalque diferencial (δ) e a distância (ℓ) entre dois pontos de referência na fundação, conforme ilustrado na Figura 2.3. Os pontos de referência correspondem a pontos na fundação do edifício (designados por A, B, C e D). No cálculo tanto de δ/ℓ como de Δ/L deve-se retirar a parcela de movimento de corpo rígido, referente ao recalque uniforme e à rotação do edifício (ω). Estas definições foram também apresentadas, de forma didática, por NOVAIS-FERREIRA (1977).

Figura 2.3 Definições de movimentos da fundação.

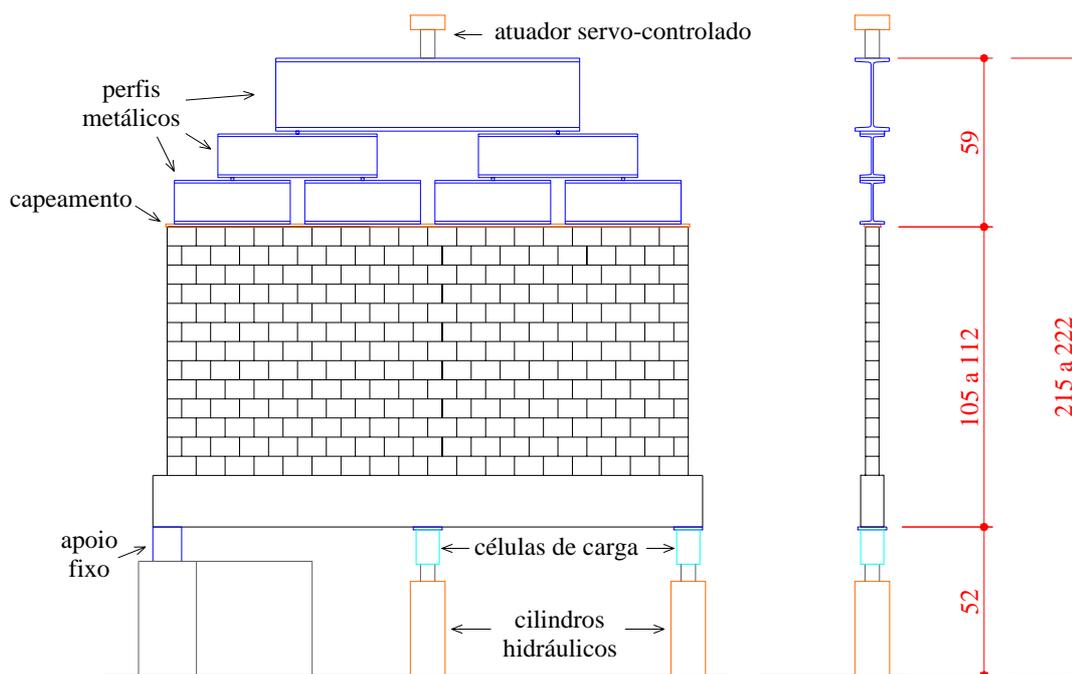
Apresenta-se o esquema de ensaio na Figura 3.9. A carga total foi aplicada por meio de um atuador servo-controlado da marca Instron, com capacidade nominal de 500 kN. As intensidades variaram conforme a presença de aberturas, como mostra a Tabela 3.3. Utilizaram-se cilindros hidráulicos da marca Enerpac, com capacidade nominal de 300 kN, como apoios. Rosqueadas a eles foram instaladas células de carga para captar e controlar as reações de apoio. Bombas hidráulicas manuais foram utilizadas para aplicar os deslocamentos dos pistões.

Figura 3.9 Esquema de ensaio (medidas aproximadas em cm).

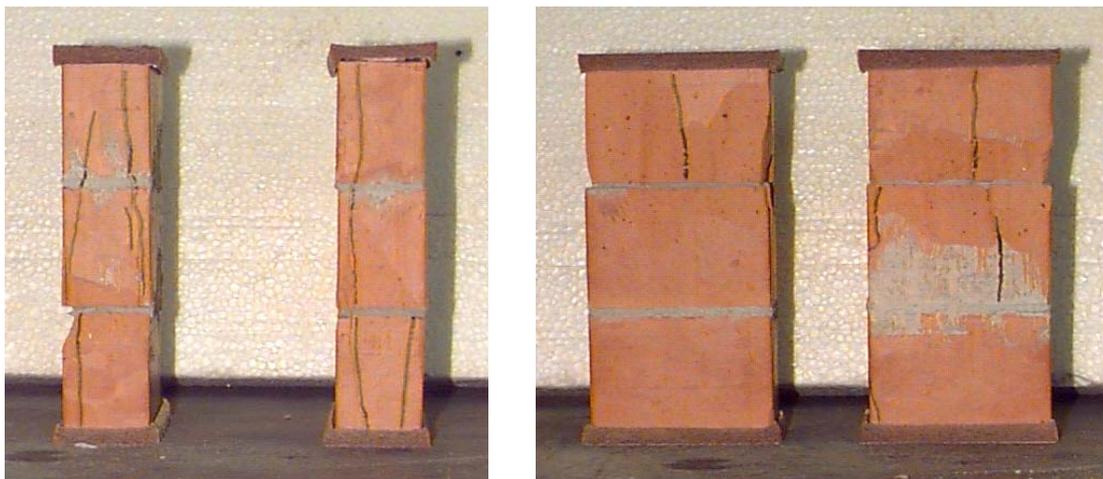
observadas em escala real, de acordo com as descrições presentes em GALLEGOS (1989) e DRYSDALE et al. (1994). Os blocos e prismas apresentaram diversas fissuras verticais ao longo das quatro faces. A ruptura aconteceu de forma brusca, devido à elevada resistência à compressão e ao comportamento frágil dos blocos. Na Figura 3.32 encontram-se fotografias feitas após a realização dos ensaios de prismas.

Figura 3.32 Modo de ruptura dos prismas.

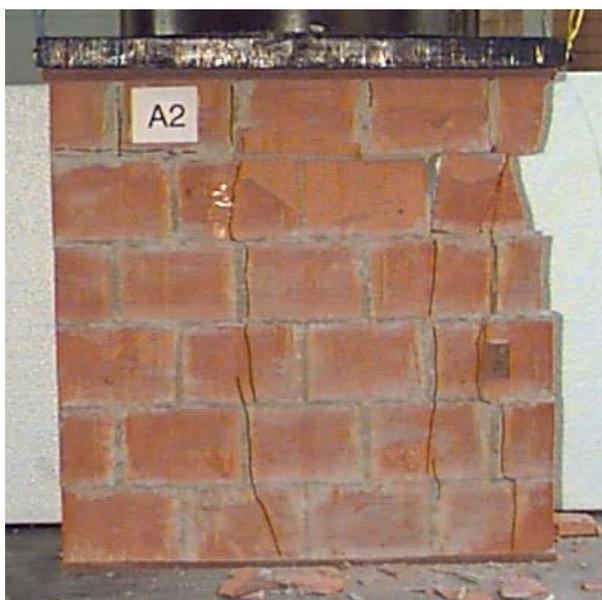
As paredeinhas submetidas à compressão axial também apresentaram fissuras verticais ao longo de suas faces. Normalmente, as fissuras passaram pelos blocos e pelas juntas verticais, separando bloco e argamassa. No instante da ruptura, alguns blocos chegaram a romper completamente. A Figura 3.33 ilustra o modo de ruptura observado nos ensaios.

Figura 3.33 Modo de ruptura da paredeinha A2.

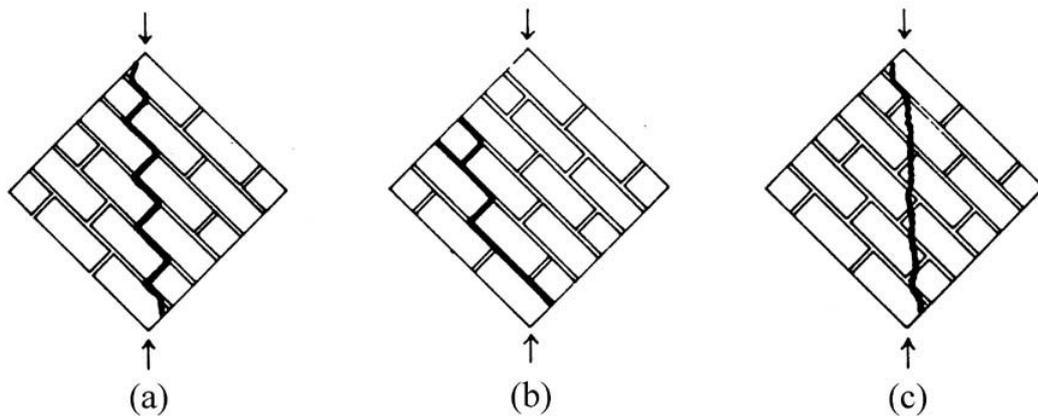
GALLEGOS (1989) apresenta três configurações possíveis para a ruptura das paredeinhas submetidas ao ensaio de compressão diagonal: (a) fissura escalonada, passando sucessivamente por juntas verticais e horizontais; (b) deslizamento ao longo de juntas horizontais; e (c) fissura diagonal por tração atravessando blocos. A Figura 3.34 apresenta esquemas dos três modos de ruptura. Nos ensaios realizados observou-se basicamente um misto de formação de fissuras escalonadas e deslizamento ao longo das juntas horizontais, conforme ilustrado na fotografia da Figura 3.35.

Figura 3.34 Modos de ruptura possíveis no ensaio de compressão diagonal (GALLEGOS, 1989).

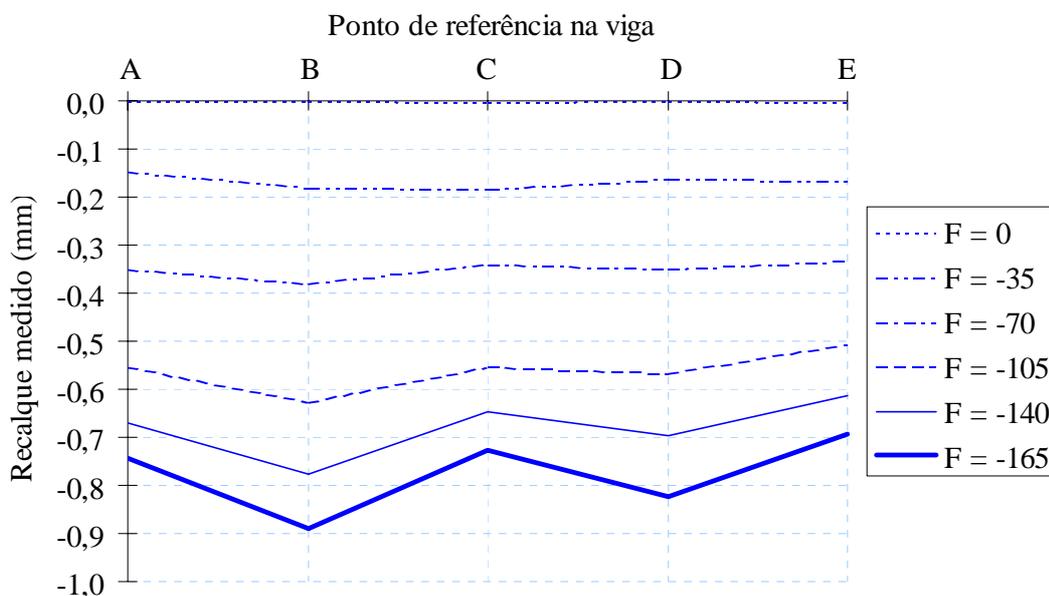
A Figura 4.3 ilustra a configuração deformada da viga para alguns níveis de carregamento, indicados pela força total aplicada no topo da parede. Percebe-se que o vão ABC sofreu deformações maiores, provavelmente por ter recebido maior parcela de carga.

Figura 4.3 Configuração deformada da viga – Modelo 1, Situação 1. (F em kN)

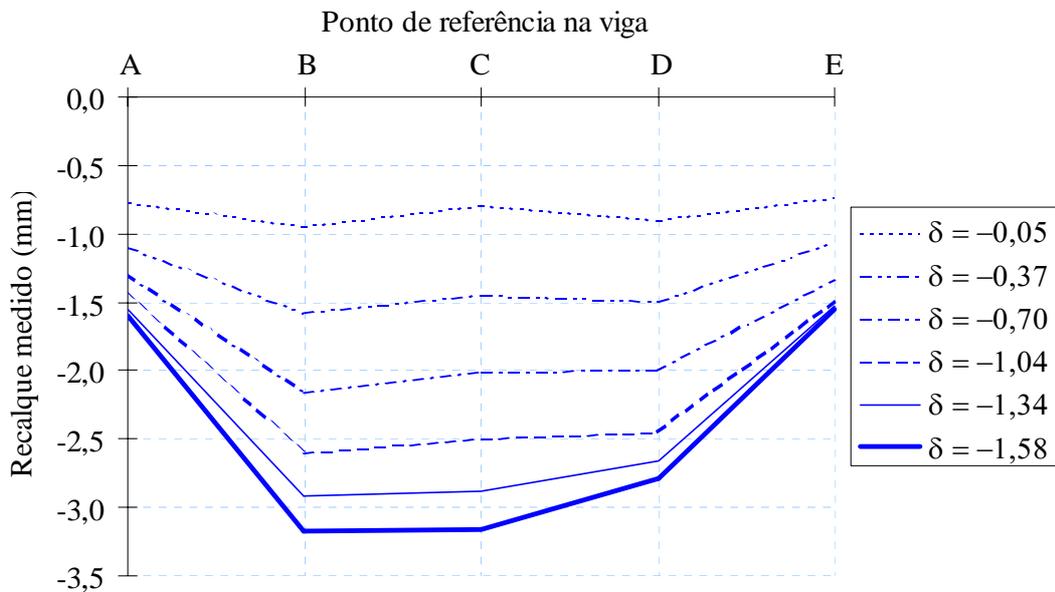
Figura 4.5 Configuração deformada da viga – Modelo 1, Situação 2. (δ em mm)

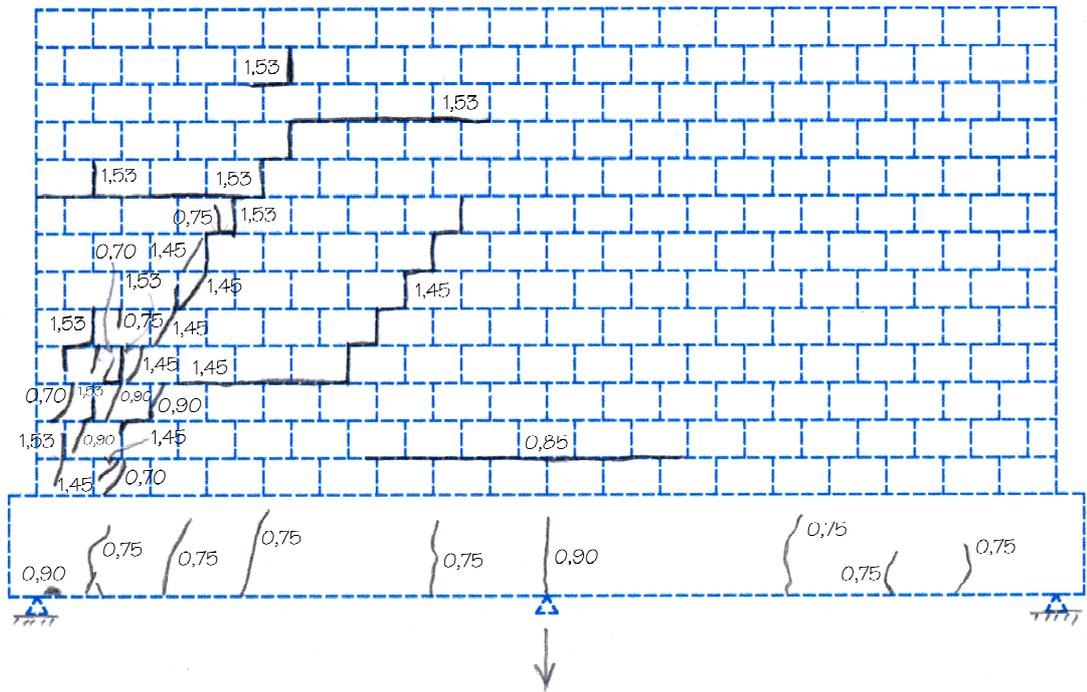
As figuras seguintes apresentam, respectivamente, um esquema da distribuição de fissuras e uma fotografia do painel após o ensaio. Pode-se visualizar a evolução da fissuração pelos valores de recalque do apoio central, que foram anotados ao lado da fissura correspondente. Na Figura 4.6 estão os valores de **recalque diferencial** e na Figura 4.7, os de **recalque total**.

Figura 4.6 Distribuição de fissuras após ensaio – Modelo 1, Situação 2.

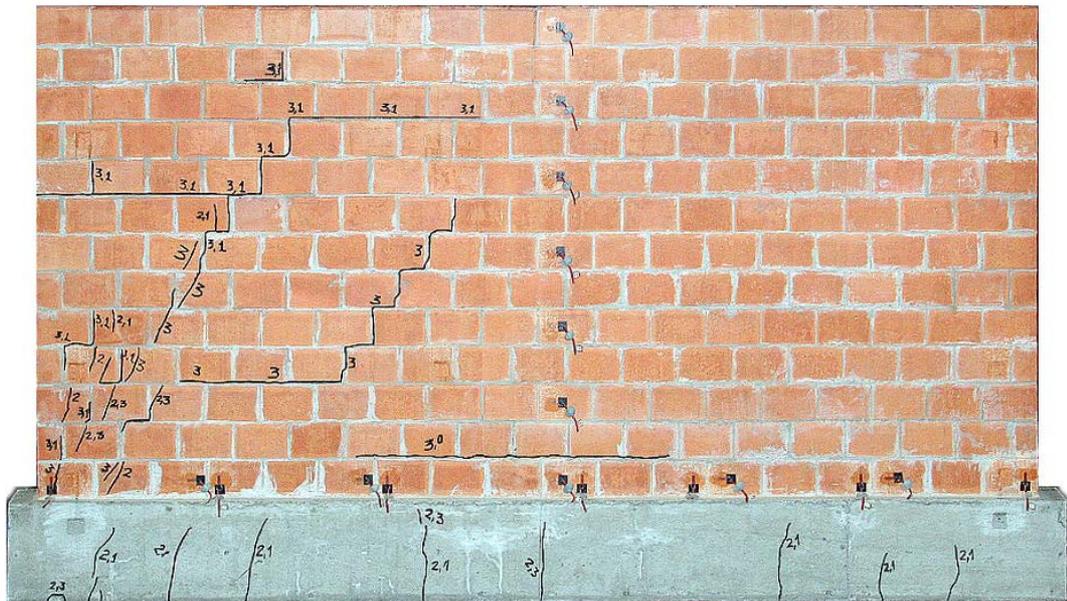
Figura 4.7 Fotografia do painel após ensaio – Modelo 1, Situação 2.

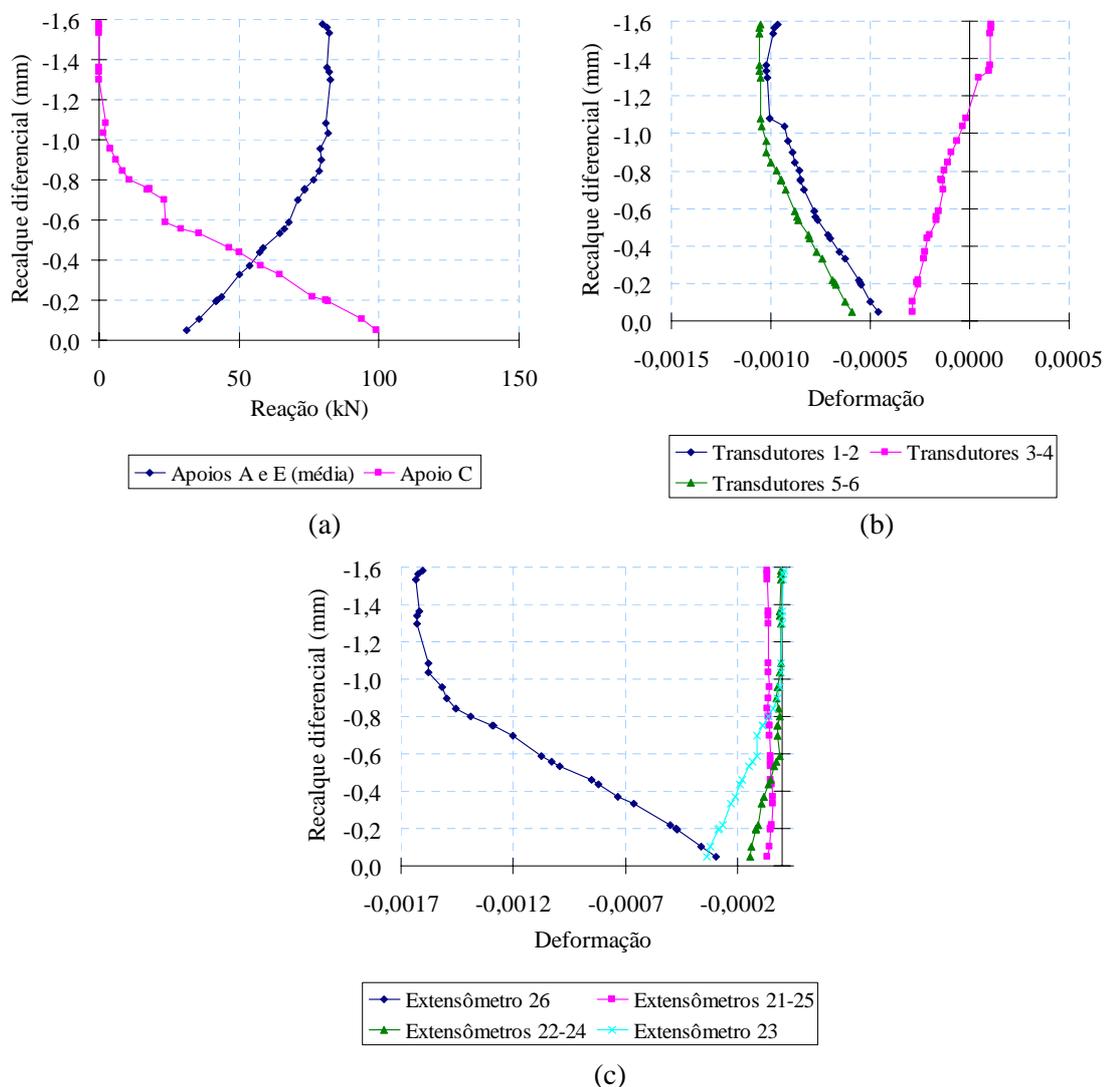
verticais 1, 2, 5 e 6. As leituras dos transdutores 3 e 4 aparentemente não foram afetadas pela fissuração.

Figura 4.8 (a) Reações de apoio; (b) Deformação na parede; (c) Deformações na primeira fiada – Modelo 1, Situação 2.

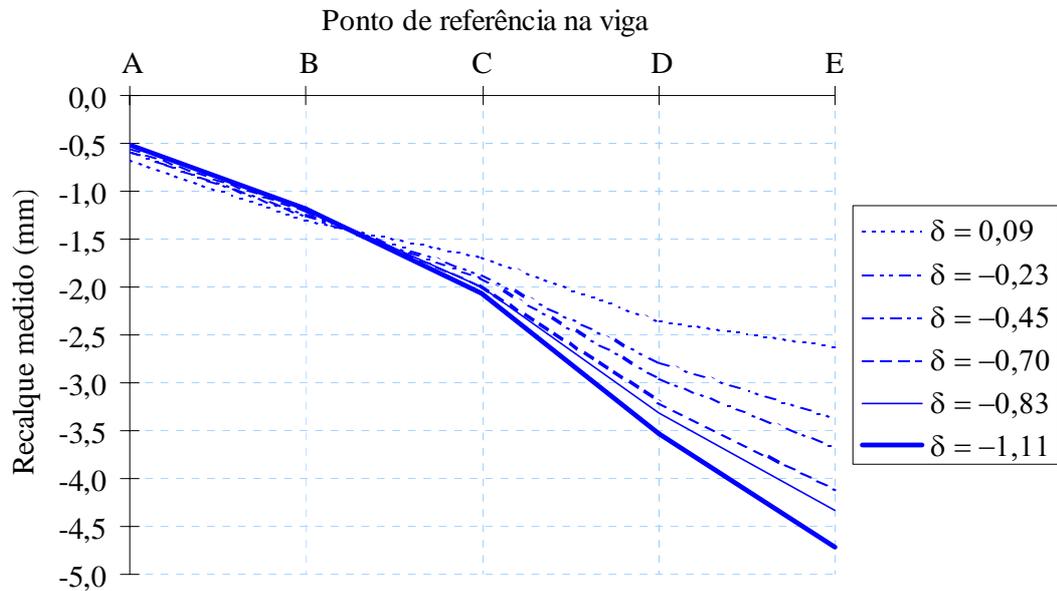
A seguir apresenta-se um diagrama representando a evolução da configuração deformada da viga em função do recalque diferencial do apoio de extremidade. Dele se infere que o principal parâmetro de curvatura da viga nesta situação de recalque é $(\delta/\ell)_{CD}$, além das medidas de curvaturas dos vãos $(\Delta/L)_{ACE}$, $(\Delta/L)_{ABC}$ e $(\Delta/L)_{CDE}$.

Figura 4.10 Configuração deformada da viga – Modelo 1, Situação 3. (δ em mm)

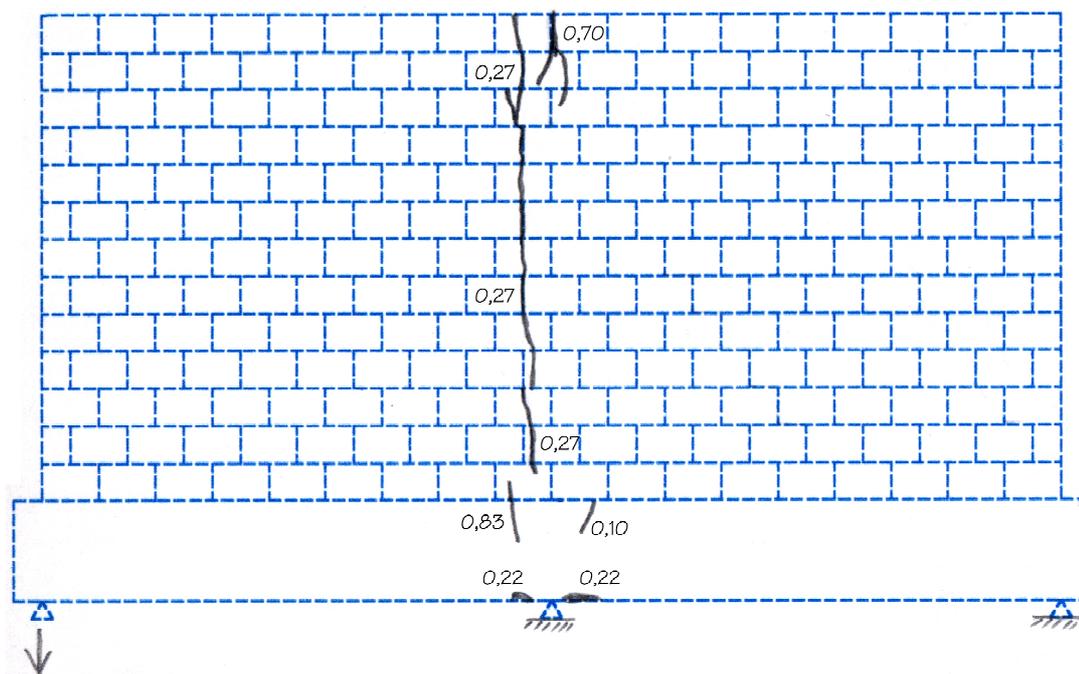
Figura 4.11 Distribuição de fissuras após ensaio – Modelo 1, Situação 3.

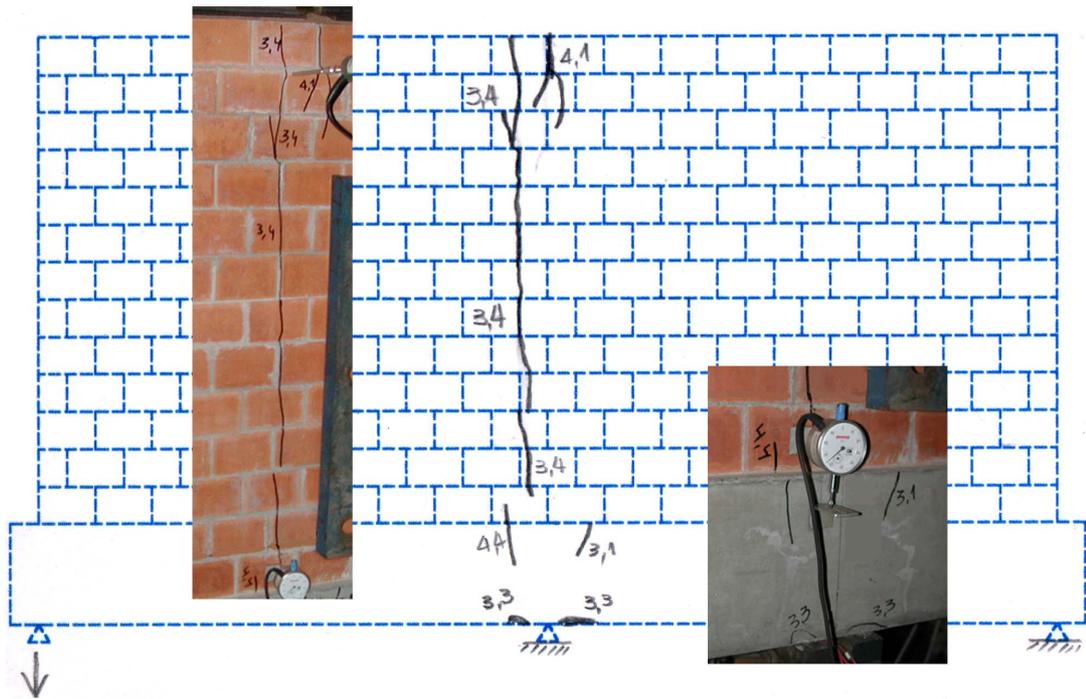
Figura 4.12 Fotografias de detalhes do painel após ensaio – Modelo 1, Situação 3.

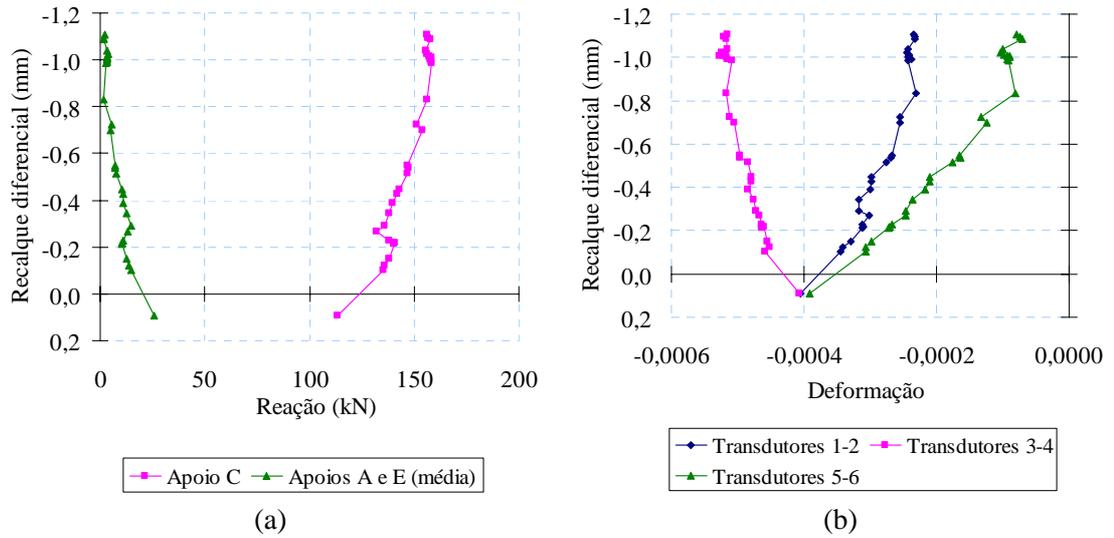
Nesse instante foi notória a queda da reação do apoio central e, conseqüentemente, o aumento das reações dos apoios de extremidade. Fugindo à regra, as leituras de deformação vertical da parede não sofreram influência significativa, apenas mantendo suas tendências esperadas: aumento da deformação acima do apoio central e diminuição próximo às extremidades.

Figura 4.13 (a) Reações de apoio; (b) Deformação na parede – Modelo 1, Situação 3.

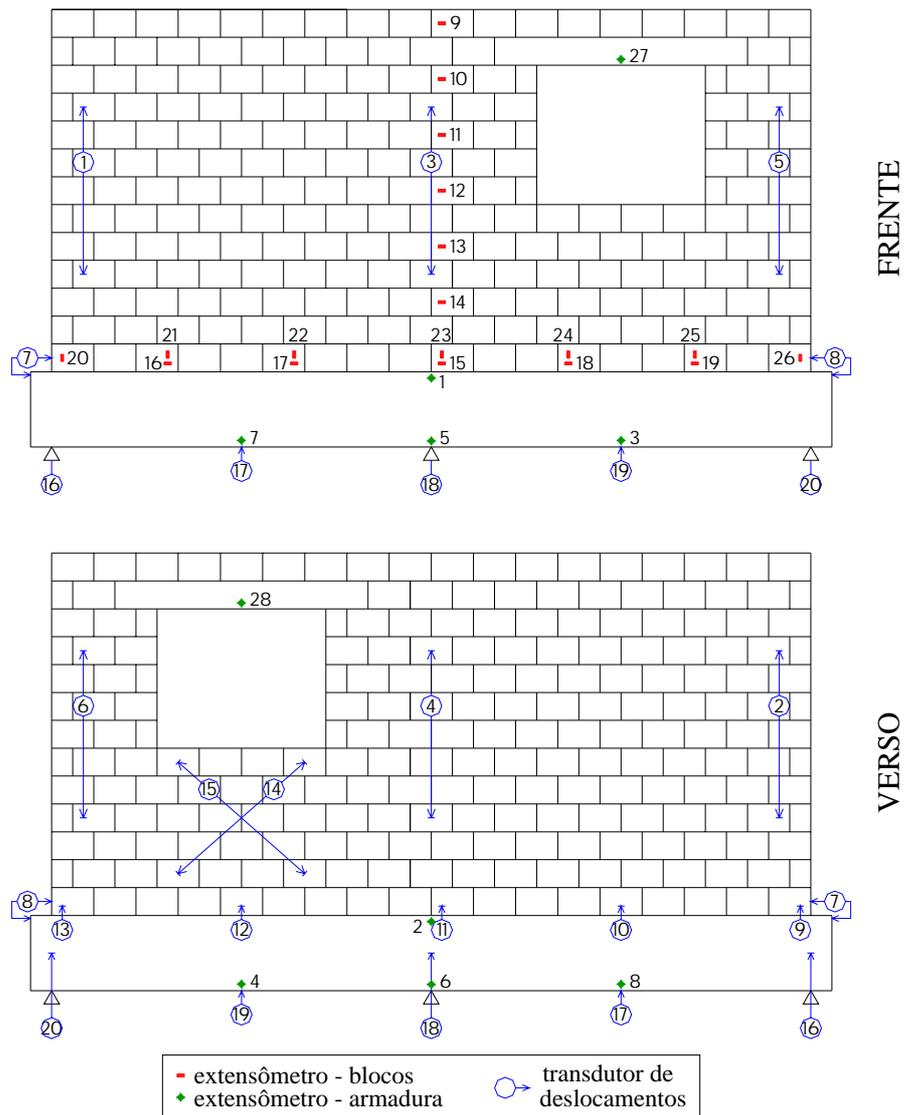
Com este modelo verificou-se a influência da janela no comportamento do painel, pois as aberturas podem alterar a distribuição das tensões na parede, provocando concentrações excessivas. O aspecto da fissuração torna-se diferente, normalmente mais intenso.

Figura 4.14 Instrumentação do Modelo 2.

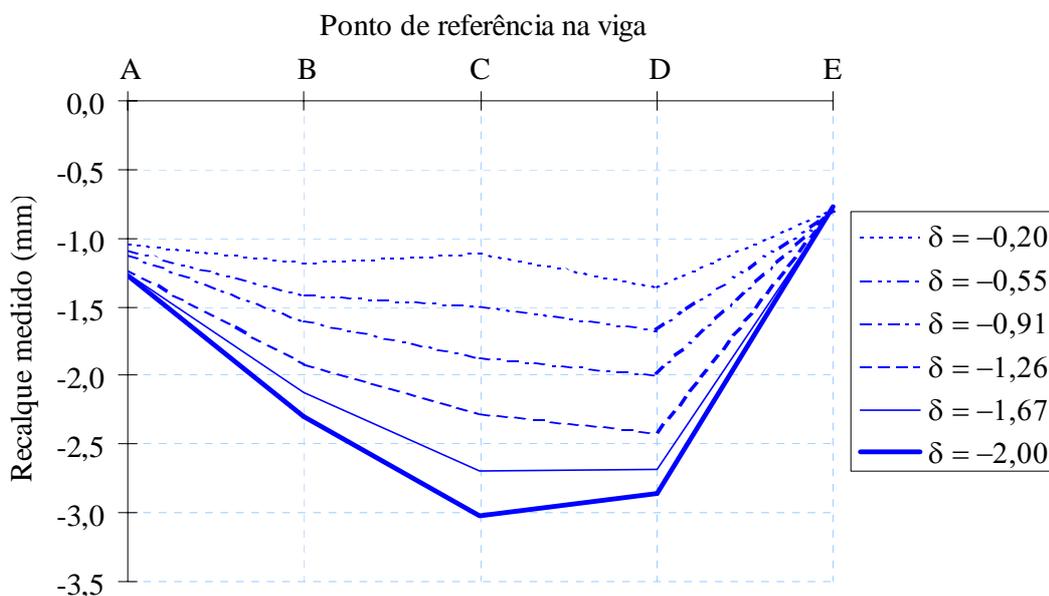
Até o final desta etapa não houve formação de outras fissuras, mas o aumento das aberturas daquelas abaixo da janela. O recalque diferencial máximo para este modelo foi de $-2,00$ mm, 27% maior que o do Modelo 1, que possuía uma rigidez maior. Na Figura 4.19 observa-se a evolução dos deslocamentos dos pontos de referência na viga em função do recalque aplicado.

Figura 4.19 Configuração deformada da viga – Modelo 2, Situação 2. (δ em mm)

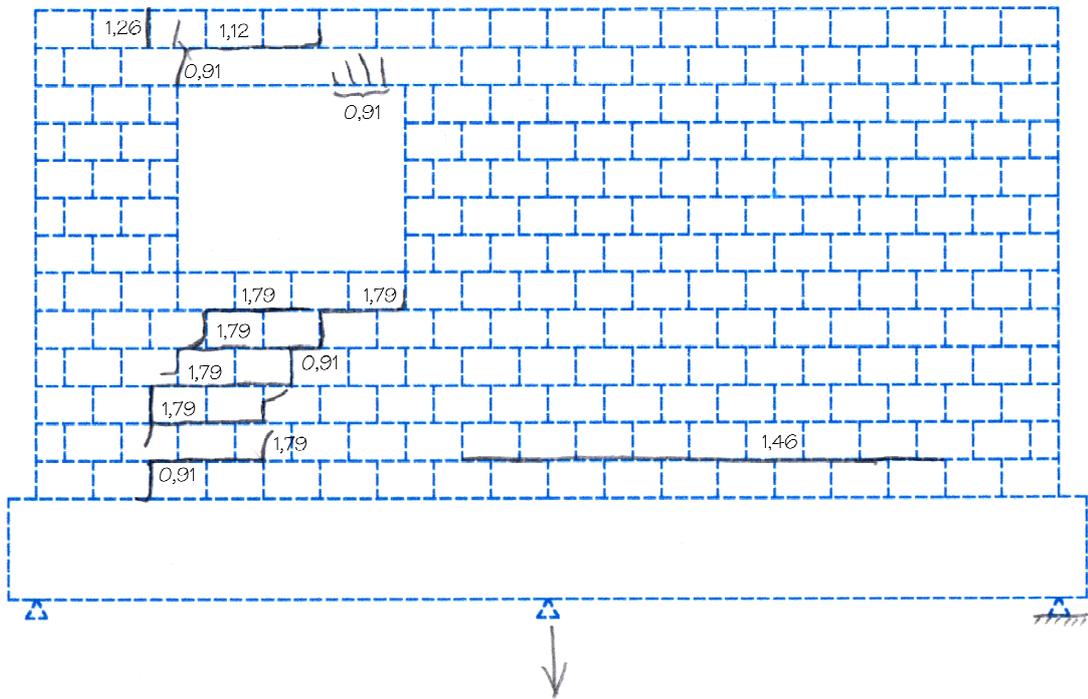
Em seguida, na Figura 4.20, encontra-se o esquema de distribuição das fissuras do painel após o ensaio. Estão assinalados ao lado das fissuras os valores de **recalque diferencial** do apoio central relativo ao instante em que surgiram. A fotografia do painel ao final desta etapa é apresentada na Figura 4.21. Neste caso estão assinalados os valores de **recalque total**.

Figura 4.20 Distribuição de fissuras após ensaio – Modelo 2, Situação 2 (Verso do painel).

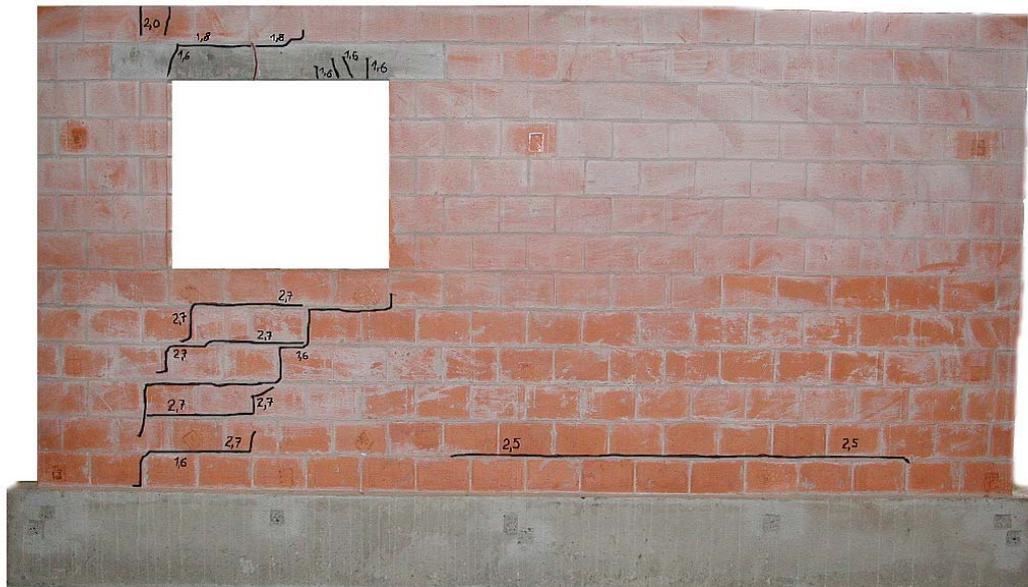
Figura 4.21 Fotografia do painel após ensaio – Modelo 2, Situação 2 (Verso do painel).

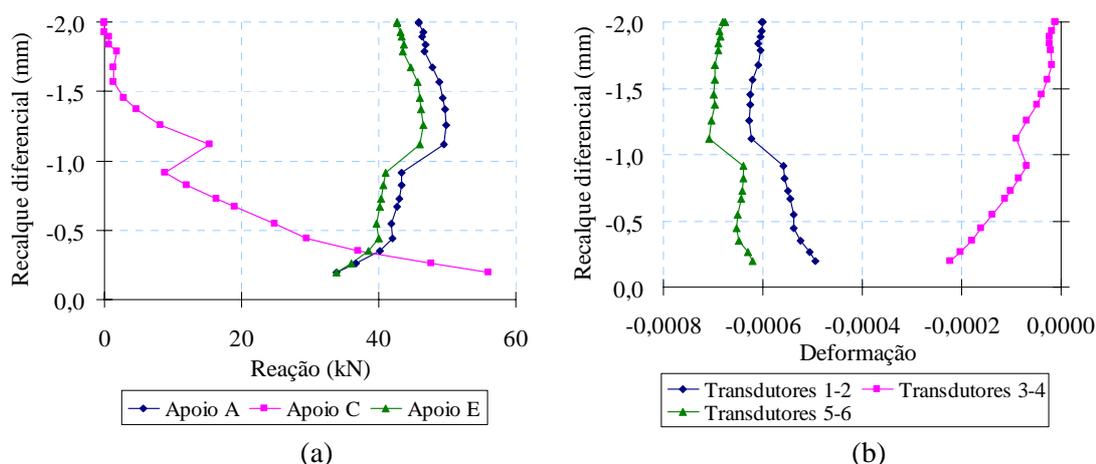
Da mesma forma que na situação anterior, a deformação vertical medida no trecho de parede entre a janela e a borda do painel foi maior, em torno de 12%, que aquela da região próxima à borda oposta, embora tenha sido observado exatamente o contrário em relação às reações de apoio.

Figura 4.22 (a) Reações de apoio; (b) Deformação na parede – Modelo 2, Situação 2.

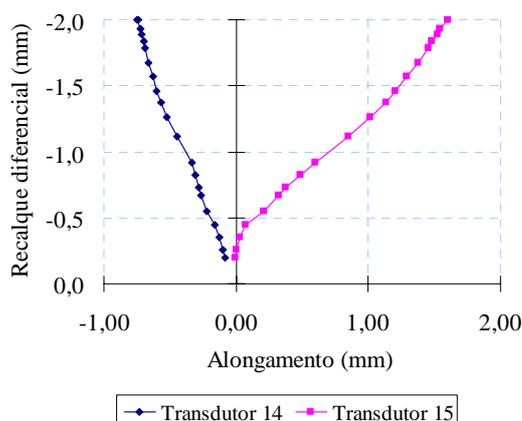
Os transdutores 14 e 15, posicionados abaixo da abertura, acusaram respectivamente um encurtamento de -0,74 mm e um alongamento de 1,60 mm ao final da etapa. Suas curvas em função do recalque diferencial foram lineares, mesmo tendo ocorrido fissuração naquela região.

Figura 4.23 Leituras abaixo da janela – Modelo 2, Situação 2.

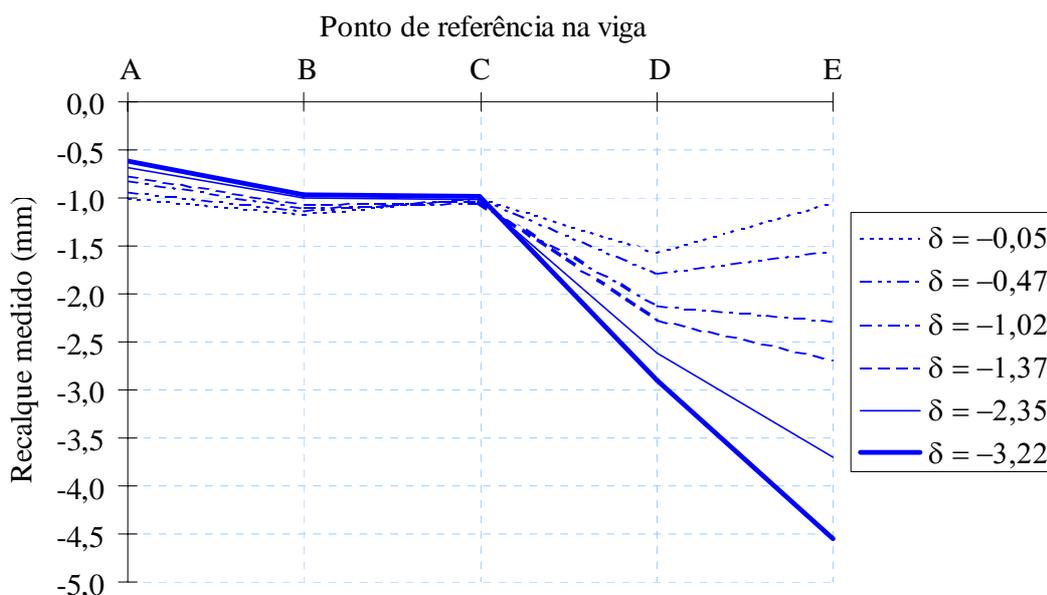
A Figura 4.25 apresenta a deformação da viga em função do recalque e a Tabela 4.4 traz alguns valores dos parâmetros de curvatura. A distribuição final das fissuras, com os valores de recalque diferencial, pode ser visualizada na Figura 4.26 enquanto que na Figura 4.27 encontra-se a fotografia do Modelo 2 após o ensaio, onde foram anotados os valores de recalque total.

Figura 4.25 Configuração deformada da viga – Modelo 2, Situação 3. (δ em mm)

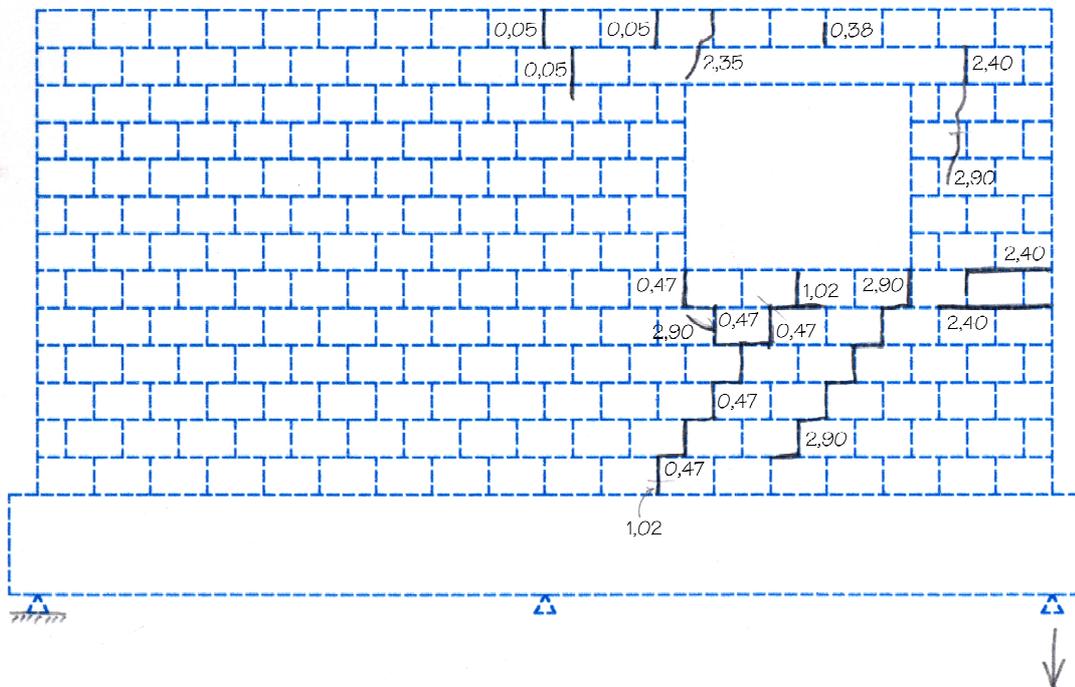
Figura 4.26 Distribuição de fissuras após ensaio – Modelo 2, Situação 3.

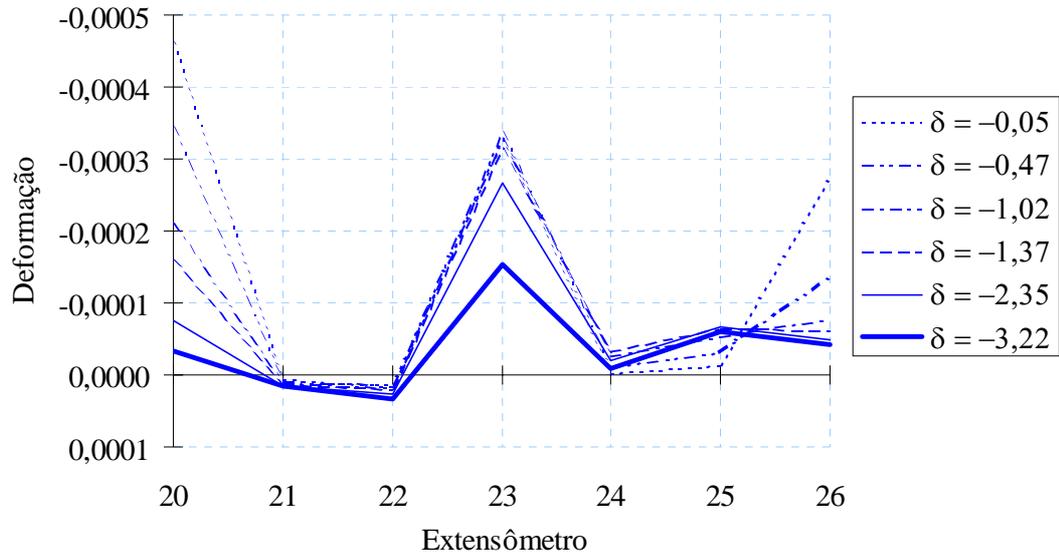
Figura 4.29 Deformações na base da parede – Modelo 2, Situação 3. (δ em mm)

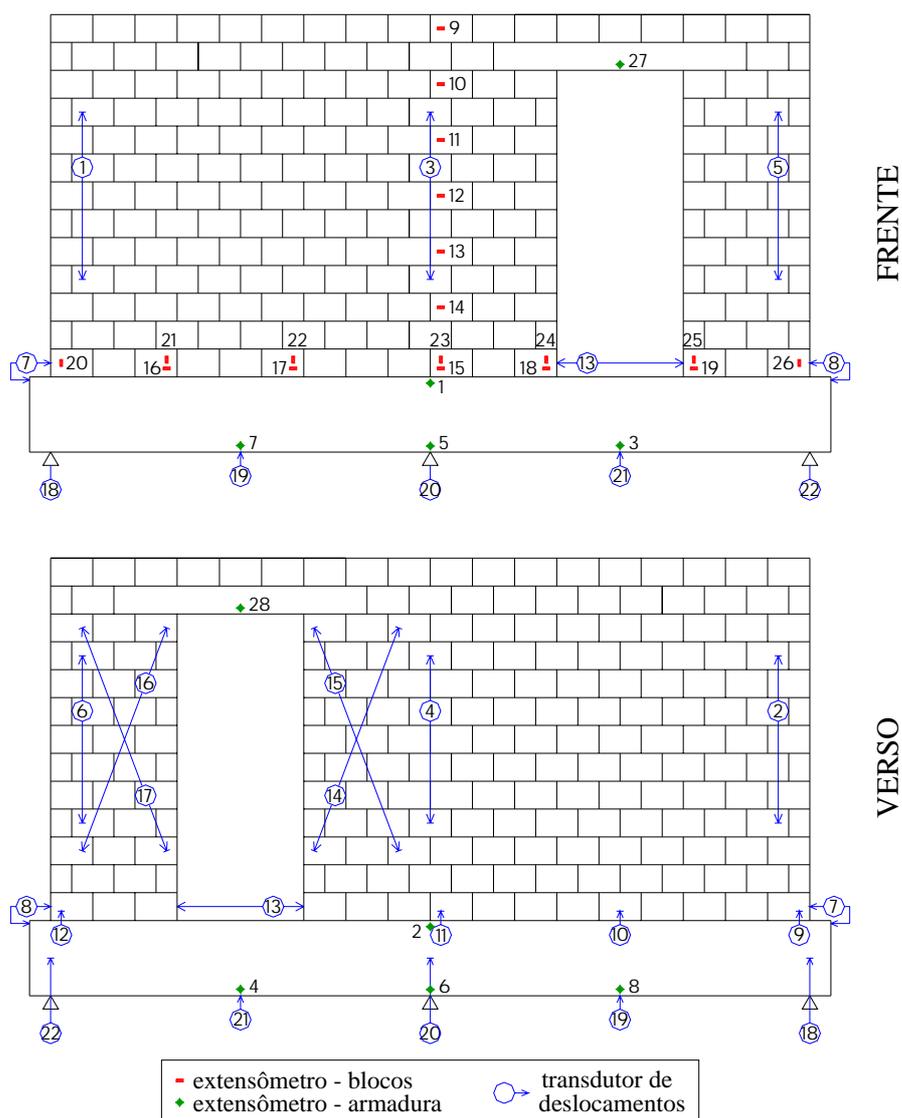
A influência das aberturas de portas foi observada neste modelo. Em especial, buscou-se captar o caminhamento das tensões constituintes do arco de compressão e como se apresenta o aspecto da fissuração.

Figura 4.31 Instrumentação do Modelo 3.

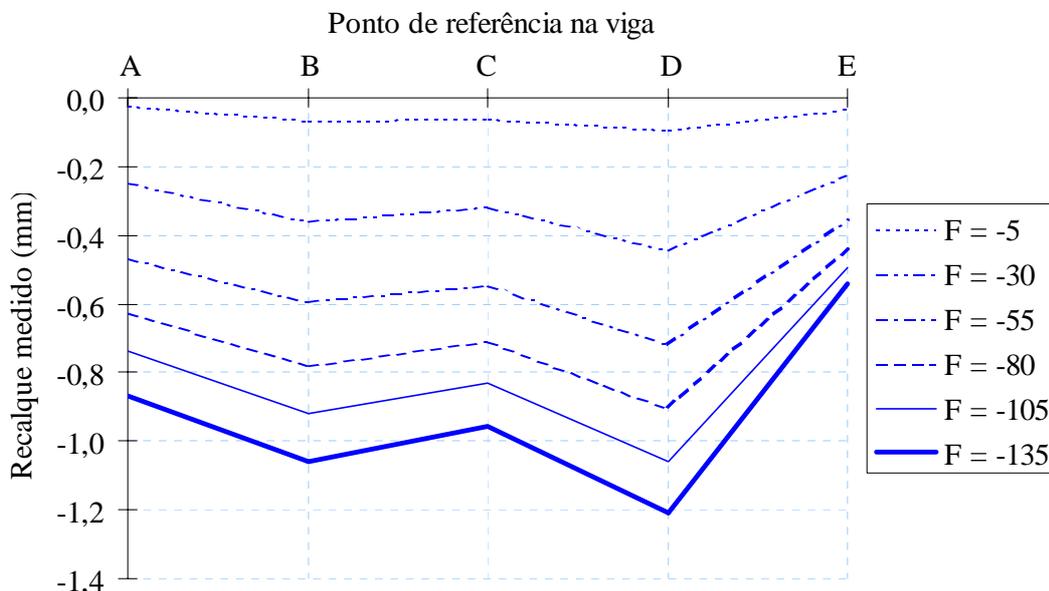
Na Figura 4.32 se visualiza como se deformou a viga com a aplicação do carregamento de compressão.

Figura 4.32 Configuração deformada da viga – Modelo 3, Situação 1. (F em kN)

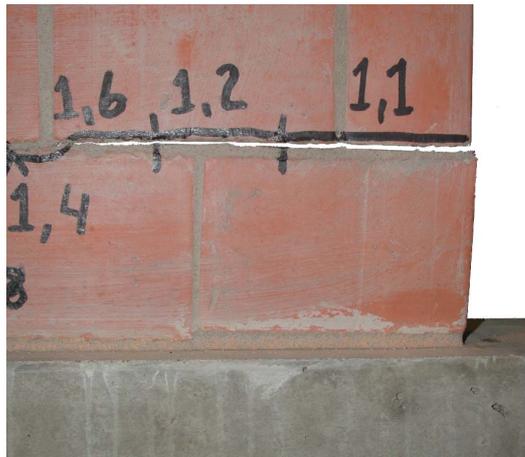
Além de propagar-se, a fissura teve sua abertura aumentando consideravelmente durante toda esta etapa. De acordo com as características habituais de fissuras causadas por recalque, sua abertura variou ao longo do seu comprimento, sendo maior no ponto onde se iniciou. Após totalmente retirado o apoio central a abertura máxima da fissura chegou a 2,1 mm. Na fotografia da Figura 4.36 visualiza-se este caso.

Figura 4.36 Detalhe da fissura no canto da porta – Modelo 3, Situação 2.

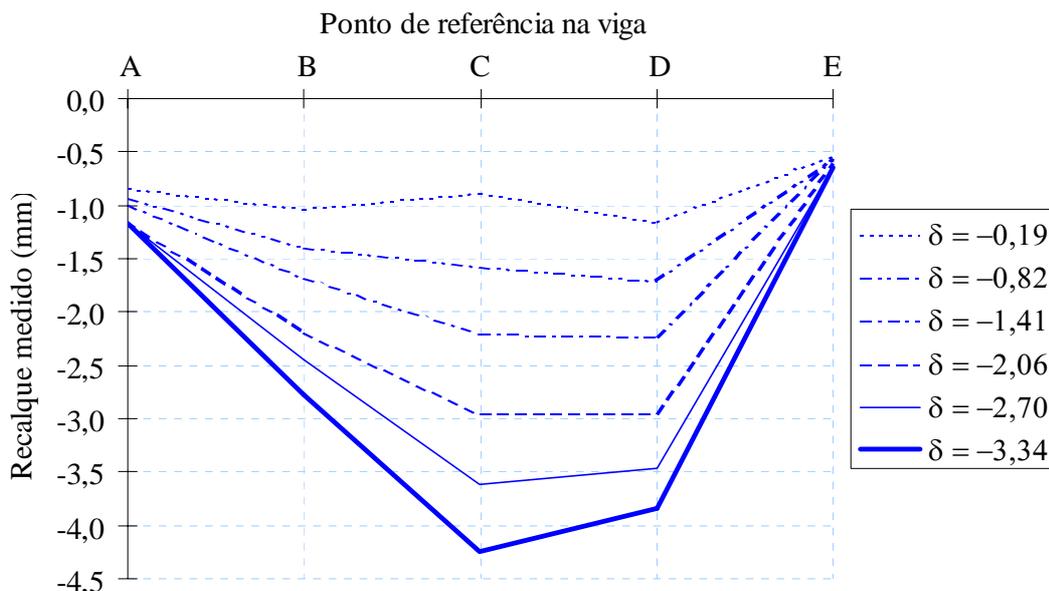
O recalque diferencial máximo aplicado ao Modelo 3, tendo sido retirado completamente o apoio central, foi de -3,34 mm. O esquema da deformação da viga ao longo desta etapa encontra-se na Figura 4.37. Na Tabela 4.6 são apresentados os valores dos parâmetros de curvatura para os principais níveis de recalque. O aspecto final da fissuração pode ser visualizado com os valores de recalques diferenciais (Figura 4.38) ou totais (Figura 4.39).

Figura 4.37 Configuração deformada da viga – Modelo 3, Situação 2. (δ em mm)

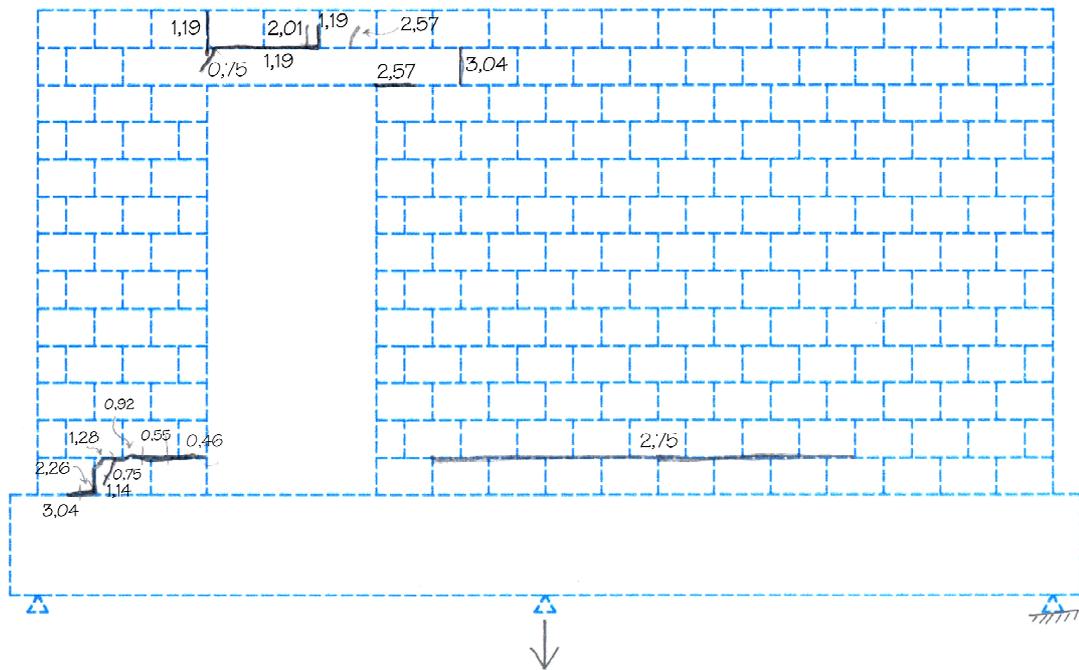
Figura 4.38 Distribuição de fissuras após ensaio – Modelo 3, Situação 2. (Verso do painel)

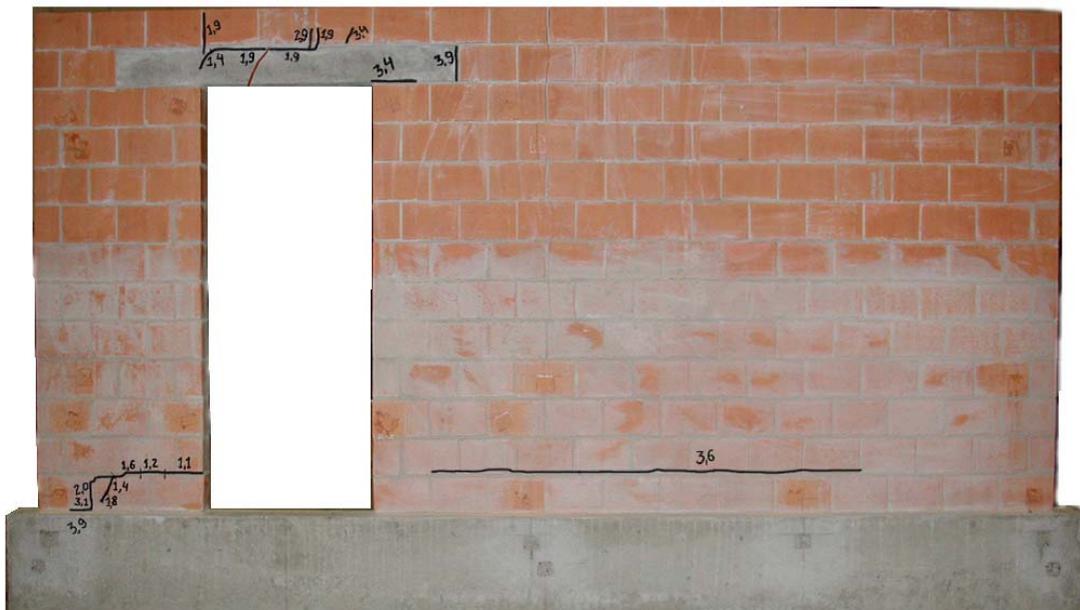
Figura 4.39 Fotografia do painel após ensaio – Modelo 3, Situação 2. (Verso do painel)
