Influência de Recalques em Edifícios de Alvenaria Estrutural

Tese apresentada à Escola de Engenharia de São Carlos, da Universidade de São Paulo, como parte dos requisitos para obtenção do título de Doutor em Engenharia de Estruturas.

2002

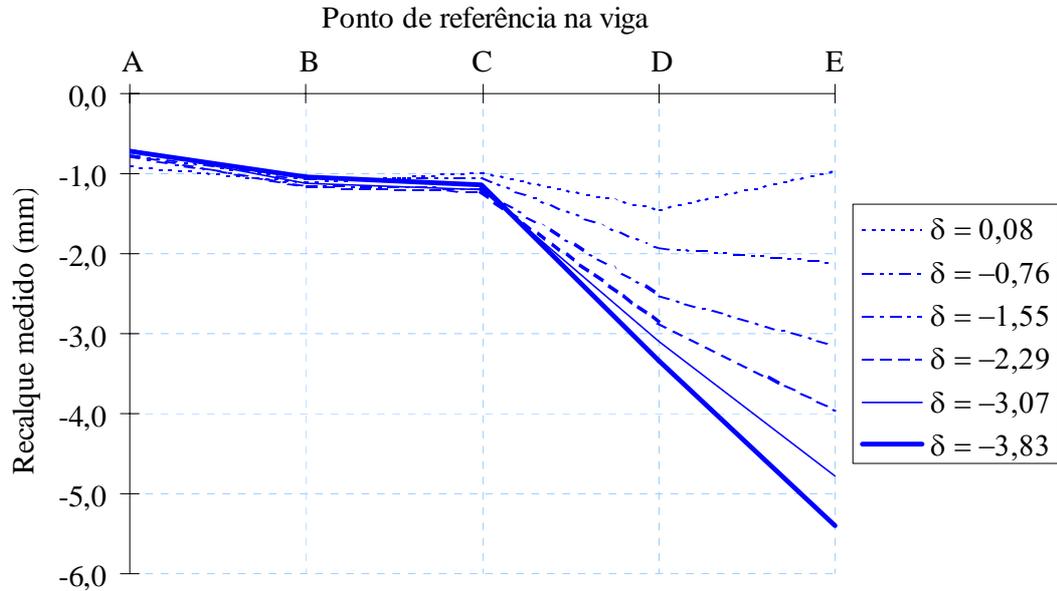
A seguir apresentam-se uma ilustração da deformação da viga em função do recalque, a tabela com os valores dos parâmetros de curvatura nos momentos mais significativos, o diagrama da fissuração ocorrida e uma fotografia do modelo após o ensaio, com as fissuras demarcadas.

Figura 4.43 Configuração deformada da viga – Modelo 3, Situação 3. (δ em mm)

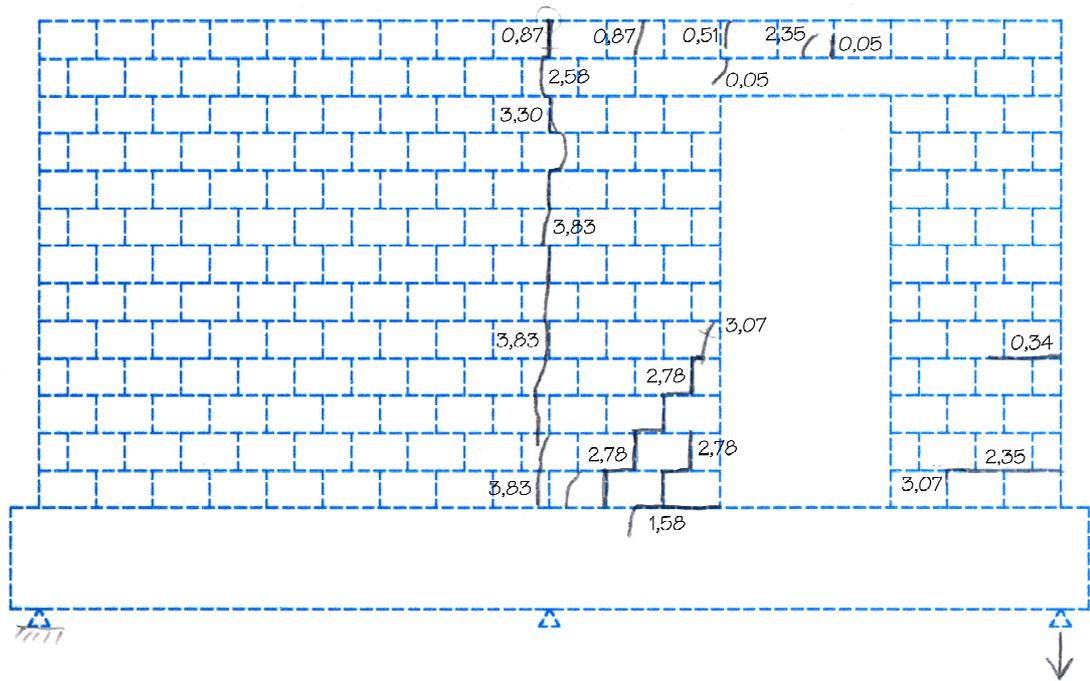
Figura 4.44 Distribuição de fissuras após ensaio – Modelo 3, Situação 3.

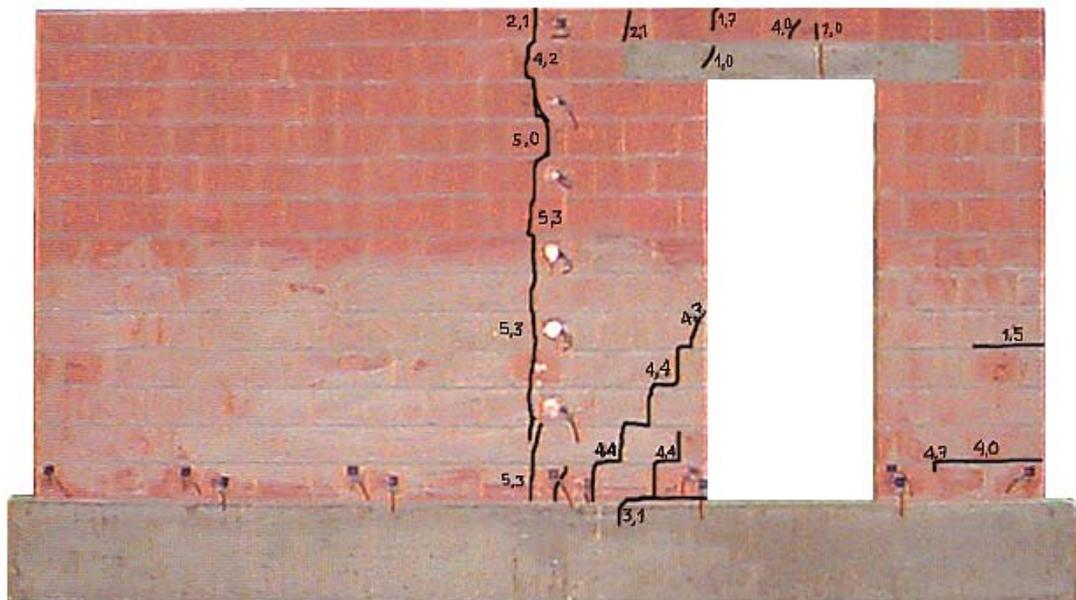
Figura 4.45 Fotografia do painel após ensaio – Modelo 3, Situação 3.

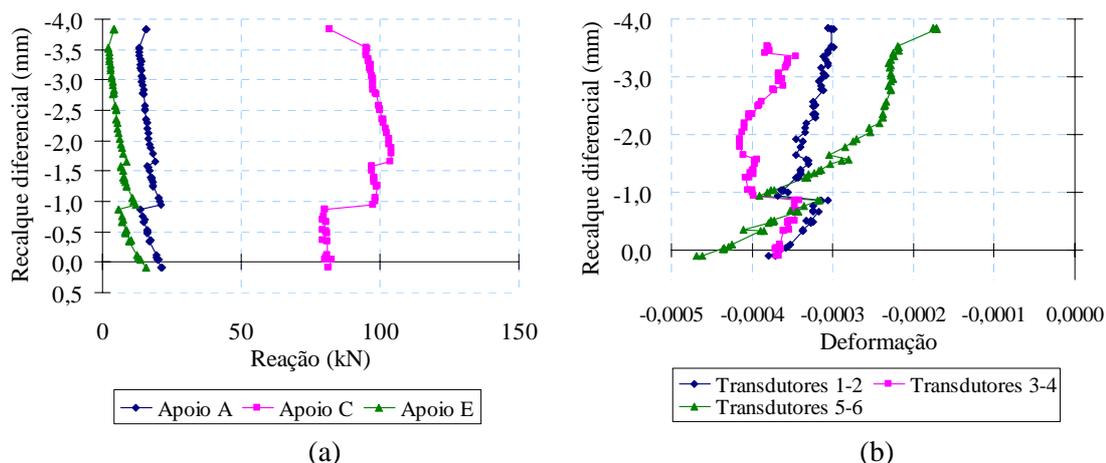
Figura 4.46 (a) Reações de apoio; (b) Deformação na parede – Modelo 3, Situação 3.

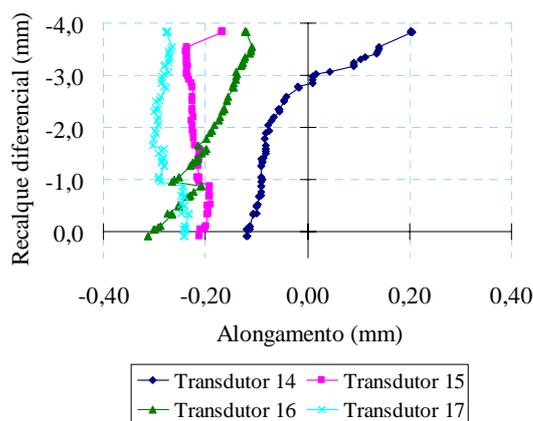
Figura 4.47 Leituras ao lado da porta – Modelo 3, Situação 3.

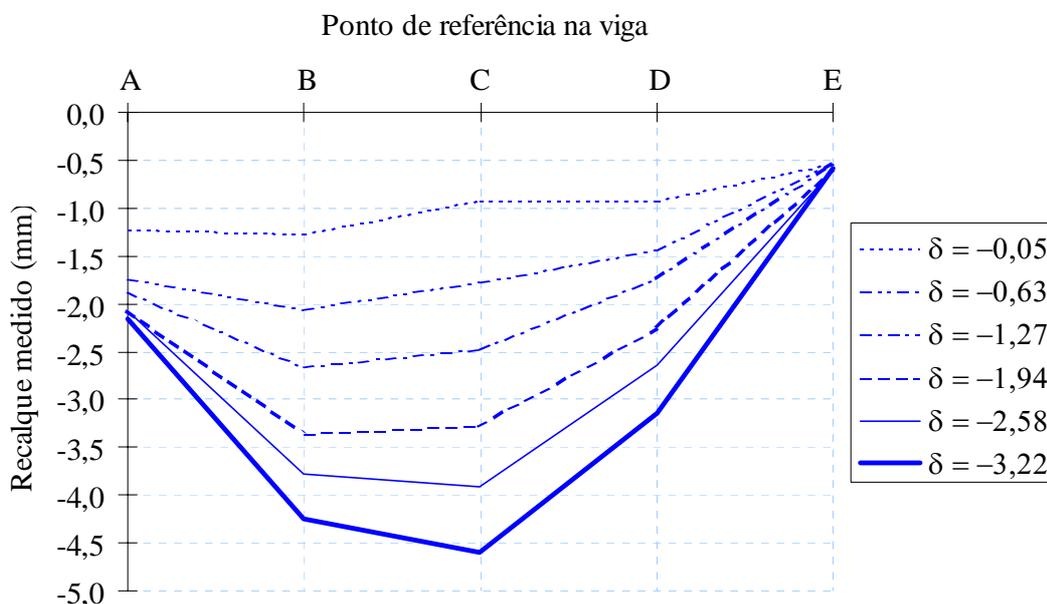
Figura 4.54 Configuração deformada da viga – Modelo 4, Situação 2. (δ em mm)

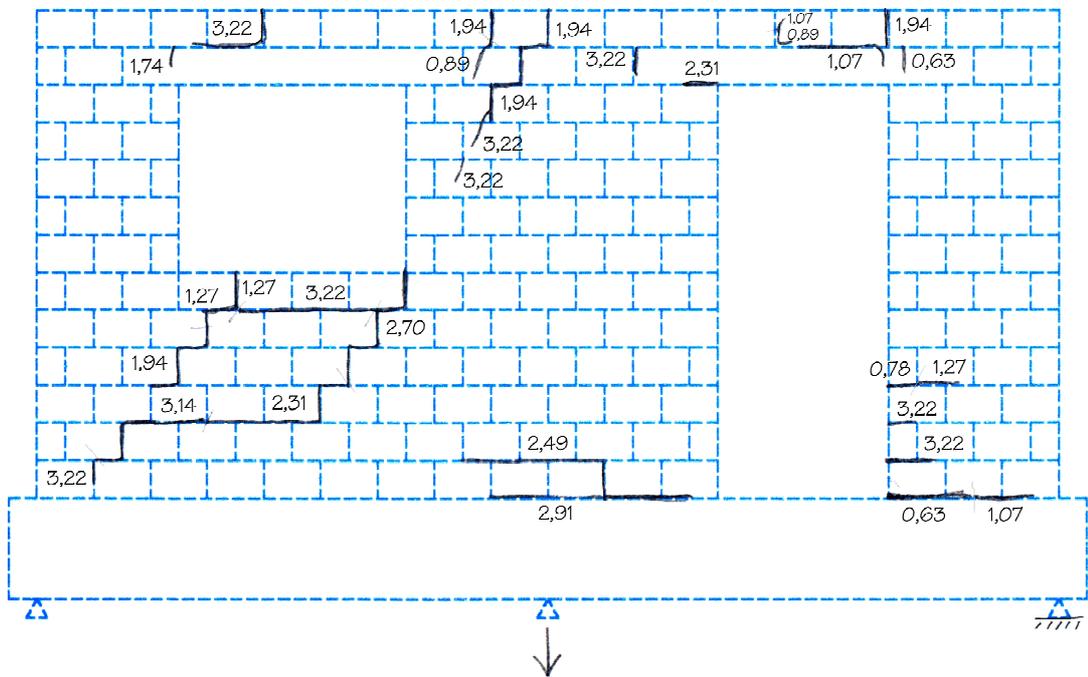
Figura 4.55 Distribuição de fissuras após ensaio – Modelo 4, Situação 2. (Verso do painel)

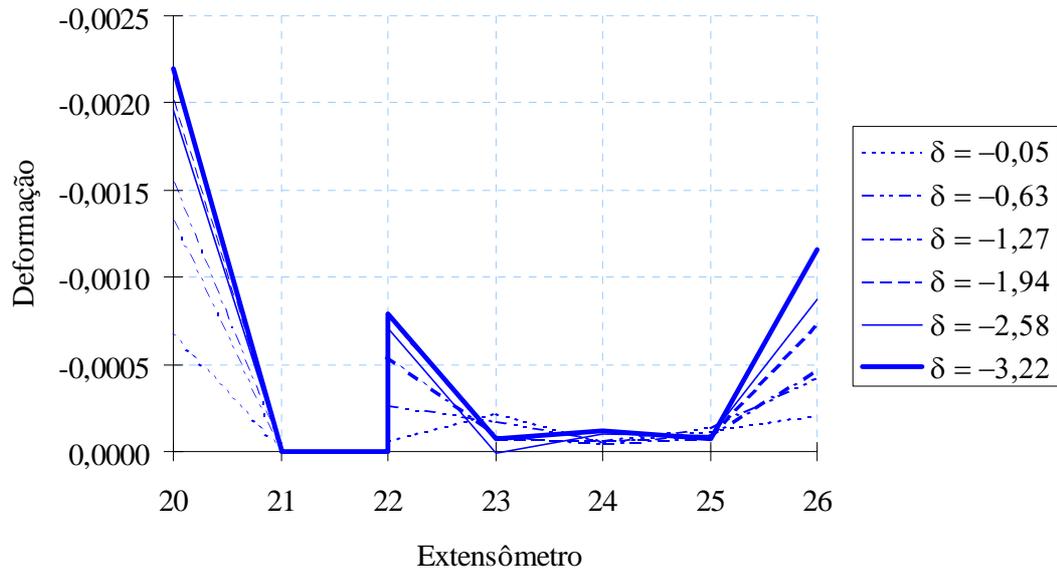
Figura 4.58 Deformações na base da parede – Modelo 4, Situação 2. (δ em mm)

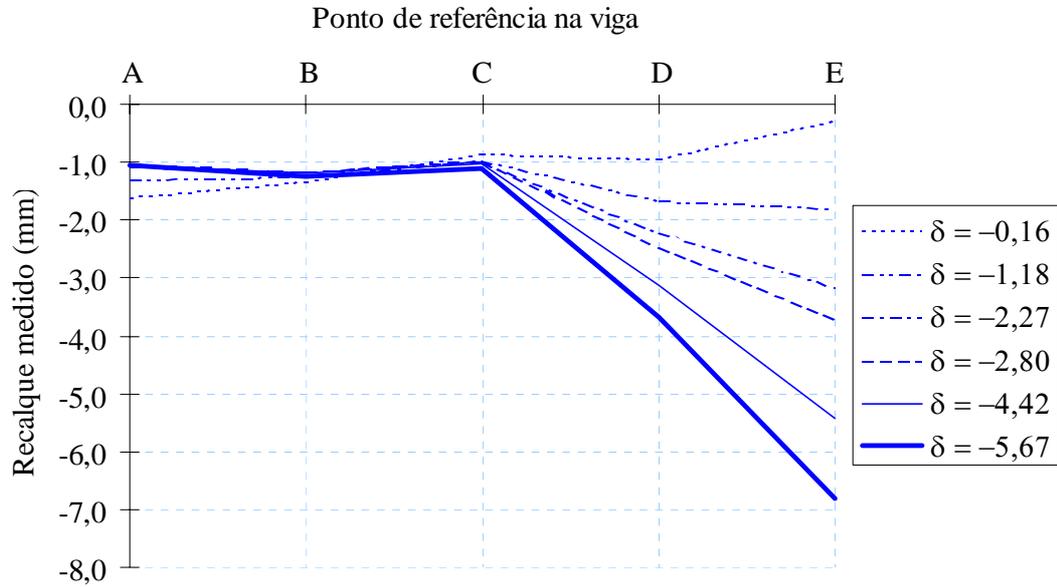
Figura 4.59 Configuração deformada da viga – Modelo 4, Situação 3. (δ em mm)

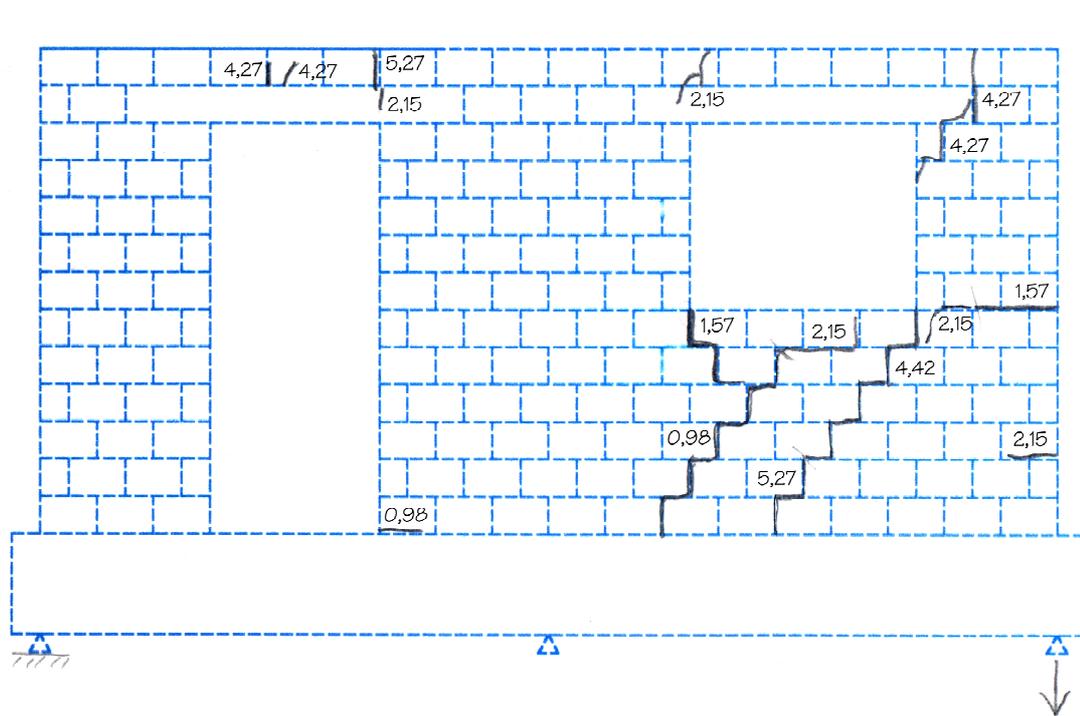
Figura 4.60 Distribuição de fissuras após ensaio – Modelo 4, Situação 3.

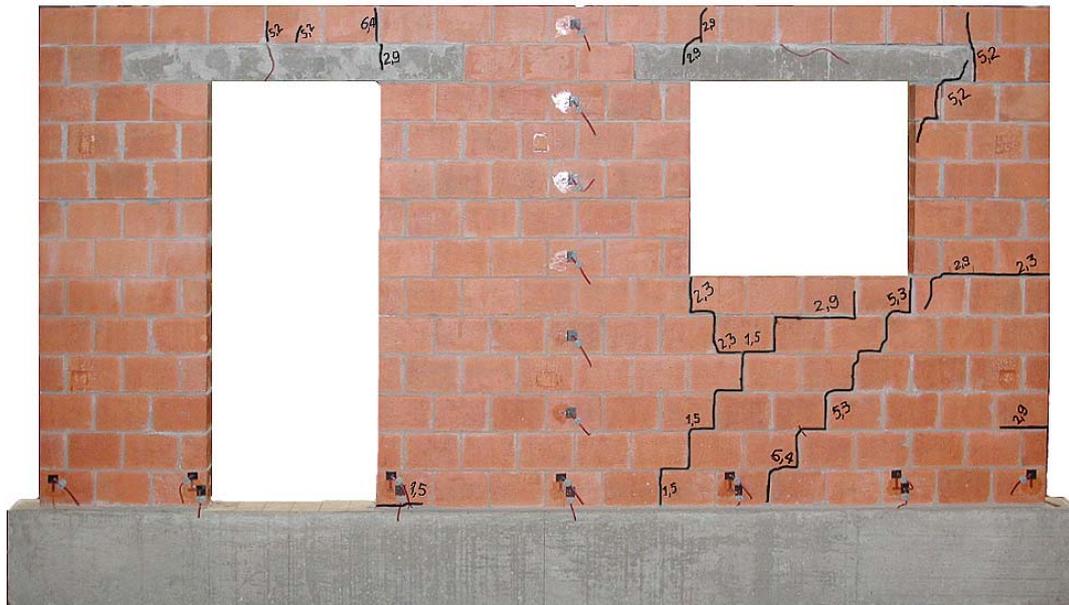
Figura 4.61 Fotografia do painel após ensaio – Modelo 4, Situação 3.

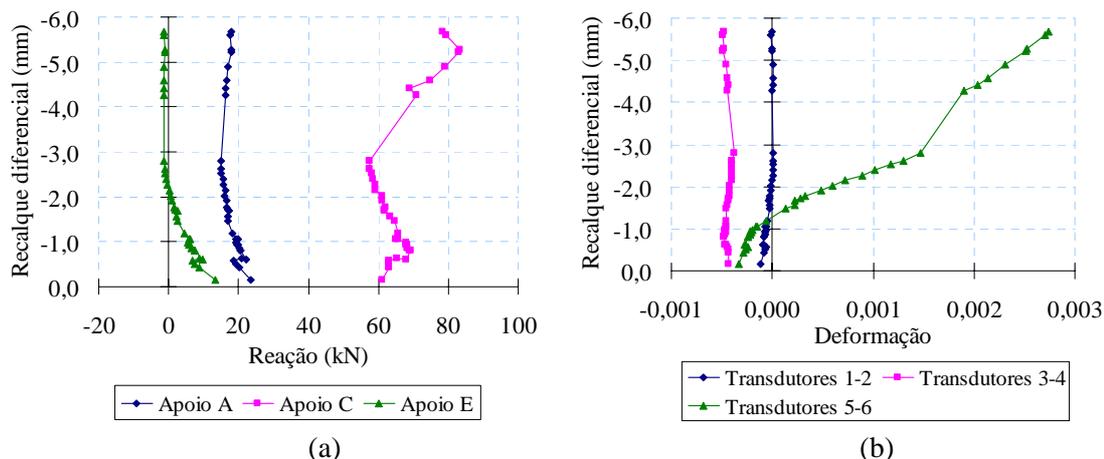
Figura 4.62 (a) Reações de apoio; (b) Deformação na parede – Modelo 4, Situação 3.

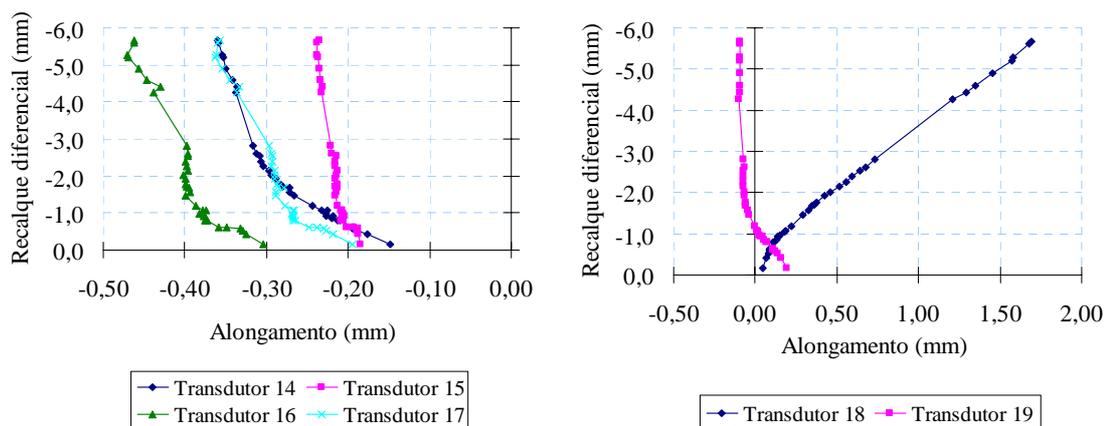
Figura 4.63 Leituras (a) ao lado da porta e (b) abaixo da janela – Modelo 4, Situação 3.

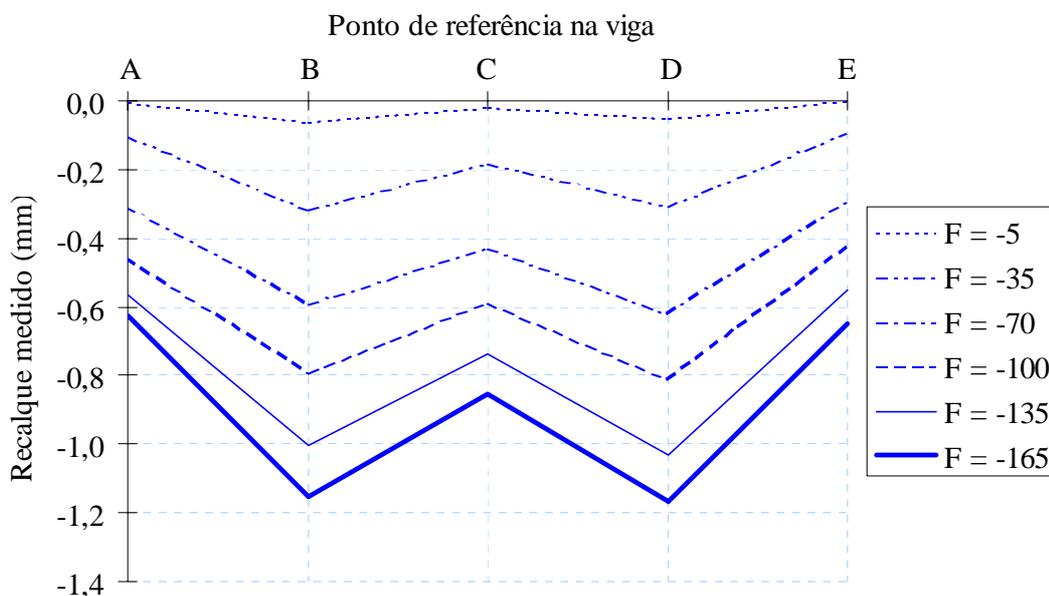
Figura 4.66 Configuração deformada da viga – Modelo 5, Situação 1. (F em kN)

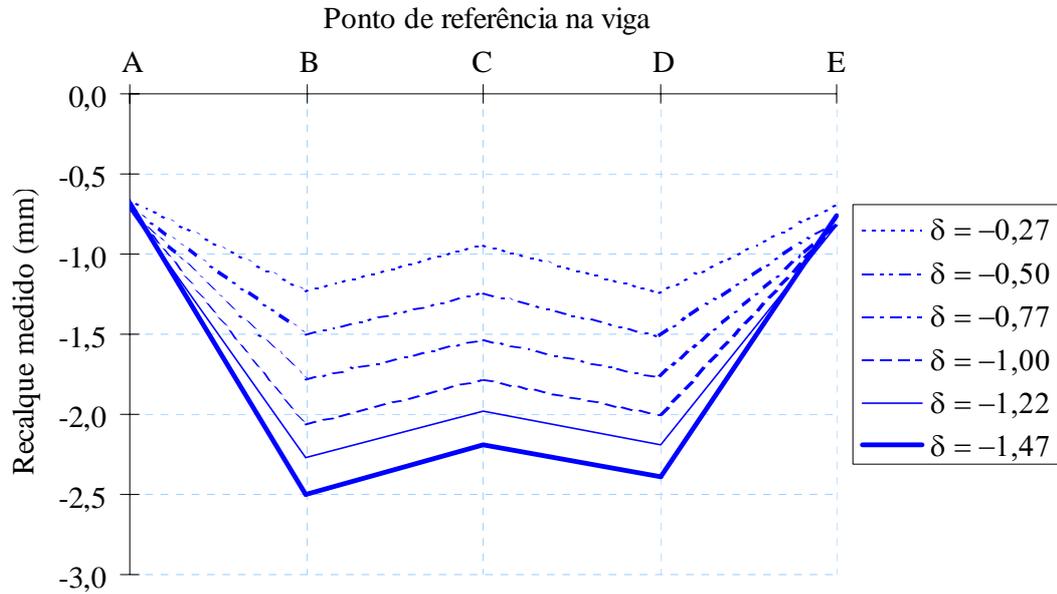
Figura 4.69 Configuração deformada da viga – Modelo 5, Situação 2. (δ em mm)

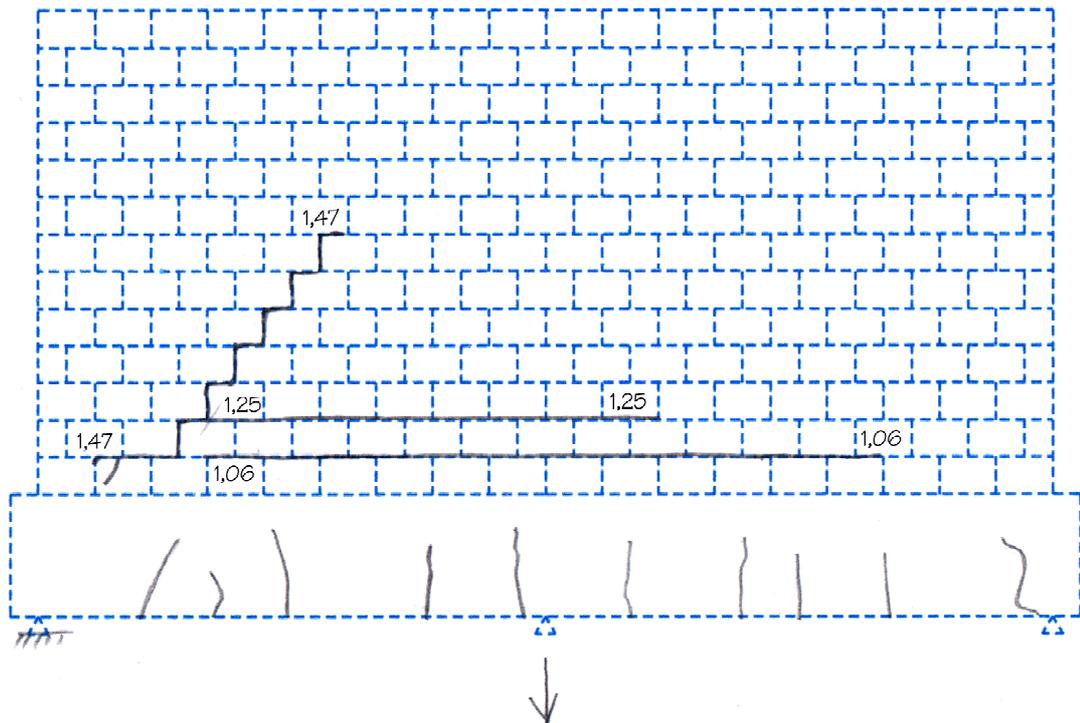
Figura 4.70 Distribuição de fissuras após ensaio – Modelo 5, Situação 2.

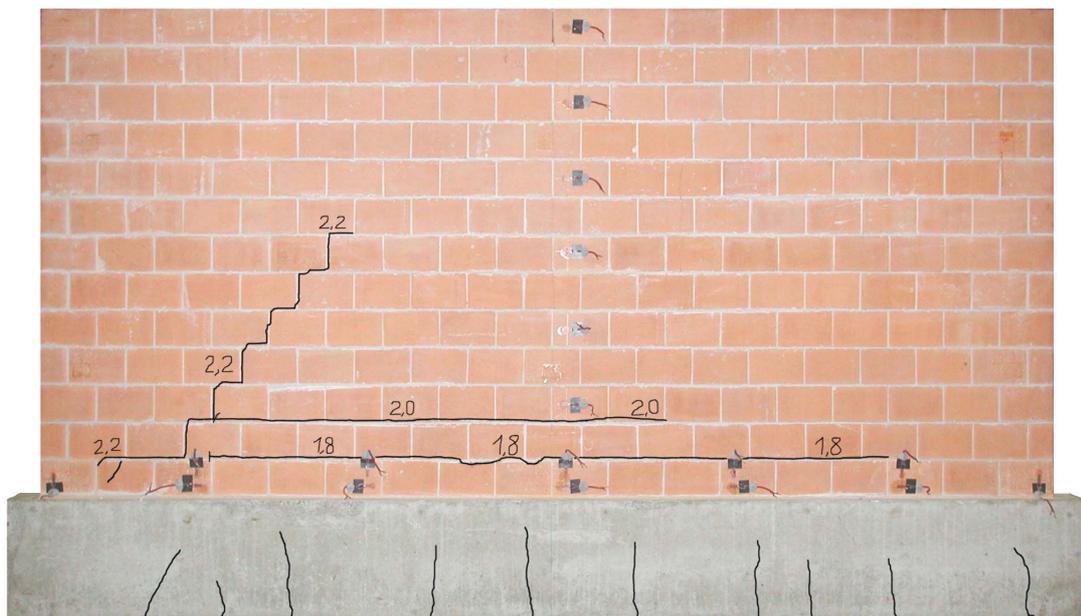
Figura 4.71 Fotografia do painel após ensaio – Modelo 5, Situação 2.

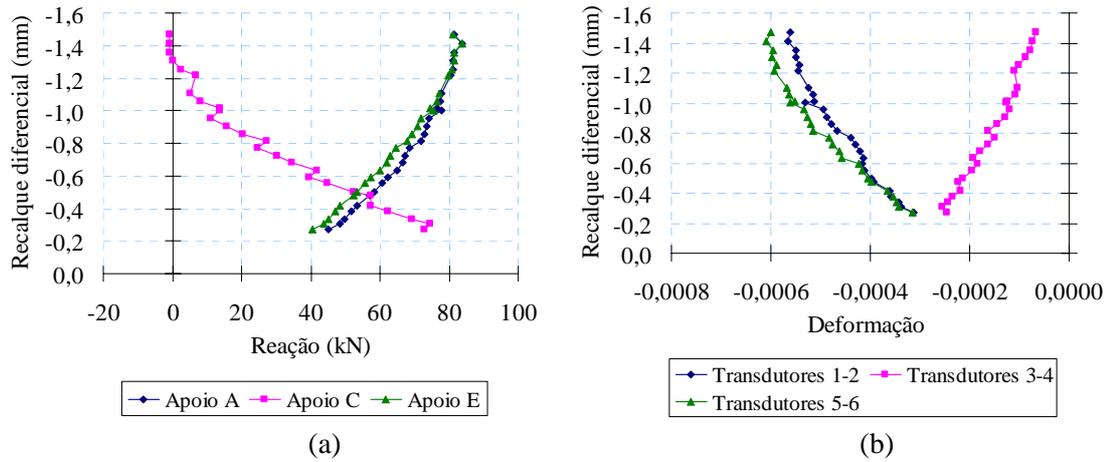
Figura 4.72 (a) Reações de apoio; (b) Deformação na parede – Modelo 5, Situação 2.

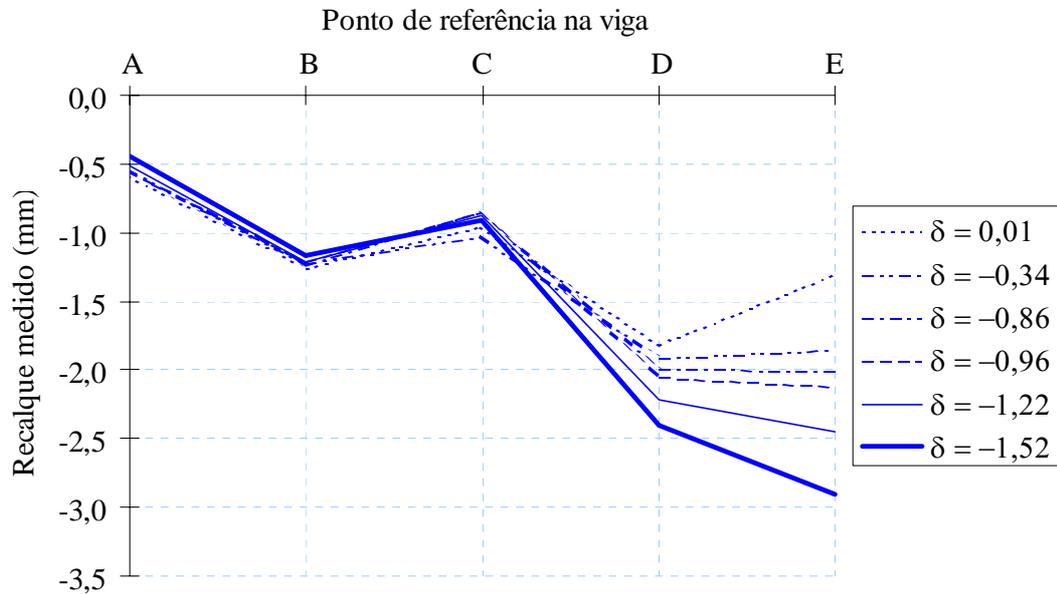
Figura 4.75 Configuração deformada da viga – Modelo 5, Situação 3. (δ em mm)

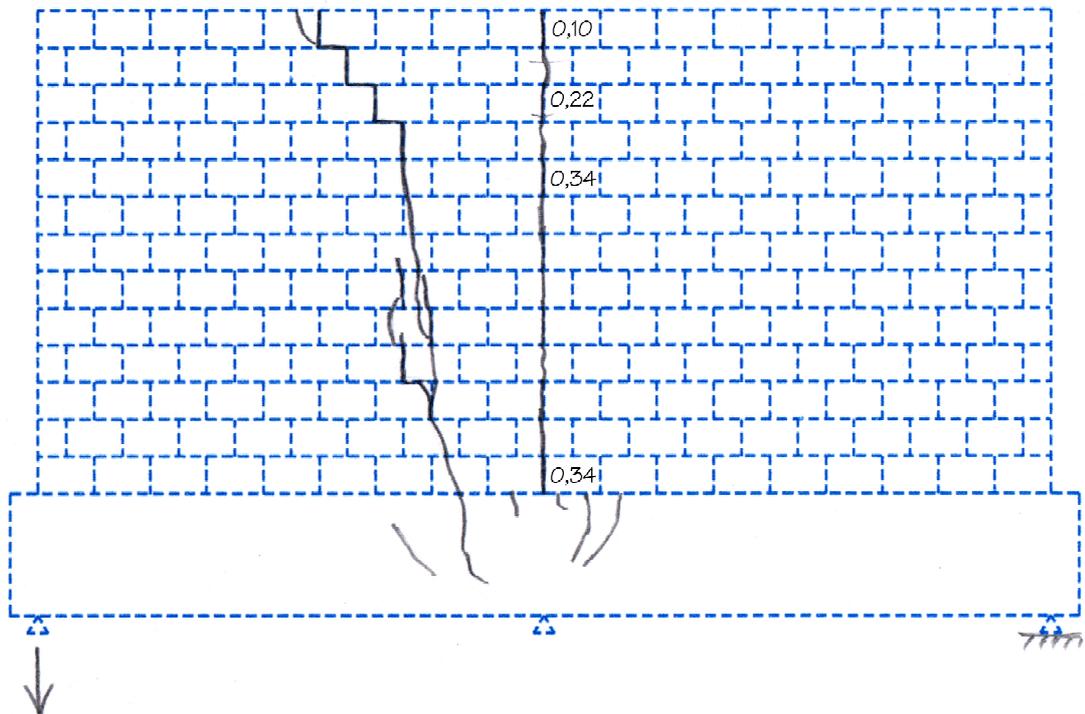
Figura 4.76 Distribuição de fissuras após ensaio – Modelo 5, Situação 3. (Verso do painel)

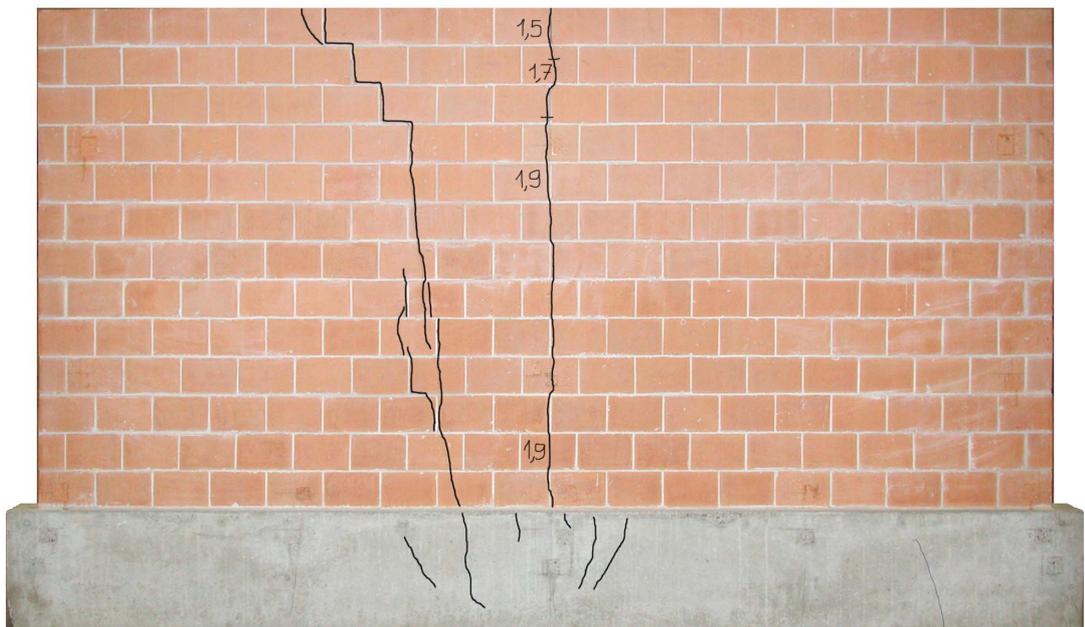
Figura 4.77 Fotografia do painel após ensaio – Modelo 5, Situação 3. (Verso do painel)

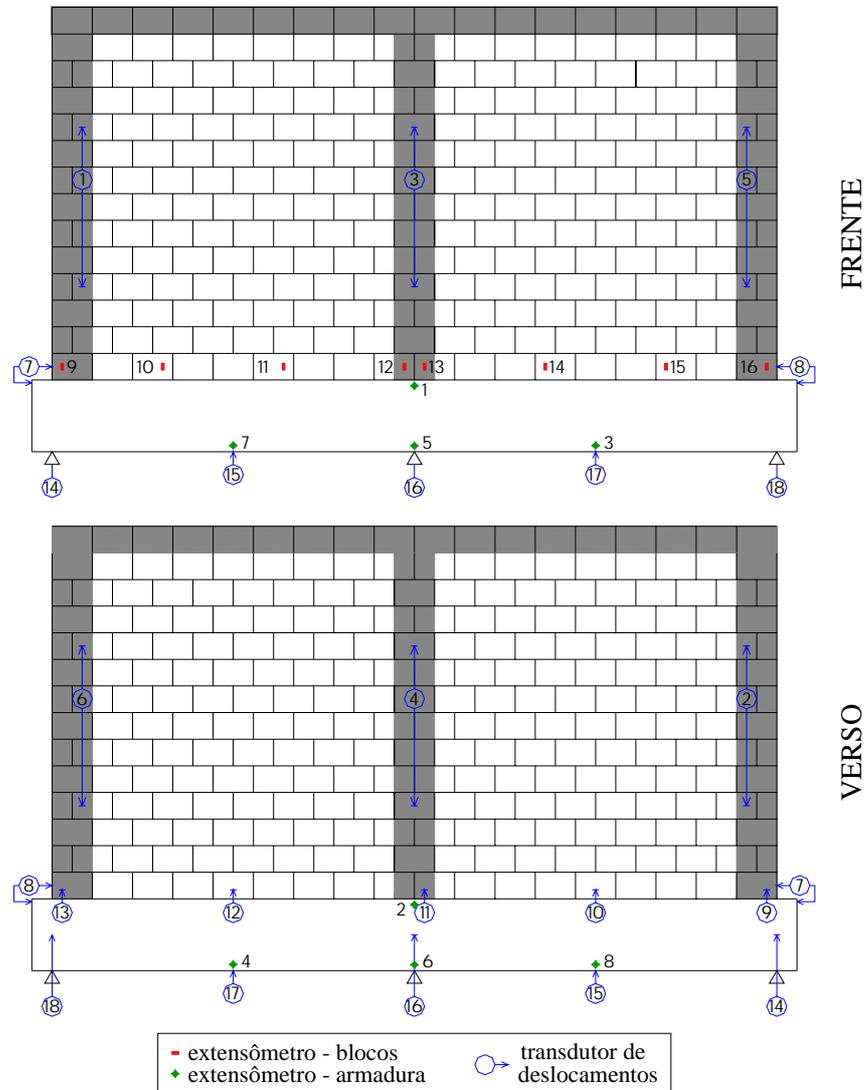
Figura 4.80 Instrumentação do Modelo 6.

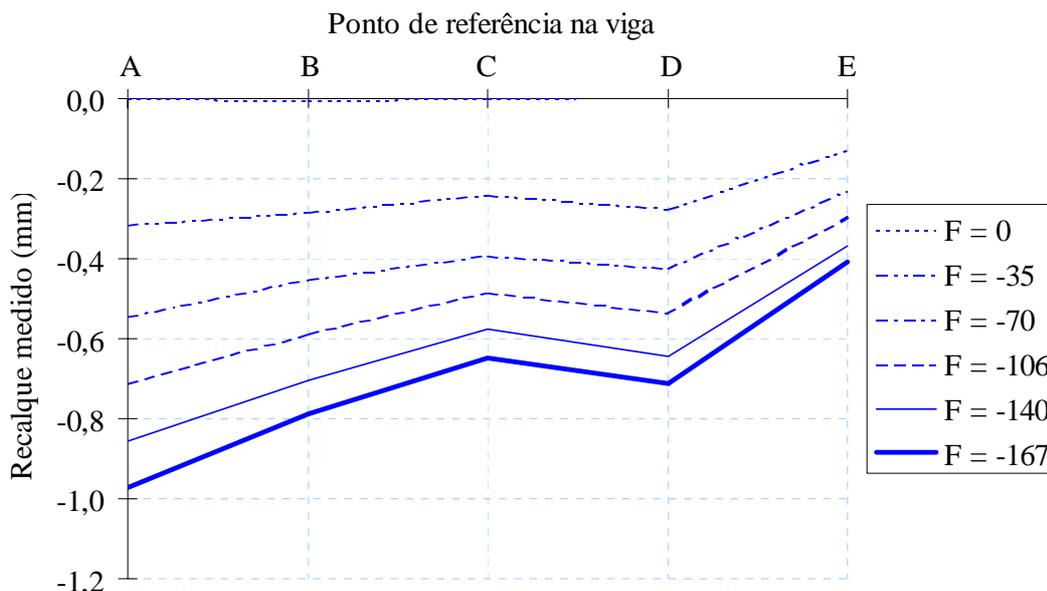
Figura 4.81 Configuração deformada da viga – Modelo 6, Situação 1. (F em kN)

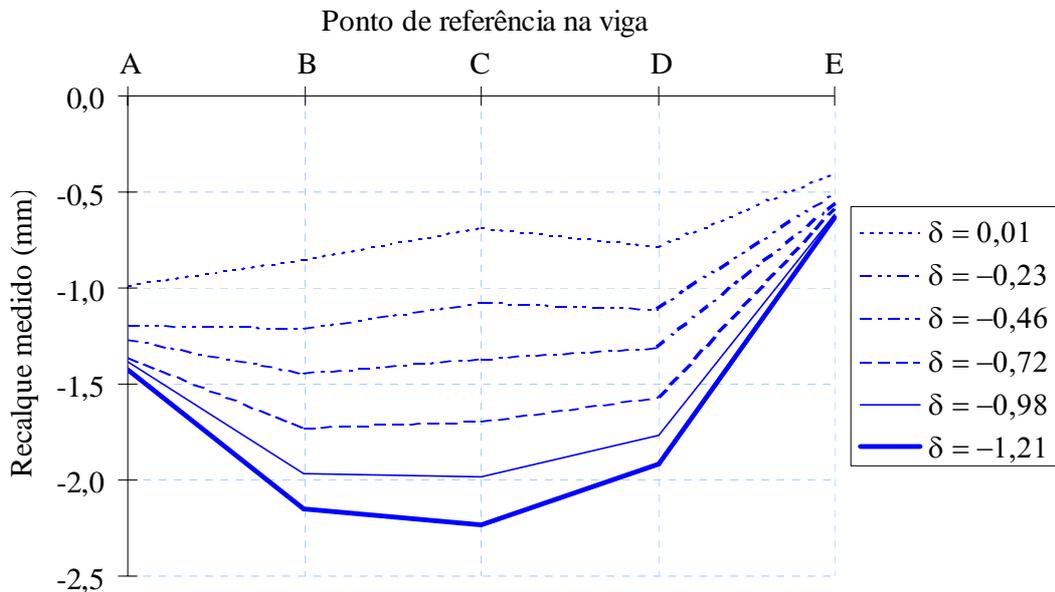
Figura 4.84 Configuração deformada da viga – Modelo 6, Situação 2. (δ em mm)

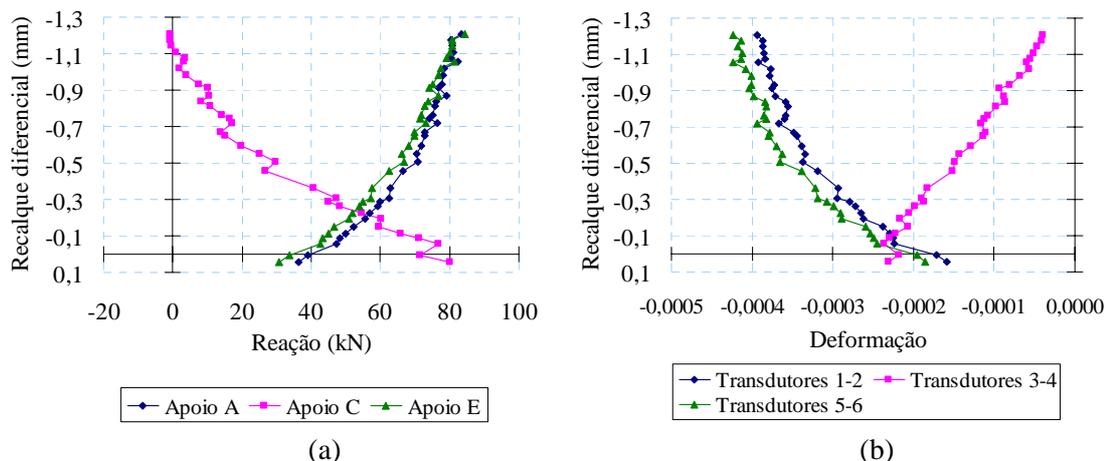
Figura 4.87 (a) Reações de apoio; (b) Deformação na parede – Modelo 6, Situação 2.

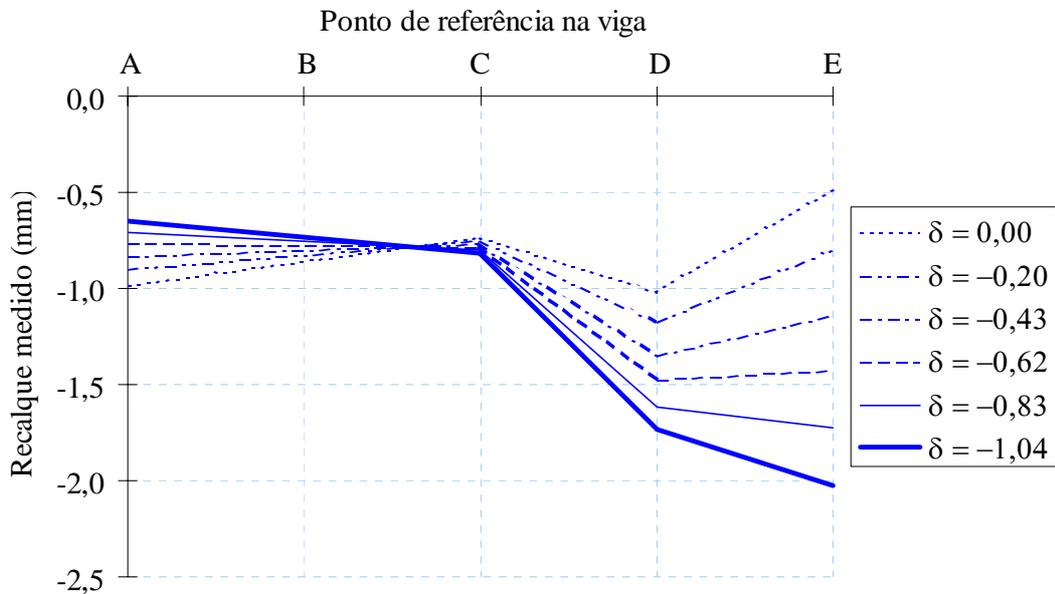
Figura 4.89 Configuração deformada da viga – Modelo 6, Situação 3. (δ em mm)

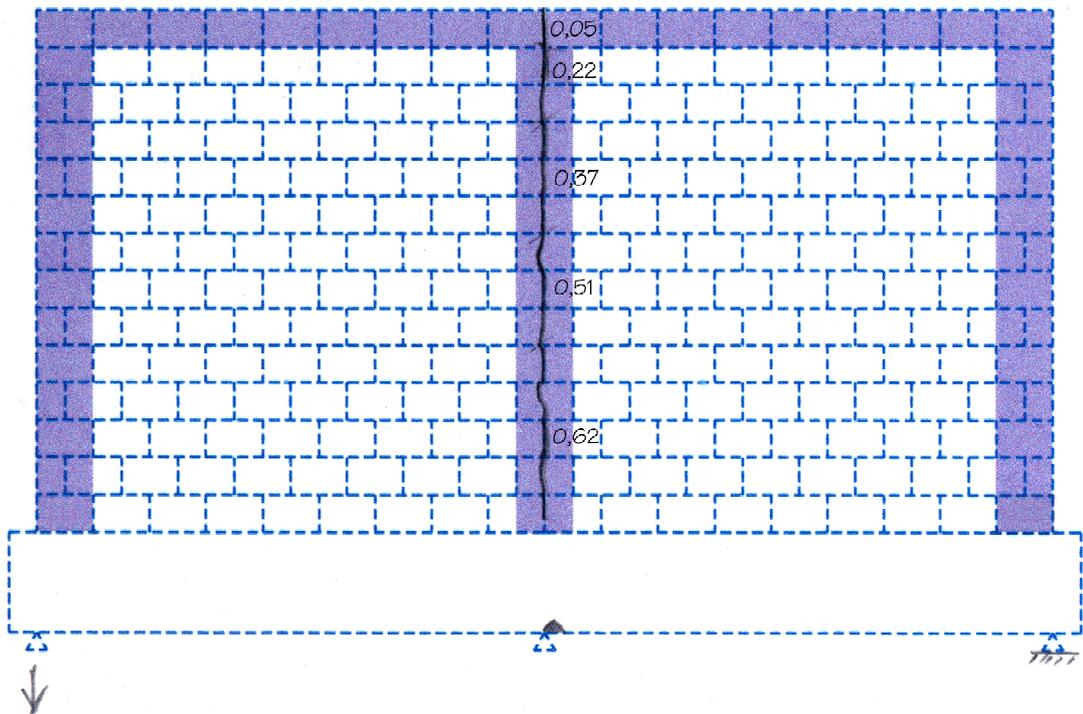
Figura 4.90 Distribuição de fissuras após ensaio – Modelo 6, Situação 3. (Verso do painel)

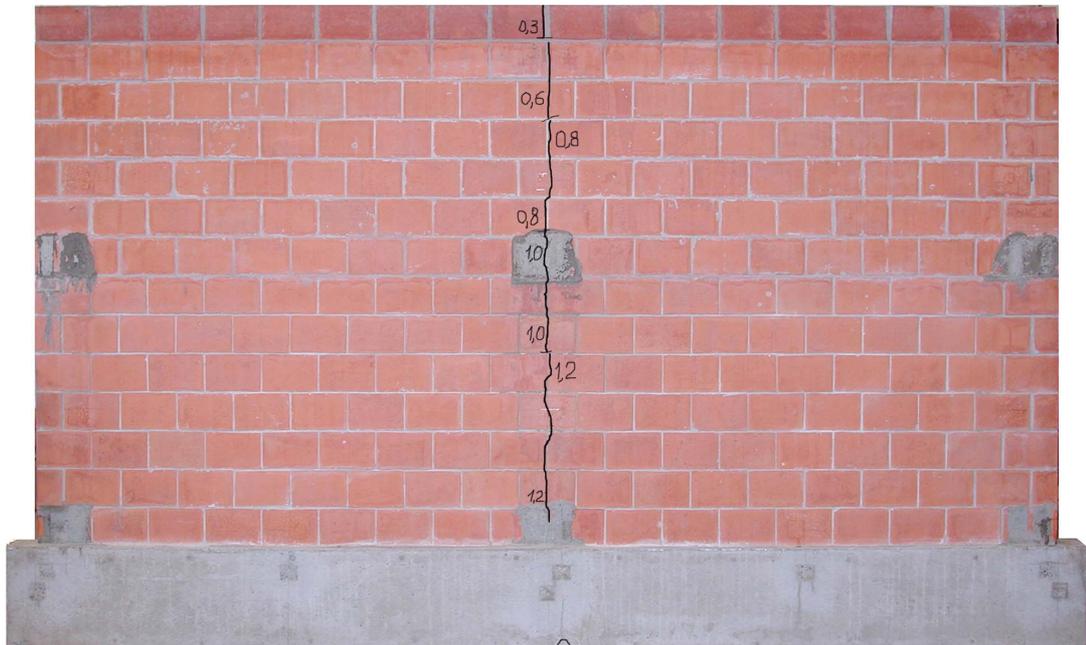
Figura 4.91 Fotografia do painel após ensaio – Modelo 6, Situação 3. (Verso do painel)

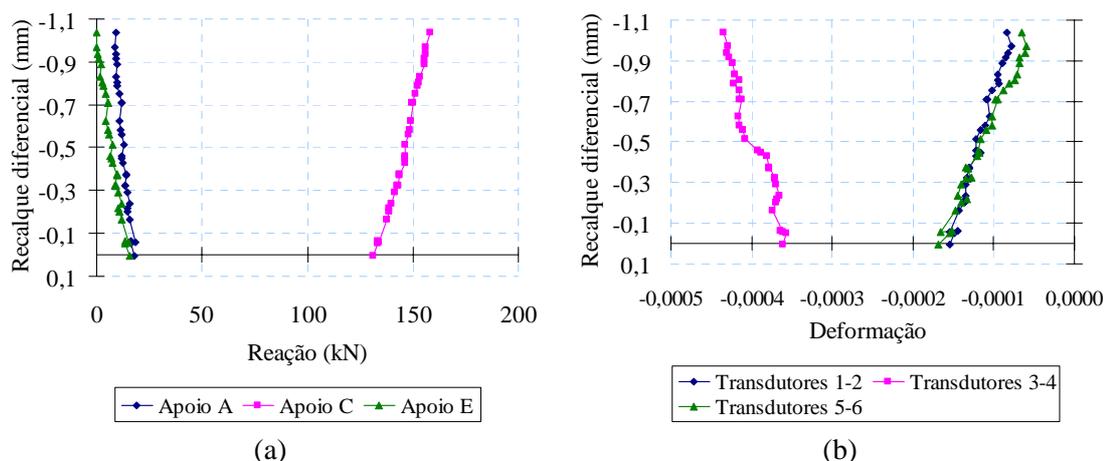
Figura 4.92 (a) Reações de apoio; (b) Deformação na parede – Modelo 6, Situação 3.

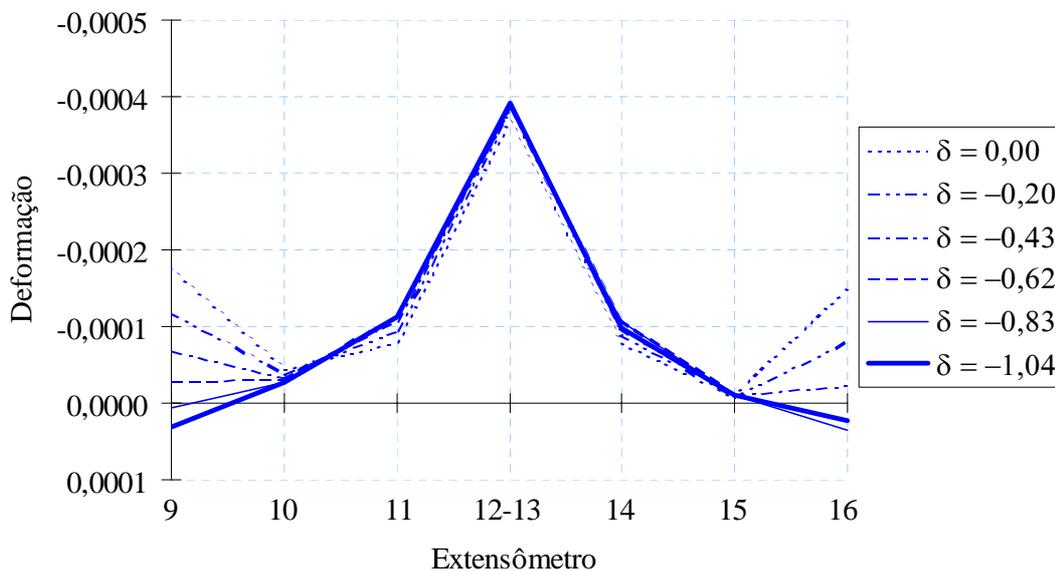
Figura 4.93 Deformações na base da parede – Modelo 6, Situação 3. (δ em mm)

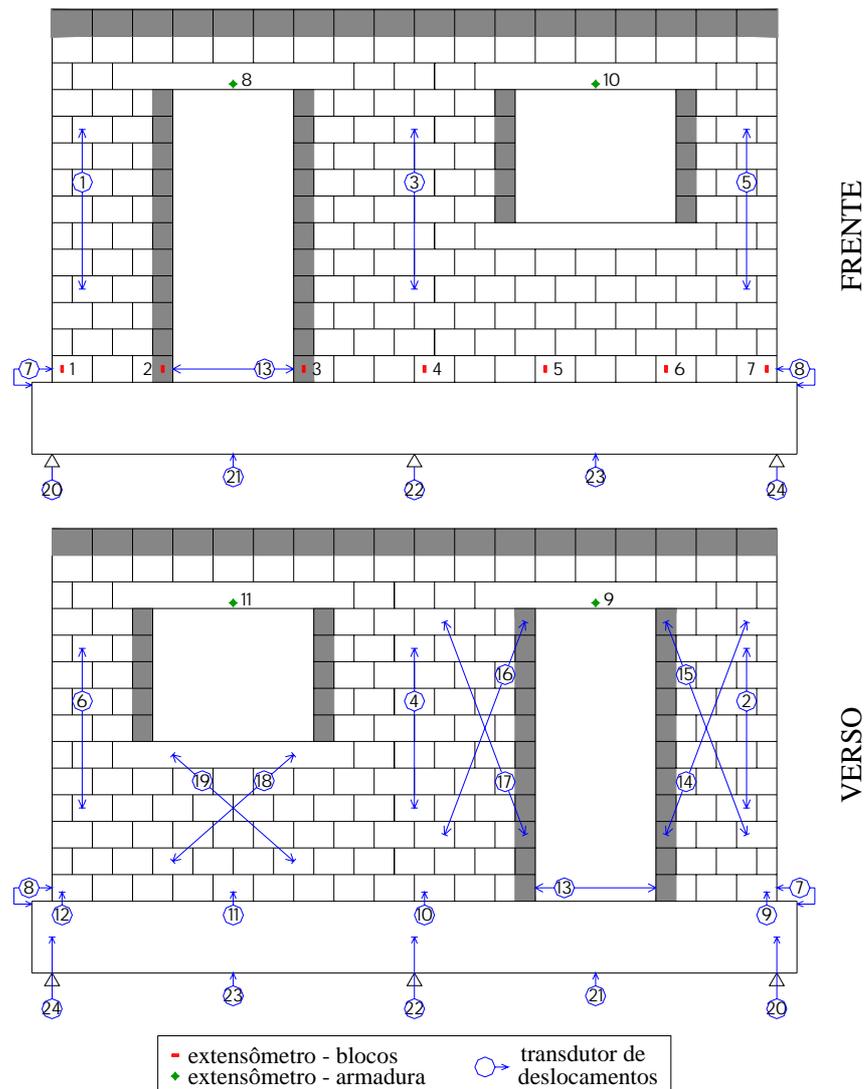
Figura 4.94 Instrumentação do Modelo 7.

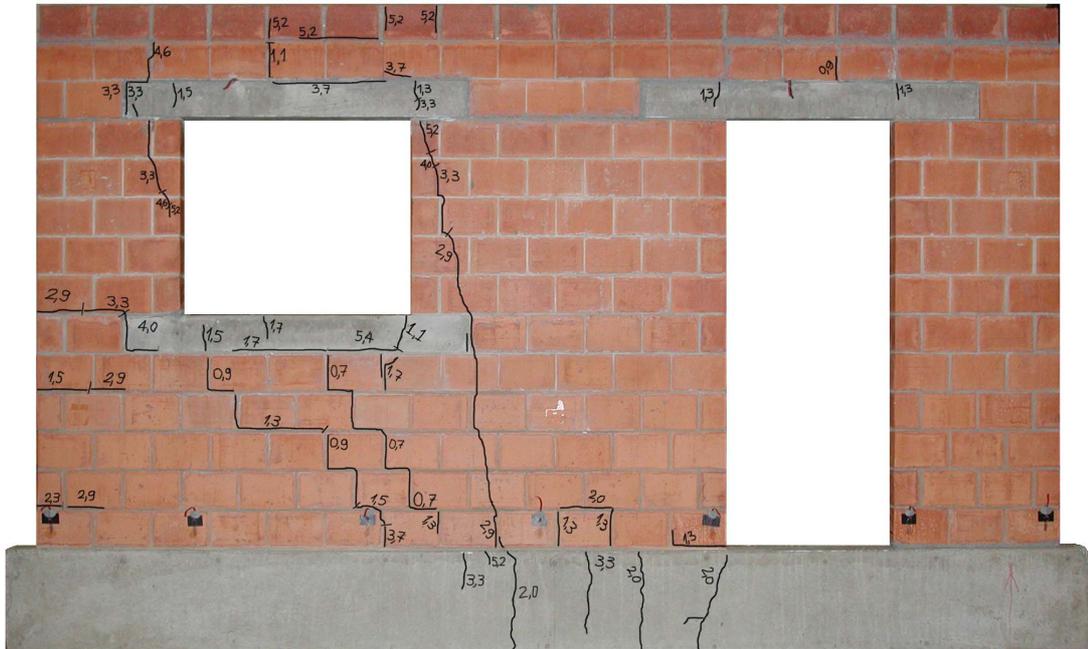
Figura 4.96 Fotografia do painel após ensaio – Modelo 7, Situação 3. (Verso do painel)

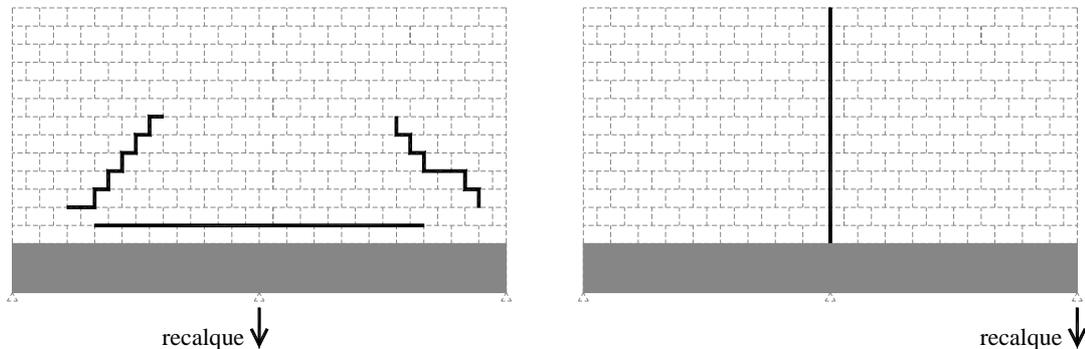
Figura 4.99 Aspecto provável da fissuração de painéis sem abertura.

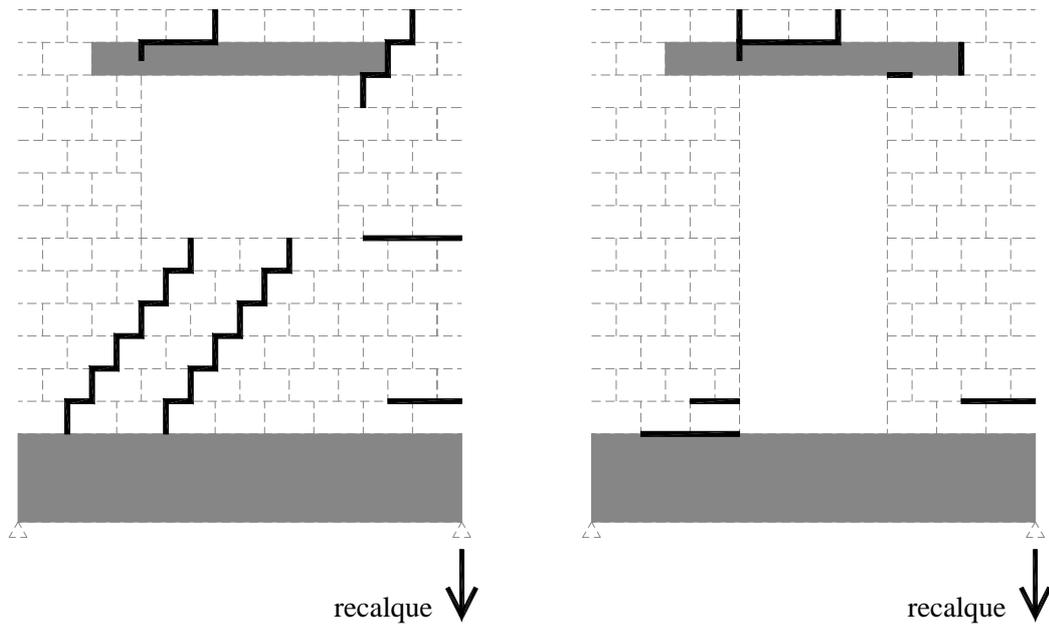
Figura 4.100 Aspecto provável da fissuração em porções de parede contendo aberturas.
