Influência de Recalques em Edifícios de Alvenaria Estrutural

Tese apresentada à Escola de Engenharia de São Carlos, da Universidade de São Paulo, como parte dos requisitos para obtenção do título de Doutor em Engenharia de Estruturas.

2002

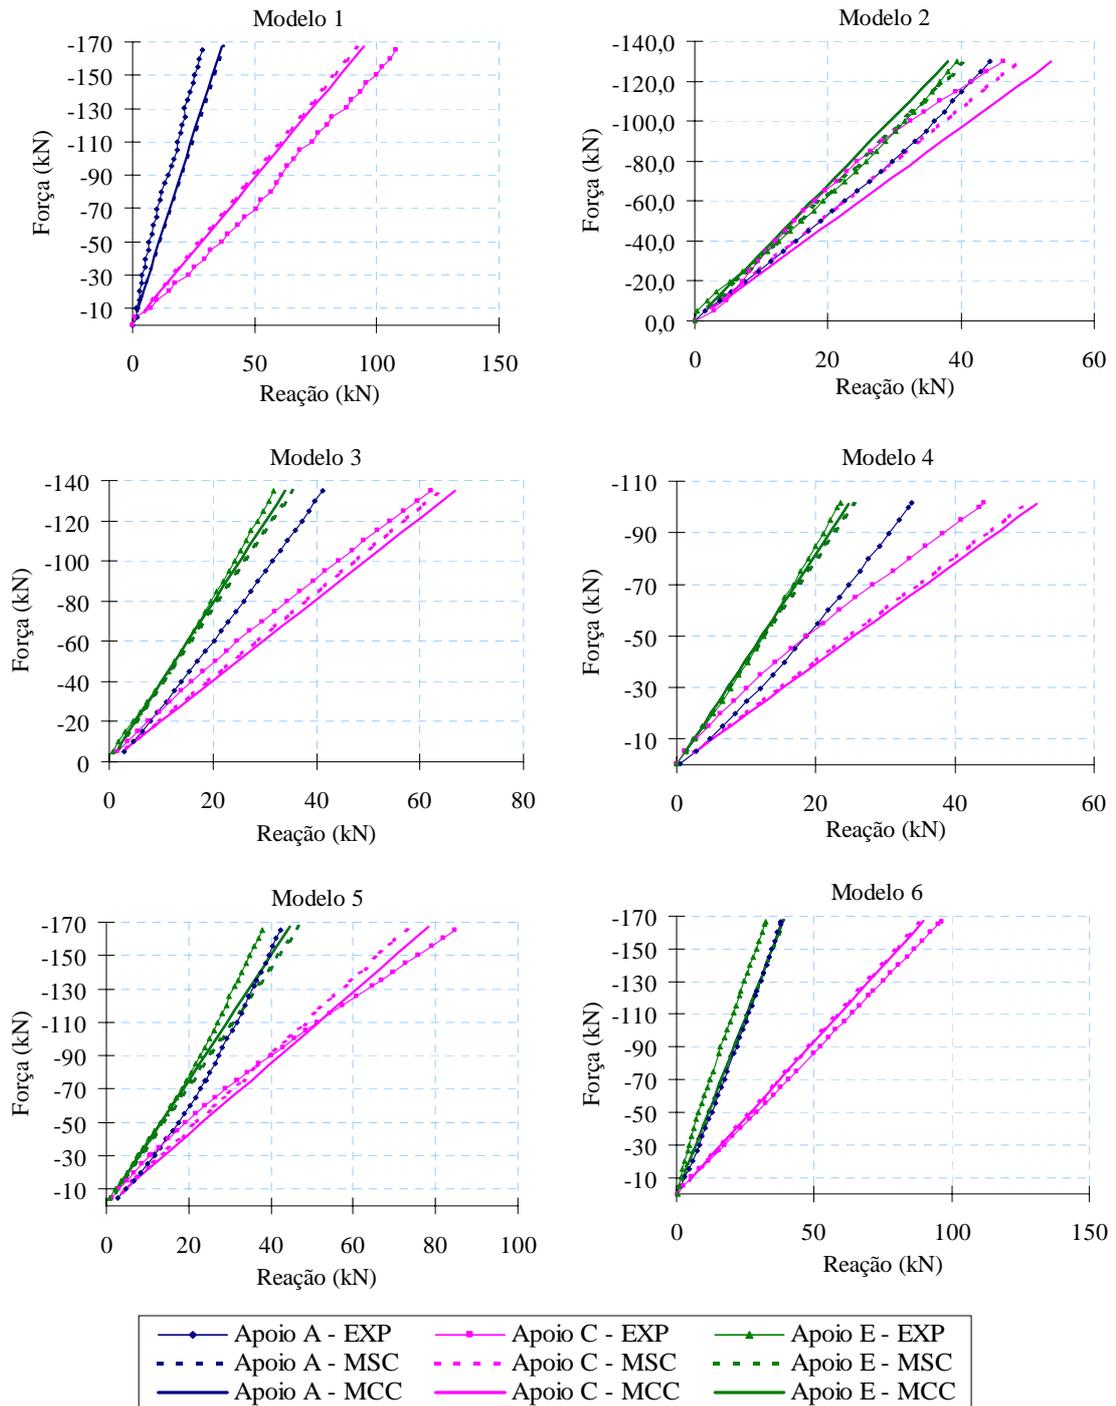
Figura 5.5 Reações de apoio experimentais e numéricas – Situação 1.

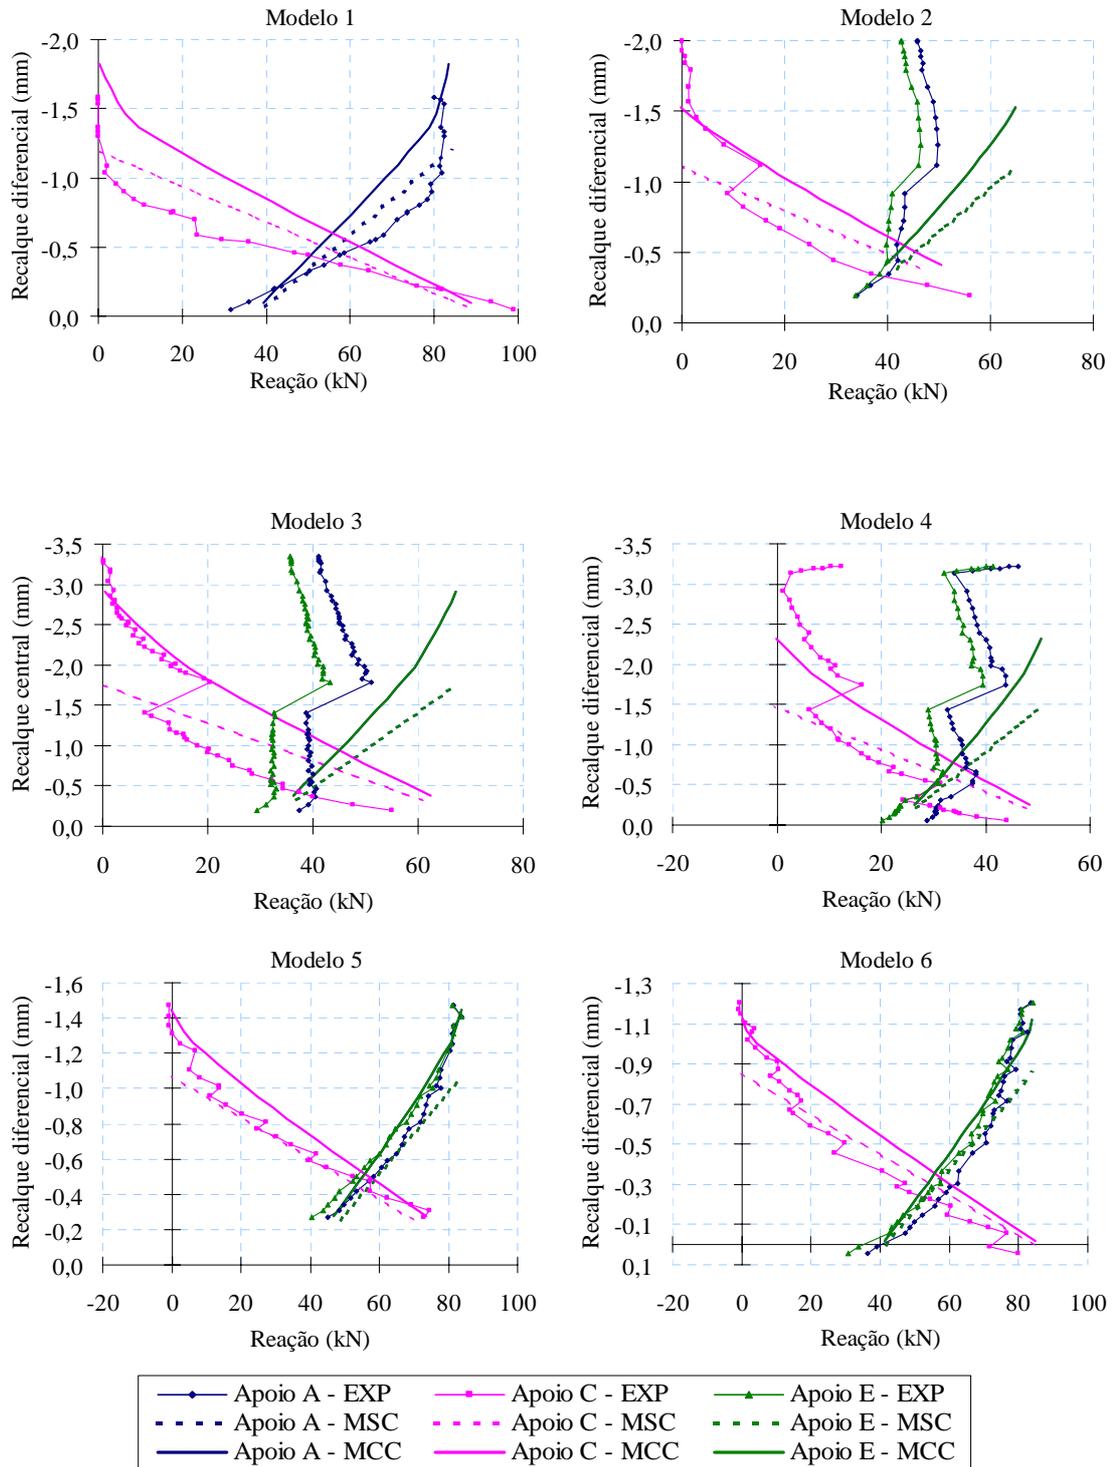
Figura 5.6 Reações de apoio experimentais e numéricas – Situação 2.

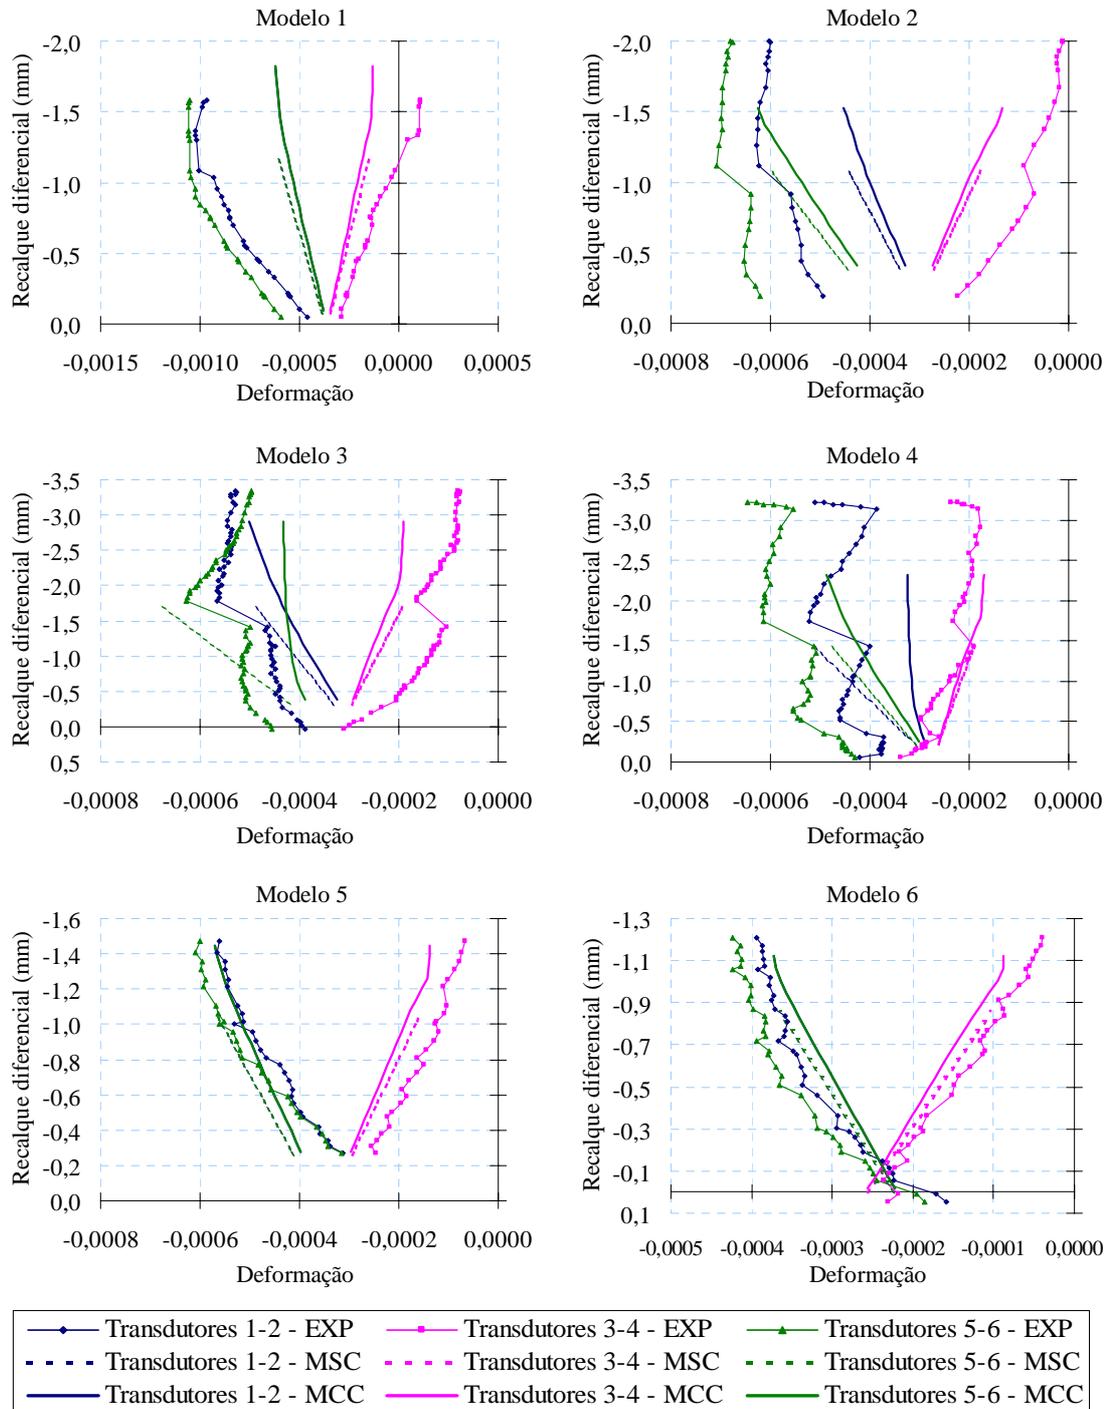
Figura 5.9 Deformações experimentais e numéricas na parede – Situação 2.

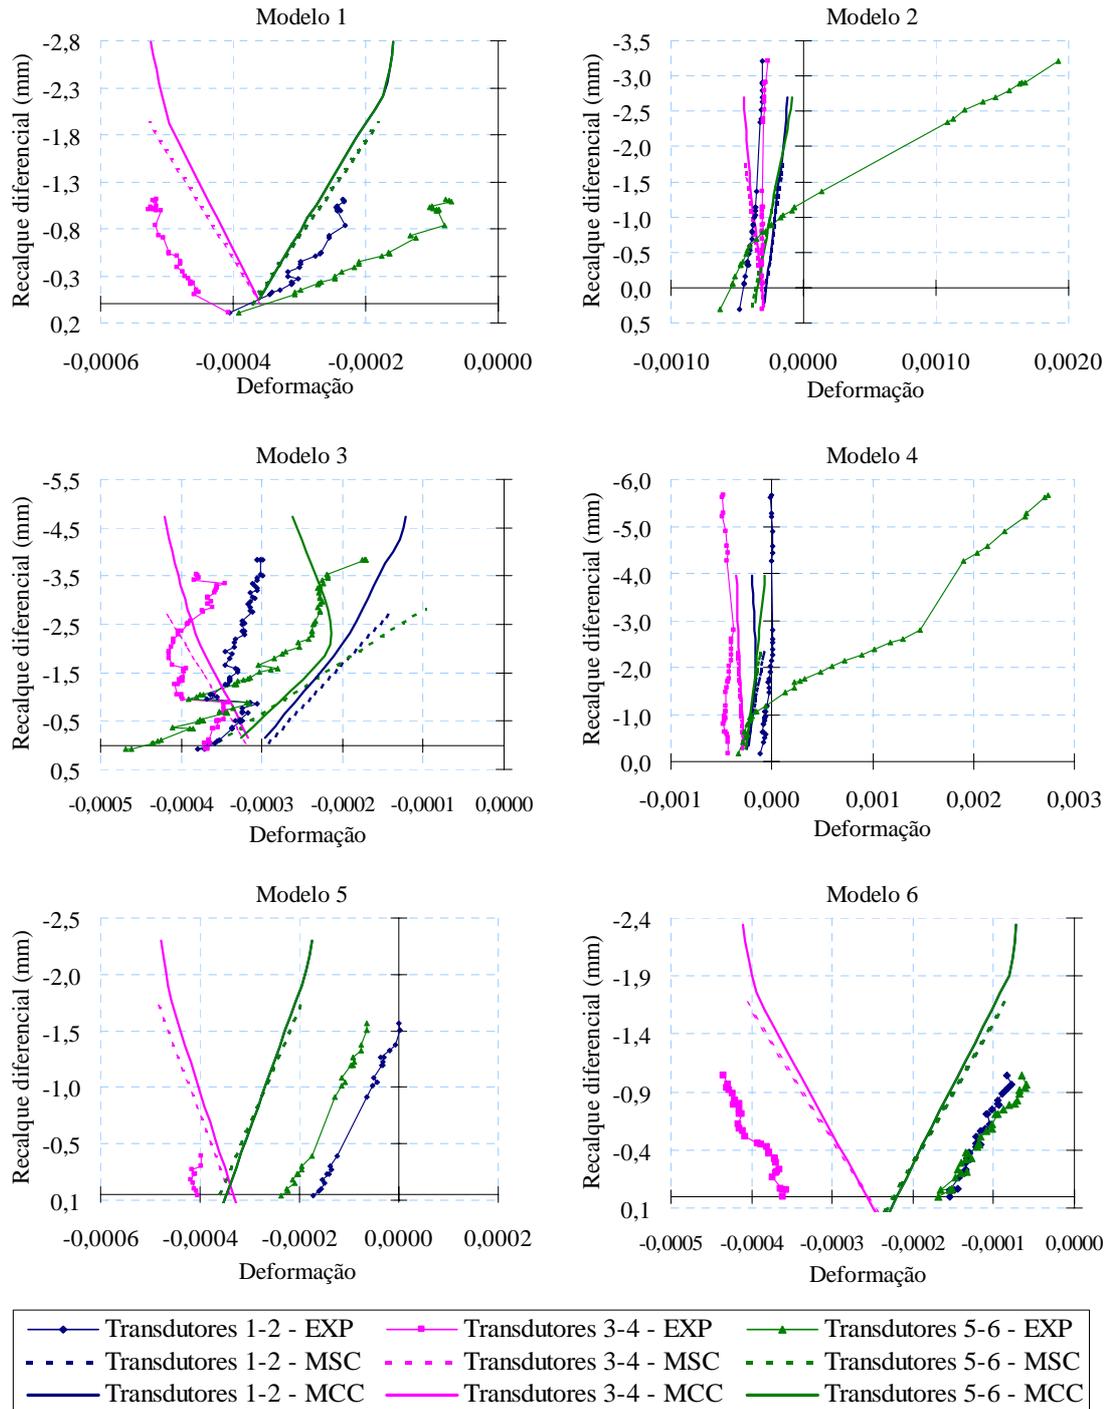
Figura 5.10 Deformações experimentais e numéricas na parede – Situação 3.

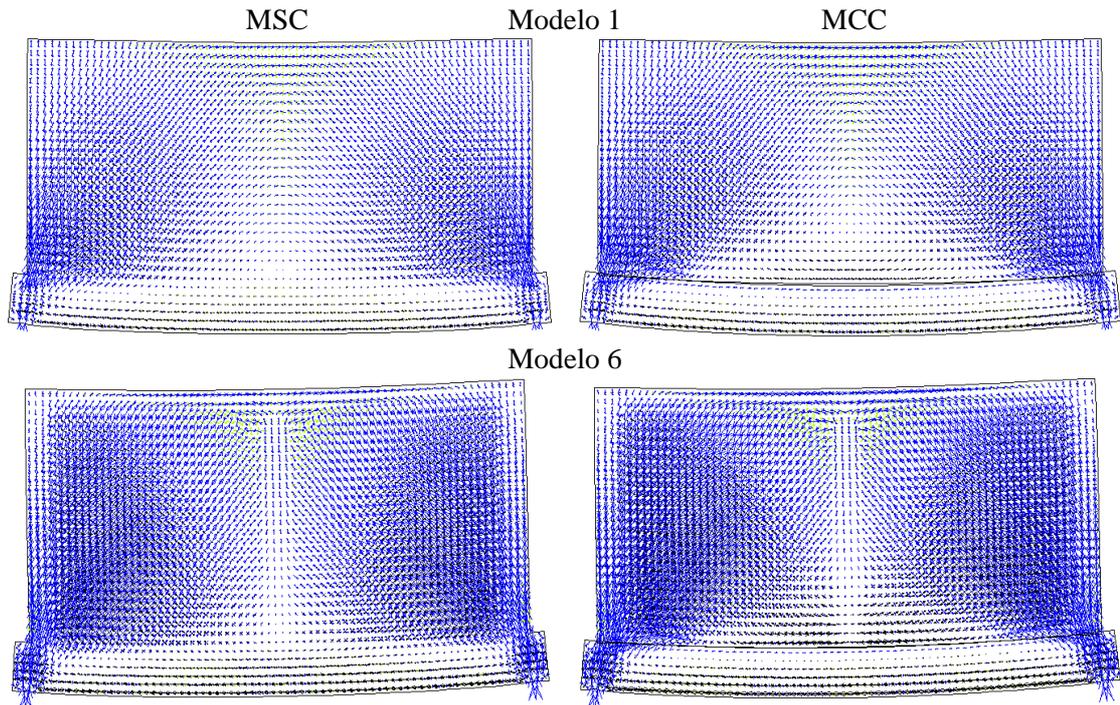
Figura 5.15 Deformações principais, Modelos 1 e 6 – Situação 2.
