*Estudo de Painéis com Abertura Constituídos por Alvenaria
Estrutural de Blocos*

Tese apresentada à Escola de Engenharia de São Carlos,
da Universidade de São Paulo, como parte dos
requisitos para a obtenção do título de Doutor em
Engenharia de Estruturas.

NASCIMENTO NETO, J. A. *Estudo de painéis com abertura constituídos por alvenaria estrutural de blocos*. São Carlos, 2003. 320p. Tese (Doutorado) – Escola de Engenharia de São Carlos, Universidade de São Paulo.

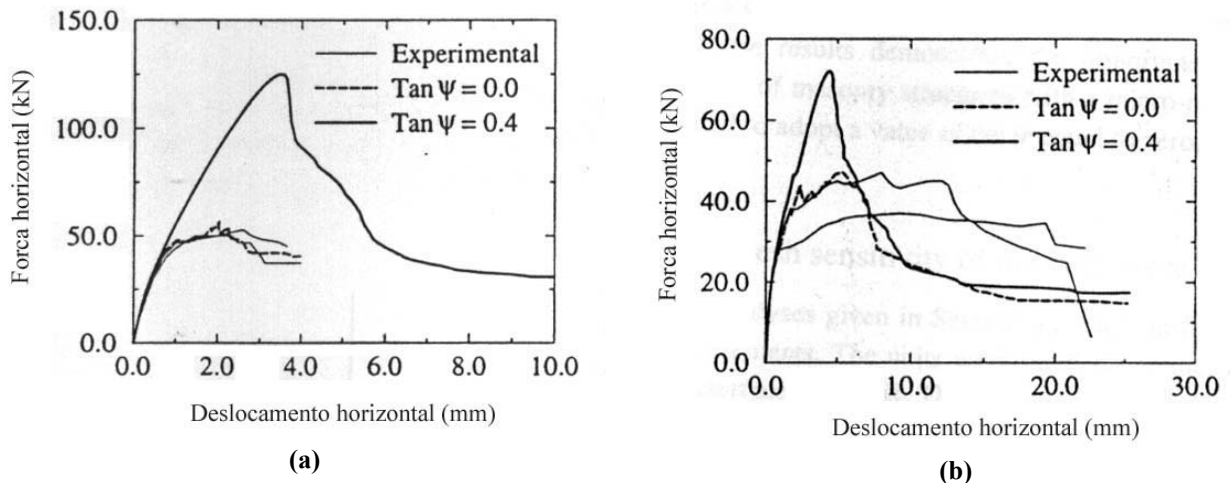
FIGURA 2-7 Influência do ângulo de dilatância na resposta estrutural: (a) Painéis J4D e J5D (sem abertura); (b) Painéis JG (com abertura) [adaptado de LOURENÇO (1996)].

dilatância. No caso de $\tan \psi = 0,4$, a força de ruptura é 1,5 vezes maior para os painéis com abertura e 2,5 vezes maior para os painéis sem abertura. Os resultados para o painel sem abertura são mais interessantes porque o travamento oriundo do confinamento é tão forte que chega a desprever o painel das fissuras diagonais. Neste caso, a ruptura é governada apenas pelo “softening” de compressão e, dado que a distribuição de tensões é, na essência, contínua, há um acréscimo impressionante de 150% na resistência do painel.

A apresentação deste exemplo demonstra a importância de uma adequada consideração do fenômeno da dilatância na realização de uma micro-modelagem cujo efeito pode, inclusive, alterar o modo de ruptura dos painéis. Caso não seja possível considerar-se adequadamente tal efeito, o autor recomenda a utilização do valor de $\tan \psi$ igual a zero.

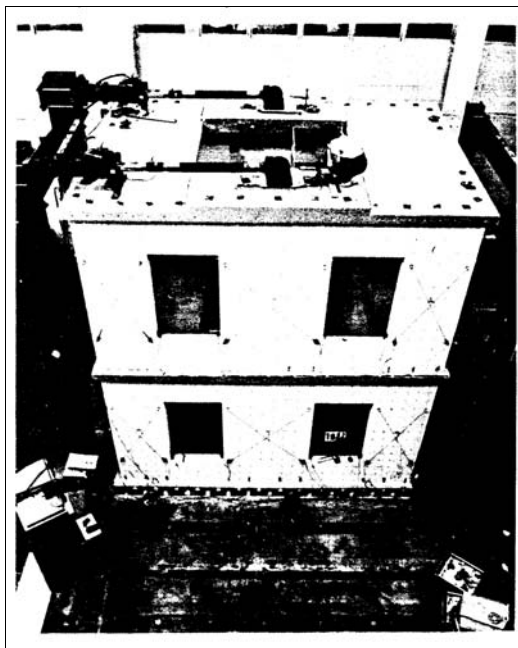
FIGURA 2-15 Estrutura de ensaio com os atuadores hidráulicos [retirado de Abrams (1986)].

Dentre as pesquisas desenvolvidas nesta área cita-se Abrams (1986), que realizou ensaios em uma estrutura real de um edifício de duas lajes constituído em alvenaria armada, FIGURA 2-15. A distribuição das aberturas foi escolhida de modo que o painel central fosse quadrangular, e significativamente mais rígido que os painéis extremos. Deste modo os esforços cortantes seriam, inicialmente, absorvidos pelo painel central, e sua deformabilidade inelástica seria redistribuída entre os painéis extremos, podendo então ser avaliada. Foram aplicadas à estrutura forças horizontais cíclicas com atuadores hidráulicos, como ilustrado na FIGURA 2-15.

De acordo com os resultados apresentados, verificou-se que surgiram pouquíssimas fissuras durante os três ciclos iniciais, apesar da força aplicada representar cerca de 70% da força de ruptura³³ medida. As fissuras surgiram, freqüentemente, nas juntas de argamassa e raramente atravessavam os blocos. Verificou-se que o painel central foi o principal responsável pela absorção dos esforços de cisalhamento, e que uma modelagem adequada do comportamento desse painel, principalmente no que se refere às condições de contorno no topo do mesmo, pode resultar numa boa aproximação do comportamento de todo o sistema. Um fato interessante observado é que a resistência ao cisalhamento, da estrutura como um todo, não diminuiu com o surgimento de fissuras diagonais no painel central. As forças cortantes foram redistribuídas para os painéis extremos, particularmente aqueles submetidos à compressão axial devido à flexão global da estrutura. Quanto aos mencionados esforços de flexão, verificou-se que os mesmos foram absorvidos pelas forças verticais axiais de todos os painéis.

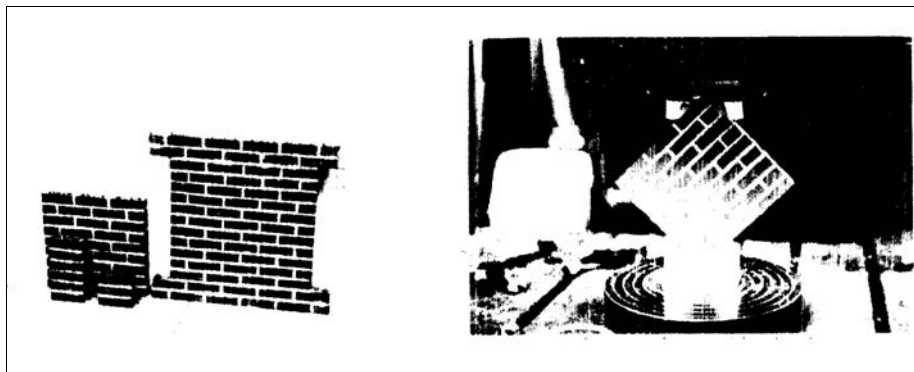
FIGURA 2-22 Modelos reduzidos em escala 1:4 dos prismas e painéis utilizados nos ensaios [Chen (1988)].

Outro estudo onde se avaliou correlação entre modelo e protótipo foi desenvolvido por Chen (1988). O trabalho desenvolvido faz parte de um programa de pesquisa mais amplo com modelos reduzidos de painéis em alvenaria estrutural. Foram estudados painéis sem aberturas submetidos a forças horizontais dinâmicas e quase-estáticas com condições de contorno equivalentes a engastes na base e no topo, tendo como objetivo avaliar a veracidade da aproximação, freqüentemente utilizada, entre ação cíclica e ação quase-estática. Adicionalmente, foram comparados os resultados de resistência à compressão de blocos, de prismas, bem como os de compressão diagonal de paredes obtidos utilizando-se os modelos reduzidos com os obtidos por protótipos encontrados na literatura. A FIGURA 2-22 ilustra os corpos-de-prova que foram utilizados nos ensaios.

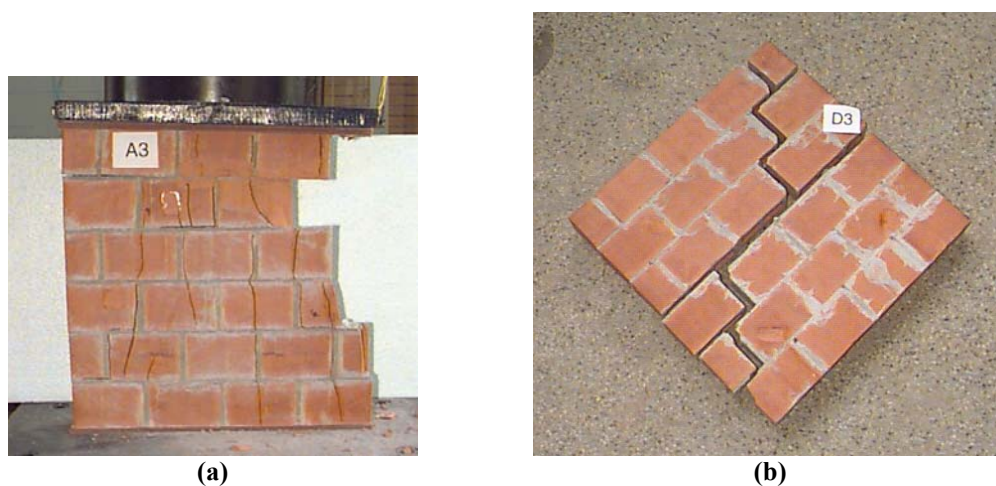
FIGURA 3-10 Modos de ruptura observados durante os ensaios: (a) Compressão simples e (b) Compressão diagonal.

Para a determinação das resistências à compressão e ao cisalhamento, bem como dos módulos de deformação longitudinal e transversal da alvenaria, seguiram-se as recomendações dispostas nos textos normativos: NBR 8949, NBR 14321, ASTM E 519 e ASTM E 111. Para tanto foram construídas pequenas paredes quadrangulares em modelo reduzido com dimensões iguais a 40 cm x 40 cm equivalentes a protótipos com dimensões iguais a 120 cm x 120 cm, FIGURA 3-9. Os ensaios foram realizados com controle de deformação, utilizando a máquina universal de ensaios servo hidráulica controlada por computador com capacidade igual a 2500 kN da marca INSTRON, pertencente ao Laboratório de Estruturas da Escola de Engenharia de São Carlos. A FIGURA 3-9 ilustra a parede logo após sua construção e já preparada para a realização dos respectivos ensaios. Os modos de ruptura observados nas paredes são ilustrados pela FIGURA 3-10. Durante os ensaios observou-se que as paredes submetidas à compressão simples apresentaram fissuração vertical intensa e uma ruptura explosiva dos blocos comprimidos, o que pode ser associado à grande quantidade de energia acumulada no sistema (parede de alvenaria) devido à elevada resistência⁷⁵ desses blocos. No caso da compressão diagonal verificou-se o surgimento de fissuras escalonadas acompanhando as juntas verticais e horizontais e ao longo da junta horizontal central, observando-se também a ocorrência de colapso abrupto. A fissuração ocorreu preponderantemente nas juntas de argamassa sem atravessar qualquer bloco.

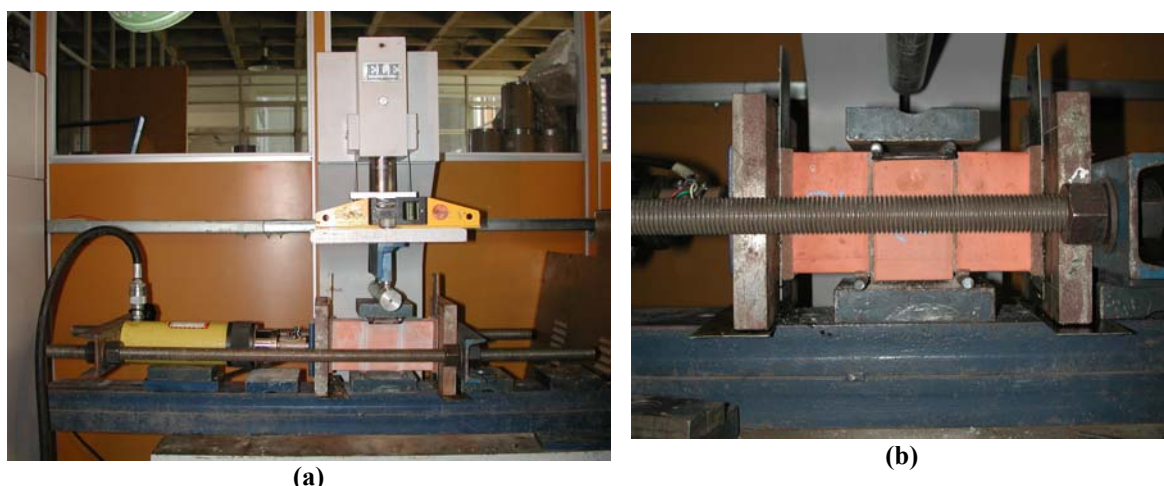
FIGURA 3-11 Ensaio de resistência ao cisalhamento em juntas: (a) Vista geral do arranjo do ensaio; (b) Ruptura típica por escorregamento na junta.

Dentre os tipos de ensaios para determinação da resistência ao cisalhamento, escolheu-se aquele que utiliza prismas de três blocos aplicando-se as forças transversais próximas às juntas de argamassa, FIGURA 3-11. Esse ensaio foi indicado como sendo o mais adequado⁷⁶ por minimizar os efeitos de flexão na junta, de acordo com Jukes and Riddington (1997). Para a determinação da curva de Coulomb foram realizados ensaios com prismas pré-comprimidos, sendo utilizados 4 prismas com pré-compressão nula, 4 prismas com pré-compressão igual a

1,2 MPa, 3 com 2,4 MPa, e 3 com 3,6 MPa, em que essas pré-compressões estão referidas à área líquida. A FIGURA 3-11 ilustra o aparato utilizado para a realização do ensaio, em que a tensão de pré-compressão foi aplicada utilizando-se atuador hidráulico com capacidade igual a 25 kN. Para a aplicação da força cisalhante adaptou-se a mesma máquina de ensaios ELE utilizada no ensaio de compressão simples de prismas e blocos.

Apesar da literatura indicar que, no caso da alvenaria, a linearidade da curva de Coulomb só pode ser considerada até o limite de 2 MPa, optou-se por variar a pré-compressão até o limite de 3,6 MPa⁷⁷ por ser esta a máxima intensidade a ser aplicada nos ensaios dos painéis. Em todos os ensaios observou-se a ruptura usual por escorregamento na junta.

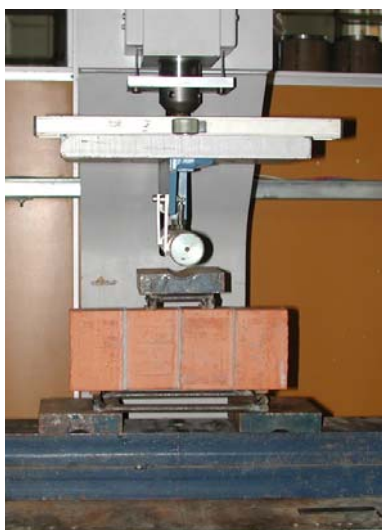
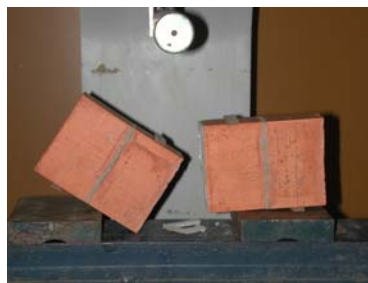
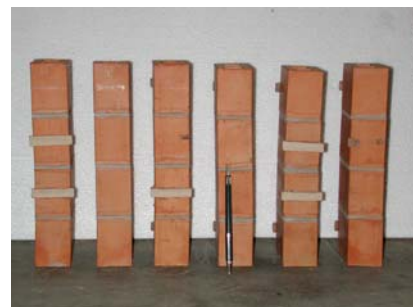
FIGURA 3-13 Ensaio de resistência à tração na flexão: (a) Configuração do ensaio; (b) Modo de ruptura observado; (c) Prismas ensaiados.

O ensaio foi realizado segundo as prescrições da ASTM E 518 – 80 que indica a configuração de prismas submetidos a forças concentradas nos terços médios do vão como um dos possíveis métodos para determinação da resistência à tração. Neste caso foram confeccionados 6 prismas de 4 blocos com altura total igual 268,4 mm e espessura de juntas aproximadamente igual a 4 mm. O ensaio foi realizado com os prismas posicionados segundo a direção de maior inércia, FIGURA 3-13(a). Utilizou-se uma chapa de aço para dividir a força vertical, aplicada pela máquina de ensaios, em duas outras posicionadas nos terços médios do vão definido pelo apoio na base do prisma. A opção em se realizar o ensaio segundo essa configuração residiu no fato da tração ser mobilizada nos painéis segundo a mencionada direção. A ASTM E 518 – 80 indica uma relação mínima *comprimento do vão / altura da seção* igual a 2,5, de modo que os apoios na base dos prismas foram posicionados a 1,2 cm em relação às suas extremidades. A FIGURA 3-13(b) ilustra a ruptura típica, caracterizada pela tração na junta intermediária, observada durante o ensaio. No entanto, em um dos 6 prismas ensaiados, FIGURA 3-13(c), observou-se a ruptura na junta fora do terço médio. A Tabela 3-7 contém os resultados obtidos para a resistência à tração na flexão em juntas de argamassa.

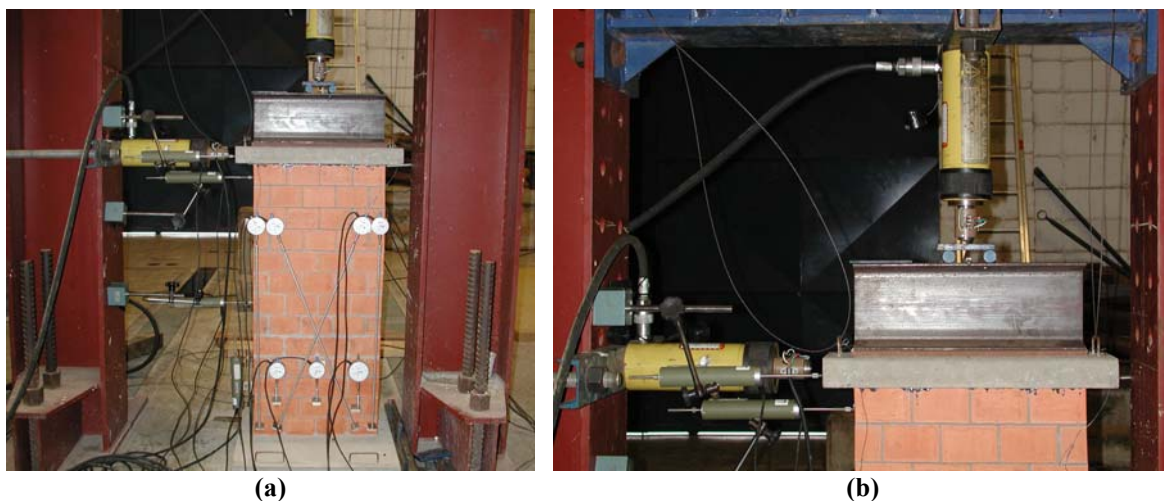
FIGURA 3-14 Ensaio piloto realizado: (a) Painel pronto para ser ensaiado; (b) Vinculações no topo do painel; (c) Distribuição da instrumentação utilizada.

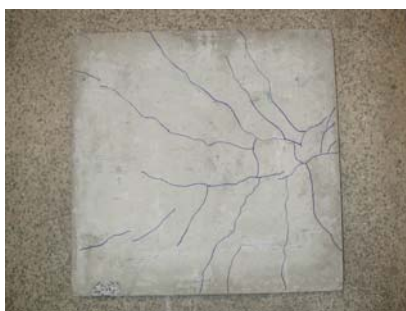
FIGURA 3-16 Fissuração observada no lado da laje de apoio que mantinha contato com o piso do laboratório.

Da observação do modelo após sua ruptura verificou-se que a laje de apoio do painel apresentou fissuração na face em contato com o piso do laboratório. Neste caso surgiram fissuras diagonais partindo da região comprimida do painel em direção à região tracionada do mesmo, conforme ilustrado pela FIGURA 3-16. Isto indica que houve rotação dessa mesma laje, em que a região do lado tracionado do painel ergueu-se resultando em acréscimo dos esforços de compressão na região do lado oposto. Conclui-se então que o sistema para travamento da laje de apoio não funcionou adequadamente, havendo a necessidade de melhoria.

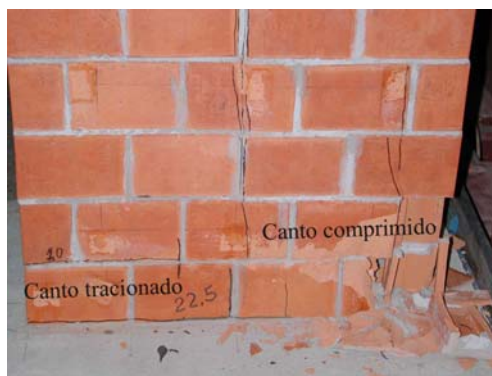
FIGURA 3-17 Modo de ruptura do painel: detalhe dos cantos comprimido e tracionado na base.

A FIGURA 3-17 ilustra o modo de ruptura observado. Observa-se que a fissuração visível ocorreu na base do painel, na primeira e na segunda fiadas, em que seu desenvolvimento se deu ao longo de uma junta de argamassa horizontal. A ruptura final do painel ocorreu com o esmagamento dos blocos no canto comprimido. Isto aconteceu porque o painel possuía dimensões tais que as deformações por flexão foram preponderantes, caracterizando-se, deste modo, um canto tracionado e outro comprimido por máximas solicitações de flexão na base do painel que o levaram a ruína total.

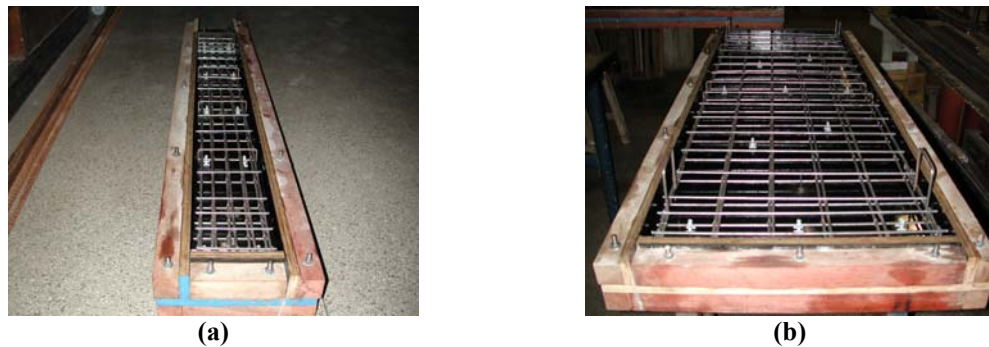
FIGURA 3-23 Distribuição das armaduras para lajes do painel porta: (a) Lajes de topo; (b) Lajes de base.

Todas as lajes foram moldadas com armaduras constituídas por $\phi = 5,0$ mm e espaçadas a cada 9,5 cm. O espaçamento para as armaduras longitudinais da laje de topo foi um

pouco menor, sendo igual a 3,25 cm. Foram utilizadas malhas tanto junto à face superior quanto a face inferior dessas lajes, FIGURA 3-23. Escolheu-se espessura igual a 5 cm, equivalente a 15 cm num modelo em escala natural, para garantir o comportamento de diafragma rígido da laje de topo e para suportar o peso dos painéis sem causar danos aos mesmos durante a etapa de transporte. No caso dos painéis grauteados foram utilizadas armaduras de espera com 30 cm de traspasse para garantir a ancoragem dentro do painel e um gancho com 7 cm para ancoragem dentro da laje. Outros ganchos foram dispostos nas extremidades da laje para facilitar o transporte dos painéis, FIGURA 3-24.

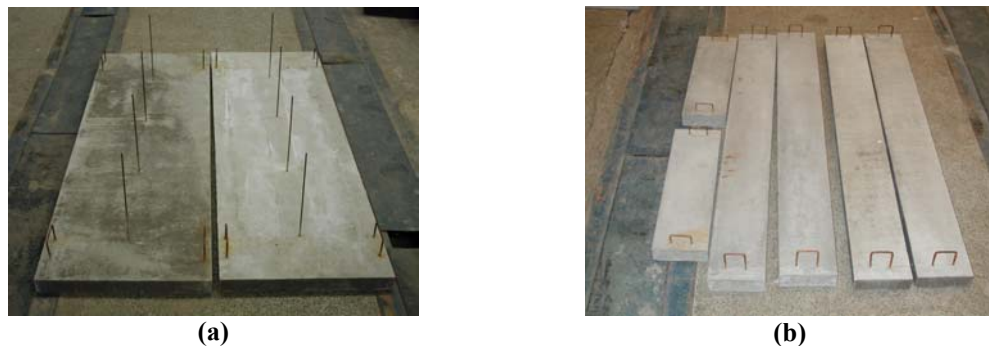
FIGURA 3-24 Lajes após concretagem: (a) Lajes de base para painéis porta e janela com graute; (b) Lajes de topo para painéis isolado e porta.

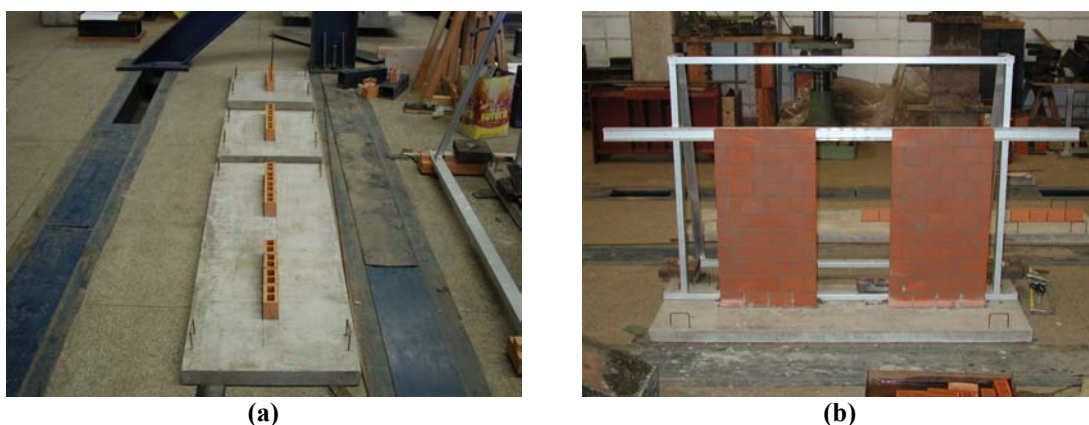
FIGURA 3-25 Construção dos painéis: (a) Primeira fiada colada de dois painéis isolados e um painel porta; (b) Utilização do gabarito em alumínio durante a construção de um painel porta.

Os painéis foram construídos sobre as lajes de concreto que serviram para apoiá-los e transportá-los. Optou-se por colar a primeira fiada na laje de apoio de modo a impedir o surgimento de fissuras na interface argamassa/concreto, garantindo, neste caso, que a ruptura ocorresse apenas na alvenaria. Para tanto foi utilizada cola à base de epóxi, onde a construção das fiadas subseqüentes foi realizada 24 horas após essa colagem. Para a construção dos painéis previu-se um gabarito constituído por elementos em alumínio, composto por régua vertical graduada com as medidas referentes a cada fiada e régua horizontal para controle do alinhamento e prumo das mesmas. Antes do início da construção, a laje de apoio foi nivelada para, em seguida, posicionar-se o gabarito de alumínio, sempre com a verificação de seu prumo e nível. A FIGURA 3-25 ilustra a primeira fiada após colagem e a construção de um painel.

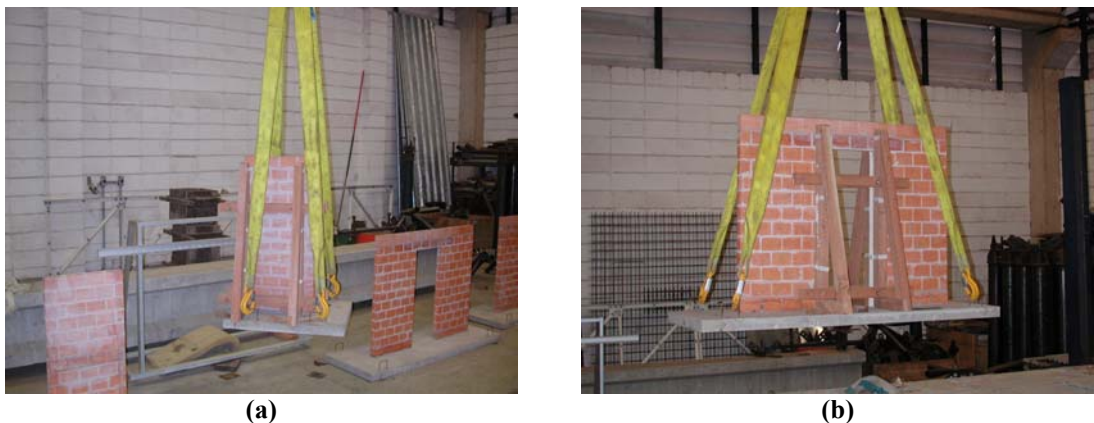
FIGURA 3-28 Transporte utilizando-se ponte rolante: (a) Painel isolado; (b) Painel porta.

Como havia disponibilidade, utilizou-se uma ponte rolante para transportar os painéis até a posição do ensaio. Neste caso o painel foi erguido, utilizando-se fitas fixadas nos ganchos das lajes de apoio, e transportado até a posição desejada. A FIGURA 3-28 ilustra o transporte de alguns painéis. É importante frisar que todos os cuidados tomados no transporte foram suficientes para evitar eventuais danos aos modelos, e que essa é uma etapa crucial, em que qualquer descuido pode resultar na perda total ou parcial do modelo.

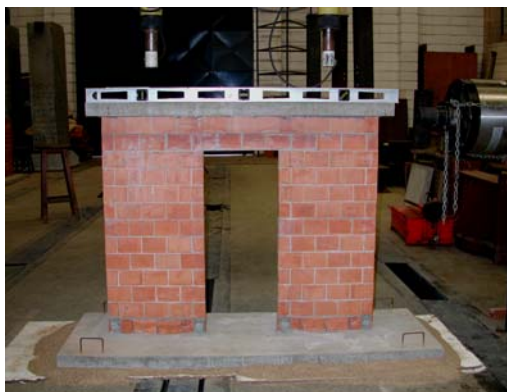
FIGURA 3-29 Utilização de areia para nivelamento do modelo.

Após o posicionamento prévio do painel para o ensaio, colou-se a laje de topo com a mesma cola à base de epóxi utilizada na primeira fiada. Em seguida alinhou-se o painel simultaneamente ao atuador horizontal e aos cilindros hidráulicos verticais. Esse é um processo não menos especial que os anteriormente comentados, onde os mesmos cuidados relativos ao manuseio devem ser tomados. Por exemplo, os painéis sem graute vertical não podiam ser muito movimentados para que se efetuasse seu posicionamento final, pois se corria o risco de produzir fissuras provenientes dessa movimentação excessiva, mesmo estando o painel travado com o gabarito de madeira. Durante essa etapa de posicionamento final percebeu-se a necessidade de utilizar areia abaixo da laje de apoio para nivelar o modelo, FIGURA 3-29, devido às imperfeições do piso do laboratório e da face da laje.

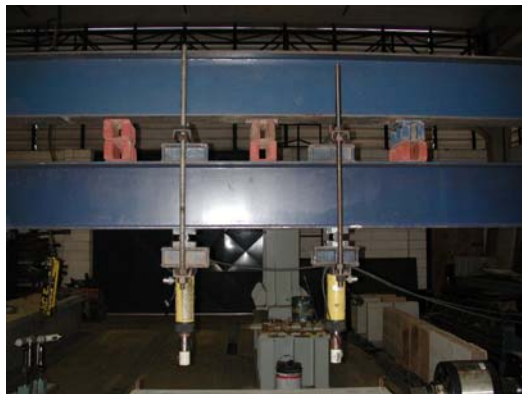
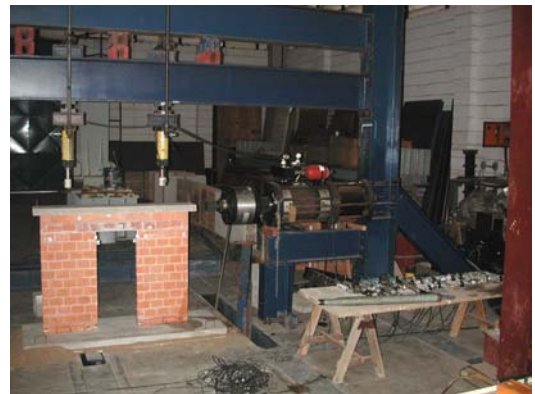
FIGURA 3-32 Disposição final do ensaio: (a) Esquema de ensaio para um painel porta; (b) Detalhe das bases para conferir contato entre as vigas do pórtico de reação; (c) Vista geral de um painel porta posicionado para posterior travamento e colocação de instrumentação.

A FIGURA 3-32 ilustra a disposição final do aparato de ensaio com as vinculações adotadas para os sistemas de aplicação de forças, cilindros hidráulicos verticais e atuador horizontal, e para a fixação do painel na laje de reação do laboratório. Neste caso, cabe o comentário sobre a utilização de bases metálicas verticais para criar pontos de contato entre as duas vigas do pórtico de reação, de modo a tomar partido de uma maior rigidez do conjunto do pórtico durante a etapa de aplicação das forças verticais. Outro aspecto importante refere-se aos cilindros hidráulicos destinados à aplicação da pré-compressão, os quais foram fixados na viga do pórtico por meio de tirantes, porcas e perfis metálicos. A FIGURA 3-32(b) ilustra o conjunto de fixação. Vale o comentário sobre a utilização de duas porcas em cada extremidade do tirante para que, após a aplicação da pré-compressão, fosse possível erguer o perfil posicionado acima

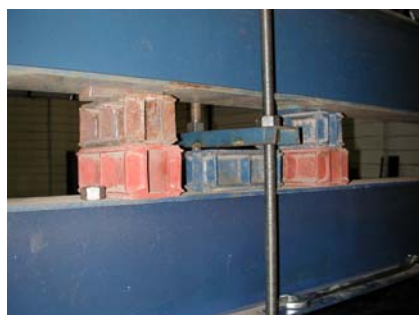
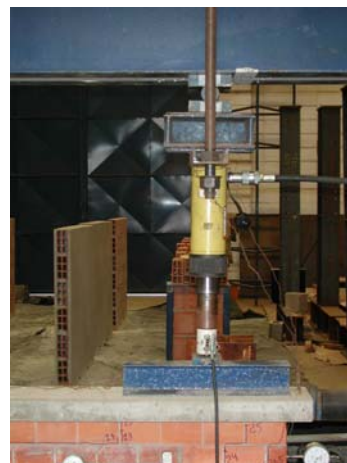
FIGURA 3-33 Liberação de vínculos dos cilindros verticais: (a) Detalhe do espaço deixado entre o perfil e a base metálica sobre a viga; (b) Detalhe dos dois parafusos na extremidade inferior do tirante.

As tensões de pré-compressão foram aplicadas por um ou dois cilindros hidráulicos, dependendo do tipo de painel, com capacidade igual a 500 kN e controle de força. As correspondentes forças verticais foram aplicadas utilizando-se bomba manual, e as leituras da instrumentação foram gravadas a cada incremento de 0,5 kN dessas forças. Como comentado anteriormente para o caso da maior pré-compressão, com intensidade igual a 1,64 MPa, a força vertical necessária foi igual a 30,5 kN. Adotando-se procedimento idêntico, no caso da menor pré-compressão, com intensidade igual a 0,98 MPa⁹⁰, obteve-se força vertical igual a 18,2 kN. Aspecto importante nesta etapa é a verificação da excentricidade para que sejam realizados, se necessário, ajustes no posicionamento do modelo. Outra observação a ser feita refere-se ao travamento da laje de base, em que tal fixação só foi realizada após aplicação da força vertical total, isto é, os perfis metálicos dispostos sobre a laje da base só foram travados no piso do laboratório após aplicação dessa força. Em seguida ergueu-se o perfil posicionado acima da viga do pórtico de reação para desvincular os cilindros hidráulicos da referida viga. A FIGURA 3-33 ilustra a liberação desse vínculo nas extremidades do tirante de fixação dos cilindros.

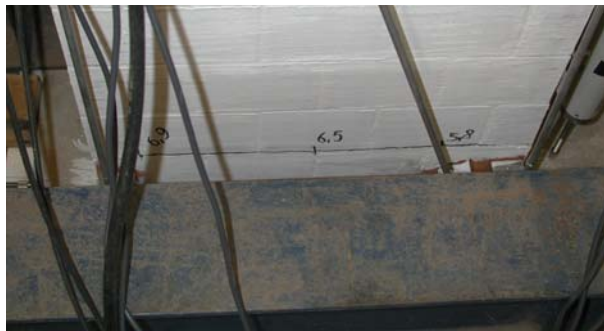
FIGURA 4.2-4 Fissuração observada na base do painel: modelo PISG1.

Fato interessante observado na FIGURA 4.2-4 é que a região de compressão, em condições próximas ao estágio de ruptura, correspondeu à metade do bloco situado no respectivo canto. Isto significa que o painel que possuía seção resistente na base com 40 cm de altura, antes da ocorrência de qualquer fissuração, manifestou um mecanismo com a formação de rótula na base e passou a apresentar movimento de corpo rígido associado à rotação em torno de uma região da seção com, aproximadamente, 4,9 cm.

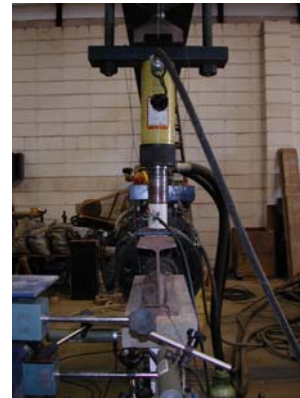
FIGURA 4.2-9 Cilindros verticais no modelo PISG1: (a) Dispositivo com esfera para rotação total entre cilindro e viga do pórtico de reação; (b) Verificação visual da excentricidade durante etapa da força horizontal.

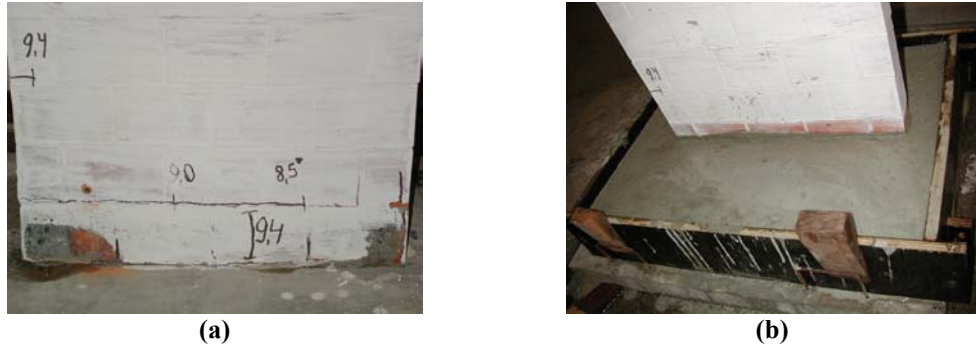
FIGURA 4.2-13 Procedimento de reforço do modelo PICG1: (a) Distribuição de fissuras e base sendo preparada para grauteamento; (b) Grauteamento recém realizado.

Ao comparar os resultados do ensaio realizado nestas condições com àqueles do modelo PISG1, verificou-se igualdade entre as cargas de ruptura, fato este que estimulou a idéia de a ruptura do painel ter sido prejudicada. Neste caso decidiu-se realizar reforço estrutural do painel e refazer o ensaio. Como a fissuração ocorreu preponderantemente nas fiadas situadas na base, procedeu-se o reforço dessa região passando armadura através da espessura do painel para em seguida realizar grauteamento até metade da segunda fiada. Julgou-se esse procedimento pertinente porque a fissuração ocorrendo preponderantemente na base, o painel apresentava-se íntegro ao longo da sua altura. Além disso, a alteração na relação *altura/comprimento*, passando de 2,2 para 1,95, e a ocorrência de pequena fissuração acima da terceira fiada não implicariam em mudança substancial no comportamento do painel. A FIGURA 4.2-13(a) ilustra a distribuição de fissuras ocorrida na base do painel e na terceira fiada, e o início da preparação para posterior grauteamento, enquanto que a FIGURA 4.2-13(b) ilustra o grauteamento, recém realizado, até metade da segunda fiada.

Durante o grauteamento foram moldados corpos-de-prova para se verificar a sua resistência à compressão. Optou-se por refazer o ensaio quando essa resistência atingisse, no mínimo, a resistência do concreto da laje.

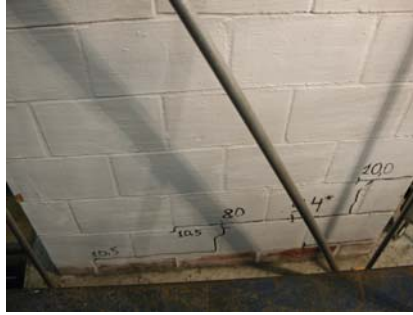
FIGURA 4.2-17 Fissuração na base oriunda da flexão do painel: modelo PICG1.

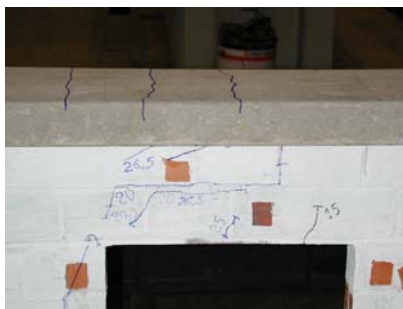
FIGURA 4.3-8 Detalhe da fissuração na laje de topo: modelo PPSG1.

Mesmo os transdutores T21 e T22 registrando encurtamentos não previstos⁹⁶, esses resultados podem fornecer informações importantes sobre o comportamento do lintel. Neste caso, verifica-se que as tensões de tração ocorreram exclusivamente na laje, pois as fissuras se espalharam na superfície superior da mesma e seus prolongamentos limitaram-se à posição da armadura utilizada naquela região. Da mesma forma, verifica-se que as fissuras verticais associadas à tração se espalharam na superfície inferior da verga e seus comprimentos se limitaram à posição da armadura horizontal, vide fissuras aos 15 kN e 25 kN na FIGURA 4.3-8. Isto indica que houve mobilização da seção composta *alvenaria/concreto* e que, evidentemente, ocorreu solicitação de flexão no lintel. Além disso, comenta-se que os respectivos transdutores podem monitorar uma eventual separação entre alvenaria e laje, isto é, a desmobilização da seção composta do lintel. Neste caso, ocorreria uma transição brusca de um estado de compressão para um de tração na região monitorada pelos transdutores T20 e T21.

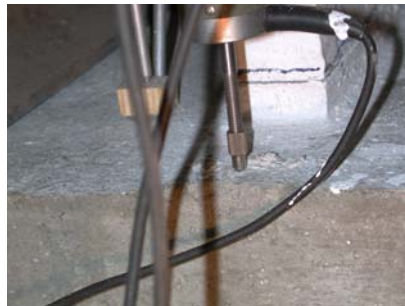
FIGURA 4.3-11 Detalhe da abertura da fissura no canto tracionado da parede P2: modelo PPSG1.

A FIGURA 4.3-11 ilustra a abertura da fissura no canto tracionado da base da parede P2 em estágio próximo à ruptura. Essa fissura se prolongou horizontalmente até o bloco posicionado no canto comprimido, e o máximo deslocamento registrado pelo transdutor T7 foi igual a 1,91 mm.

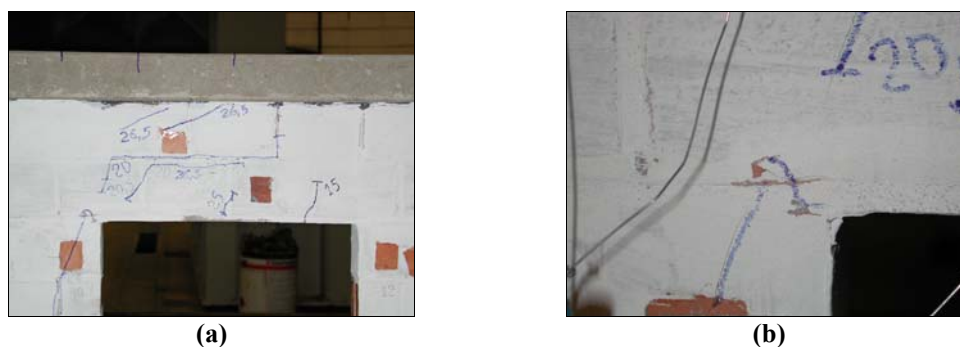
FIGURA 4.3-16 Lintel do modelo PPSG1: (a) Vista geral da fissuração; e (b) Detalhe do canto comprimido.

Finalmente, após a análise dos resultados do modelo PSG1 são apresentados o modo e a propagação da fissuração e o tipo de ruptura observado. Como referencial para as figuras seguintes deve-se considerar a força horizontal sendo aplicada no sentido da direita para a esquerda. Iniciando com a avaliação isolada de cada elemento, a FIGURA 4.3-16 ilustra a fissuração ocorrida no lintel. Verifica-se que a primeira fissura ocorreu numa junta vertical, aos 15 kN, prolongou-se até a posição da armadura horizontal disposta na verga e pode ser atribuída

a esforços de flexão. Aliás, considerando o sentido de aplicação da força horizontal, pode-se afirmar que: na seção do lintel situada na extremidade direita ocorreu flexão com tração na parte inferior e compressão na superior; enquanto que na extremidade esquerda ocorreu o oposto, tração na parte superior e compressão na inferior. Na mesma figura observam-se fissuras na parte superior da laje e em outra junta vertical na parte inferior do lintel, as quais corroboram a afirmação anterior. Fato interessante foi o pequeno esmagamento observado no canto comprimido da abertura, FIGURA 4.3-16(b), comprovando que essa região apresentou concentrações de tensão de compressão; bem como a ausência de fissuração visível no canto tracionado. Surgiram, também, fissuras horizontais e oblíquas, indicando que ocorre um estado de solicitações de cisalhamento no lintel. Neste caso, a utilização de armaduras verticais poderia combater esse efeito.

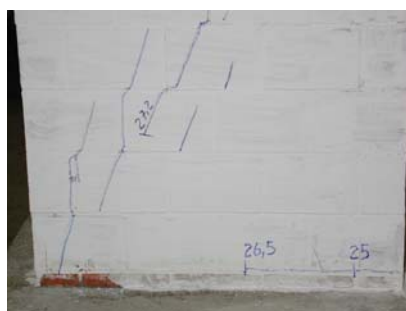
FIGURA 4.3-18 Base da parede P1 do modelo PPSG1: prolongamento da fissura horizontal e fissuração diagonal.

A FIGURA 4.3-18 ilustra a fissuração ocorrida na base da parede P1. Observa-se que a primeira fissura visível ocorreu no canto tracionado aos 25 kN e se prolongou aos 26,5 kN de modo menos intenso que na parede P2. Isto indica que houve comportamento semelhante entre as duas paredes. No entanto, o efeito de acoplamento do lintel se traduziu no retardamento do início e na minimização da fissuração por flexão na base da parede P1. Desta forma o mecanismo de rótula não foi formado nesta parede. Aos 27,2 kN ocorreu ruptura do painel com surgimento de fissuração diagonal também na parede P1.

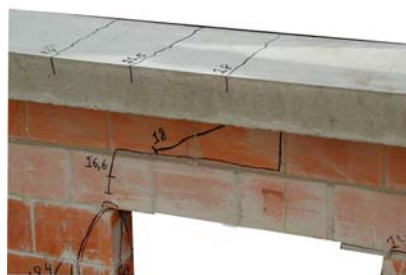
FIGURA 4.3-25 Fissuração do lintel do modelo PPSG2.

Observando a FIGURA 4.3-25, pode-se comprovar que não ocorreram fissuras associadas à flexão do lintel na extremidade próxima à parede P2. Verifica-se que aos 14 kN ocorreu apenas fissuração horizontal no canto da abertura. Para esta intensidade da força horizontal, os transdutores T22 – T23 já apresentavam encurtamento. Além disso, observou-se a ocorrência de fissura horizontal na porção intermediária do lintel, podendo ser atribuída ao cisalhamento, assim como no modelo PPSG1. Também se constata a fissuração ocorrida na superfície da laje de topo.

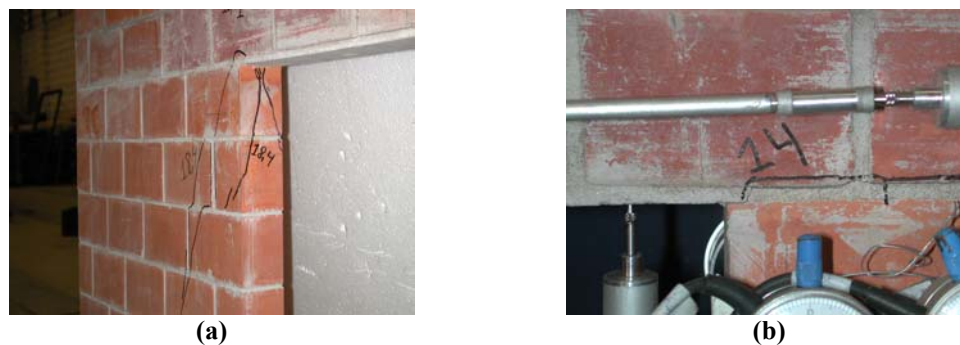
FIGURA 4.3-27 Fissuração nos cantos da abertura – modelo PPSG2: (a) Canto comprimido; e (b) Canto tracionado.

A FIGURA 4.3-27 ilustra a fissuração nos cantos da abertura. Observa-se a compressão dos blocos do canto comprimido no instante da ruptura, e a abertura da fissura no canto tracionado nos instantes que antecederam essa ruptura.

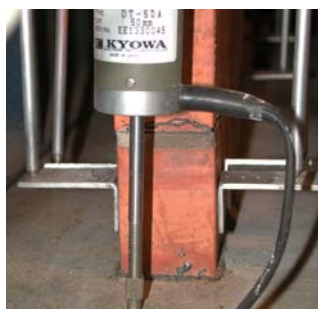
FIGURA 4.3-29 Detalhe da abertura da fissura no canto tracionado da parede P2: modelo PPSG2.

A FIGURA 4.3-29 ilustra a abertura da fissura no canto tracionado da parede P2. Essa fissura horizontal se prolongou até o bloco posicionado no canto oposto e o correspondente transdutor apresentou, em estágio precedente à ruptura do painel, máxima leitura igual 1,88 mm.

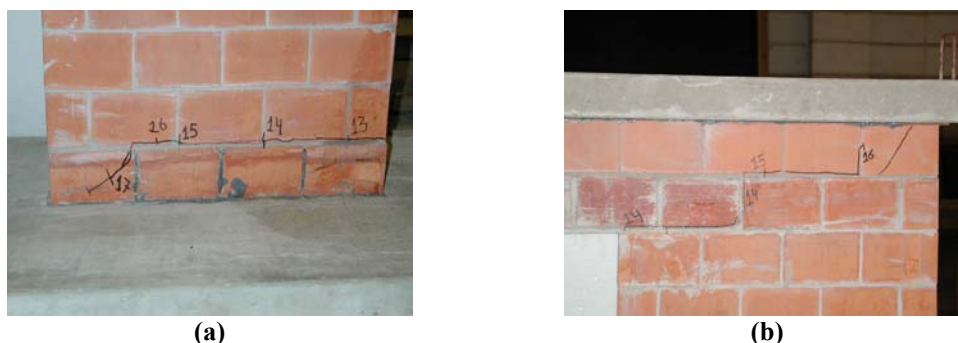
FIGURA 4.3-34 Fissuração da parede P2 do modelo PPSG2: (a) Base e (b) Topo.

Após a análise dos vários resultados do modelo PPSG2, faz-se necessário estabelecer uma seqüência para o processo de fissuração do painel, bem como tipo de ruptura observado. Como referencial para as figuras seguintes deve-se considerar a força horizontal sendo aplicada no sentido da direita para a esquerda. Iniciando com a avaliação isolada de cada elemento, a FIGURA 4.3-34 ilustra a fissuração ocorrida na base e no topo da parede P2. Neste caso, verifica-se que o início da fissuração do painel ocorreu na base desta parede aos 13 kN. Logo em seguida, aos 14 kN, ocorreu propagação da fissura horizontal na base e surgiu a fissura no canto tracionado da abertura, a qual se estendeu até o último bloco canaleta da verga. Aos 15 kN e 16 kN houve nova propagação dessas fissuras, caracterizando-se, neste caso, a formação de rótulas na base e no topo da parede. Aos 17 kN houve pequeno esmagamento do bloco situado no canto comprimido da base, e surgiu fissura oblíqua no canto superior da parede. No caso da fissuração na base, ficou bem definido o comportamento à flexão, enquanto que no caso do

topo, o processo iniciou-se pela fissuração no canto tracionado da abertura para em seguida ocorrer sua propagação, possivelmente também influenciada por tensões de cisalhamento.

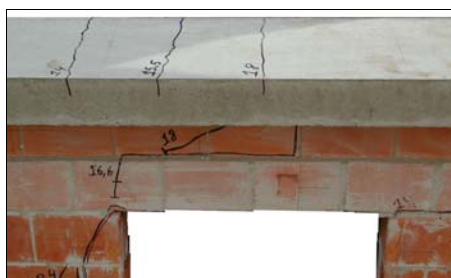
FIGURA 4.3-35 Fissuração do lintel do modelo PPSG2.

Quanto à fissuração do lintel, FIGURA 4.3-35, observa-se que não houve fissuras relativas à flexão em sua parte inferior junto ao canto tracionado da abertura. No entanto, ocorreu fissuração na superfície superior da laje aos 14 kN, 15,5 kN e 18 kN, indicando a mobilização da seção composta *laje/alvenaria*. Da mesma forma, as tensões de cisalhamento atuantes foram responsáveis pela fissuração na junta horizontal aos 16 kN. Aos 16,6 kN surgiu uma fissura oblíqua, com extensão até o canto comprimido da abertura, causada pelo mesmo tipo de tensão.

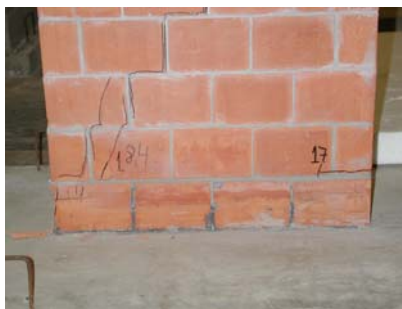
FIGURA 4.3-36 Fissuração na base da parede P1 do modelo PPSG2.

Finalmente, observando a FIGURA 4.3-36 constata-se que a base da parede P1 apresentou fissuração proveniente da flexão para intensidades bastante altas da força horizontal. Neste caso, verifica-se que a primeira fissura visível ocorreu aos 17 kN sem prolongamento excessivo da mesma, e aos 18,4 kN o painel chegou à ruptura com fissuração diagonal principal. Esse comportamento foi comprovado durante a análise das deformações da parede P1 ilustradas pela FIGURA 4.3-30. É importante destacar o pequeno comprimento dessa fissura horizontal quando comparada àquela da base da parede P2.

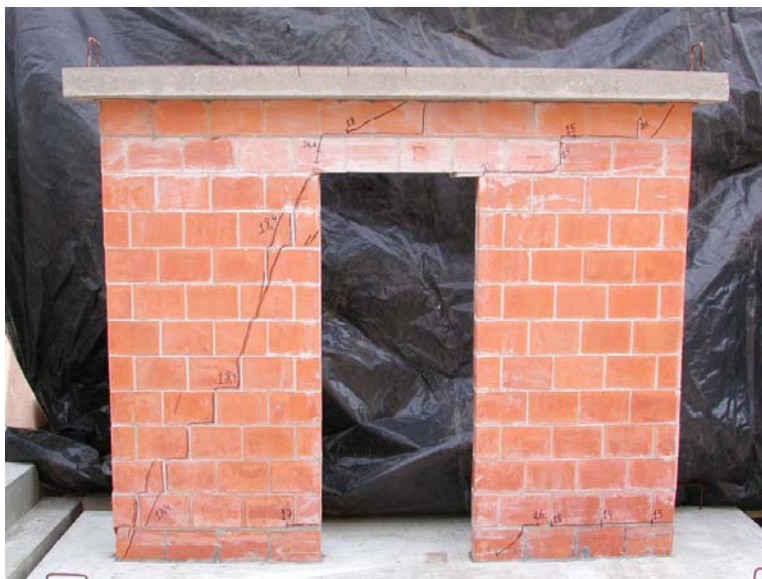
FIGURA 4.3-37 Vista geral do modelo PPSG2 após a realização do ensaio.

A partir dessas considerações e observando-se a FIGURA 4.3-37, pode-se estabelecer o processo de fissuração da seguinte forma:

- A fissuração do painel foi iniciada pelos esforços de flexão na base da parede P2;
- Em seguida houve propagação da fissura na base de P2 e a ocorrência de fissuração horizontal no canto tracionado da abertura, a qual se prolongou até o último bloco canaleta da verga;

- A etapa seguinte foi marcada pela propagação das fissuras na base e no topo de P2, e pela ocorrência de fissuração horizontal no lintel proveniente do cisalhamento. Neste estágio da força horizontal ficou caracterizada a formação das rótulas na base e no topo de P2;

- O processo de propagação das fissuras na base e no topo da parede P2 foi continuado, com ocorrência de pequeno esmagamento no canto comprimido da base, e as tensões de cisalhamento intensificaram a sollicitação do lintel, causando o surgimento de fissuração oblíqua no mesmo;

- Finalmente, surgiu a primeira fissura visível proveniente dos esforços de flexão na base da parede P1, e logo em seguida ocorreu o colapso do painel com formação de fissura diagonal principal na mesma parede. É interessante comentar que a fissuração diagonal partiu do canto comprimido da abertura, prolongou-se até o canto comprimido da base de P1, não se limitando à propagação pelas juntas de argamassa, isto é, atravessou alguns blocos. No entanto, essa fissuração ocorreu apenas em uma única diagonal, ou seja, ficou caracterizada a ruptura abrupta do painel com a formação de uma única linha de fissuração diagonal.

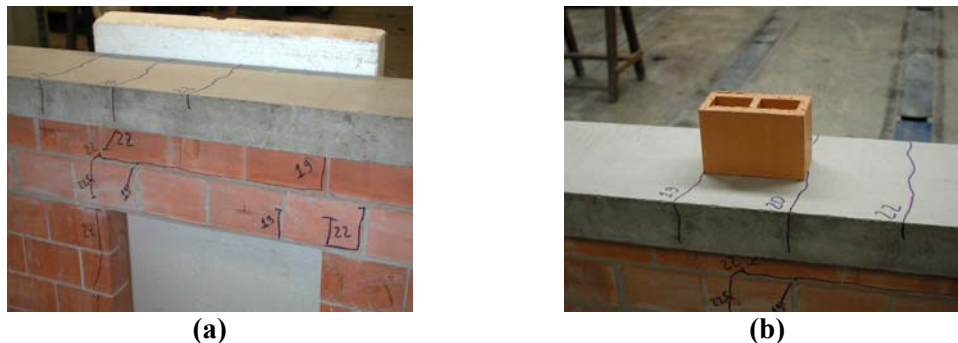
FIGURA 4.4-11 Fissuração ocorrida no lintel do modelo PPCG1: (a) Vista geral e (b) Detalhe da fissuração na laje.

Após a análise dos resultados do ensaio, torna-se necessário estabelecer uma seqüência para o desenvolvimento da fissuração com a finalidade de identificar: as regiões mais tracionadas; o modo como essas fissuras se distribuíram; e o tipo de ruptura ocorrida. Como referencial para as figuras seguintes deve-se considerar a força horizontal sendo aplicada no sentido da direita para a esquerda. Neste caso, a FIGURA 4.4-11 ilustra a fissuração do lintel ao final do ensaio. Conforme comentado anteriormente, a primeira fissura visível do modelo ocorreu no lintel aos 19 kN. Percebe-se que essa fissuração surgiu numa junta vertical da região inferior do lintel, proveniente da sua flexão, na junta horizontal de sua região mediana, proveniente da flexão e do cisalhamento, e na superfície superior da laje devido à atuação da seção composta. Aos 22 kN houve intensificação da fissuração no lintel, tendo surgido: novas fissuras verticais relativas à flexão do mesmo; uma fissura horizontal abaixo da verga, proveniente da tração no canto da abertura; fissuras ocasionadas pela compressão no outro canto da abertura; e uma fissura horizontal indicadora da separação entre a laje e a alvenaria. Esta última resultou na redução da altura da seção do lintel e na eliminação da contribuição da laje. Outro fato interessante é que as fissuras ocorridas na laje tiveram espaçamento igual ao comprimento de um bloco.

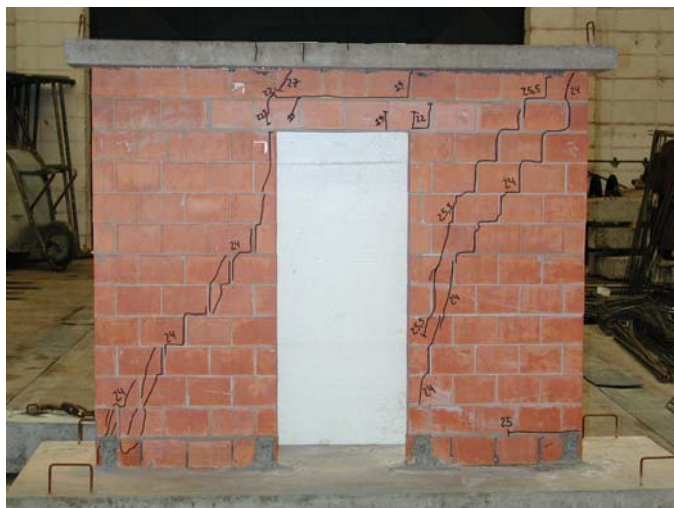
FIGURA 4.4-13 Vista geral do modelo PPCG1 após a realização do ensaio.

- As primeiras fissuras visíveis do painel surgiram na seção composta do lintel, devido aos esforços de flexão e cisalhamento;
- Em seguida houve intensificação dessa fissuração com separação entre a laje de topo e a alvenaria situada na região do lintel;
- Na próxima etapa surgiu uma fissura horizontal no canto tracionado da base da parede P2;
- Com pequeno acréscimo da força horizontal ocorreu a ruptura da parede P2 com formação de fissuração diagonal;
- A seguinte e última etapa ficou marcada pela redução espontânea da força horizontal aplicada e, ainda que bastante fissurado, o painel apresentou capacidade de absorção dos esforços. No instante do colapso total do painel ocorreu fissuração diagonal na parede P1 e formação de nova fissura diagonal na parede P2.

A seqüência da fissuração assim estabelecida caracterizou o comportamento misto do painel, pois ocorreu fissuração horizontal na base, porém só em uma das duas paredes, e, no instante do colapso total, ocorreu fissuração diagonal nas duas paredes.

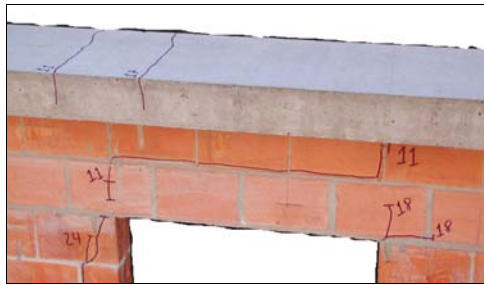
FIGURA 4.4-24 Fissuração do lintel: modelo PPCG2.

O modo de fissuração e o tipo de ruptura observado durante o ensaio são características com avaliações desejáveis após a análise dos resultados. Com este intuito, as figuras seguintes ilustram o modo de fissuração de cada elemento constituinte do painel. Para essas figuras considere-se o sentido da direita para a esquerda como referencial de aplicação da força horizontal. A FIGURA 4.4-24 ilustra a fissuração ocorrida no lintel. Observa-se que aos 11 kN ocorreu fissuração na laje, relativa à flexão, e fissura na junta horizontal, relativa ao cisalhamento. Essas foram as primeiras fissuras visíveis no modelo. Aos 17 kN e 18 kN ocorreu nova fissuração da laje e surgiu fissura na verga, relativa à flexão do lintel, e no canto tracionado da abertura. Devido à atuação conjunta das armaduras vertical da parede P2 e horizontal da verga, a fissuração dessa região foi totalmente controlada principalmente no que se refere ao prolongamento da fissura horizontal no canto tracionado da abertura. É importante comentar que até esta intensidade da força horizontal, toda fissuração se concentrou no lintel, isto é, as duas paredes apresentavam-se íntegras. Como comentário final, destaca-se a percepção

auditiva de forte estalo no lintel aos 23,8 kN, próximo da ruptura do painel, sem ocorrência de fissuração visível.

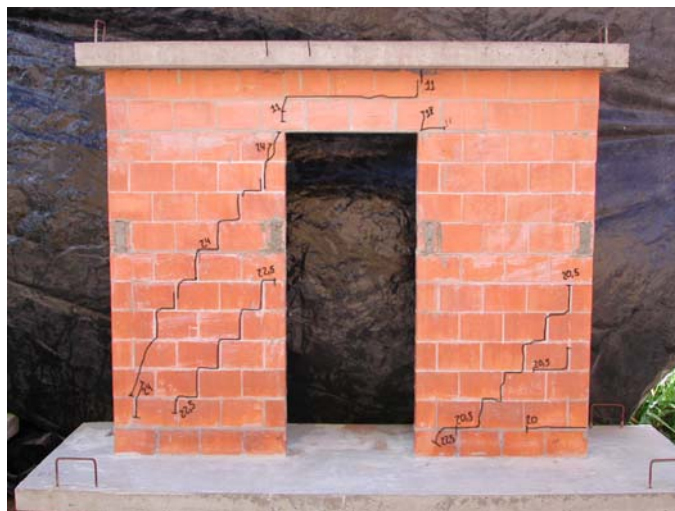
FIGURA 4.4-26 Vista geral do modelo PPCG2 após realização do ensaio.

A FIGURA 4.4-26 ilustra a distribuição final das fissuras após a realização do ensaio. Pode-se verificar o efeito benéfico da armadura vertical no controle da fissuração do canto tracionado da abertura onde ocorreu pequena fissura de flexão na verga e outra horizontal referente à tração no canto dessa abertura. Da mesma forma observa-se que a fissuração diagonal da parede P2 se limitou a regiões próximas à base e que, no caso da parede P1, tal fissuração ocorreu tanto junto ao topo quanto nas regiões próximas à base.

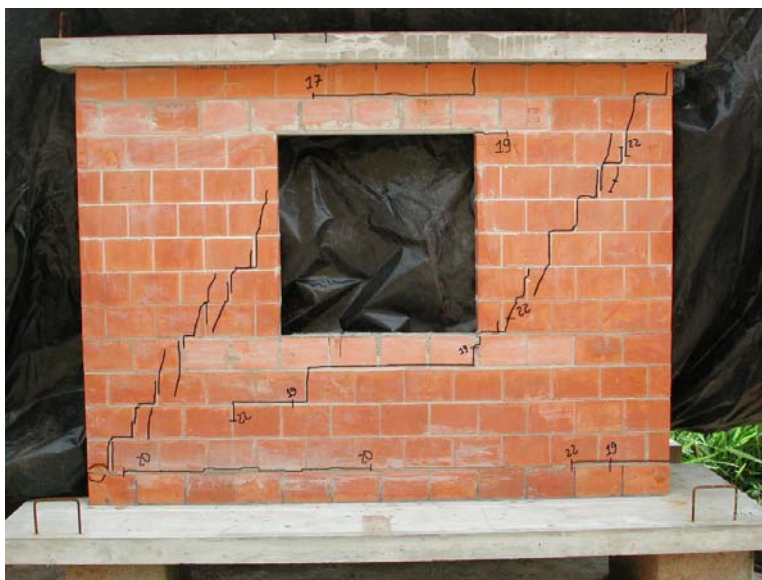
FIGURA 4.5-11 Vista geral do modelo PJSJG1 após realização do ensaio.

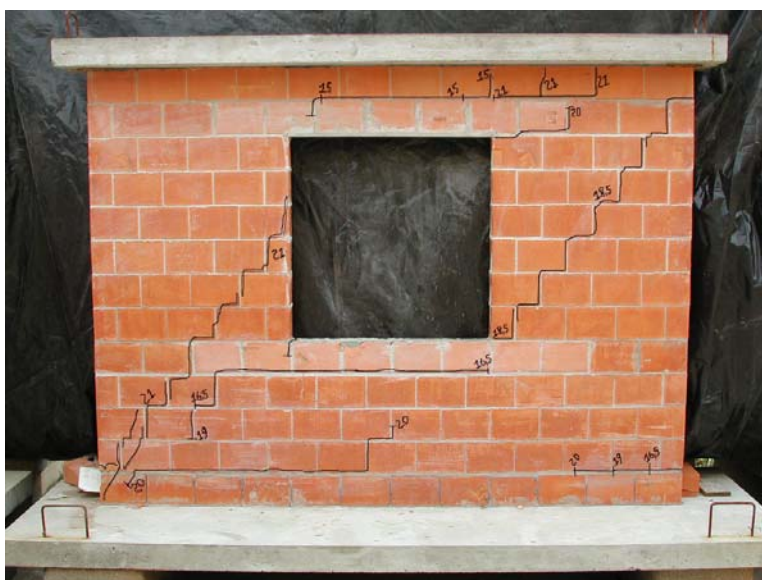
FIGURA 4.5-22 Vista geral do modelo PJSG2 após realização do ensaio.

Embora não sendo percebido o instante da ocorrência, é importante destacar que surgiram fissuras na laje de topo, indicando a atuação de seção composta *concreto/alvenaria*, e acima da contraverga, provavelmente por esforços relativos à flexão.

Dessa forma, pode-se classificar o comportamento do painel como misto, devido a ocorrência de fissuras relativas à flexão na base das duas paredes e pela ruptura com surgimento de fissuração diagonal. Além disso, o efeito da abertura traduziu-se, assim como no modelo PJSG1, no surgimento de dois planos médios diagonais de ruptura, como resultado do desvio do fluxo de tensões de cisalhamento. Os dois planos médios podem ser observados na FIGURA 4.5-22 pela fissuração diagonal da parede P2 e seu prolongamento no lintel inferior, e pela fissuração diagonal da parede P1.

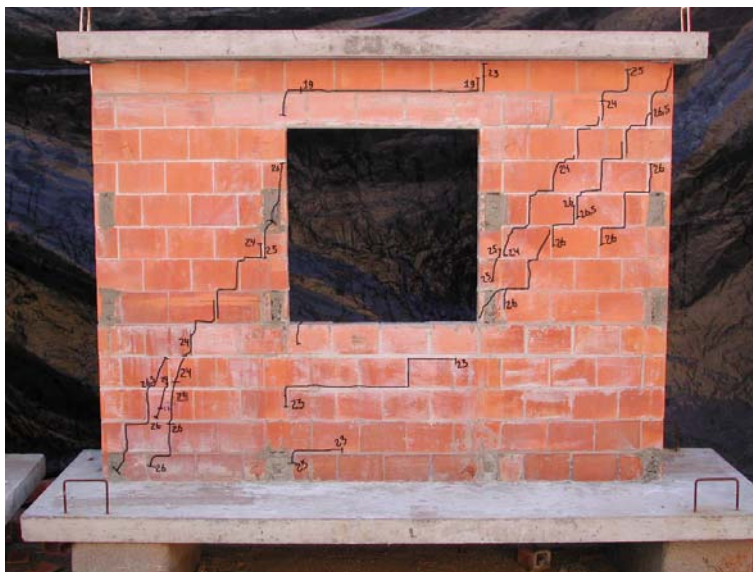
FIGURA 4.6-10 Vista geral do modelo PJCG1 após realização do ensaio.

A partir desses comentários e observando a FIGURA 4.6-10 pode-se estabelecer a seguinte seqüência de fissuração para o modelo:

- As primeiras fissuras visíveis ocorreram nos dois lintéis, inicialmente no lintel superior e em seguida no inferior, as quais podem ser atribuídas a tensões de cisalhamento;
- Em seguida surgiram fissuras diagonais nas duas paredes;
- A etapa seguinte ficou marcada pelo surgimento de nova fissuração diagonal nas paredes para, finalmente, ser alcançada a ruptura do modelo.

Com base nessa seqüência, pode-se dizer que ficou definida uma etapa inicial de fissuração, relativa exclusivamente aos lintéis, e uma segunda etapa atribuída às paredes. Além disso, pode-se classificar o comportamento e a ruptura do painel como por cisalhamento, isto é, não surgiram fissuras na base oriundas da flexão do painel e a ruptura ocorreu por fissuração diagonal. Também é importante comentar que as fissuras diagonais das paredes ocorreram apenas nas juntas de argamassa, em regiões internas às paredes, e atravessaram alguns blocos nas regiões com graute.
