*Estudo de Painéis com Abertura Constituídos por Alvenaria
Estrutural de Blocos*

Tese apresentada à Escola de Engenharia de São Carlos,
da Universidade de São Paulo, como parte dos
requisitos para a obtenção do título de Doutor em
Engenharia de Estruturas.

NASCIMENTO NETO, J. A. *Estudo de painéis com abertura constituídos por alvenaria estrutural de blocos*. São Carlos, 2003. 320p. Tese (Doutorado) – Escola de Engenharia de São Carlos, Universidade de São Paulo.

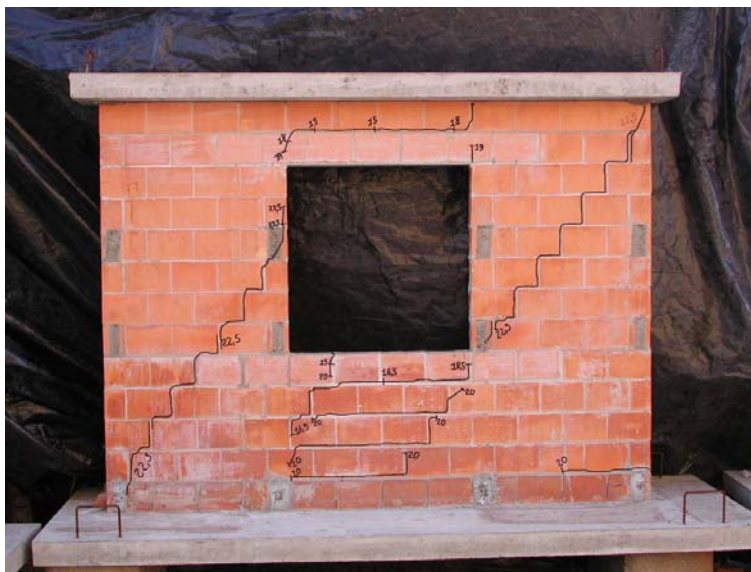
FIGURA 4.6-19 Vista geral do modelo PJC2 após realização do ensaio.

Com base nestes comentários e observando a FIGURA 4.6-19, pode-se estabelecer o processo de fissuração do modelo nas seguintes etapas:

- As primeiras fissuras visíveis ocorreram no lintel superior devido ao cisalhamento, e no lintel inferior pela flexão da contraverga;
- Em seguida houve intensificação na fissuração do lintel superior e o surgimento das primeiras fissuras relativas ao cisalhamento no lintel inferior;
- A próxima etapa ficou marcada pelo surgimento de fissuras relativas à flexão do lintel superior, pela degradação generalizada do lintel inferior com a fissuração horizontal de todas as juntas, e pelo surgimento da única fissura relativa à flexão na base da parede P2;
- Finalmente, a ruptura do modelo foi alcançada com o surgimento de fissuras diagonais nas duas paredes.

Com base nessa seqüência, pode-se dizer que ficou definida uma etapa inicial de fissuração, relativa exclusivamente aos lintéis, e uma segunda etapa atribuída às paredes. Da mesma forma, pode-se dizer que o painel exibiu comportamento do tipo misto, pois surgiu fissura relativa à flexão na base da parede P2 e a ruptura se complementou com fissuração diagonal. Além disso, também é importante destacar que, ao contrário do modelo PJCG1, ficou definida apenas uma única linha média de fissuração diagonal, e que essas fissuras ocorreram preponderantemente nas juntas de argamassa, a exceção das regiões que continham graute.
