REFORÇO À FLEXÃO DE VIGAS DE CONCRETO ARMADO COM
MANTA DE POLÍMERO REFORÇADO COM FIBRAS DE CARBONO
(PRFC) ADERIDO A SUBSTRATO DE TRANSIÇÃO CONSTITUÍDO
POR COMPÓSITO CIMENTÍCIO DE ALTO DESEMPENHO

Tese apresentada à Escola de Engenharia de
São Carlos da Universidade de São Paulo,
como parte dos requisitos para a obtenção do
Título de Doutor em Engenharia de Estruturas.

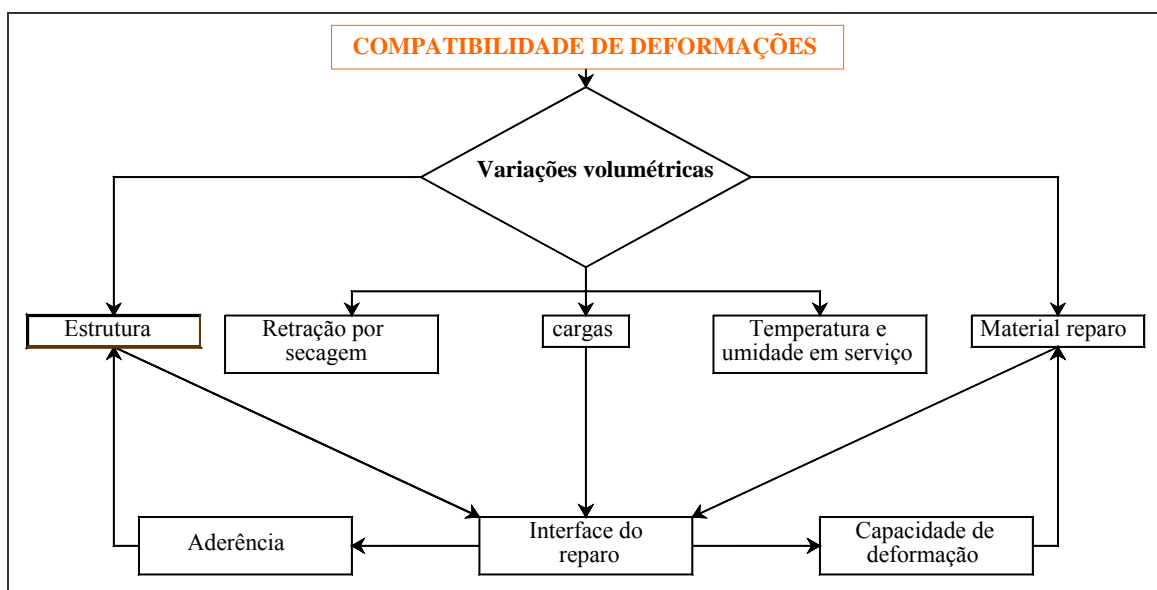
Medeiros & Selmo (2001), apresentam na Figura 2.9 os requisitos a serem considerados para se obter a compatibilidade de deformações entre o reparo e o elemento estrutural. Pela interpretação do conceito de compatibilidade, os reparos devem resistir por certo período de tempo às tensões induzidas por cargas, mudanças de volume, reações químicas ou eletroquímicas na interface com as armaduras e com o ambiente.

Figura 2.9 – Compatibilidade de deformações entre reparo e estrutura (MEDEIROS & SELMO, 2001)

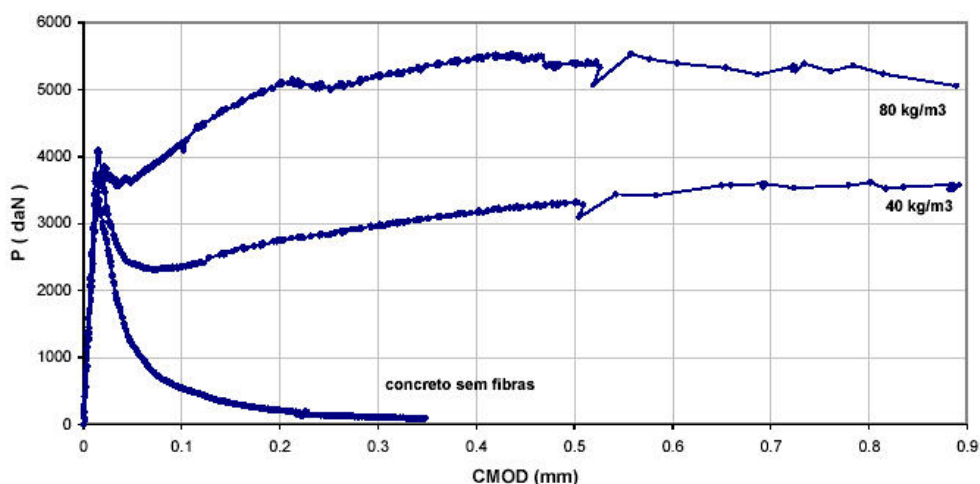
A Figura 2.17 ilustra a influência do teor de fibras de aço (fator de forma igual a 80) no comportamento à flexão em três pontos de vigas de concreto de alta resistência. Segundo Shah et al. (1995) a melhoria de desempenho do CRFA caracteriza-se pelas mudanças significativas que ocorrem no regime de ruptura desse material. Sendo o concreto simples um material de ruptura quase-frágil, as modificações decorrentes da adição de fibras de aço à matriz podem ser traduzidas pelo aumento dos níveis de ductilidade conferido ao elemento estrutural, especialmente na fase de pós-pico do histórico de carregamento.

Figura 2.17 – Influência do teor de fibras adicionadas ao concreto simples (FERREIRA, 2002)

Dessa maneira, de forma mais clara, torna-se possível à obtenção de um panorama mais geral do processo de colapso estrutural, conforme ilustra a Figura 2.26. Nessa figura ilustram-se as curvas efetivas de resistência ao fraturamento, construídas a partir de informações experimentais e determinadas com base nas relações elásticas P-CMOD, para os concretos com diferentes teores de fibras metálicas apresentadas na Figura 2.17.

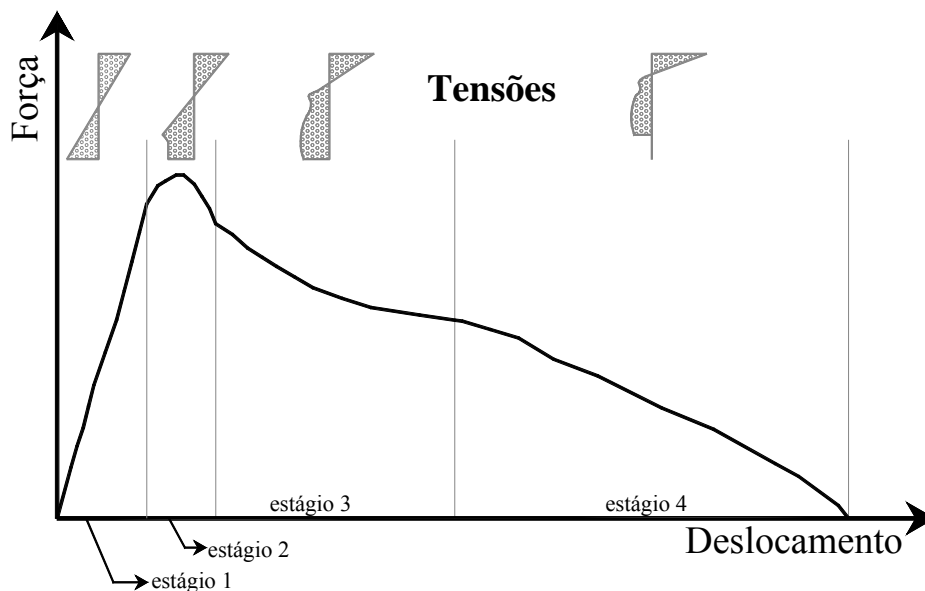
Figura 2.18 – Curva esquemática de uma viga de CRFA (Nunes, 1998)

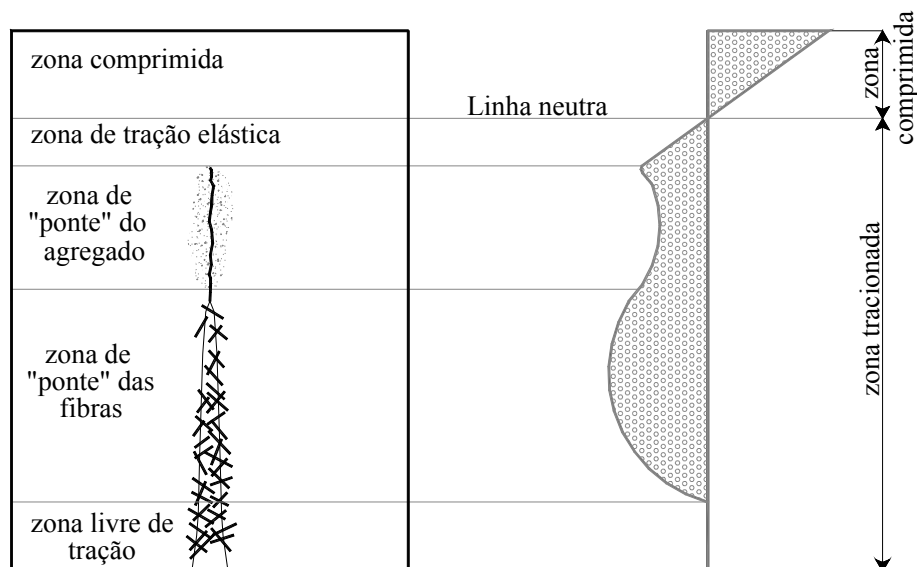
- *Estágio elástico*: até o ponto da primeira fissura, corresponde ao primeiro estágio de comportamento em que a viga não se encontra fissurada. Nesse estágio, as fibras não influenciam no comportamento do compósito;
- *Estágio de microfissuração da matriz*: a resistência da matriz é alcançada e são desenvolvidas microfissuras sucessivas. Numa viga de concreto simples, a microfissuração propaga-se rapidamente. Porém, numa viga de CRFA a microfissuração é restringida até que o carregamento máximo é alcançado e apareça uma primeira macrofissura;
- *Estágio de macrofissuras*: corresponde ao terceiro estágio de comportamento da viga de CRFA, onde ocorre propagação das fissuras e arrancamento de fibras;
- *Estágio final*: as fibras são alongadas ou arrancadas da matriz fissurada, o que resulta numa zona livre de tração. Esse estágio é exemplificado na Figura 2.19.

Figura 2.19 – Estágio final do comportamento de uma viga de CRFA (Nunes, 1998)

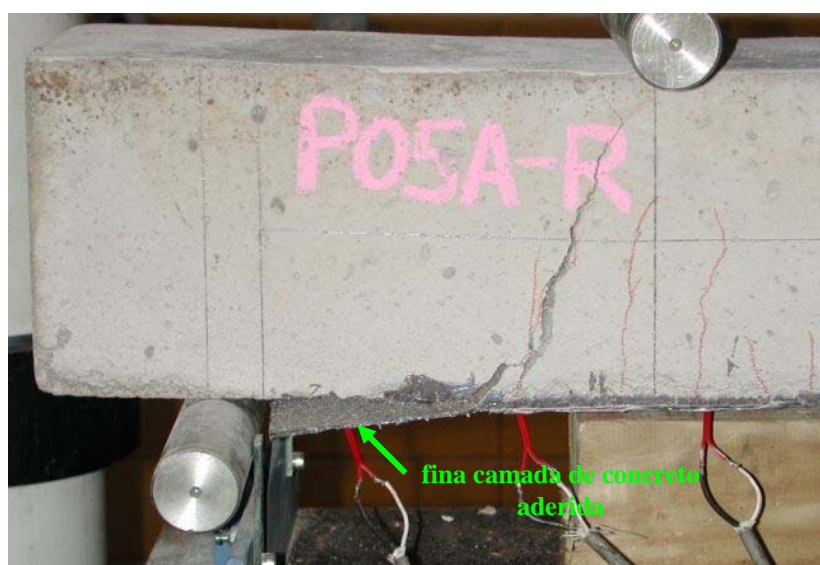
Figura 3.21 – Ruína de viga reforçada por descolamento

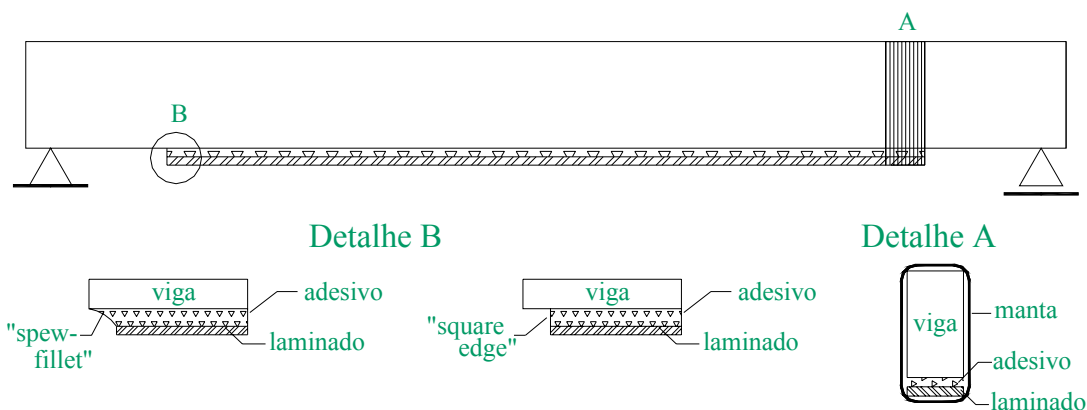
Rabinovitch & Frostig (2003) investigaram experimentalmente e analiticamente, o comportamento de cinco vigas reforçadas externamente com laminados de PRFC. A ênfase do trabalho foi sobre o estudo da concentração de tensões que ocorre na extremidade do reforço, na observação dos modos de ruína frágeis associados a esse efeito e, principalmente quanto à busca de meios para redução dessas tensões. Para alcançar os objetivos pretendidos, os projetos de ancoragem mostrados na Figura 3.29 foram investigados pelos autores.

Figura 3.29 – Projetos de ancoragem investigados por Rabinovitch & Frostig (2003)

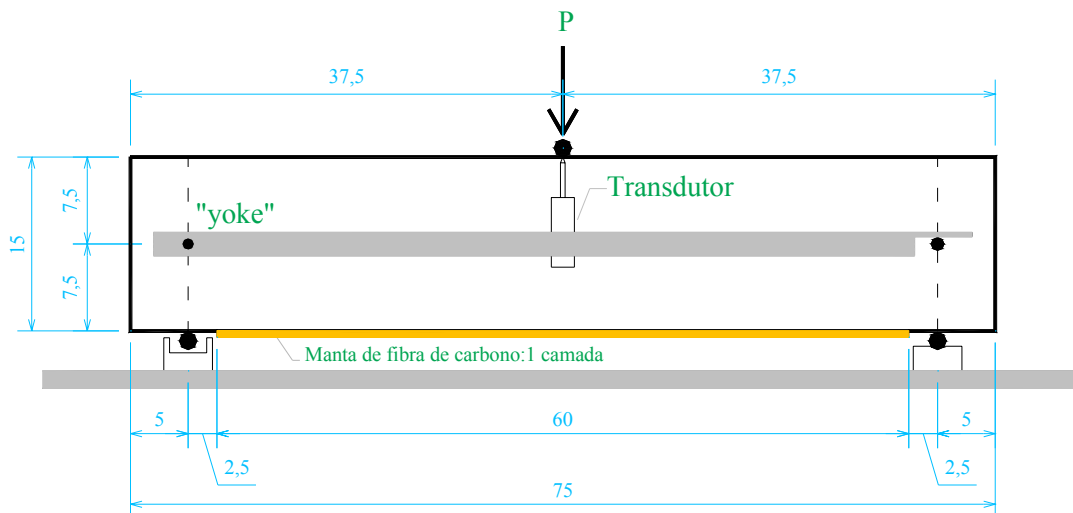
Figura 4.1 – Dimensões das vigotas

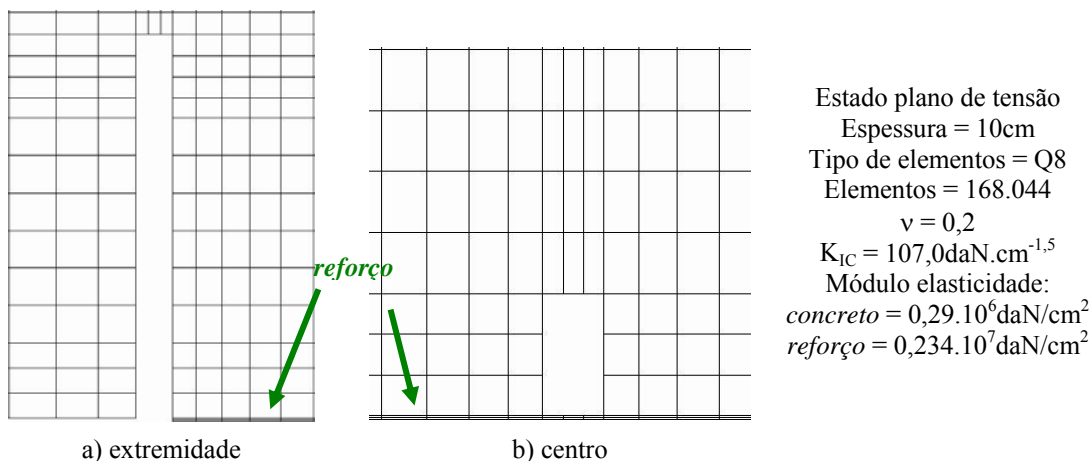
Figura 6.48 – Detalhe da presença do reforço na malha de elementos finitos

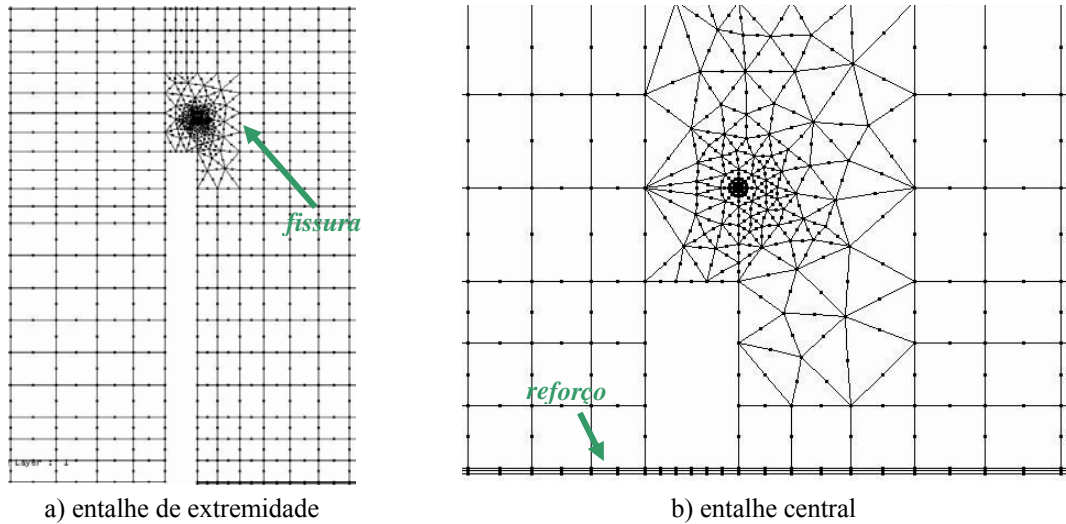
Figura 6.51 – Posicionamento de uma fissura no vértice dos entalhes

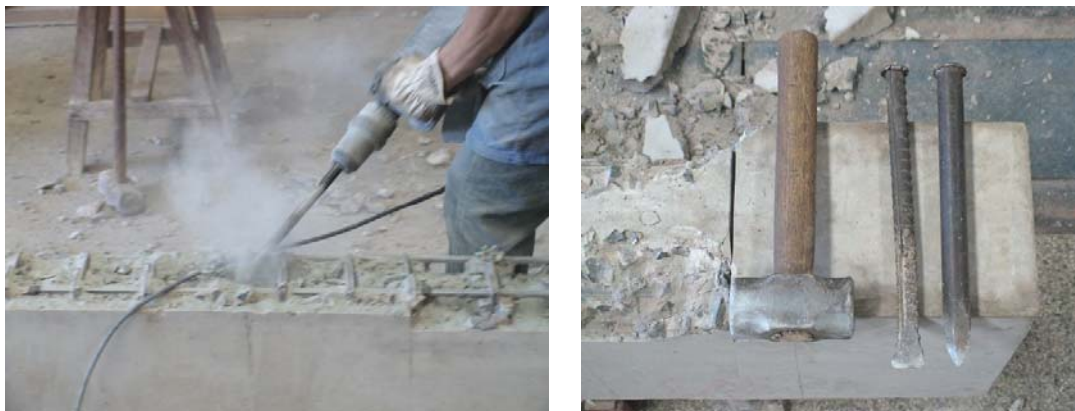
Figura 7.7 – Remoção do concreto

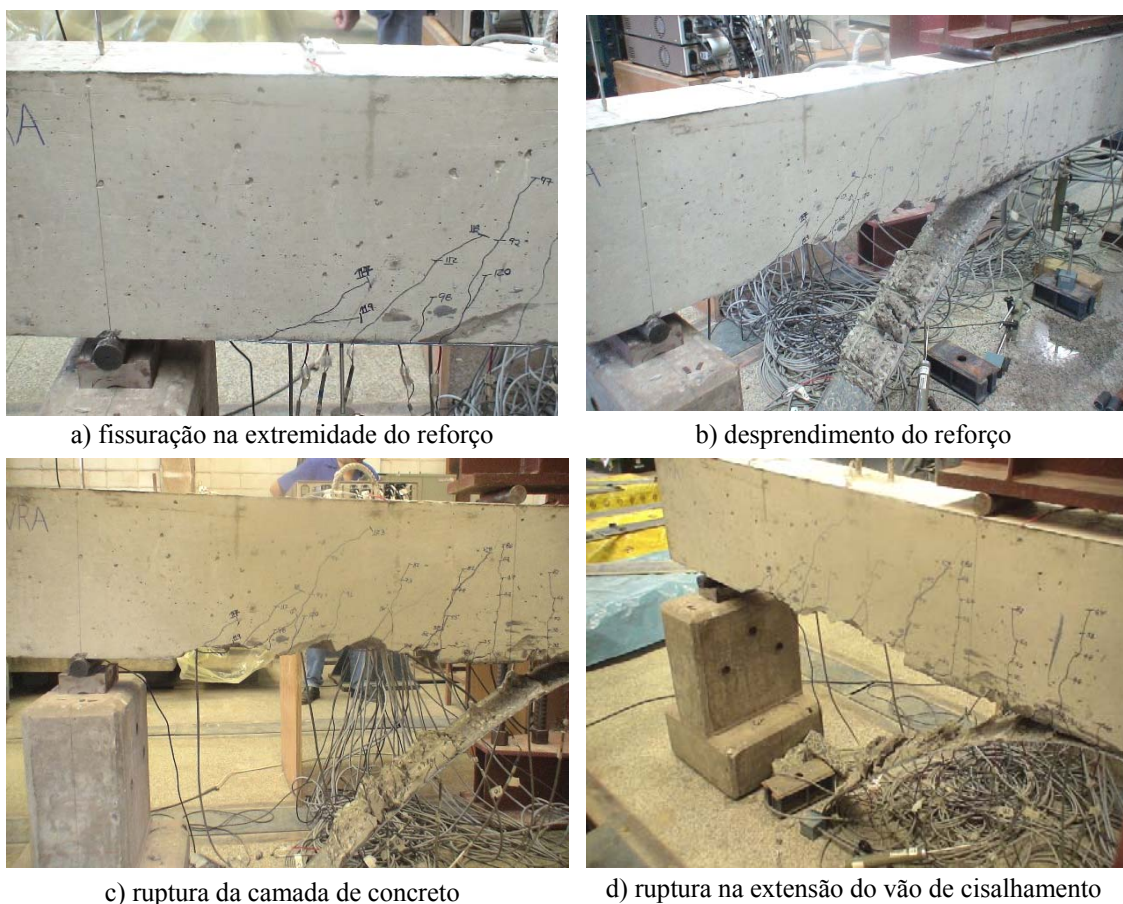
Figura 8.10 – Detalhes da ruína da viga V1C

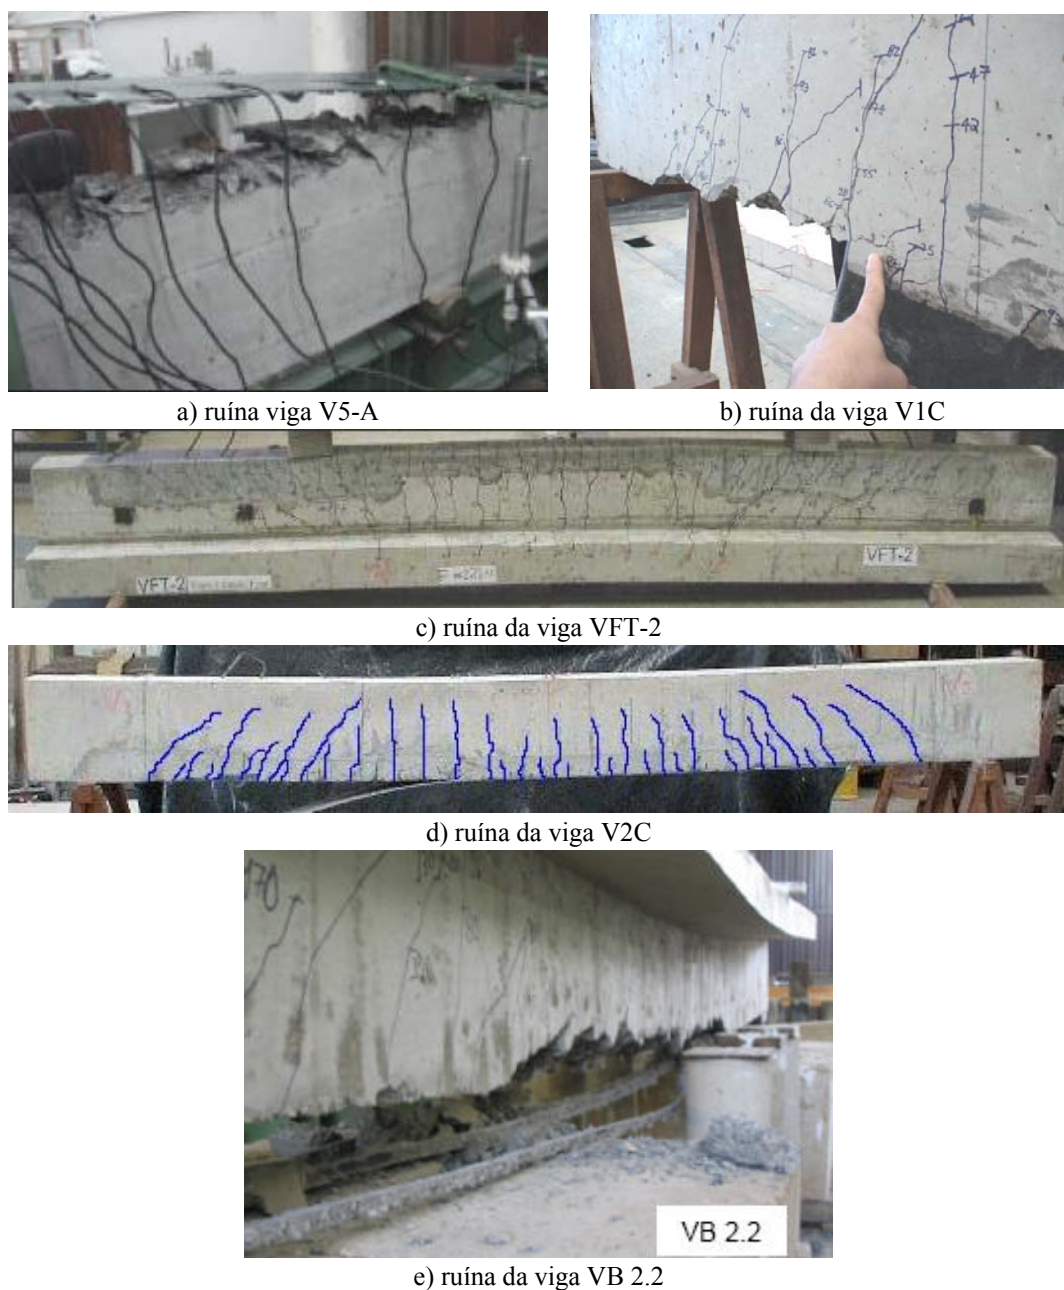
Figura 8.32 – Comparação dos modos de ruína das vigas reforçadas
