**ESTUDO EXPERIMENTAL DE CONSOLOS DE CONCRETO COM  
FIBRAS MOLDADOS EM ETAPAS DISTINTAS DOS PILARES**

Dissertação apresentada à Escola de Engenharia de São Carlos da Universidade de São Paulo, como parte dos requisitos para obtenção do Título de Mestre em Engenharia de Estruturas.

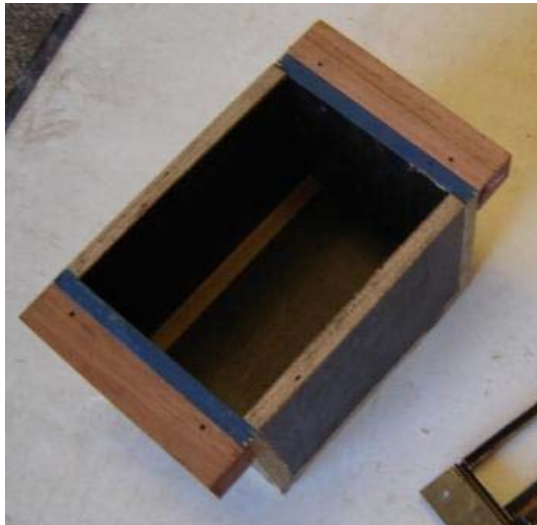
Figura 3.20 - Fôrmas dos consolos do modelo MBS1.

As fôrmas e grade de interface do modelo MBS1 são apresentadas na Figura 3.20 e Figura 3.21.

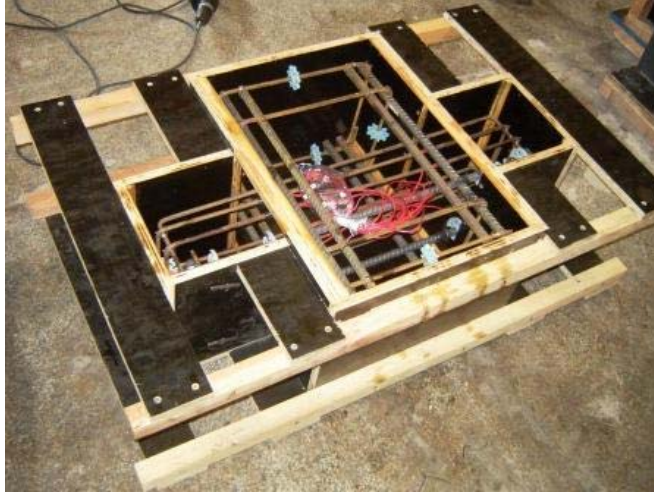
Figura 3.25 - Fôrma do modelo MRC7.

O modelo MRC7, diferentemente dos outros, teve uma fôrma única para pilar e consolo porque foram moldados em única etapa e com o mesmo concreto.

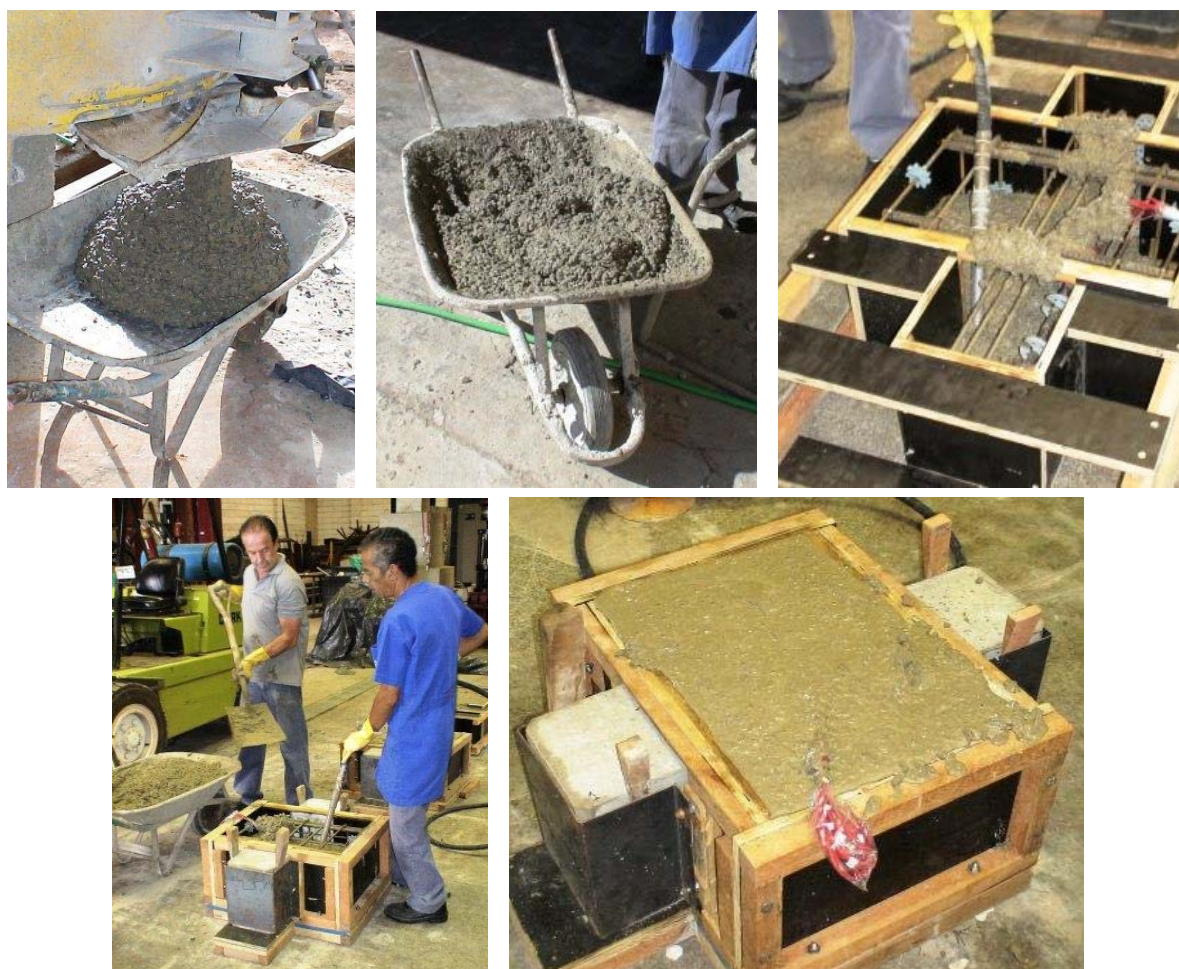
Figura 3.37 - Detalhes da concretagem dos trechos de pilar.

O concreto foi lançado dentro da fôrma e fez-se o adensamento através de vibrador de imersão com agulha de 25mm de diâmetro. De forma semelhante ao concreto com fibras, moldaram-se seis corpos-de-prova cilíndricos de 10x20cm<sup>2</sup> para cada concretagem, destinados aos ensaios de compressão simples e compressão diametral.

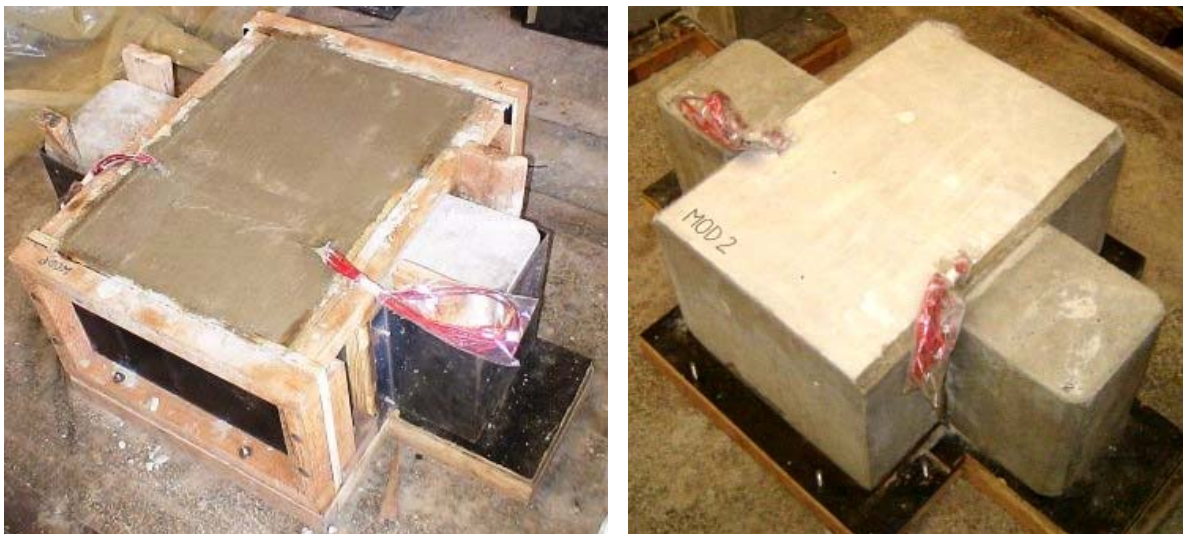
Figura 3.39 - Modelo concretado.

Algumas horas após a concretagem, o modelo foi coberto com espuma molhada e lona plástica por mais dois dias, para melhor cura do concreto. As desfôrmas dos trechos de pilar ocorreram, no mínimo, seis dias após a concretagem.

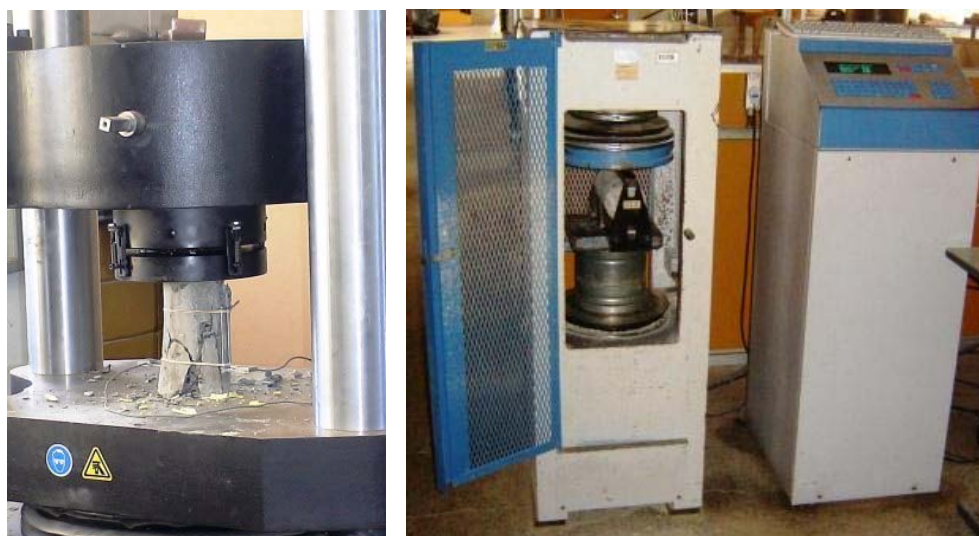
**Figura 3.41 - Ensaio dos corpos-de-prova cilíndricos de concreto.**

Os modelos concretados conjuntamente foram ensaiados em sequência e os corpos-de-prova cilíndricos, referentes ao concreto na data do ensaio, foram rompidos sob compressão simples, com medição do módulo de elasticidade e compressão diametral. Os ensaios de compressão simples foram realizados no Laboratório de Estruturas do SET/EESC/USP, na máquina INSTRON 5595-300HVL, e a compressão diametral na máquina ELE-AUTOTEST 2000.

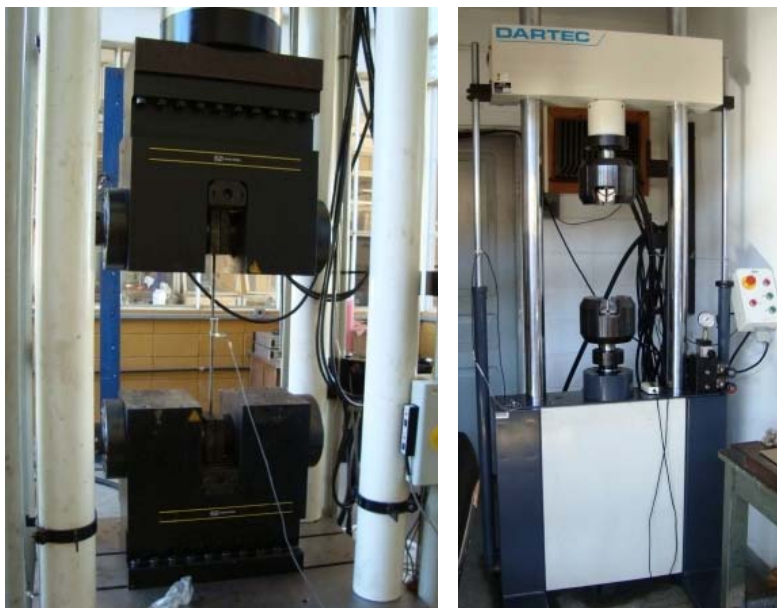
Figura 3.42 - Ensaio das barras de aço.

Para as barras de aço da armadura também foram reservadas amostras, ensaiadas ao final de todos os ensaios de modelos. As barras de diâmetro nominal a partir de 10mm foram ensaiadas no Laboratório de Estruturas, na máquina de ensaio servo-controlada INSTRON 8506, e as de menor diâmetro, no Laboratório de Madeiras e de Estruturas de Madeira (LAMEM) do SET/EESC/USP, pela necessidade de uma máquina de menor porte.

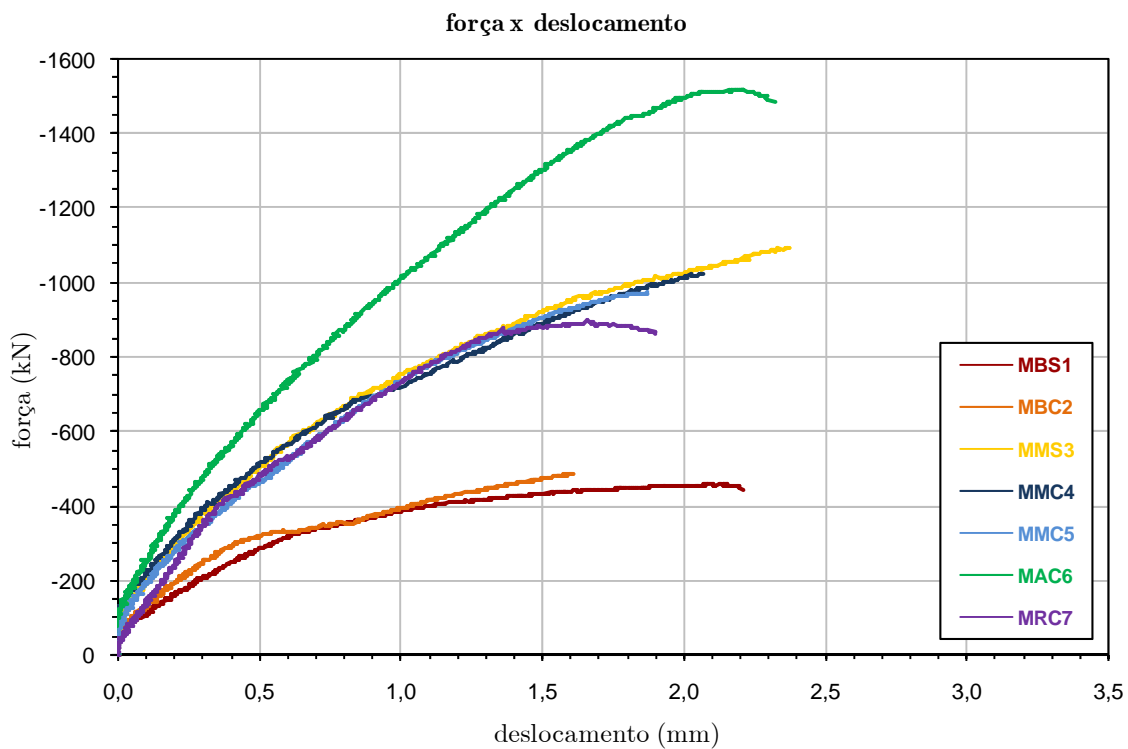
Figura 4.1 - Curva de força x deslocamento do ponto de aplicação da força no consolo.

No início do ensaio do modelo MRC7, com a força aplicada pela máquina de ensaio por volta de 150kN, o sistema de aquisição de dados começou a apresentar falhas e o ensaio foi interrompido. Nesta ocasião os consolos não estavam visualmente prejudicados. Após a solução do problema, no dia seguinte, o ensaio foi reiniciado e levado à ruptura.

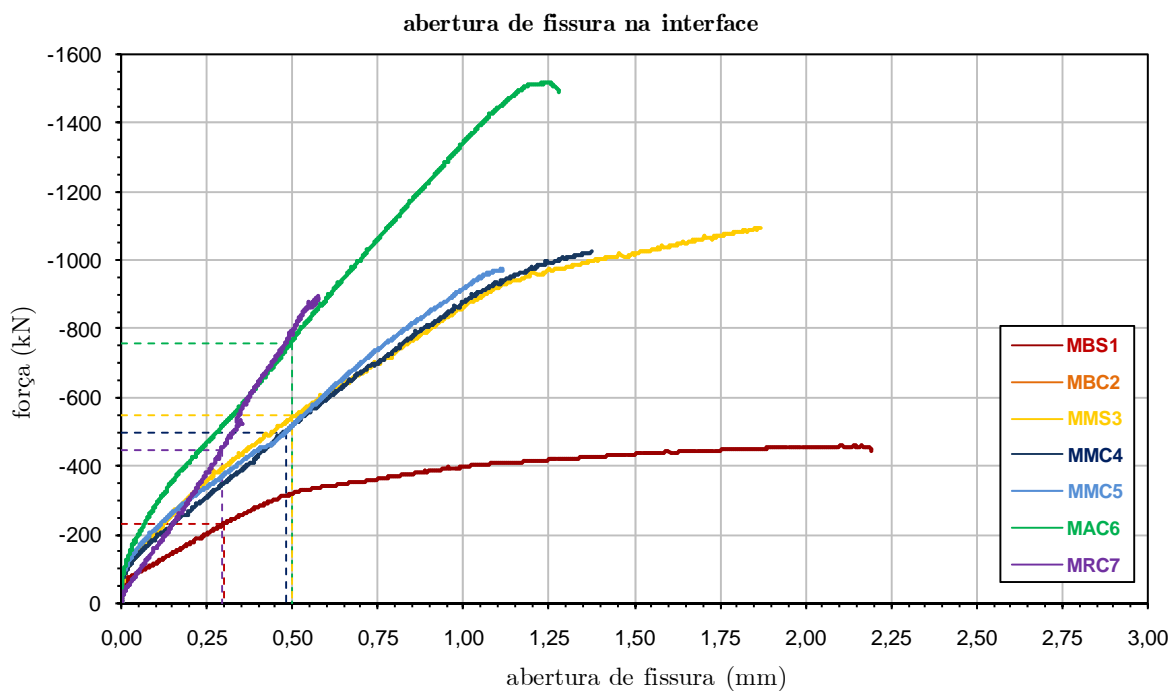
**Figura 4.7 - Curva de abertura de fissura na interface consolo-pilar.**

A medida do transdutor inclui a abertura da fissura e a deformação do concreto à tração. Desta forma, os valores das aberturas de fissura apresentados na Figura 4.7 são a média das medidas dos transdutores de cada modelo, descontado o valor da deformação do concreto, calculada com base nas teorias da flexão. Os valores em destaque na curva são as aberturas referentes à força de serviço dos consolos, considerada como a metade da força de ruptura do modelo. Esse critério é baseado na diferença aproximada entre valores médios e valores de projeto para estruturas de Concreto Armado.

O modelo MBC2 foi o primeiro a ser ensaiado e nele não foram colocados os transdutores para medida da abertura da fissura. Os transdutores TI1f dos modelos MMS3 e MMC4 apresentaram erros de medição durante o ensaio e foram descartados.

A assimetria dos tirantes dos consolos tornou a abertura de fissura na interface consolo-pilar também assimétrica. Nos modelos MBS1, MMS3, MMC4 e MMC5 um dos consolos apresentou maior abertura de fissura que o outro. O modelo MAC6, apesar dos tirantes assimétricos, apresentou aberturas de fissura semelhantes nos dois

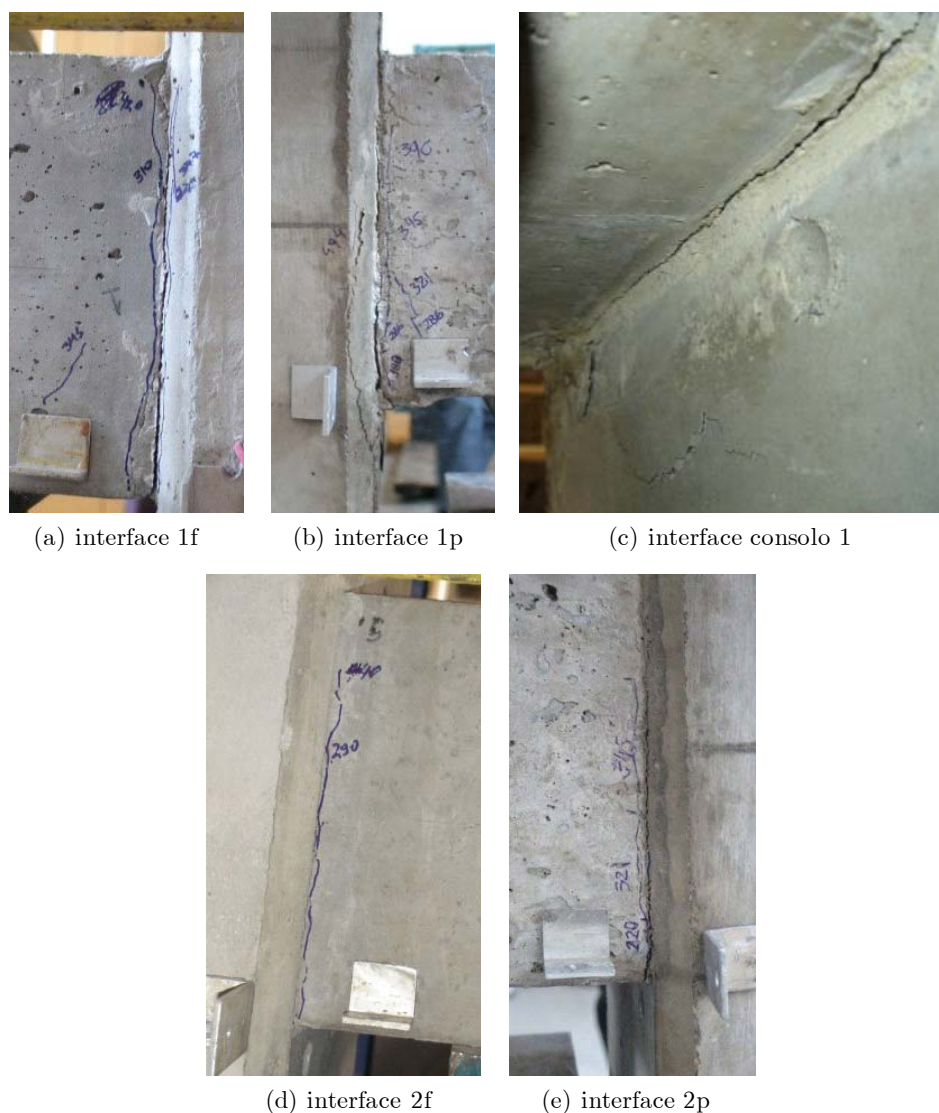
**Figura 4.8 - Quadro de fissuração do modelo MBS1.**

O modelo MBS1 apresentou fissuras mais expressivas do que o modelo MBC2. As fissuras da interface começaram a aparecer com o carregamento de aproximadamente 180kN, correspondente a 39% da força última. O consolo 1 teve uma abertura de fissura na interface consolo-pilar maior que o consolo 2.

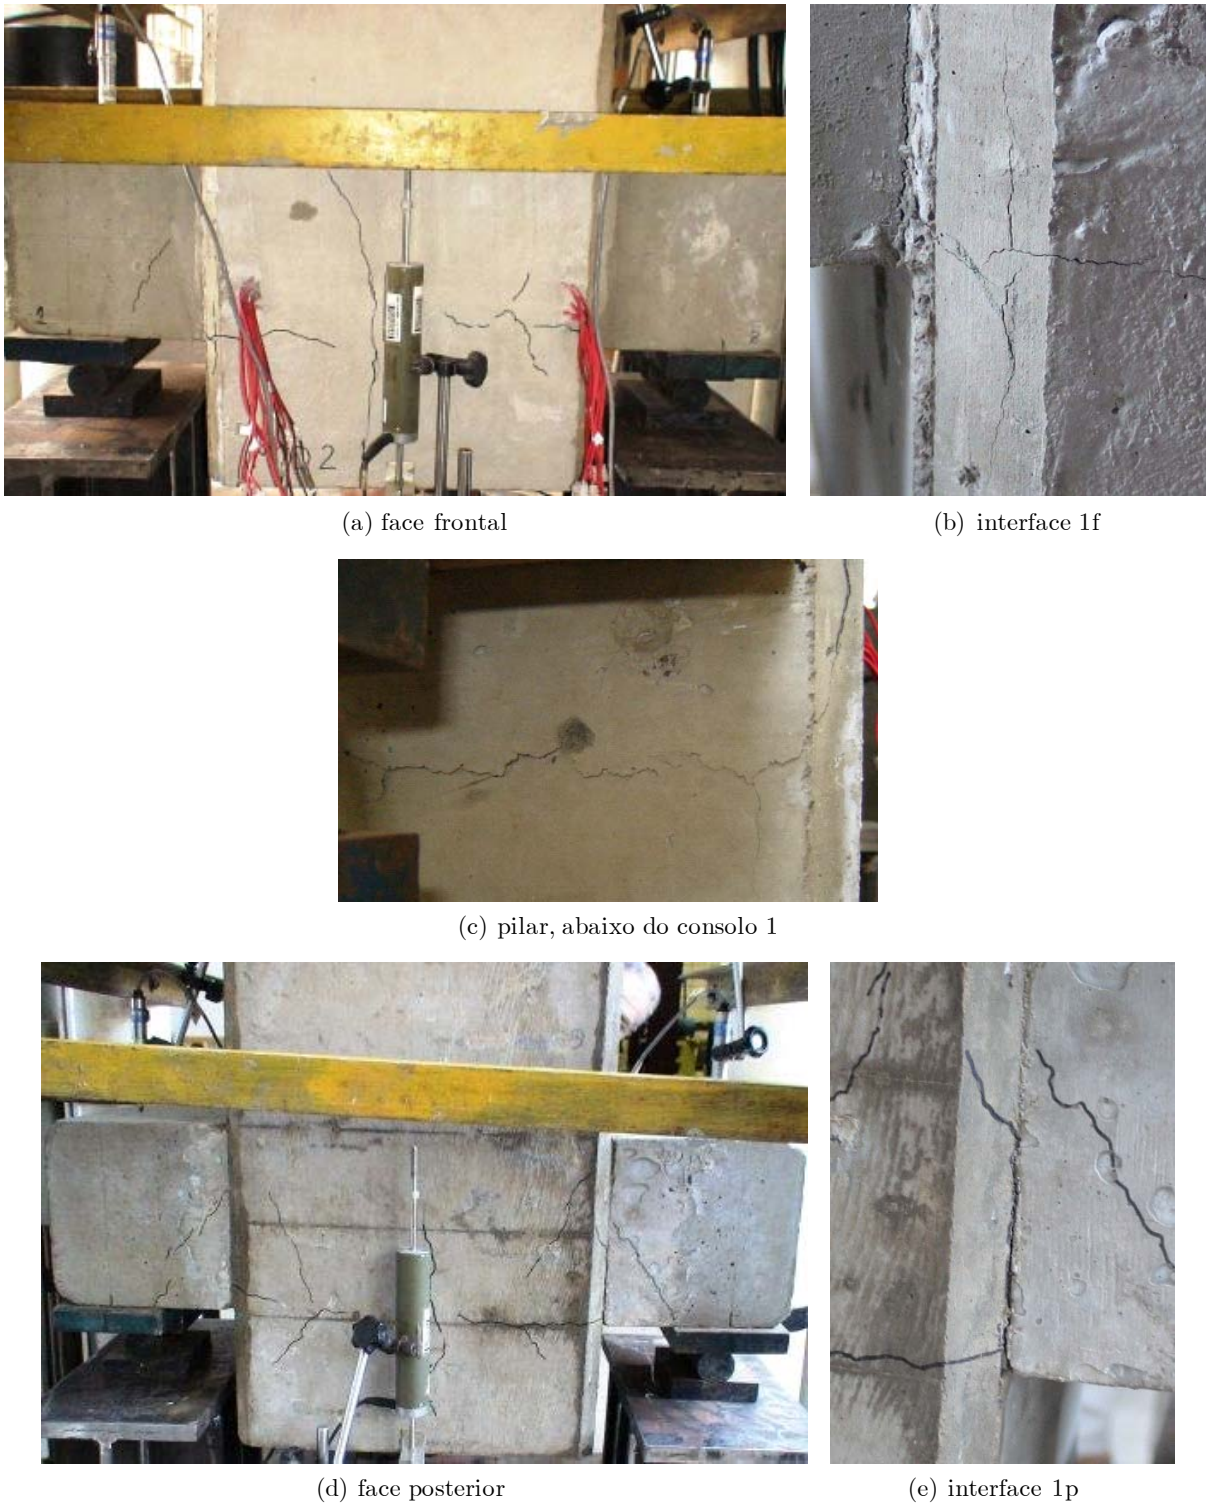
**Figura 4.9 - Quadro de fissuração do modelo MBC2.**

As fissuras nos consolos e interface consolo-pilar do modelo MBC2 foram pouco expressivas. As primeiras fissuras apareceram a aproximadamente 200kN, correspondente a 41% da força última. Os consolos do modelo MBC2, diferentemente do modelo MBS1, apresentaram uma pequena fissura próxima à biela de compressão.

As fissuras no trecho de pilar do modelo MBC2, na região de tração da interface 1f, sugerem fendilhamento do concreto pelo deslocamento do tirante do consolo. O aparecimento de uma fissura no meio do pilar e o comportamento dos extensômetros na região da ancoragem demonstra que o arranjo de armadura do

tirante não apresentou ancoragem suficiente. No trecho de pilar, abaixo do consolo 1, apareceu uma fissura de arrancamento do concreto.

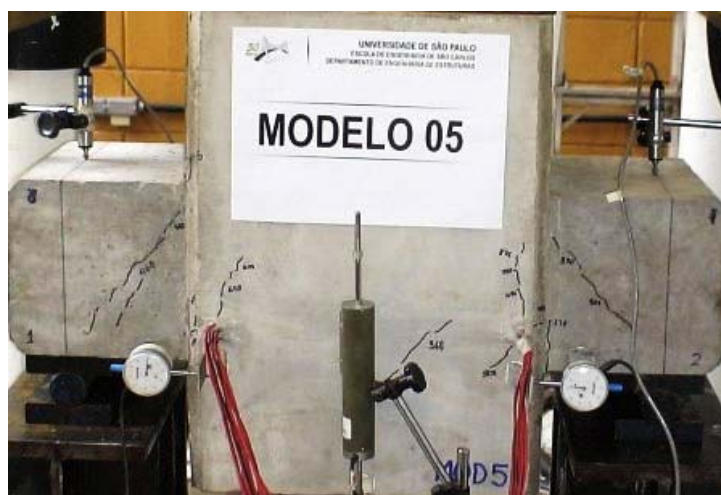
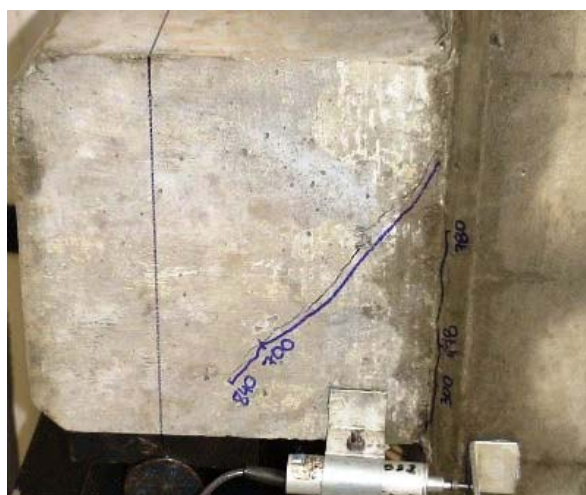
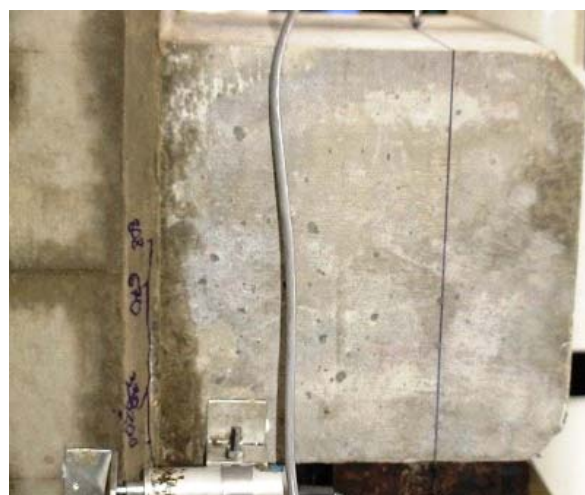
**Figura 4.12 - Quadro de fissuração do modelo MMC5.**

O quadro de fissuração do modelo MMC5 é apresentado na Figura 4.12.
