***Aplicação de laminado de polímero reforçado com fibras
de carbono (PRFC) inserido em substrato de
microconcreto com fibras de aço para reforço à flexão de
vigas de concreto armado***

Dissertação apresentada à Escola de Engenharia de São Carlos da Universidade de São Paulo, como parte dos requisitos para a obtenção do título de Mestre em Engenharia de Estruturas.

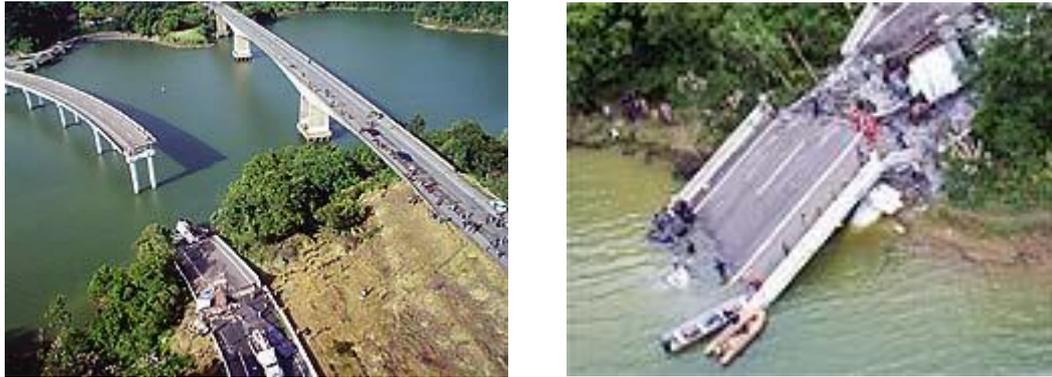
Figura 1.1 - Desmoronamento da ponte sobre o rio Capivari em janeiro de 2005

O que se vê são sucessivos acidentes, sendo alguns de muita gravidade, como o ocorrido em janeiro de 2005 na principal ligação entre São Paulo e o Sul do país, na rodovia Régis Bittencourt. No local, existem duas pontes, com duas faixas cada uma, que passam sobre o rio Capivari, em Campina Grande do Sul (PR). Uma das pontes opera no sentido Curitiba e a outra, no sentido São Paulo. Com a chuva, o sistema de drenagem não conseguiu escoar o volume de água e a infiltração no solo, provocou deslizamento de terra, que acarretou o deslocamento dos pilares da estrutura. Cerca de 50 m do trecho da ponte no sentido a São Paulo desmoronou e a no sentido Curitiba cedeu. Uma pessoa morreu e três ficaram feridas. Circulavam pelo local cerca de 30 mil veículos por dia.

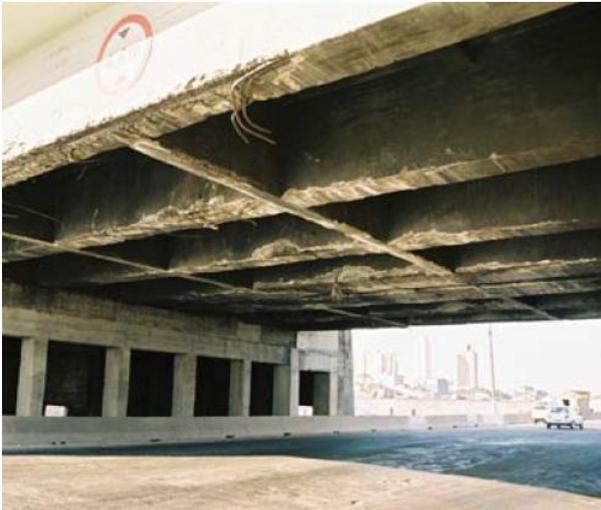
a) Ponte do Limão: barras de aço expostas

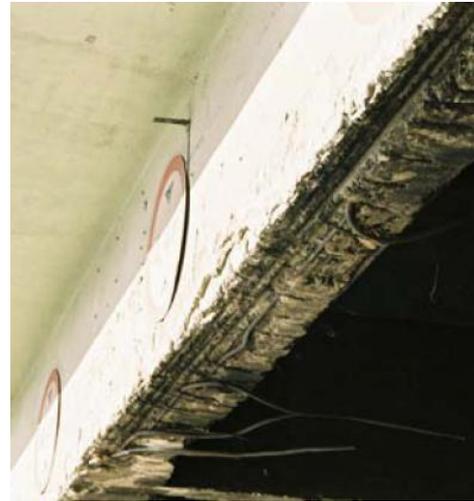
b) detalhe das armaduras expostas na Ponte do Limão

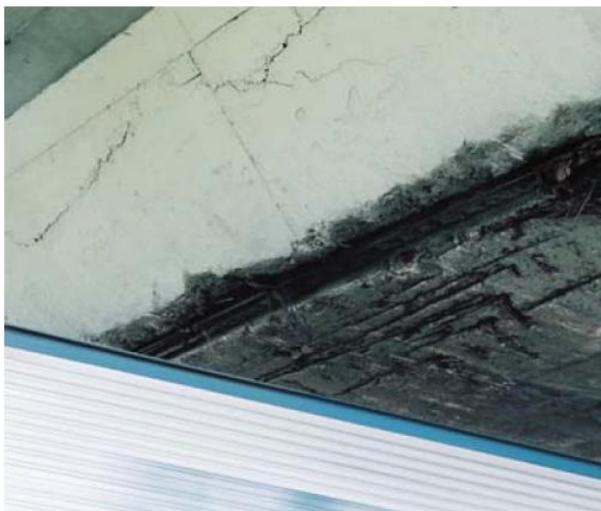
c) Viaduto Santo Amaro: armaduras expostas pelos choques dos caminhões

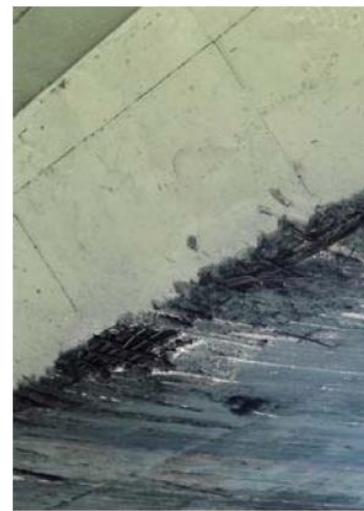
d) detalhe das armaduras expostas no Viaduto Santo Amaro

Figura 1.2 - Situação das pontes da cidade de São Paulo (Adaptado de SINAENCO, 2005)

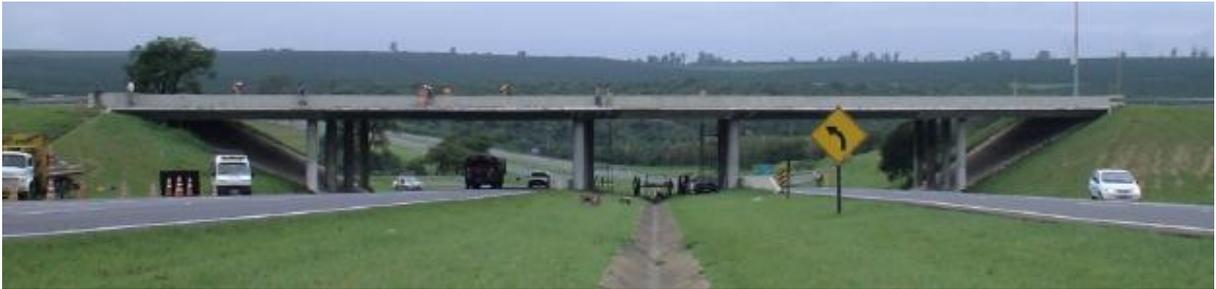
interior paulista, com o objetivo de atualizar a condição da estrutura às normas vigentes. O viaduto construído em meados da década de 1970 apresentava quadro de fissuração generalizada na face inferior da laje e necessitava de reforço estrutural para atender às condições do trem-tipo da classe 45.

Figura 1.3 - Vista do viaduto O.A.E. que liga Analândia à Itirapina

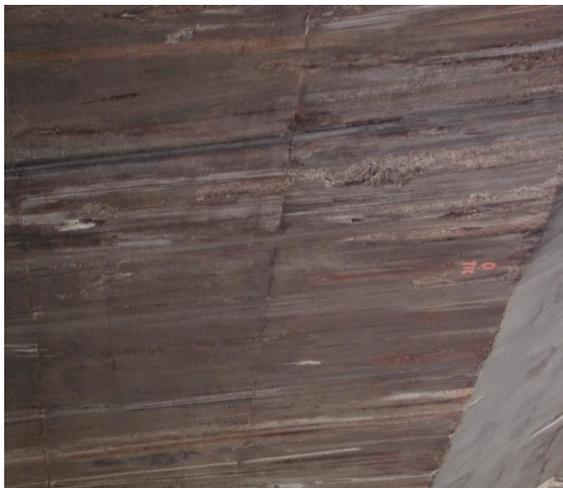
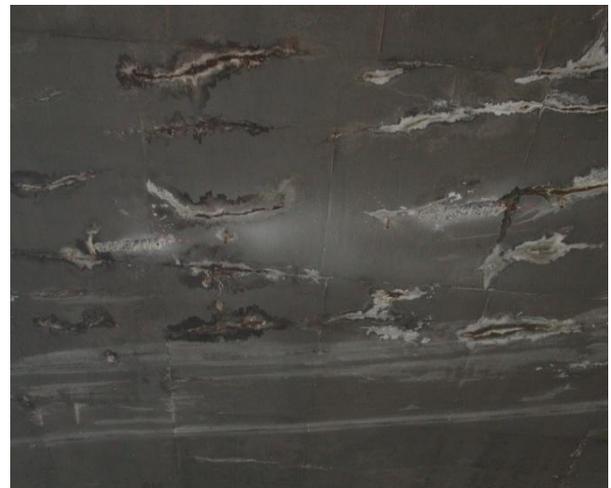
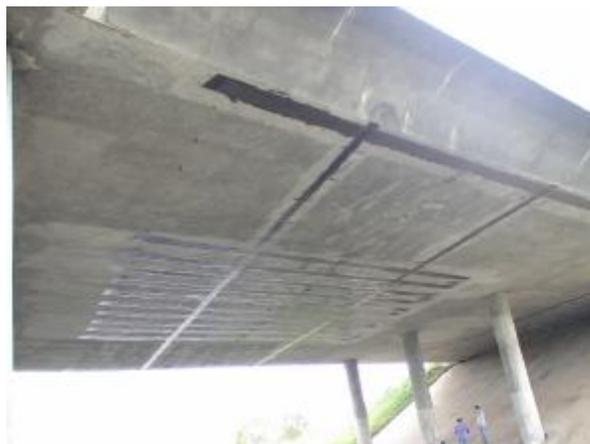
Foi elaborado um projeto de reforço estrutural, que consistiu na execução de sobrelaje em toda a extensão do tabuleiro e aplicação de reforço de polímero reforçado com fibra de carbono (PRFC) na face inferior dos dois tramos maiores.

Figura 1.4 - Situação do viaduto antes (acima) e após (abaixo) recuperação e reforço

Analisando os resultados dos ensaios estáticos e dinâmicos realizados antes e depois do reforço, concluiu-se que o objetivo foi atingido.

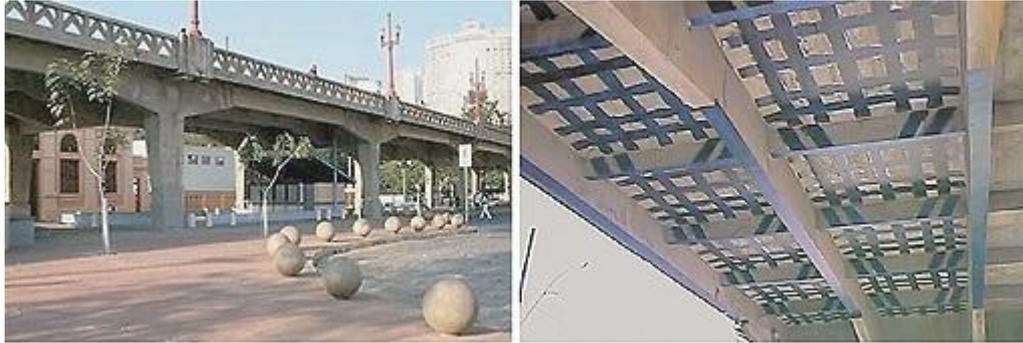
Um exemplo desse tipo de obra é o viaduto de Santa Teresa, localizado em Belo Horizonte – MG. Com extensão total de 397 m, foi construído em 1927 e em 1998 teve de ser reforçado para se adequar às novas exigências da cidade, com a ressalva de que não poderia haver mudanças em suas dimensões. Para atender a essa exigência, foi utilizado o sistema PRFC pela primeira vez na América do Sul, como mostra a Figura 1.5:

Figura 1.5 - Reforço do viaduto de Santa Teresa em Belo Horizonte – MG.

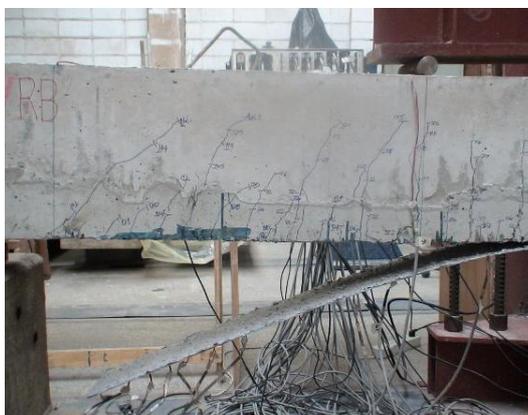
A técnica de reforço mais conhecida utilizando PRFC, é a aderência externa de mantas, tecidos e laminados. Porém, o principal problema encontrado é a falta de resistência do concreto à tração e ao cisalhamento, o qual provoca o desprendimento do reforço antes de atingir o aproveitamento máximo do material. Essa ruptura do reforço, designada por “*peeling*”, pode se dar entre o material de reforço e a resina, entre a resina e o concreto ou ainda com o destacamento do concreto de cobertura (Figura 1.6). Além disso, o posicionamento do reforço na face do elemento estrutural tem como inconveniente a necessidade de proteção contra fogo, raios ultravioleta e vandalismo.

Figura 1.6 – Detalhe de ruína de viga reforçada com aderência externa de manta
(Adaptado de FERRRI, 2007, p.245)

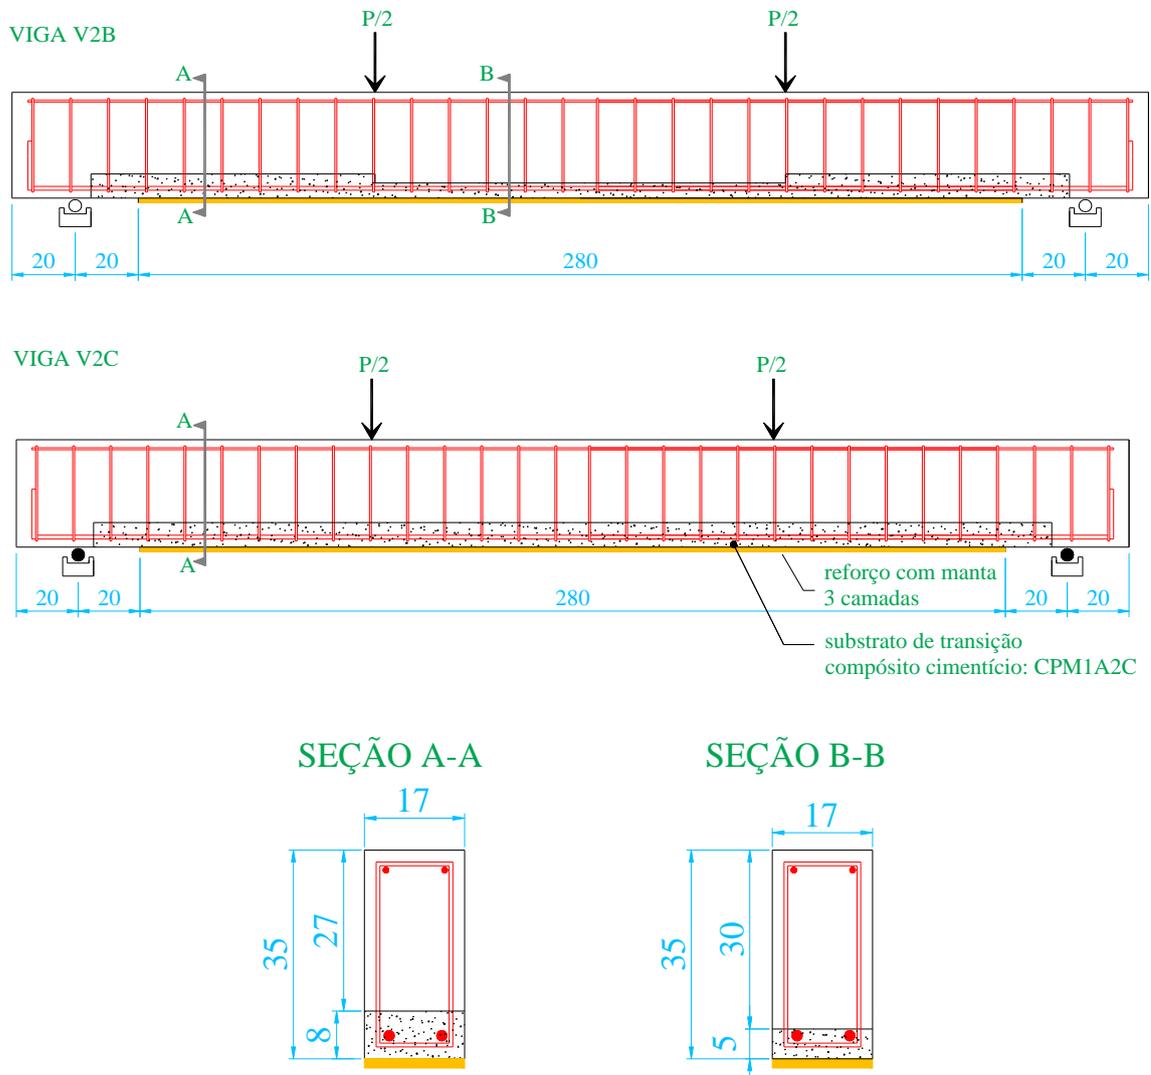
Figura 1.8 – Configuração do ensaio realizado por Ferrari (2007) com reconstituição da face tracionada da viga (Adaptado de FERRARI, 2007, p.214)

processo de fissuração que culmina no desprendimento do reforço. Para isso, foram estudadas duas formas de ancoragem distintas como podem ser vistas na Figura 1.8:

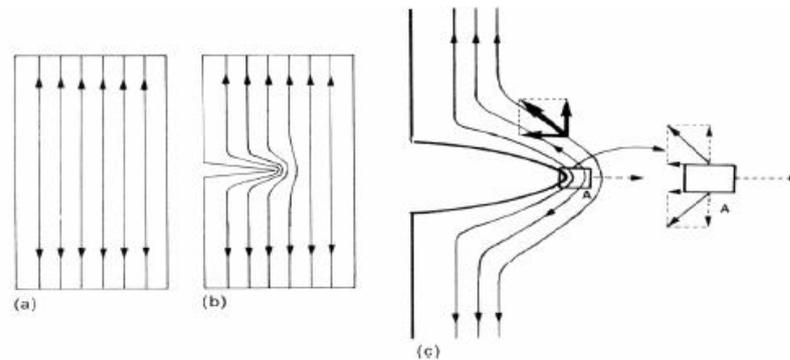
Figura 2.1 – Linhas de fluxos de tensões em uma placa submetida a carregamento uniforme (SOUZA, 2001, p. 39)

outras e gerando concentração de tensões que são decisivas na análise de problemas de fraturamento (Figura 2.1).

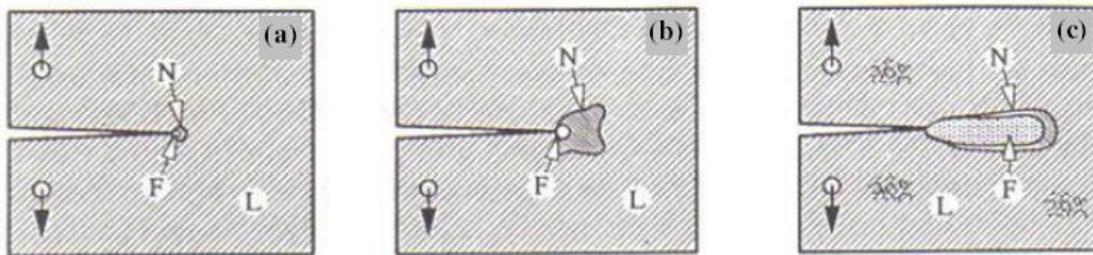
a) material elástico linear b) material plástico não-linear c) material quase frágil não linear
L representa a região elástica linear, N a região microfissurada e F a zona de fraturamento ou de processos inelásticos

Figura 2.2 – Área de danificação à frente da ponta da fissura em materiais distintos
(MILLER, 2008, p. 43)

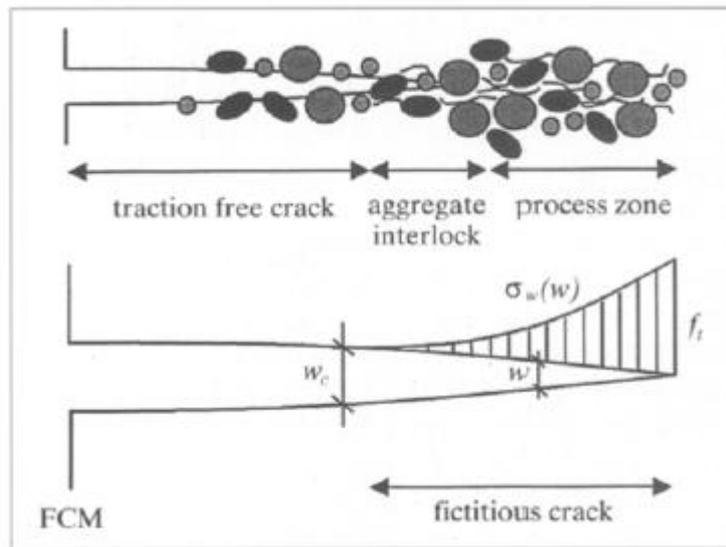
Figura 2.3 – Características do modelo da fissura fictícia RILEM TC 162-TDF (2002, p. 264)

Já, o modelo da fissura fictícia foi proposto por Hillerborg e suas características estão apresentadas na Figura 2.3.

É possível visualizar três regiões distintas: uma onde a fissura já ocorreu e suas faces estão totalmente separadas sem transmissão de esforços, outra onde os agregados fazem o travamento da propagação da abertura e por último, a região chamada de zona de processo, onde podem ser observadas pequenas fissuras difusas.

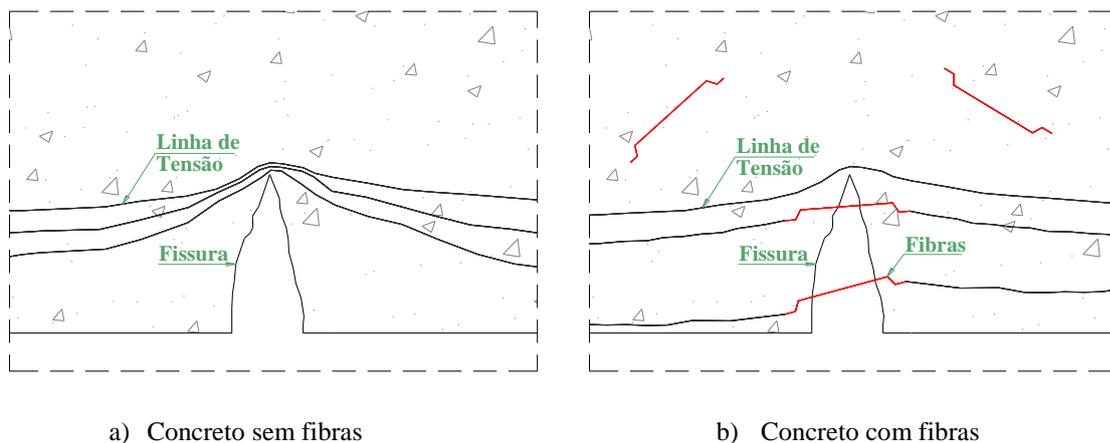
Figura 2.5 - Processo de transmissão de tensão entre as faces da fissura

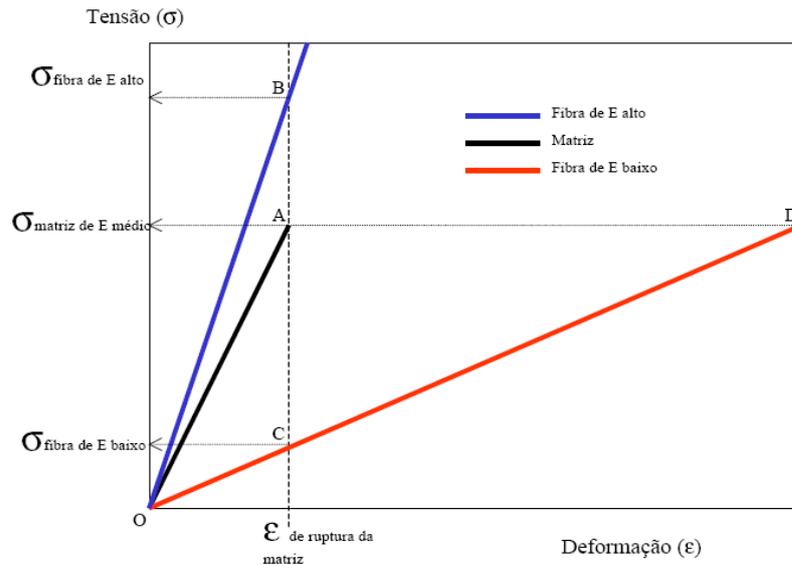
Figura 2.6 – Diagrama de tensão por deformação elástica de matriz e fibras de alto e baixo módulo de elasticidade trabalhando em conjunto (FIGUEIREDO, 2000, p. 5)

O gráfico da Figura 2.6, retirado de Figueiredo (2000), explica de forma clara como funciona o reforço da matriz através da utilização de fibras:

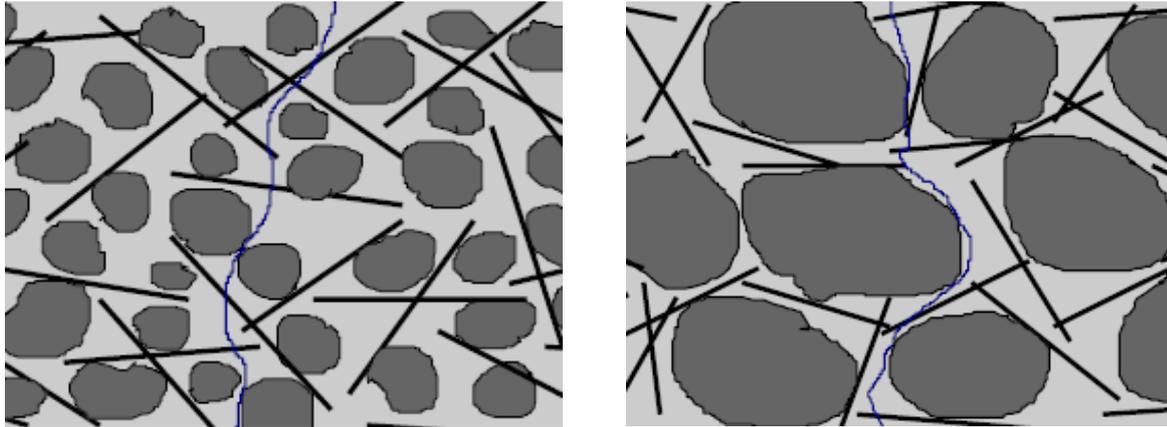
a) Concreto reforçado com fibras onde há compatibilidade dimensional entre estas e o agregado graúdo

Para Figueiredo (2005), deve haver uma compatibilidade dimensional entre o agregado graúdo e as fibras, sendo que estas devem ser igual ou superior ao dobro da dimensão máxima do agregado utilizado. Esta compatibilidade permite que as fibras sejam ancoradas corretamente e o reforço seja mesmo do concreto e não meramente da argamassa, já que as fissuras propagam-se preferencialmente na interface entre argamassa e agregado (Figura 2.7).

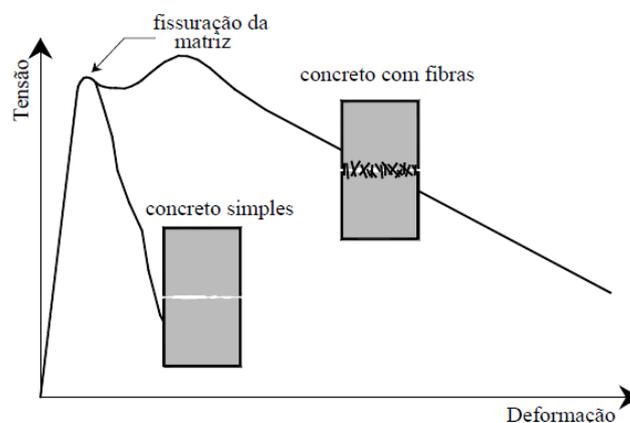
Figura 2.8 – Comportamento de matrizes cimentícias (FERRARI, 2007, p.21)

Como explicado na Seção 2.1.1, tenacidade é uma habilidade do material em absorver energia antes e durante o processo de fissuração. Uma maneira de obter essa propriedade é calculando a área sob a curva *tensão x deformação*. A Figura 2.8 representa as curvas típicas de concreto convencional e concreto reforçado com fibras.

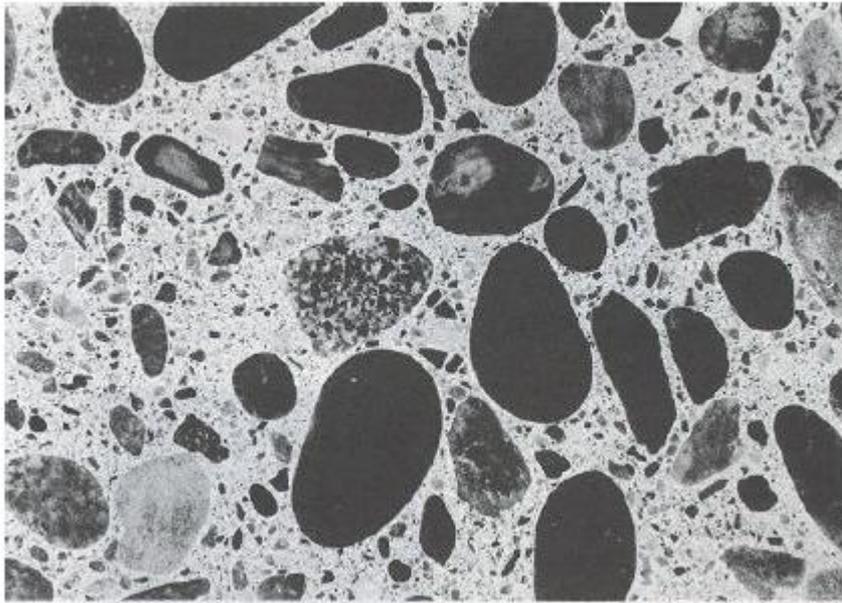
Figura 2.9- Visão macroscópica de um concreto polido
(Adaptado de MEHTA; MONTEIRO, 1994, p.19)

Embora o concreto seja um material bastante antigo e o mais consumido na construção civil, ele apresenta uma estrutura bastante heterogênea e complexa, que ainda hoje continua sendo objeto de pesquisa. A nível macroscópico observa-se um elemento bifásico, composto de agregados envolvidos em uma matriz cimentícia, como mostra a Figura 2.9:

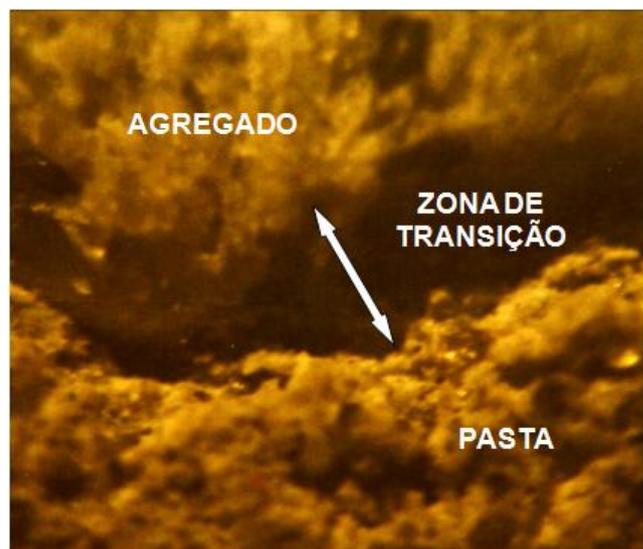
Porém Mehta e Monteiro (1994) explicam que existe uma terceira fase, observada microscopicamente, que representa a região interfacial entre as partículas de agregado graúdo e pasta, chamada zona de transição. Ela é uma camada delgada, com espessura variando entre 10 e 50 μm , menos resistente que o restante da pasta de cimento e pode proporcionar diferenças significativas nas propriedades do concreto.

Figura 2.10- Visão microscópica do concreto (Adaptado de GRIGOLI; HELENE, 2001, p.11)

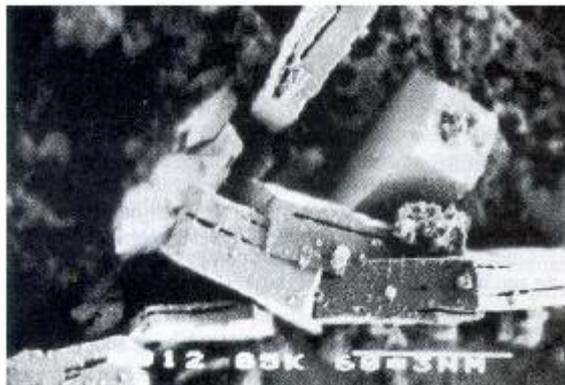
Figura 2.11- Micrografia eletrônica de varredura de cristais de hidróxido de cálcio na zona de transição (MEHTA; MONTEIRO, 1994, p.38)

Essa interface é uma região de maior porosidade, além disso, há a formação de cristais de grandes dimensões, os quais apresentam, algumas vezes, uma orientação preferencial em relação à superfície do agregado, o que favorece a propagação de fissuras. Com isso, o concreto perde a característica de ser um material composto, pois sob carregamento, os agregados, que são menos deformáveis que a pasta de cimento, não contribuem para a resistência do conjunto, uma vez que a transferência de tensões entre a pasta de cimento e o agregado fica prejudicada.

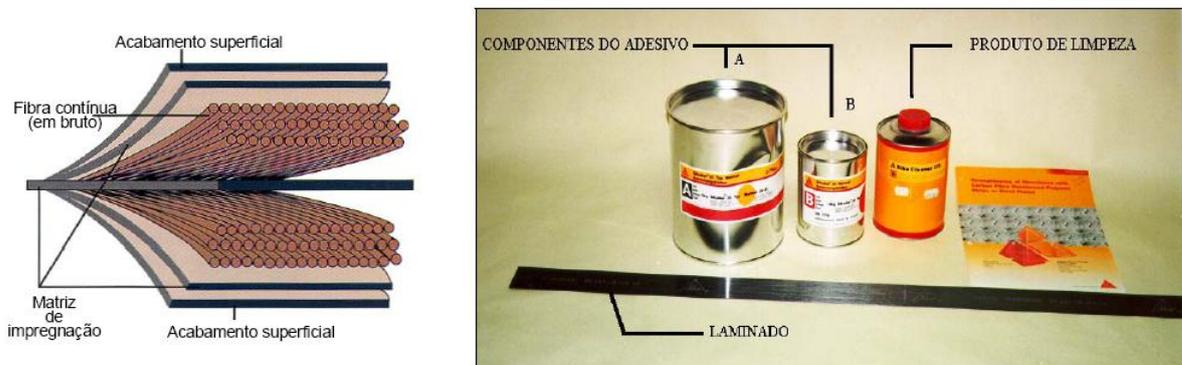
Os laminados “resultam da impregnação de um conjunto de feixes ou camadas contínuas de fibras por uma resina termoendurecível, consolidadas por um processo de pultrusão com controle da espessura e da largura do compósito.” (JUVANDES, 1999, p.2.21). A Figura 2.14 representa o aspecto geral de um sistema de PRF pré-fabricado:

a) fases do laminado

b) componentes de um sistema laminado de PRFC

Figura 2.14 - Aspecto geral de um sistema de PRFC pré-fabricado (Adaptado de JUVANDES, 1999, p.2.22)

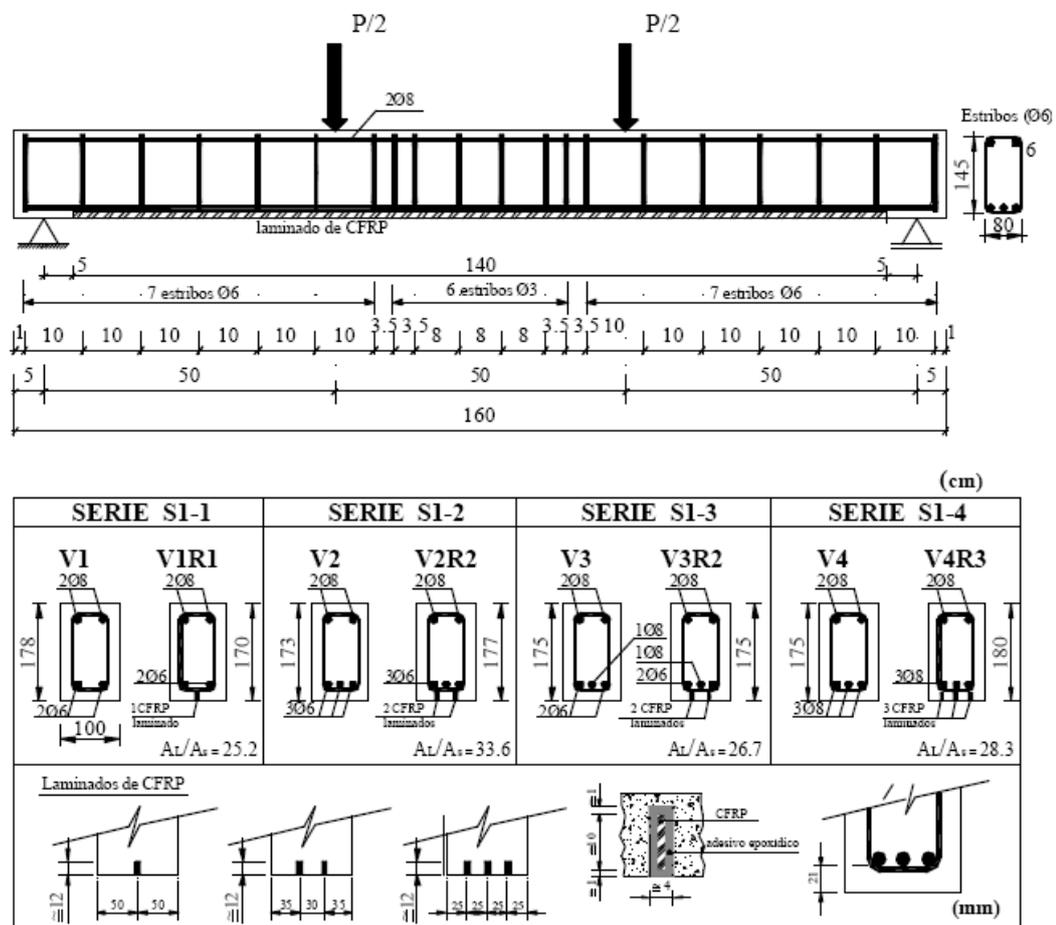
Figura 2.17 – Esquema de ensaio e detalhamento das vigas da série S1
(Adaptado de FORTES, 2004, p. 158)

A Figura 2.17 representa a geometria das vigas, a disposição das armaduras convencionais e dos reforços, o esquema de carregamento e as condições de apoio do ensaio da série S1.

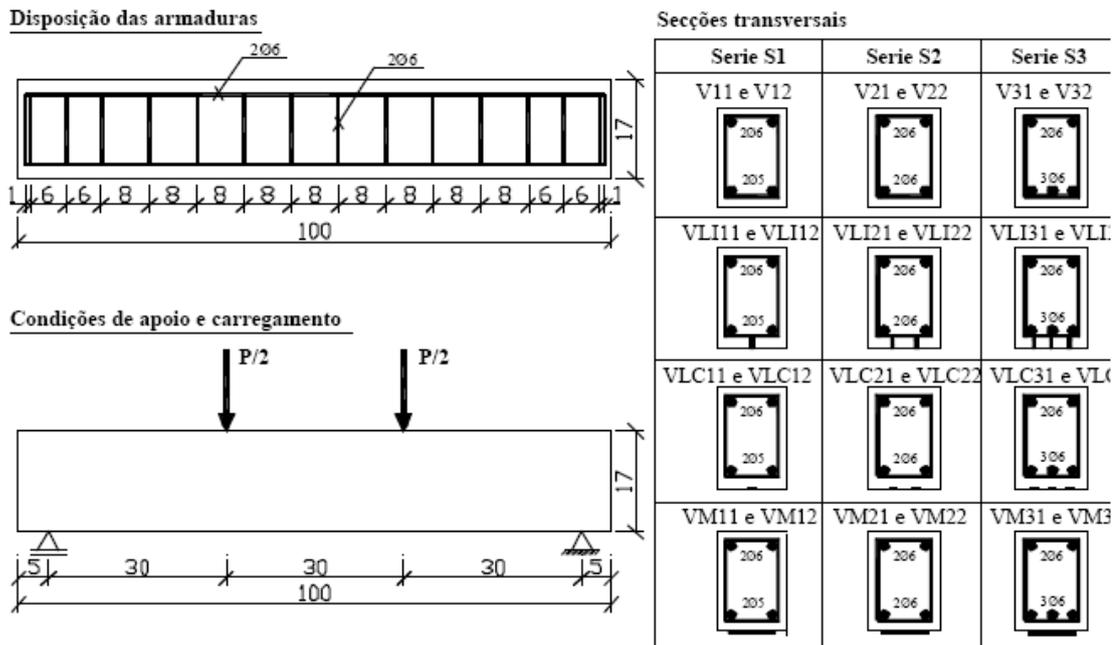
Figura 2.18 – Esquema de ensaio e detalhamento das vigas da série S2
(Adaptado de FORTES, 2004, p. 198)

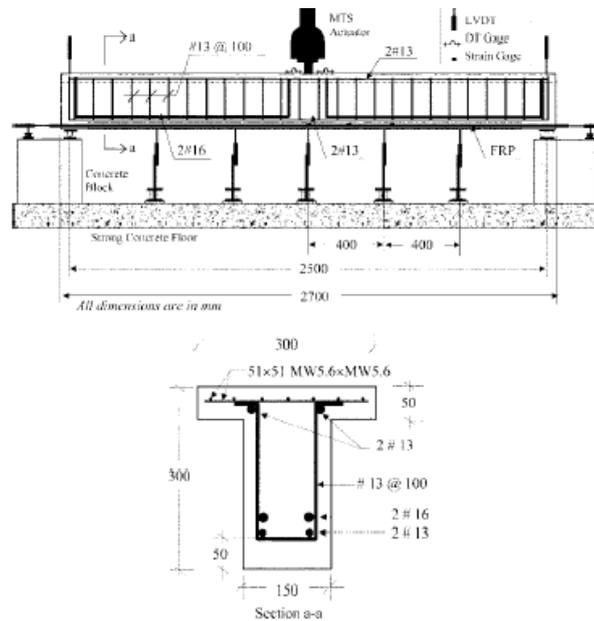
Figura 2.20 – Representação do esquema de ensaio, dimensão e armadura das vigas (Adaptado de EL-HACHA; RIZKALLA, 2004, p. 719)

Continuando os estudos com vigas “T”, El-Hacha e Rizkalla (2004) realizaram um programa experimental composto por oito vigas, sob carga concentrada ao meio do vão. A Figura 2.20 representa o esquema de ensaio, assim como as dimensões e armaduras das vigas:

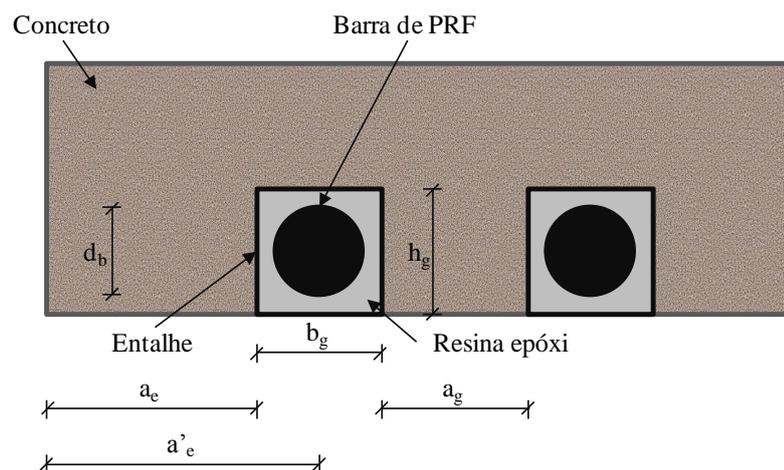
Figura 2.21 – Posicionamento do entalhe estudado por Blaschko (2003)

Em relação ao posicionamento do entalhe na seção transversal da viga, Blaschko (2003) observou que seria necessária uma distância superior a 20 mm do canto da viga para que não houvesse destacamento do concreto e 30 mm para que não houvesse fissuras no concreto. Por isso, ele sugere que o entalhe se localize a uma distância (a_e) não inferior a 30 mm ou ao diâmetro do agregado.

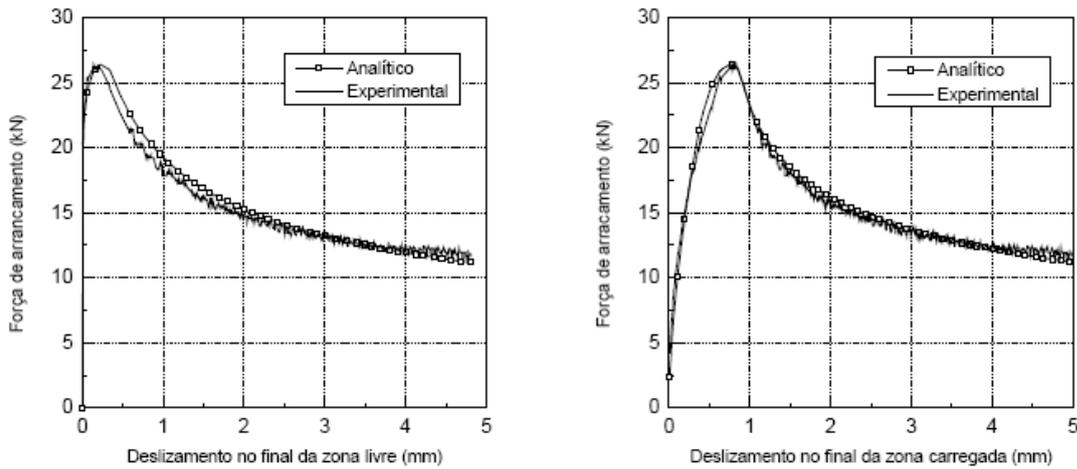
Figura 2.25 – Comparação entre resultados obtidos pelos métodos analítico e experimental (Adaptado de CRUZ; BARROS ,2003, p. 595)

Os autores compararam o resultado experimental com o método teórico proposto e o resultado pode ser visto na Figura 2.25. Os diagramas são referentes à *força x deslizamento* no início e no final da zona de ancoragem:

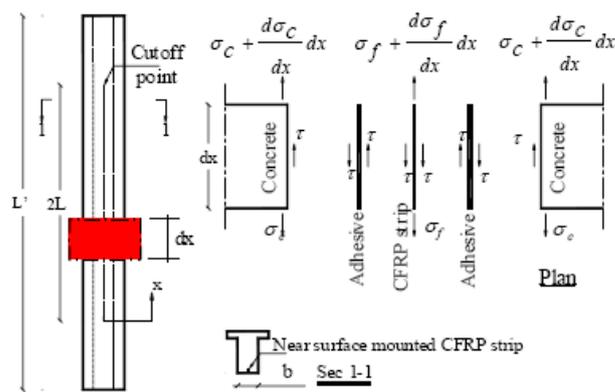
Figura 2.26 – Modelo analítico proposto, contemplando dupla área de aderência (Adaptado de HASSAN; RIZKALLA, 2002, p. 7)

Outro modelo analítico foi proposto por Hassan e Rizkalla (2002) para investigar a transferência de tensão do laminado ao concreto. Ele foi baseado na transferência do esforço cisalhante de laminados colados externamente, com a modificação que contempla a dupla área de aderência (Figura 2.26). O modelo também contou com a redução da rigidez à flexão devido à fissuração do concreto.

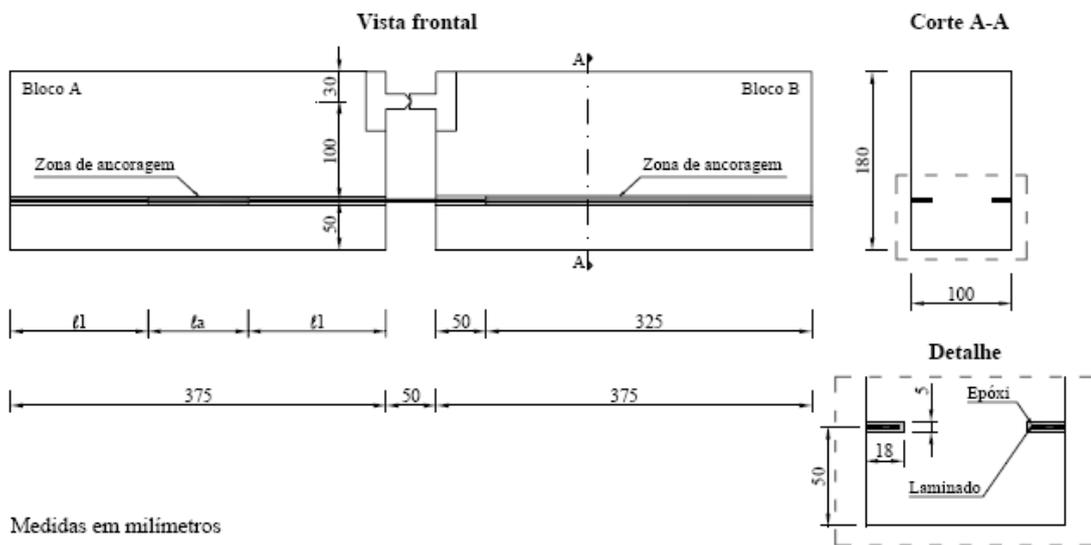
Figura 2.30 – Configuração do ensaio (Adaptado de FONSECA, 2007, p. 87)

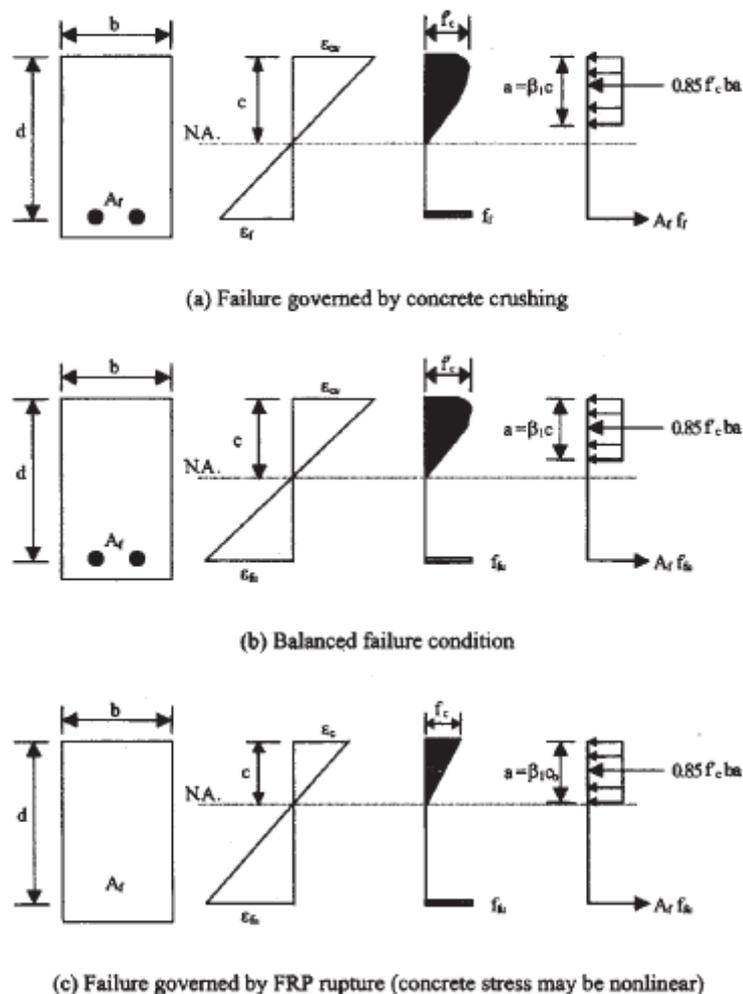
Figura 2.32 - Tensões e deformações no estado limite último (Adaptado de ACI 440.1R, 2003, p.18)

Se a taxa de armadura (ρ_f) for inferior à taxa equivalente (ρ_{fb}), o colapso é regido pela ruptura do reforço, caso contrário ocorre o esmagamento do concreto. Geralmente a taxa equivalente de estruturas reforçadas com PRF é menor que a encontrada para estruturas reforçadas com aço.

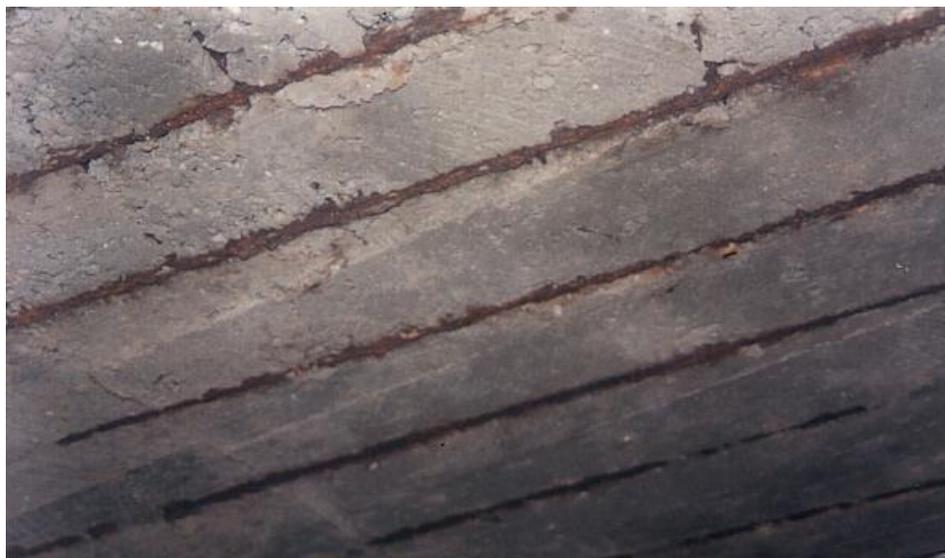
Muitas vezes, estruturas a serem reforçadas devem passar por um processo de reparo antes de receberem os materiais de reforço. É possível se deparar com estruturas sem condições de uso e com quadro patológico bastante avançado, como ilustra a Figura 3.1. Concreto de má qualidade, baixa resistência e deteriorado, por exemplo, deve ser substituído para garantir a integridade e o aproveitamento do reforço. Do mesmo modo, as condições das armaduras existentes devem ser observadas e analisadas, tomando-se as devidas providências, caso necessário.

Figura 3.1 - Laje com quadro patológico avançado

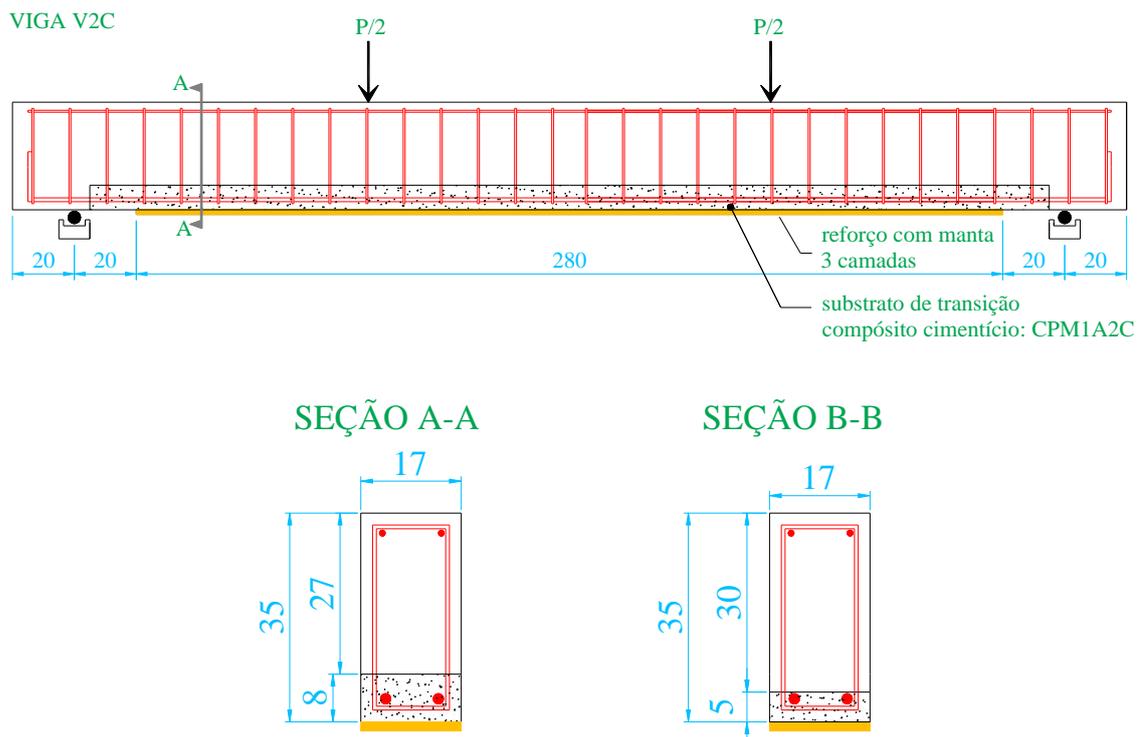
Figura 3.3 - Configuração do ensaio realizado por Ferrari (2007) com reconstituição da face tracionada da viga (Adaptado de FERRARI, 2007, p.214)

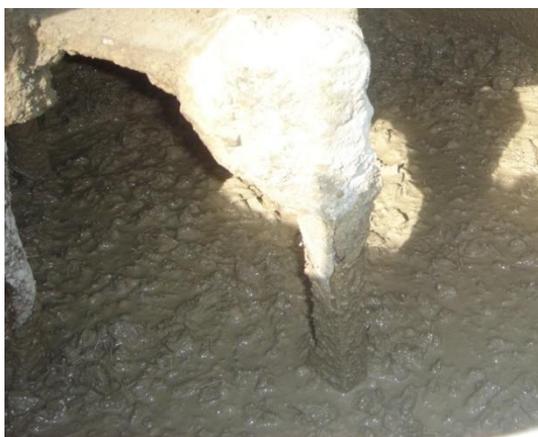
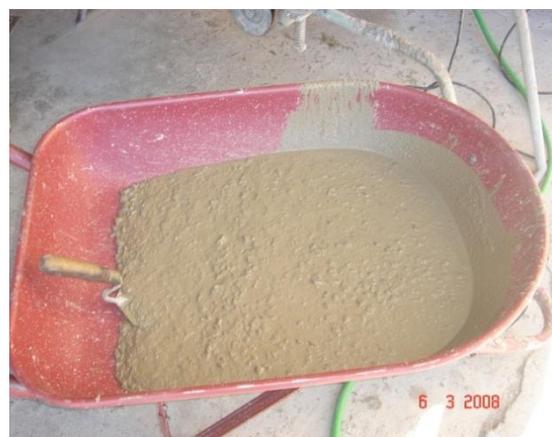
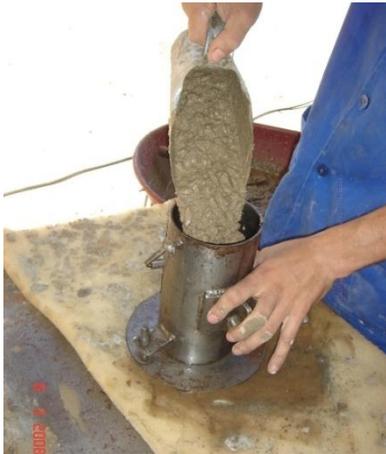
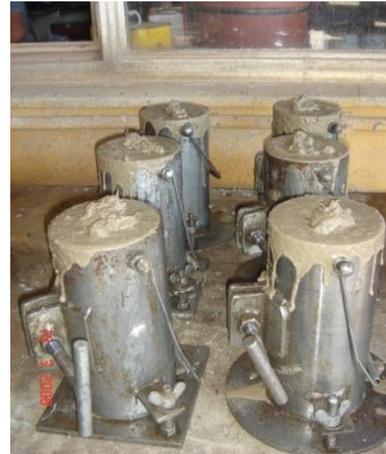
a) mistura dos componentes

b) aspecto do concreto

c) moldagem dos corpos de prova

d) corpos de prova 10 x 20cm

Figura 3.4 - Processo de fabricação dos corpos de prova

Os traços foram produzidos no Laboratório de Estruturas em misturadora de eixo vertical com capacidade para 0,25 m³. A sequência foi uma mistura rápida de areia e brita. Em seguida, acrescentou-se o cimento, parte da água, e novamente procedeu-se a mistura. O restante da água foi adicionado durante o movimento da misturadora, que em seguida recebeu as fibras e microfibras de aço. Por último adicionou-se o superplastificante e a mistura perdurou por mais três minutos.

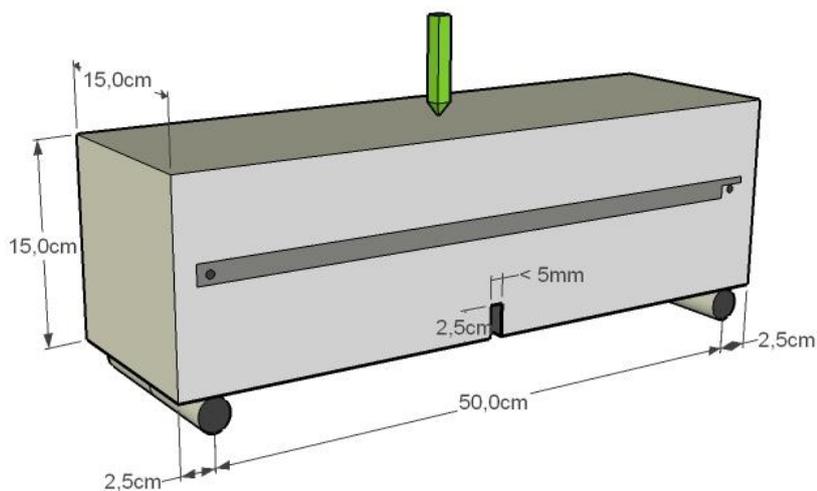
Figura 3.5 - Configuração do ensaio

O ensaio consiste em uma viga de concreto não armado entalhada, onde são medidos o deslocamento vertical e a abertura da fissura pré-existente durante a aplicação da carga. A Figura 3.5 apresenta a configuração do ensaio, que possui como vantagem rápida montagem:

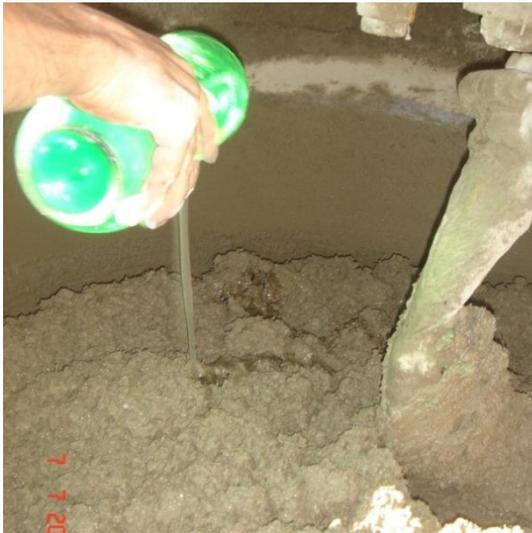
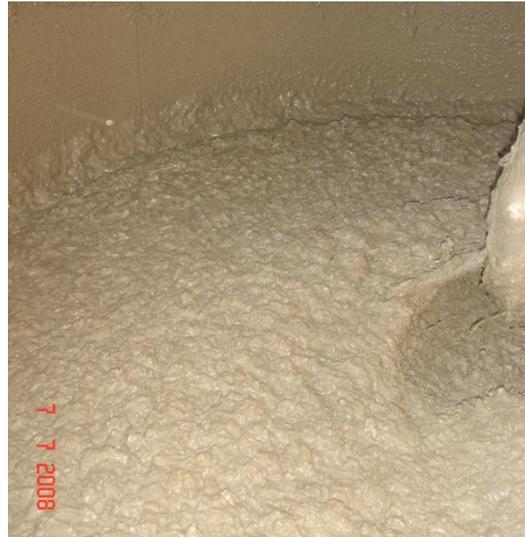
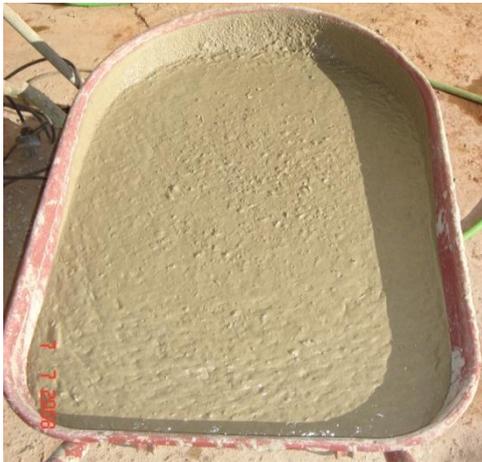
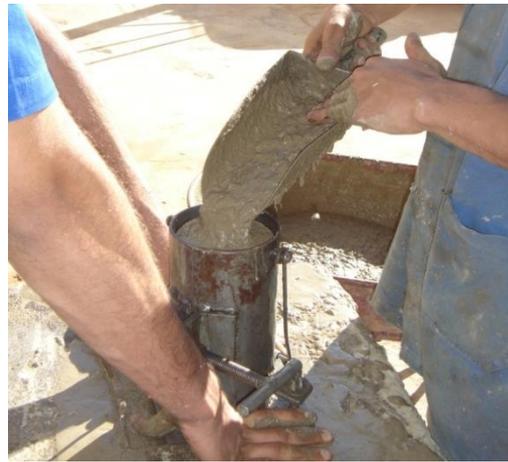
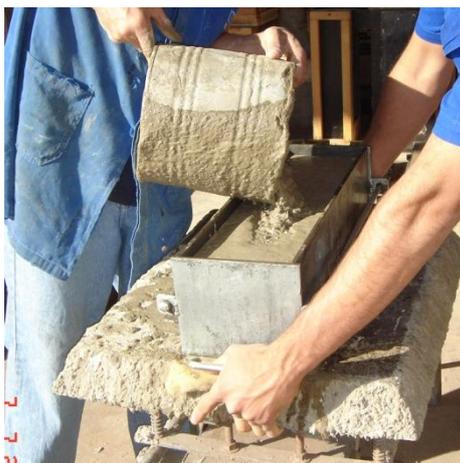
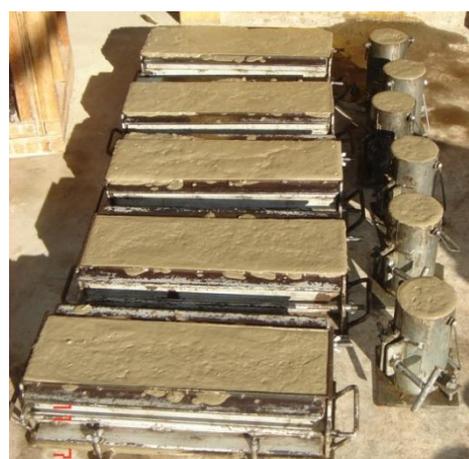
a) aspecto do concreto antes da adição de superplastificante

b) aspecto do concreto após a adição de superplastificante

c) aspecto final do concreto

d) moldagem dos corpos de prova cilíndricos

e) moldagem das vigas

f) corpos de prova

Figura 3.7 - Processo de preparação das vigas e corpos de prova

A sequência foi a mesma descrita anteriormente e em seguida realizou-se a moldagem das vigas e dos corpos de prova cilíndricos. Assim como no ensaio precedente a este, todos foram vibrados em mesa vibratória por no máximo três segundos, para que houvesse a compactação do concreto sem a orientação preferencial das fibras de aço. Após 24 horas da moldagem, os corpos de prova e as vigas foram retirados das formas e levados para a câmara úmida, onde permaneceram até a data do ensaio.

Notou-se uma considerável perda de trabalhabilidade nos traços CPM1,5A1,5C e CPM1,5A2C.

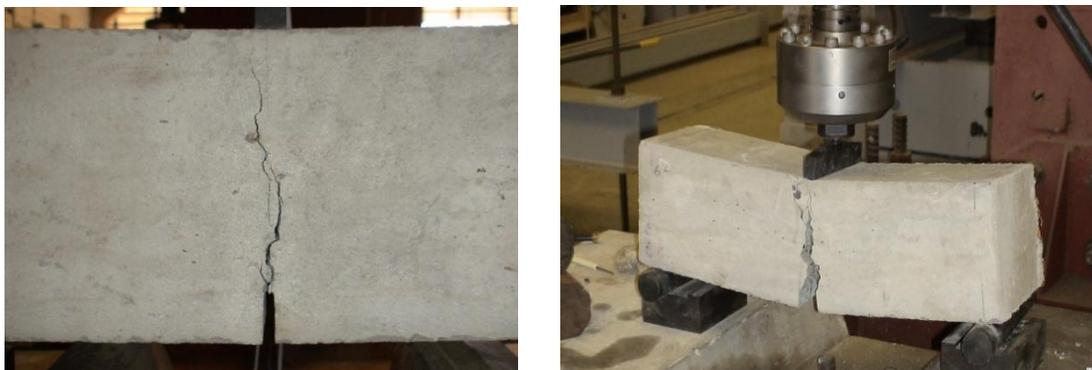
a) detalhe da abertura da fissura

A Figura 3.9 apresenta a viga em um processo mais avançado de fissuração:

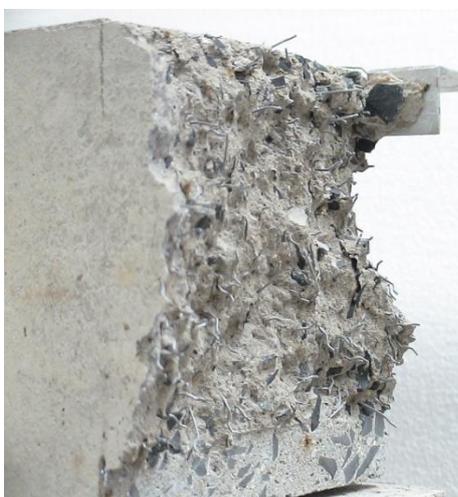
Figura 3.10 - Aspecto da distribuição aleatória das fibras

Após o rompimento das vigas, foi possível observar as fibras distribuídas aleatoriamente na seção sem qualquer indício de segregação. A Figura 3.10 mostra a situação de uma delas:
