***Aplicação de laminado de polímero reforçado com fibras
de carbono (PRFC) inserido em substrato de
microconcreto com fibras de aço para reforço à flexão de
vigas de concreto armado***

Dissertação apresentada à Escola de Engenharia de São Carlos da Universidade de São Paulo, como parte dos requisitos para a obtenção do título de Mestre em Engenharia de Estruturas.

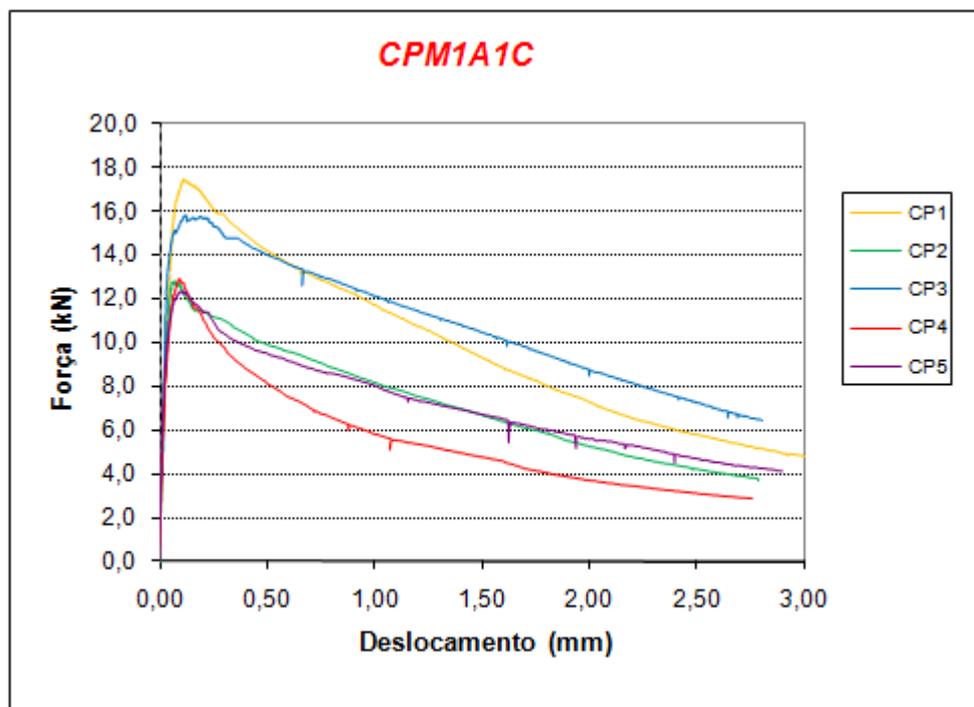
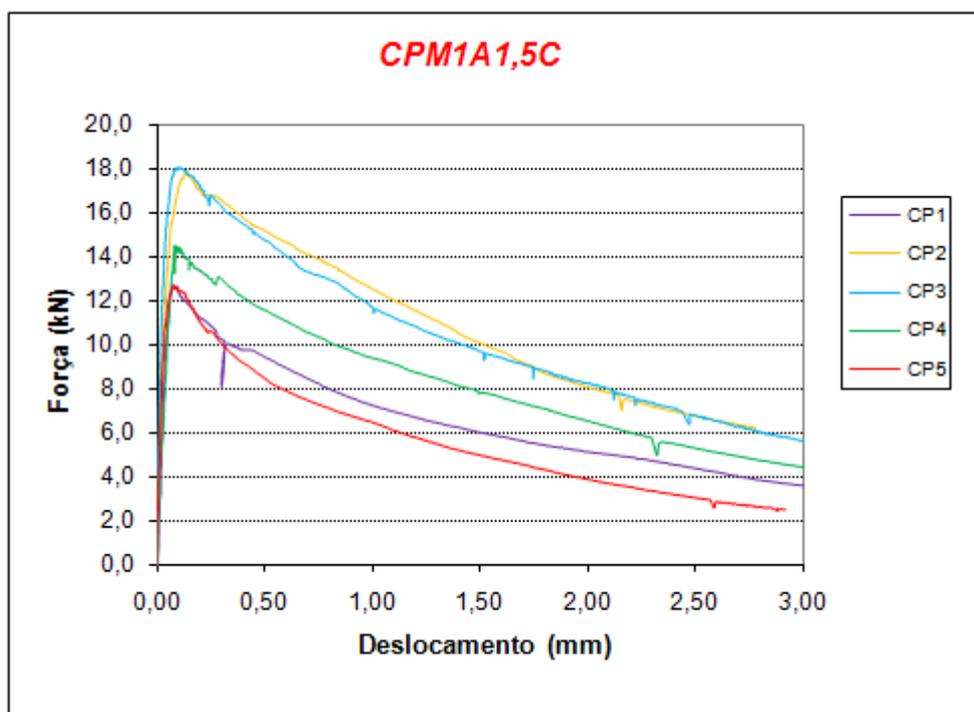
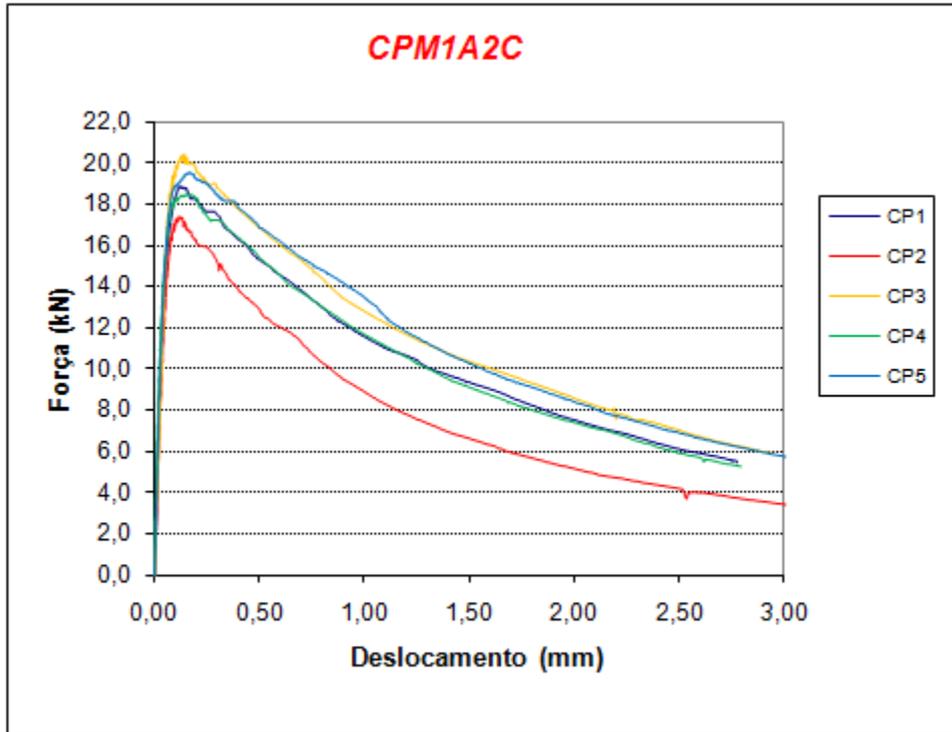
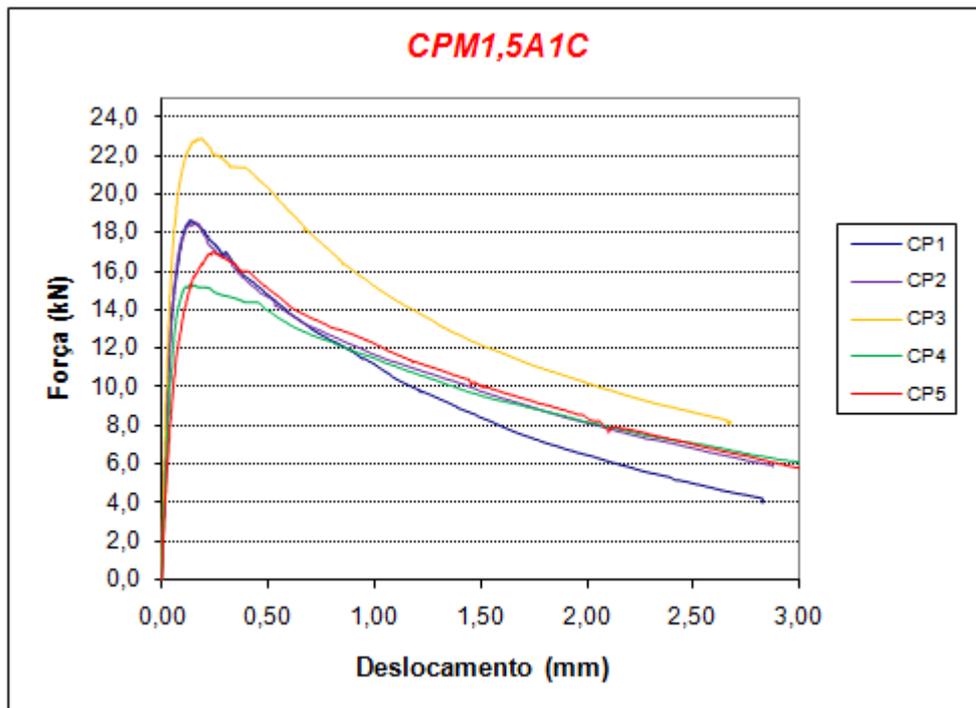
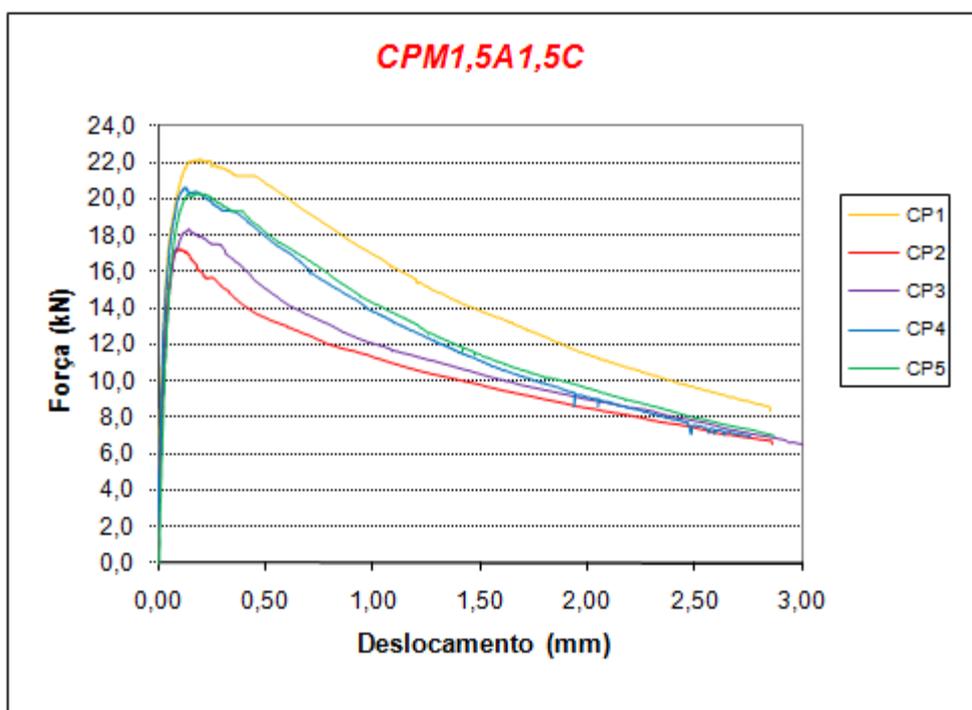
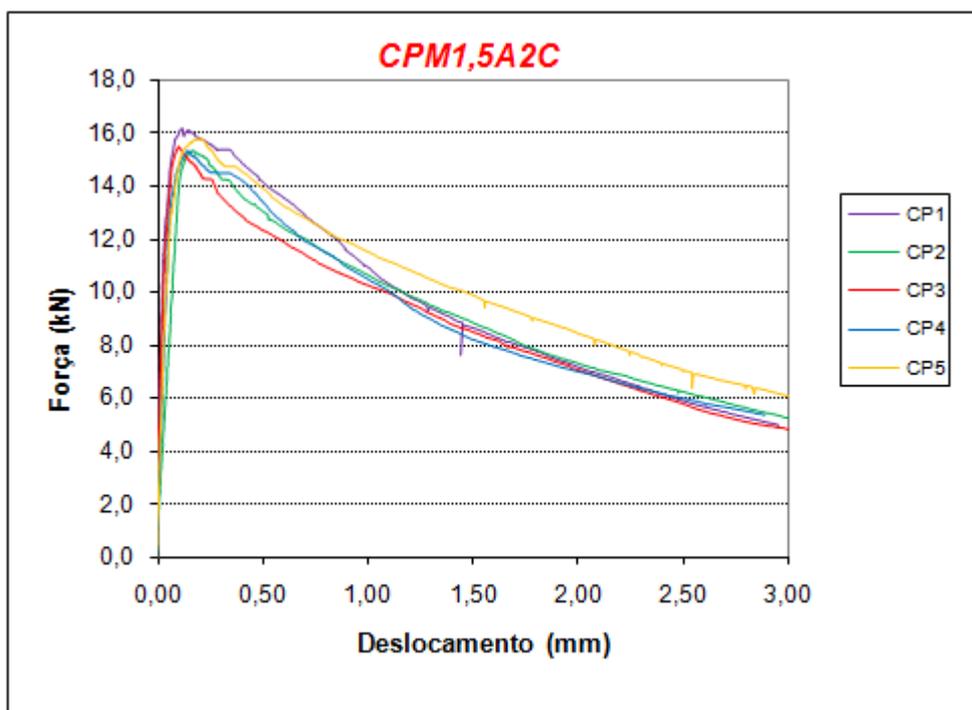
a) Compósito CPM1A1C

b) Compósito CPM1A1,5C

c) Compósito CPM1A2C

d) Compósito CPM1,5A1C

e) Compósito CPM1,5A1,5C

f) Compósito CPM1,5A2C

Os gráficos obtidos em todos os ensaios podem ser vistos abaixo (Figuras 3.11):

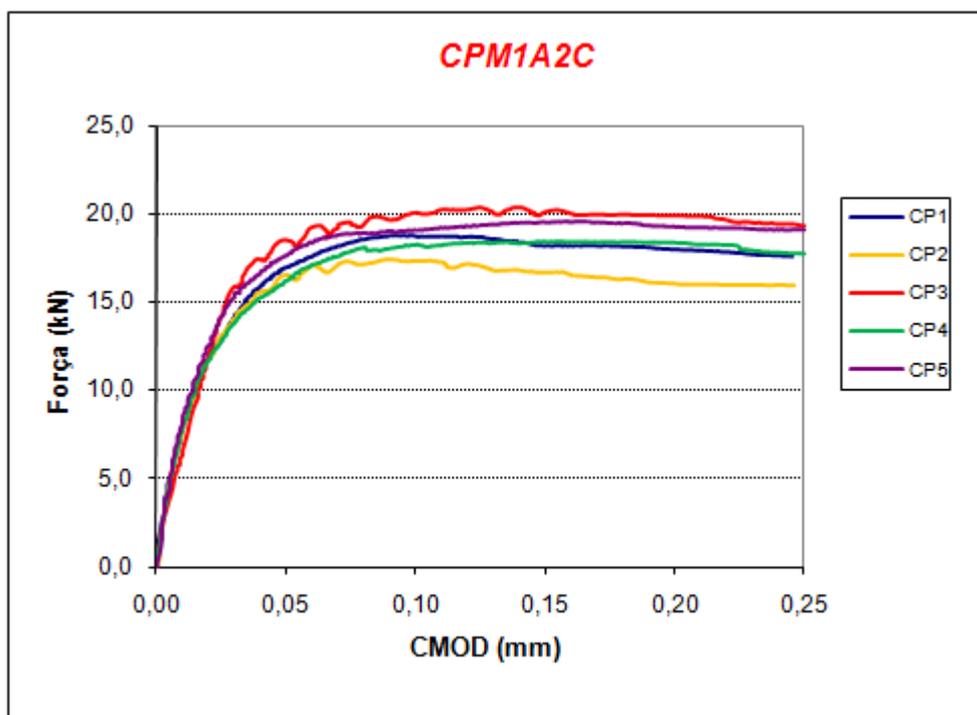
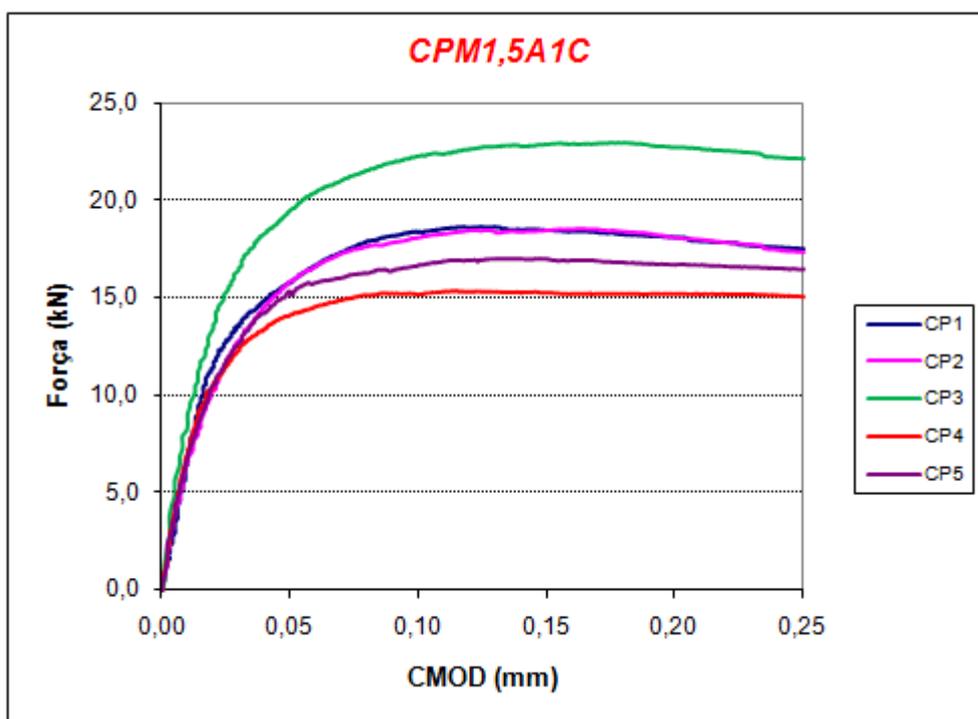
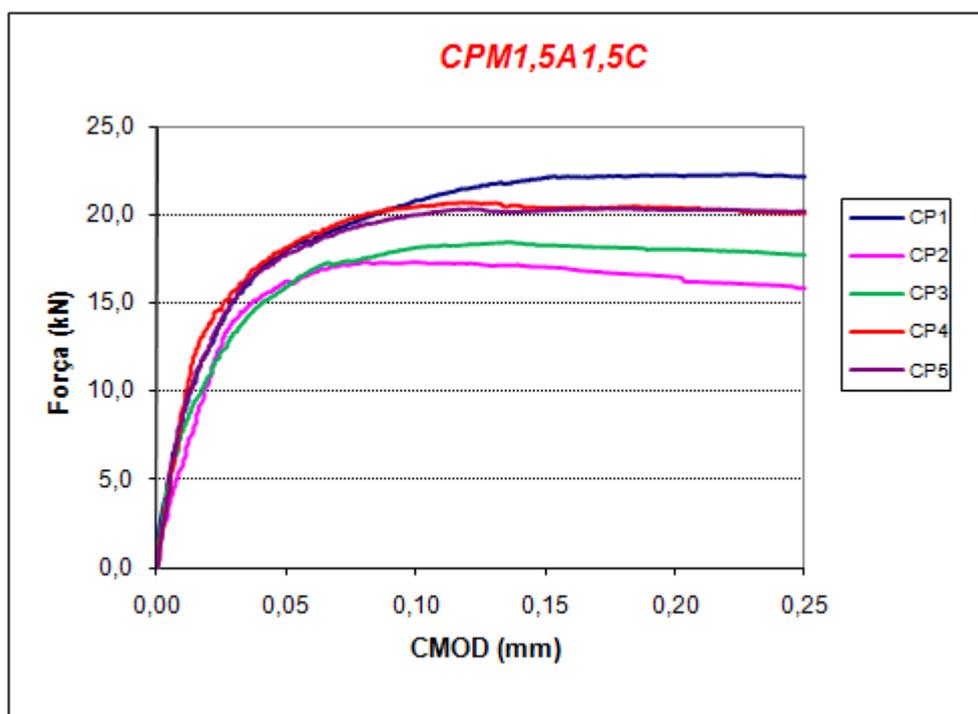
a) Compósito CPM1A2C

b) Compósito CPM1,5A1C

c) Compósito CPM1,5A1,5C

Os compósitos que mais suportaram carga após o início da fissuração foram os CPM1A2C, CPM1,5A1C e CPM1,5A1,5C. Na Figura 3.12 são apresentadas as curvas *força x abertura da fissura (CMOD)* para aberturas até 0,25 mm, com o objetivo de melhorar a visualização do processo de transferência de tensões das microfibras (tipo C) e fibras (tipo A) para o concreto.

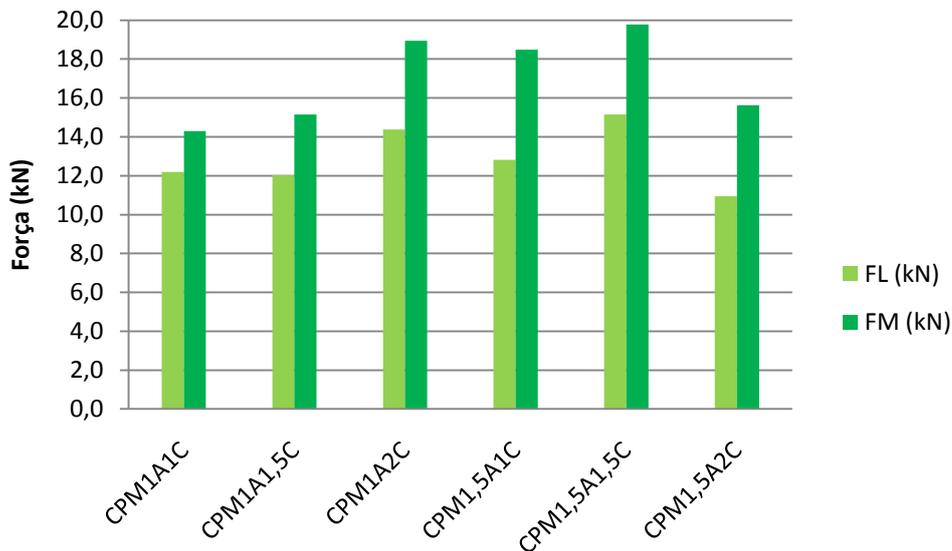
O aumento da F_M em relação à F_L foi maior para o compósito CPM1,5A1C, que obteve 44% de melhoria, mas a melhor resposta foi do CPM1,5A1,5C.

Figura 3.13 - Comparação entre as forças F_L e F_M

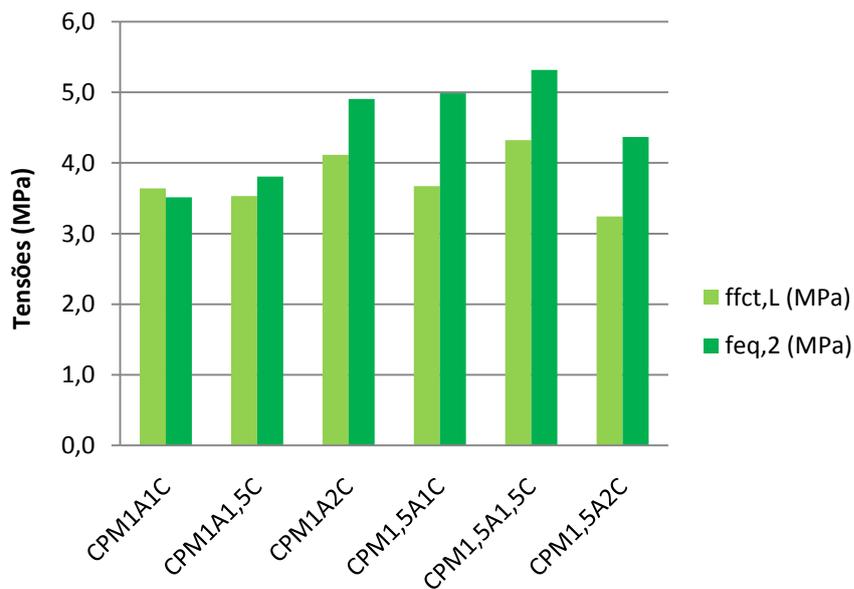
O aumento da $f_{eq,2}$ em relação à $f_{fct,L}$ chegou a 36% no compósito CPM1,5A1C, mas a tensão equivalente máxima foi obtida pelo compósito CPM1,5A1,5C.

Figura 3.14 - Comparação entre as tensões $f_{fct,L}$ e $f_{eq,2}$

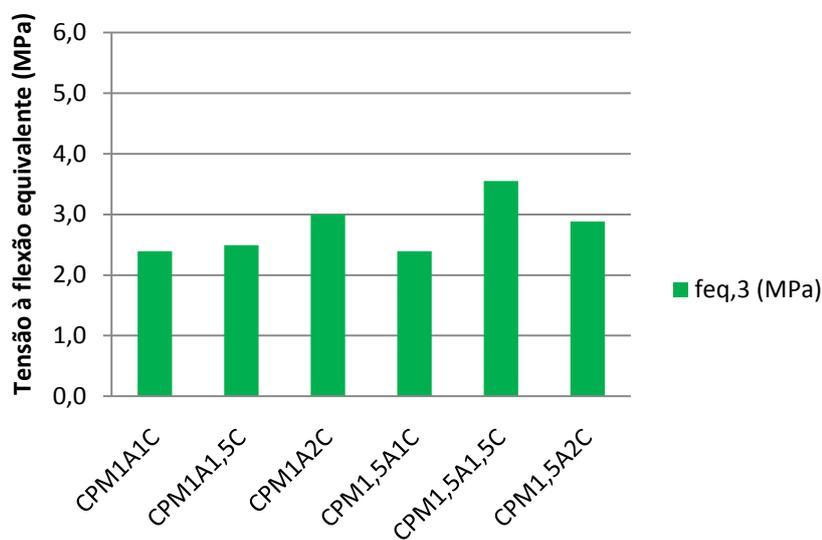
Figura 3.15 - Análise dos valores de tensão de flexão equivalente $f_{qe,3}$

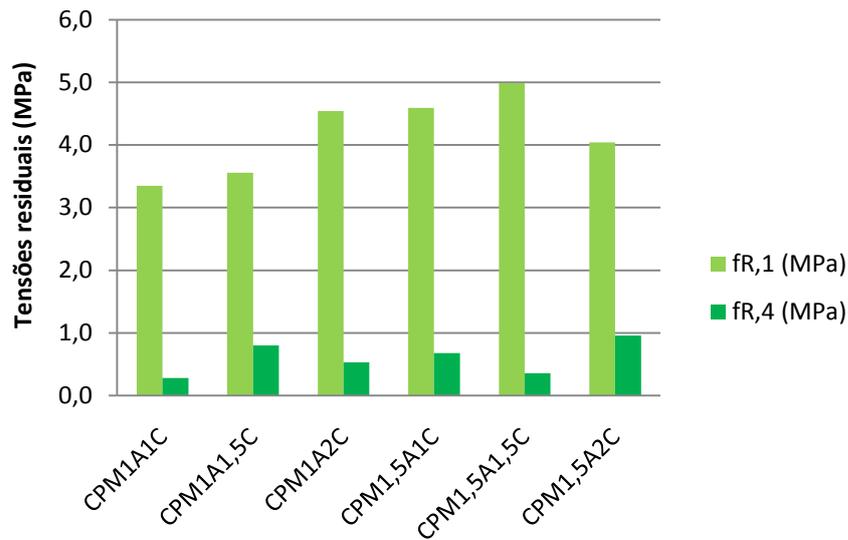
Figura 3.16 - Comparação entre as tensões residuais

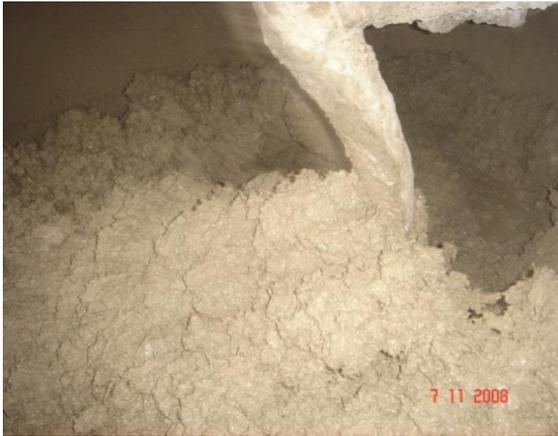
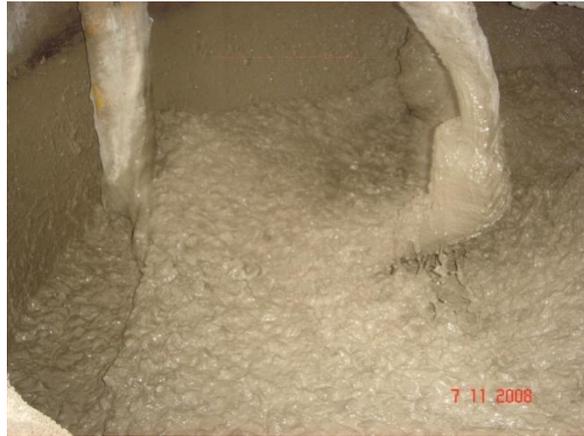
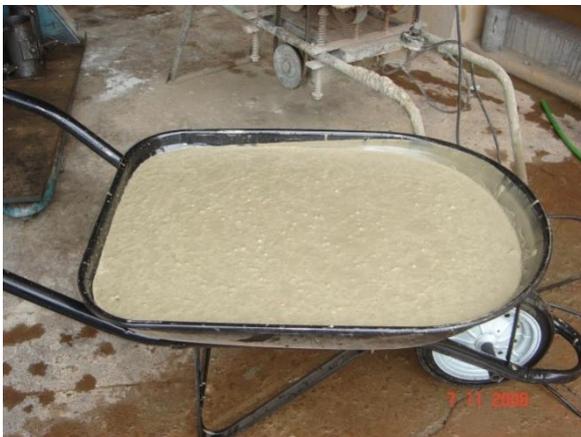
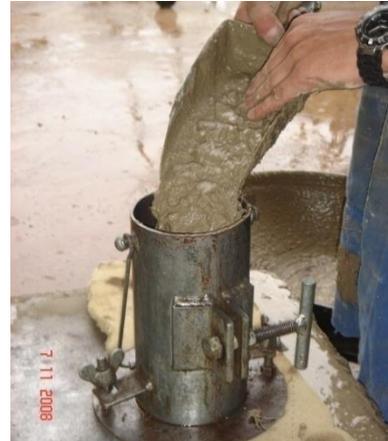
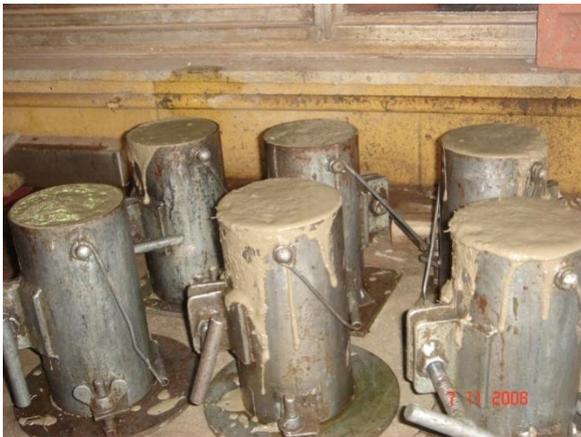
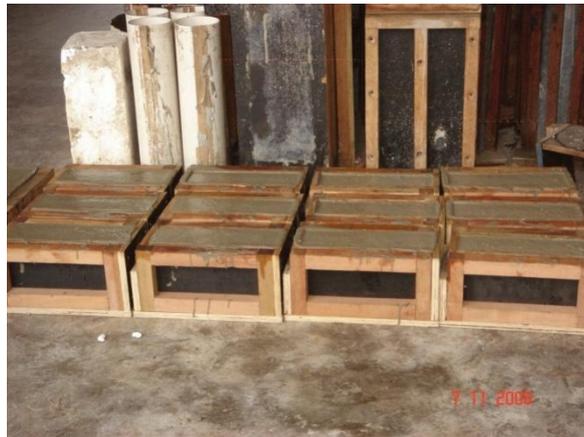
a) aspecto do concreto antes do uso de superplastificante

b) aspecto do concreto após o uso de superplastificante

c) fluidez do concreto

d) moldagem dos corpos de prova

e) corpos de prova 10x20cm

f) blocos de concreto

Figura 4.2 - Processo desde a mistura do concreto até a moldagem dos blocos

No misturador foram colocadas areia, brita e realizada uma mistura rápida. Em seguida, acrescentou-se o cimento, parte da água, e novamente procedeu-se a mistura. O restante da água foi adicionado durante o movimento do misturador, que em seguida recebeu as fibras e microfibras de aço. Por último adicionou-se o superplastificante e a mistura perdurou por mais três minutos. Vale ressaltar que essa sequência foi a que trouxe melhores resultados em termos de resistência e trabalhabilidade do concreto, como comentado no capítulo anterior.

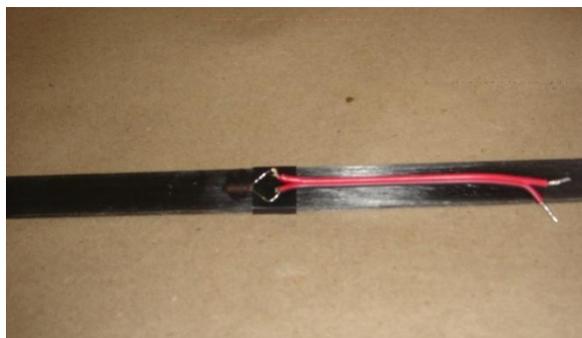
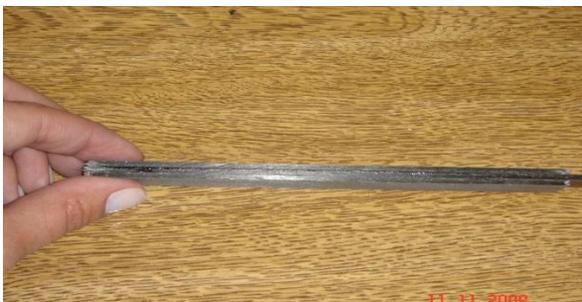
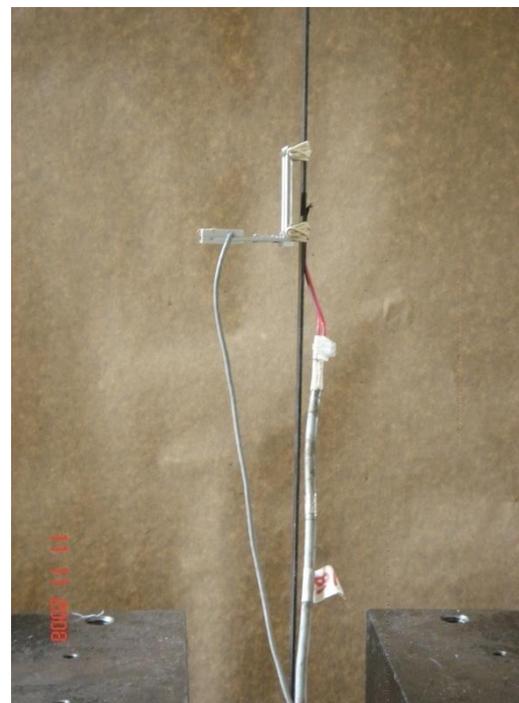
a) extensômetro fixado no laminado

b) detalhe da aba na extremidade do laminado

c) esquema do ensaio com extensômetro removível

Figura 4.3 - Detalhes do ensaio de caracterização do laminado

Foram preparadas três amostras com um metro de comprimento cada, limpas com álcool isopropílico e fixados extensômetros elétricos com 5 mm de campo posicionados no meio de seus comprimentos. Também foi utilizado extensômetro removível na outra face do laminado como mostra a Figura 4.3.

A ASTM D3039/D 3039M (2008), recomenda o uso de tiras (*tabs*) nas extremidades dos laminados para que a aplicação da força seja bem sucedida e previna falhas prematuras no modelo, como o esmagamento da região pela prensa da máquina de ensaio. Essa recomendação é reforçada quando se trata de materiais unidirecionais, como é o caso. Por isso, foram criadas tiras com 15 cm de comprimento do mesmo material, fixadas ao laminado com cola instantânea. A recomendação da norma em relação à cola é de que ela possua um elevado alongamento e que seja aplicada de forma retilínea e uniforme, evitando uma indesejável concentração de tensões. O uso de resina para essa fixação foi descartado porque no ensaio de Fonseca (2007), houve deslizamentos entre as tiras e o laminado, prejudicando o resultado final.

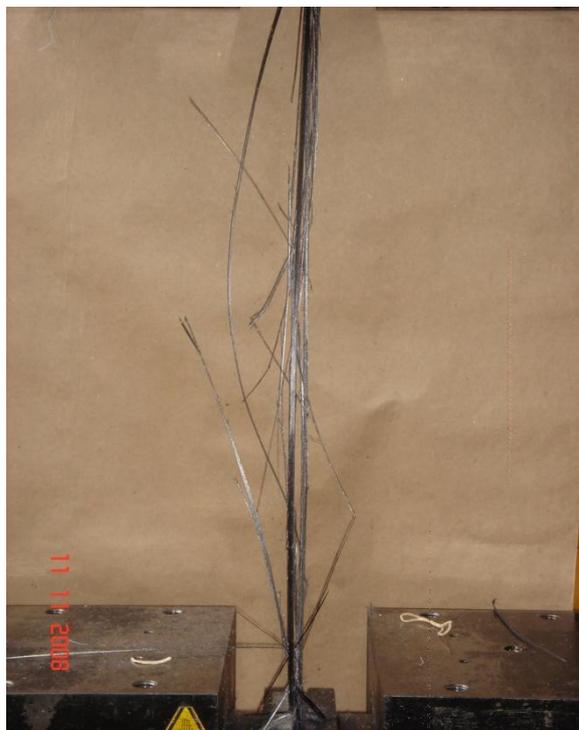
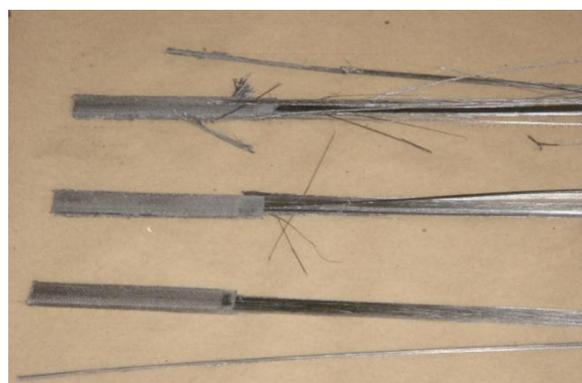
a) corpo de prova após ruptura

c) detalhe das abas íntegras após ensaios

Figura 4.4 - Aspecto dos laminados após ensaio de caracterização

Os ensaios foram realizados na máquina universal servo-hidráulica da marca *Instron* com sistema de aquisição de dados *System 5000* da marca *Vishay*, e o aspecto final dos laminados foi o seguinte (Figura 4.4):

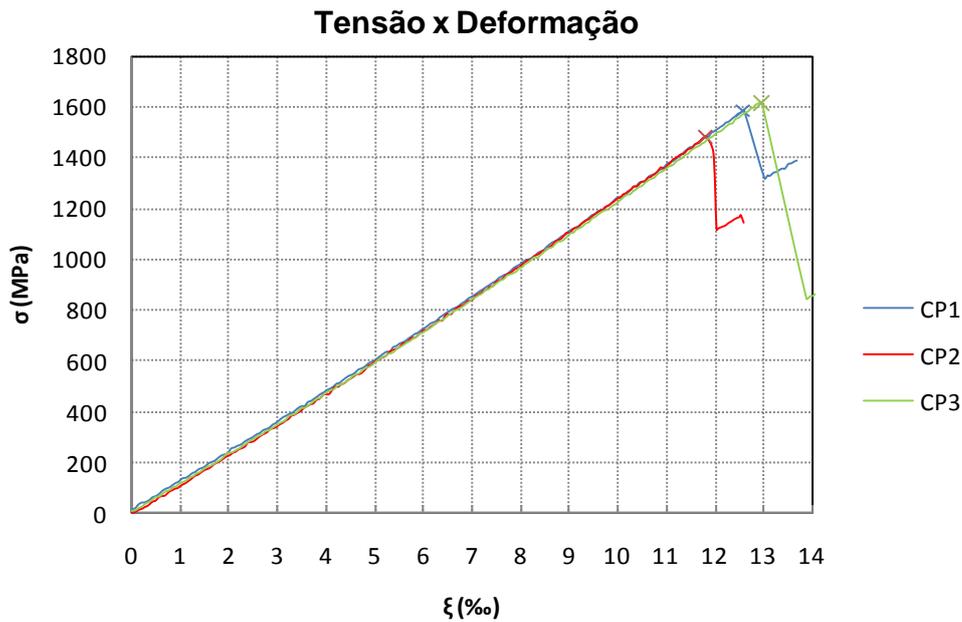
Figura 4.5 - Gráfico *tensão x deformação* dos três corpos de prova

A Figura 4.5 mostra o comportamento linear do laminado até a ruptura:

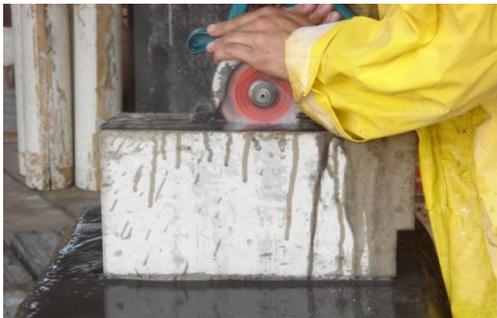
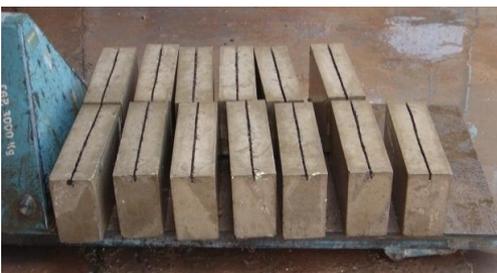
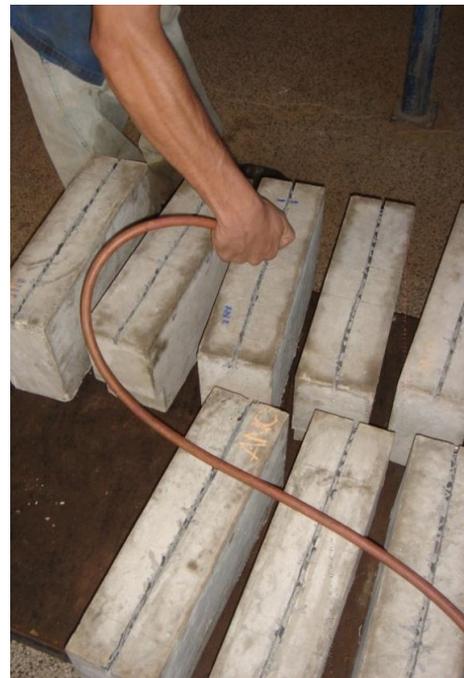
a) execução dos entalhes com discos de corte e via úmida

b) blocos entalhados e lavados

c) limpeza dos blocos com jato de ar comprimido

Figura 4.6 - Procedimentos para execução e limpeza dos entalhes

Passados doze dias da concretagem, os blocos de concreto foram retirados da câmara úmida e procedeu-se a execução dos entalhes. Utilizando dois discos de corte por meio de via úmida, as aberturas ficaram com aproximadamente 5 mm de espessura e 18 mm de profundidade. Ao término, os modelos foram lavados e mantidos na parte externa do laboratório para secagem. No outro dia, o pó remanescente foi retirado com jato de ar comprimido e com estopa embebida em álcool.

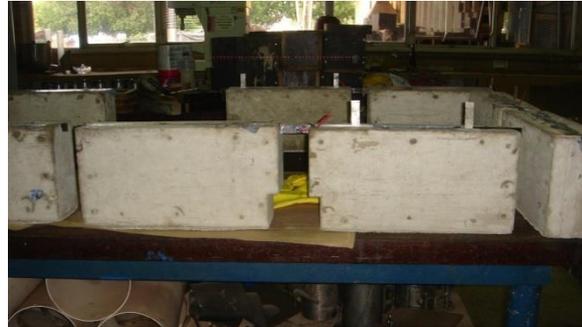
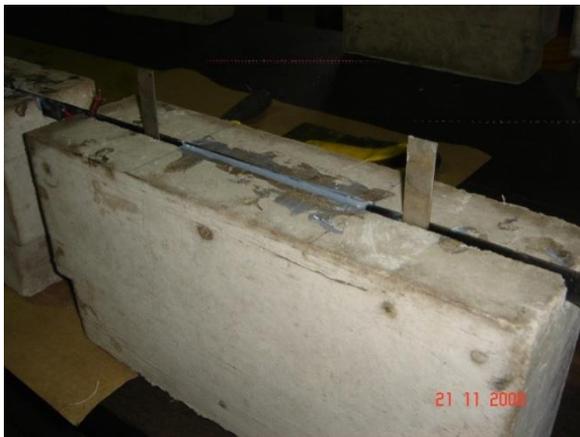
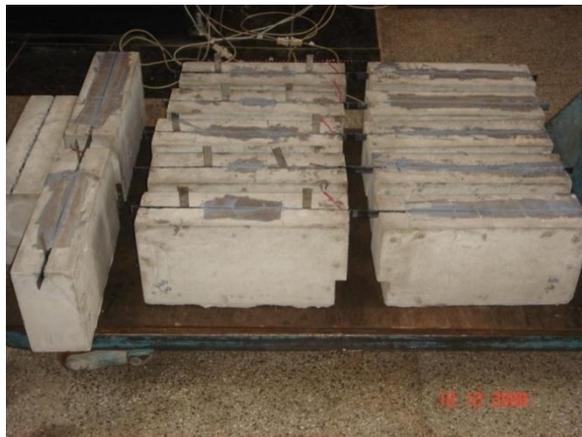
b) processo de inserção do laminado no entalhe

c) aspecto final do reforço

d) corpos de prova prontos para ensaio

Figura 4.8 - Preparação do reforço com seus respectivos comprimentos de ancoragem

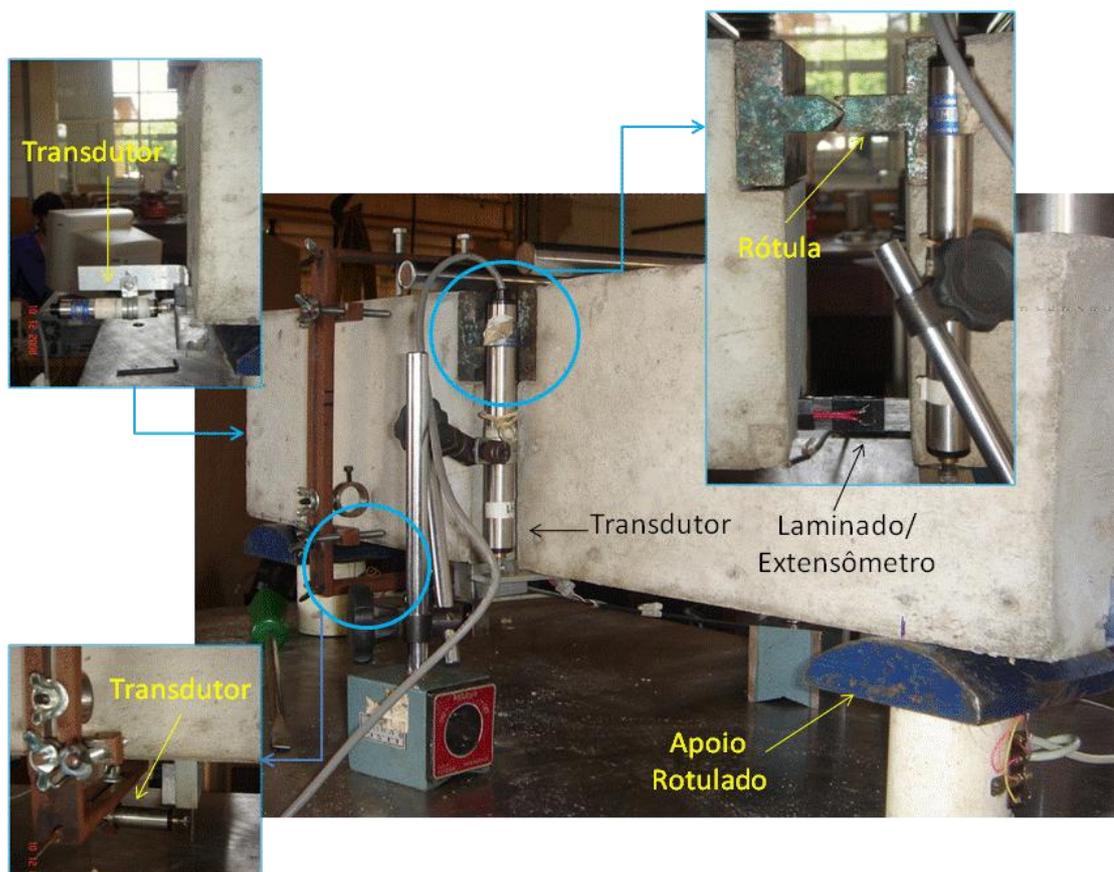
Figura 4.9 – Esquema de montagem do ensaio

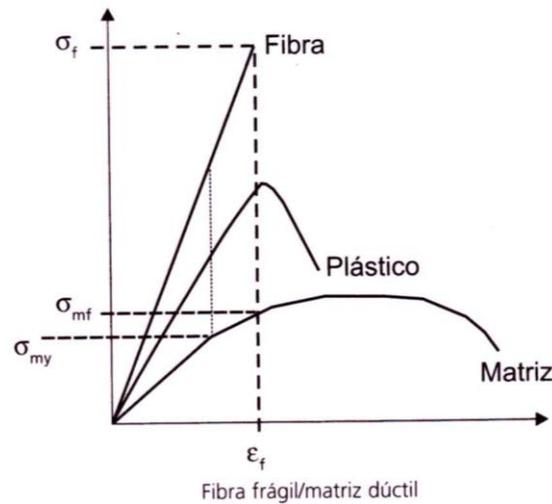
Figura 4.10 - Diagrama *tensão x deformação* dos sistemas de compósitos de fibras de carbono (CFC)
(Adaptado de MACHADO,2002, p.36)

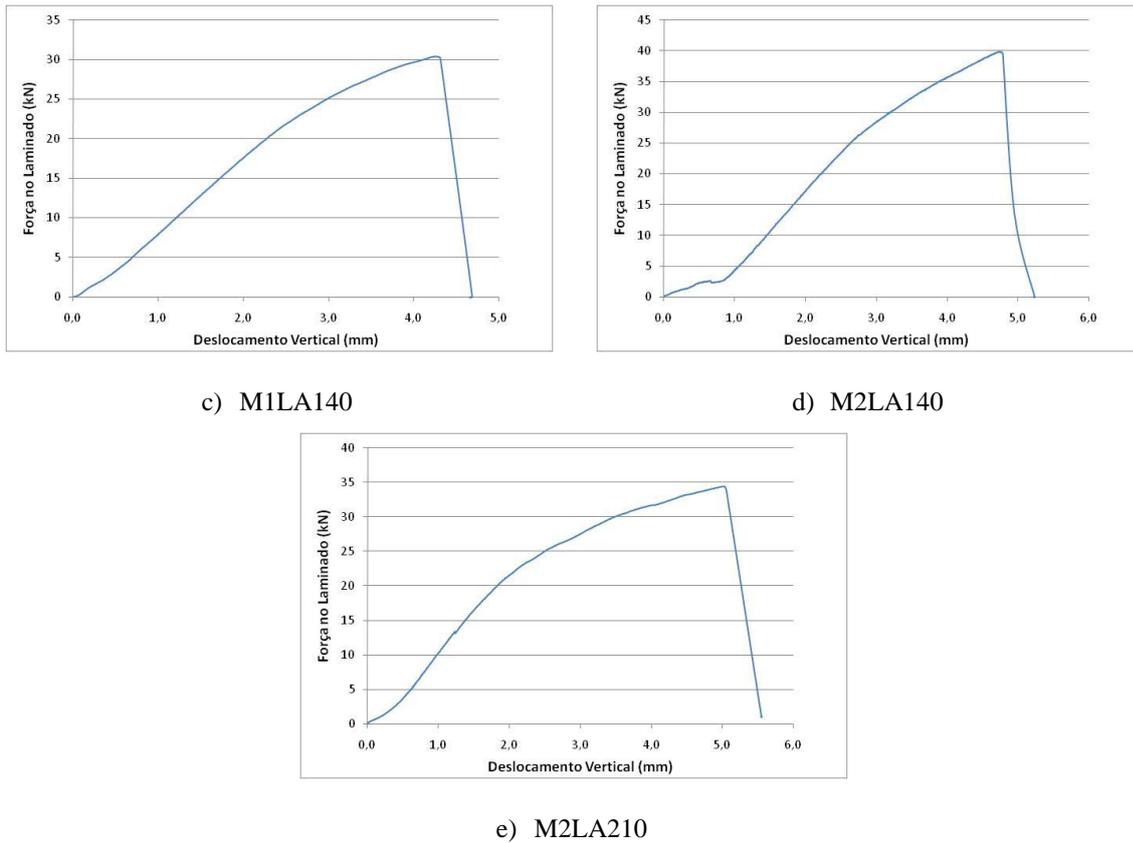
Figura 4.13 - Gráfico *força no laminado x deslocamento vertical* dos modelos com valores obtidos pela equação de equilíbrio

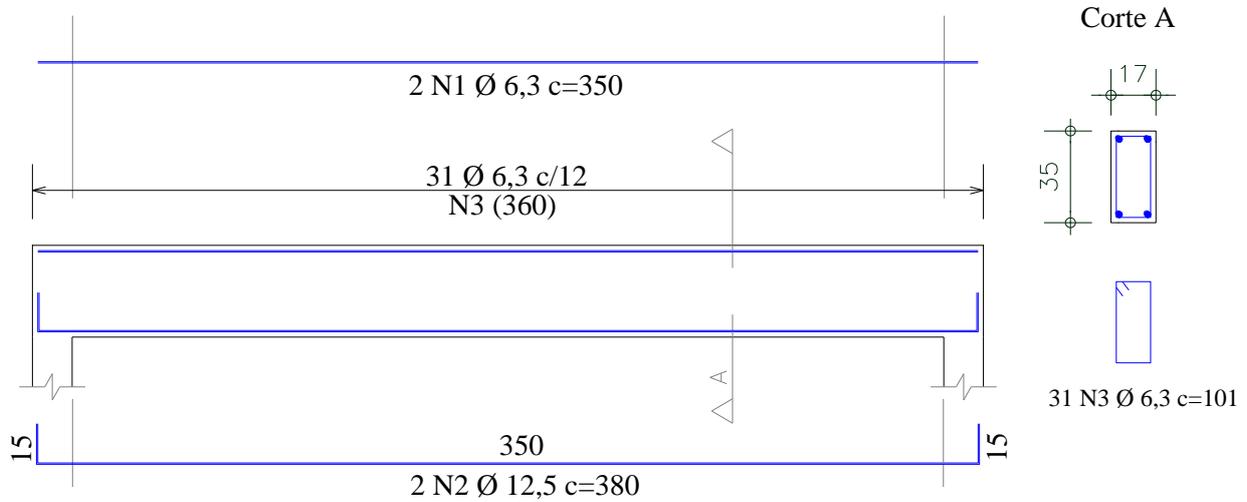
Figura 5.1 - Detalhamento das armaduras das vigas

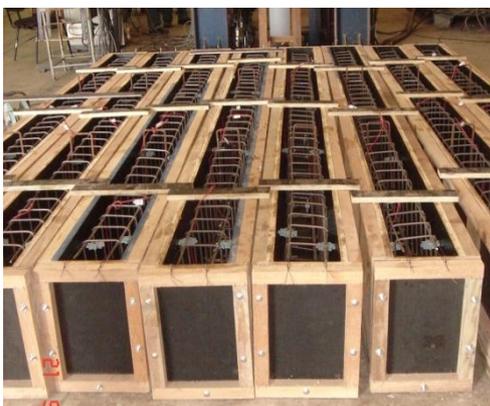
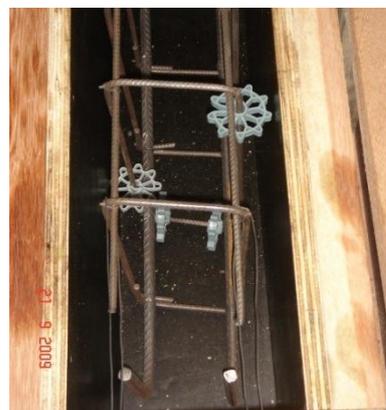
Figura 5.2 - Concretagem das vigas

Abaixo, a Figura 5.2 apresenta o processo de concretagem das oito vigas:

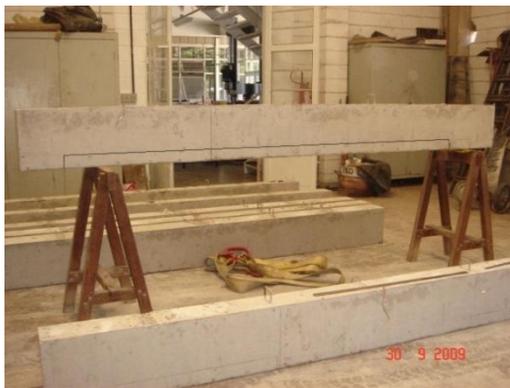
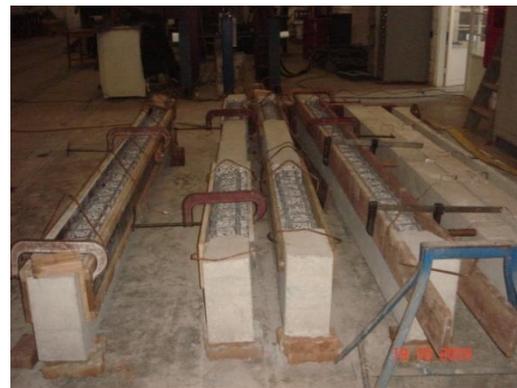
Figura 5.4 - Marcação e apicoamento das vigas

Sendo assim, para realizar essa reconstituição da face tracionada, as vigas dos grupos C e D foram marcadas e em seguida apicoadas com britadeira manual, 14 dias após a concretagem (Figura 5.4). Tomou-se o cuidado de não extrapolar as marcações, embora alguns desvios fossem inevitáveis.

a) viga com marcação

b) vigas apicoadas

Para permitir a aplicação do compósito, foram colocadas duas fôrmas de madeira nas laterais das vigas, como se observa na Figura 5.4b. A superfície exposta do concreto passou por limpeza com jato de ar e depois de água para eliminar o pó remanescente. Tanto a superfície do concreto como as fôrmas foram molhadas para evitar absorção da água de hidratação do compósito.

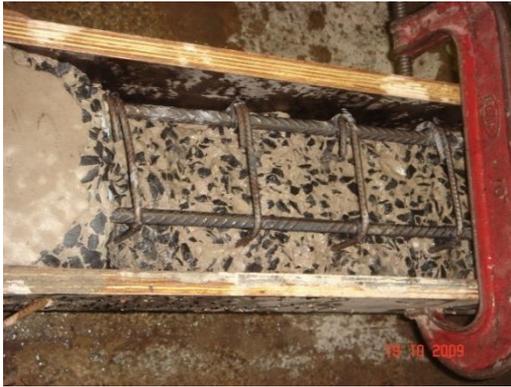
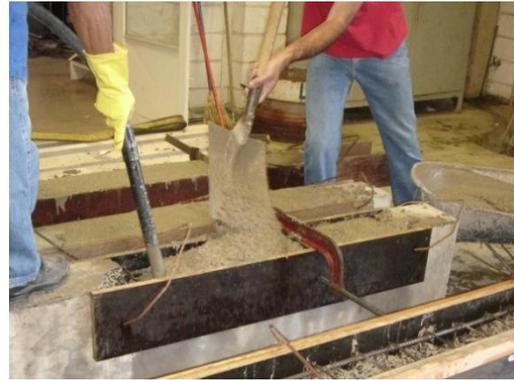
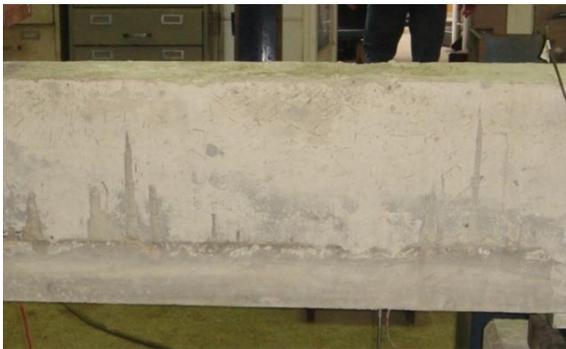
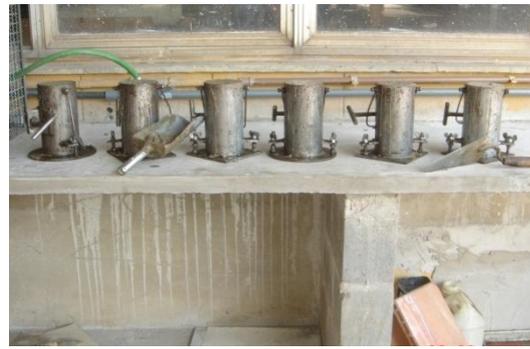
Figura 5.5 - Processo de reabilitação das vigas

Após a viga apresentar superfície seca, o compósito foi adicionado, passando por uma breve vibração, apenas para expulsar o ar aprisionado (Figura 5.5).

a) processo de limpeza

b) processo de reconstituição e vibração

c) aspecto final da reabilitação

d) corpos de prova

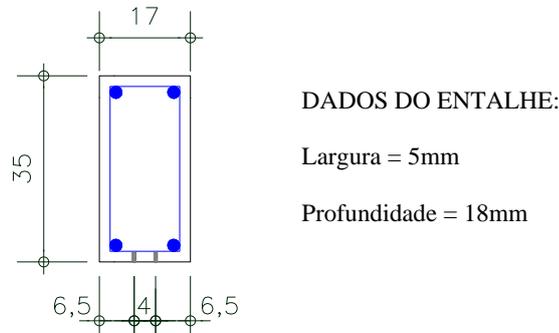
distância entre o laminado e a armadura mais próxima fosse igual à distância entre os laminados, conforme Figura 5.6:

Figura 5.6 - Posicionamento dos laminados na seção transversal da viga

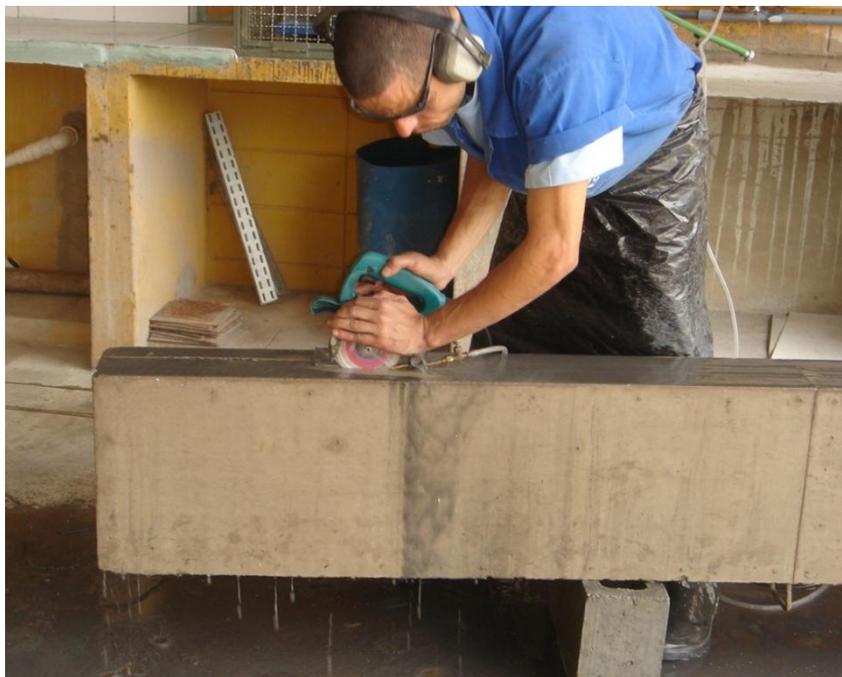
Figura 5.7 - Execução do entalhe por meio de via úmida

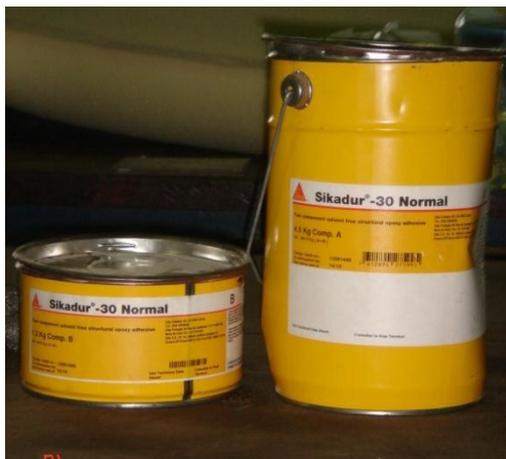
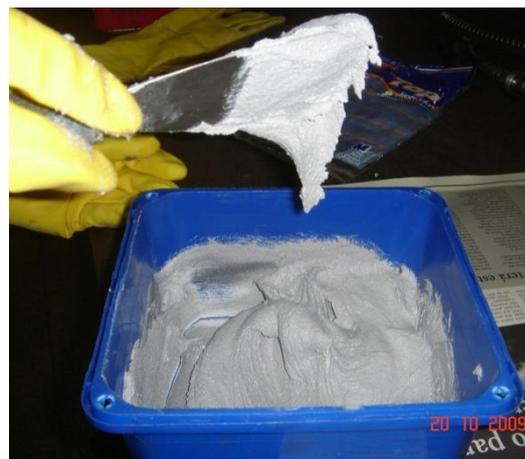
Figura 5.8 - Mistura da resina

A mistura realizada manualmente foi baseada no peso dos componentes e perdurou por três minutos. O aspecto final apresentou consistência satisfatória para aplicação na região inferior da viga em uma situação real. A textura da mistura pode ser observada na Figura 5.8:

a) componentes A e B da resina

b) consistência da resina após mistura

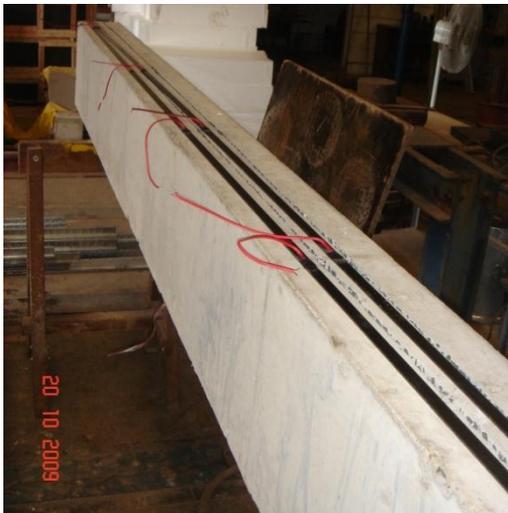
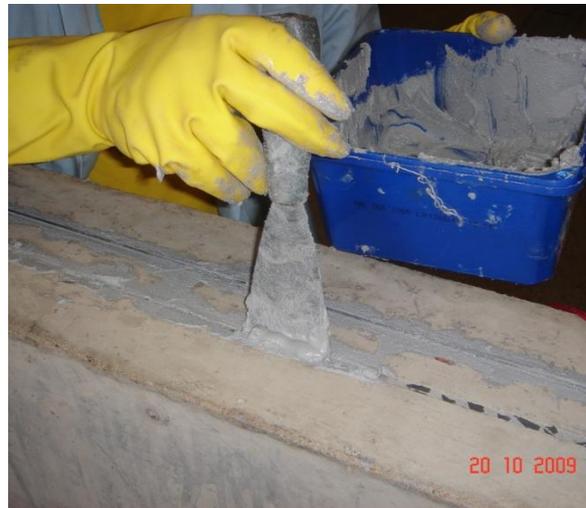
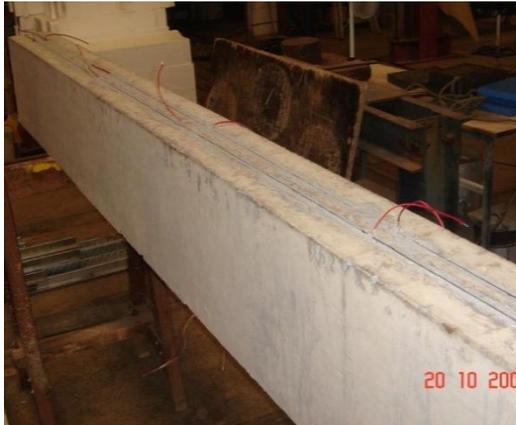
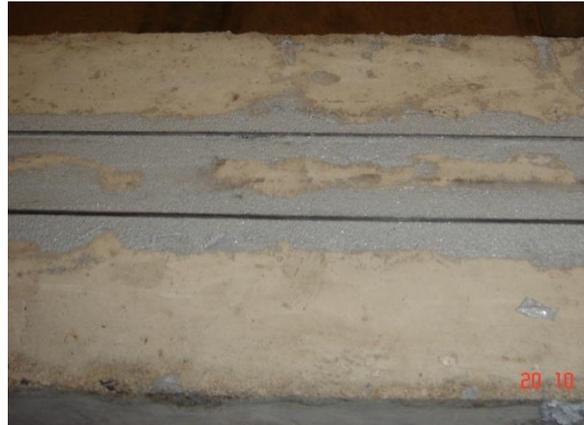
Figura 5.9 - Processo de reforço

Os laminados, assim como as vigas, receberam marcação do comprimento de ancoragem. Mais especificamente, a resina foi aplicada até 5 cm do eixo do apoio.

a) posicionamento do laminado ao lado do entalhe para marcação do comprimento de ancoragem

b) aplicação da resina no entalhe

c) aspecto final da viga reforçada

d) detalhe do acabamento da viga

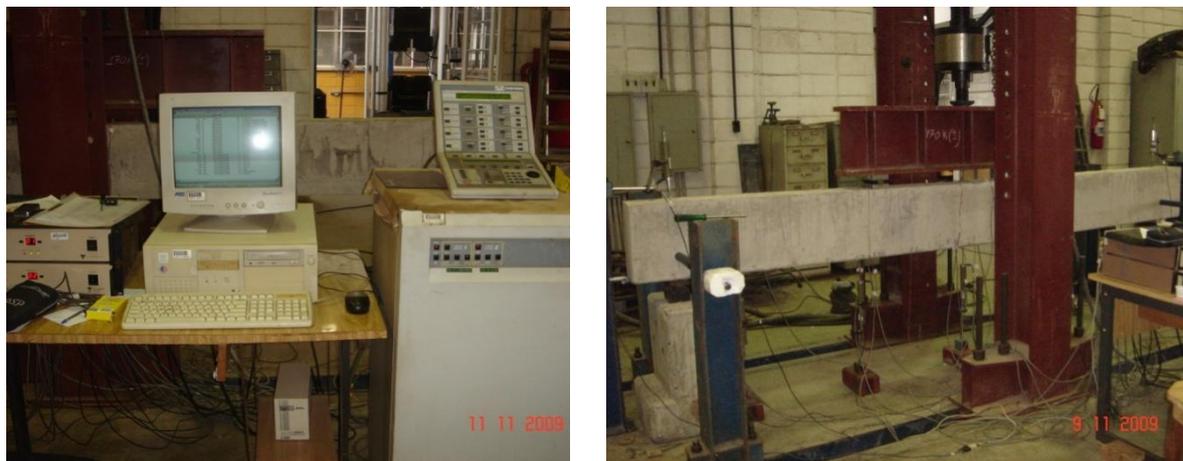
Para aplicação da carga foi utilizado um atuador servo-hidráulico da marca *Instron* com capacidade para 500 kN e curso de 150 mm, a uma velocidade de 0,005 mm/s de deslocamento do pistão. O sistema de aquisição de dados foi o *System 5000* da marca *Vishay*.

a) sistema de aquisição de dados

b) situação esquemática do ensaio

Figura 5.11 - Esquema geral do ensaio à flexão

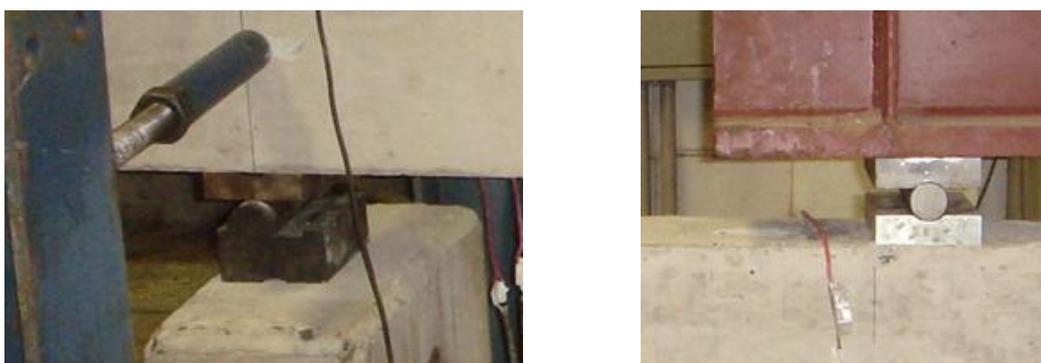
Os apoios foram rotulados, ambos permitindo o deslocamento horizontal da viga. Em contrapartida, outro dispositivo foi acrescentado nos pontos de aplicação de carga para impedir a translação da viga (Figura 5.12):

a) dispositivo de apoio

b) dispositivo para aplicação da carga

Figura 5.12 - Esquema geral do ensaio à flexão
