***Aplicação de laminado de polímero reforçado com fibras
de carbono (PRFC) inserido em substrato de
microconcreto com fibras de aço para reforço à flexão de
vigas de concreto armado***

Dissertação apresentada à Escola de Engenharia de São Carlos da Universidade de São Paulo, como parte dos requisitos para a obtenção do título de Mestre em Engenharia de Estruturas.

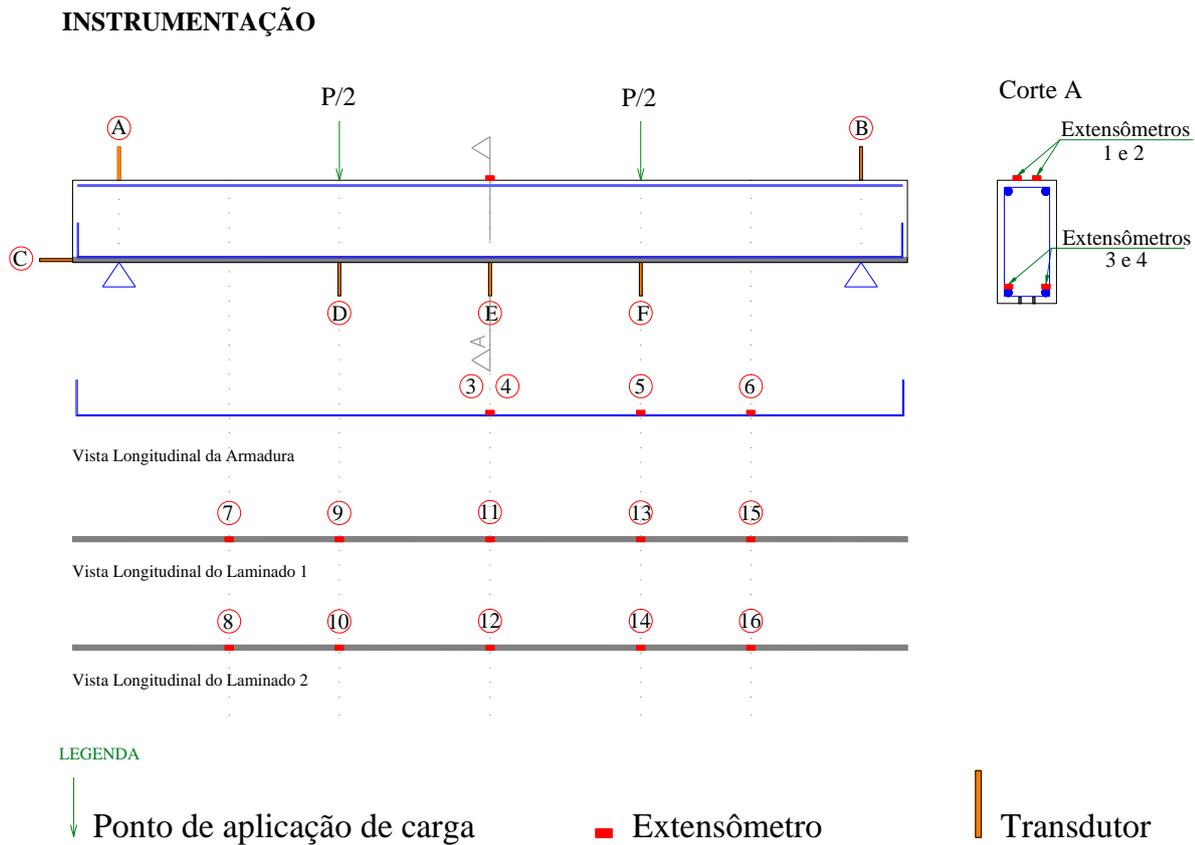
Figura 5.13 - Posicionamento dos equipamentos na viga

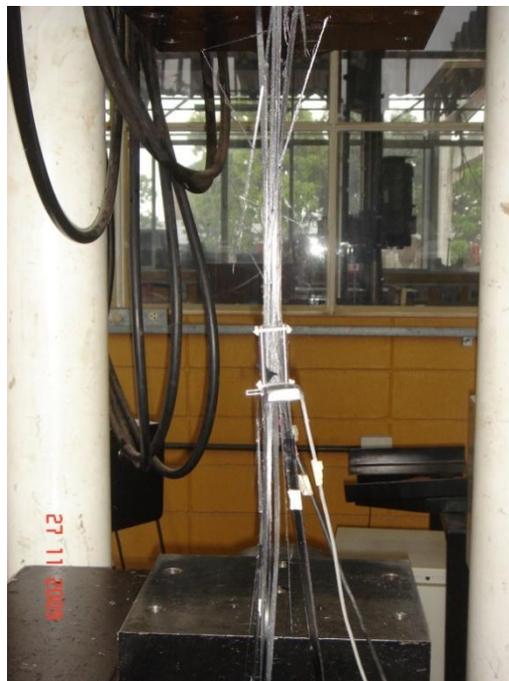
Os ensaios foram realizados na máquina servo-hidráulica da marca *Instron* com sistema de aquisição de dados *System 5000* da marca *Vishay*. A Figura 5.15 apresenta um dos corpos de prova antes e após a ruptura:

b) corpo de prova após ruptura

Figura 5.15 - Ensaio de caracterização dos laminados

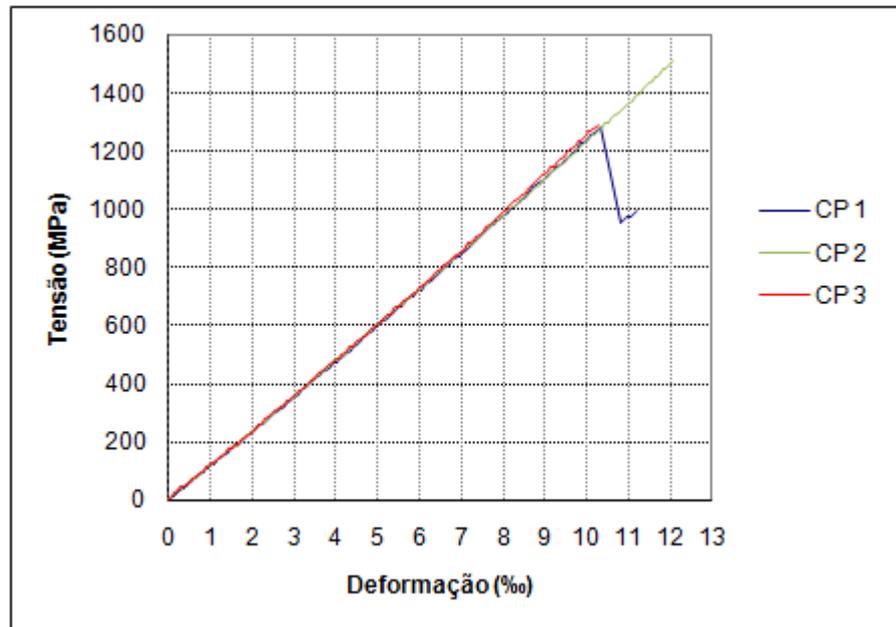
Figura 5.16 - Gráfico tensão x deformação dos três corpos de prova

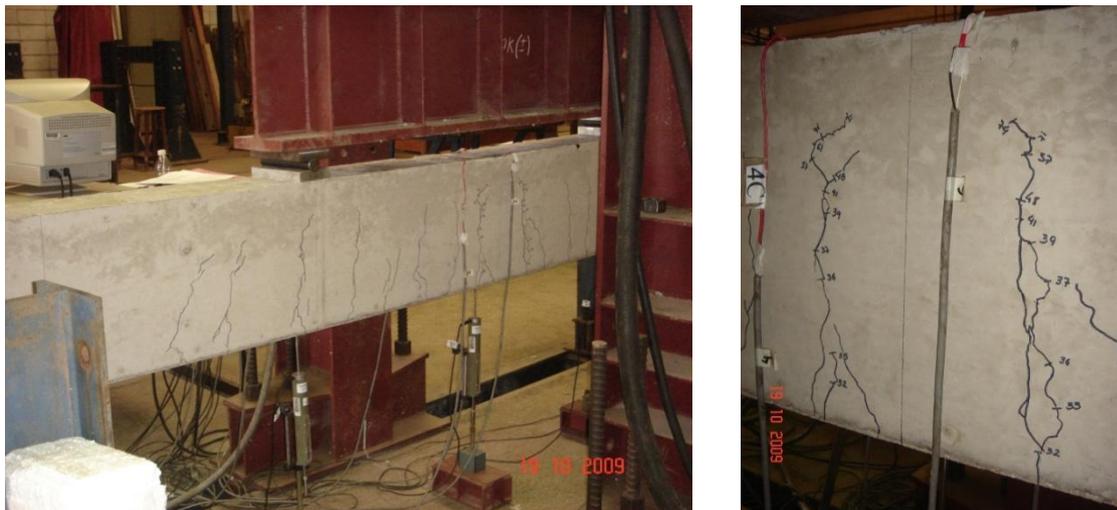
a) aspecto da distribuição das fissuras

b) fissuras no meio do vão

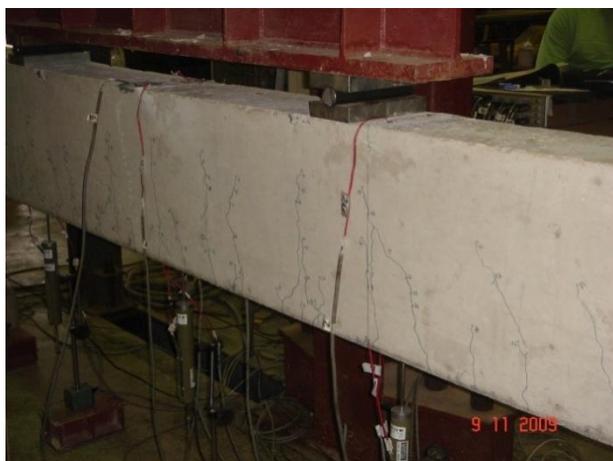
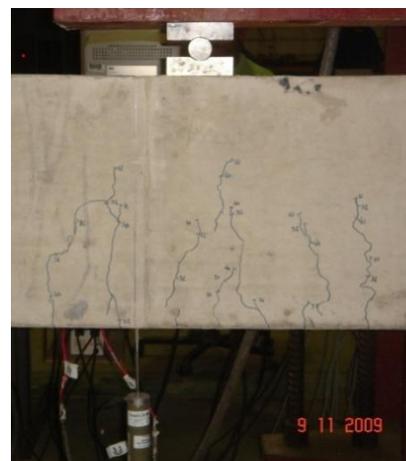
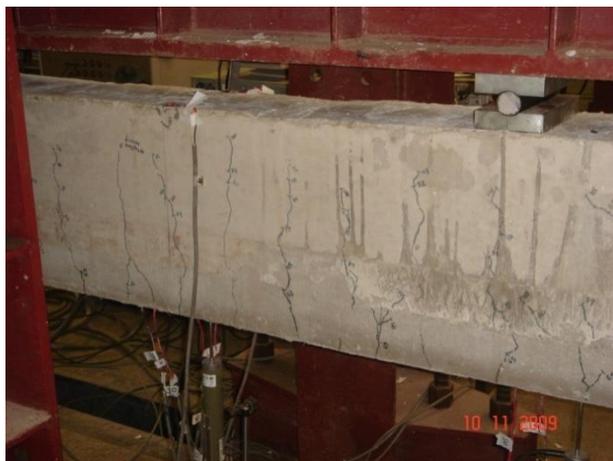
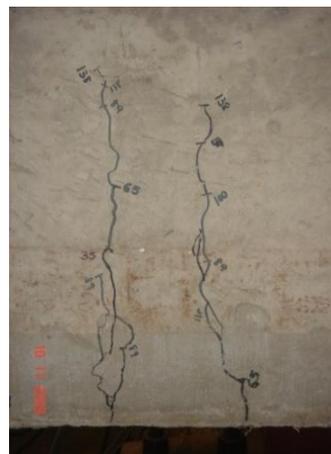
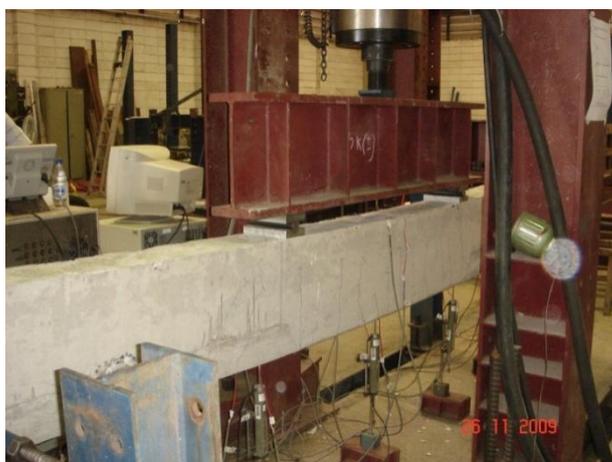
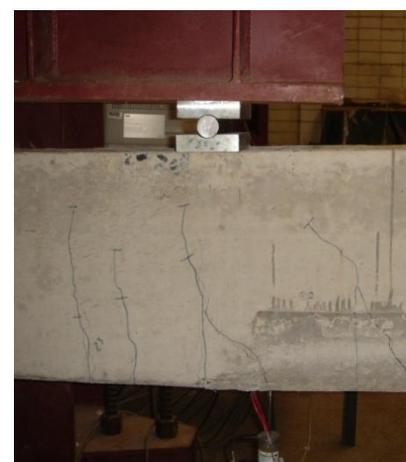
a) aspecto da distribuição das fissuras na viga do grupo B

b) detalhe das fissuras do grupo B

c) aspecto da distribuição das fissuras na viga do grupo C

d) detalhe das fissuras de pequena dimensão do grupo C

e) aspecto da distribuição das fissuras na viga do grupo D

f) detalhe das fissuras do grupo D

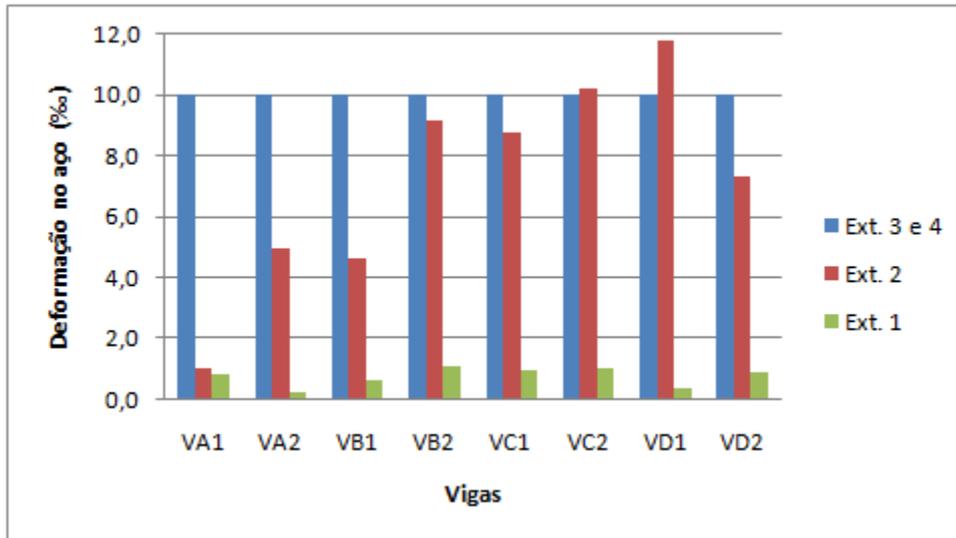
Figura 5.20 - Deformação no aço

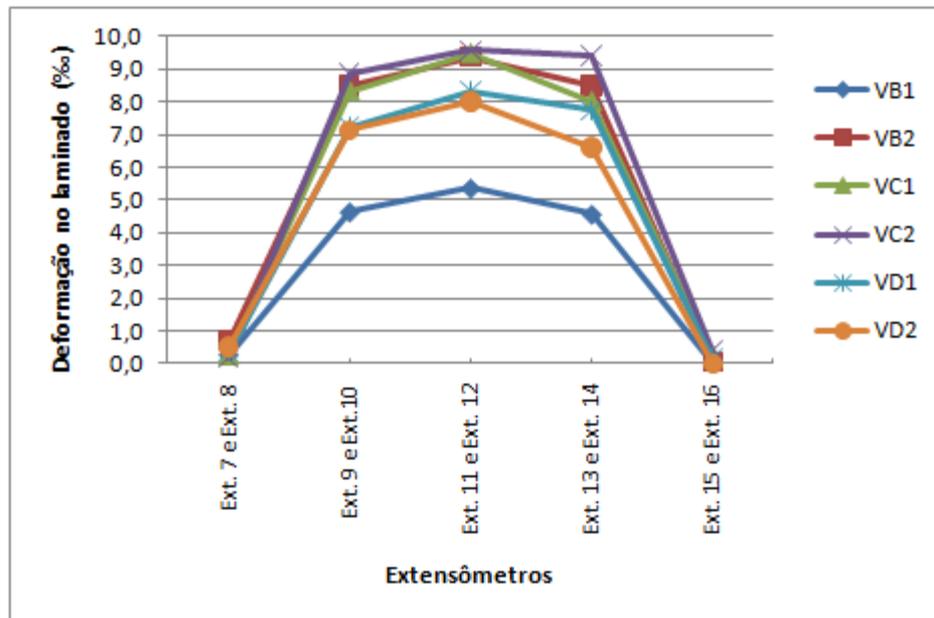
Figura 5.22 - Deformação no laminado

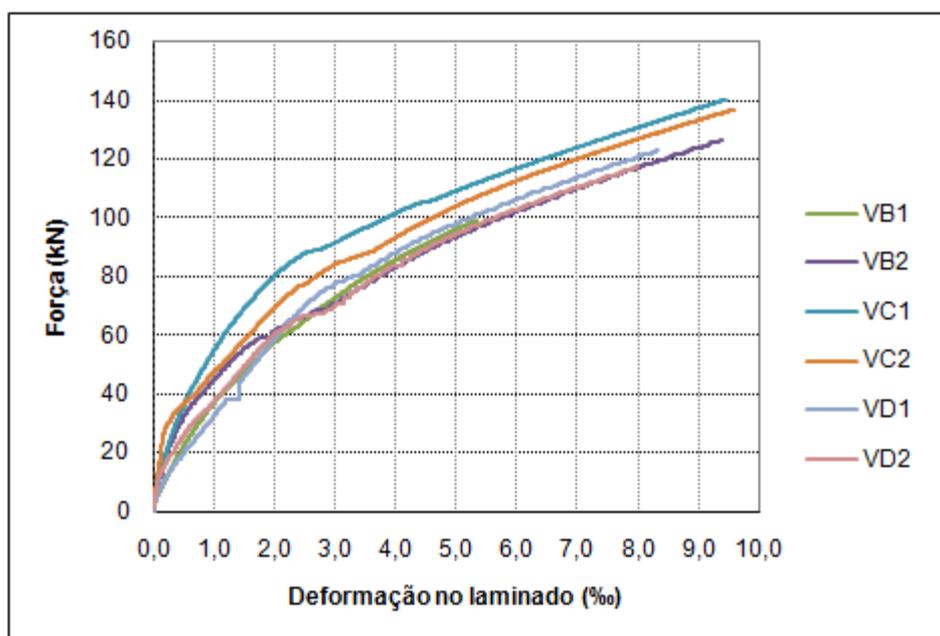
Figura 5.23 - Curva força x deformação no laminado

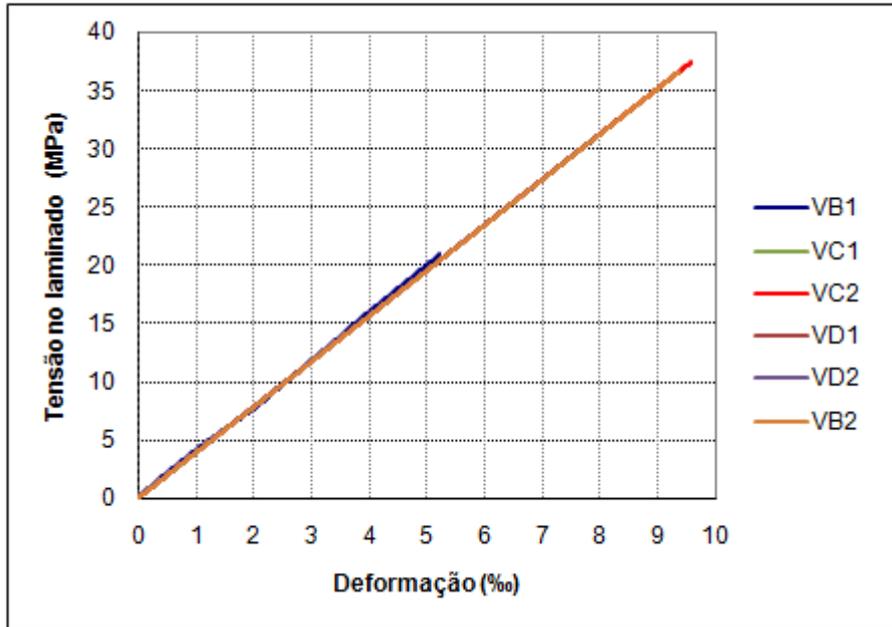
Figura 5.24 - Curva *tensão x deformação no laminado*

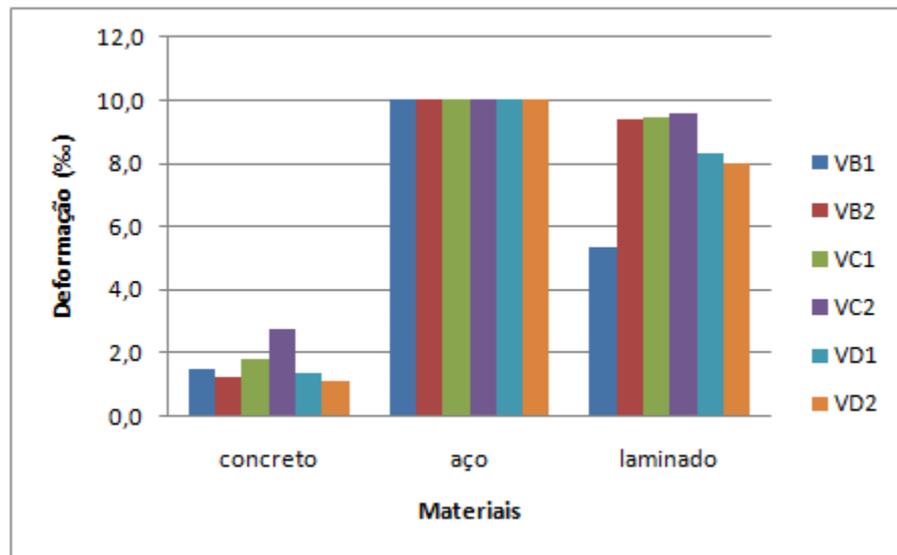
Figura 5.25 - Compatibilização entre as deformações

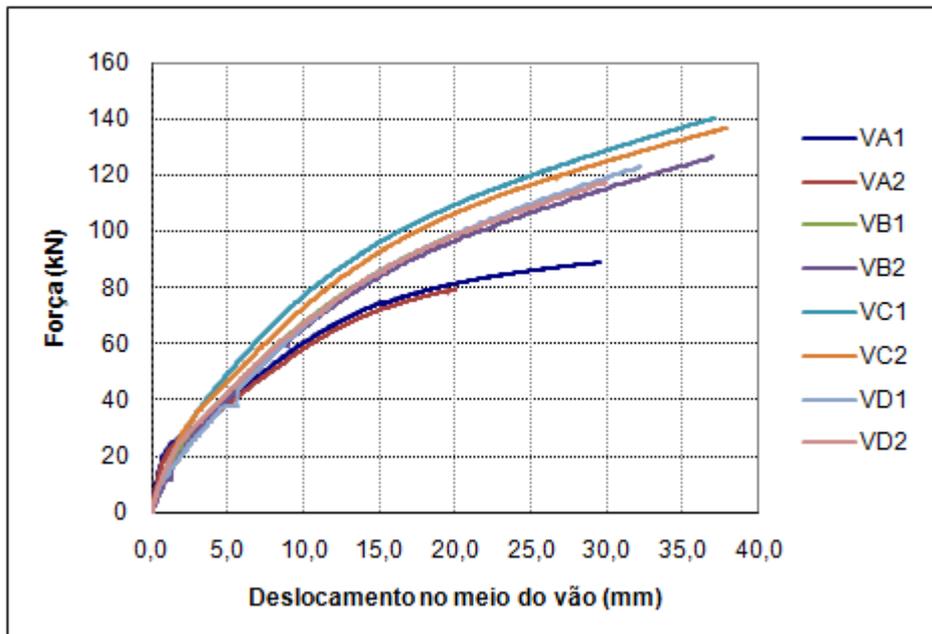
Figura 5.26 - Curvas força x deslocamento vertical das vigas

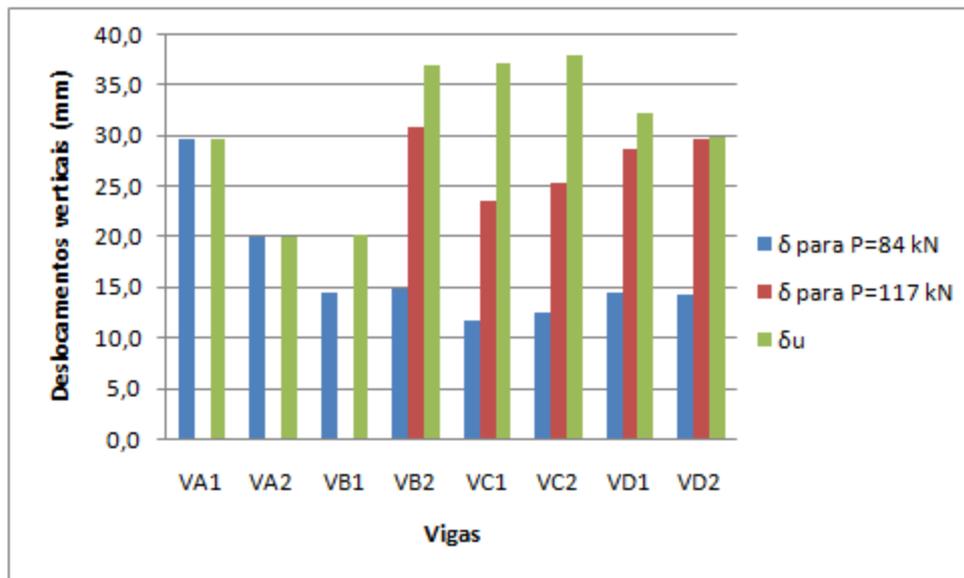
Figura 5.27 - Deslocamento das vigas para cargas pré-determinadas

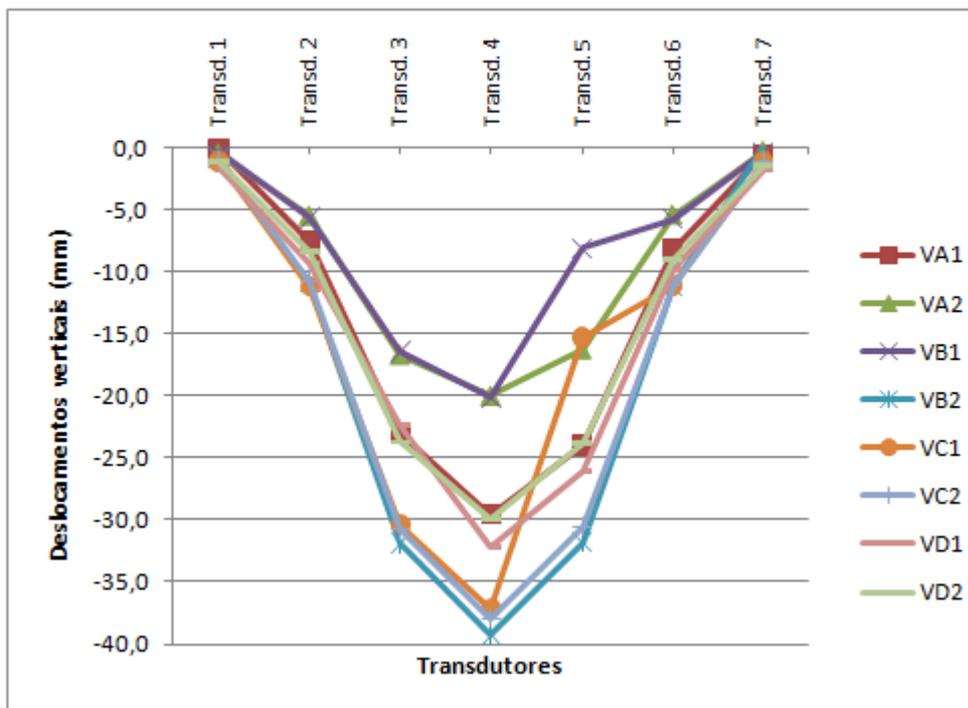
Figura 5.28 - Deslocamentos verticais

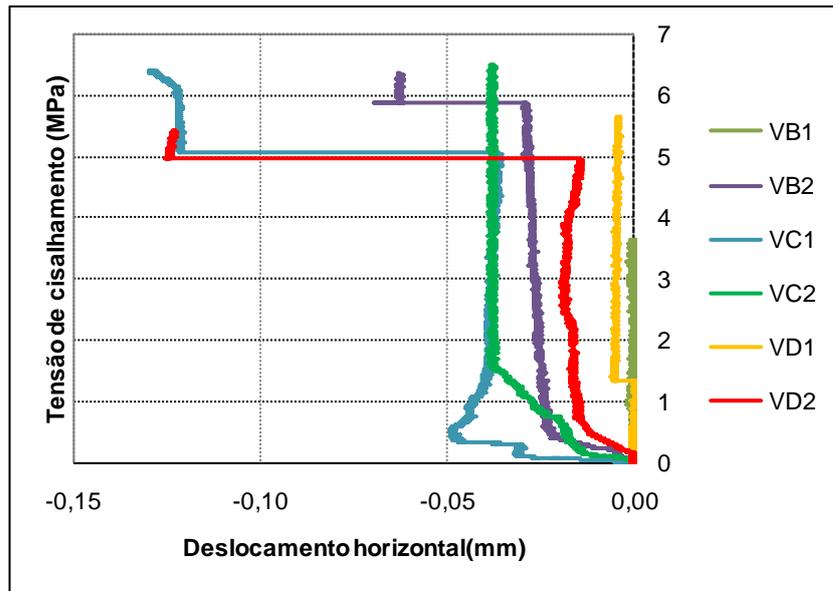
a) cisalhamento no concreto no meio do vão (extensômetros 11 e 12)

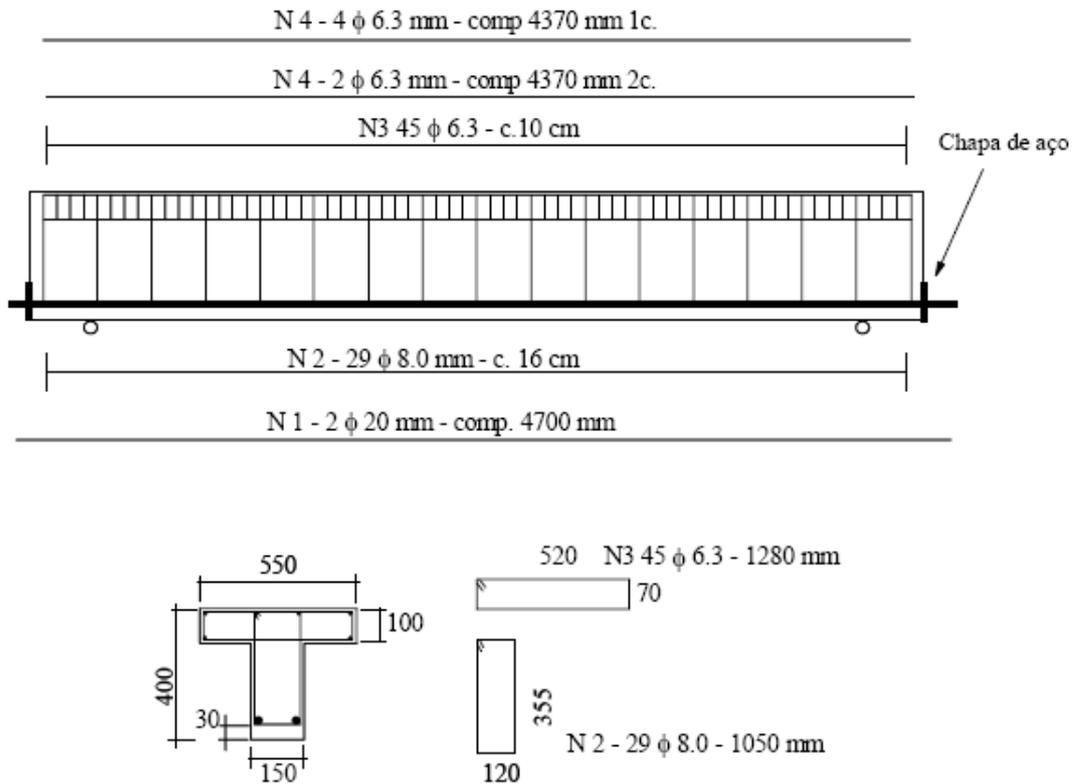
Figura 5.32 - Detalhamento das armaduras das vigas VB 2.1 e VB 2.2 (série I) (Adaptado de CASTRO, 2005, p.110)

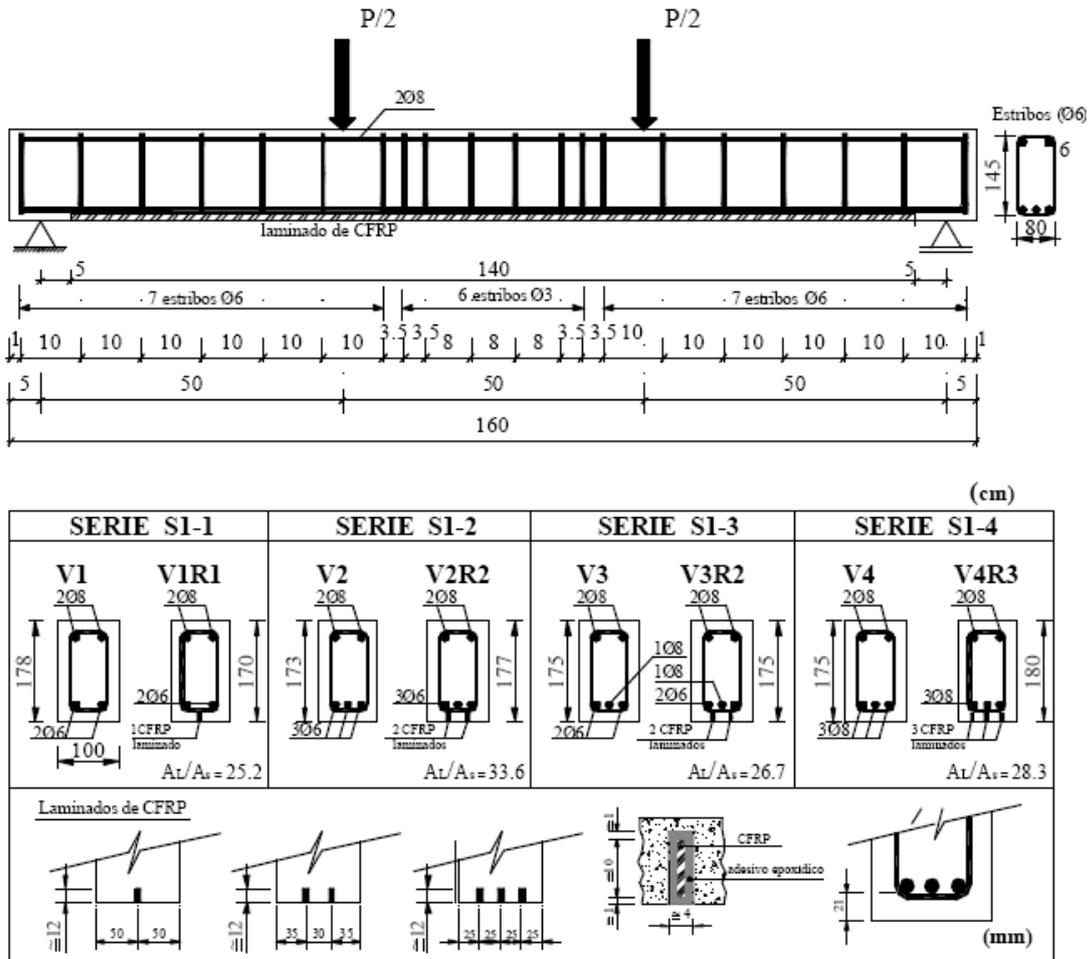
Figura 5.33 - Esquema de ensaio e detalhamento das vigas da série S1
(Adaptado de FORTES, 2004, p. 158)
