Leonardo Melo Bezerra

**Estudo teórico-experimental da ligação entre pilares mistos
preenchidos e vigas pré-moldadas de concreto**

Tese apresentada à Escola de Engenharia
de São Carlos, da Universidade de São
Paulo, como parte integrante dos
requisitos para obtenção do título de
Doutor em Engenharia de Estruturas.

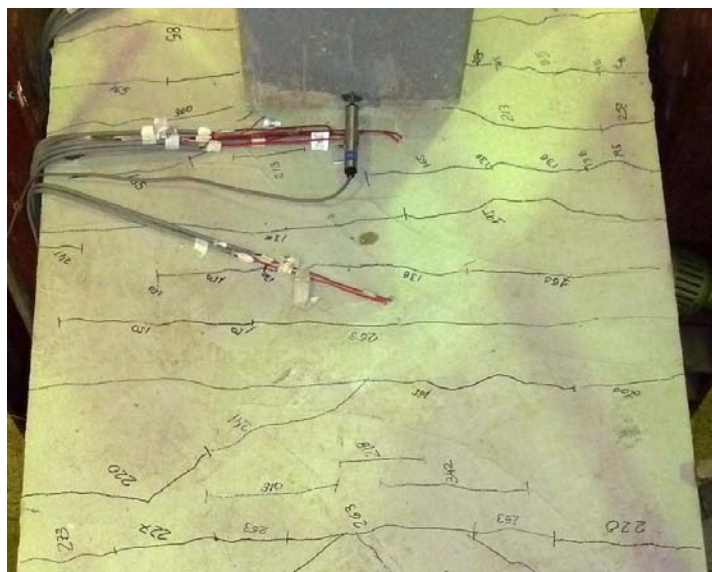
Figura 3.98 – Fissuração da capa – modelo 3.

indícios de plastificação da armadura, só ocorrendo quando a força aplicada passou dos +350 kN. Entretanto, quando a sollicitação atingiu valores próximos a +200 kN foi observada uma fissuração considerável na parte superior da capa (figura 3.98), indicando que o modelo atingiu o estado limite de serviço para valores de sollicitação bem inferiores aos observados na ruína (estado limite último). Nos extensômetros instalados nas posições simétricas ao de número 30 (figura 3.98), os dados coletados foram semelhantes.

Na figura 3.123 é possível ver o aspecto da laje (capa) ao final do ensaio. A fissuração observada foi semelhante à do modelo 3 (Figura 3.98) porém menos intensa e com as fissuras surgindo para forças maiores. Deve-se atentar para o fato do modelo 4 possuir uma taxa de armadura negativa menor que a do modelo 3. O menor grau de fissuração observado pode ser atribuído ao braço de alavanca maior na região de ligação, isto devido ao graute situado entre o consolo e a viga pré-moldada, que possibilitou a transferência das tensões de compressão nesta região quando o modelo foi submetido aos momentos negativos.

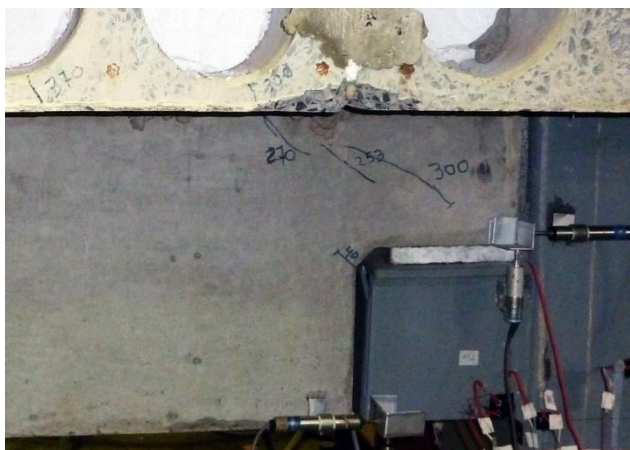
Figura 3.99 – Fissuração da viga – modelo 3.

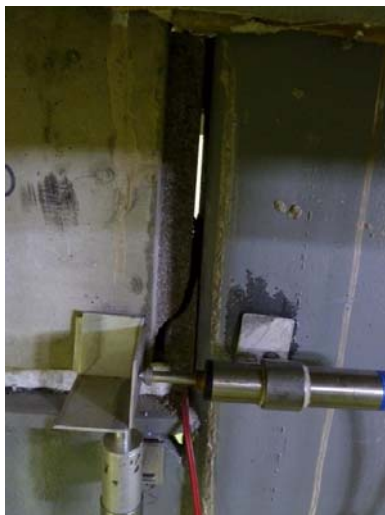
Figura 3.100 – Aspecto do graute entre a viga e o pilar ao final do ensaio – modelo 3.

No último ciclo de carga é possível observar um abatimento da curva para uma força aplicada maior que +200 kN (figura 3.97), fato acompanhado de intensa fissuração da capa e de registro de deformações plásticas nas armaduras negativas (figura 3.108-a), com isso o sistema deixou de registrar aumento de força aplicada mesmo tendo sido continuada a imposição de deslocamentos. Para forças negativas, da mesma forma, foram impostos deslocamentos até não ser mais registrado aumento na força aplicada. Mesmo com o modelo apresentando grandes deslocamentos (20 mm) e perdendo a capacidade de resistir a um valor mais elevado de força aplicada, a viga não apresentou novas fissuras. Entretanto, formou-se uma grande abertura entre o graute e o pilar misto (figura 3.100).

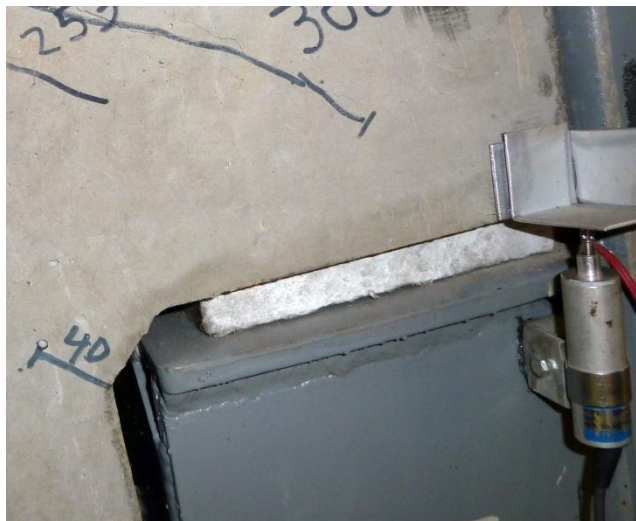
Figura 3.107 – Almofada de apoio ao final do ensaio – Modelo 3.

Ao final do ensaio não foram observadas formação de fissuras nas almofadas nem o descolamento destas do consolo metálico (figura 3.107).

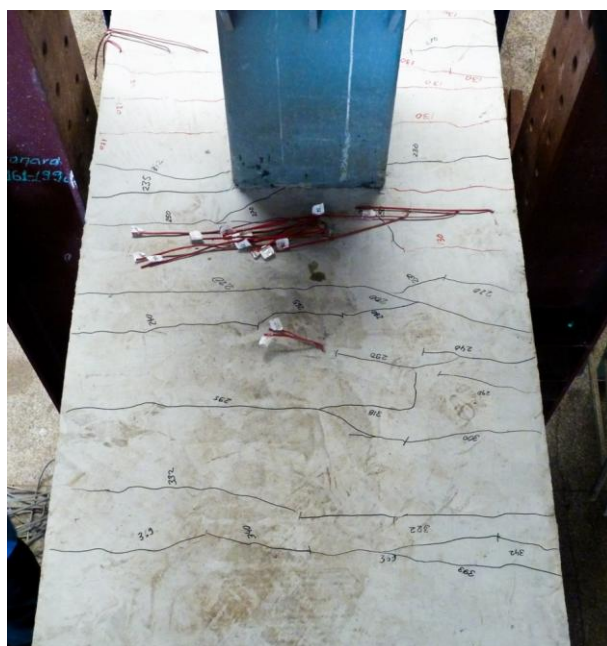
Figura 3.123 – Fissuração da capa – modelo 4.

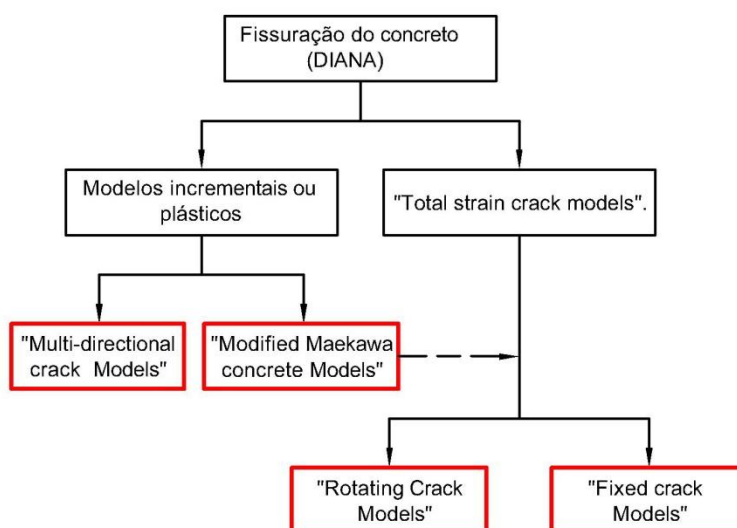
Figura 4.9 – Modelos para simular a fissuração do concreto disponíveis no DIANA.

São apresentados na figura 4.9 todos os modelos disponíveis no programa para simular o comportamento do concreto. As principais características deles serão brevemente resumidas para justificar a escolha do modelo que mais se adequou as análises numéricas necessárias.

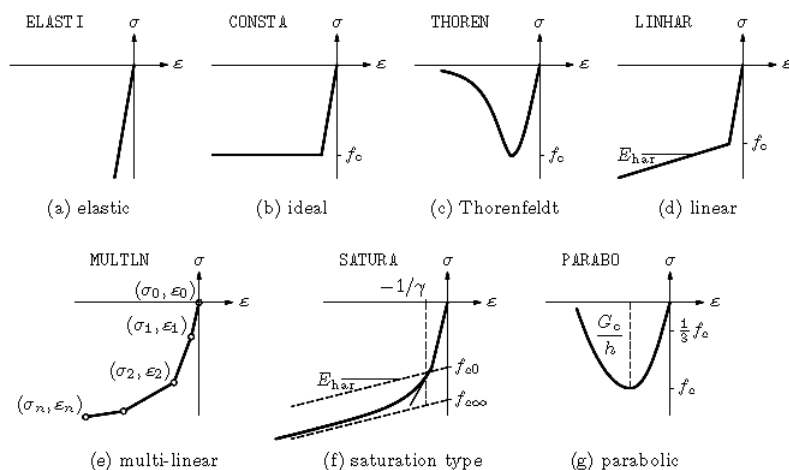
**Figura 4.10 – Leis Constitutivas à compressão disponíveis para o modelo “Total Strain Crack Model”.
DIANA (2005)**

Para o modelo “Total Strain Crack Model” o programa DIANA disponibiliza várias leis constitutivas pré-definidas, tanto para o comportamento do material à compressão (figura 4.10) quanto à tração (figura 4.11). Além dessas é possível também usar a curva à compressão proposta pelo CEB (1990).

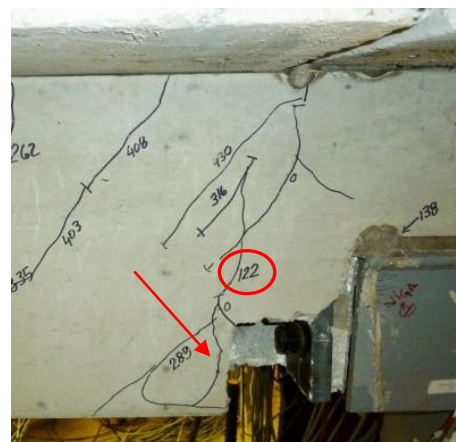
Figura 4.42 – Comparativo das fissuras – Modelo numérico (Força aplicada -116,55 kN) x Laboratório.

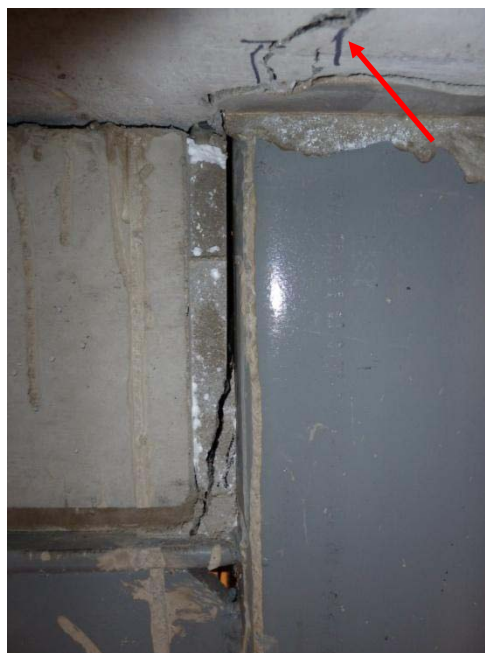
Figura 4.43 – Fissuração do modelo 4.
