Análise numérica e experimental de blocos de concreto armado sobre duas estacas com cálice externo, parcialmente embutido e embutido utilizado na ligação pilar-fundação

Tese apresentada ao Departamento de Engenharia de Estruturas da Escola de Engenharia de São Carlos, Universidade de São Paulo, como parte dos requisitos para obtenção do Título de Doutor em Engenharia Civil.

BARROS, R. (2013). *Numerical and experimental analysis of two pile caps reinforced concrete with external, partially embedded and embedded socket used in column-foundation connection.* São Carlos, 2013. Thesis (Doctorate) – School of Engineering of São Carlos, University of São Paulo.

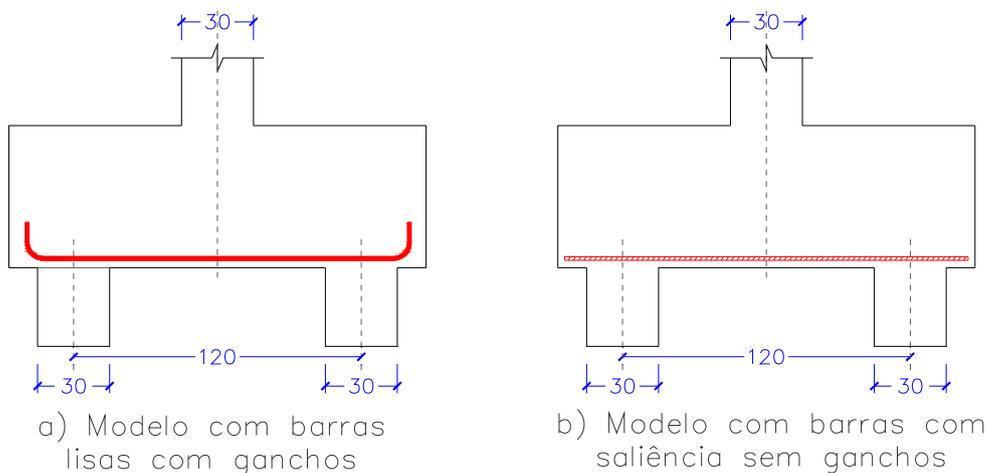
Figura 2.1– Blocos sobre duas estacas, BLÉVOT & FRÉMY (1967)

No caso dos blocos sobre duas estacas, foi adotada a largura do bloco igual 40 cm, e dimensões do pilar e das estacas igual a 30 cm. O arranjo das barras da armadura, por sua vez, foi dividido em dois grupos: o primeiro deles com barras lisas dispostas sobre as estacas e com ganchos nas extremidades, e o segundo composto por barras com nervuras, porém desprovidas de ganchos. Para ambos os modelos, a distância entre as estacas foi de quatro vezes o diâmetro da mesma, e a biela de compressão se manteve sempre com uma inclinação superior a 40° em relação à face inferior do bloco. A **Figura 2.1** representa os modelos ensaiados.

Após os ensaios, BLÉVOT & FRÉMY (1967) observaram a ocorrência de diversas fissuras ao longo da face lateral do bloco e na face inferior, antes da ruína, que por sua vez aconteceu de três modos: ruína por ruptura da biela de concreto próximo as estacas; ruptura da biela de compressão próximo ao pilar; e ruptura da biela de compressão próximo às estacas e ao pilar simultaneamente.

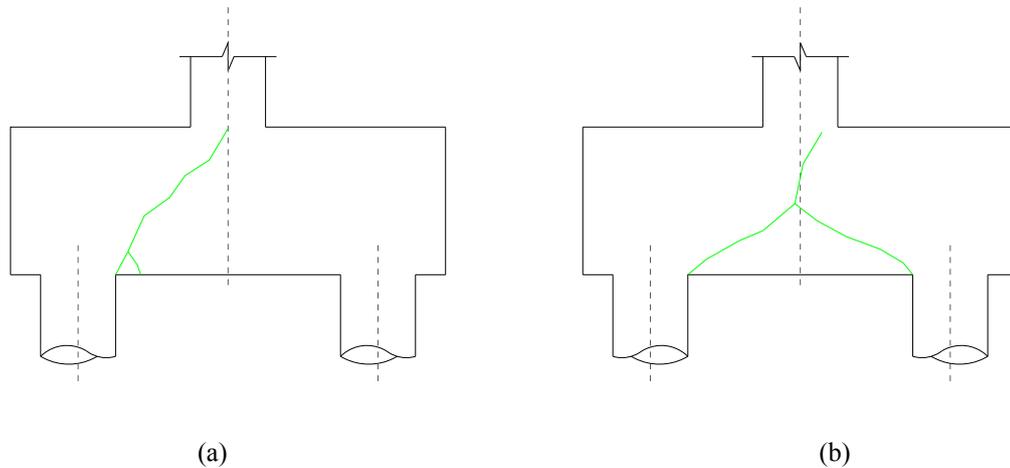
Figura 2. 5 – Configurações de ruína observadas por TAYLOR & CLARKE (1976) – vista lateral

Durante a realização dos ensaios, os blocos tiveram praticamente o mesmo comportamento, surgindo fissuras verticais nas linhas entre estacas nas quatro faces do bloco. Semelhante aos ensaios de MAUTONI (1972), a ruína se deu por fendilhamento, em virtude das fissuras inclinadas que surgiram de modo brusco e paralelas à biela de compressão. Foram observadas duas formas diferentes de ruptura por fendilhamento. A primeira delas é própria da ruptura por cisalhamento em vigas, e pode ser vista na **Figura 2.5-a**, enquanto que a segunda pode ser observada na **Figura 2.5-b**.

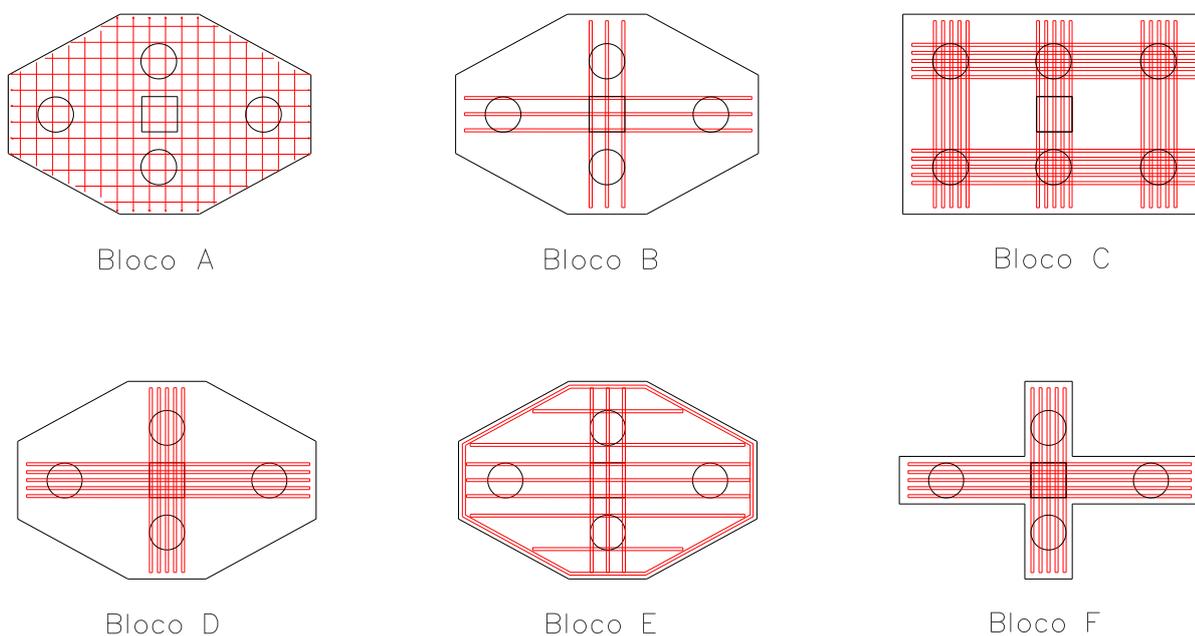
Figura 2. 6 – Blocos ensaiados por ADEBAR et al. (1990)

A respeito da geometria dos blocos, os mesmos possuíam estacas com 20 cm de diâmetro e a força era aplicada numa área de 30 cm x 30 cm, sendo que todos os modelos tinham altura útil em torno de 60 cm. Os diversos modelos bem como a distribuição das barras das armaduras podem ser verificados na **Figura 2.6**.

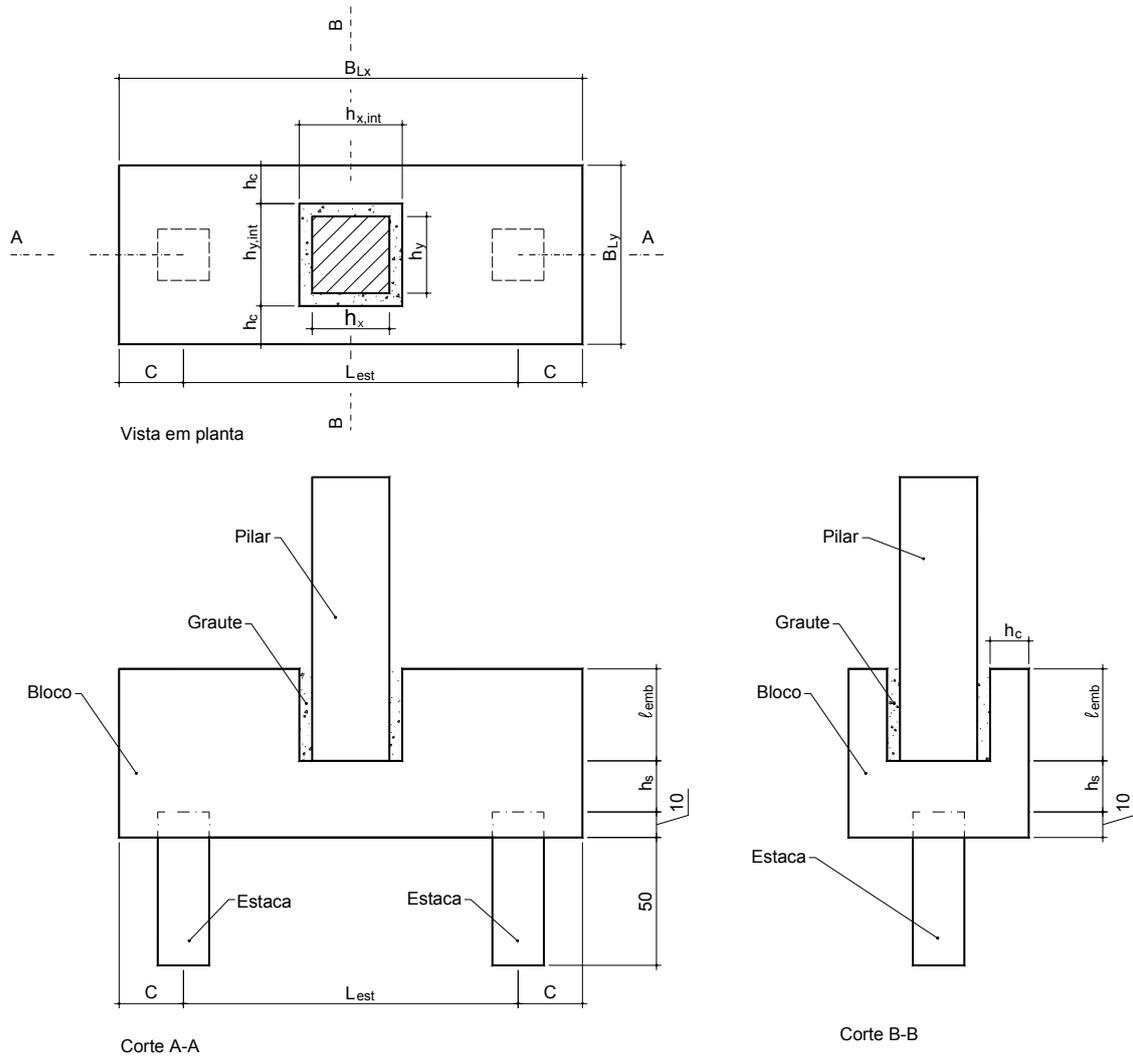
Figura 2. 9– Projeto de bloco sobre duas estacas analisado por DELALIBERA (2009)

resultados também motivaram a realização dessa pesquisa. A seguir apresenta-se um detalhe do projeto do bloco e esquema de ensaio realizado por DELALIBERA (2009).

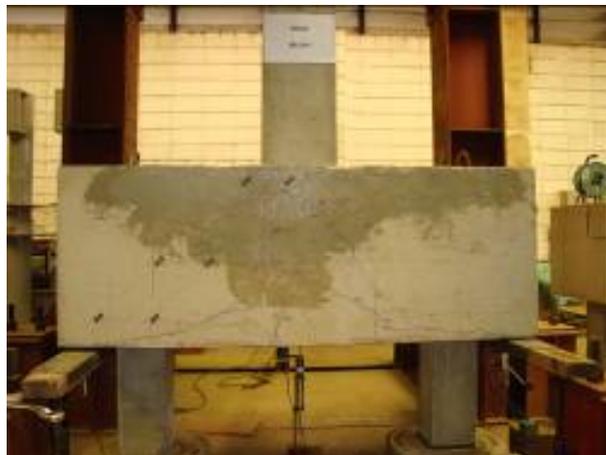
Figura 2. 10 - Bloco sobre duas estacas analisado por DELALIBERA (2009)

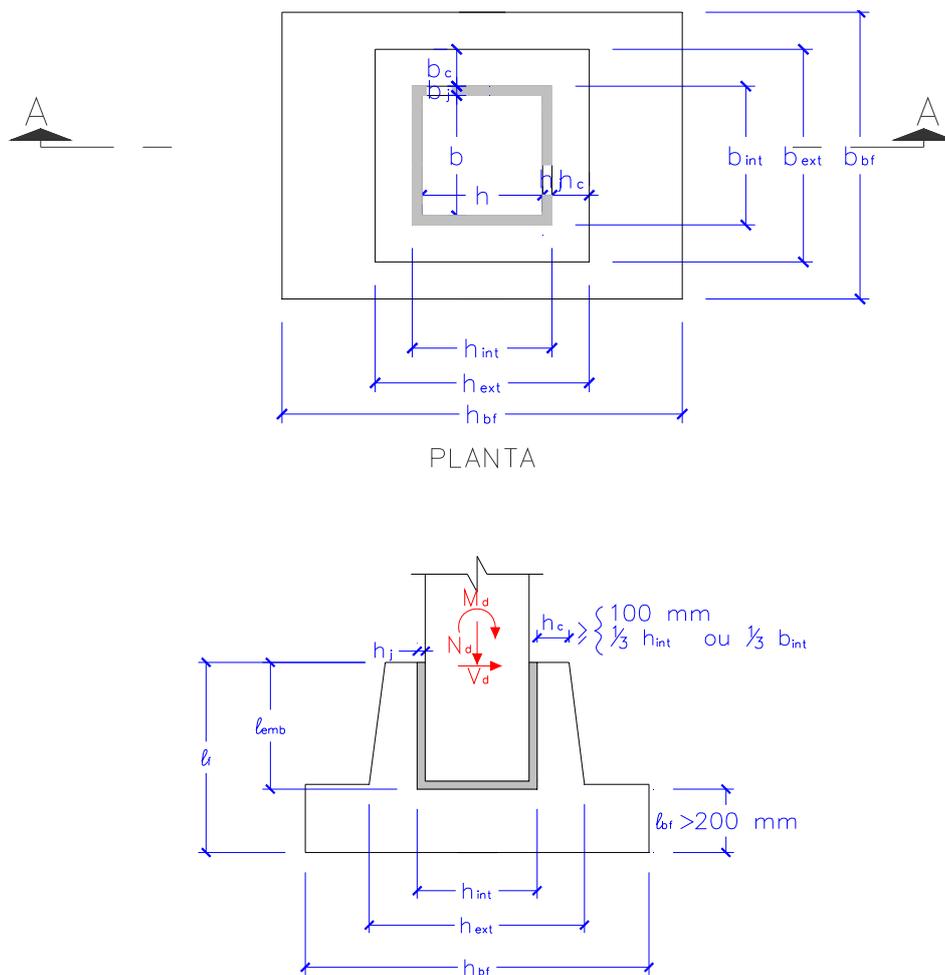
Figura 2. 14 – Geometria do cálice e forças transmitidas à fundação – adaptado de EL DEBS (2000)

Os modelos de cálculo diferenciam-se de acordo com a conformação da superfície da parede do cálice, podendo os cálices apresentarem-se sem rugosidade ou com rugosidade. Para qualquer dessas superfícies, tanto a ABNT NBR 9062:2006 como LEONHARDT & MÖNNIG (1978) recomendam que o trecho do pilar em contato com a parede do cálice tenha a mesma conformação. A **Figura 2.14** reproduz um esquema geral da geometria e das forças transmitidas à fundação.

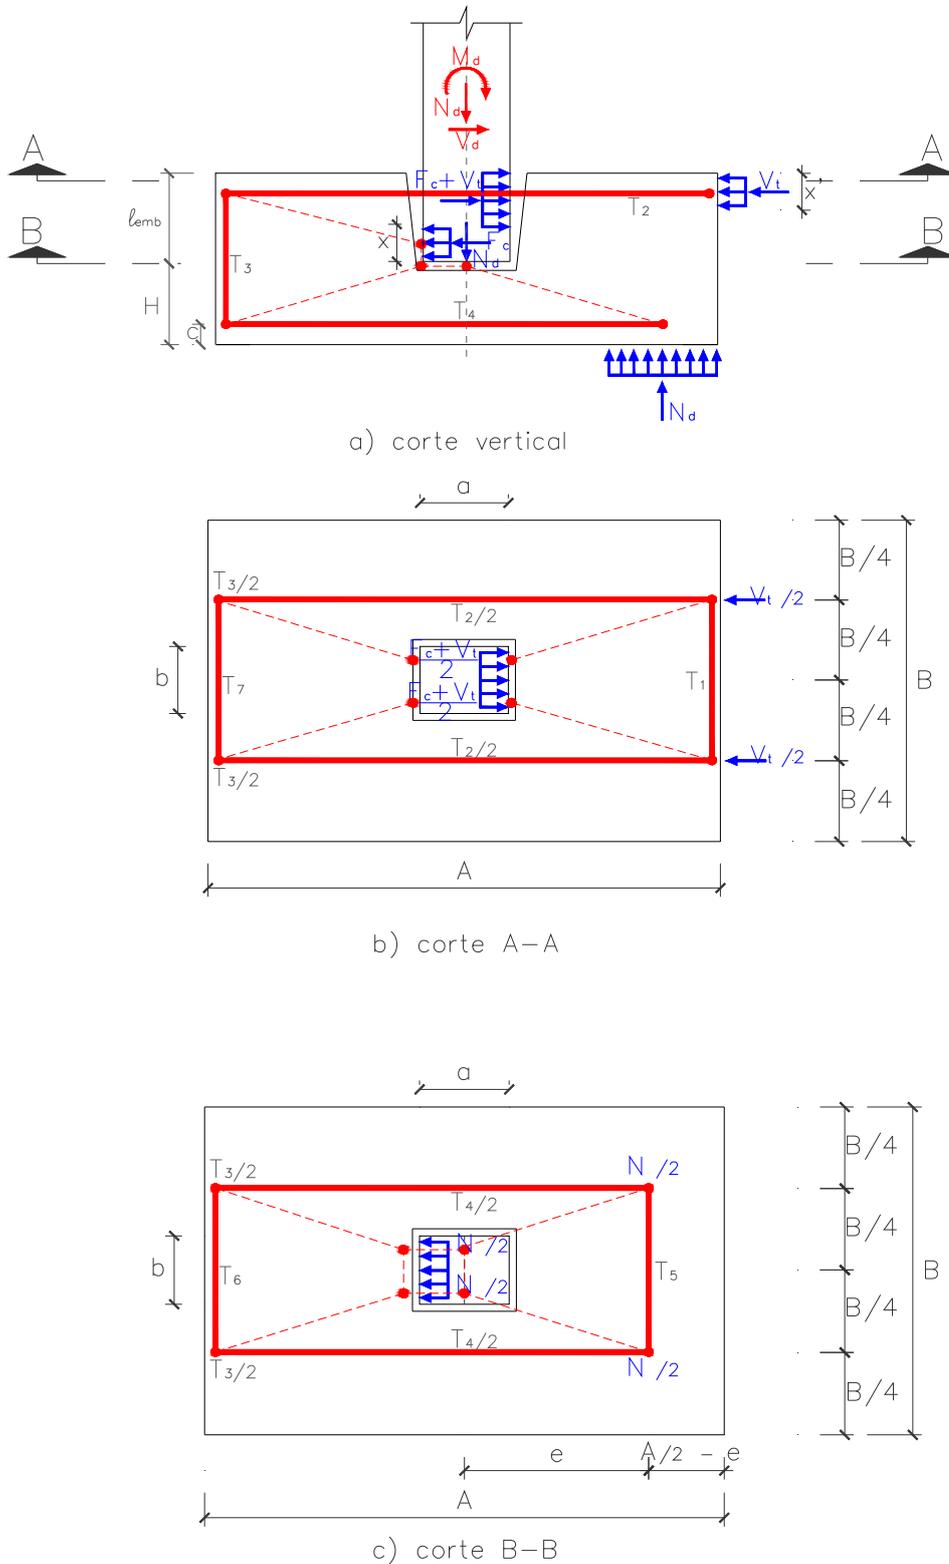
Figura 2. 20 – Modelo de cálculo para bloco com cálice embutido, sem considerar o atrito na junta pilar-bloco – SILVA (1998)

permite a simplificação do modelo, sendo facilmente determinadas as forças de tração nos tirantes em função da geometria do bloco e das cargas atuantes, conforme **Figura 2.20**.

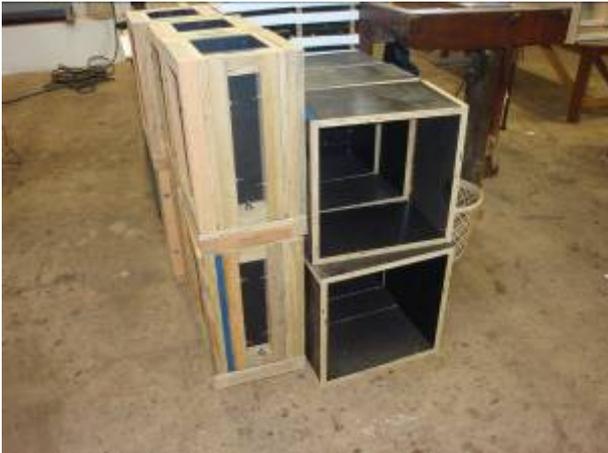
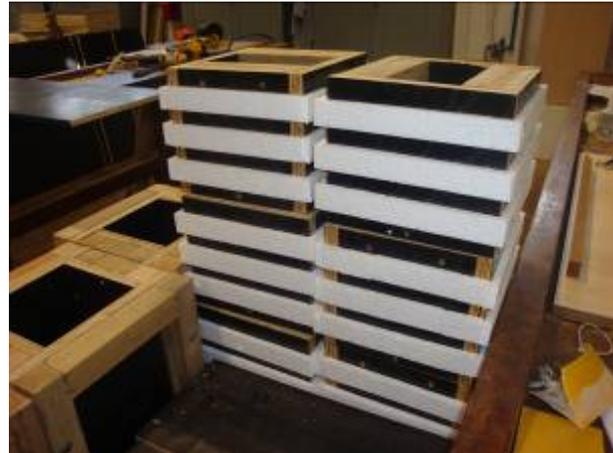
Figura 4. 1 –Fôrma do caixote externo (CER) e interno (CIR)

estocadas. As **Figuras 4.1 (a)** e **4.1 (b)** apresentam, respectivamente, os caixotes externos e internos, enquanto que as **Figuras 4.2 (a)** e **4.2 (b)** apresentam o detalhe da forma dos pilares e da união do caixote externo e interno, a ser fixado na fôrma do bloco na etapa de concretagem.

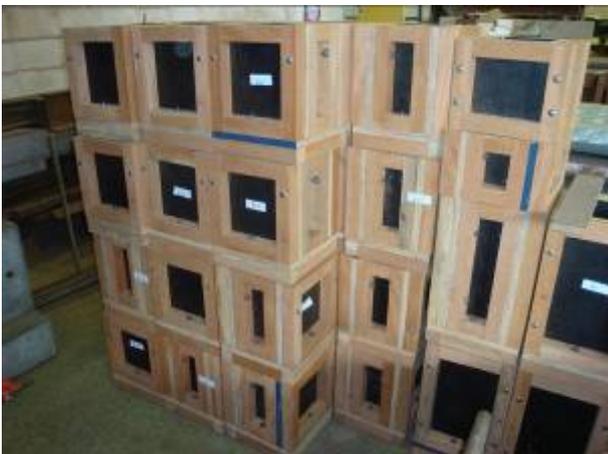
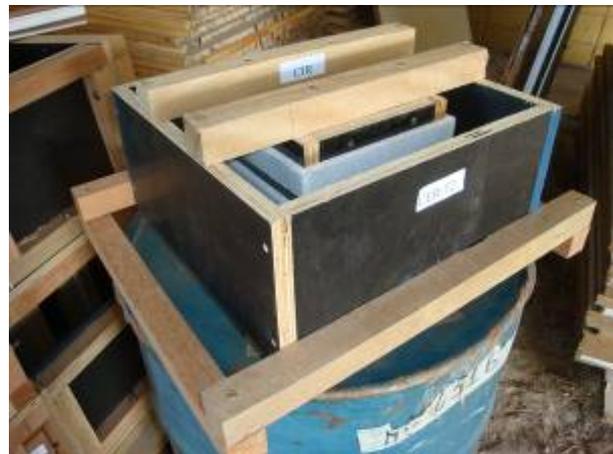
Figura 4. 2 –Fôrma dos pilares e da união dos caixotes externo (CER) e interno (CIR)

Para fixação do caixote interno no caixote externo foram criadas hastes em madeira, as quais foram fixadas na parte superior do caixote. Em relação à fixação do caixote externo na fôrma do bloco, utilizou-se dispositivo semelhante, porém fixado na parte inferior do caixote, conforme pode ser observado na **Figura 4.2 (b)**.

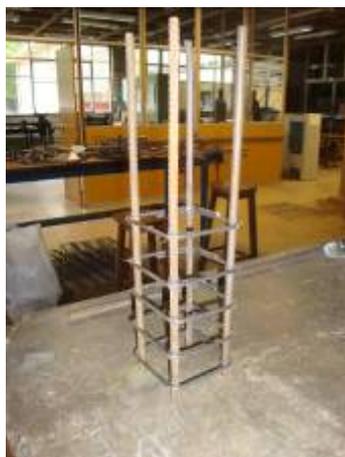
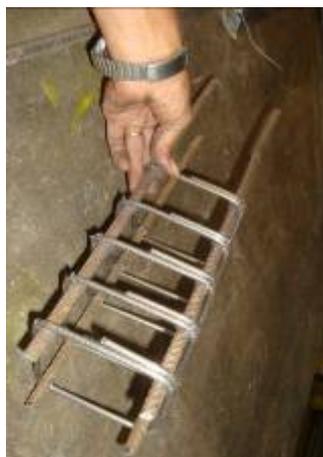
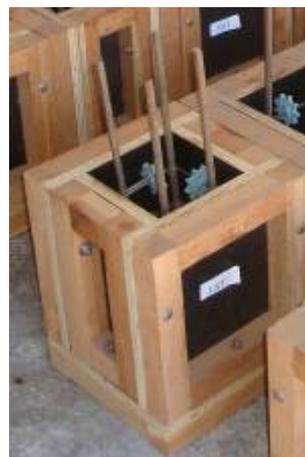
Figura 4.3 – Armaduras das estacas após montagem

Para as estacas foram utilizadas barras longitudinais com diâmetro igual a 10,0 mm e estribos transversais com diâmetro de 5,0 mm. As barras da armadura longitudinal das estacas foram prolongadas em 20 cm acima do topo, as quais ficaram inseridas no bloco de fundação durante a concretagem. As Figuras 4.3 (a) à 4.3 (c) apresentam a estaca após montagem e posicionada na forma antes da concretagem.

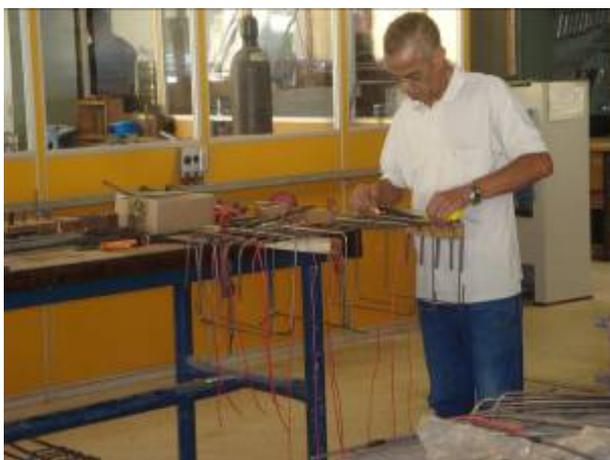
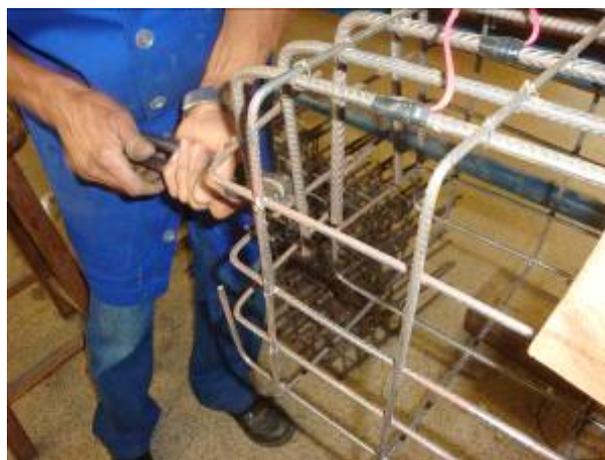
Figura 4. 6 – Montagem das armaduras dos blocos

mantendo-se o afastamento mínimo entre barras, seguido do posicionamento e amarração da armadura transversal. Em seguida o bloco era posicionado invertendo-se sua posição, e amarrava-se as barras da armadura superior. Após esta amarração, colocava-se as barras da armadura lateral, concluindo a “gaiola” do bloco. Por último, eram posicionadas as barras das armaduras verticais do cálice, as quais ficavam amarradas na armadura inferior e lateral do bloco, seguido da armadura horizontal do cálice. As **Figuras 4.6 (a), 4.6 (b), 4.7(a) e 4.7 (b)** ilustram algumas das etapas de montagem das armaduras dos blocos e cálices.

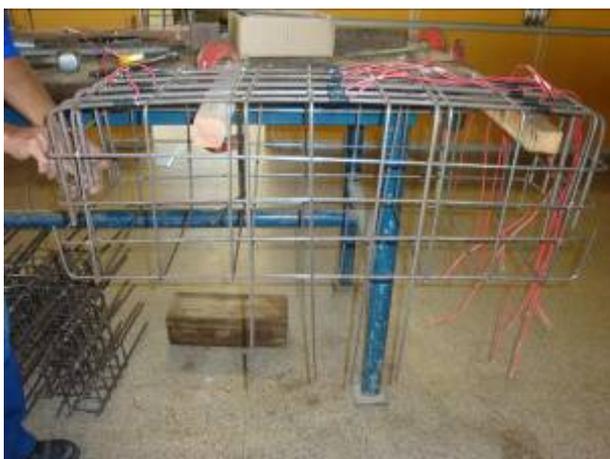
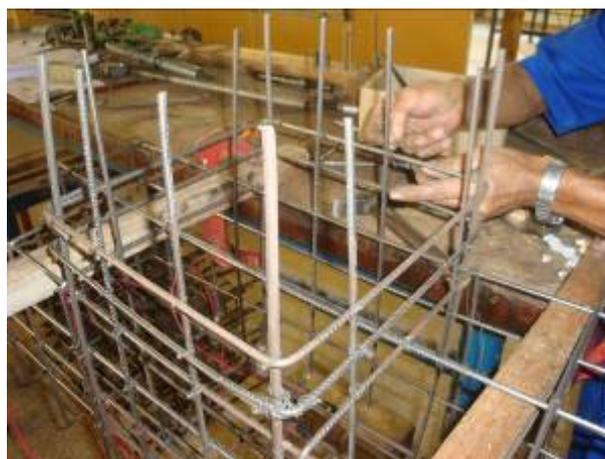
Figura 4. 7 – Montagem das armaduras dos blocos e cálices

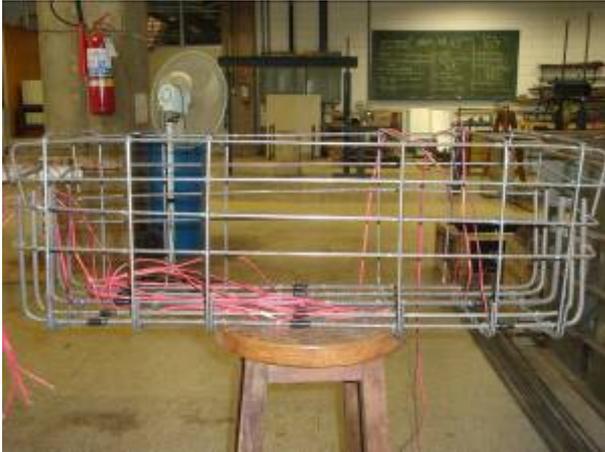
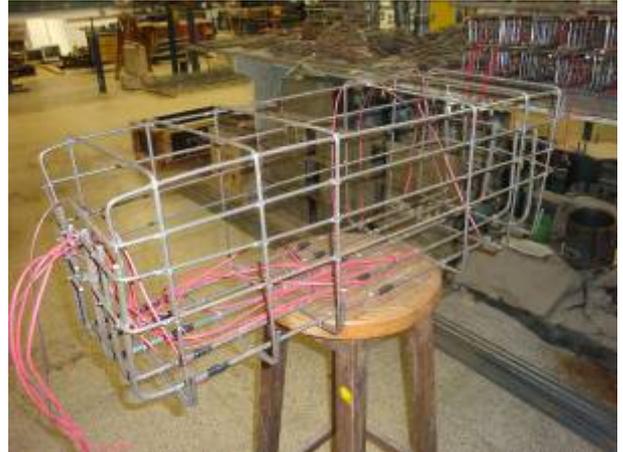
Figura 4.8 – Armaduras dos blocos de referência

A seguir são apresentadas uma vista frontal e uma perspectiva das armaduras dos blocos de referência, blocos com cálice externo, blocos com cálice parcialmente embutido e blocos com cálice embutido após concluída a etapa de montagem.

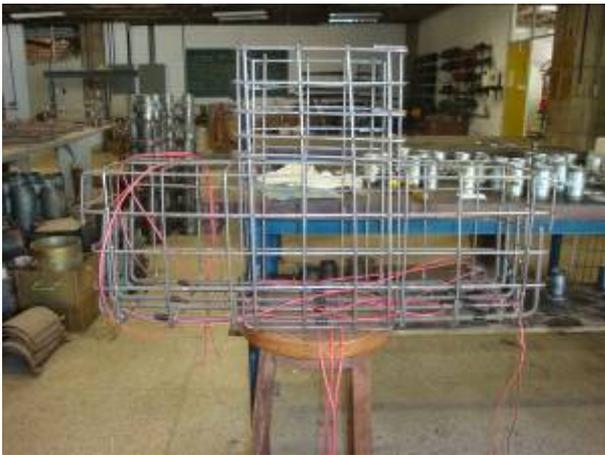
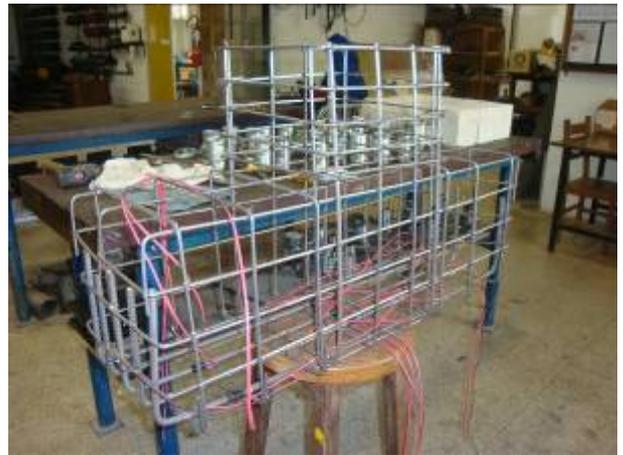
Figura 4.9 – Armaduras dos blocos com cálice externo

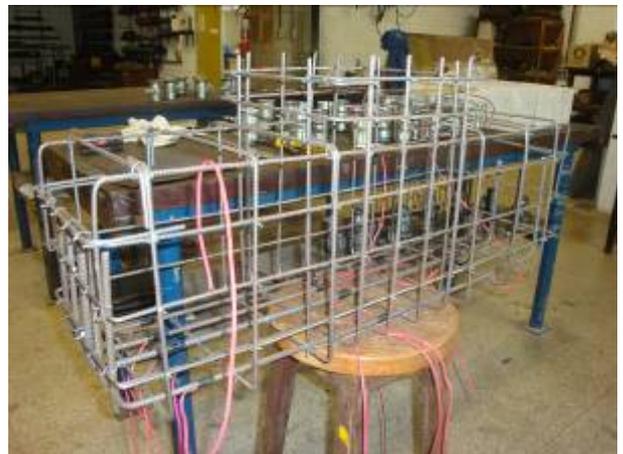
Figura 4.10 – Armaduras dos blocos com cálice parcialmente embutido

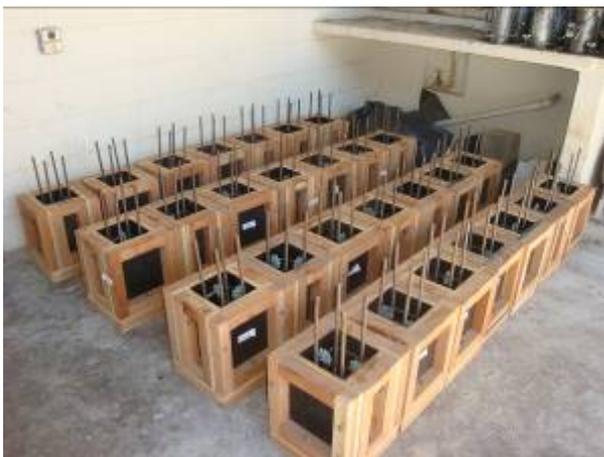
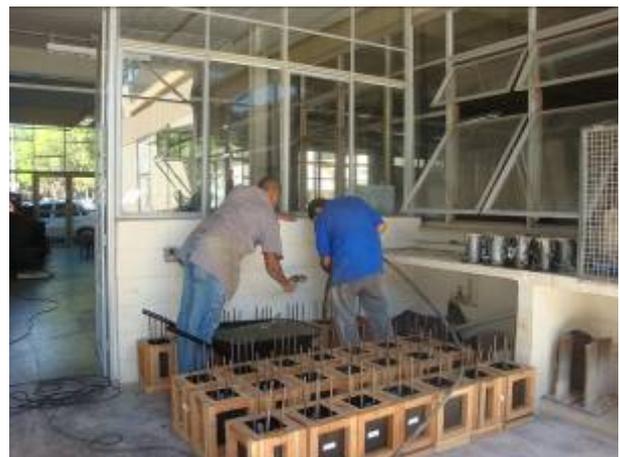
Figura 4. 15 – Disposição das estacas durante a etapa de concretagem.

A concretagem das estacas e dos corpos-de-prova demandou um volume de 210 litros de concreto. Para produção desse concreto, utilizou-se uma betoneira horizontal com capacidade para 300 litros. A concretagem das 28 estacas e dos 12 corpos-de-provas ocorreu em etapa única, estando as fôrmas posicionadas em quatro linhas com 7 estacas cada uma, disposta de modo a permitir a entrada do carro de mão com o concreto entre as linhas de estacas, facilitando a moldagem das mesmas. As estacas foram posicionadas em fôrmas untadas com óleo para facilitar a desmoldagem, utilizando espaçadores plásticos visando garantir um cobrimento mínimo de 2,50 cm. Para a concretagem desses elementos participaram o autor e mais um funcionário do Laboratório de Estruturas. As **Figuras 4.14 e 4.15** apresentam imagens da etapa de concretagem das estacas. Após a concretagem as estacas permaneceram guardadas até a desforma, que teve início com 7 dias.

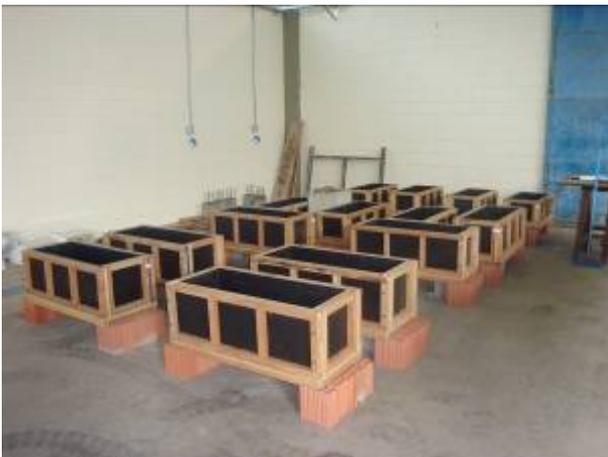
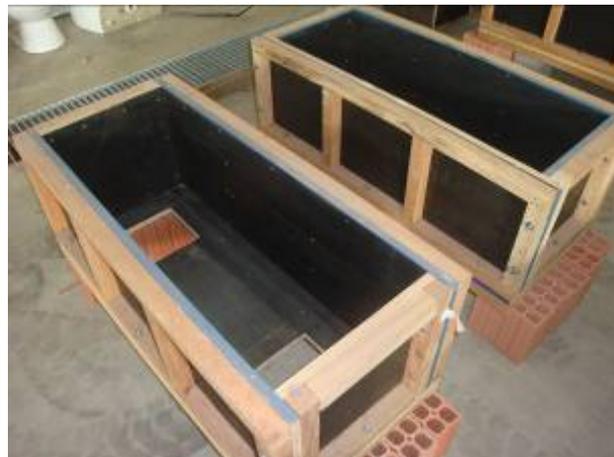
Figura 4. 16 – Posicionamento das fôrmas dos blocos sobre tijolo cerâmico

O posicionamento das estacas antes da concretagem dos blocos foi necessário para proporcionar a ligação da estaca com o bloco. Em virtude da folga existente entre as aberturas e as estacas, foi necessário vedar essas aberturas utilizando isopor e massa plástica, de modo a impedir que o concreto em estado fresco escorresse por essa região. Antes do posicionamento das armaduras, foi necessário aplicar desmoldante nas fôrmas, utilizando-se para tanto óleo oriundo da manutenção das máquinas do Laboratório de Estruturas. As **Figuras 4.16 a 4.18** apresentam os detalhes do posicionamento das fôrmas dos blocos, e da ligação das estacas com os mesmos.

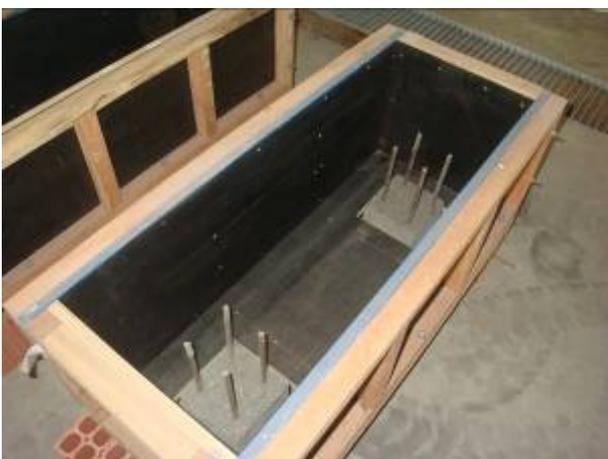
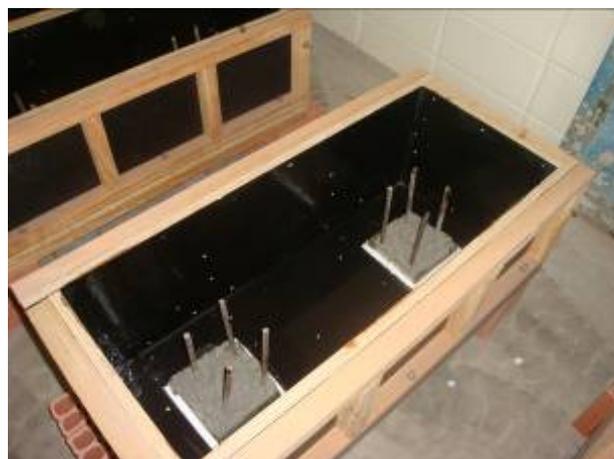
Figura 4. 17 – Posicionamento das estacas antes da concretagem dos blocos antes e após aplicação do desmoldante

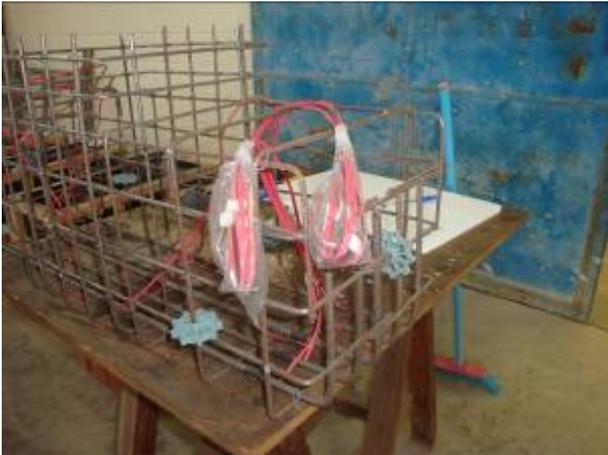
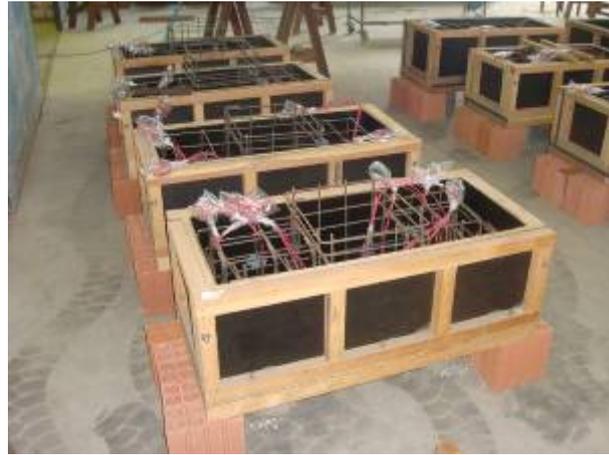
Figura 4. 19 – Detalhe dos espaçadores plásticos e posicionamento das armaduras dos blocos sem os caixotes externos e internos

No posicionamento das barras das armaduras nas fôrmas dos blocos foram utilizados espaçadores plásticos, de modo a garantir um cobrimento mínimo de 2,50 cm para as armaduras. As pontas dos fios dos extensômetros foram envolvidas com plásticos, evitando que os fios fossem danificados pelo concreto em estado fresco. As **Figuras 4.19 a 4.21** apresentam detalhes desse posicionamento das armaduras e as fôrmas dos blocos com cálice externo, parcialmente embutido, embutido e bloco de referência. Observa-se que no bloco de referência foi preciso posicionar a armadura do pilar antes da concretagem do bloco, uma vez que nesse tipo de bloco a ligação pilar fundação é monolítica. Na ligação das estacas com o bloco, posicionaram-se as barras das armaduras das estacas entre as barras centrais das armaduras dos blocos, conforme pode ser visto na **Figura 4.22**.

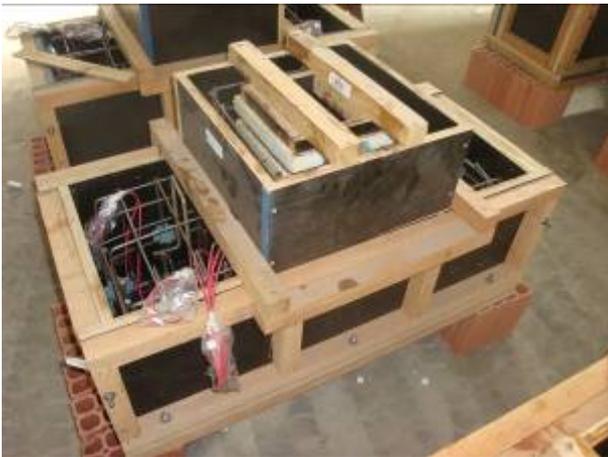
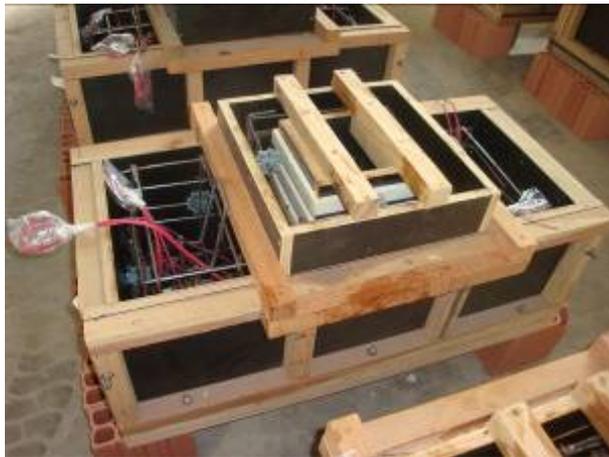
Figura 4. 20 – Fôrma dos blocos com cálice externo e parcialmente embutido

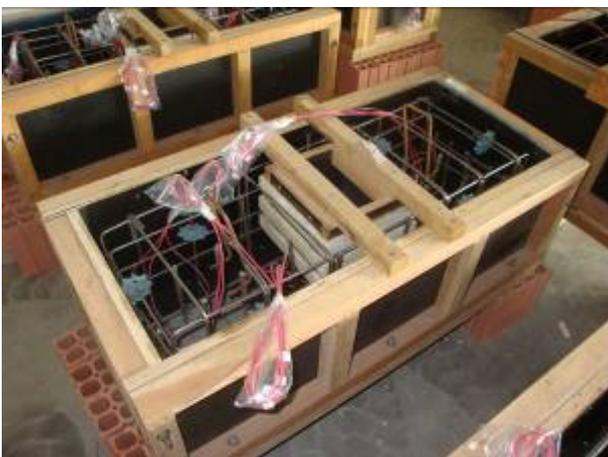
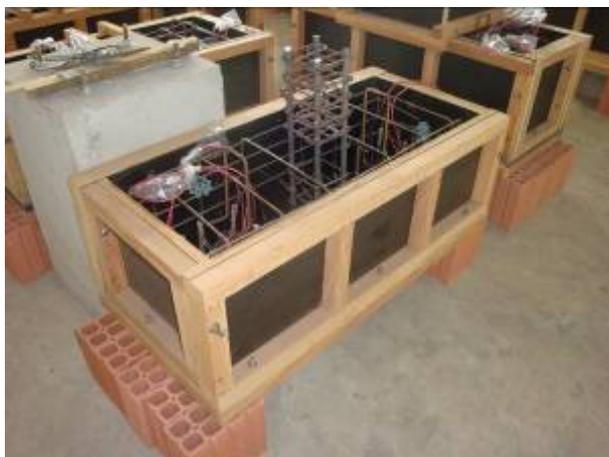
Figura 4. 21 – Fôrma dos blocos com cálice embutido e do bloco de referência

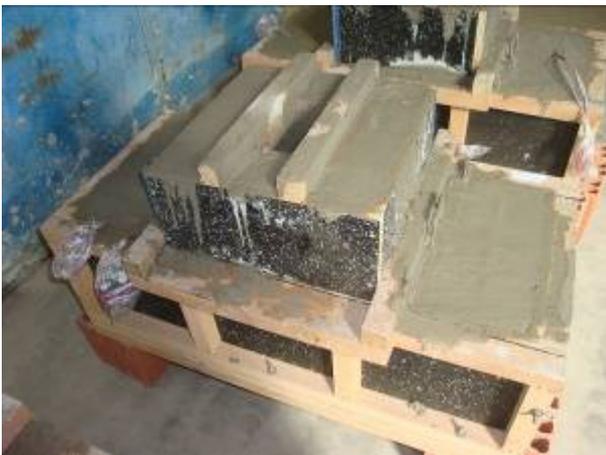
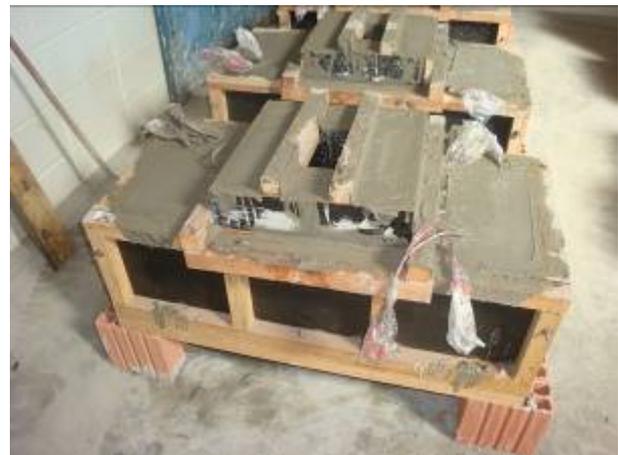
Figura 4. 26 – Blocos com cálice externo e parcialmente embutido após concretagem

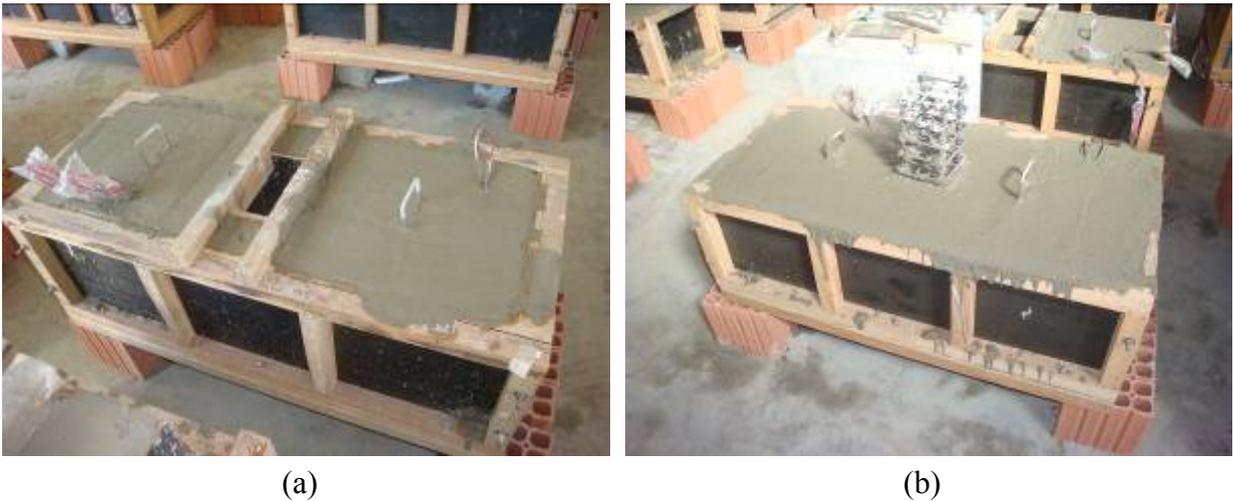
Figura 4. 27 – Blocos com cálice embutido e bloco de referência após concretagem

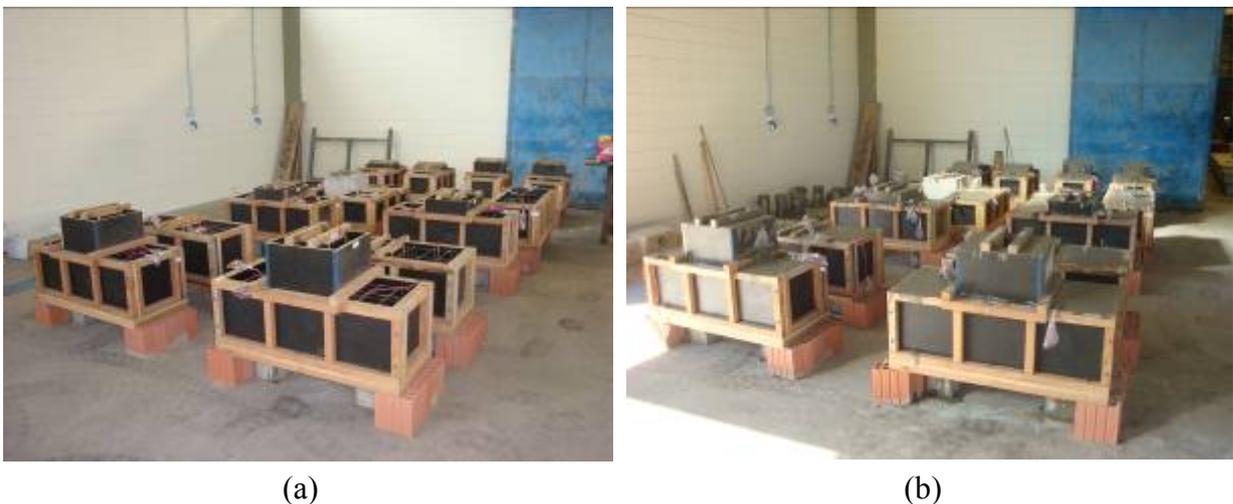
Figura 4. 28 – Blocos de fundação antes e após a etapa de concretagem

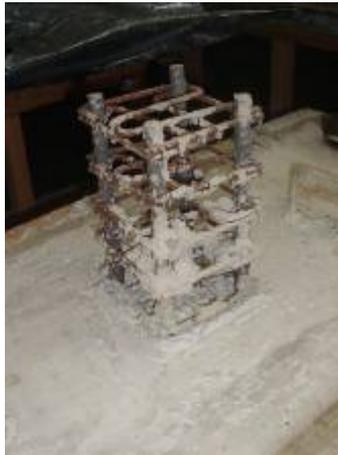
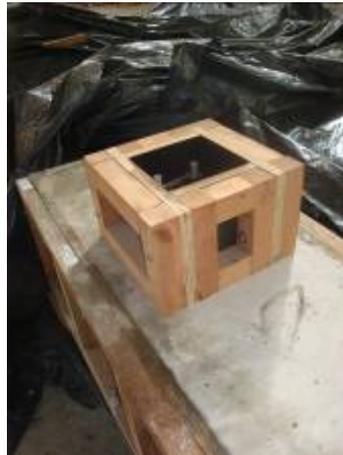
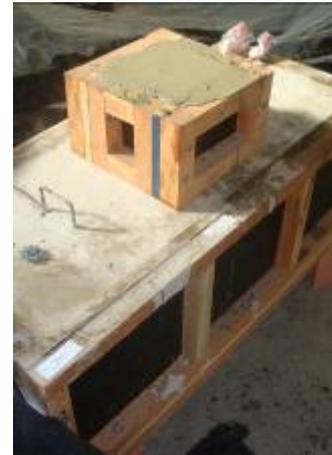
Figura 4. 29 – Armação, fôrma e concretagem do bloco de referência rugoso

Foram concretados doze pilares pré-moldados sendo seis com rugosidade e seis sem rugosidade, os quais foram utilizados posteriormente para os blocos com cálice. Outros dois pilares foram moldados para os blocos de referência, os quais foram concretados diretamente sobre os blocos, conforme apresentado na **Figura 4.29**.

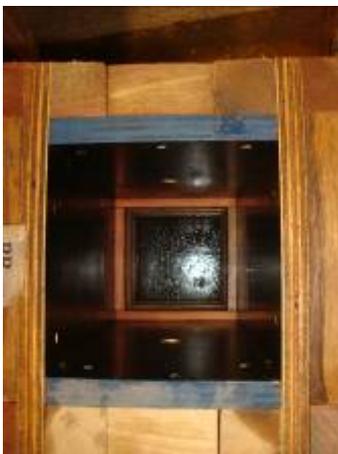
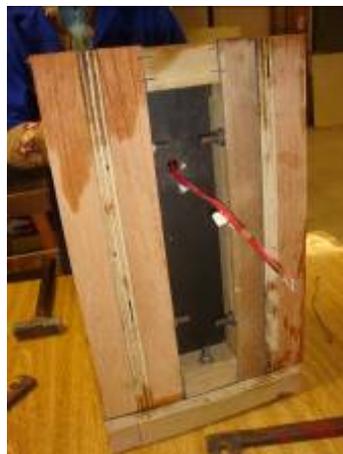
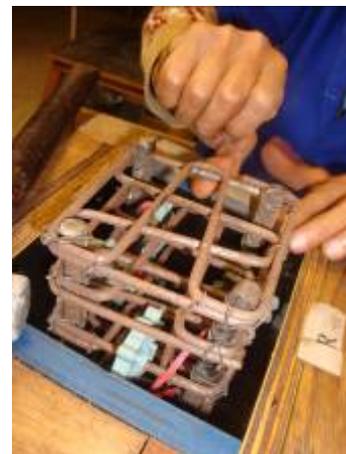
Figura 4. 30 – Fôrma e armação dos pilares

A concretagem dos pilares foi feita de modo semelhante ao das estacas, utilizando os mesmos materiais e equipamentos, sendo moldados, além dos pilares, doze corpos-de-prova. Os pilares foram dispostos em duas linhas com seis pilares, de modo a facilitar a passagem da carriola durante a concretagem. Procedeu-se inicialmente a limpeza das fôrmas, aplicação de desmoldante e posicionamento das armaduras com espaçadores plásticos para garantir o cobrimento mínimo de 2,0 cm. Nessas fôrmas foi preciso realizar um furo horizontal para permitir a passagem dos fios dos extensômetros elétricos das armaduras dos pilares antes da concretagem. Esse furo foi realizado na parte lateral da fôrma, sendo posteriormente preenchido com massa de calafetar. A chave de cisalhamento existente nos pilares rugosos foi feita a partir da fixação de ripas de madeira na fôrma dos pilares. A **Figura 4.30** apresenta detalhes da fôrma e a **Figura 4.31** a etapa de concretagem dos pilares.

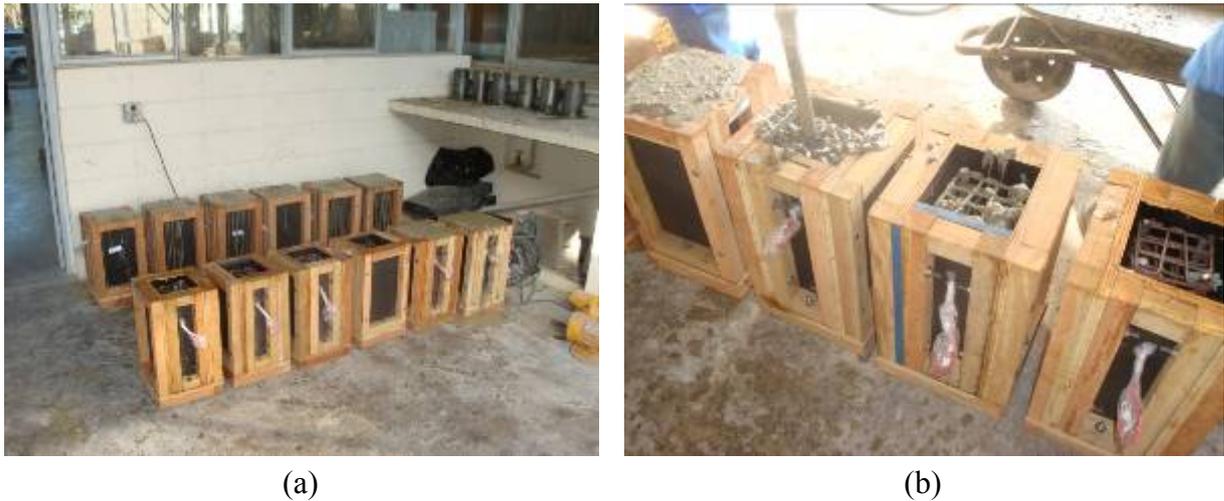
Figura 4.31 – Concretagem dos pilares

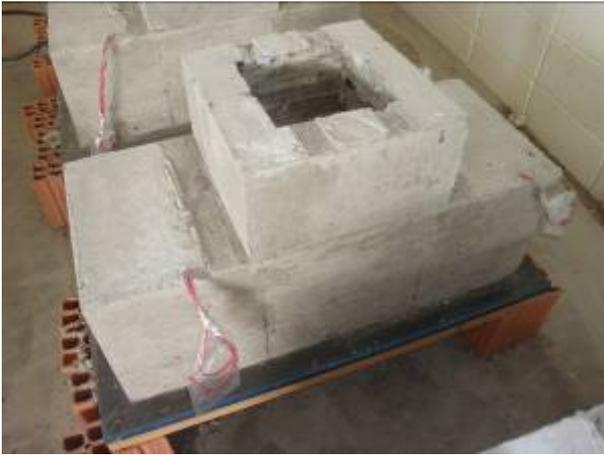
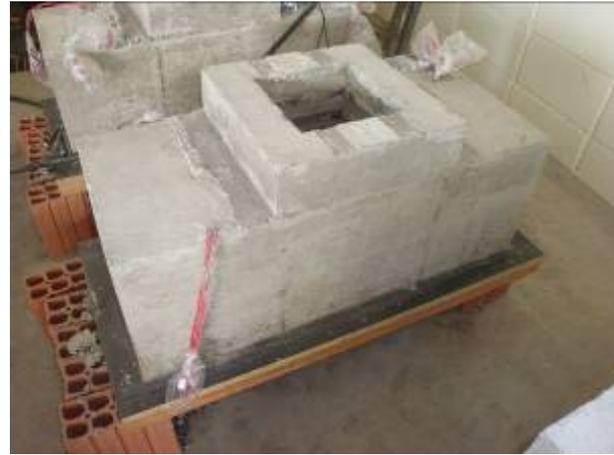
Figura 4.32 – Blocos com cálice externo e parcialmente embutido após desforma

Quando da retirada da fôrma dos cálices, constatou-se que a madeira da fôrma expandiu-se em função da umidade, o que dificultou a sua retirada. As fôrmas dos caixotes internos precisaram ser cuidadosamente cortadas sem danificar a estrutura do bloco, sendo necessário aproximadamente duas semanas para retirada de todas as fôrmas dos cálices. As **Figuras 4.32 e 4.33** apresentam os blocos após a retirada das fôrmas.

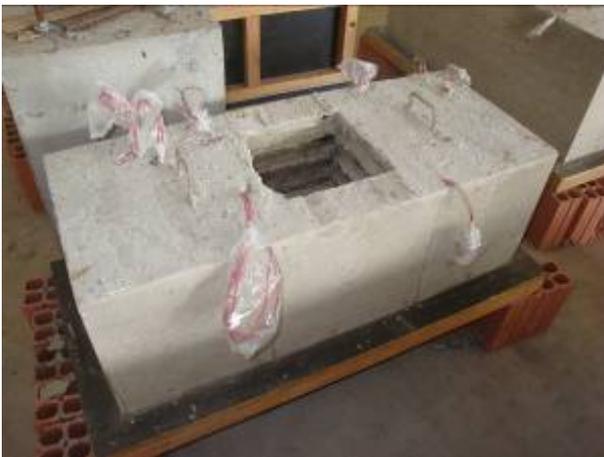
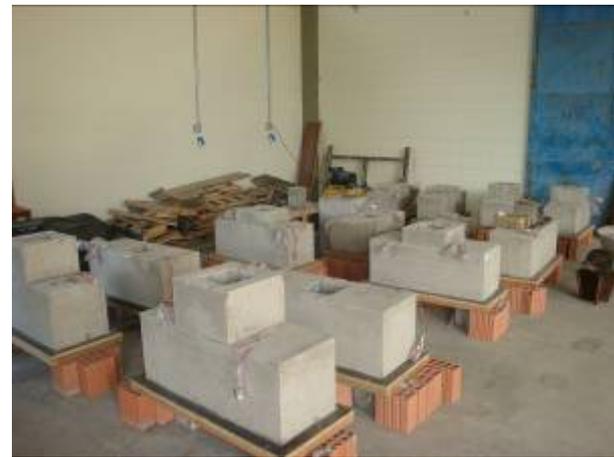
Figura 4.33 – Blocos de fundação com cálice embutido e vista geral dos blocos após desforma

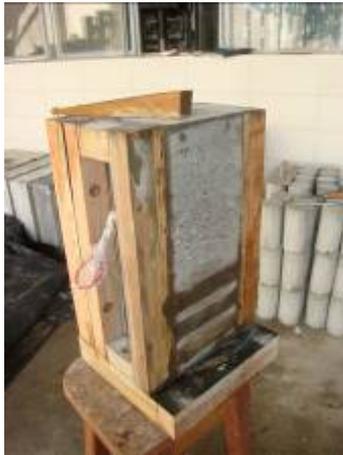
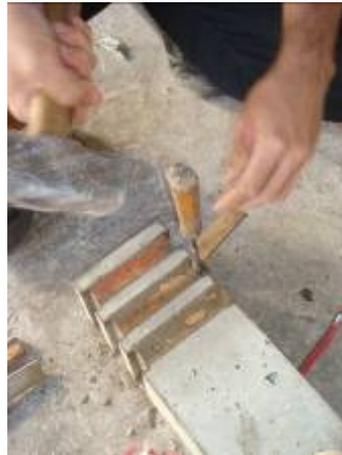
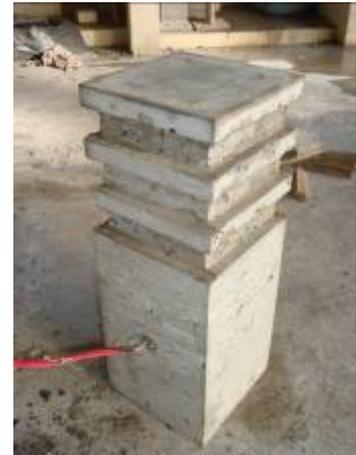
Quanto a desforma dos pilares, constatou-se que as ripas de madeira utilizadas para formar a chave de cisalhamento também sofreram expansão, de modo que, quando da retirada da forma lateral, as ripas que formavam a rugosidade do pilar se destacaram e permaneceram presas aos pilares, conforme pode ser observado na **Figura 4.34**. A retirada dessa fôrma precisou ser feita cuidadosamente, a fim de não danificar as rugosidades criadas nos pilares. Esse problema poderia ter sido evitado caso as chaves de cisalhamento tivessem sido feitas com isopor, semelhante ao dos caixotes internos, ou então criando um chanfro nas ripas, de modo a facilitar sua retirada.

Figura 4. 34 – Etapa de desforma: pilares com rugosidade

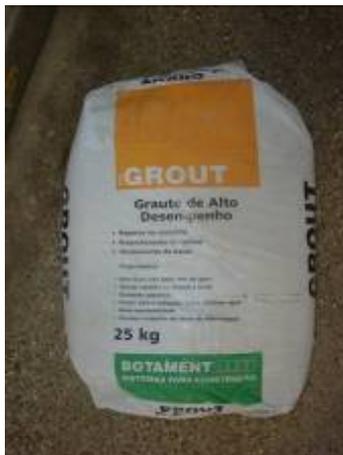
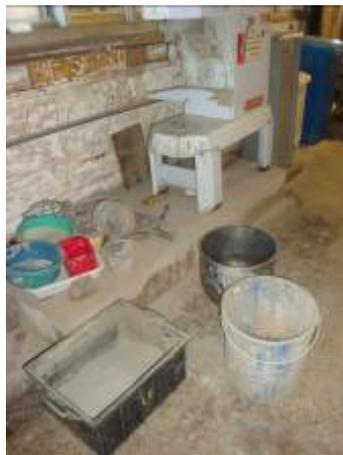
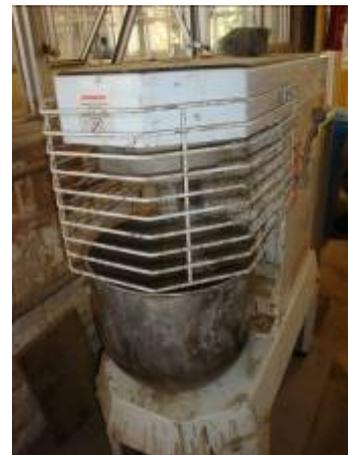
A mistura dos materiais foi feita em função do volume de material suportado na bateadeira. Em cada dia foram realizados quatro etapas de misturas, sendo que a cada etapa utilizou-se 12,5 kg de graute e 1,3 litros de água. Essa proporção foi fornecida pelo fabricante do graute, a qual conduziria a uma resistência estimada de 50 MPa aos 28 dias. As **Figuras 4.35 (a) e (b)** apresentam os materiais utilizados na dosagem do graute, enquanto que a **Figura 4.35 (c)** apresenta a bateadeira utilizada para proceder a mistura dos materiais.

O graute e a água foram colocados alternadamente na bateadeira, utilizando-a com pequena rotação. Algumas vezes foi preciso utilizar uma colher de pedreiro para remover parte do material que ficava grudado na bacia. Após a mistura na bateadeira por aproximadamente 5 minutos até se obter uma mistura homogênea, o graute foi conduzido até o local onde se encontravam os blocos de fundação, onde o mesmo foi utilizado para preenchimento do vazio existente entre os pilares e os cálices. Por se tratar de graute autoadensável, dispensou-se o uso de vibrador mecânico, sendo utilizada apenas uma barra de aço para adensamento manual e retirada de bolhas de ar que ocasionalmente poderiam ser formadas.

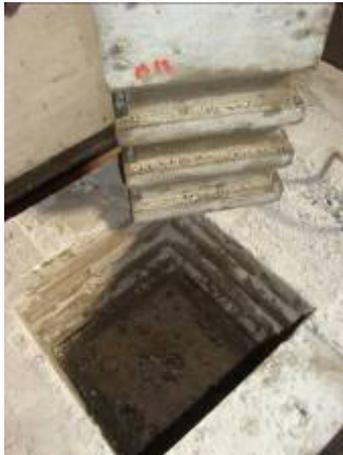
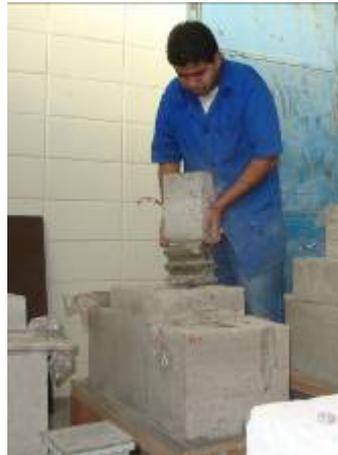
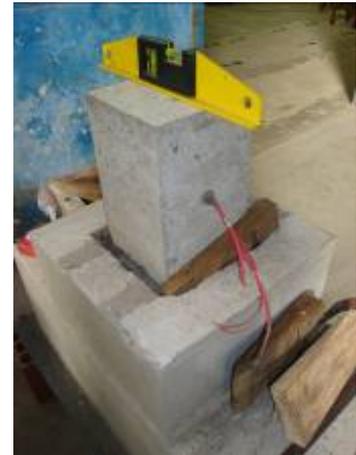
Figura 4. 36 – Detalhe da chave de cisalhamento e colocação dos pilares nos blocos de fundação

A etapa de grauteamento ocorreu no início do mês de Julho de 2012, finalizando as etapas de preparação dos modelos para os ensaios finais. As **Figuras 4.36 a 4.38**, por suas vezes, apresentam as etapas de preparação das superfícies e grauteamento dos blocos de fundação.
