Análise numérica e experimental de blocos de concreto armado sobre duas estacas com cálice externo, parcialmente embutido e embutido utilizado na ligação pilar-fundação

Tese apresentada ao Departamento de Engenharia de Estruturas da Escola de Engenharia de São Carlos, Universidade de São Paulo, como parte dos requisitos para obtenção do Título de Doutor em Engenharia Civil.

BARROS, R. (2013). *Numerical and experimental analysis of two pile caps reinforced concrete with external, partially embedded and embedded socket used in column-foundation connection.* São Carlos, 2013. Thesis (Doctorate) – School of Engineering of São Carlos, University of São Paulo.

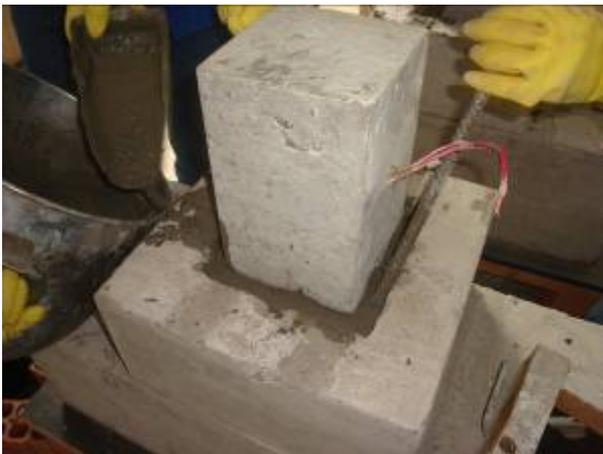
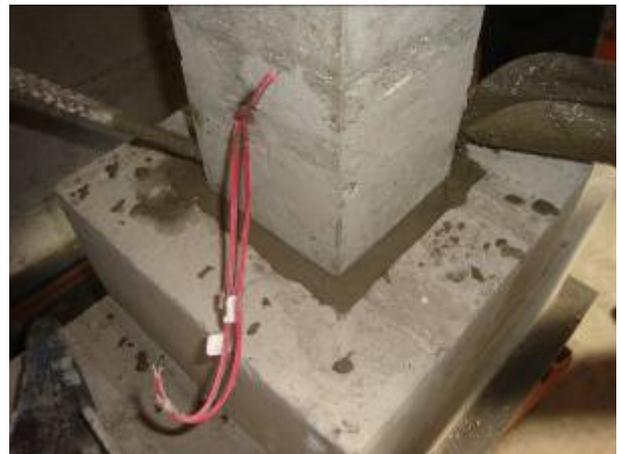
Figura 4. 37 – Etapa de grauteamento dos blocos de fundação

A etapa de grauteamento ocorreu no início do mês de Julho de 2012, finalizando as etapas de preparação dos modelos para os ensaios finais. As **Figuras 4.36 a 4.38**, por suas vezes, apresentam as etapas de preparação das superfícies e grauteamento dos blocos de fundação.

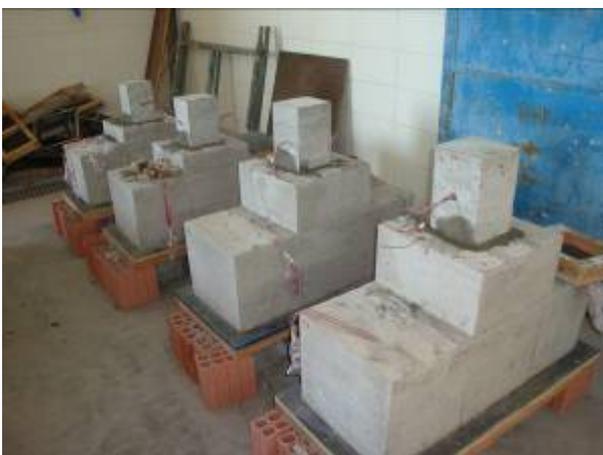
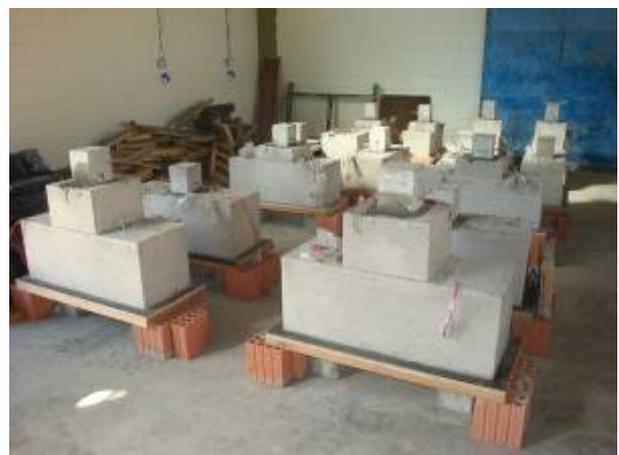
Figura 4. 38 – Blocos de fundação após etapa de grauteamento

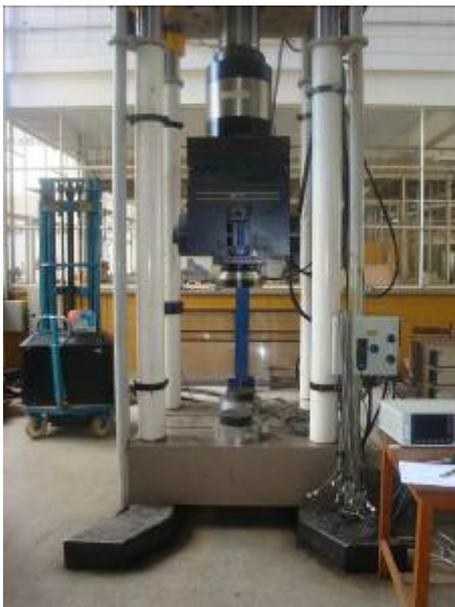
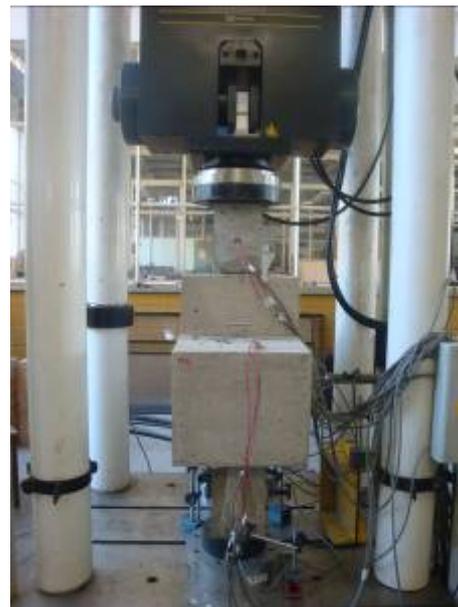
A máquina Instron foi utilizada para realização dos ensaios nos modelos de blocos sobre estacas e para realização dos ensaios de caracterização das barras das armaduras de aço, os quais foram conduzidos de acordo com a ABNT NBR 6152:2002. A **Figura 4.39** apresenta a máquina Instron 8506 e um dos modelos de bloco posicionado para o ensaio.

Figura 4.39– máquina universal servo-controlada Instron 8506

Os ensaios foram realizados no Laboratório de Estruturas da Escola de Engenharia de São Carlos, Universidade de São Paulo, utilizando a máquina universal de ensaios servo-controlada, Instron 8506, com capacidade nominal de força igual a 2500 kN. A utilização da máquina Instron 8506 pode ser feita pelo fato dos modelos em escala reduzida apresentarem dimensões compatíveis com as disponíveis no equipamento.

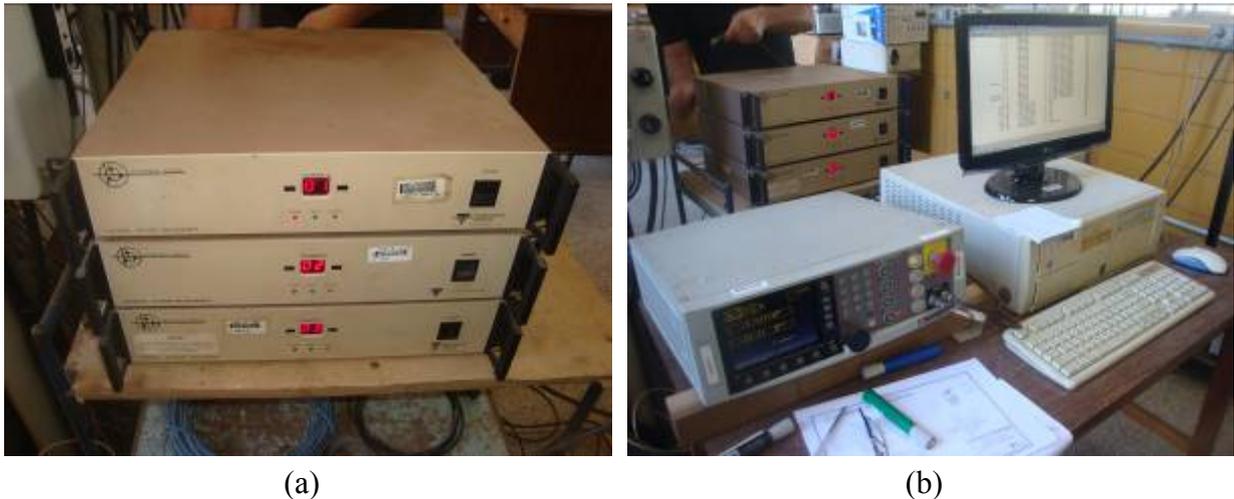
Os blocos foram posicionados transversalmente a máquina, estando apoiados sobre duas células de carga com capacidade para 2000 kN cada uma. Para obtenção dos dados referentes às medidas de deformação e deslocamento obtidos com os extensômetros e com os transdutores de deslocamento, foi utilizado o sistema System 5000 para aquisição automática dos dados. A **Figura 4.40** apresenta o sistema de aquisição de dados. Trata-se de um sistema computadorizado da marca *Measurements Group*, na qual foram utilizados até 43 canais para captação dos dados.

Figura 4. 40– Sistema de aquisição de dados System 5000 e Módulo controlador

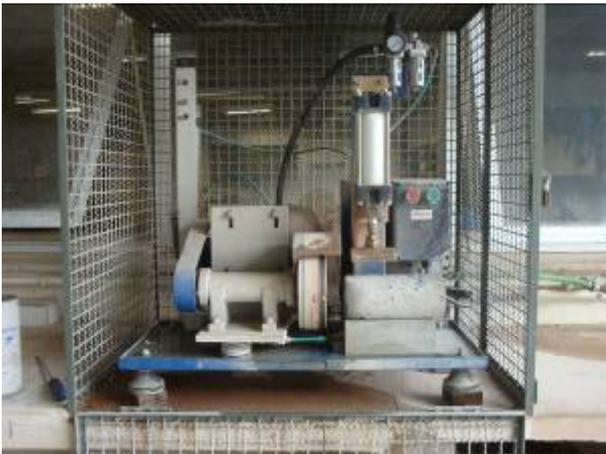
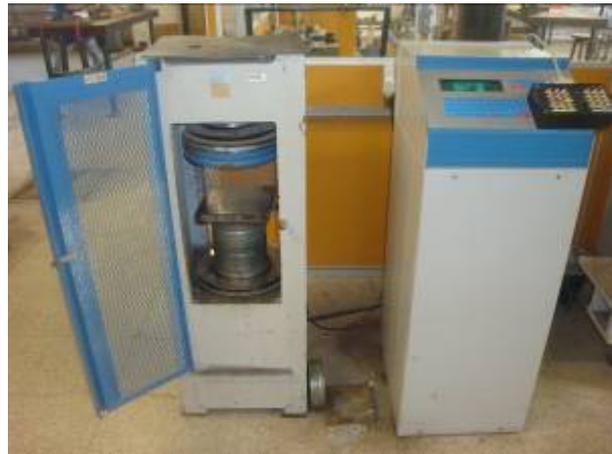
Antes da realização dos ensaios de caracterização foi necessário retificar as superfícies dos corpos-de-prova para melhorar o contato entre os pratos da máquina de ensaio e o elemento a ser ensaiado. Para esse procedimento, foi utilizada a máquina retificadora existente no laboratório de estruturas, a qual está apresentada na **Figura 4.41** assim como a máquina ELE, modelo Autotest 2000. As **Figuras 4.42** e **4.43**, por suas vezes, apresentam a preparação e o ensaio de tração por compressão diametral.

Figura 4. 41– Máquina retificadora e Máquina hidráulica ELE, Autotest 2000

Os ensaios ditos destrutivos utilizaram equipamentos disponíveis no Laboratório de Estruturas. Para caracterização do concreto (resistência à compressão e tração por compressão diametral) foi utilizado a máquina hidráulica automática ELE, modelo Autotest 2000 com capacidade força igual a 1500 kN. Esses ensaios foram feitos de acordo com as recomendações propostas pelas normas ABNT NBR 5738:2008, ABNT NBR 5739:2007 e ABNT NBR 7222:2011.

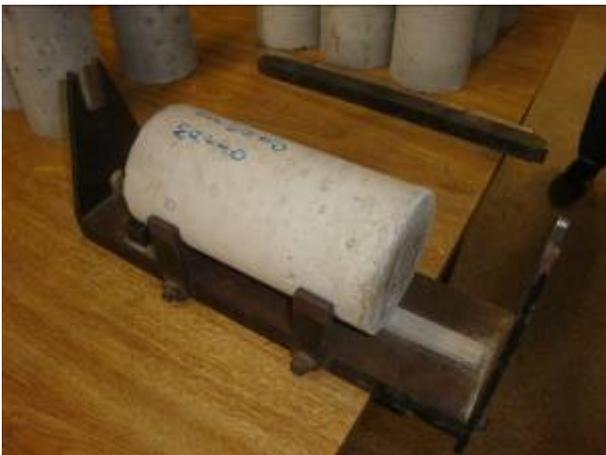
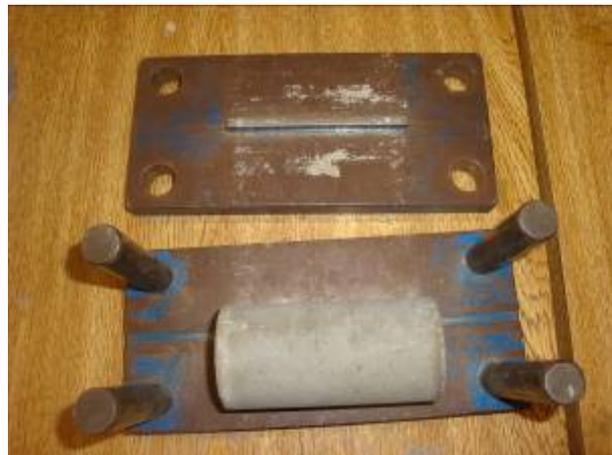
Figura 4. 42– Corpos-de-prova para ensaio de tração por compressão diametral

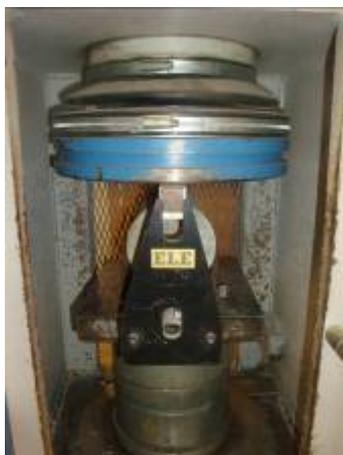
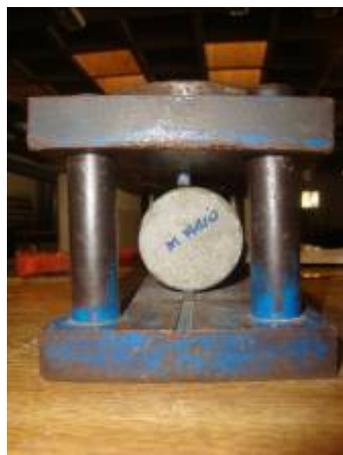
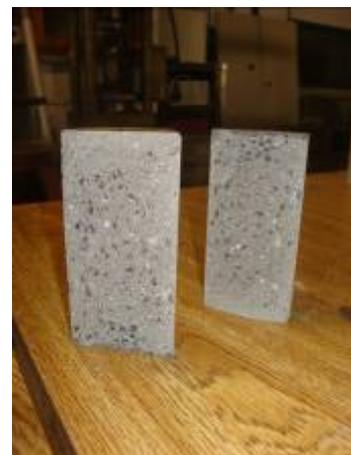
Figura 4. 43– Detalhe do ensaio de tração por compressão diametral

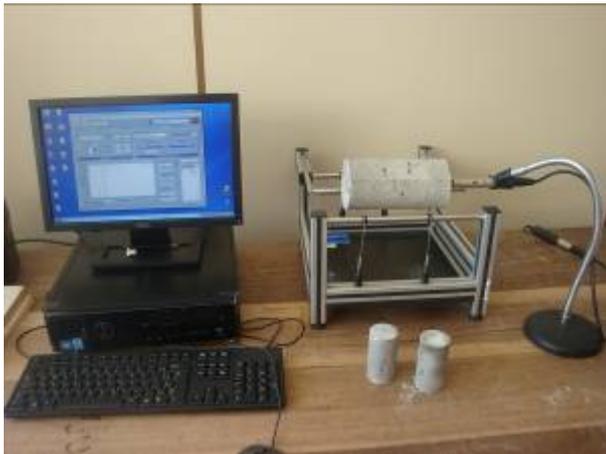
Figura 4. 45– Esquema de ensaio não-destrutivo e tela do programa Sonelastic

Os ensaios não-destrutivos têm como vantagens a facilidade de realização desde que se disponha dos equipamentos necessários, a possibilidade de repetição dos ensaios, além de apresentar pouquíssima variabilidade nos resultados, o que normalmente não ocorre com os ensaios de módulo de elasticidade estático do concreto. Além da obtenção de propriedades mecânicas nos materiais, a realização dos ensaios não destrutivos visou contribuir para a formação de um banco de dados no Laboratório de Estruturas, que apresente relações entre os módulos de elasticidade dinâmico e estático do material concreto, em função da resistência característica à compressão do mesmo. As **Figuras 4.45** e **4.46** apresentam o esquema do ensaio realizado.

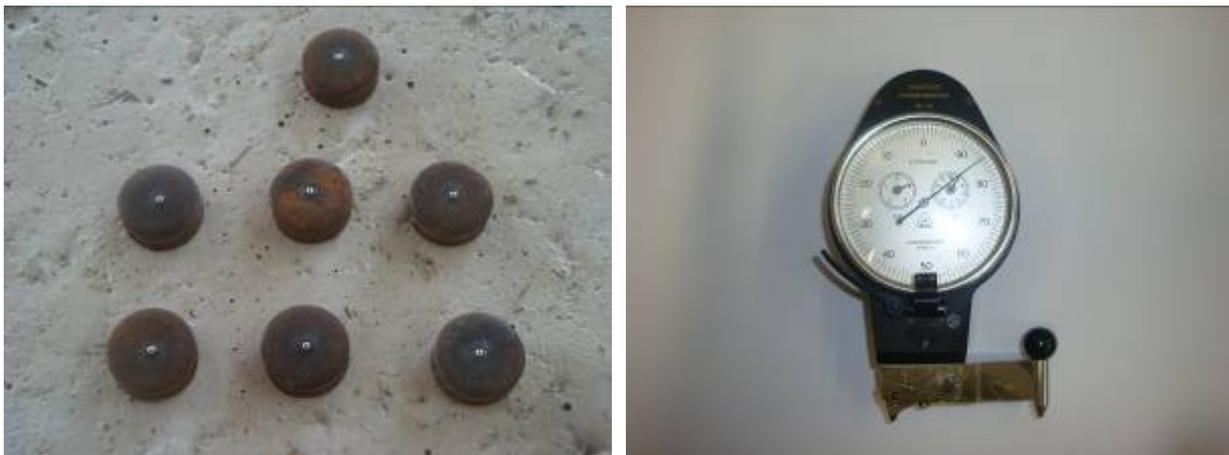
deformação foi realizada por meio de extensômetro mecânico removível, modelo Tensotast, fabricado pela Hugenberger. Foram utilizados extensômetros mecânicos com sensibilidade de 0,001 mm e base de 50 mm, possibilitando a obtenção de valores de deformação de até 0,02%. A **Figura 4.48** apresenta as pastilhas e o extensômetro removível mecânico utilizado para realizar as leituras de deformação.

(a) (b)
Figura 4. 48– Pastilhas de aço e extensômetro removível mecânico

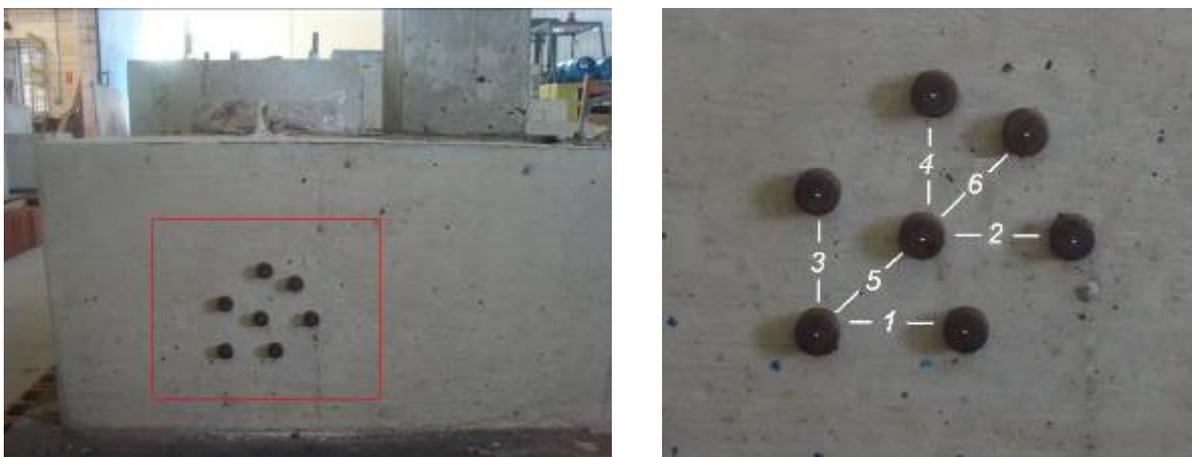
Em função da simetria dos blocos sobre duas estacas e da ação ser aplicada no pilar de modo centrado, optou-se por instrumentar apenas um dos lados dos modelos, diminuindo assim a quantidade de pastilhas de aço utilizadas. Foi utilizada como padrão a fixação das pastilhas de aço no lado do bloco que possuía todas as barras da armadura longitudinal instrumentadas. As pastilhas foram fixadas em forma de roseta, a partir das quais obtiveram-se as medidas de deformações ϵ_{0° (1 e 2), ϵ_{90° (3 e 4) e ϵ_{45° (5 e 6), conforme **Figura 4.49**.

(a) (b)
Figura 4. 49– Indicação das leituras de deformações no concreto dos blocos

Obtiveram-se valores pequenos para as medidas de deformações no concreto, uma vez que com as leituras efetuadas nas pastilhas de aço, as quais estavam fixadas nas faces laterais dos blocos, foi possível calcular as deformações na face externa do bloco. Em função dos valores obtidos, constatou-se que as deformações ficaram aquém das deformações existentes nas bielas. Desse modo, considera-se que a utilização das pastilhas de aço não conferiu bons resultados para a estimativa das deformações do concreto. Apresentam-se na tabela 5.27 os valores de deformações principais e as direções principais em relação a quatro intensidades de força. As direções apresentadas referem-se ao esquema apresentado na **Figura 4.49 (b)**.

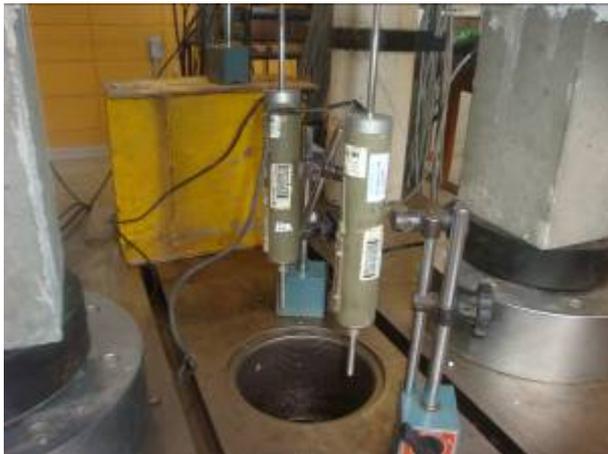
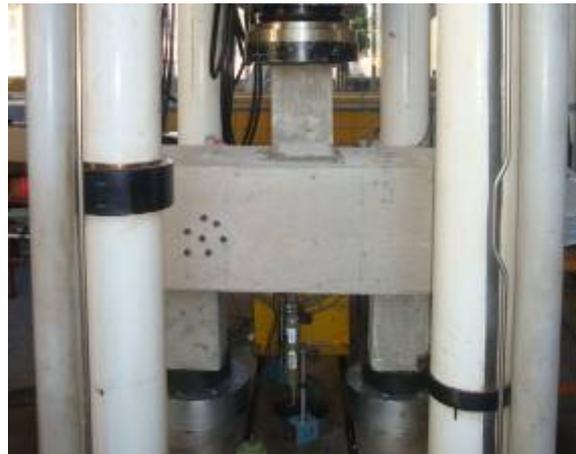
As medidas dos deslocamentos nos modelos foram obtidas por meio da utilização de cinco transdutores de deslocamento com curso de 50 mm, posicionados em pontos específicos do bloco. Posicionaram-se dois transdutores T_1 e T_2 na região inferior do bloco para medir o deslocamento na direção vertical (direção z), um transdutor T_3 na lateral oposta a que foi fixada as pastilhas de aço (direção y), um transdutor T_4 na direção longitudinal (direção x) e um último transdutor T_5 na região inferior de uma das estacas. Com os valores de deslocamentos obtidos com os transdutores T_3 , T_4 e T_5 , foi possível avaliar se o modelo estava tombando lateralmente, e se as estacas estavam se deslocando em relação aos aparelhos de apoio.

Figura 4. 50 – Transdutores de deslocamento T1 e T2

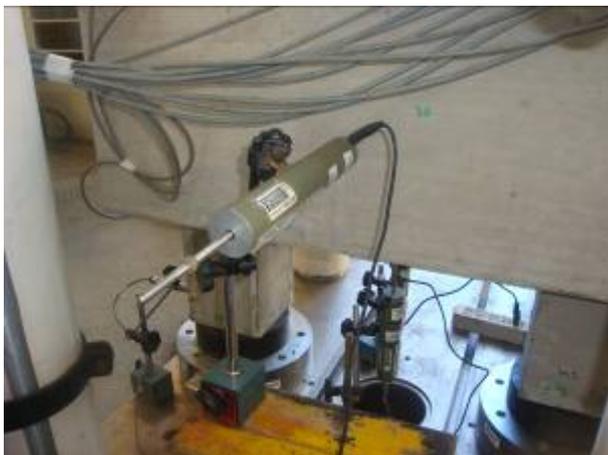
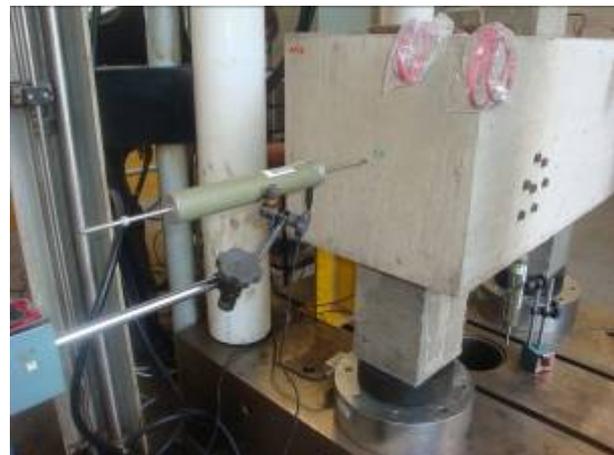
Figura 4. 51 – Transdutores de deslocamento T3 e T4

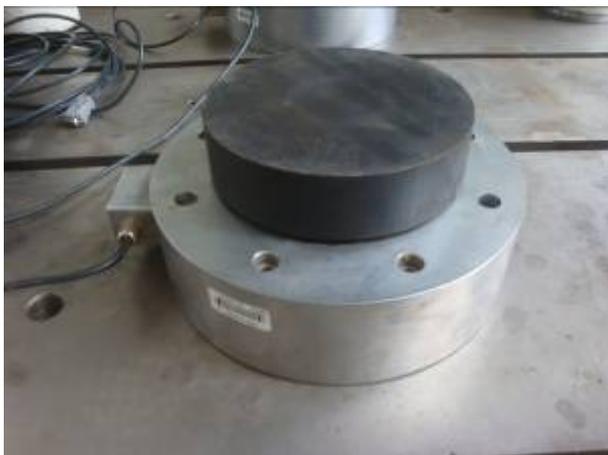
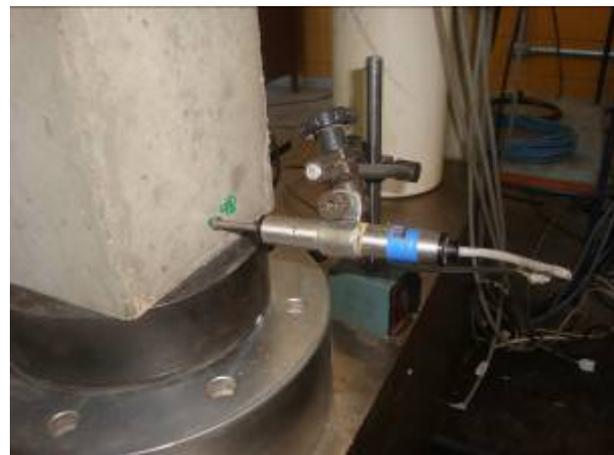
Como aparelho de apoio utilizaram-se duas células de carga com capacidade de 2000 kN cada uma. Sobre essas células foi posicionada uma base de aço cilíndrica, utilizada para dar altura aos modelos e facilitar a centralização dos mesmos na máquina de ensaio. Essas células de carga foram utilizadas por DELALIBERA (2006), e encontravam-se disponíveis no laboratório de estruturas. As **Figuras 4.50 a 4.52** apresentam o posicionamento do bloco na máquina de ensaio, o aparelho de apoio e os transdutores de deslocamento utilizados.

Figura 4. 52 – Transdutor de deslocamento T₅ e aparelho de apoio

A utilização da placa rígida sob as estacas apresentada na **Figura 4.52** foi feita para manter o padrão dos ensaios realizados anteriormente por outros pesquisadores nesta instituição. Além disso, verificou-se por meio de simulações numéricas que a utilização desse tipo de apoio não provoca alteração na distribuição de tensões no interior do bloco de fundação.

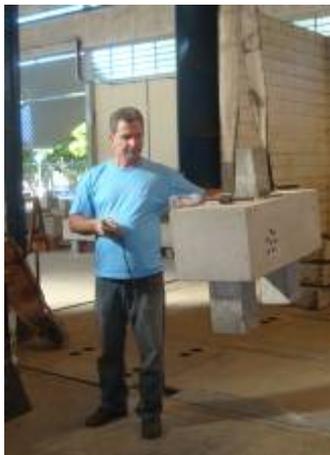
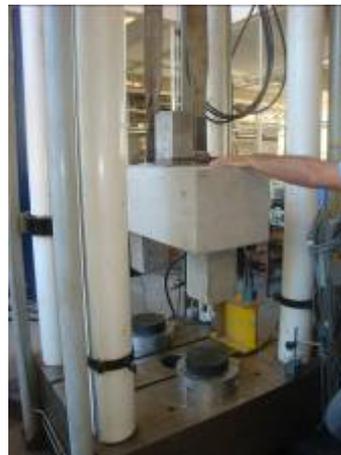
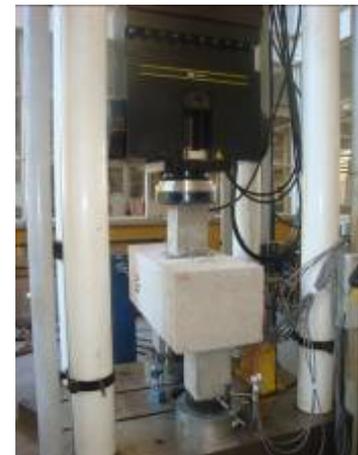
O transporte dos blocos foi feito com auxílio da ponte rolante existente no Laboratório de Estruturas, e o posicionamento se deu com auxílio de um macaco hidráulico, conforme apresentado na **Figura 4.53**. A centralização do bloco na máquina foi feita manualmente. A aplicação da força nos pilares foi feita por meio da máquina universal Instron 8506, com deslocamento controlado, e velocidade constante e igual a 0,002 mm/s.

Figura 4. 53– Posicionamento dos blocos na máquina de ensaio

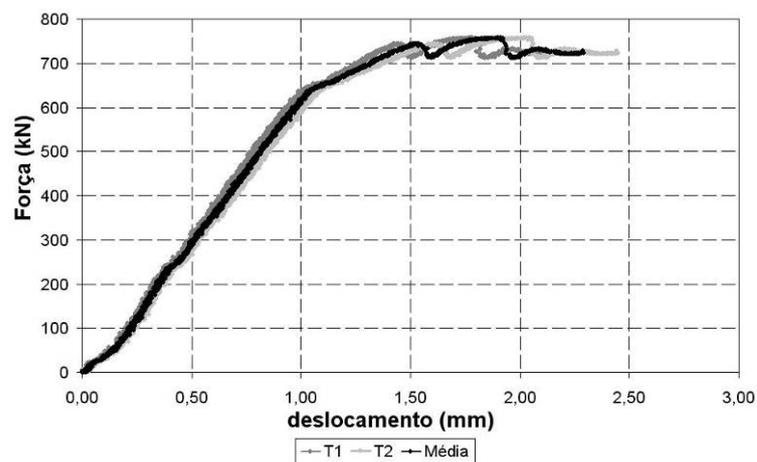
Figura 5. 9– Curva força *versus* deslocamento médio medido nos transdutores T1 e T2 do modelo M1

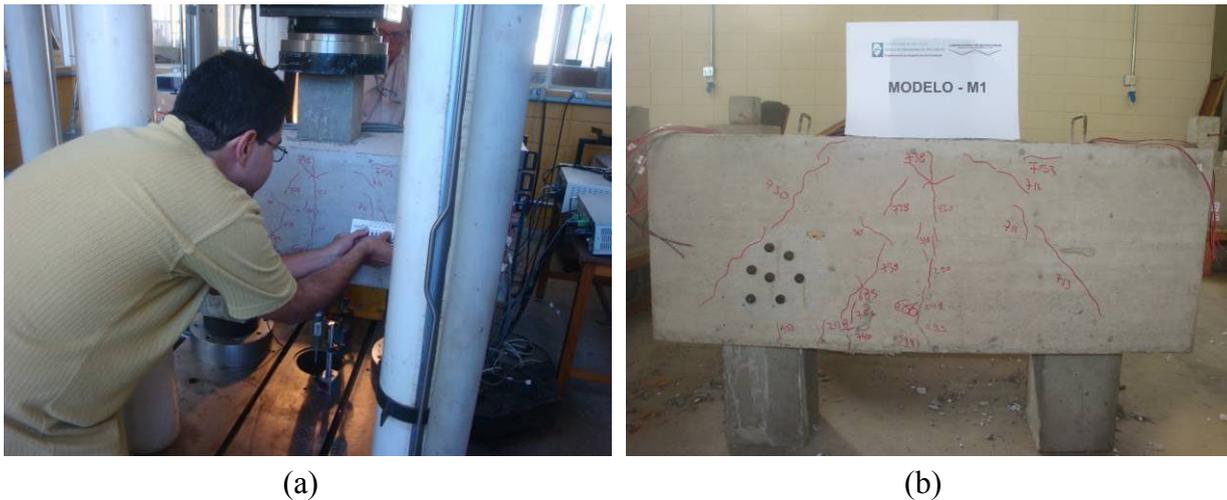
Figura 5. 10– Modelo M1 durante o ensaio e panorama de fissuração após o ensaio

Nesse modelo não houve perda de nenhum dos extensômetros elétricos de resistência. A medida que a força no pistão aumentava, verificou-se o surgimento de novas fissuras e aumento da abertura das fissuras existentes. Constataram-se aberturas de fissuras da ordem de 0,1 mm correspondente a força de 360 kN; 0,25 mm para uma força de 660 kN; e abertura igual a 0,8 mm correspondente a uma força igual a 720 kN. As fissuras que se iniciaram na região central do bloco prolongaram-se até a região superior, formando dois planos visíveis de fissuras, dividindo o bloco em três partes distintas. A **Figura 5.10 (a)** apresenta o modelo M1 durante o ensaio, e a **Figura 5.10 (b)** mostra o panorama de fissuração após o ensaio.

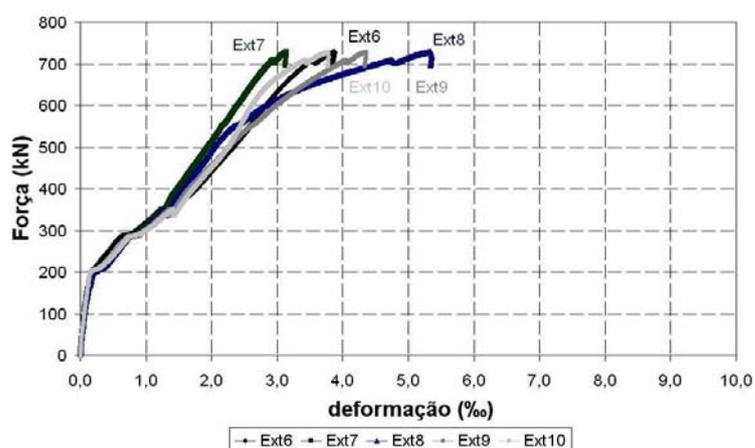
Figura 5. 11– Curva força *versus* deformação nas armaduras da região central do modelo M8

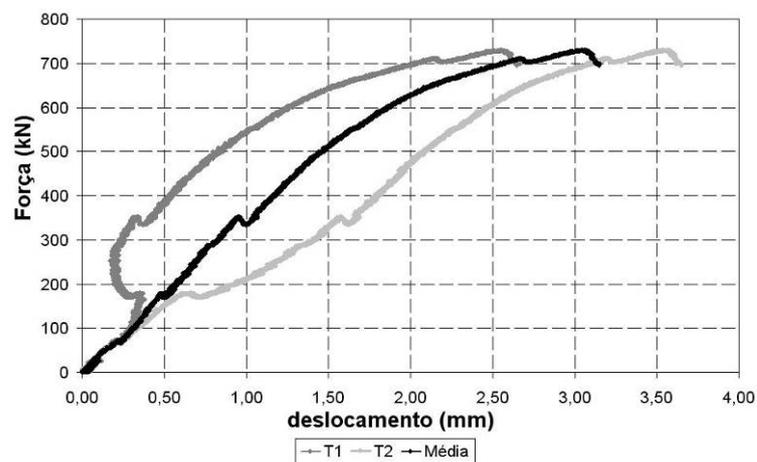
Figura 5. 15– Curva força *versus* deslocamento médio medido nos transdutores T1 e T2 do modelo M8

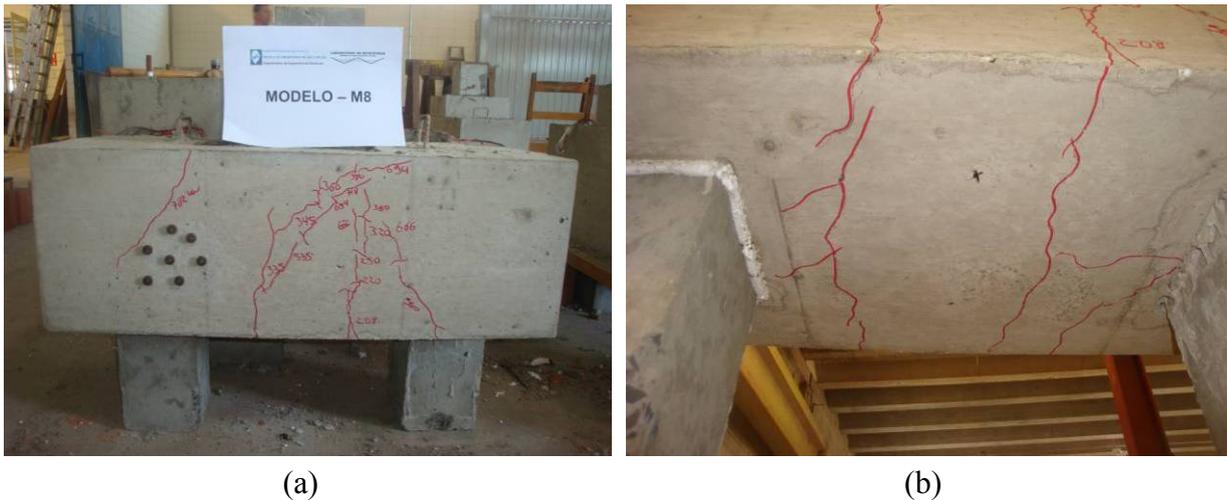
Figura 5.16–Fissuras na face lateral e inferior do Modelo M8

A medida que a força no pistão aumentava, verificou-se o surgimento de novas fissuras e aumento da abertura das fissuras existentes. Verificaram-se aberturas de fissuras da ordem de 0,1 mm correspondente a força de 345 kN e 0,20 mm para uma força de 460 kN. Aos 700 kN verificou-se o surgimento de uma fissura diagonal, indicando a formação da biela em um dos lados do modelo, conforme pode ser visto na **Figura 5.16 (a)**, a qual apresenta o panorama de fissuração do modelo M8 após a realização do ensaio. As fissuras que se iniciaram na região central do bloco prolongaram-se até a região superior do mesmo, formando dois planos visíveis de fissuras, dividindo o bloco em três partes distintas. Essas fissuras se prolongaram de um lado a outro do bloco, passando pela região inferior do mesmo, conforme pode ser observado na **Figura 5.16 (b)**.

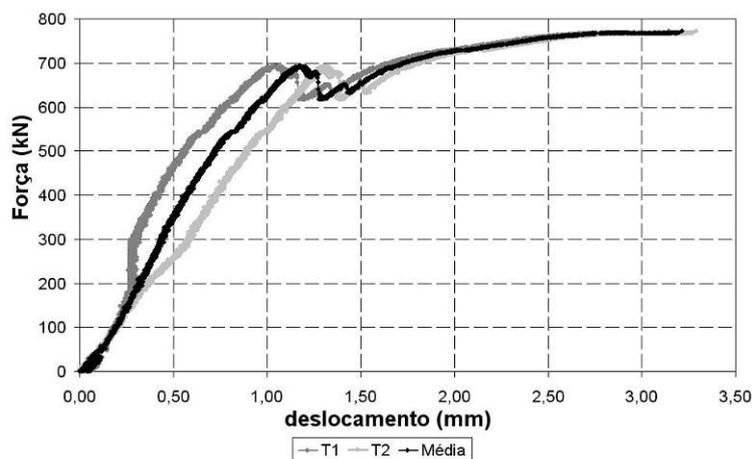
Figura 5. 22– Curva força *versus* deslocamento médio medido nos transdutores T1 e T2 do modelo M2

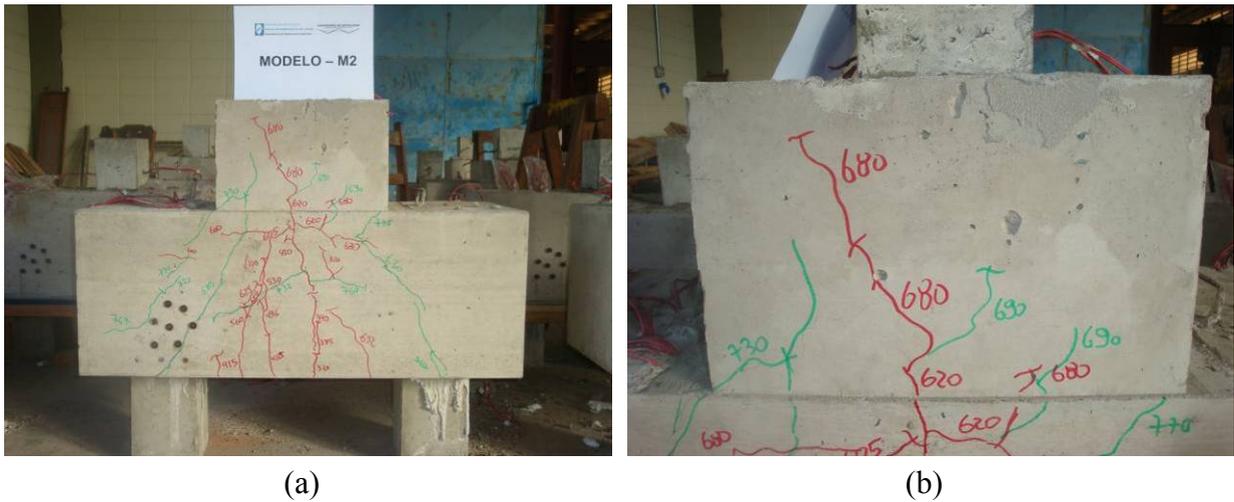
Figura 5. 23–Fissuras na face lateral e no cálice do Modelo M2

Verificaram-se quatro linhas de fissuras na região central do bloco, as quais prolongaram-se até a região superior. Observou-se ainda a formação de fissuras horizontais na região próxima ao encontro do bloco com o cálice, conforme pode ser observado na **Figura 5.23 (a)**, e fissuras na região do cálice, conforme **Figura 5.23 (b)**. Destaca-se que as fissuras na região do cálice surgiram para forças próximas a ruína do modelo. Nessas figuras, as fissuras marcadas em vermelho surgiram até o modelo apresentar a primeira queda de força de 690 kN para 650 kN. As fissuras marcadas em verde surgiram após o modelo voltar a apresentar aumento de força, até atingir a ruína aos 772 kN.

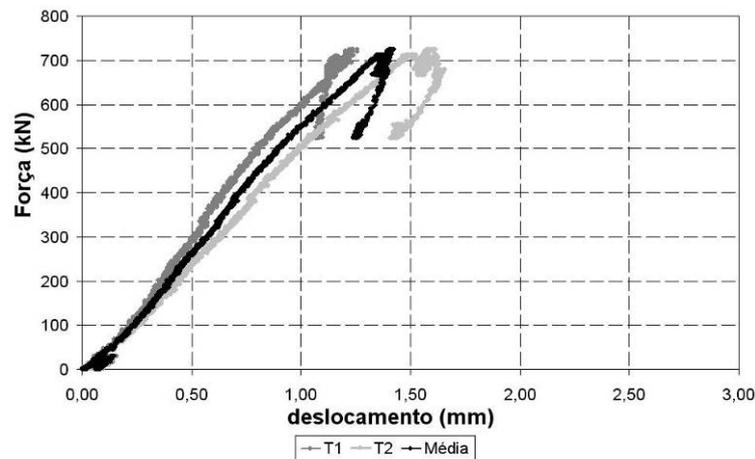
Figura 5. 29– Curva força *versus* deslocamento médio medido nos transdutores T1 e T2 do modelo M3

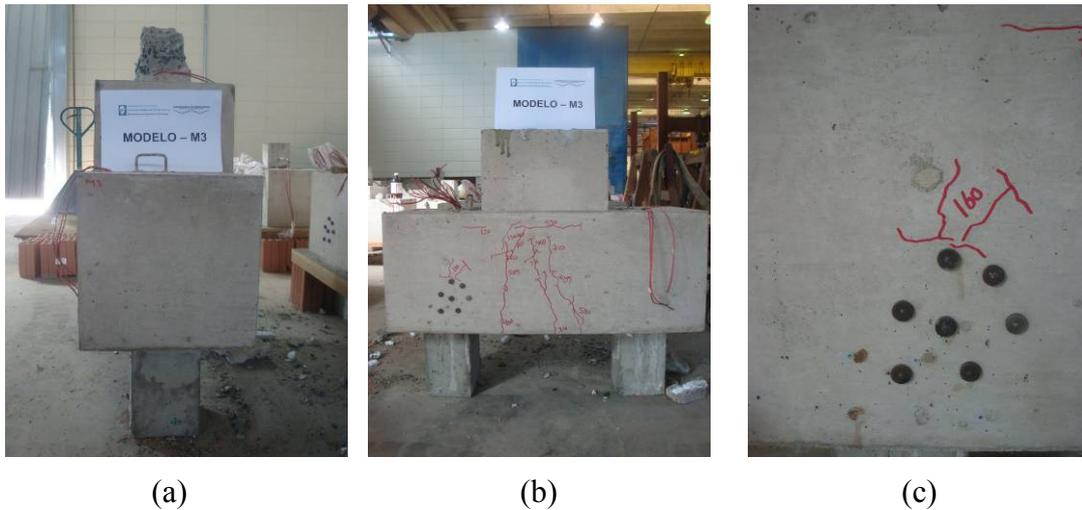
Figura 5.30–Fissuras na face lateral e inferior do Modelo M3

Nesse modelo constatou-se a perda do extensômetro de número 2 e 19, posicionados sobre as estacas e no pilar. Nesse modelo verificou-se um fissura horizontal que se estendeu ao longo do encontro do cálice com o bloco a partir de uma força igual a 530 kN. Verificaram-se aberturas de fissuras da ordem de 0,10 mm correspondente a força de 360 kN; 0,20 mm para uma força de 450 kN; e aberturas de fissuras iguais a 0,4 mm correspondente a uma força igual a 670 kN. Verificaram-se três linhas de fissuras na região central do bloco, praticamente inclinadas a 90° em relação a horizontal, as quais prolongaram-se até a região superior do bloco. Diferente do modelo M2, o modelo M3 não apresentou fissuras na região do cálice. A **Figura 5.30 (a)** apresenta a ruína do pilar; a **Figura 5.30 (b)** apresenta o panorama de fissuras do modelo M3 após a realização dos ensaios, e a **Figura 5.30 (c)** apresenta a fissura em diagonal na região dos extensômetros removíveis.

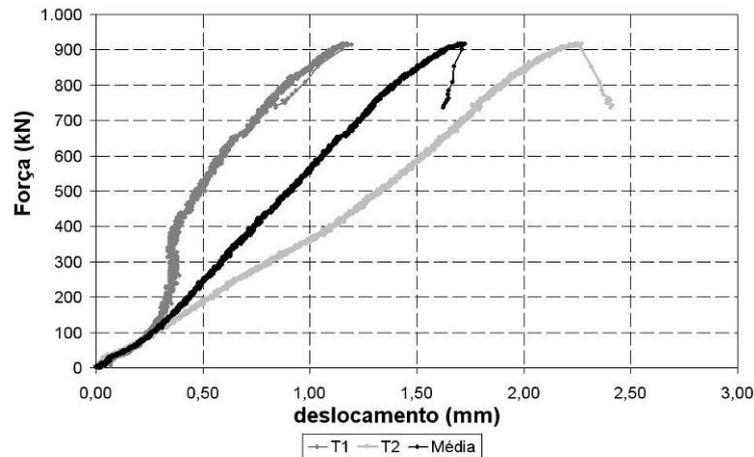
Figura 5. 36– Curva força *versus* deslocamento médio medido nos transdutores T1 e T2 do modelo M9

A Figura 5.36 apresenta a curva força *versus* deslocamento do modelo M9, a partir da qual pode-se observar um deslocamento médio próximo a 1,7 mm próximo a ruína do modelo, o qual ocorreu na região central do bloco. Nesse modelo não houve perda de nenhum extensômetro elétrico de resistência.

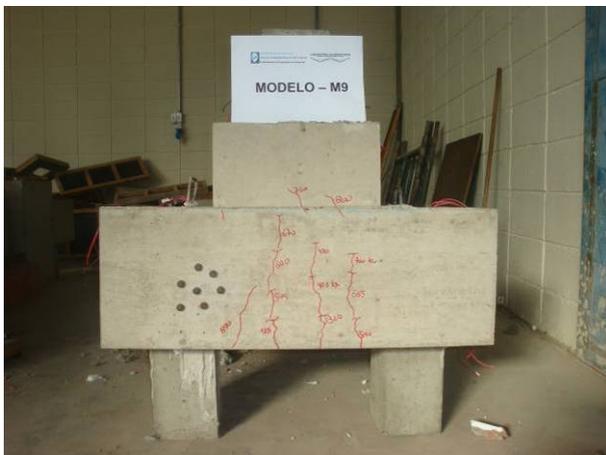
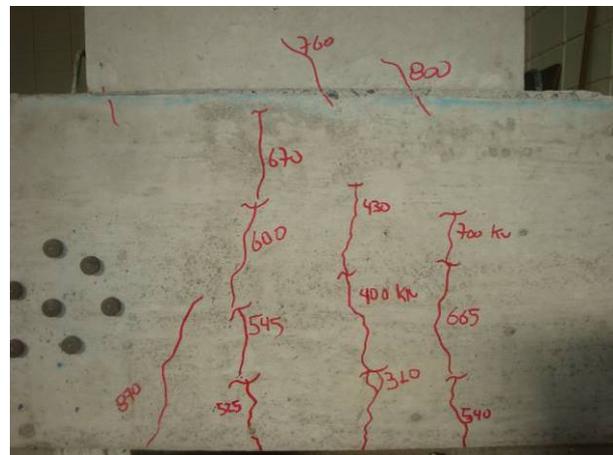
Figura 5. 37–Fissuras na face lateral do Modelo M9

A **Figura 5.37 (a)** apresenta o panorama de fissuração do modelo M9 após a realização do ensaio. Constatou-se a existência de algumas fissuras que atravessaram o bloco em direção ao colarinho, conforme pode ser observado na **Figura 5.37 (b)**. Não foi observada formação de fissuras diagonais aparentes, indicando a formação da biela do bloco. Entretanto, acredita-se que fissuras internas tenham ocorrido no bloco na região da biela de compressão, sem que atingissem a face externa do bloco.

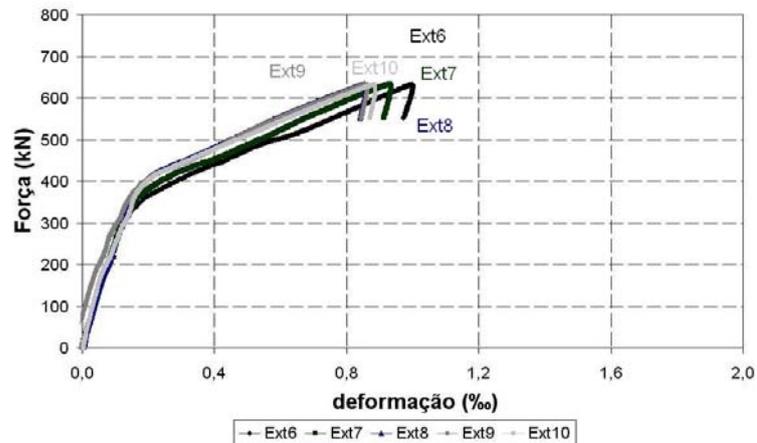
Figura 5. 38– Curva força *versus* deformação nas armaduras da região central do modelo M10

A **Figura 5.38** apresenta o gráfico força *versus* deformação em cada barra, enquanto que a **Figura 5.39** apresenta a curva força *versus* deformação média em relação as armaduras posicionadas na seção central do bloco para os modelos M8, M9 e M10. Observa-se por meio dessa figura que os dois blocos com cálice externo apresentaram-se mais rígidos do que o bloco de referência. Verifica-se também que o modelo M10 apresentou deformações médias nas armaduras inferiores às obtidas no modelo M8, indicando que a biela de compressão no modelo M10 se iniciou ao longo do cálice, apresentando inclinação com o tirante superior a do bloco de referência dessa série. Comparando as deformações médias nas barras da armadura principal do tirante do modelo M10, verificam-se valores inferiores aos obtidos no modelo M9, o que era esperado em virtude da maior área de aço utilizada nesse modelo. Todavia, em função da ruptura brusca do concreto do pilar, não foi possível estabelecer qual o aumento de capacidade resistente do bloco quando do aumento da taxa de armadura no mesmo. Destaca-se que esse fato ocorreu nos modelos M3 e M10, os quais apresentavam armadura detalhada superior à armadura calculada, não sendo possível estabelecer o ganho de capacidade resistente do bloco em decorrência do aumento da área de aço no tirante principal.

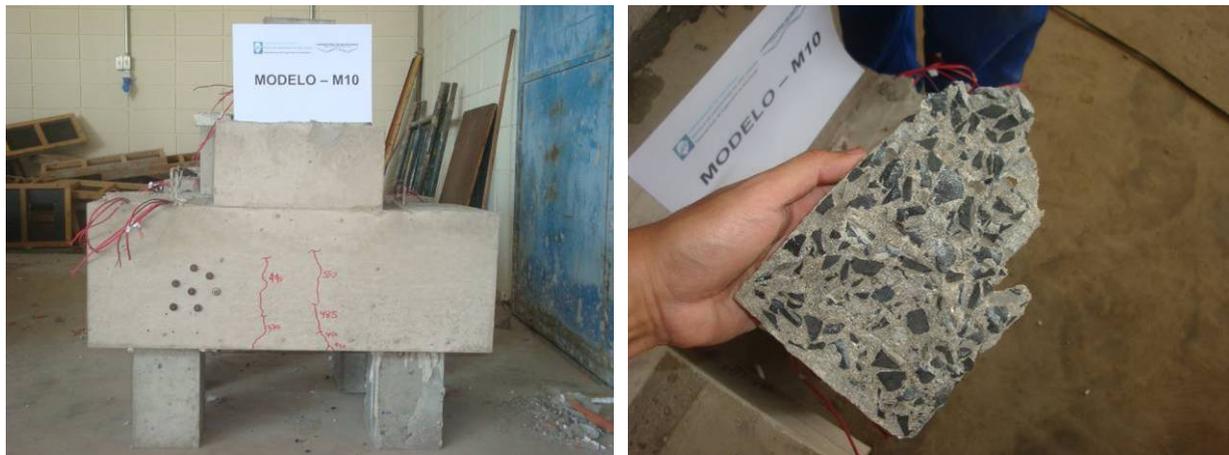
As ruínas precoces dos pilares apresentadas pelos modelos M3 e M10 podem ser atribuídas às pequenas resistências obtidas nos ensaios de caracterização dos concretos dos pilares. No caso específico do modelo M10, a situação foi pior do que a ocorrida no modelo M3, uma vez que nesse modelo nenhum das barras da armadura do tirante estava próxima de apresentar escoamento, além do fato de ter ocorrido uma diminuição da resistência do bloco antes da ruptura do concreto do pilar. Como a área da armadura detalhada foi superior a área da armadura calculada, e a deformação das barras da armadura do pilar indicavam formação da biela a partir do colarinho, era esperado que a força última no bloco fosse superior a do bloco de referência. Assim, não se conseguiu registrar para esse modelo resultados significativos que possam conduzir a alguma conclusão a respeito da utilização de armadura superior a detalhada, porém a ruína do pilar serviu de alerta, indicando que cuidados deveriam ser tomados em relação aos próximos ensaios. A **Figura 5.44 (a)** apresenta o modelo após o ensaio e a **Figura 5.44 (b)** apresenta uma parte do pilar após a ruptura.

(a) (b)
Figura 5. 44–Modelo M10 e ruptura do concreto do pilar

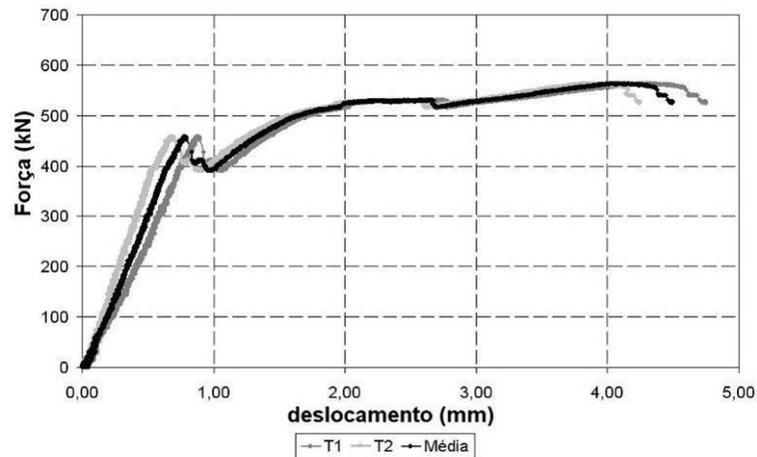
Figura 5. 51– Curva força *versus* deslocamento médio medido nos transdutores T1 e T2 do modelo M4

A **Figura 5.51**, por sua vez, apresenta a curva força *versus* deslocamento do modelo M4, a partir da qual pode-se observar um deslocamento médio superior a 4,00 mm próximo a ruína do modelo, o qual ocorreu na região central do bloco. Verifica-se que o deslocamento medido nesse modelo foi superior ao obtido nos demais blocos.

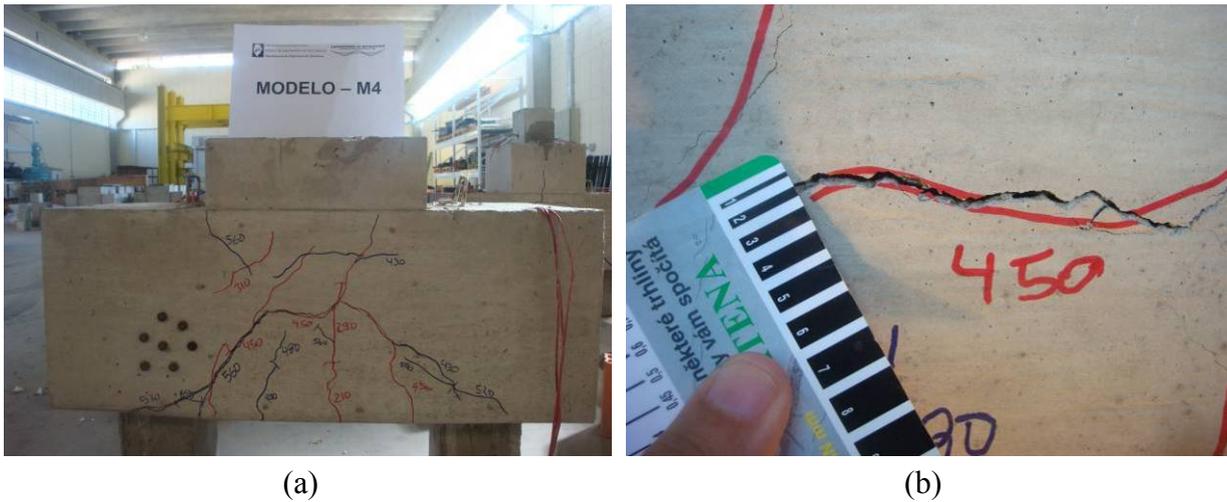
Figura 5.52–Panorama de fissuração na face lateral do Modelo M4 após ensaio

Verificaram-se diversas linhas de fissuras na região central do bloco, sendo que uma dessas fissuras atravessou o bloco passando pela região inferior e surgindo na face oposta, provocando separação do concreto dos blocos. Observou-se ainda a formação de fissuras na região inferior do bloco e não se constatou fissuras atravessando o bloco em direção ao colarinho, situado na parte superior do cálice, conforme pode ser observado na figura 5.53. Nessas figuras, as fissuras marcadas em vermelho surgiram até o modelo apresentar a primeira diminuição de força, indo de 450 kN para 400 kN. As fissuras marcadas em azul surgiram após o modelo apresentar aumento de força, até atingir a ruína aos 563 kN.

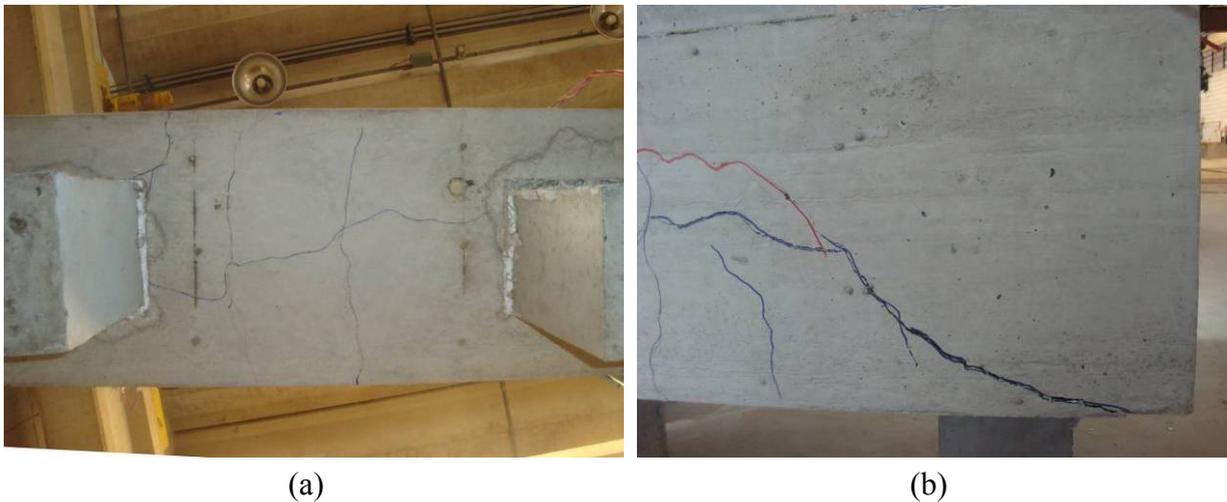
Figura 5.53–Fissuras na face inferior e lateral oposta do Modelo M4

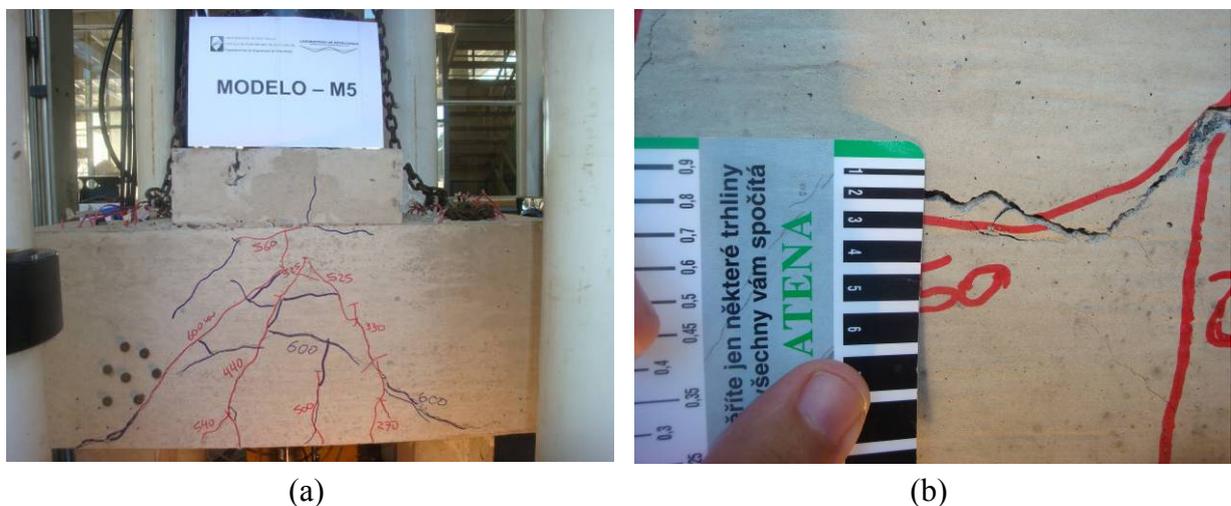
Figura 5. 63–Fissuras na face lateral do Modelo M5

Verificaram-se várias linhas de fissuras na região central do bloco, sendo que duas dessas fissuras se prolongaram até a parte superior do bloco, atingindo parte do colarinho. Também foram observadas fissuras que atravessavam o bloco passando pela região inferior e surgindo na face oposta, semelhante ao ocorrido no modelo M4, conforme pode ser observado nas **Figuras 5.64 (a)** e **5.64 (b)**. Nessas figuras, as fissuras marcadas em vermelho surgiram antes do modelo apresentar a primeira diminuição de força de 600 kN para 580 kN. As fissuras marcadas em azul surgiram após o modelo voltar a apresentar aumento de força, até atingir a ruína aos 644 kN.

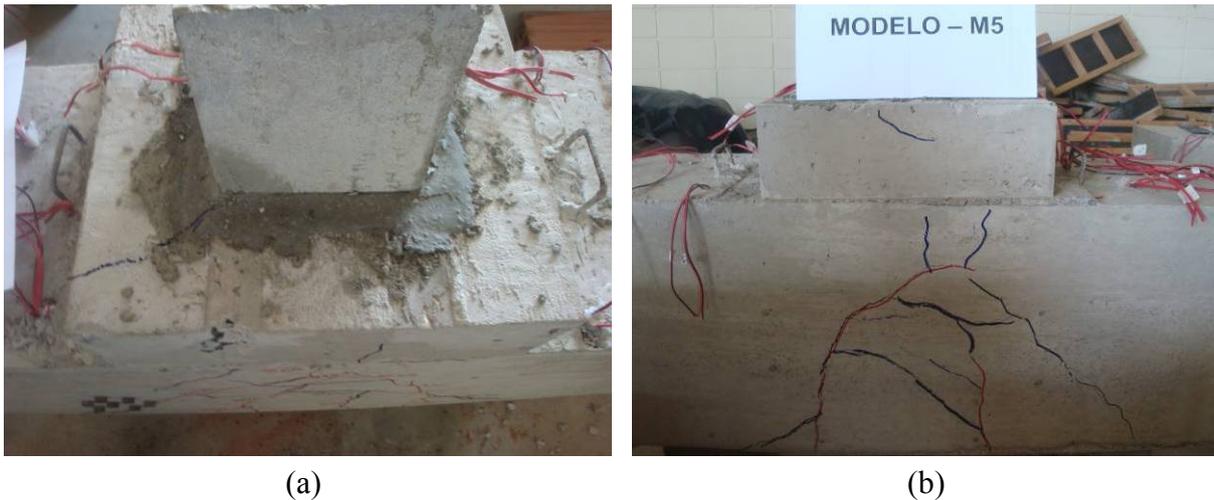
(a) (b)
Figura 5. 64–Fissuras na face inferior e lateral oposta do Modelo M5

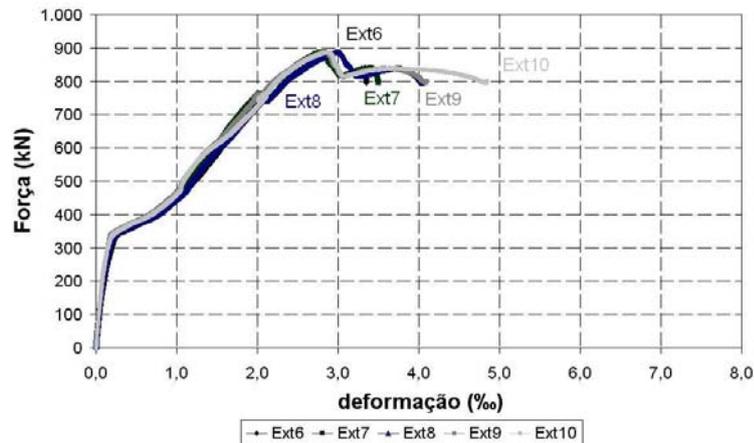
Figura 5. 65– Curva força *versus* deformação nas armaduras da região central do modelo M11

A **Figura 5.65** apresenta o gráfico força *versus* deformação em cada barra, enquanto que a **Figura 5.66** apresenta a curva força *versus* deformação média em relação as armaduras posicionadas na seção central do bloco para os modelos M8, M9 e M11. Observa-se por meio dessa figura que o modelo M11 apresenta uma rigidez inicial superior a dos modelos M8 e M9. Verifica-se também que, a partir de uma força próxima a 500 kN, o modelo M11 apresentou deformações médias nas armaduras superiores às obtidas no modelo M9, sendo essas deformações inferiores as obtidas no bloco de referência ao longo de todo o ensaio. Em função desses resultados, percebe-se que a formação da biela de compressão no modelo M11 apresenta inclinação com o tirante superior a inclinação do bloco de referência dessa série.

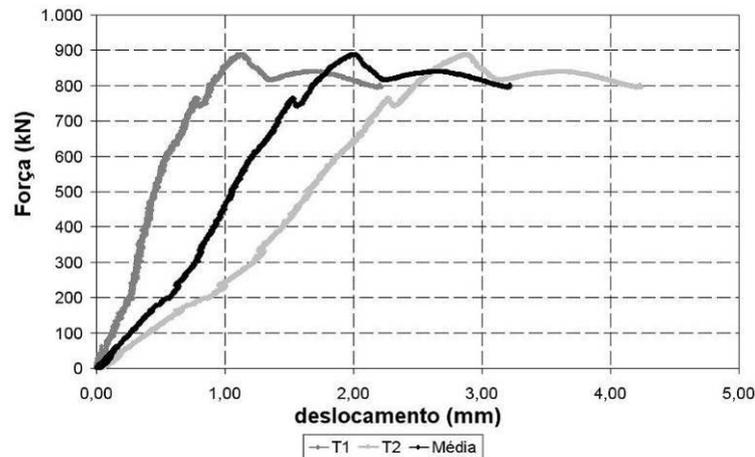
Figura 5. 71– Curva força *versus* deslocamento médio medido nos transdutores T1 e T2 do modelo M11

A **Figura 5.71**, por sua vez, apresenta a curva força *versus* deslocamento do modelo M11, a partir da qual pode-se observar um deslocamento médio da ordem de 2,00 mm próximo a ruína do modelo, o qual ocorreu na região central do bloco.
