Análise numérica e experimental de blocos de concreto armado sobre duas estacas com cálice externo, parcialmente embutido e embutido utilizado na ligação pilar-fundação

Tese apresentada ao Departamento de Engenharia de Estruturas da Escola de Engenharia de São Carlos, Universidade de São Paulo, como parte dos requisitos para obtenção do Título de Doutor em Engenharia Civil.

BARROS, R. (2013). *Numerical and experimental analysis of two pile caps reinforced concrete with external, partially embedded and embedded socket used in column-foundation connection.* São Carlos, 2013. Thesis (Doctorate) – School of Engineering of São Carlos, University of São Paulo.

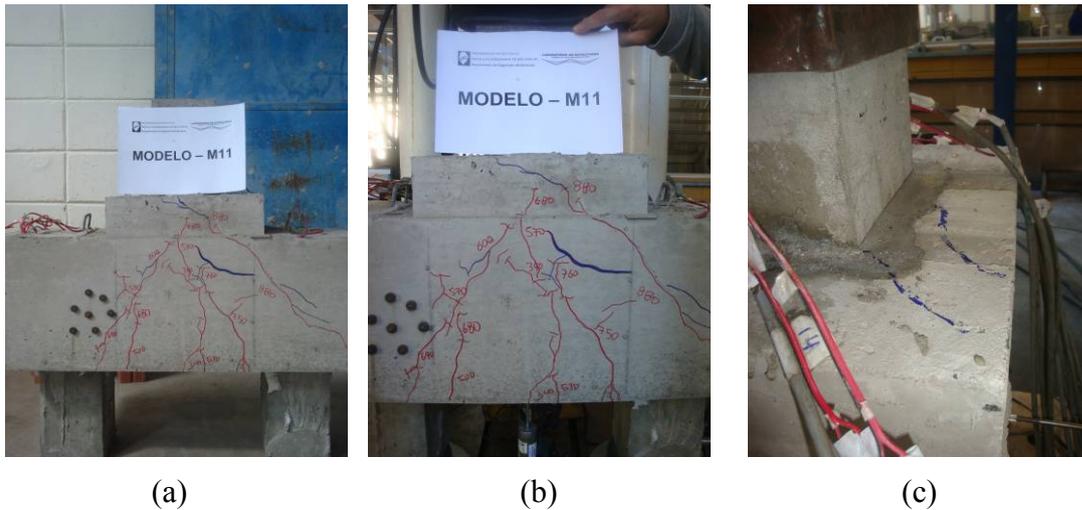
(a) (b) (c)
Figura 5. 72–Fissuras na face lateral e no colarinho do Modelo M11

Verificaram-se diversas linhas de fissuras no bloco, sendo que um deles se estendeu na região onde possivelmente se formou a biela de compressão, atingindo a face lateral do colarinho, que por sua vez apresentou fissuras na parte superior da parede do cálice. As **Figuras 5.72 (a)** e **5.72 (b)** apresentam o panorama de fissuras após o ensaio do modelo M11, enquanto que a **Figura 5.72 (c)** apresenta as fissuras na face superior da parede do colarinho. Também foram observadas três fissuras que atravessaram o bloco passando pela região inferior e surgiram na face oposta, conforme pode ser observado na **Figura 5.73 (a)**. A **Figura 5.73 (b)** apresenta a fissura em diagonal na provável localização da biela de compressão. Nessas figuras, as fissuras marcadas em vermelho surgiram até o modelo apresentar a força máxima, igual a 888 kN. As fissuras marcadas em azul surgiram após o modelo apresentar diminuição de força, mas continuar apresentando deslocamentos e deformações para uma força próxima aos 800 kN.

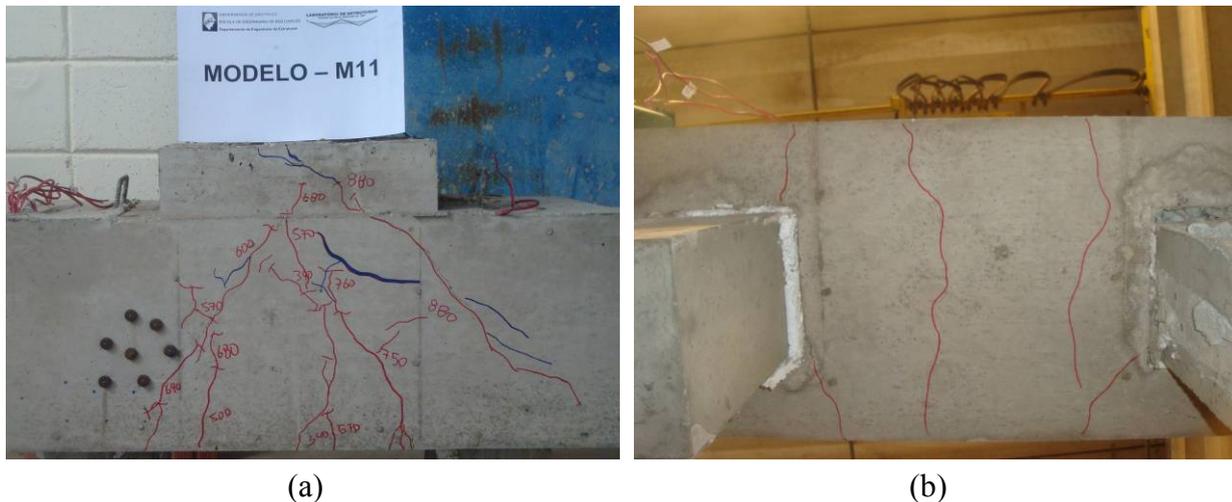
(a) (b)
Figura 5. 73–Fissuras na face lateral e inferior do Modelo M11

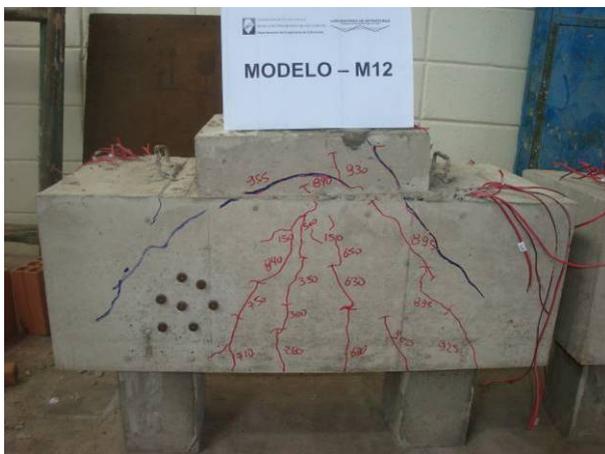
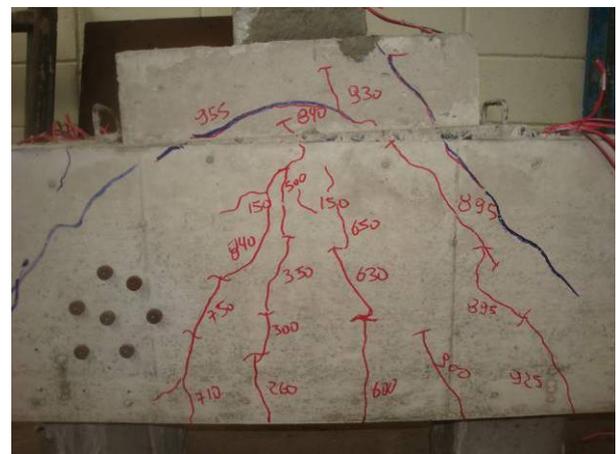
Figura 5. 83–Fissuras na face inferior e lateral oposta do Modelo M12

Verificaram-se diversos caminhos de fissuras na região central do bloco e na provável região da biela, sendo que uma dessas fissuras formou uma espécie de arco na face lateral do bloco, saindo de uma estaca a outra, passando pela região do colarinho, conforme pode ser observado nas **Figuras 5.83 (a)** e **5.83 (b)**, as quais apresentam o panorama de fissuração do modelo M12. Também foram observadas fissuras que atravessavam o bloco passando pela região inferior e surgindo na face oposta, semelhante ao ocorrido no modelo M11, conforme pode ser observado nas **Figuras 5.84 (a)** e **5.84 (b)**. Nessa figura, as fissuras marcadas em vermelho surgiram até o modelo apresentar a força máxima, igual a 957 kN. As fissuras marcadas em azul surgiram após o modelo apresentar diminuição de força, mas continuar apresentando deslocamentos e deformações até uma força próxima aos 900 kN. As **Figuras 5.85 (a)** e **5.85 (b)** apresentam as fissuras que ocorreram na face superior das paredes do colarinho.

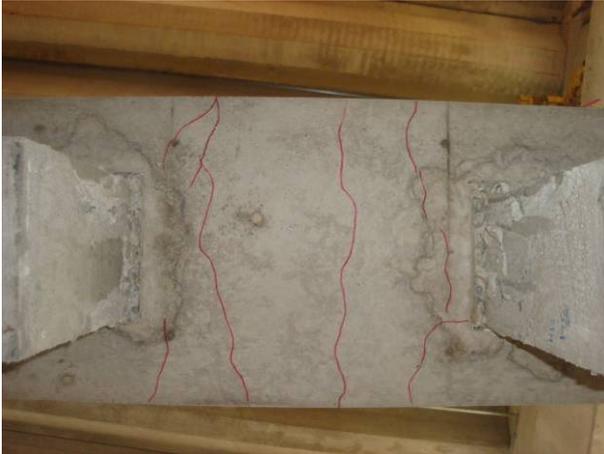
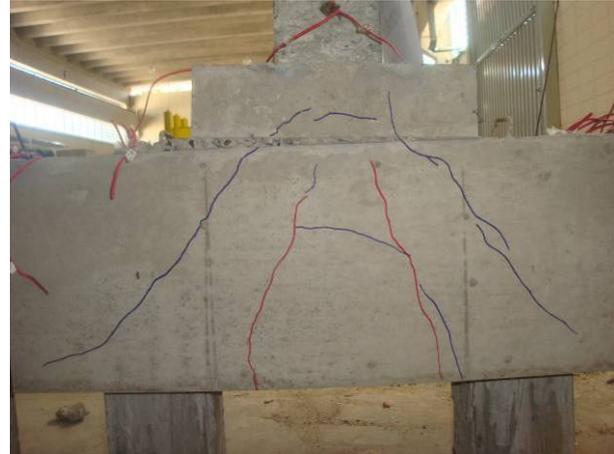
Figura 5. 84–Fissuras na face inferior e lateral do Modelo M12

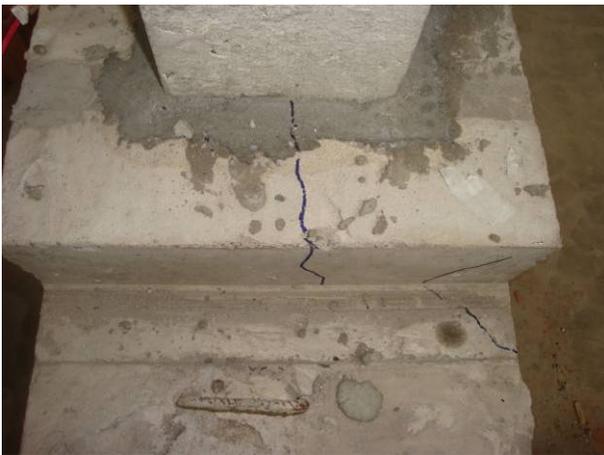
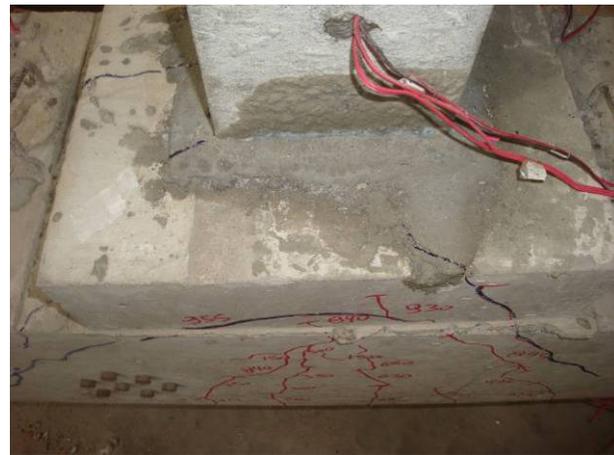
Figura 5. 85–Fissuras na face superior do colarinho do Modelo M12

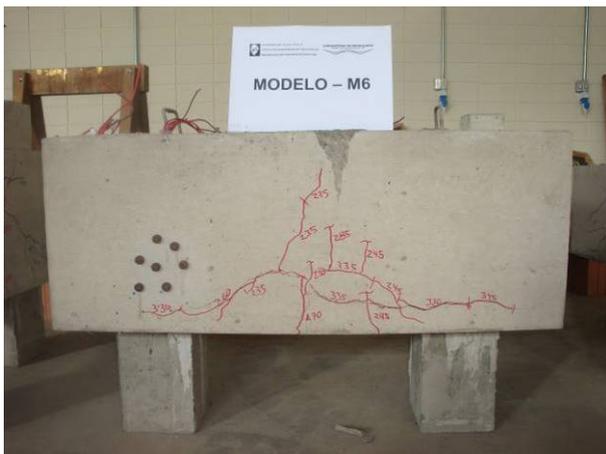
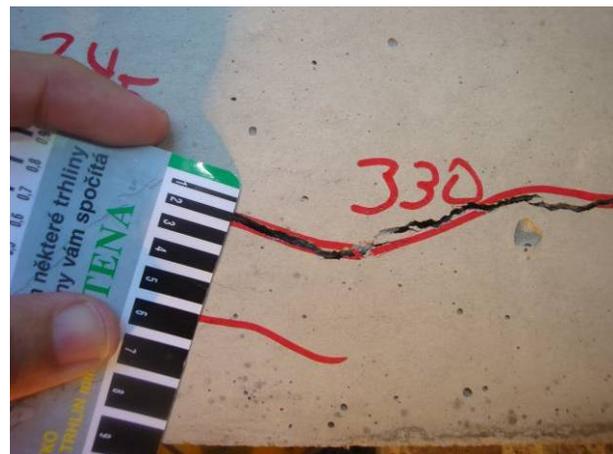
Figura 5. 93–Fissuras na face lateral do Modelo M6

Verificaram-se diversas linhas de fissuras na região central do bloco, sendo que várias dessas fissuras atravessaram o bloco passando pela região inferior e surgindo na face oposta. A **Figura 5.94 (a)** apresenta a formação de diversas fissuras na região inferior do bloco, enquanto que na **Figura 5.94 (b)** apresenta-se o destacamento do concreto situado da região inferior do bloco.

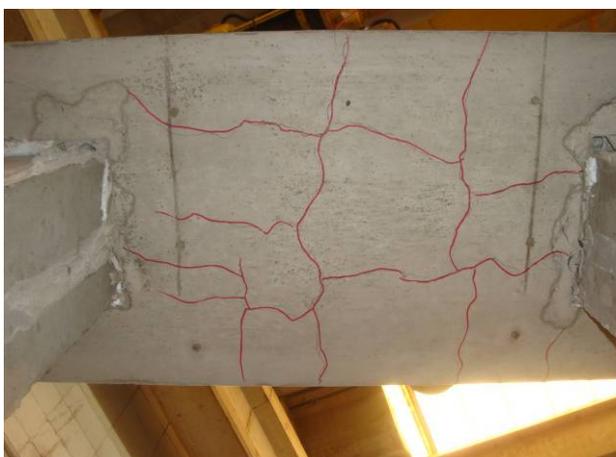
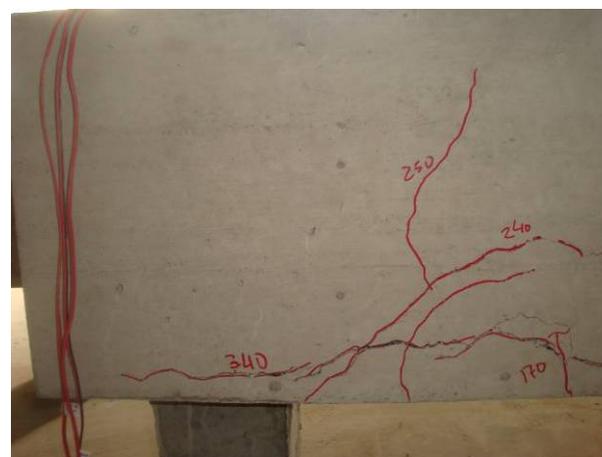
Figura 5. 94–Fissuras na face inferior e destacamento do concreto no Modelo M6

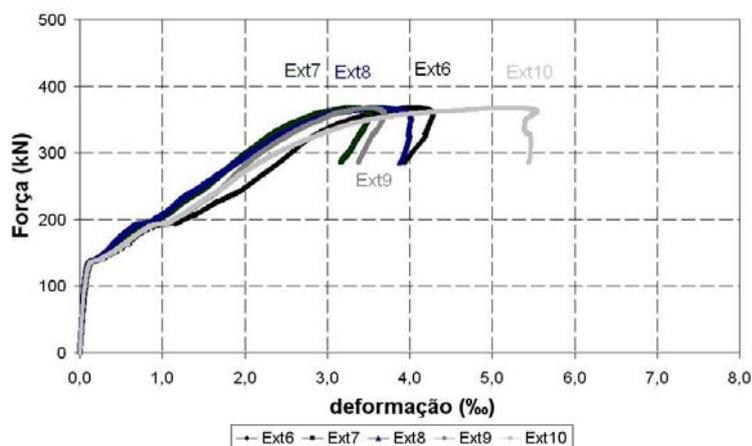
Figura 5. 95– Curva força *versus* deformação nas armaduras da região central do modelo M7

A **Figura 5.95** apresenta o gráfico força *versus* deformação em cada barra, enquanto que a **Figura 5.96** apresenta a curva força *versus* deformação média em relação as armaduras posicionadas na seção central do bloco para os modelos M1, M2, M5 e M7.

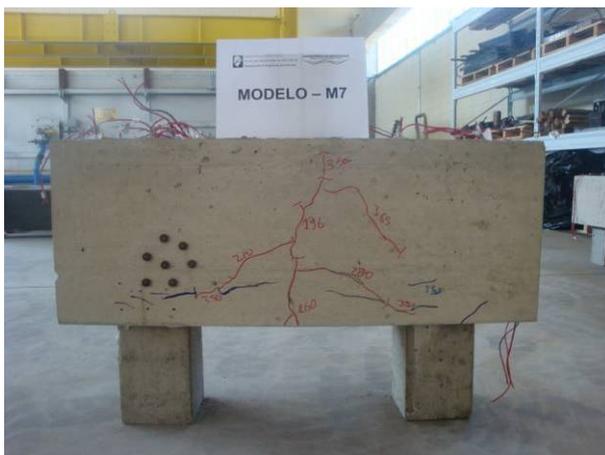
Figura 5. 104–Fissuras na face lateral do Modelo M7

Verificou-se uma única linha de fissura vertical na região central do bloco indo até o topo do bloco, enquanto que várias fissuras atravessaram o bloco passando pela região inferior e surgindo na face oposta, conforme apresentado na **Figura 5.105 (a)**. Em relação ao cálice, observaram-se fissuras nos cantos do cálice preenchidos com graute, e deslocamento relativo do pilar em relação ao graute, conforme **Figura 5.105 (b)**. Semelhante ao modelo M6, constatou-se que houve destacamento do concreto situado na região inferior do modelo

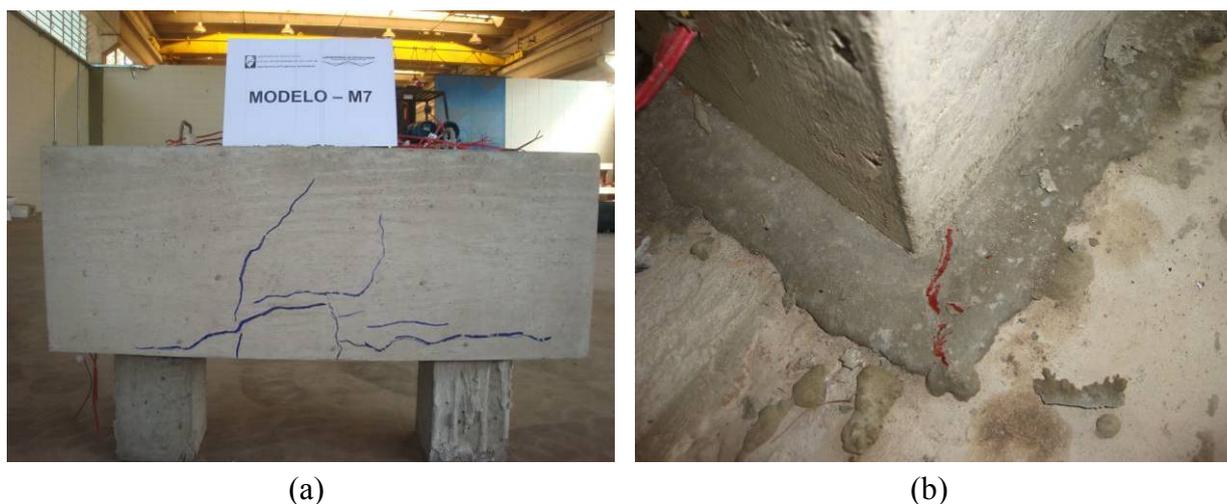
Figura 5.105–Fissuras na face inferior e lateral oposta do Modelo M7

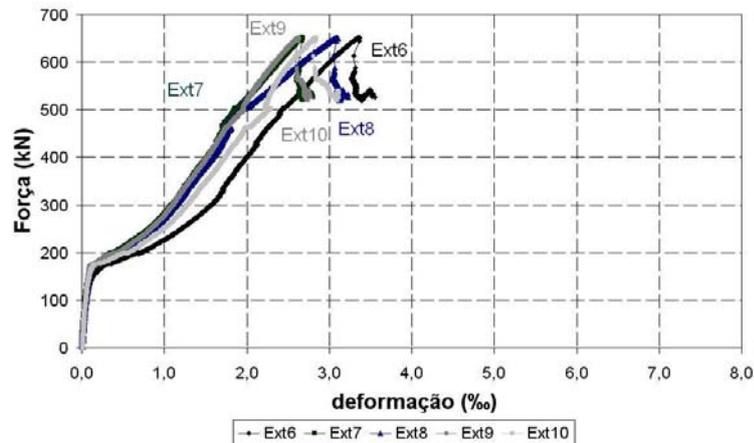
Figura 5. 106– Curva força *versus* deformação nas armaduras da região central do modelo M13

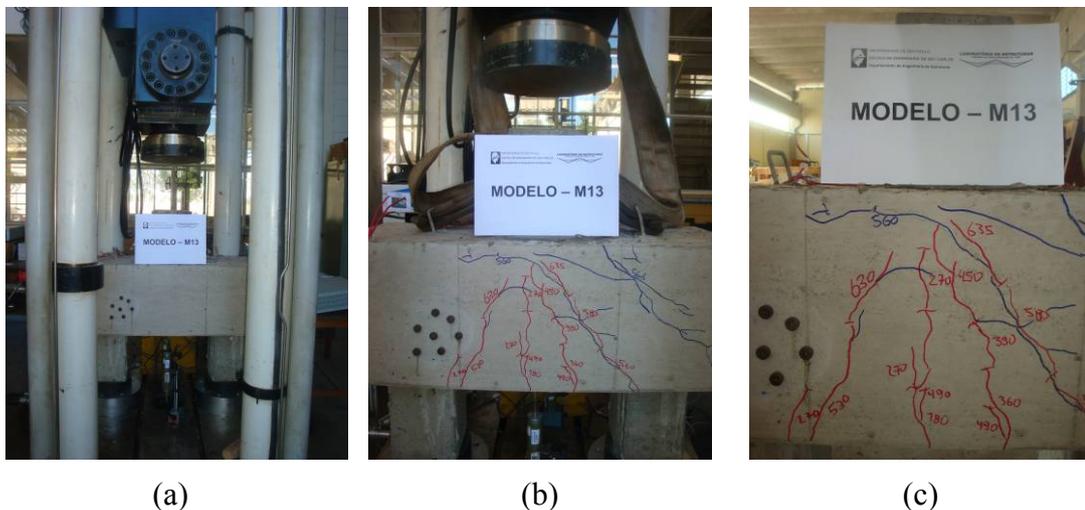
Figura 5. 112–Fissuras na face lateral do Modelo M13

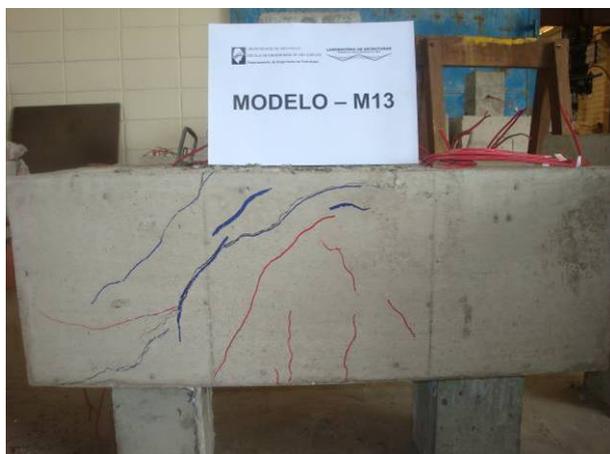
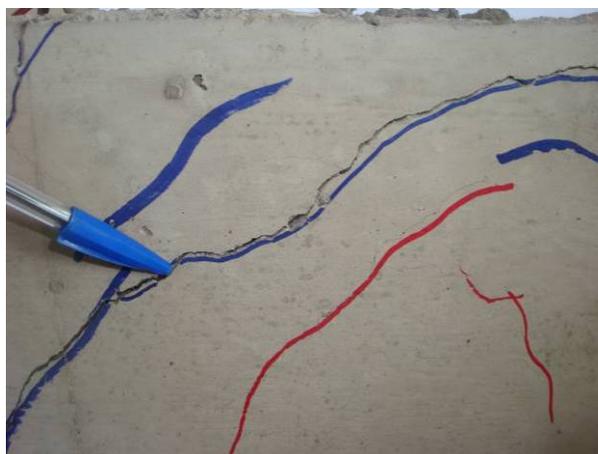
Figura 5. 113–Fissura diagonal na face oposta do Modelo M13

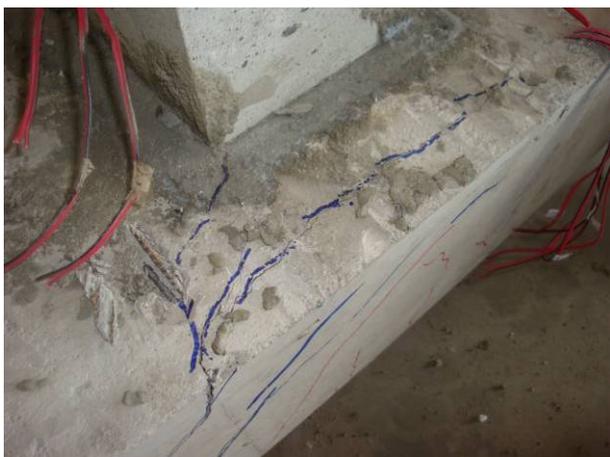
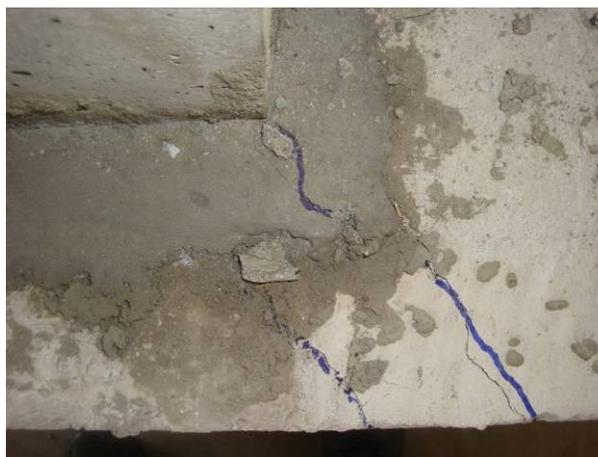
Figura 5. 114–Fissuras nas paredes do cálice do Modelo M13

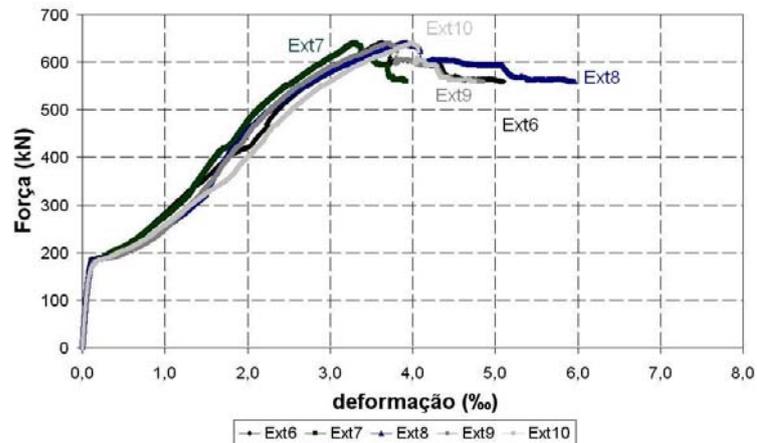
Figura 5. 115– Curva força *versus* deformação nas armaduras da região central do modelo M14

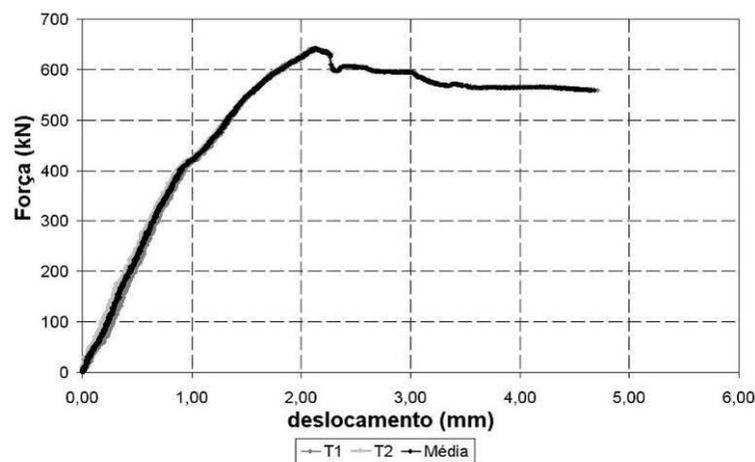
Figura 5. 123– Curva força *versus* deslocamento médio medido nos transdutores T1 e T2 do modelo M14

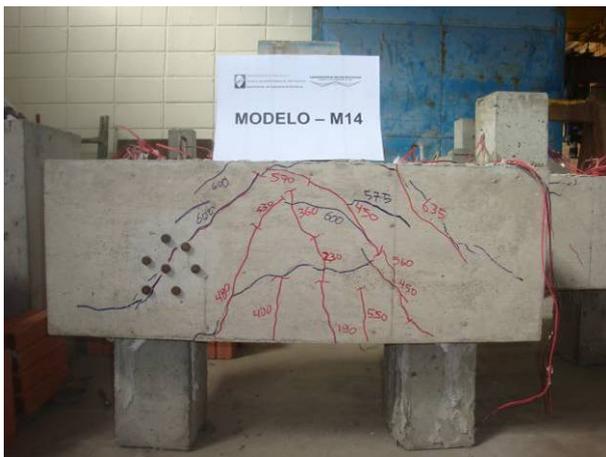
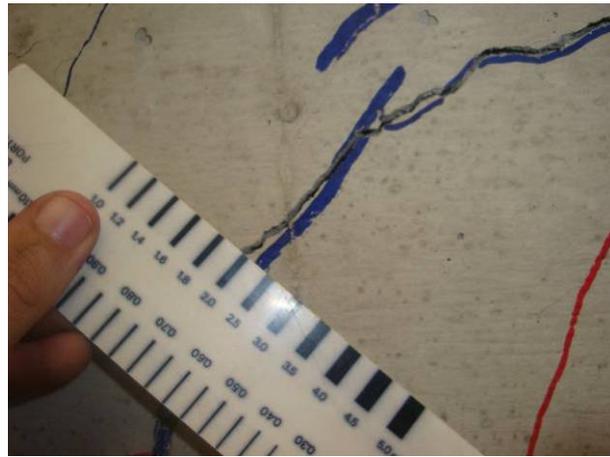
Figura 5. 124–Panorama de fissuração do Modelo M14 e abertura superior a 2,00 mm

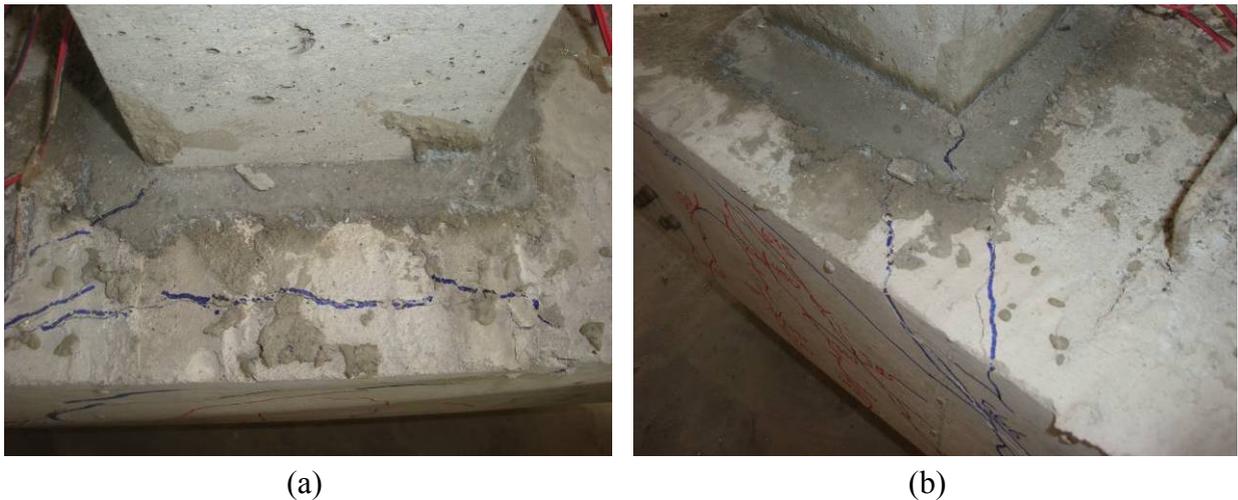
Figura 5. 126–Fissuras nas paredes do cálice do Modelo M14

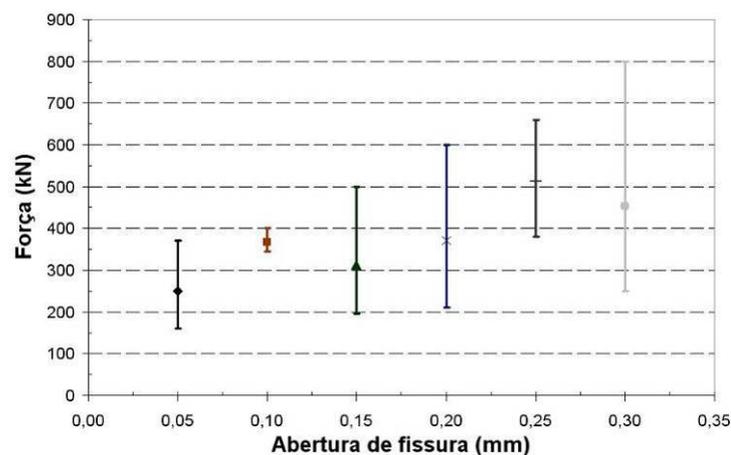
Figura 5. 129– Dispersão das forças relacionadas as aberturas de fissuras

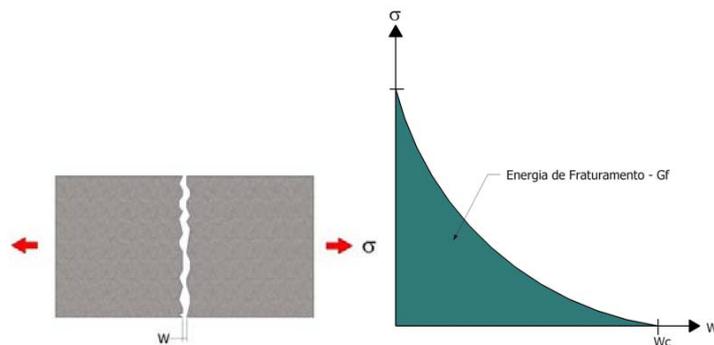
Figura 6.3 - Energia de fraturamento na tração, FARIAS (2008)

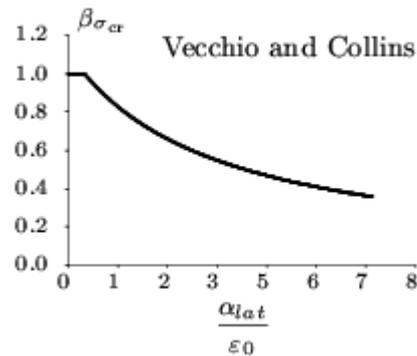
Figura 6. 6– Fator de redução devido à fissuração lateral, DIANA (2005b)

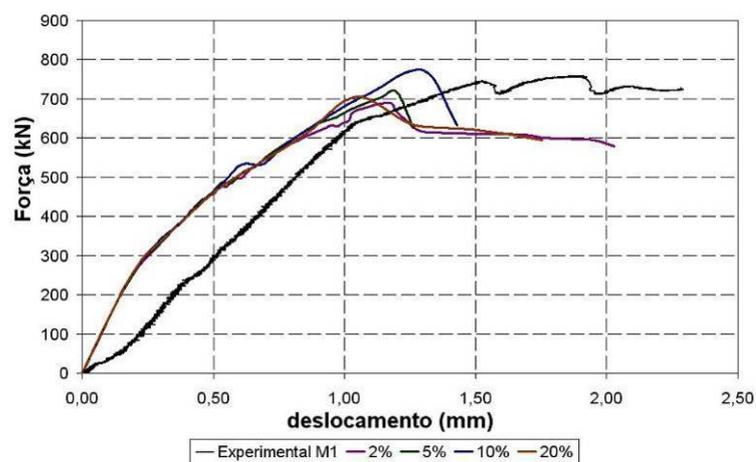
Figura 6. 11 – Influência da subdivisão de força aplicada

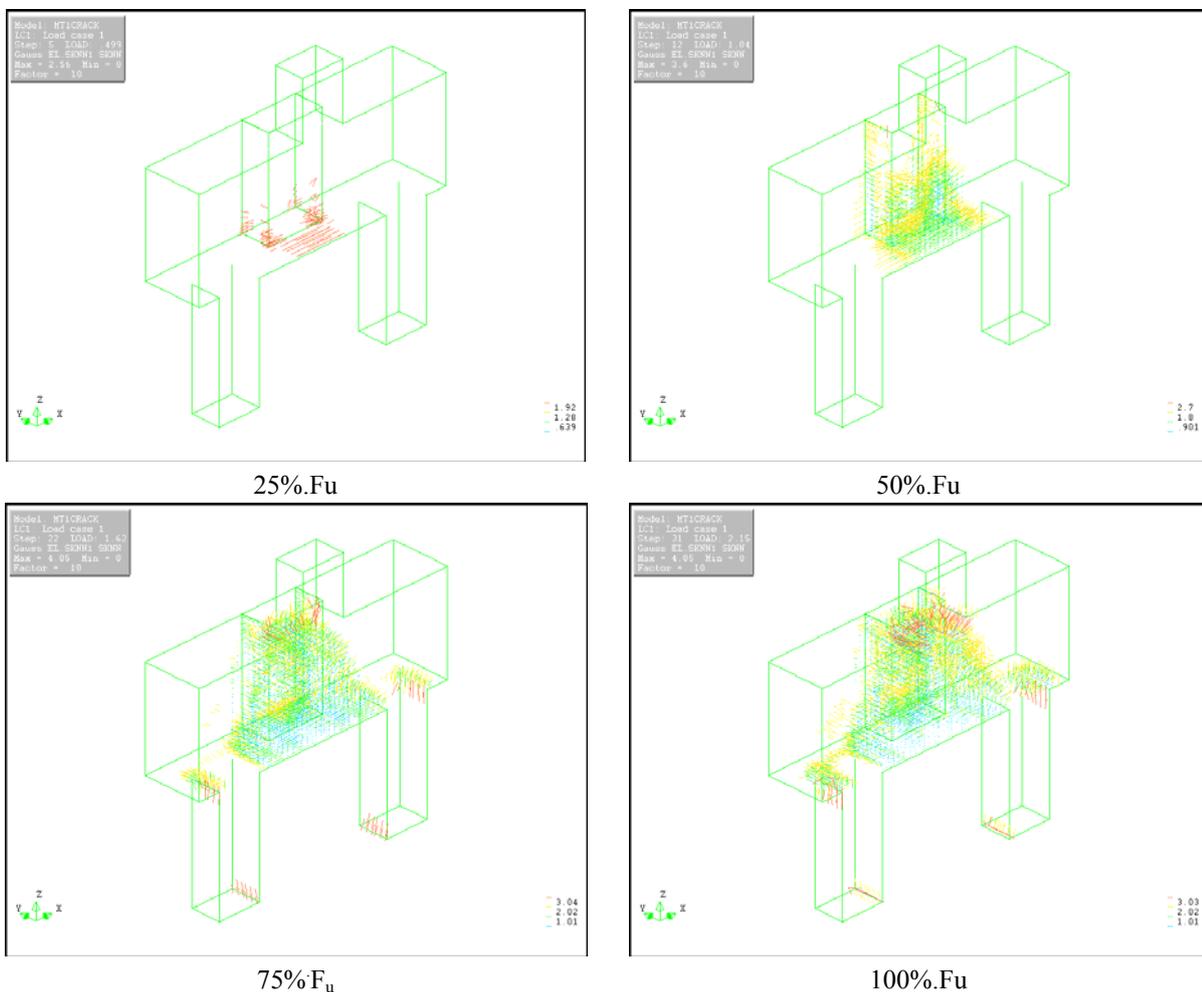
Figura 6. 28 – Evolução do panorama de fissuração do modelo MT1

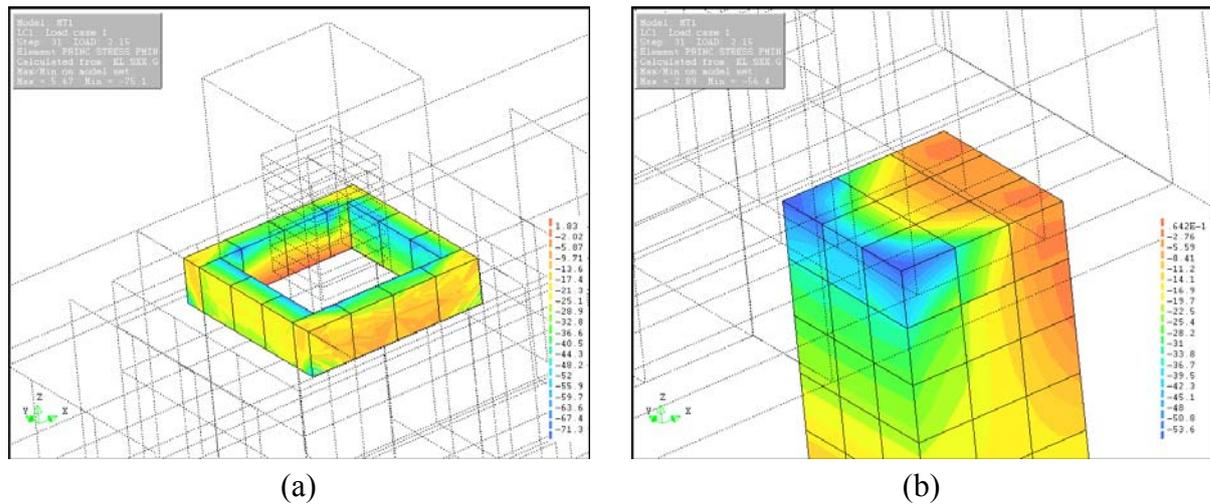
Figura 6.29 – Tensões principais de compressão no encontro do pilar com o bloco e no encontro da estaca com o bloco, respectivamente.

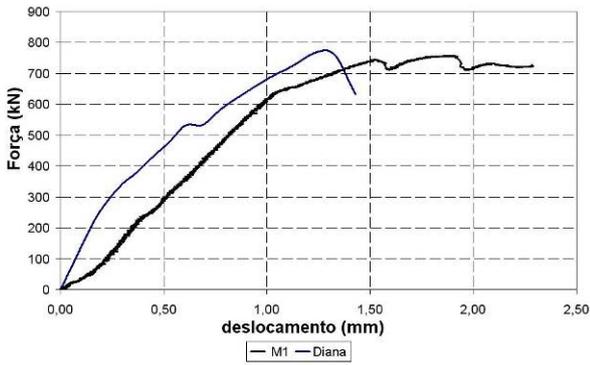
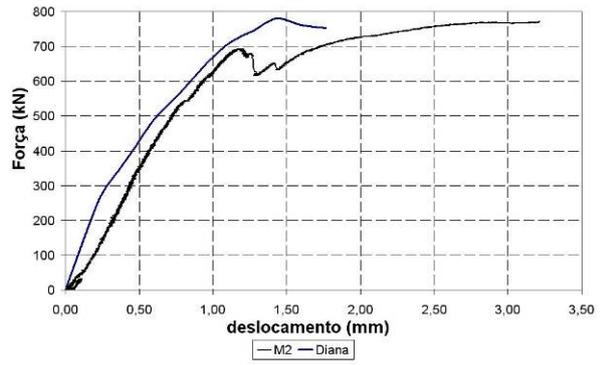
Figura 6. 30– Curva força *versus* deslocamento experimental e numérico dos modelos M1 e M2.

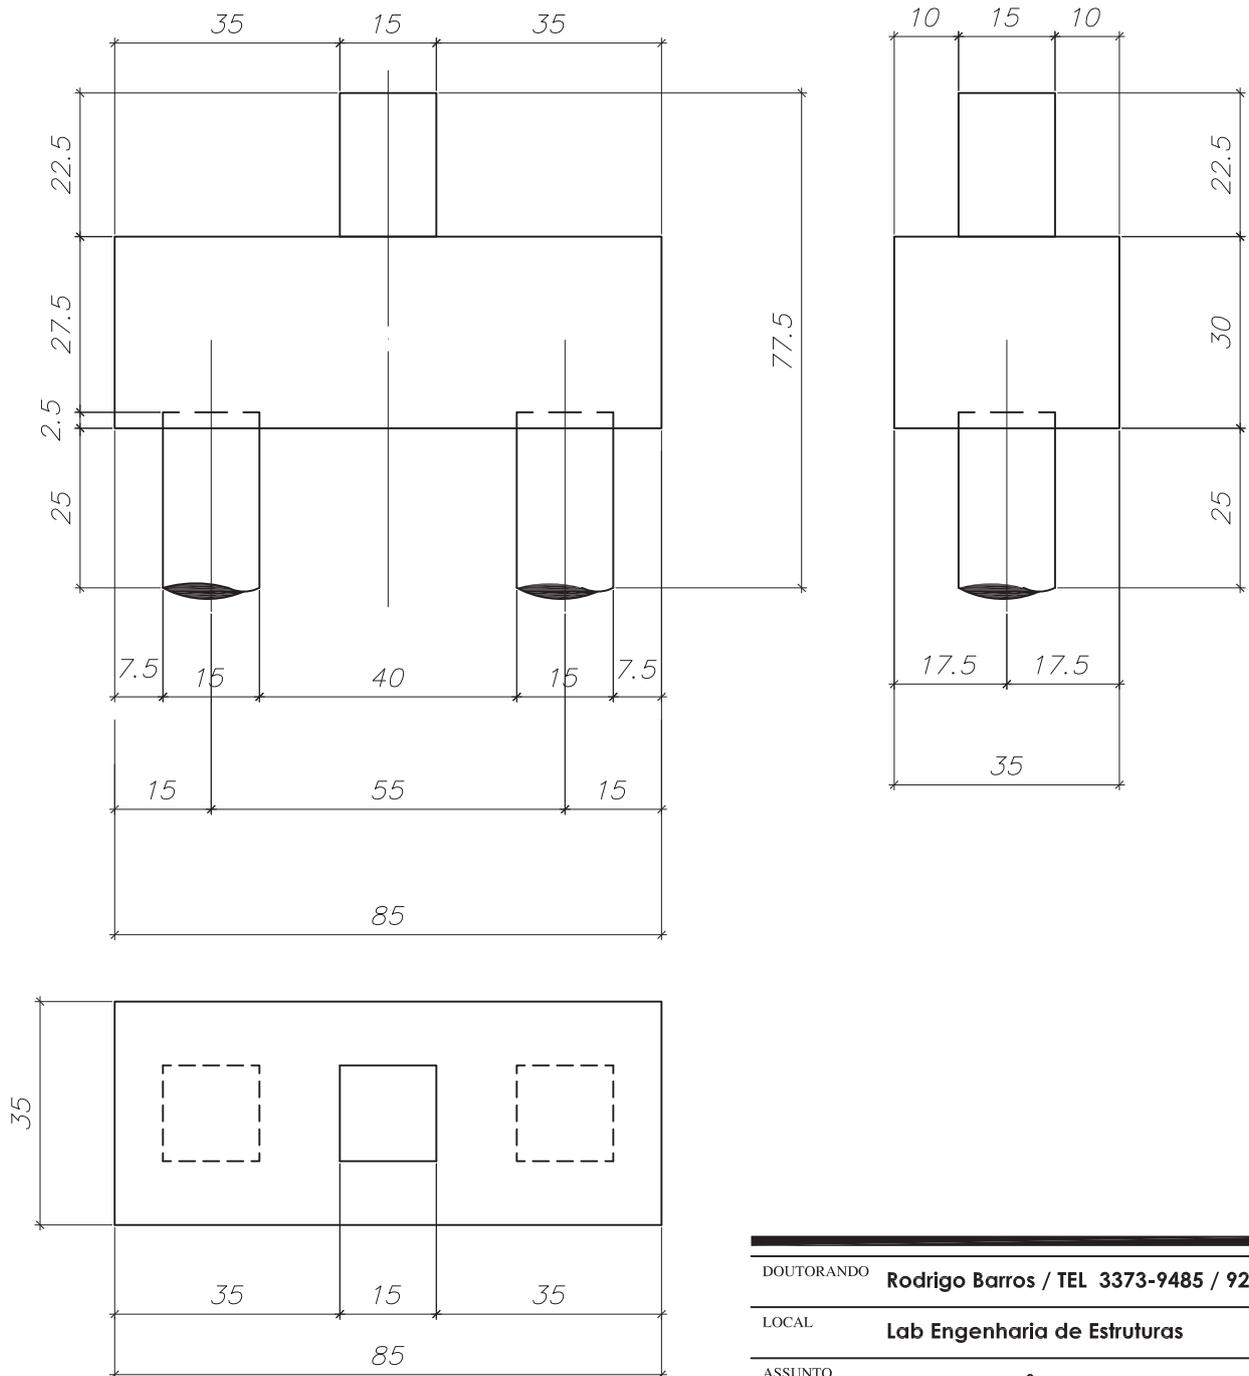
DOUTORANDO	Rodrigo Barros / TEL 3373-9485 / 9207-2996
LOCAL	Lab Engenharia de Estruturas
ASSUNTO	BLOCO REFERÊNCIA "RUGOSO"
ESCALA	1 30
CLIENTE	LE - SET - EESC - USP
DATA	05 10 2010

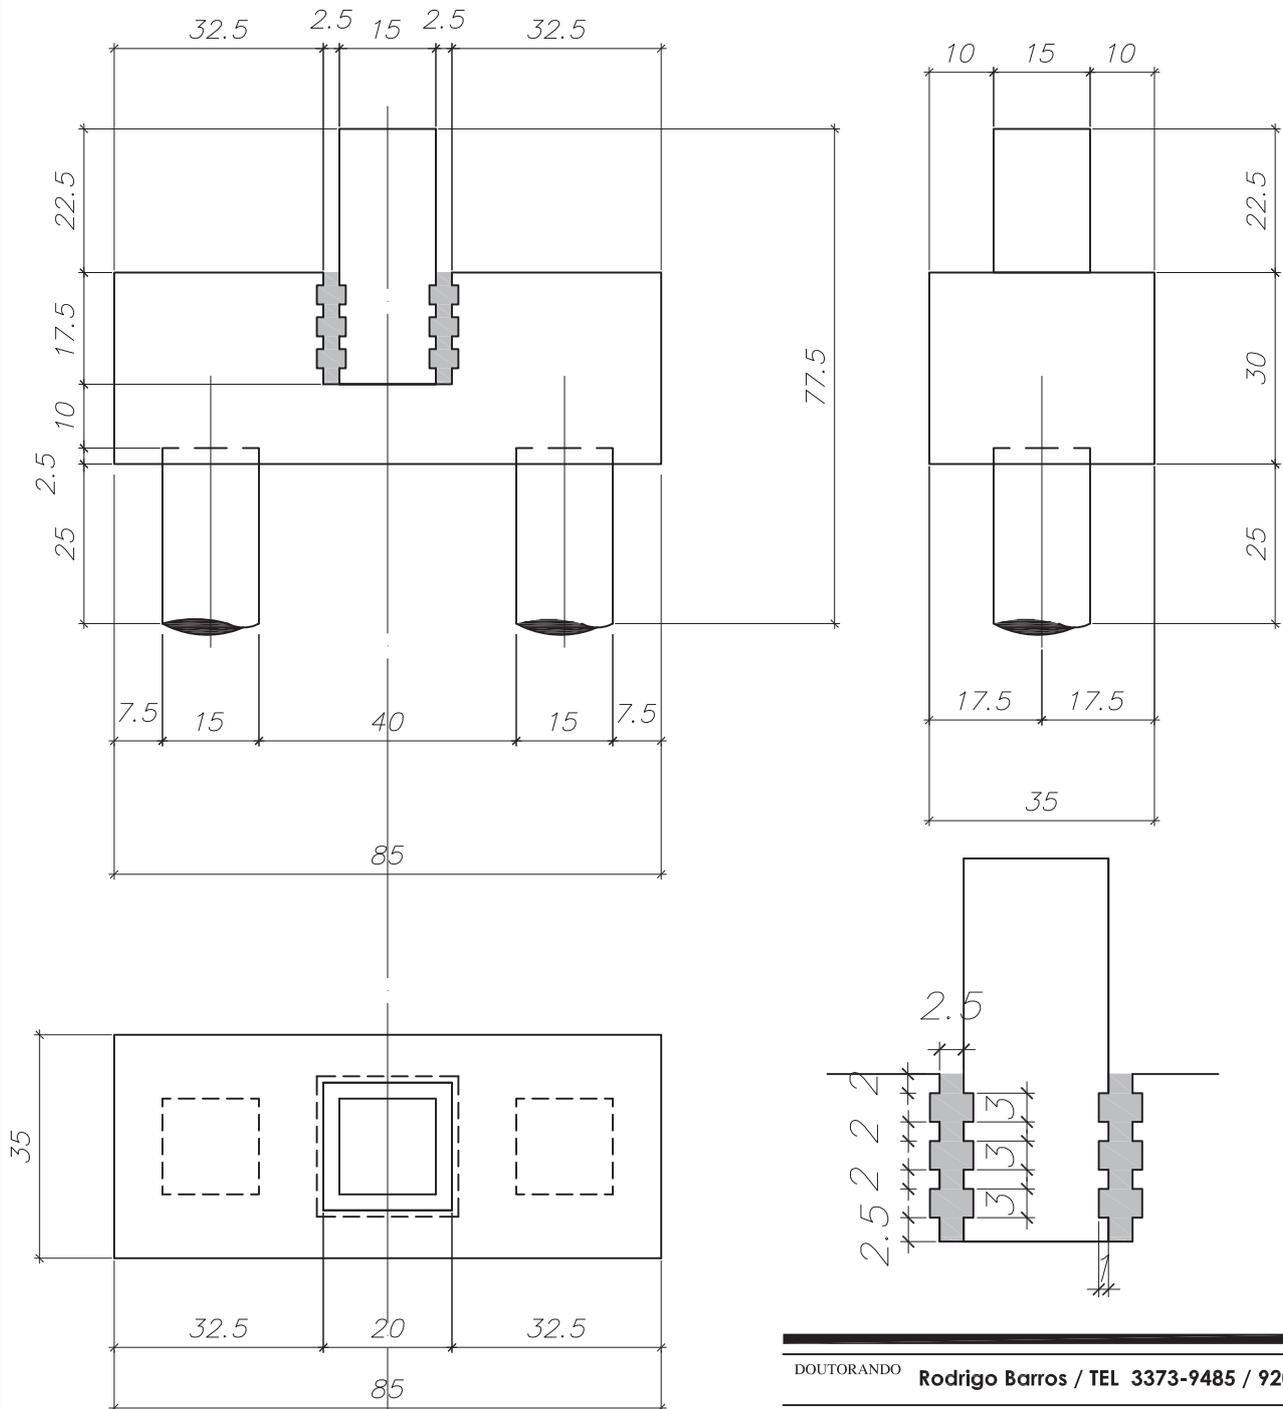
DOCTORANDO	Rodrigo Barros / TEL 3373-9485 / 9207-2996
LOCAL	Lab Engenharia de Estruturas
ASSUNTO	BLOCO EMBUTIDO "RUGOSO"
ESCALA	1 30
CLIENTE	LE - SET - EESC - USP
DATA	05 10 2010

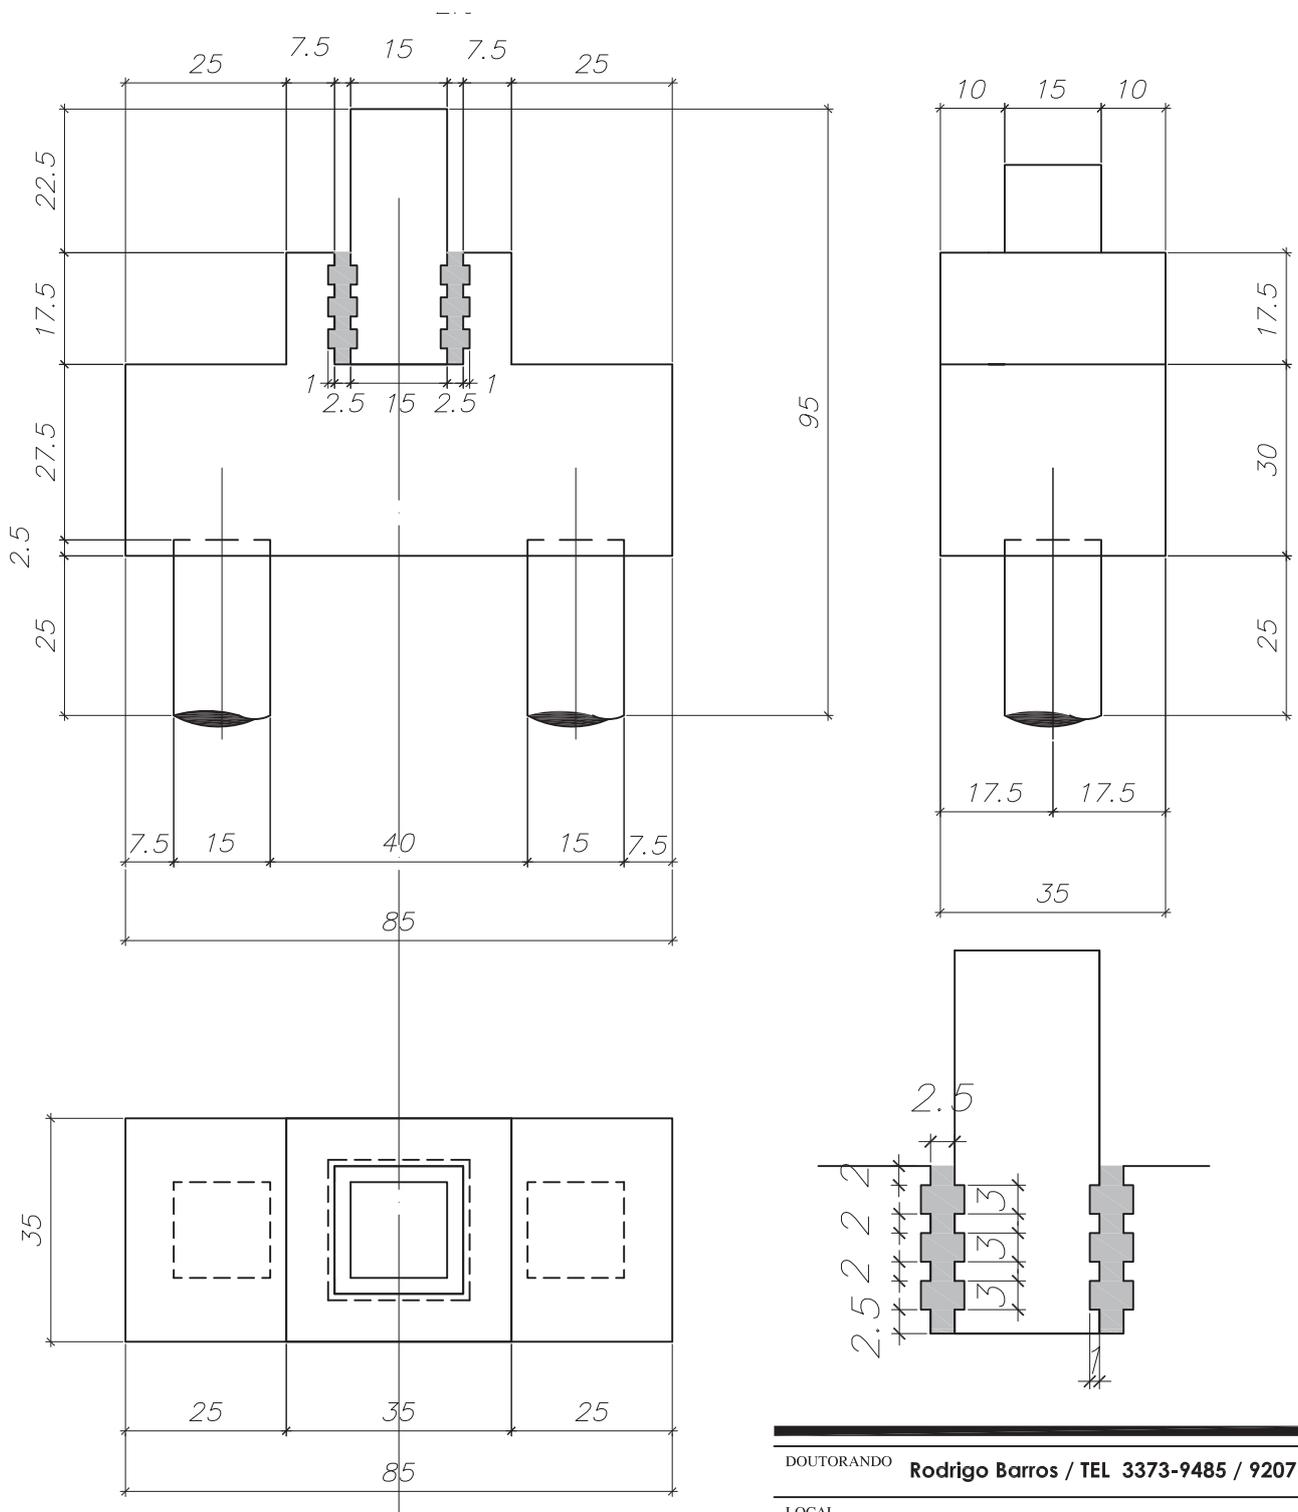
DOUTORANDO	Rodrigo Barros / TEL 3373-9485 / 9207-2996
LOCAL	Lab Engenharia de Estruturas
ASSUNTO	BLOCO EXTERNO "RUGOSO"
ESCALA	1 30
CLIENTE	LE - SET - EESC - USP
DATA	05 10 2010

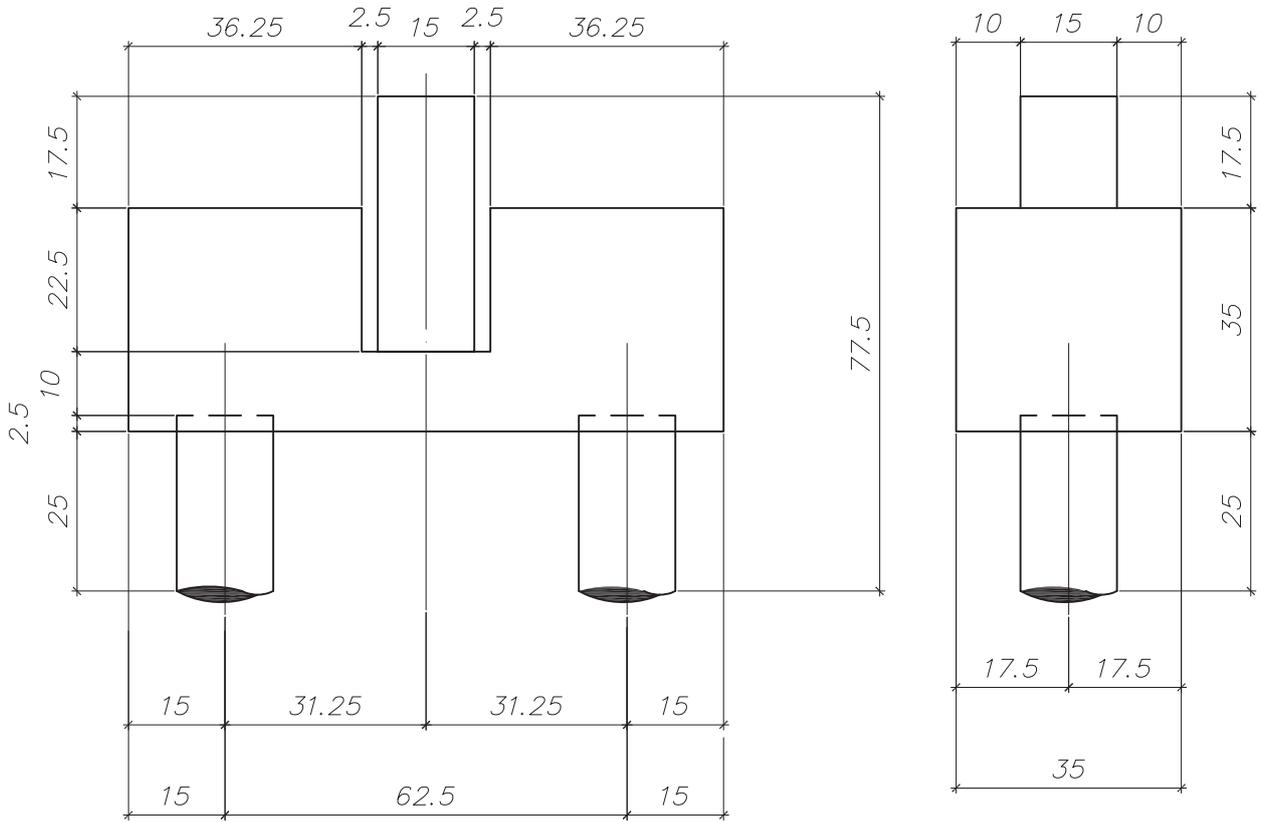
DOCTORANDO	Rodrigo Barros / TEL 3373-9485 / 9207-2996
LOCAL	Lab Engenharia de Estruturas
ASSUNTO	BLOCO EMBUTIDO "LISO"
ESCALA	1 30
CLIENTE	LE - SET - EESC - USP
DATA	05 10 2010

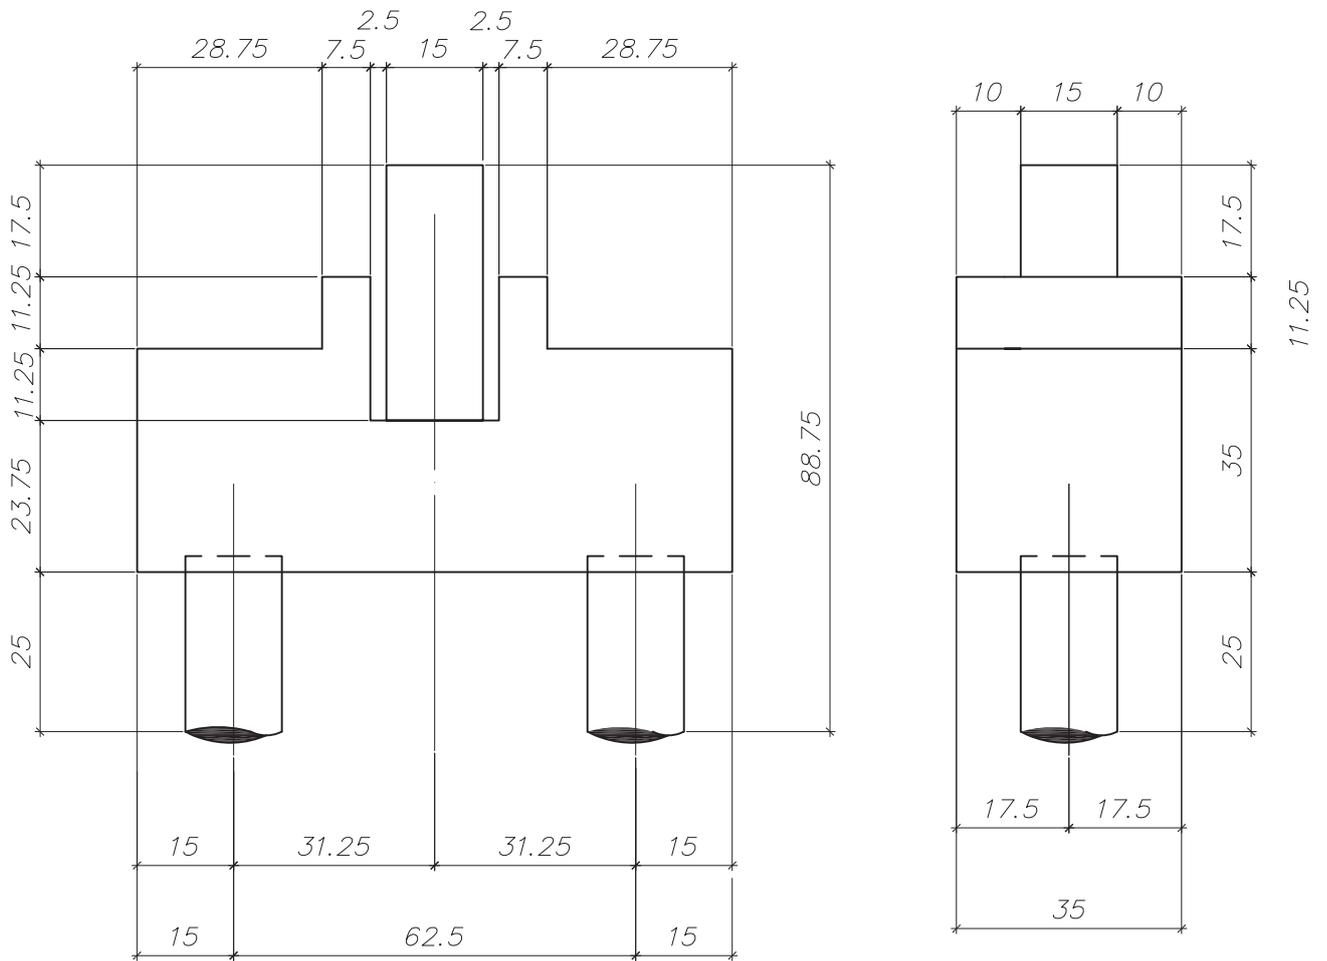
DOCTORANDO	Rodrigo Barros / TEL 3373-9485 / 9207-2996
LOCAL	Lab Engenharia de Estruturas
ASSUNTO	BLOCO PARCIALMENTE EMBUTIDO "LISO"
ESCALA	1 30
CLIENTE	LE - SET - EESC - USP
DATA	05 10 2010
