Análise numérica e experimental de blocos de concreto armado sobre duas estacas com cálice externo, parcialmente embutido e embutido utilizado na ligação pilar-fundação

Tese apresentada ao Departamento de Engenharia de Estruturas da Escola de Engenharia de São Carlos, Universidade de São Paulo, como parte dos requisitos para obtenção do Título de Doutor em Engenharia Civil.

BARROS, R. (2013). *Numerical and experimental analysis of two pile caps reinforced concrete with external, partially embedded and embedded socket used in column-foundation connection.* São Carlos, 2013. Thesis (Doctorate) – School of Engineering of São Carlos, University of São Paulo.

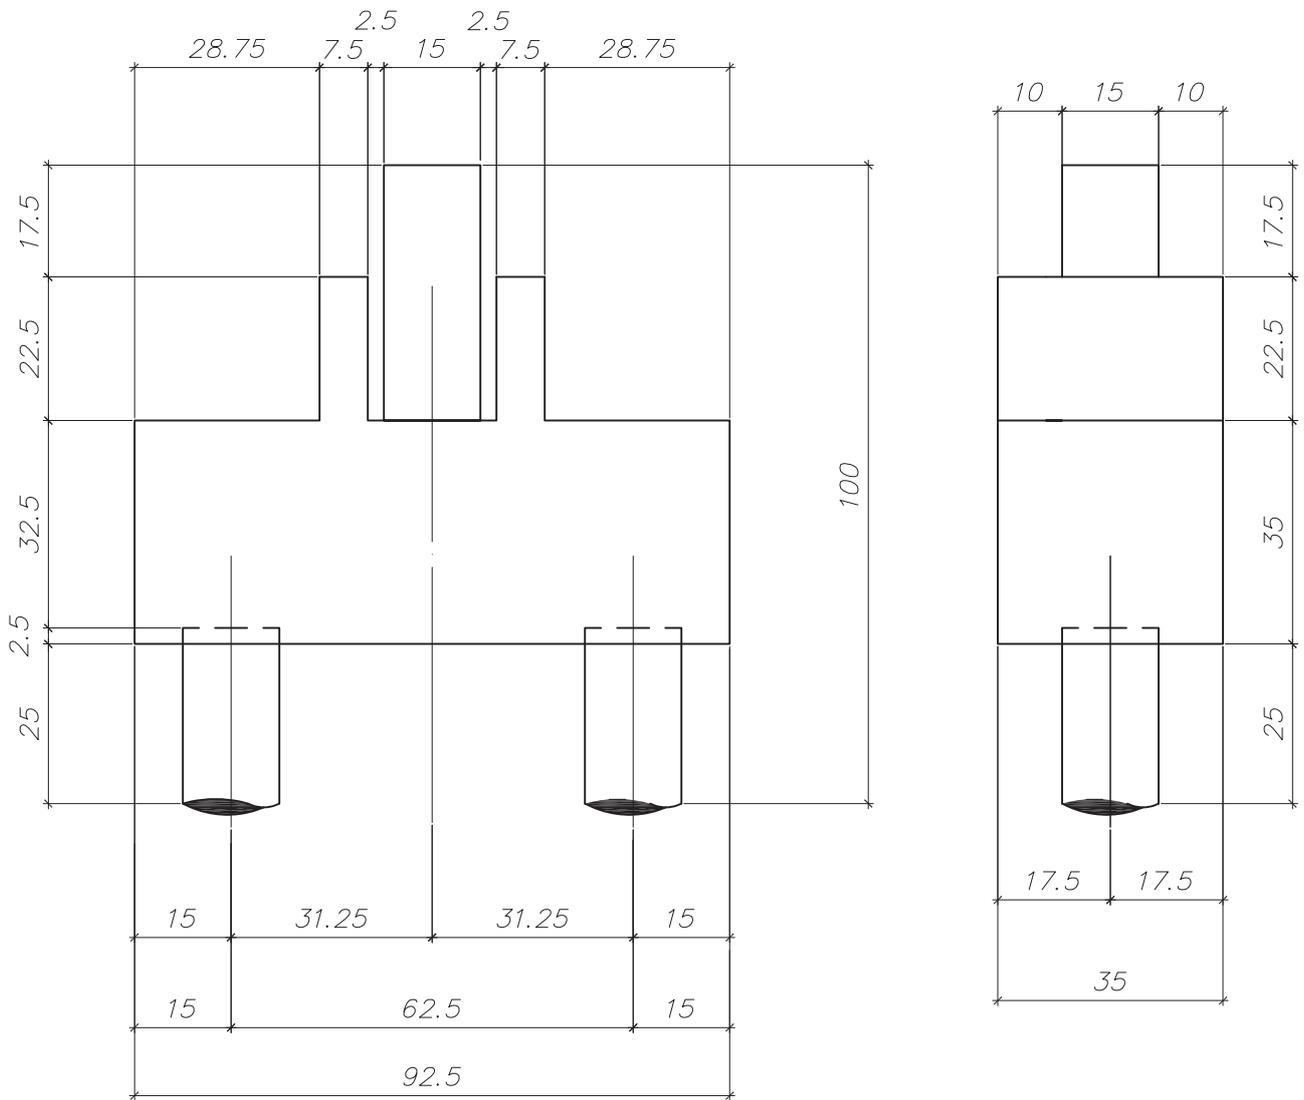
DOCTORANDO	Rodrigo Barros / TEL 3373-9485 / 9207-2996
LOCAL	Lab Engenharia de Estruturas
ASSUNTO	BLOCO EXTERNO "LISO"
ESCALA	1 30
CLIENTE	LE - SET - EESC - USP
DATA	05 10 2010
