**Avaliação experimental de vigas de concreto armado reforçadas ao
cisalhamento com laminados de CFRP por meio de análise
estática e modal.**

Tese apresentada ao Departamento de Engenharia de Estruturas da Escola de Engenharia de São Carlos, Universidade de São Paulo, como parte dos quesitos necessários para obtenção do título de Doutor em Engenharia Civil (Estruturas).

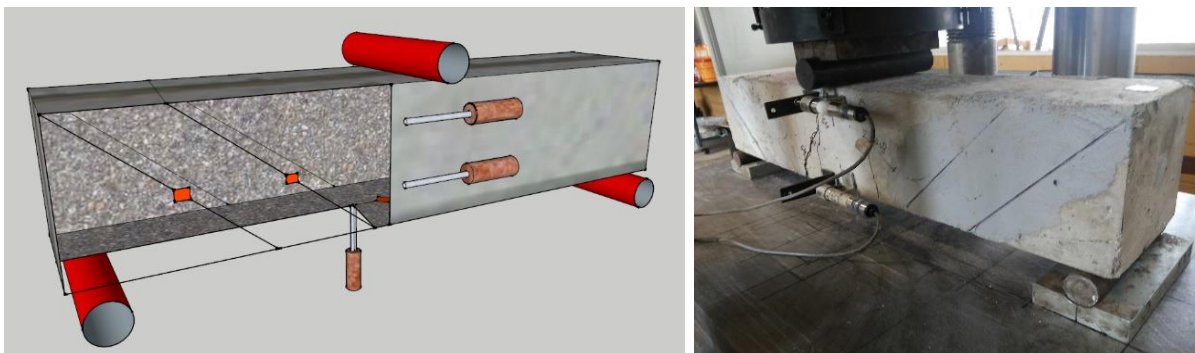
Figura 3.1 – Esquema de ensaio dos prismas

Para a captação dos dados dos prismas foram utilizados cinco (5) extensômetros da marca Kyowa com sensibilidade para deformação de $2,1 \pm 1\%$, sendo um (1) na armadura longitudinal central e quatro (4) nos laminados de CFRP. Foram utilizados ainda três (3) transdutores de deslocamento resistivos, com curso de 10 e 25 mm para medir o deslocamento no centro do vão e a deformação do concreto nas partes tracionadas e comprimidas em uma das laterais dos prismas, como mostra a Figura 3.1.

Nos apoios, foram utilizados roletes metálicos permitindo a rotação dos prismas durante o ensaio. O ensaio foi realizado com vão de 70cm e com carregamento centralizado.

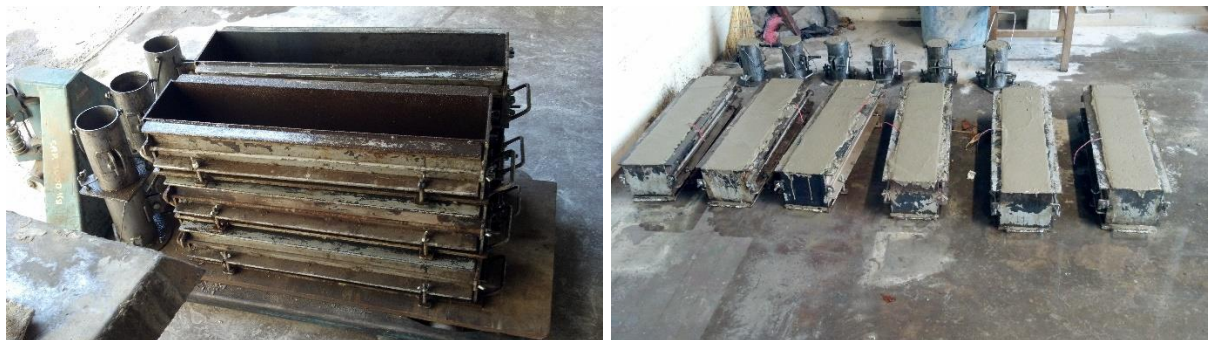
Figura 3.3 – Moldagens dos Prismas

Os prismas foram concretados em quatro betonadas e em dois dias, com o mesmo concreto confeccionado na produção dos corpos de prova. Devido ao tamanho pequeno dos elementos no seu adensamento foi utilizado um vibrador de mesa, evitando vibrações nas armaduras (Figura 3.3).

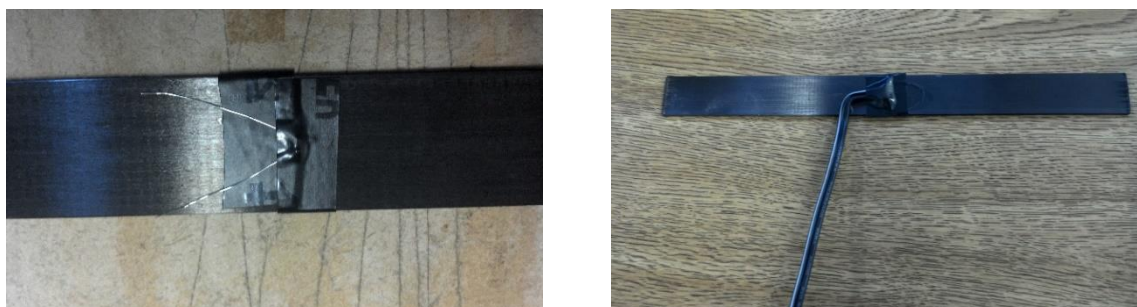
Figura 3.5 – Instrumentação dos laminados de CFRP

Os prismas foram reforçados com oito (8) laminados de CFRP, sendo que, metade destes foram instrumentados com extensômetro (Strain Gages) da marca Kyowa com sensibilidade para deformação de $2,1 \pm 1\%$ para medição de deformação durante os ensaios (Figura 3.5).

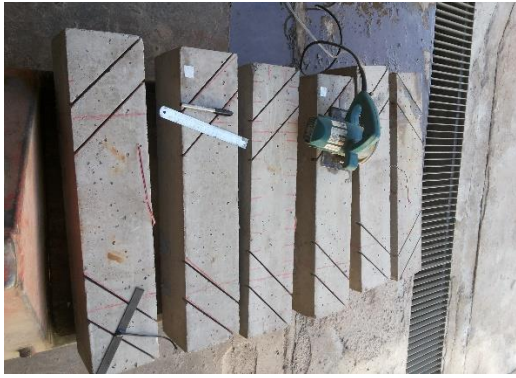
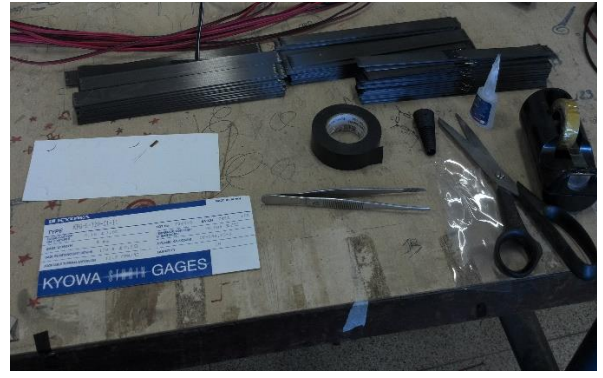
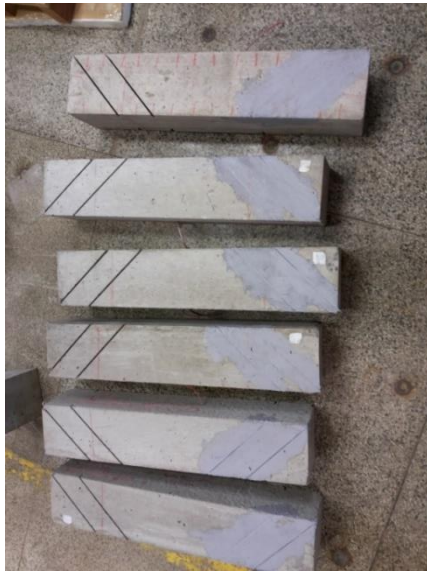
Figura 3.8 – Etapas do reforço de prismas segundo a técnica NSM

- a) Abertura das ranhuras:
 - ✓ Corte das ranhuras no concreto, com dimensões maiores que o laminado, para a correta aderência;
 - ✓ Verificar as armaduras existentes, para que não sejam danificadas;
 - ✓ Concreto deve apresentar-se seco e isento de poeira ou grossuras.
- b) Preparo dos materiais constituintes:
 - ✓ Cortes dos laminados com o comprimento desejado;
 - ✓ Limpeza e instrumentação dos laminados;
 - ✓ Preparação do adesivo epóxi.
- c) Inserção dos laminados de CFRP
 - ✓ Preenchimento da ranhura com adesivo epóxi;
 - ✓ Aplicação do adesivo no laminado de CFRP;
 - ✓ Inserção do laminado na ranhura e remoção do excesso de epóxi.
- d) Controle de qualidade em todas as fases anteriores e após o endurecimento do adesivo.
 - ✓ Nos materiais utilizados;
 - ✓ Nas condições de aplicação dos laminados;
 - ✓ Observância na existência de vazios durante a aplicação.

(a) abertura das ranhuras

(b) preparo dos materiais componentes

(c) inserção dos laminados

Nas técnicas de sistema de reforço por aplicação de laminado no cobrimento do concreto (NSM) seguiu-se os procedimentos já devidamente documentados por Dias (2008). A Figura 3.8 ilustra os procedimentos adotados na técnica NSM, em que envolvem essencialmente quatro tarefas:

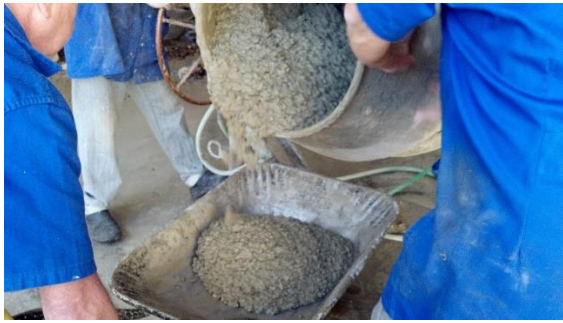
Figura 3.9 – Produção de concreto

Na confecção do concreto foi utilizado Cimento Portland de alta resistência inicial (CPV – ARI) da marca Holcim, com agregado graúdo de diâmetro máximo de 9,5 mm e agregado miúdo com módulo de finura de 2,75. A umidade dos agregados foi devidamente medida em ensaio com estufas e corrigida durante a dosagem dos concretos. A Figura 3.9 apresenta o aspecto visual da produção de concreto em betoneira enquanto que a Figura 3.10 destaca o ensaio de abatimento do tronco de cone conforme a norma ABNT NBR NM 67:1998.

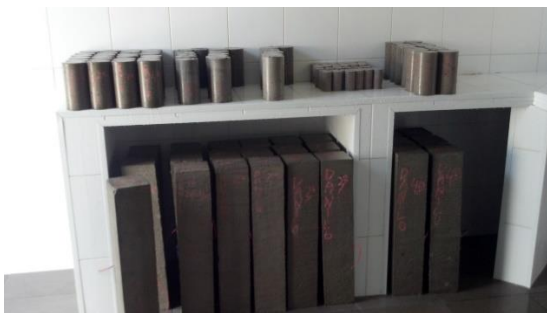
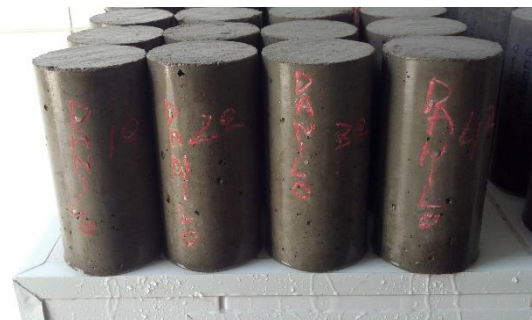
Figura 3.11 – Cura dos prisma e corpos de prova

Os corpos de prova foram levados à cura na câmara úmida e lá permaneceram por 65 dias em média, nestes corpos de prova foram realizados ensaios para a obtenção da resistência à compressão, resistência à tração e módulo de elasticidade por ensaios dinâmicos. (Figura 3.11)

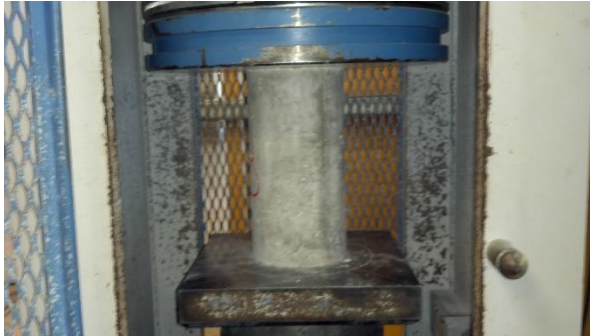
Figura 3.12 – Ensaio de compressão de CPs

Para cada tipo de concreto foram ensaiados seis (6) corpos de prova à compressão e seis (6) à tração. Os ensaios de resistência a compressão (Figura 3.12) e tração do concreto foram realizados em uma prensa com capacidade para 150kN, da marca ELE, com sistema de automação da velocidade de carregamento em função do ensaio realizado e para o ensaio de tração foi utilizado

um dispositivo para ensaio por compressão diametral (Figura 3.12). Para determinação das resistências à compressão e à tração foram seguidas as normas ABNT NBR 5739:2007 e NBR 7222:2011, respectivamente.

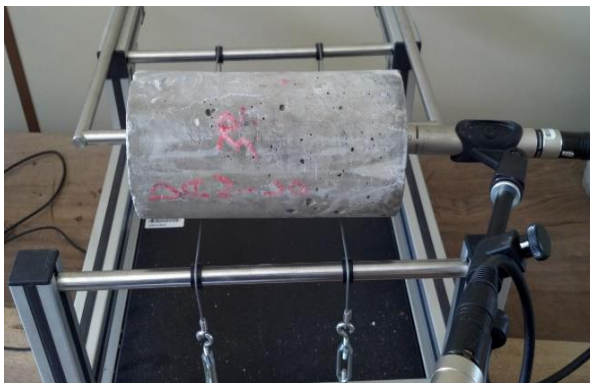
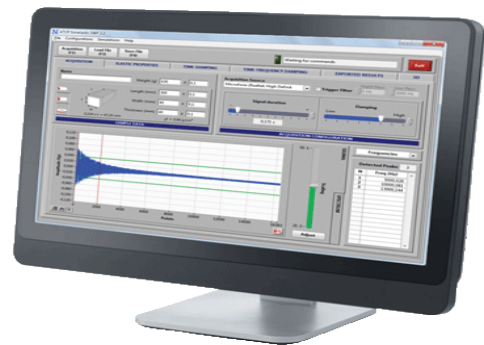
Figura 3.14 – Módulo de elasticidade longitudinal com Sonelastic® e Interface gráfica do programa (Fonte: página oficial da ATCP).

Na determinação do módulo de elasticidade dos corpos de prova foram realizados ensaios não destrutivos utilizando o programa Sonelastic® em todos os 24 corpos de prova. O ensaio consiste em aplicar um leve golpe nos corpos de prova para produzir vibração, que é captada por um microfone de alta precisão acoplado ao aparelho. Com os dados iniciais deve-se inserir no equipamento as dimensões e peso dos elementos e como resultado são calculados as frequências naturais e o módulo de elasticidade (Figura 3.14).

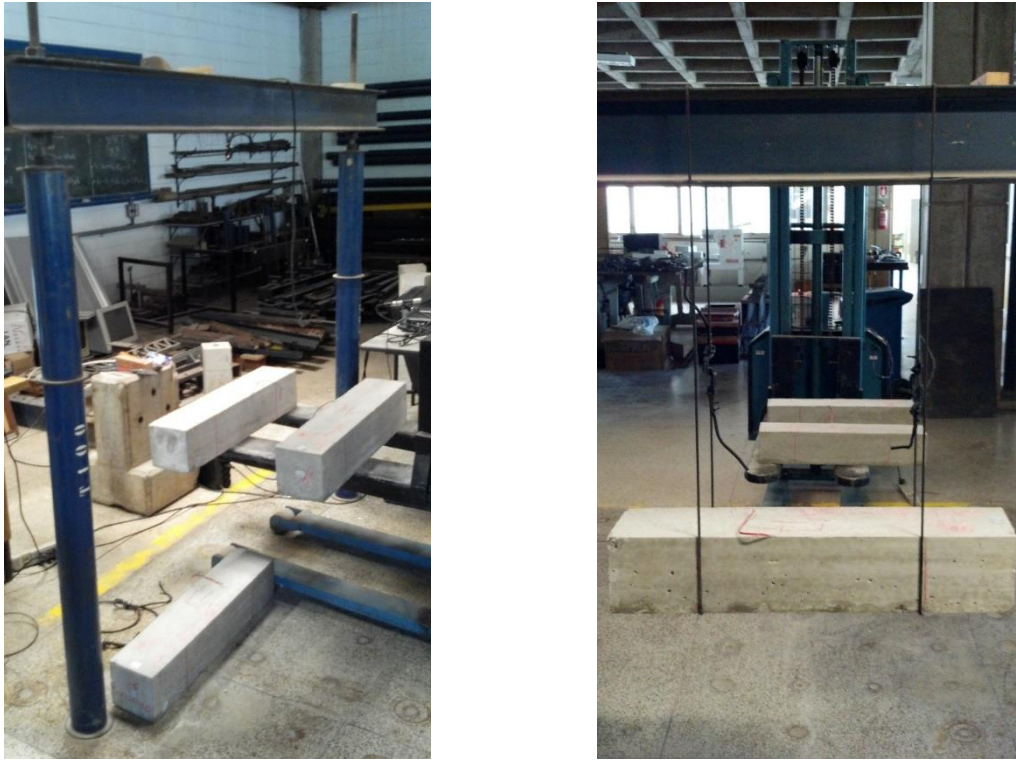
Figura 3.15 – Pórtico para suspender os prismas e apoio em elásticos

Os apoios foram idealizados conforme a norma ASTM C215 (2008), que determina apoios à distância da face ao centro de 0,224 do comprimento dos prismas, esta configuração visa obter a primeira frequência flexional com a menor interferência dos apoios. A mesma norma foi utilizada para determinar os módulos de elasticidade dos ensaios. Para este ensaio utilizou-se um pórtico metálico e elásticos com gancho que permitiram apoiar os prismas com baixa interferência nas frequências naturais (Figura 3.15).

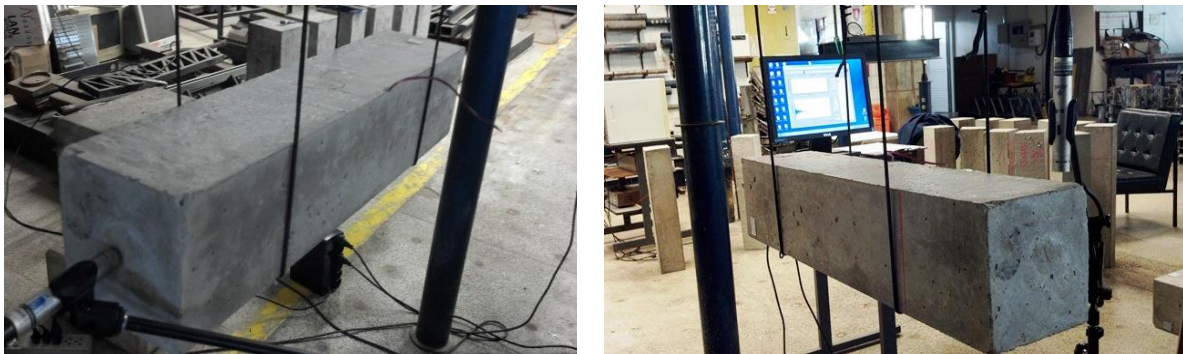
Figura 3.16 – Ensaio com Sonelastic®

Um ensaio com analisador de sinais dinâmico, utilizando o programa Sonelastic®, foi realizado com uma haste de ponta metálica para impacto nos prismas e um microfone para a captação dos resultados. Foram realizadas duas medições, uma solicitando as frequências torcionais e flexionais e a outra solicitando as frequências longitudinais (Figura 3.16).

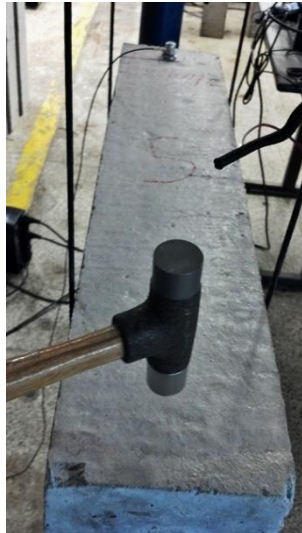
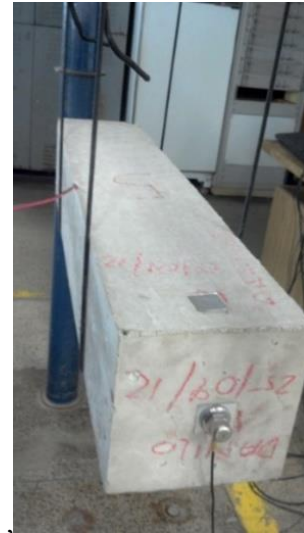
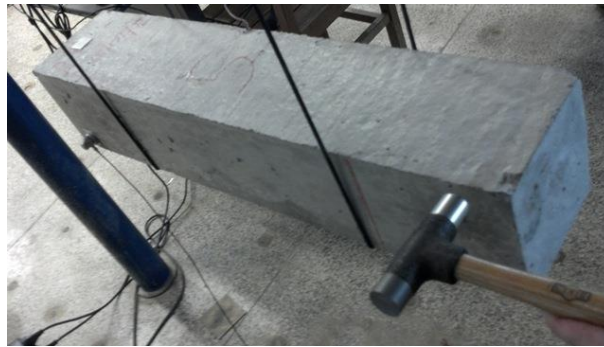
Figura 3.18 – Ensaio com acelerômetro piezoelétrico

Neste ensaio foram realizadas três (3) medições, uma solicitando as frequências flexionais realizando impacto na vertical em uma extremidade do prisma e captando os dados na outra extremidade; outro posicionamento para solicitar as frequências longitudinais, posicionando o acelerômetro no topo do prisma e solicitando na outra extremidade; e por último, solicitando as frequências torcionais com acelerômetro e martelo posicionados na lateral do prisma conforme a Figura 3.18.

(a) Flexional

(b) Longitudinal

(c) Torcional

Descrição
Instrumentação	Foram coladas pequenas chapas metálicas (2 cm x 2 cm) para fixação do acelerômetro, em 3 posições dos prismas.
Sistema de aquisição de dados	<i>SignalCalc ACE</i> da <i>Data Physics Corporation</i> com placa PCMCIA e computador portátil.
Parâmetros do sistema	Janela <i>hanning</i> para tratamento dos dados; faixa de amostragem até 5000 Hz; resolução em frequência $dF = 3,125$ Hz; <i>overlap = 50%</i> e resposta obtida com a média de 10 ensaios.
Acelerômetro piezoelétrico	Marca IEPE modelo 3055B2100mV/g, com escala de frequência de 1 a 10.000Hz

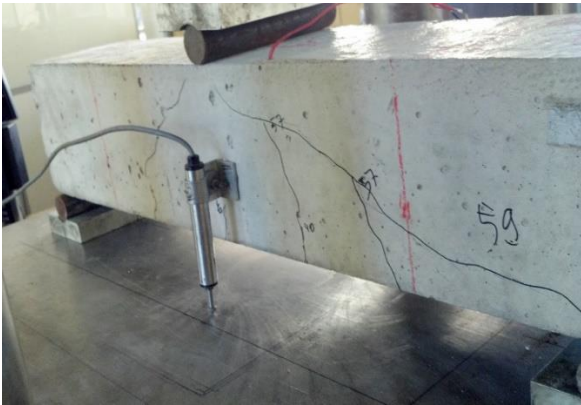
Figura 4.1 – Fissuras no Prisma P40 SR

Os prismas sem reforços apresentaram em sua maioria pequenas fissuras de flexão e grandes fissuras de cisalhamento, partindo do ponto de aplicação da força até próximo aos apoios, normalmente com maior intensidade de um lado do prisma.

Devido ao carregamento ser efetuado por controle de deslocamento, foi possível observar como o prisma sem reforços se comporta após a ruptura, que ao ocorrer, reduz bruscamente a força aplicada com o aumento das fissuras e transferência dos esforços para o aço. A Figura 4.1 apresenta a formação típica das fissuras para todos os prismas sem reforços.

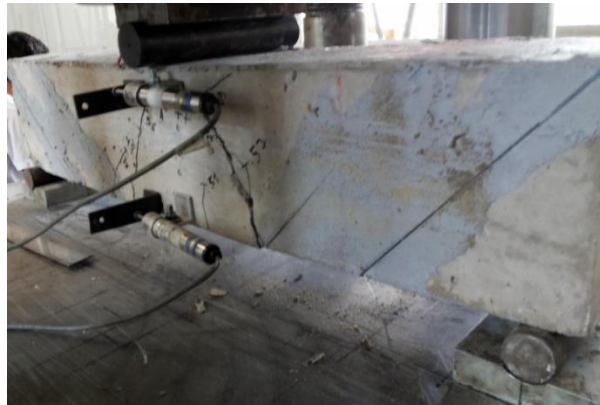
Figura 4.2 – Fissuras no Prisma P40 CFRP

Os prismas reforçados também apresentaram ruptura por cisalhamento, tendo como principal diferença o ângulo das fissuras, que ao invés de se deslocarem do ponto de aplicação da força até os apoios, foram até o fim do reforço de CFRP (Figura 4.2). Acredita-se que caso fossem acrescentados mais uma camada de laminados posicionados até a parte central dos prismas os resultados seriam melhores e a forma de ruptura poderia mudar ocorrendo uma maior influência do sistema de reforço.

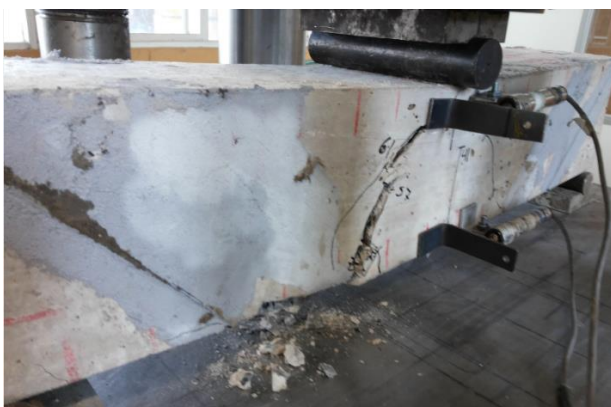
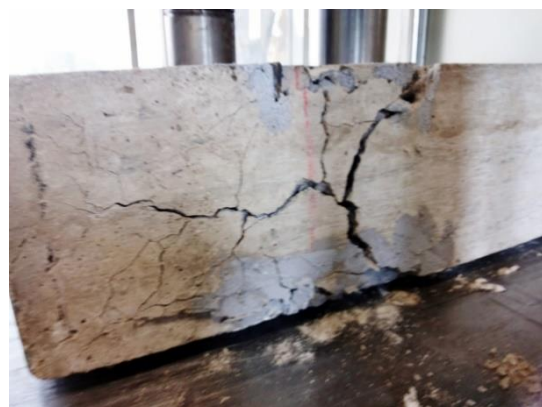
Figura 4.3 – Fissuras no Prisma número 3

Com o objetivo de entender melhor o comportamento pós pico, o prisma P3 foi solicitado até sua ruptura completa, com a fissura separando toda a seção transversal. As fissuras de um dos lados do prisma tiveram aberturas maiores que 1cm e houve o destacamento do concreto de cobertura na face inferior do prisma. A Figura 4.3 mostra as fissuras ocorridas no prisma P3, com destaque para a parte inferior do prisma, que mostra como as fissuras após passarem pela espessura dos laminados de CFRP, concentram-se na linha central do prisma, região mais fraca por não apresentar os reforços.

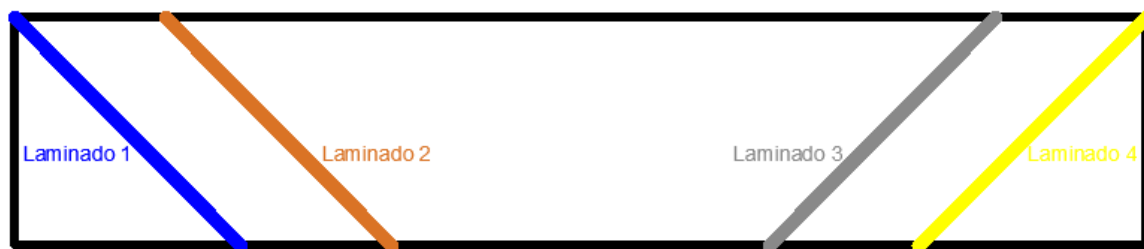
Figura 4.4 – Localização dos laminados inseridos nos prismas

Para a análise de resultados da deformação dos laminados, estes foram denominados como laminados 1 e 2, para os que estão posicionadas ao lado esquerdo do prisma, enquanto que os laminados 3 e 4 estão posicionadas ao lado direito do prisma, como representado na Figura 4.4.

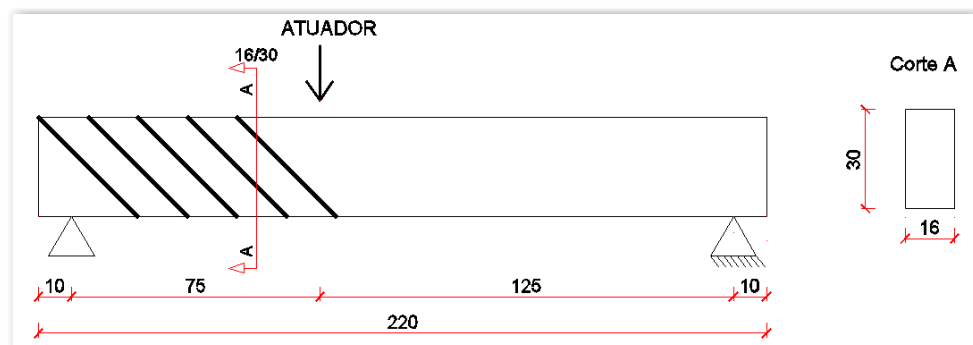
Figura 5.1 – Esquema de ensaio das vigas

Para a realização do estudo experimental de vigas de concreto armado foram confeccionadas 8 (oito) vigas, sendo 4 (quatro) para cada classe de concreto, com seção transversal de 16cm x 30cm e comprimento de 220cm, projetadas para ensaio de 3 pontos com carregamento excêntrico e reforço ao cisalhamento apenas no lado mais solicitado ao cisalhamento, conforme Figura 5.1.

A relação entre o vão de cisalhamento e a altura útil da seção transversal (relação a/d) foi mantida para todos os ensaios em 3,0, uma vez que a força foi aplicada a uma distância de 75cm do apoio, com um vão total de 200 cm e as vigas possuíam altura útil (d) de 25 cm. A inclinação dos laminados de CFRP também foi constante para todas as vigas, com 45 graus, não sendo avaliada uma variação entre os ângulos de inserção do reforço. Uma vez que diversos pesquisadores como Dias (2008) e Jayaprakash *et al.* (2008) afirmam que a orientação dos laminados inclinados a 45 graus possuem melhor desempenho que a solução de laminados posicionados a 90 graus.

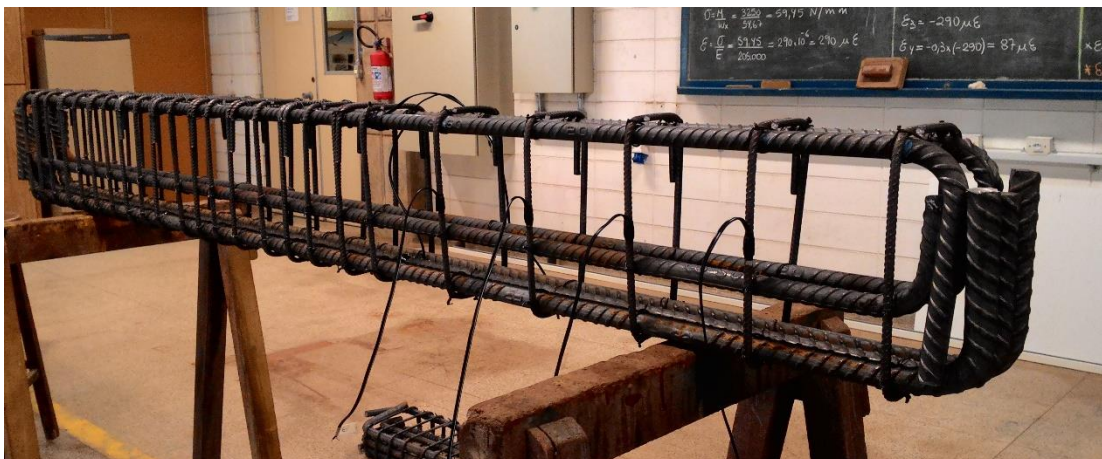
Figura 5.4 – Esquema e imagem da instrumentação de extensômetros nas vigas

As vigas foram instrumentadas para medir sua deformação durante os ensaios com extensômetro de deformação (Strain Gages) da marca Kyowa com sensibilidade para deformação de $2,1 \pm 1\%$. Estes foram utilizados uma armadura longitudinal positiva e negativa, nos estribos do trecho mais solicitado ao cisalhamento e nos laminados de CFRP. A Figura 5.4 apresenta o esquema e imagem da instrumentação dos extensômetros nas vigas.

Para a medição dos dados no ensaio das vigas foram utilizados 9 (nove) extensômetros nas vigas como já ilustrado na Figura 5.4, além de três (3) transdutores para medir o deslocamento, sendo um no ponto de aplicação da força e dois nos apoios das vigas para subtrair os deslocamentos ocorridos devido a acomodação nos apoios. A Figura 5.14 mostra o esquema de ensaio com detalhe do atuador utilizado.

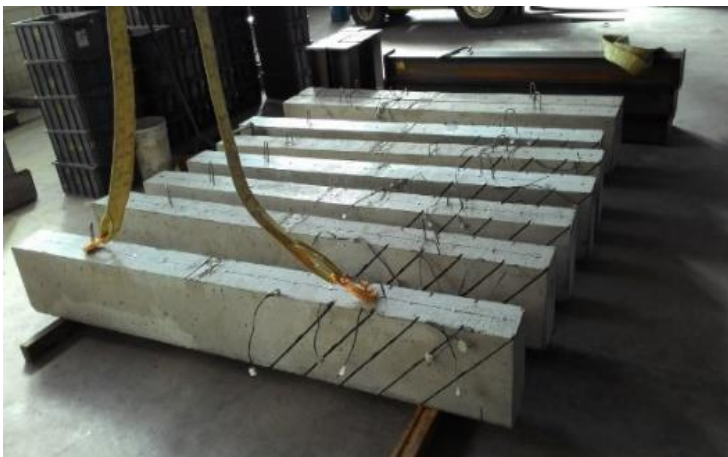
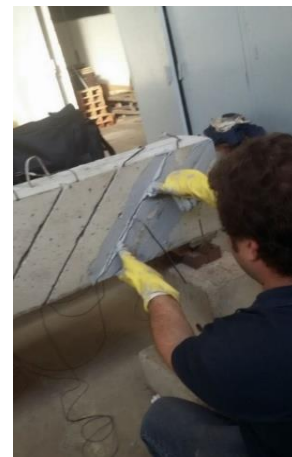
Figura 5.5 – Etapas do reforço com a técnica NSM

Para a aplicação do reforço no concreto seguiram-se os procedimentos já devidamente documentados por Dias (2008). A Figura 5.5 ilustra alguns dos procedimentos realizados para a aplicação da técnica de reforço por colagem de laminados em ranhuras (NSM).

(a) Abertura das ranhuras

(b) aplicação do reforço

As vigas foram reforçadas com 10 (dez) laminados de CFRP inseridos no cobrimento do concreto, sendo 5 (cinco) em cada lado, a um ângulo de 45 graus e com comprimentos de 42,4cm. No presente trabalho todos os laminados de CFRP utilizados foram fornecidas em um rolo e tinha seção transversal de 20mm de largura por 1.4mm de espessura, com módulo de elasticidade fornecido pelo fabricante de 165 kN/mm².

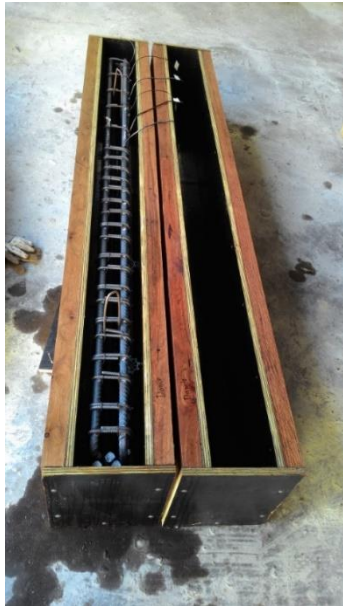
Figura 5.6 – Armadura e forma das vigas

A Figura 5.6 apresenta a armadura das vigas inseridas na forma, com pequeno espaço para a passagem do concreto e a Figura 5.7 mostra o ensaio de trabalhabilidade “Slump Test”, realizado conforme a ABNT NBR NM 67:1998.

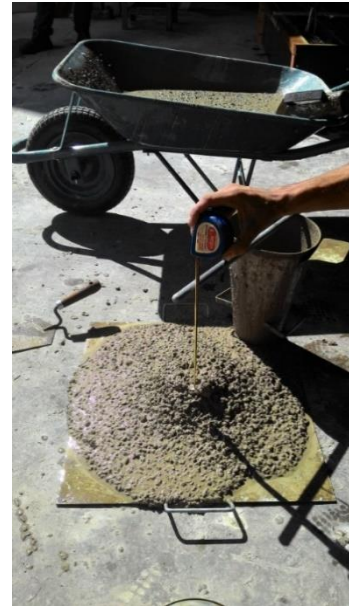
Figura 5.7 – “Slump Test”

No primeiro traço utilizou-se uma dosagem em massa de 1 : 2,68 : 2,67 : 0,57, obtendo textura e trabalhabilidade elevada conforme planejado, com abatimento de 25 cm para a primeira betonada e de 26 cm para a segunda betonada. O segundo tipo de concreto foi executado com traço de 1 : 1,72 : 1,73 : 0,40, em que também obtiveram a trabalhabilidade esperadas, com abatimento de 23 cm para as duas betonadas.

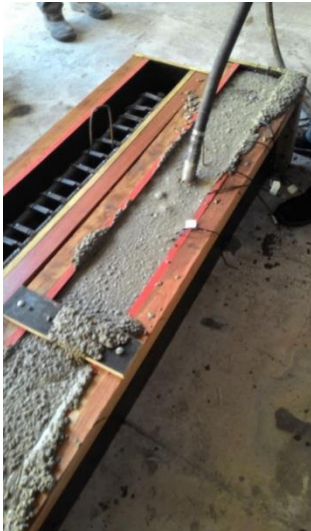
Figura 5.8 – Concretagem de vigas

Para cada traço de concreto dimensionado foram produzidos 500 (quinhentos) litros de concreto, com capacidade de concretar 4 (vigas) vigas com 16cm x 30cm x 220cm, 12 (doze) corpos de prova de 10cm x 20cm e 2 (dois) prismas de 15cm x 15cm x 50cm. Devido a capacidade de produção da betoneira utilizada no laboratório de 300 litros, cada tipo de concreto foi produzido em duas betonadas. Com o objetivo de reduzir as possíveis variações causadas na produção do

concreto em betonadas distintas, produziu-se pelo turno da manhã no mesmo dia todas as vigas com 52MPa e na semana seguinte da mesma forma as vigas com 90MPa (Figura 5.8 e Figura 5.9).

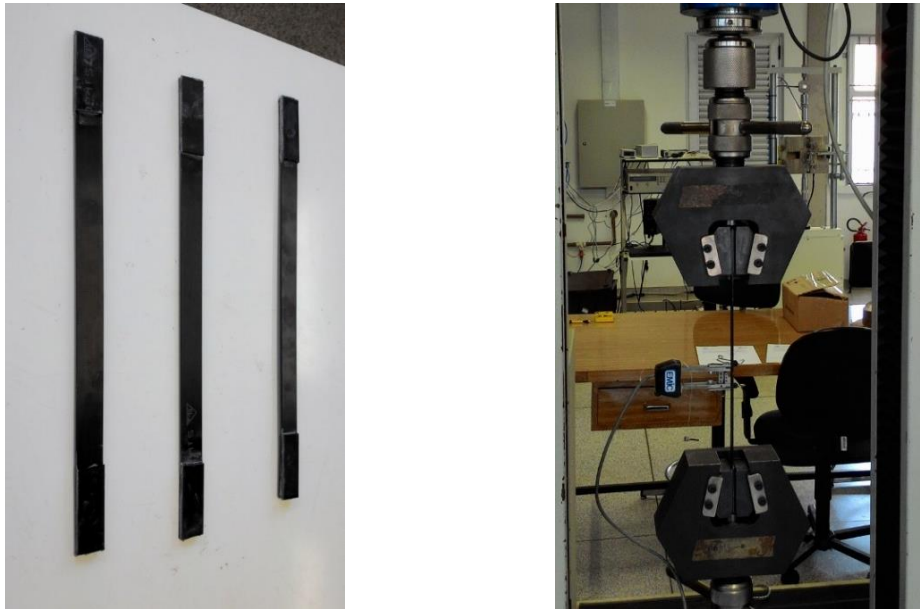
Figura 5.10 – Ensaio de tração do laminado CFRP

Foram realizados ainda ensaios de tração e modulo de elasticidade nos laminados de CFRP. Estes foram realizados na prensa hidráulicas EMIC DL 10000 com o auxílio de um extensômetro. Para o ensaio dos corpos de prova de laminado de CFRP foi seguida a norma ASTM D3039M (2000), adotando as dimensões sugeridas com e sem a colagem de abas (Figura 5.10).

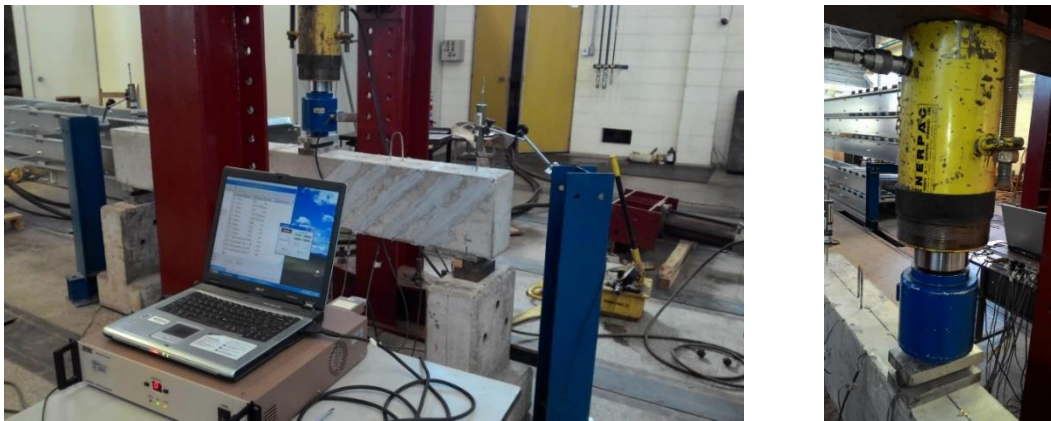
Figura 5.15 – Esquema de ensaio com detalhe do atuador hidráulico

Devido à proximidade do limite de força do atuador de 500 kN na viga sem reforço C90 SR, ocasionados pela elevada resistência dos concretos utilizados para a confecção das vigas, (50 e 90 MPa) valores acima do esperado (40 e 60 MPa). As vigas reforçadas com concreto de 90 MPa (C90 CFRP, C90 40% e C90 70%) tiveram que ser ensaiadas em um outro pórtico e com outro atuador de força mais uma célula de força, diferentemente do atuador utilizado nas vigas com C50. O atuador hidráulico utilizado, com capacidade de carga de 1000kN, não possui controle de deslocamento, ocasionando em rupturas mais bruscas, piorando a captação de dados após a ruptura (Figura 5.15).

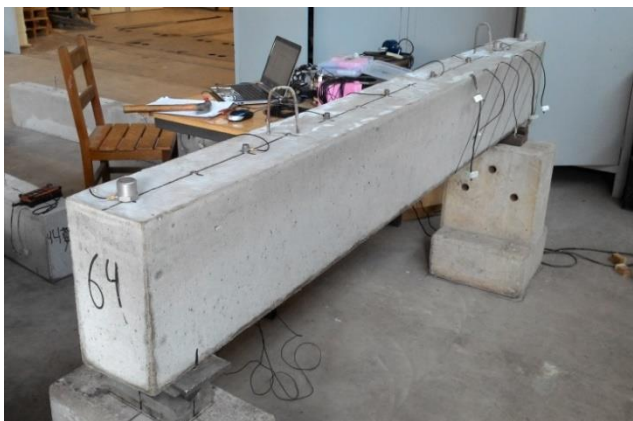
Figura 5.18 – Posicionamento dos acelerômetros e suporte metálicos

Devido aos ensaios não destrutivos terem sido realizados em várias etapas de dano das vigas, foram fabricados suportes metálicos com parafusos permitindo um acoplamento mais rápido dos acelerômetros. Isso permitiu uma ligação com menor interferência que a realizada de forma usual, com cera de abelha. A Figura 5.18 mostra o posicionamento dos acelerômetros em uma série de ensaios, com detalhe do suporte metálico colado.

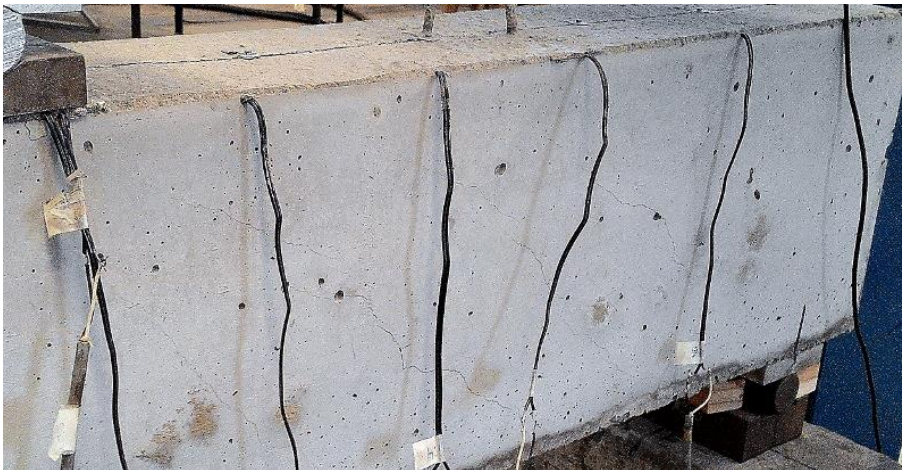
Figura 6.2 - Fissuração da viga V90 SR

A viga V90 SR apresentou uma fissuração homogênea, com 4 fissuras principais, distanciadas em 15cm, formando internamente na viga uma treliça de concreto armado. Com o incremento da força as fissuras foram aumentando na proximidade dos estribos 3 e 4 (Figura 6.2).

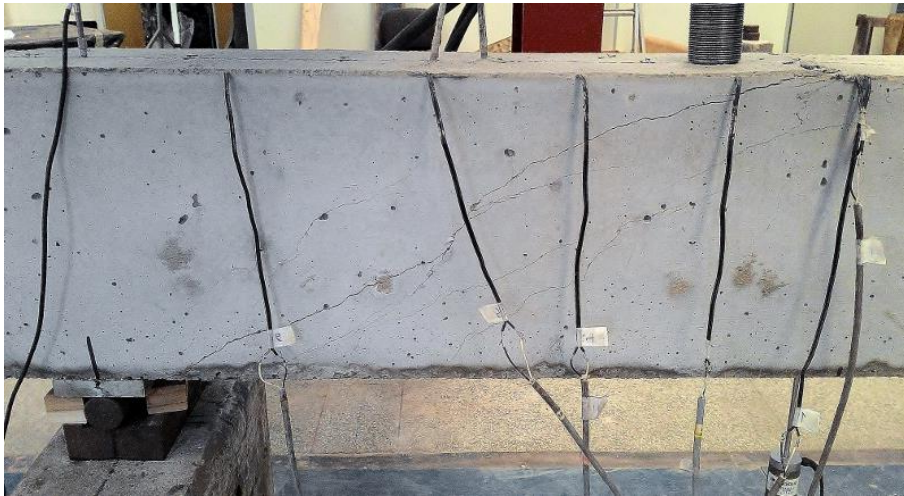
Figura 6.3 – Ruptura da viga V90 SR

A ruptura da viga V90 SR ocorreu bruscamente com uma nova fissura diagonal entre o ponto de aplicação da força e o apoio da viga. A ruptura ocorreu juntamente com o escoamento dos estribos 3 e 4. (Figura 6.3)

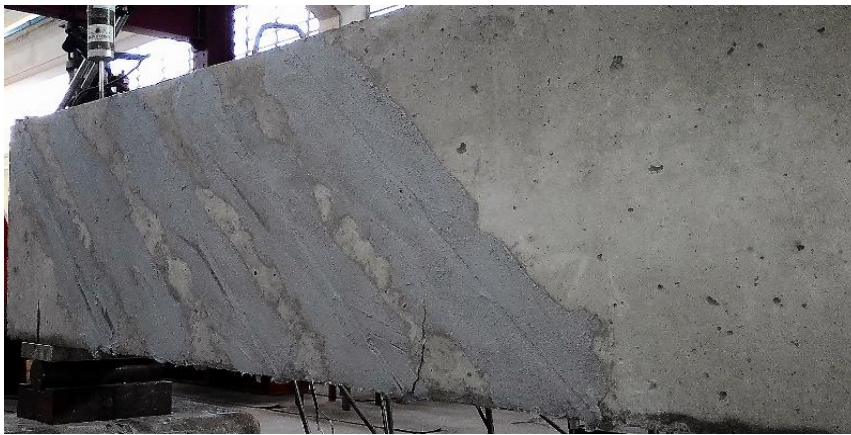
Figura 6.4 – Fissuração da viga V50 CFRP

A viga reforçada V50 CFRP apresentou uma nova configuração de fissuração, onde as fissuras iniciavam-se na extremidade inferior dos laminados com inclinação entre 45 graus e 60 graus. Com o acréscimo de força iniciaram fissuras do ponto de aplicação da força até o laminado 5, onde observou-se que as fissuras não ultrapassavam o reforço. (Figura 6.4)

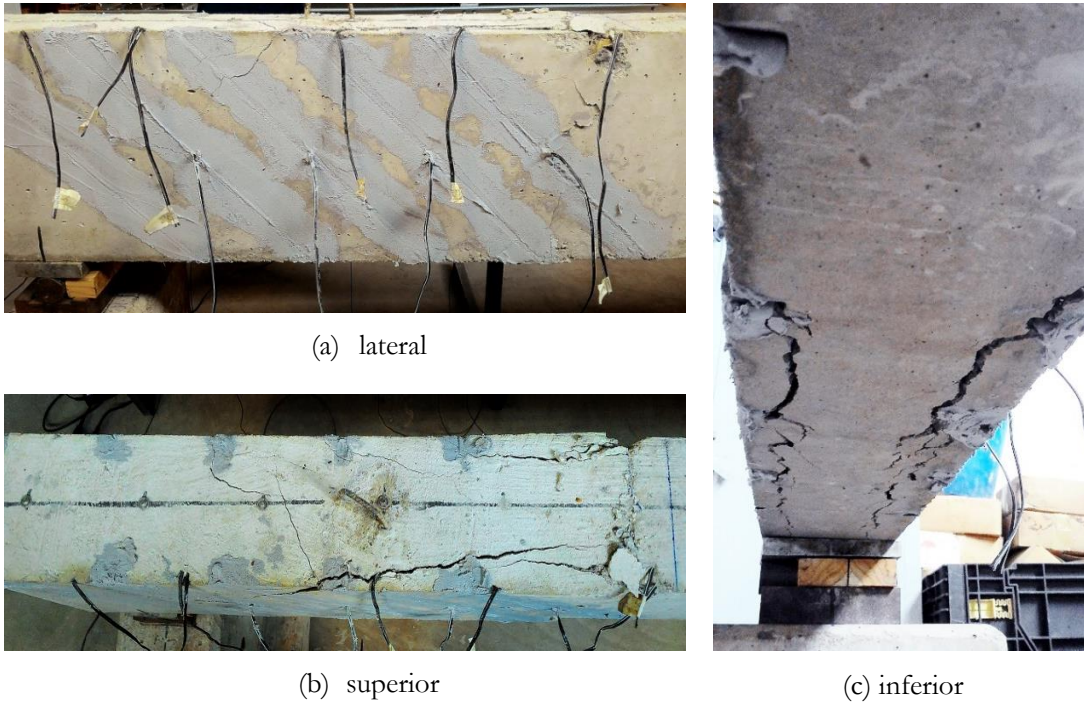
Figura 6.5 – Ruptura da viga V50 CFRP

Em forças elevadas, fissuras surgiram no sentido longitudinal da viga, na parte inferior e superior da viga unindo as fissuras posicionadas nas extremidades dos laminados. A ruptura da viga V50 CFRP ocorreu pelo destacamento do cobrimento de concreto, separando a camada de concreto com reforço do núcleo da viga, efeito denominado de *fish bones* na técnica NSM (Figura 6.5).

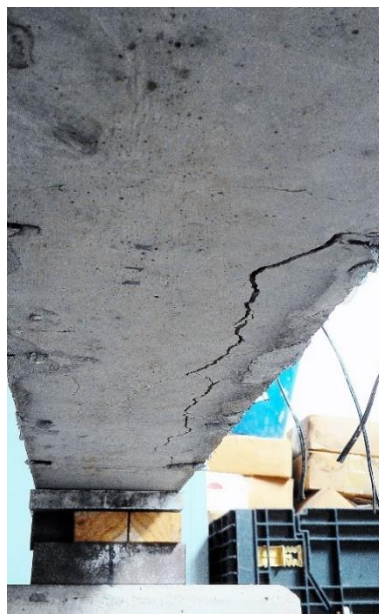
Figura 6.6 – Ruptura da viga V50 40%

A viga com carregamento prévio V50 40% apresentou uma fissuração no sentido longitudinal com formato similar à viga V50 CFRP, mas com menor intensidade, ocorrendo sua ruptura pelo destacamento do cobrimento de concreto em apenas um lado da viga, como pode ser observado na Figura 6.6. Este efeito pode ter ocorrido tanto por uma força excêntrica no ensaio, como pelo efeito do carregamento prévio. A forma de ruptura pode ter reduzido a capacidade de carga desta viga, sendo essa entre as vigas V50 com reforço a de menor resistência.

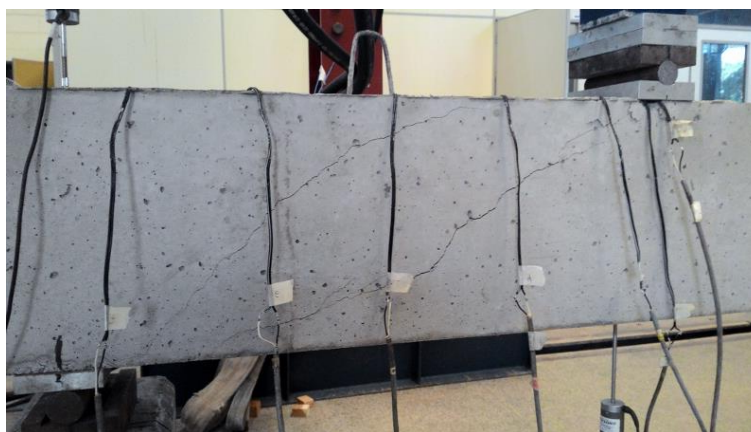
Figura 7.2 – Fissuração da viga V50 SR

Para a viga 50 SR, a DCM e o ID identificaram de maneira correta o dano ocorrido, pois o carregamento foi posicionado a 85cm, não ocorrendo fissurações no lado menos solicitado da viga (110cm a 220cm) e com as fissuras de ruptura ocorrendo nas posições entre a posição 35cm e 80cm, conforme verifica-se na Figura 7.2.

O Índice de Dano (ID) identificou elevado valor elevado na posição 50cm, identificando maiores variações de energia de deformação neste local, um índice médio (1,3) na posição 65cm identificou a presença de grandes variações de energia de deformação. A viga não apresentou ID na parte menos solicitada da viga, entre as posições 110cm e 215cm.

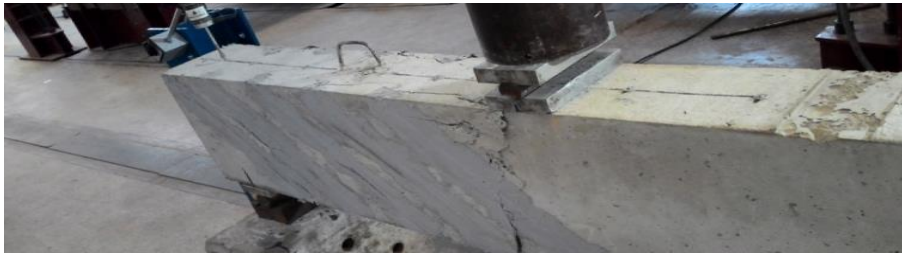
Figura 7.3 – Fissuração da viga V50 CFRP

Este método para esta viga foi o melhor em identificar a posição de ruptura da viga, sem a identificação de falsos danos como ocorrido no COMAC e DCM. Mesmo assim não apresentou a posição correta do dano na Ruptura, que ocorreu adjacente ao ponto de aplicação da força na posição 80cm, como pode ser observado na Figura 7.3.

Após a ruptura o método apresentou ID de 1,9, com maiores variações de energia de deformação na posição 50cm, com índice baixo nas posições 20cm e 65cm e praticamente sem ID no lado direito da viga, na região entre as posições 110cm a 215cm.
