UNIVERSIDADE DE SÃO PAULO
ESCOLA DE ENGENHARIA DE SÃO CARLOS
DEPARTAMENTO DE ENGENHARIA DE ESTRUTURAS

**Análise do comportamento em temperatura ambiente e em situação de
incêndio de vigas mistas de madeira e concreto sem e com reforço com
fibras de vidro**

Tese apresentada ao Programa de Pós-Graduação em Engenharia Civil (Engenharia de Estruturas) da Escola de Engenharia de São Carlos da Universidade de São Paulo como parte dos requisitos para a obtenção do título de Doutor em Ciências.

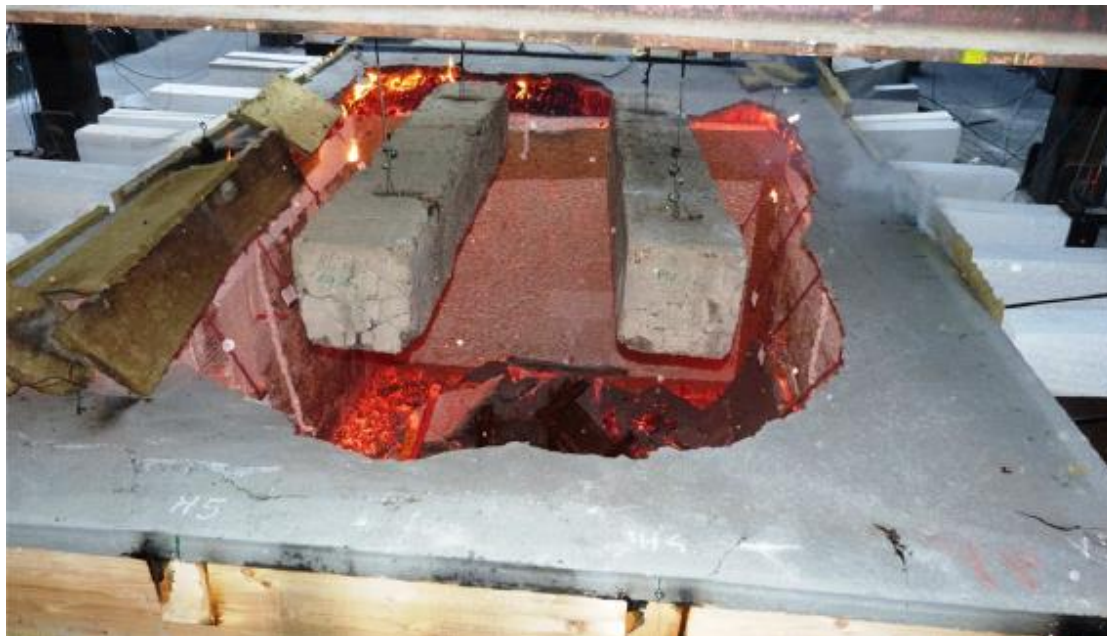
Figura 2.13 – Colapso de piso misto de madeira e concreto após ensaio de incêndio

O piso, simplesmente apoiado, foi carregado e submetido à curva de incêndio padrão ISO 834 (1999). A integridade do piso ELE-1-120/160 foi mantida até os 100 minutos de ensaio, momento em que houve a abertura de uma fissura e foram observadas chamas saindo pelo elemento estrutural. A capacidade de isolamento térmico deste piso é mantida até os 52 minutos de ensaio, quando a temperatura na superfície externa da laje ultrapassa os 140 °C. Observou-se, para temperatura elevadas, que a taxa de crescimento dos deslocamentos verticais

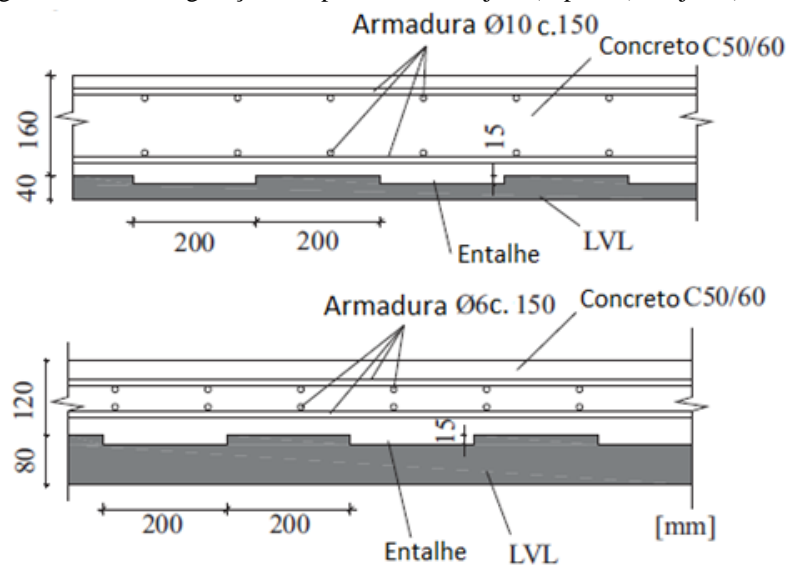
Figura 2.16 – Configuração dos pisos mistos: laje 1 (superior) e laje 2 (inferior)

durante 96 minutos e que o teste foi interrompido devido à perda de estanqueidade do piso, enquanto que a laje 2 apresentou tempo de resistência ao fogo igual a 68 minutos e o ensaio foi finalizado em consequência do crescimento brusco dos deslocamentos verticais. Observou-se que na laje 1 toda a camada de madeira foi carbonizada e que o concreto sofreu *spalling* (Figura 2.17), enquanto na laje 2 ainda existia ao final do ensaio uma camada residual de madeira protegendo a camada de concreto armado.

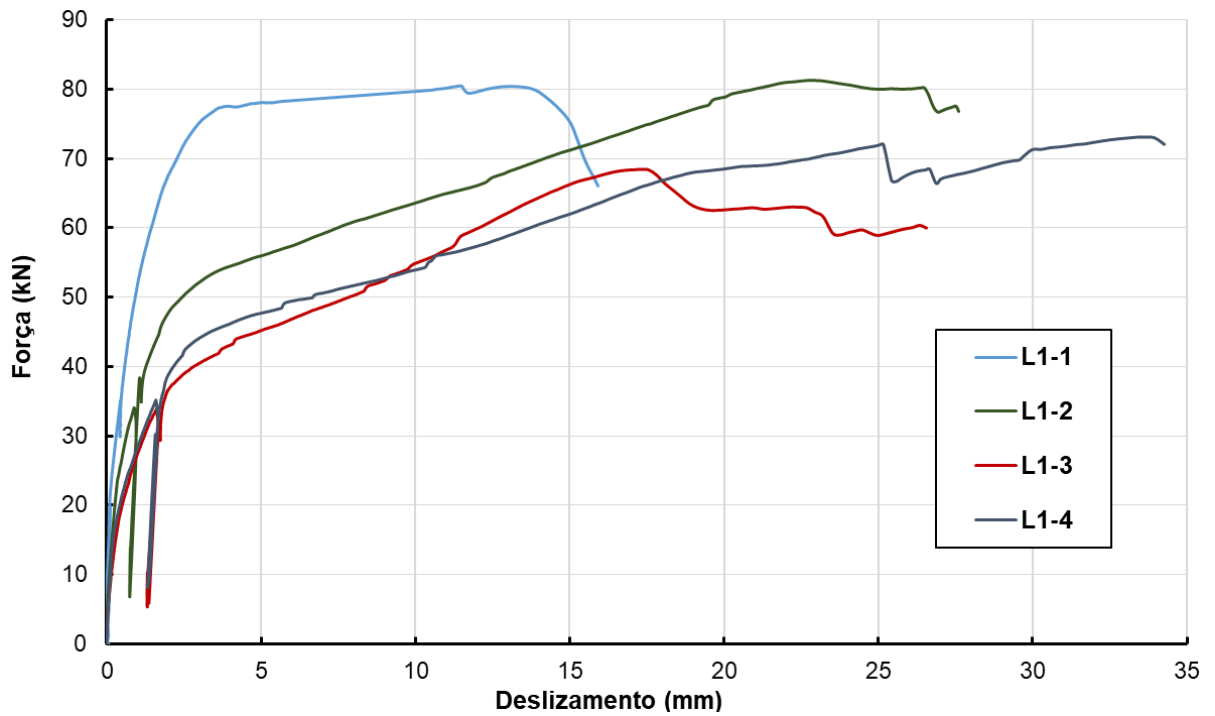
Figura 3.11 - Curvas força x deslizamento relativo - Ligação L1

Pelos resultados apresentados na Figura 3.11 é possível observar que a ligação **L1** apresentou valores elevados de deslizamento relativo entre a peça central de madeira e as abas laterais de concreto. Com exceção do corpo de prova **L1-1**, a força de ruptura foi determinada a partir do deslizamento limite igual a 15 mm. A partir das curvas *força versus deslizamento relativo* da Figura 3.11 e dos valores apresentados na Tabela 3.3, é possível observar que o comportamento do corpo de prova **L1-1** diferiu dos demais, mostrando-se mais rígido. Tal fato fez com que o valor do coeficiente de variação do módulo de deslizamento desta ligação aumentasse.

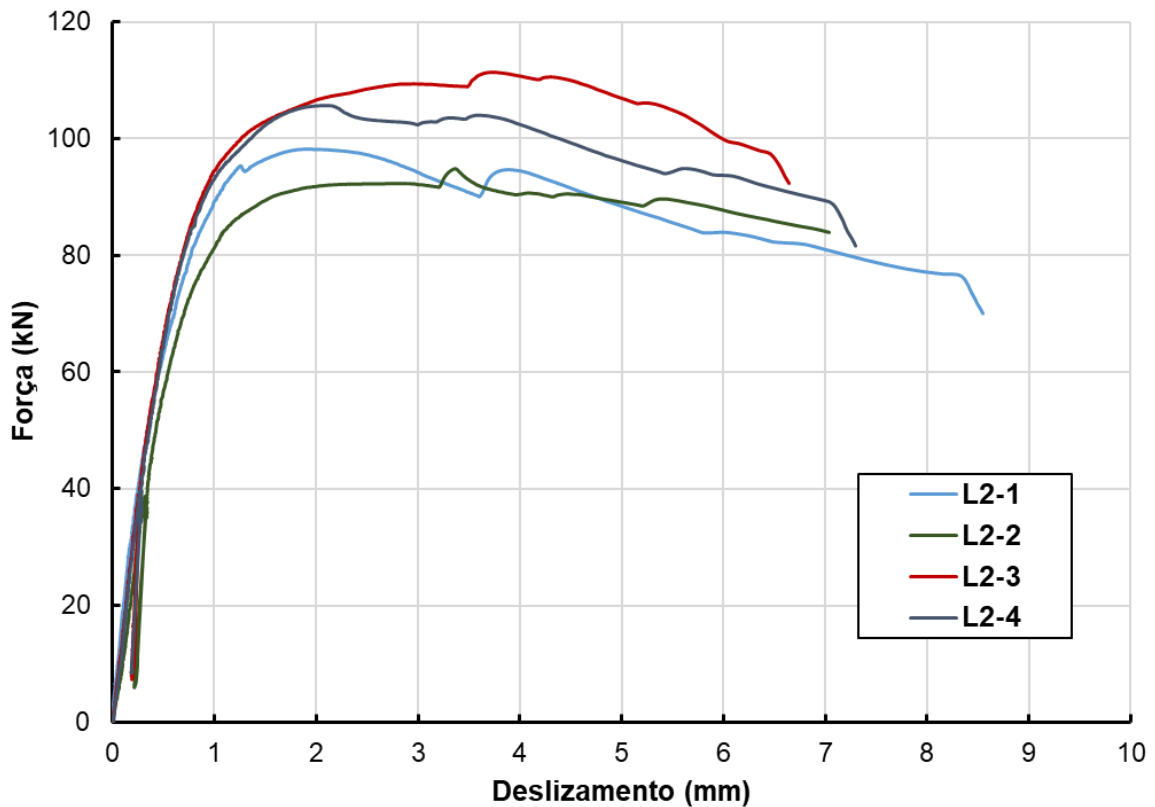
Figura 3.12 - Curvas força x deslizamento relativo - Ligação L2

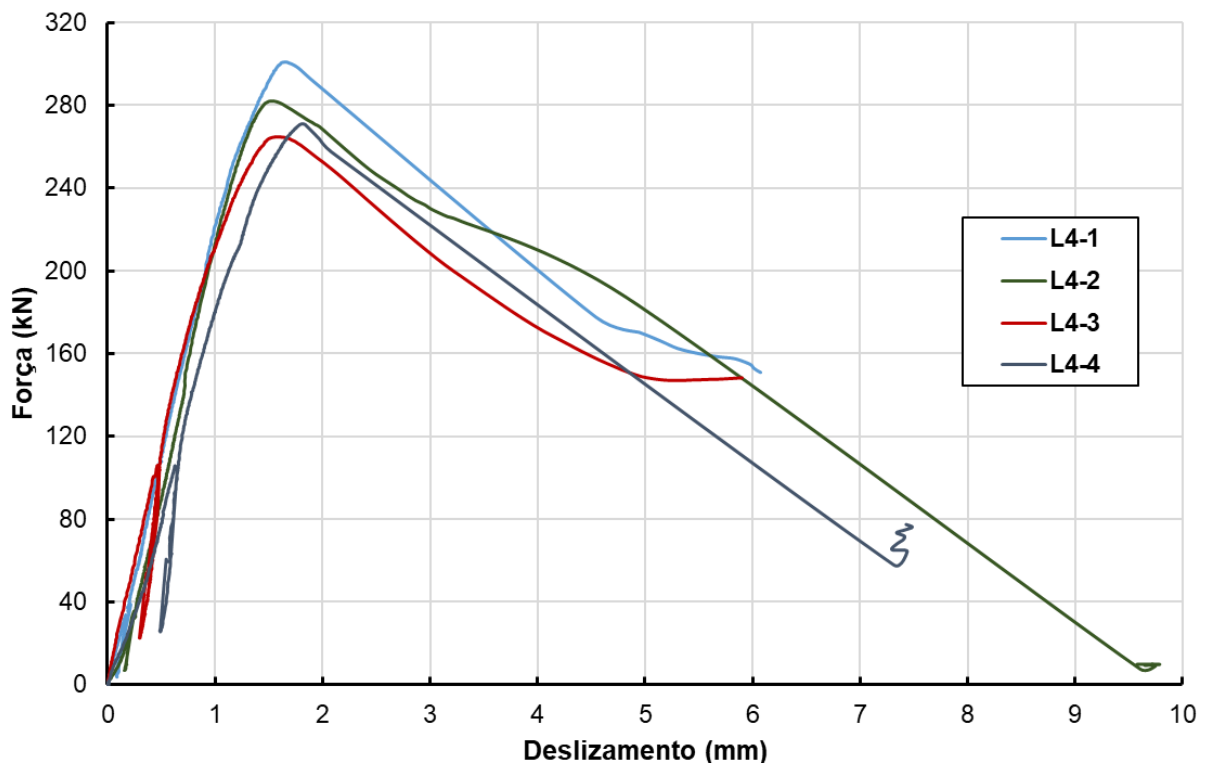
Figura 3.14 - Curvas força x deslizamento relativo - Ligação L4

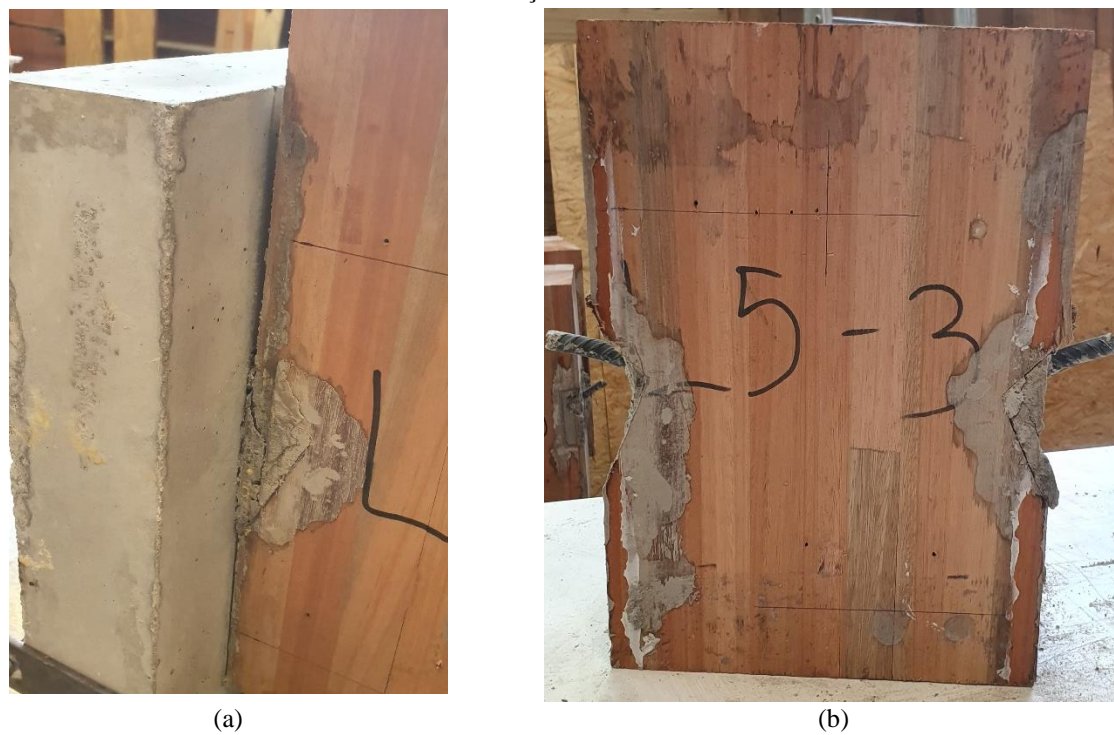
Figura 3.20 – Ruptura ligação L5: (a) Detalhe do cisalhamento do concreto no entalhe; (b) Flexão da barra de aço

Para as ligações com entalhes, o principal mecanismo de ruptura observado foi o cisalhamento do concreto no entalhe, sendo verificada também a flexão da barra de aço, sendo essa flexão mais suave no caso do pino inclinado. Em alguns corpos de prova foi observada também a fissuração da parte externa da aba de concreto. Para a ligação **L4**, ocorreu em alguns corpos de prova o arrancamento dos pinos metálicos após a análise experimental. As Figuras 3.18 a 3.20 ilustram os mecanismos de ruptura observados nas ligações **L3**, **L4** e **L5**, respectivamente.

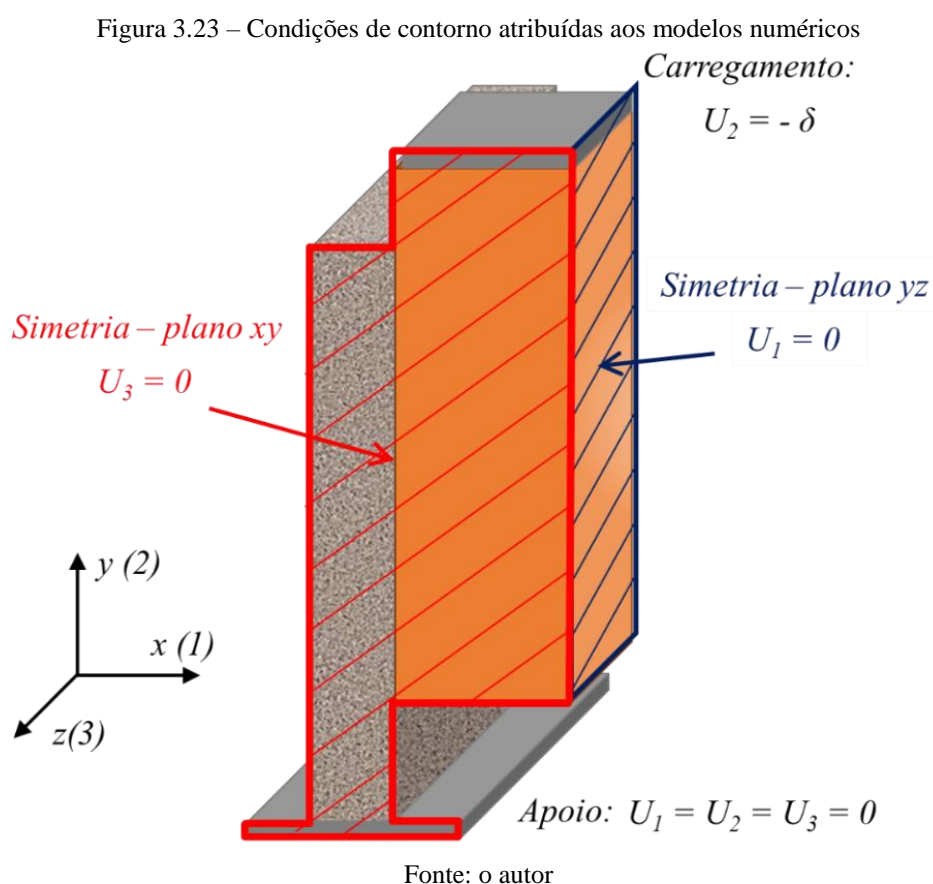
Para levar em consideração a simetria do corpo de prova no plano xy , foram restringidos os deslocamentos de translação na direção z ($U_3 = 0$), enquanto que a simetria no plano yz foi considerada por meio da restrição dos deslocamento de translação na direção x ($U_1 = 0$). Um resumo das condições de contorno dos modelos numéricos é apresentado na Figura 3.23.

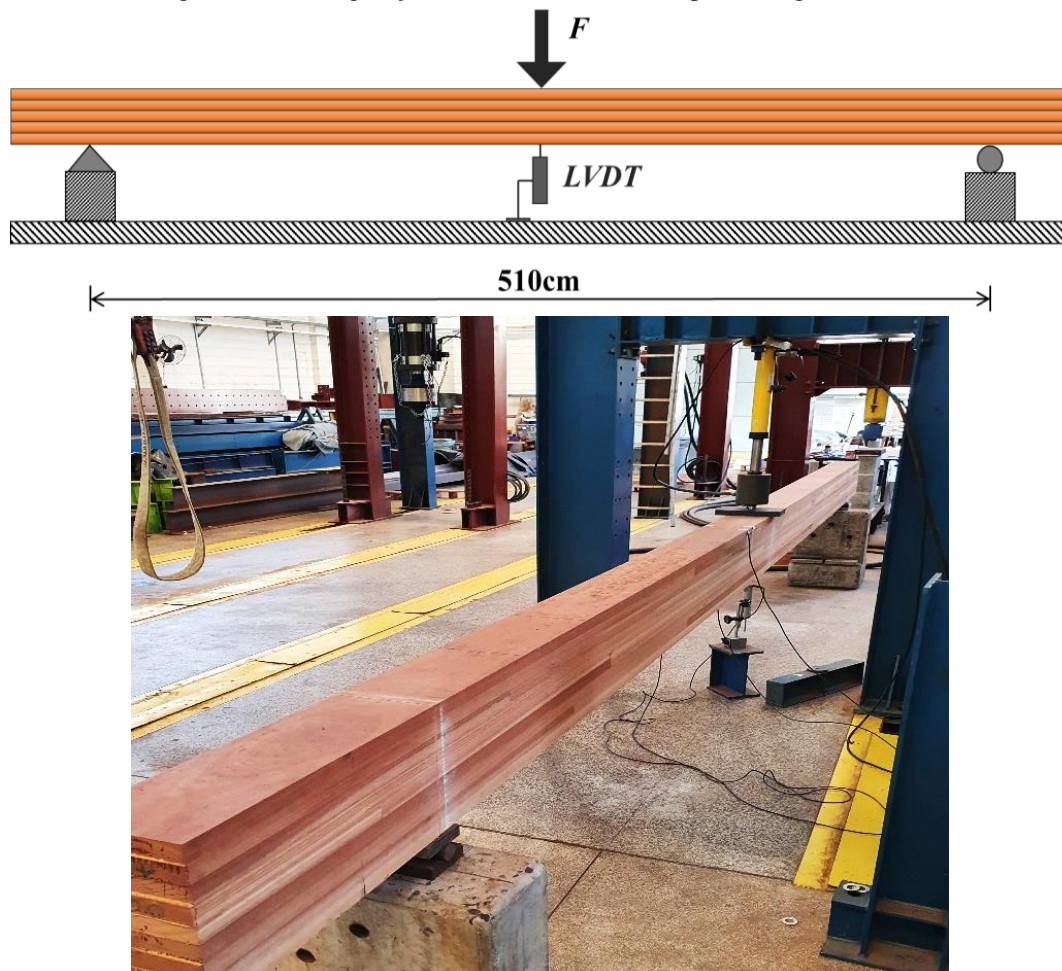
Figura 4.2 - Configuração do ensaio de flexão simples de vigas de MLC

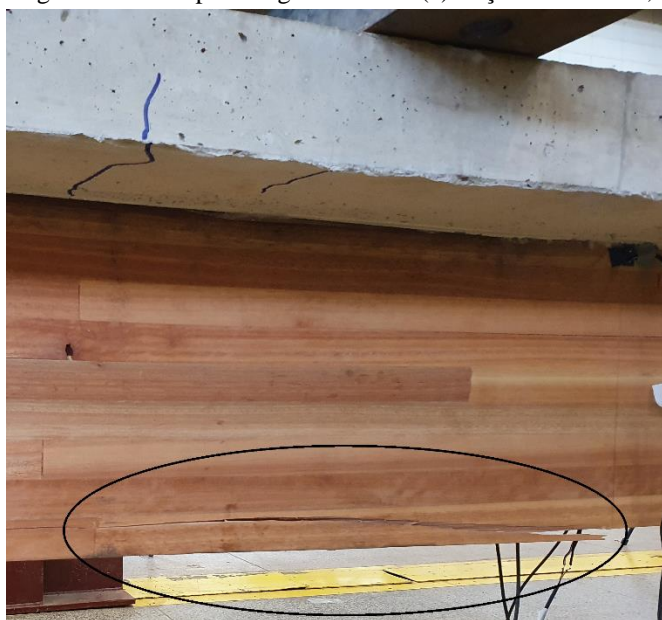
Figura 4.10 – Ruptura viga E1-A-L2: (a) tração da madeira; (b) fissura na parte superior da mesa de concreto

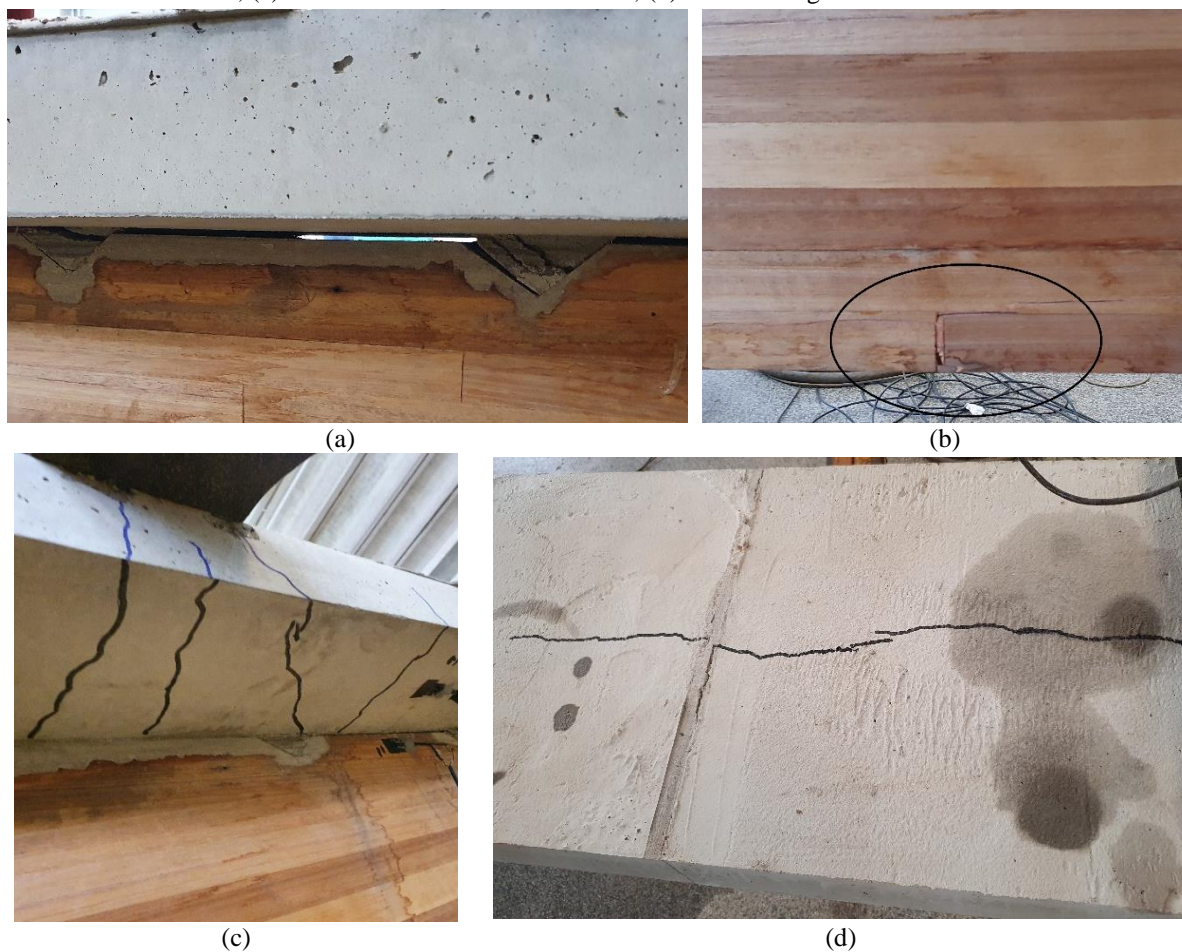
Figura 4.12 – Ruptura viga E4-A-L4: (a) ruptura da ligação e separação da laje; (b) ruptura por tração da madeira; (c) fissuras transversais no concreto; (d) fissuras longitudinais no concreto

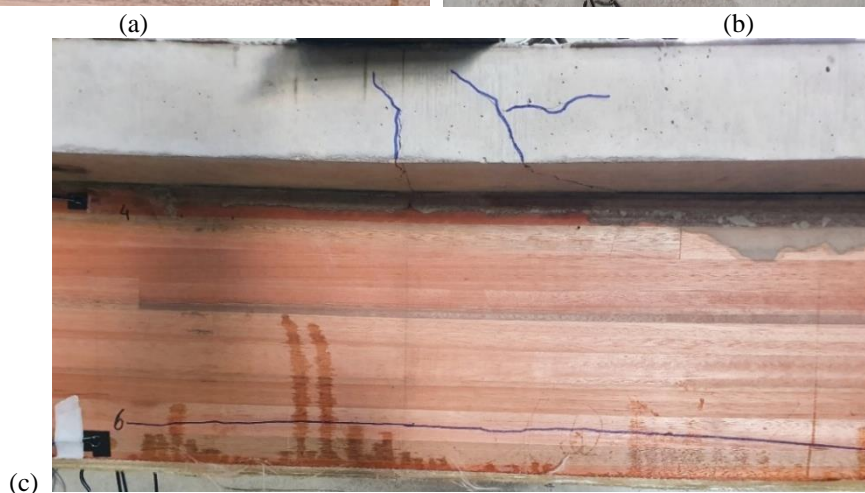
Figura 4.15 – Ruptura viga E8-A-L2-R: (a) ruptura da ligação; (b) fissuração longitudinal no concreto; (c) cisalhamento da madeira;

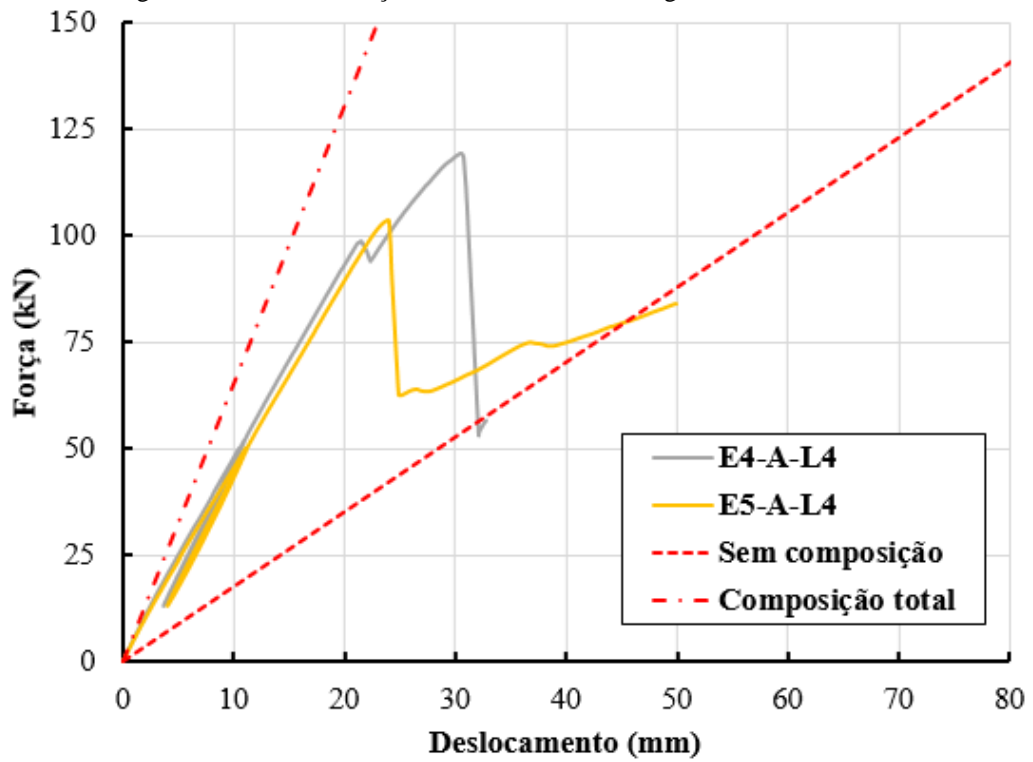
Figura 4.18 – Curvas força versus deslocamento: vigas E4-A-L4 e E5-A-L4

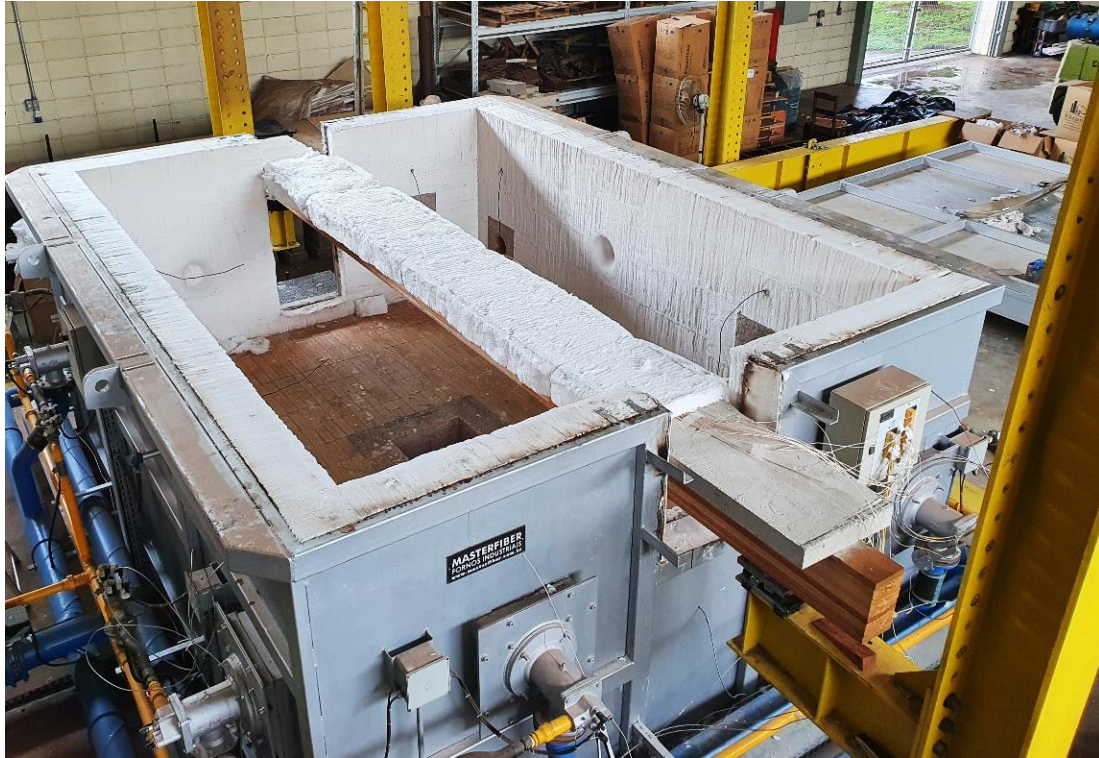
Figura 5.2 – Posicionamento da viga para ensaio termomecânico: (a) visão geral; (b) apoio móvel; (c) apoio fixo

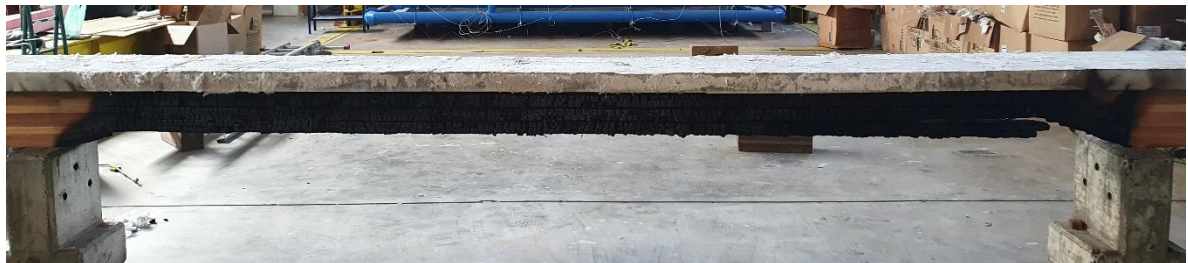
Figura 5.11 – Observações experimentais da viga E3-I-L2: (a) visão geral no pós ensaio; (b) perda de umidade; (c) fissuras no concreto.

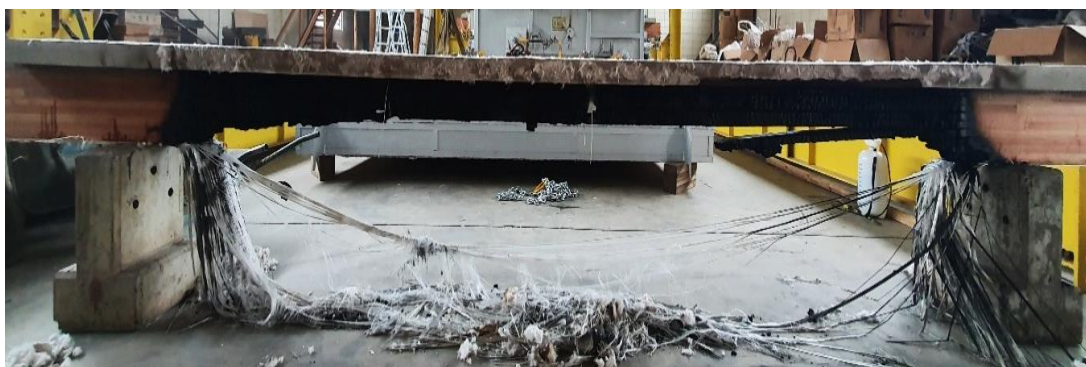
Figura 5.13 – Observações experimentais da viga E9-I-L2-R: (a) visão geral no pós ensaio; (b) *spalling* do concreto

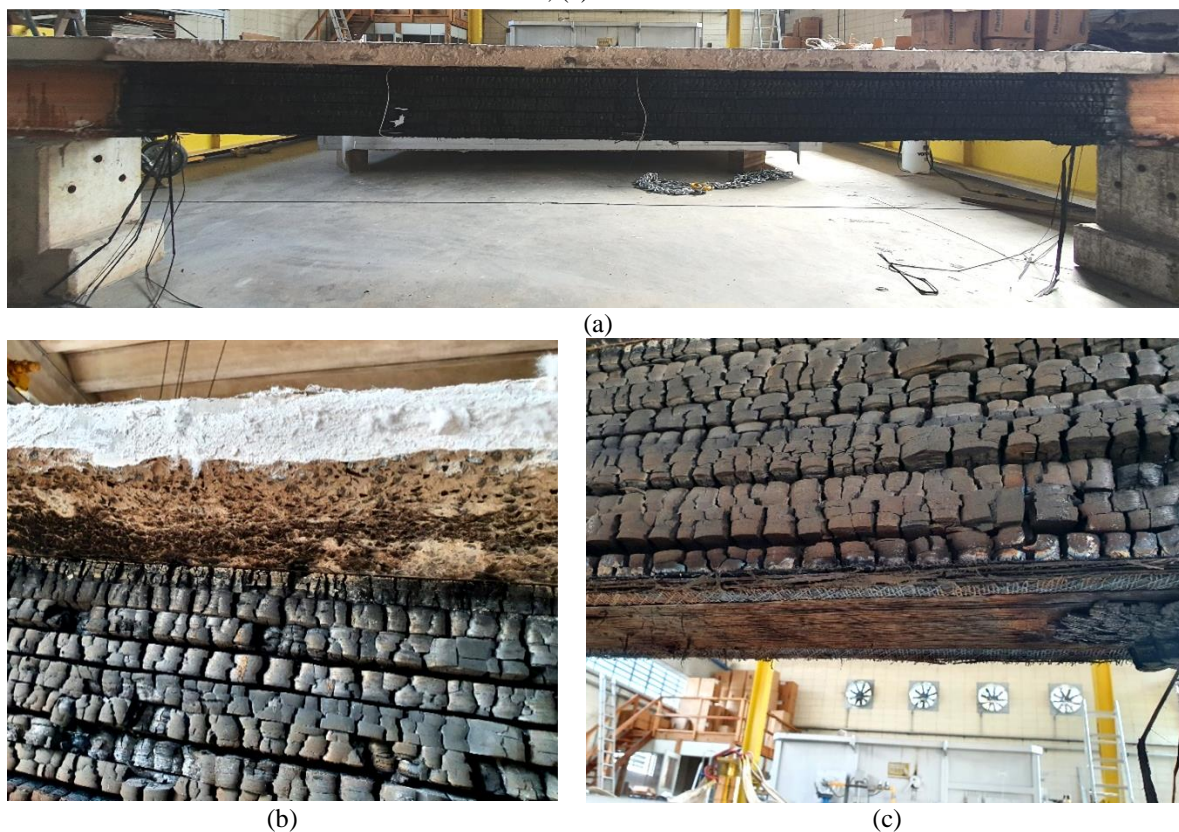
Figura 5.14 – Observações experimentais da viga E10-I-L2-R(P): (a) visão geral no pós ensaio; (b) *spalling* do concreto; (c) fibra de vidro

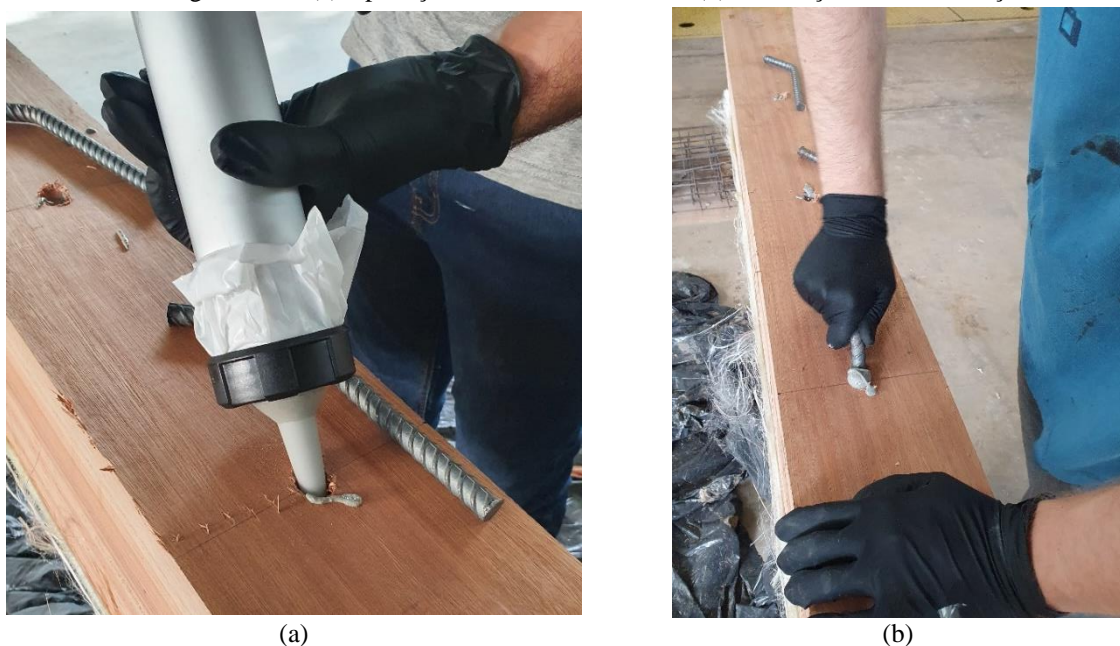
Figura A.8 – (a) Aplicação do adesivo estrutural; (b) Introdução da barra de aço.
