UNIVERSIDADE DE SÃO PAULO
ESCOLA DE ENGENHARIA DE SÃO CARLOS
DEPARTAMENTO DE ESTRUTURAS

ESTUDO PATOLÓGICO DE
CONSTRUÇÕES DE ARGAMASSA ARMADA
EXISTENTES NO BRASIL

Tese de doutoramento apresentada a
Escola de Engenharia de São Carlos - USP
para a obtenção do título de Doutor em Engenharia de Estruturas

SÃO CARLOS
Dezembro de 1989

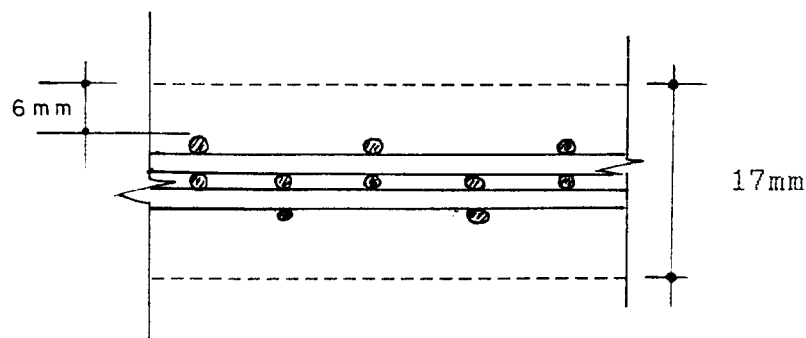
Suposição teórica da posição das telas na argamassa

$$\text{cobrimento} = 0,5[1,7 - (1,25 \times 4)] = 6\text{mm}$$

Foi o que se observou: em toda a extensão da cobertura, há deficiências no cobrimento da armadura e em algumas regiões, ele inexistente. Isso resultou, em pouco tempo, numa degradação total de uma das telas que compõe a armadura. Onde os cobrimentos eram pequenos, observou-se também o lascamento da argamassa pela oxidação da armadura.

O mecanismo da corrosão deve ter sido acelerado também pelo fato de ter sido empregado CaCl_2 (cloreto de cálcio) como aditivo acelerador (conforme informações prestadas em entrevistas).

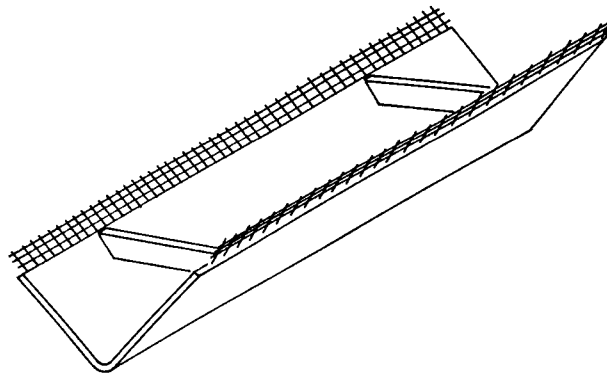
Figura F5.7

Foi o que se observou na realização da prova de carga nos elementos com 13,50m de comprimento.

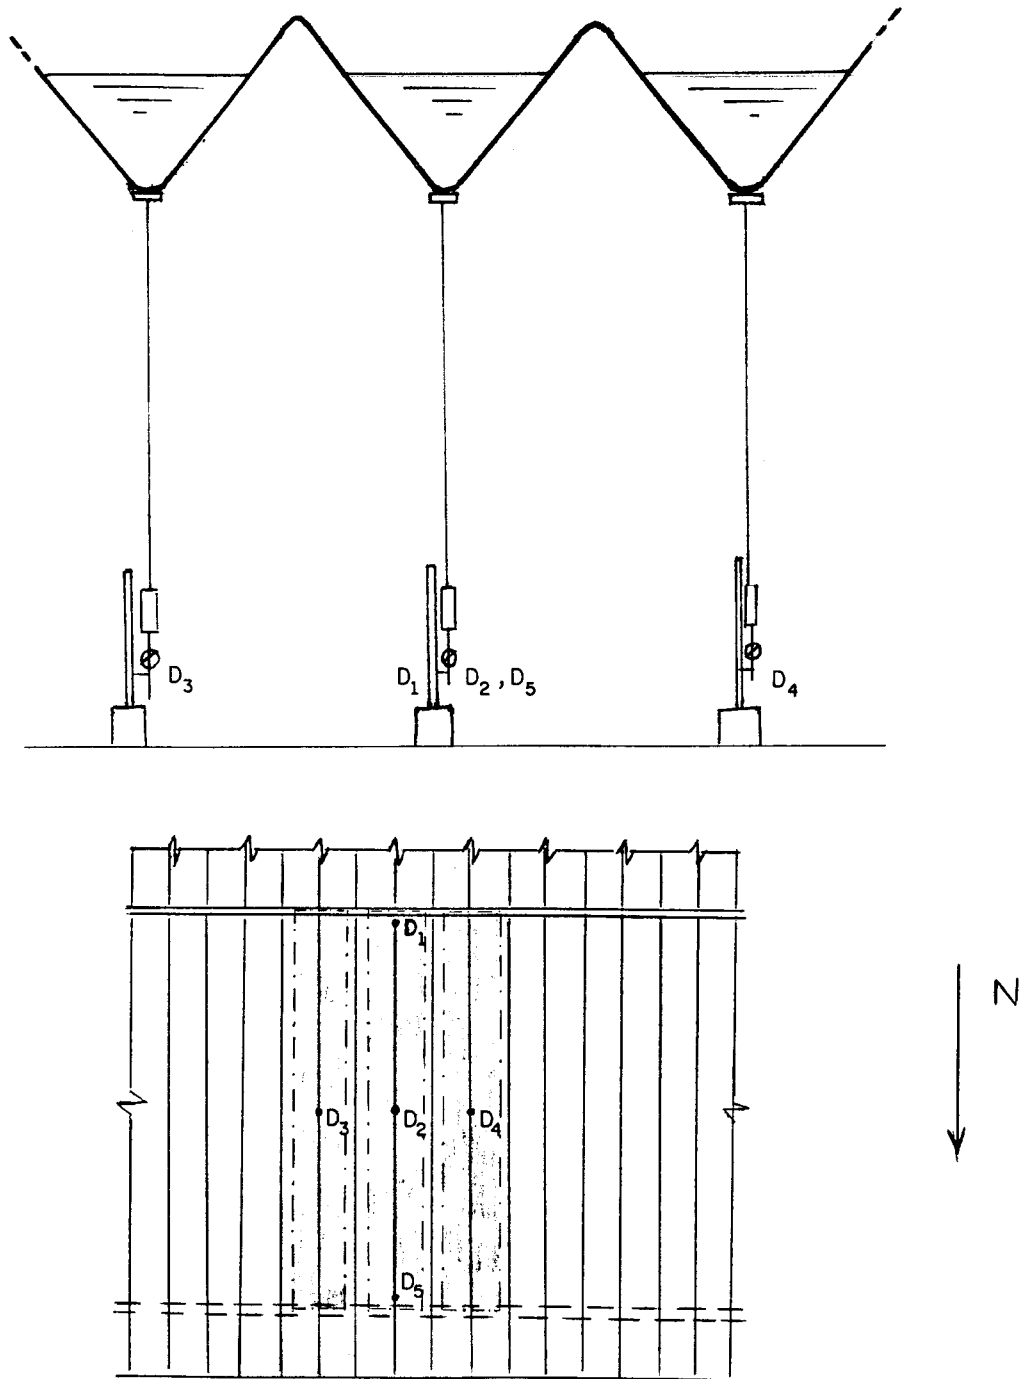
Figura F5.8

Os deslocamentos verticais foram medidos com extensômetros mecânicos de curso de até 50mm e sensibilidade de 1 centésimo de mm. O máximo deslocamento vertical observado foi de 8,40 mm. No elemento central mediu-se, inicialmente, um deslocamento vertical residual de 30mm. Dessa forma, o máximo deslocamento vertical da viga-telha foi de 38,4 mm, verificando-se uma relação com o vão

livre de 1/312,5.

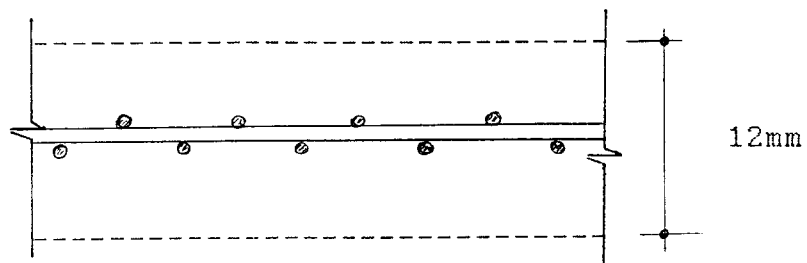
Figura F5.10

Outro fato é que não se utilizou de nenhuma espécie de espaçador efetivo para a manutenção do cobrimento, estabelecido teoricamente, da armadura.

Devido ao fato de a armadura ser pouca rígida, o que se observa é sua exposição em alguns locais, inexistindo, portanto, o cobrimento.

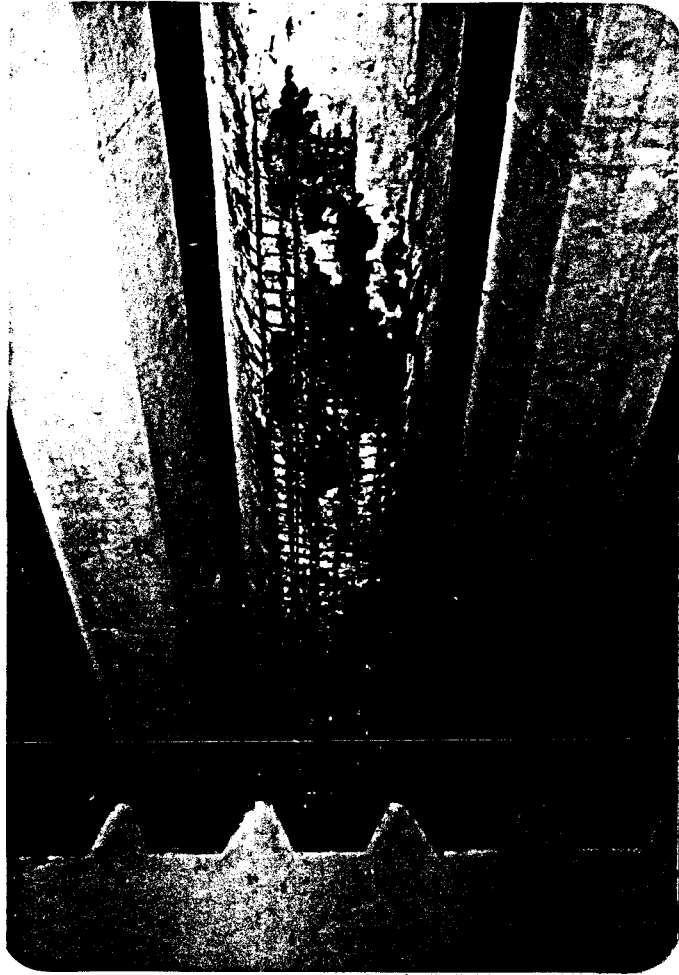
Documentos DF5.33 e DF5.34

A seguir apresenta-se uma documentação fotográfica de detalhes da cobertura (DF5.33 a DF5.38).

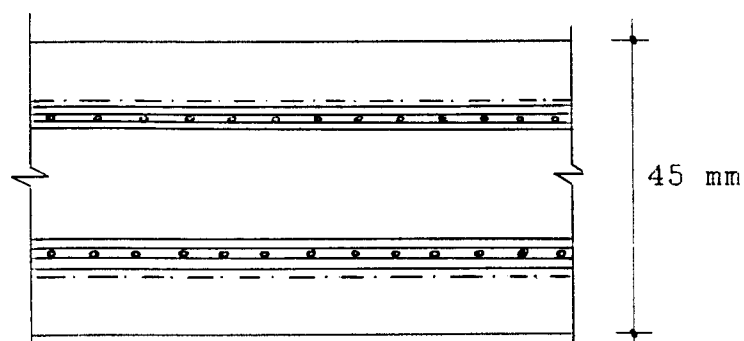
Figura F5.22

No caso da figura F5.21 e F5.22 o cobrimento teórico seria de aproximadamente 7,5mm.

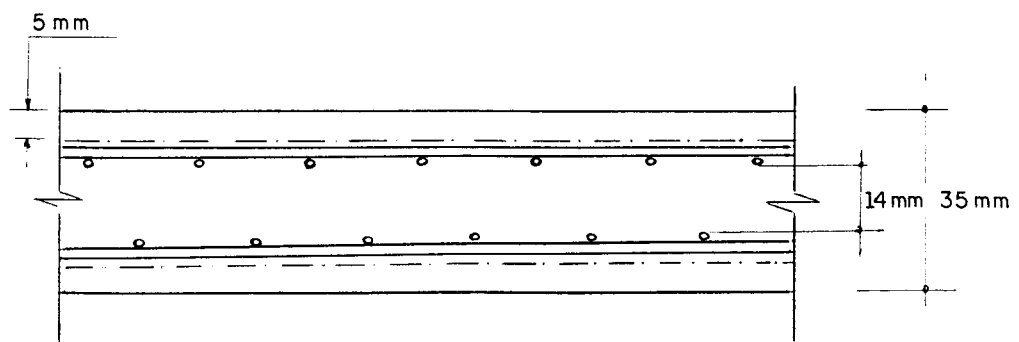
Figura F5.24

Detalhe da Região Crítica

Conclui-se que deve ter havido uma correção da imperfeição, provavelmente durante a execução, através do engrossamento da região porém, isso deve ser evitado visto que esse instante da realização do projeto não deve prever essas observações pois, isso poderia ter ocasionado situações de degradação de toda a estrutura.

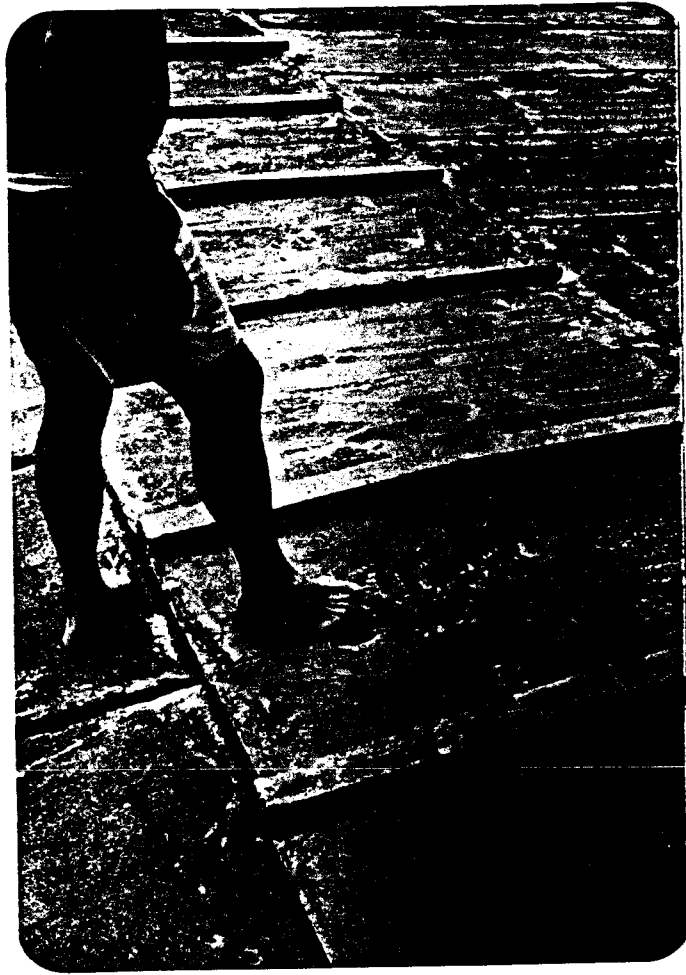
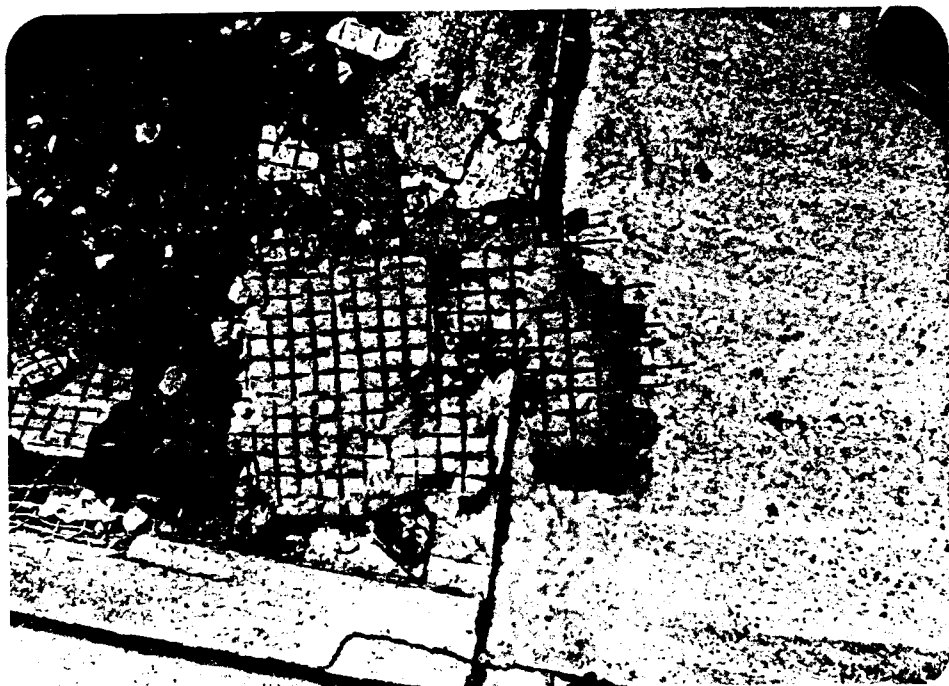
Documentos DF5.53 e DF5.54

Nos elementos de cobertura mediram-se aberturas de fissuras de 0,05mm a 1mm. Existem fissuras em rede e também fissuras causadas por deterioração da armadura.

No reservatório, o quadro clínico apresentado é mais grave: existem algumas fissuras verticais, localizadas no talude do reservatório com abertura que vão de 0,7 mm, até 8 mm, que podem ter sido causadas por recalques diferenciais ou ocasionada por carreamento de finos devido a infiltrações de água.

Todo o revestimento protetor encontra-se em deterioração e não está atuando de forma eficaz. Percebe-se a formação de uma série de bolhas de água sob aquela manta. O que pode estar ocorrendo é uma possível penetração de água, pela parte inferior da argamassa, além da penetração sob o revestimento, conforme documentação fotográfica.

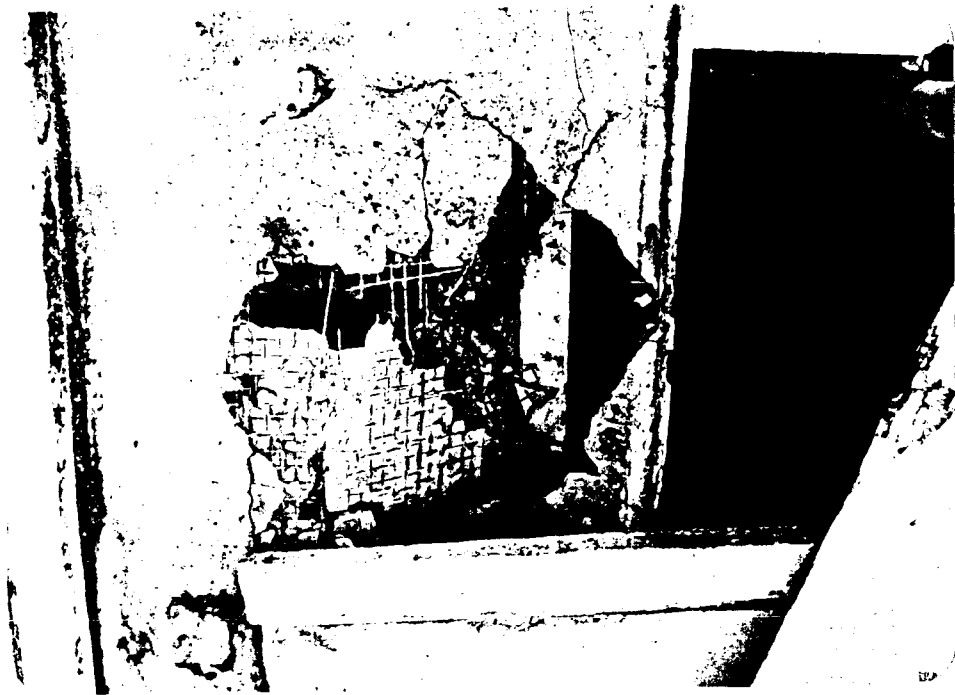
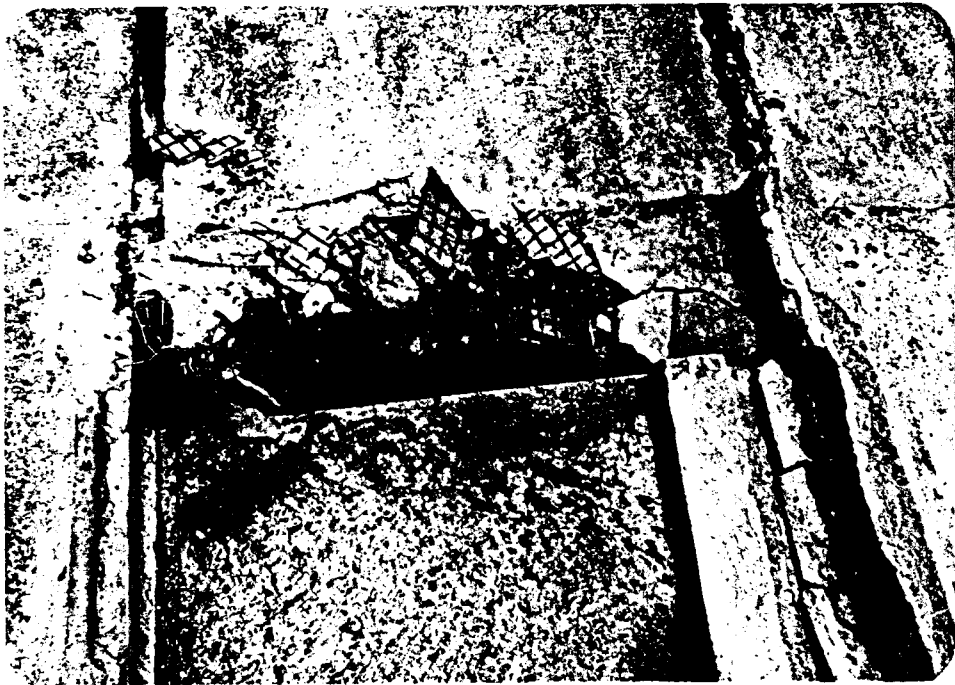
Documentos DF5.55 e DF5.56

pois, não há nenhum revestimento protetor e todas as placas, sem exceção, encontram-se parcialmente corroídas. A argamassa está se destacando na posição da armadura, devido à sua oxidação.

Observou-se que já houve a reposição de uma série de elementos da cobertura, porém, mesmo os elementos repostos estão também deteriorados (vide documentação fotográfica).

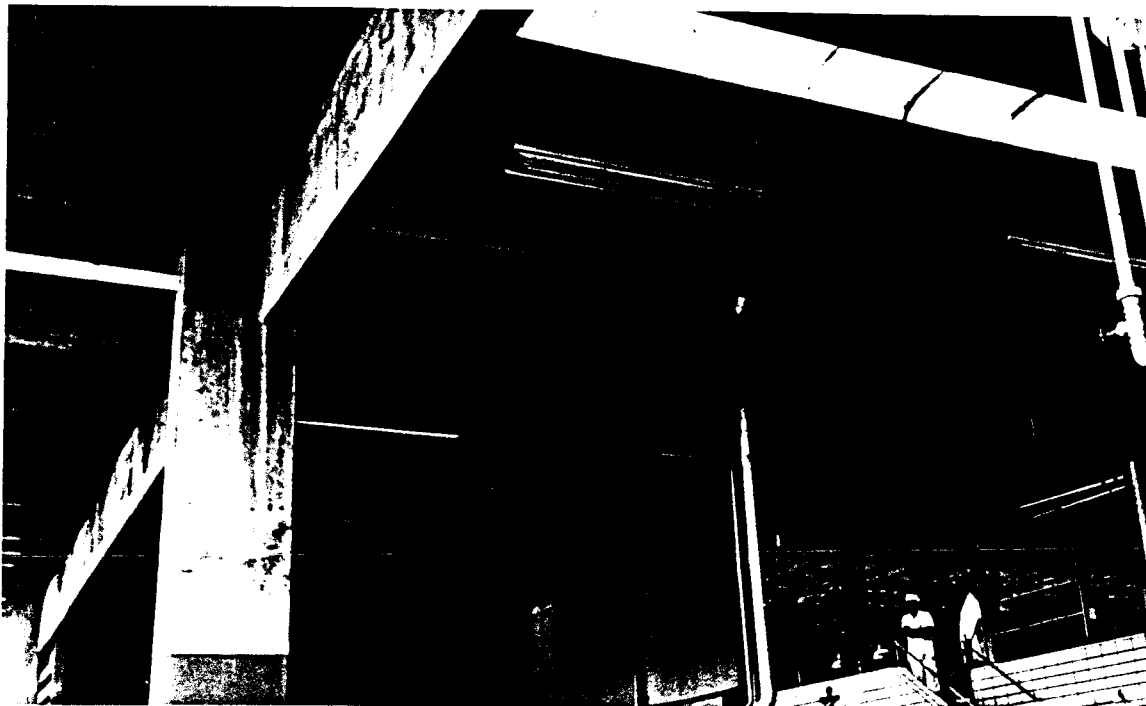
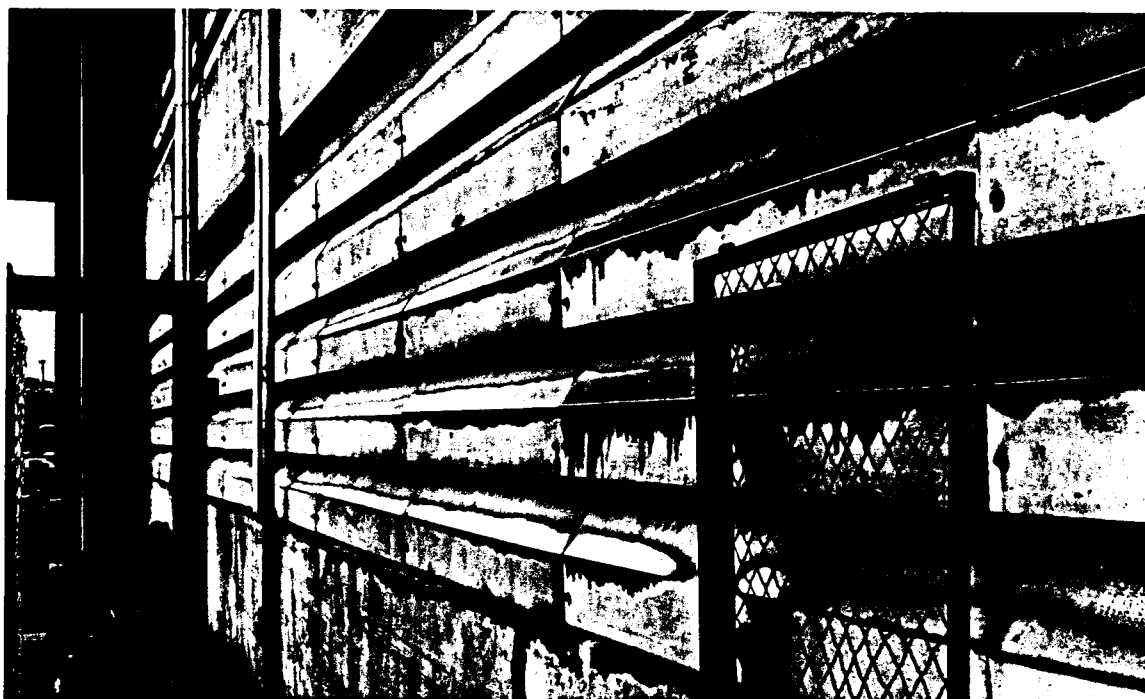
Documentos DF5.64 e DF5.65

Existem algumas fissuras de flexão, porém se encontram colmatadas pela pintura de proteção, assim, não se pode considerar aí um ponto por onde haja a penetração de elementos agressivos.

As venezianas apresentaram alguns pontos de início de corrosão, principalmente aquelas que são constituídos por tela entrelaçada e galvanizada (tipo "peneira"), porém, muito pouco atacada; isso se explica pelo fato de se ter constatado que a argamassa ali aplicada foi feita dentro de padrões considerados ótimos.

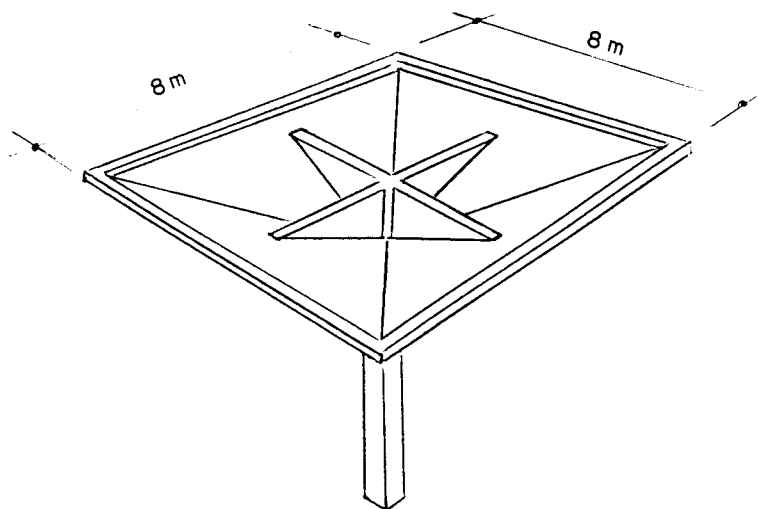
Figura F5.34

Cada casca piramidal cobre uma área de 64m^2 ($8\text{m} \times 8\text{m}$), num total de 120 unidades, perfazendo uma área de aproximadamente, 7680m^2 . Na figura F5.34 são apresentadas algumas características das edificações.

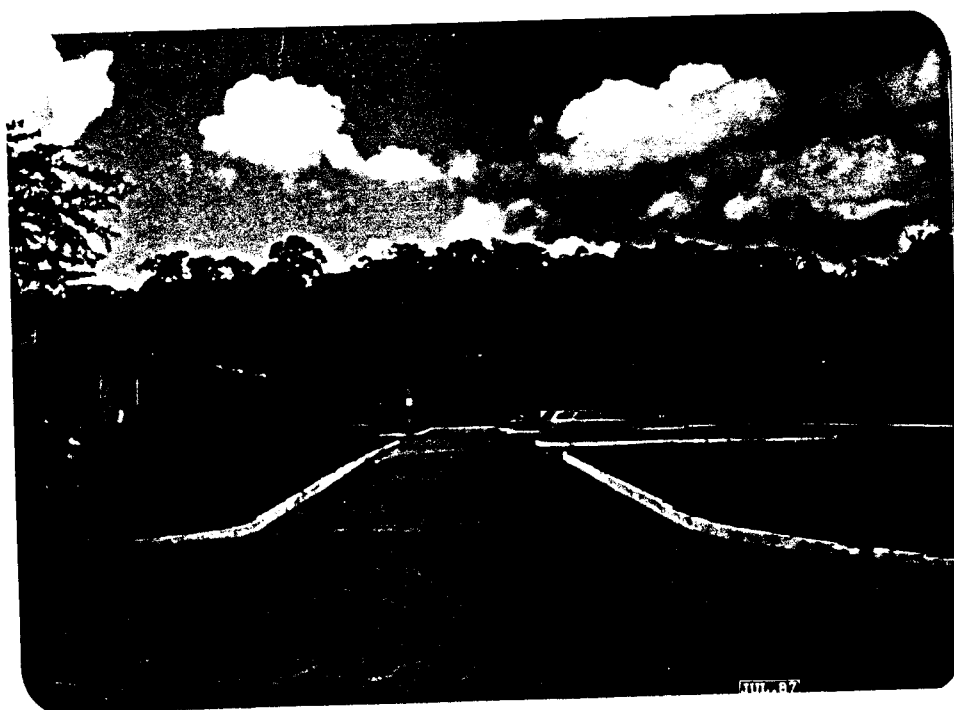
Documento DF5.80

Observou-se também que havia em alguns pontos, penetrações de umidade, inclusive, formação de regiões esbranquiçadas (início de formação de estalactites), que indicam carbonatação da argamassa, porém, não em grandes extensões, visto que são feitas, periodicamente, manutenções (limpeza e pintura com nata de cimento). No elemento em que se teve acesso, também, aqui, não foi possível precisar a idade, segundo informações, aquela unidade deveria ter aproximadamente 6 anos.

Na documentação fotográfica DF5.80 e DF5.84 são apresentadas alguns detalhes do estado atual da referida cobertura.

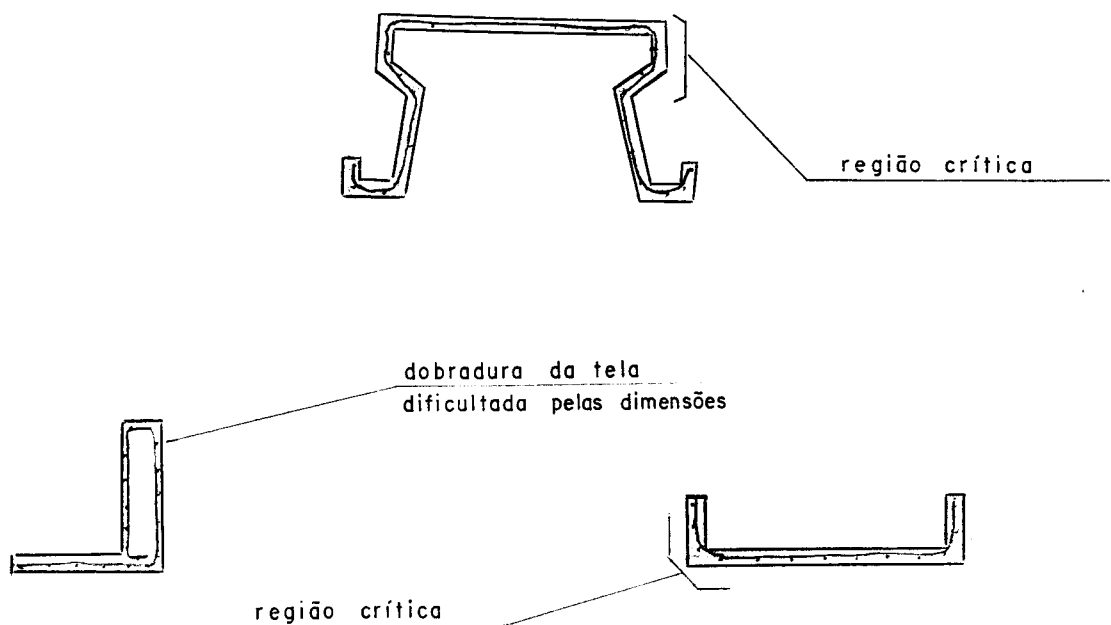
Figura F5.35

- esse comprometimento das dimensões da armadura afeta decisivamente o cobrimento, quando da sua composição (a intensidade de aparecimento desse problema, nos casos observados,

está ligado ao número de dobraduras que a tela irá sofrer (erros acumulados); nas telas com dimensões tais que seja possível ter uma ou duas dobraduras, e essas dobraduras tendo uma distância grande uma da outra, o problema não é salientado, porém, naqueles elementos onde o número de dobraduras é grande, há um grande risco de se produzir elementos com cobrimentos inadequados da armadura ou mesmo todo o comprometimento do cobrimento; na figura F5.35, a seguir, são mostrados exemplos acessórios;

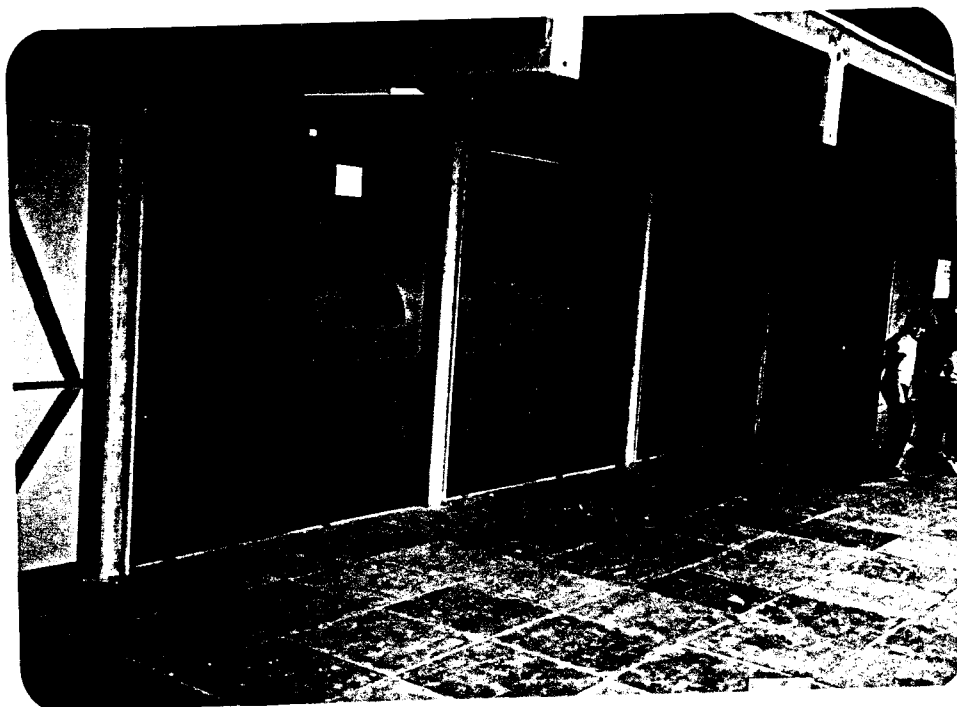
Documento DF5.109

Algumas fissuras de flexão foram também observadas, que são também de conhecimento dos projetistas e, estão sendo analisadas e os elementos redimensionados.

Não se notaram outras imperfeições. A qualidade dos elementos produzidos é excelente, permitindo afirmar que atendem o projeto.

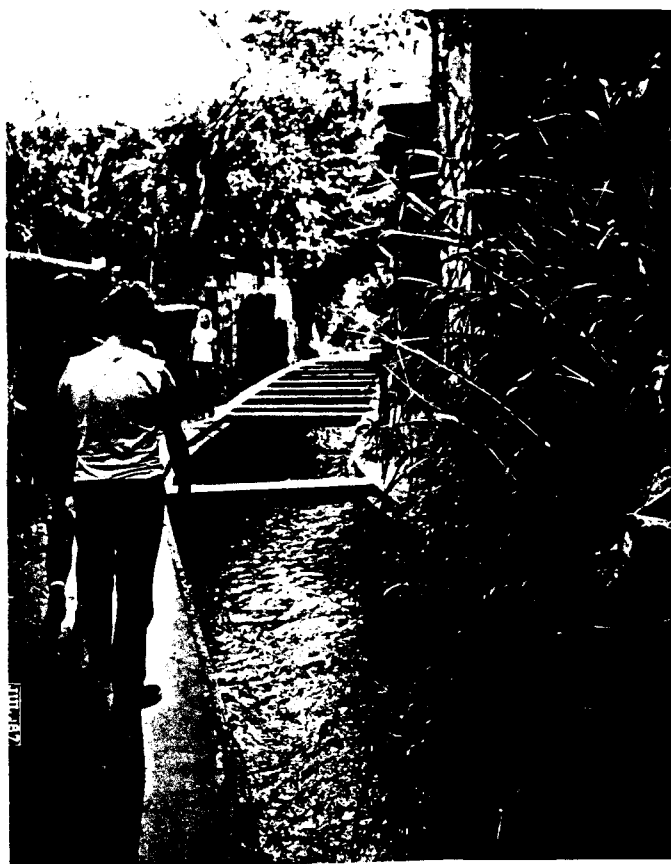
Documento DF5.115

Nas galerias, observa-se que há uma proliferação de vegetação entre as placas, o que pode ocasionar desenvolvimento de solicitações mecânicas e/ou desenvolvimento de microorganismos, que criariam condições favoráveis à degradação da argamassa e da armadura.

Nas galerias e canais drenantes, o que poderá ocasionar problemas de corrosão na armadura é o fato da existência de ligações de esgotos feitas, inúmeras vezes, sem critérios, através das paredes dos elementos constituintes, com conseqüente exposição da armadura.

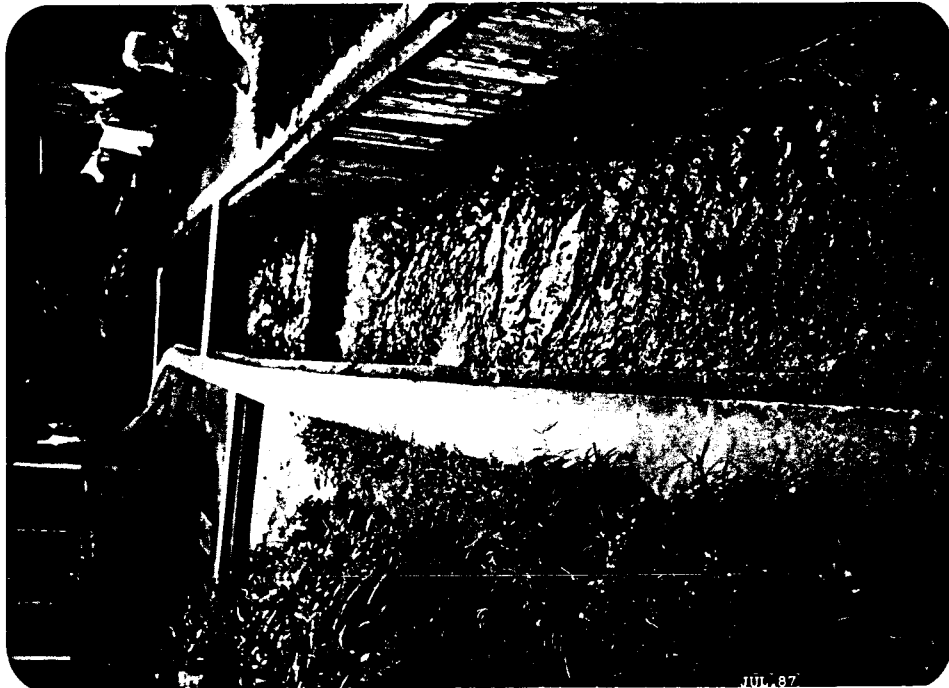
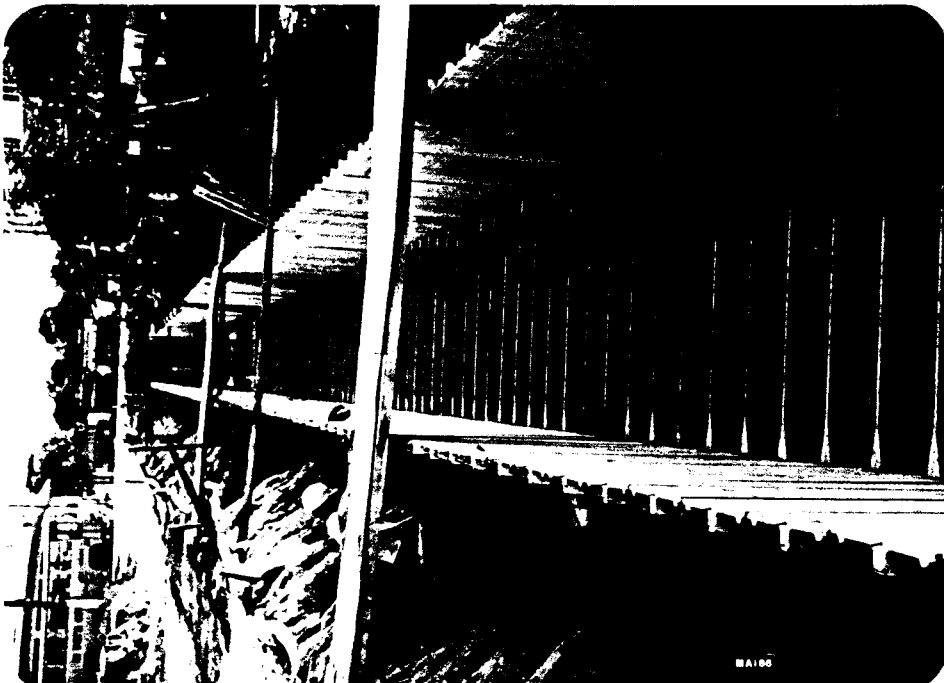
Documentos DF5.116 e DF5.117

Os muros de arrimo encontram-se em bom estado, pelo menos na face que pôde ser observada. Nota-se apenas a presença de umidade, em alguns pontos, porém não se observam defeitos estruturais e/ou problemas de durabilidade.

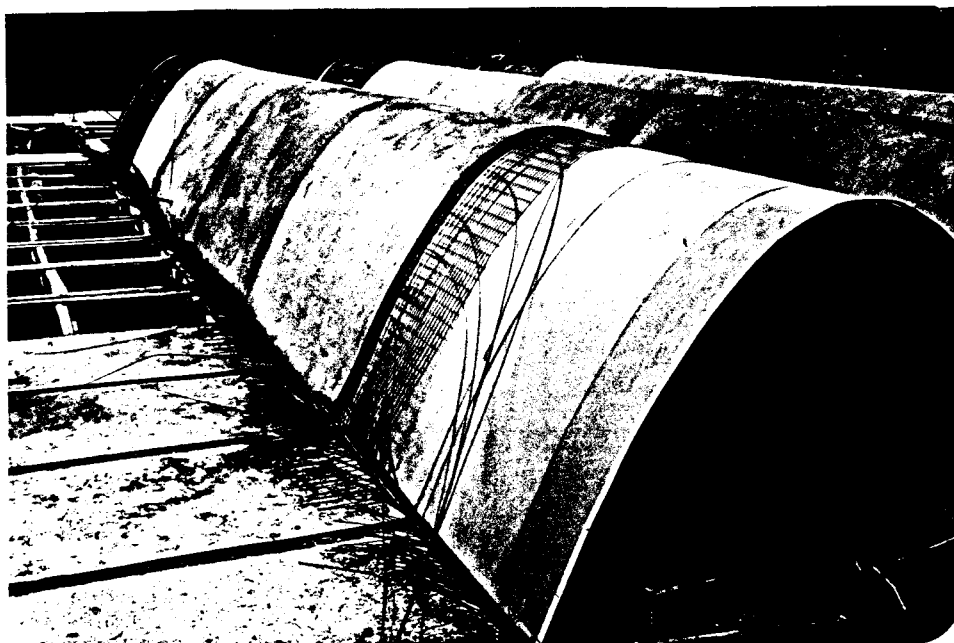
Documento DF6.5

Na documentação fotográfica DF6.5 e DF6.6 são apresentados alguns problemas de execução, que poderiam ser previstos no projeto e, problemas com desforma por despreparo de operários.

COBERTURA EXECUTADA COM FORMA COM MATERIAL ABSORVENTE

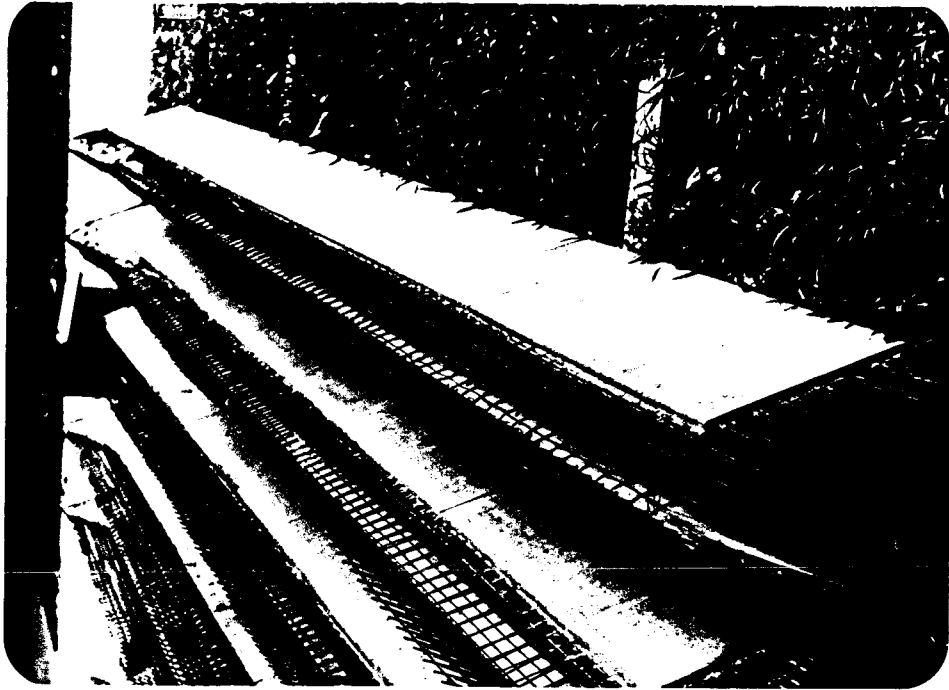
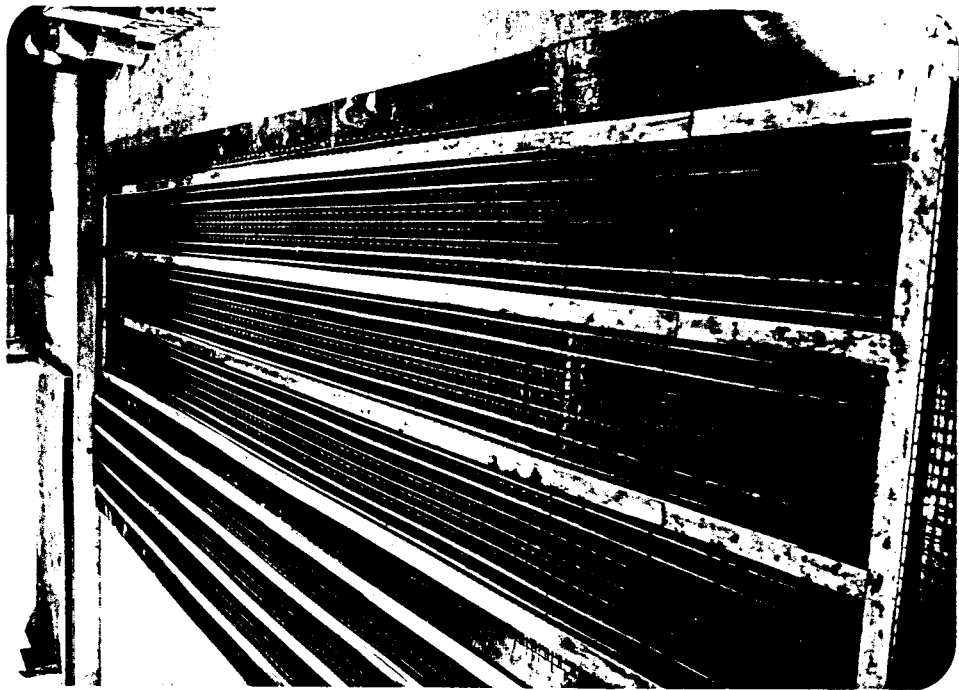
Documentos DF6.7 e DF6.8

Na aplicação exemplificada na documentação fotográfica DF6.7 e DF6.8, não se observou qualquer fissura de retração ou fissuras naquelas regiões de ligação das argamassas "nova e velha", após um período de exposição de 2 anos, e mediu-se uma espessura de carbonatação que não atingiu a profundidade de 1mm, atestando um bom desempenho da técnica executiva.

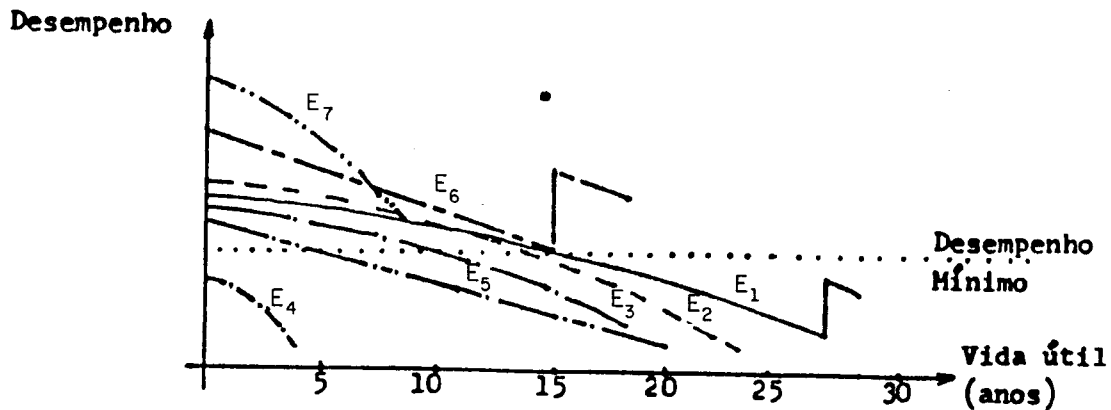
Figura F6.8

Todos os componentes das edificações E₁, E₂, E₃, E₄, E₅, E₆, e E₇ são coberturas executadas em argamassa armada, onde se detectou a presença de ions Cl^- e, com exceção de E₇, sabe-se que foi utilizado aditivo acelador à base de cloretos. Em algumas obras as armaduras utilizadas foram telas executadas com arame recozido, em outras arame recozido e galvanizado, e em outros casos telas soldadas. Utilizaram-se em alguns casos outros aditivos tais como: hidrofugantes e redutores de água.

Observa-se também , que apenas os componentes da edificação E1 e parte de E6 sofreram intervenções com manutenção; a manutenção em E1 foi deficiente, e a um custo excessivamente alto e além do que, de forma deficiente. A manutenção de E6 foi melhor, conseguindo elevar o desempenho a um nível aceitável, e assim prolongar a vida útil.
