# **Colapso de edifício por ruptura das estacas: estudo das causas e da recuperação**

**EDUARDO GIMENEZ DE SOUZA**

Dissertação apresentada à Escola de Engenharia de São Carlos, da Universidade de São Paulo, como parte dos requisitos para a obtenção do Título de Mestre em Engenharia de Estruturas.

SOUZA, E. G. (2003). *Colapso de edifício por ruptura das estacas: estudo das causas e da recuperação*. São Carlos. 115p. Dissertação (Mestrado) – Escola de Engenharia de São Carlos, Universidade de São Paulo.

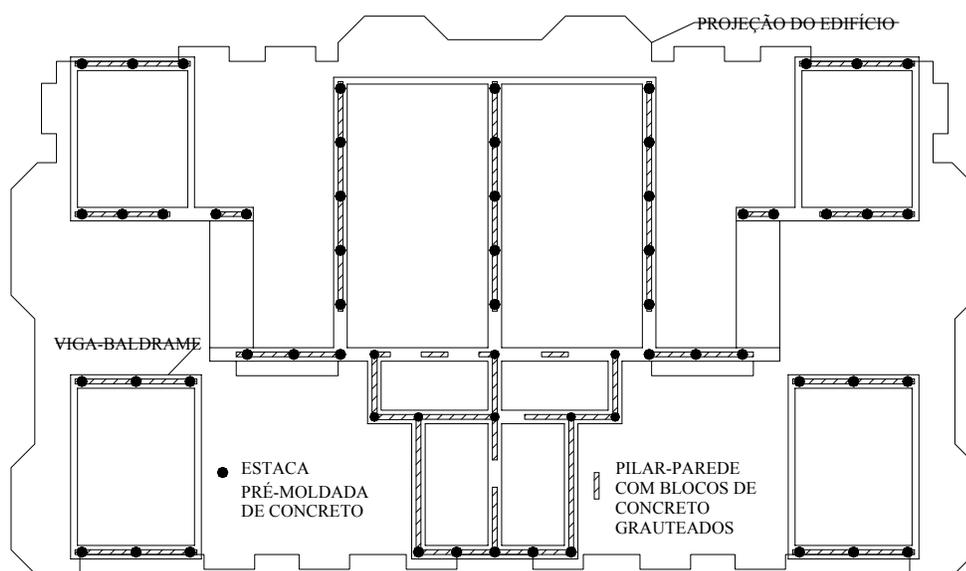
Figura 2.3 - Disposição das estacas, vigas-baldrame e pilares.

A fundação foi executada com estacas pré-moldadas de concreto armado, com 30 cm de diâmetro. Elas foram cravadas por marteletes mecânicos até uma profundidade média de 25m abaixo do nível inicial do terreno. As vigas-baldrame descarregam diretamente as ações nas estacas, sem intermédio de blocos de transição. Pode-se observar na figura 2.3 o posicionamento de todos os elementos estruturais que compõem a fundação do edifício.

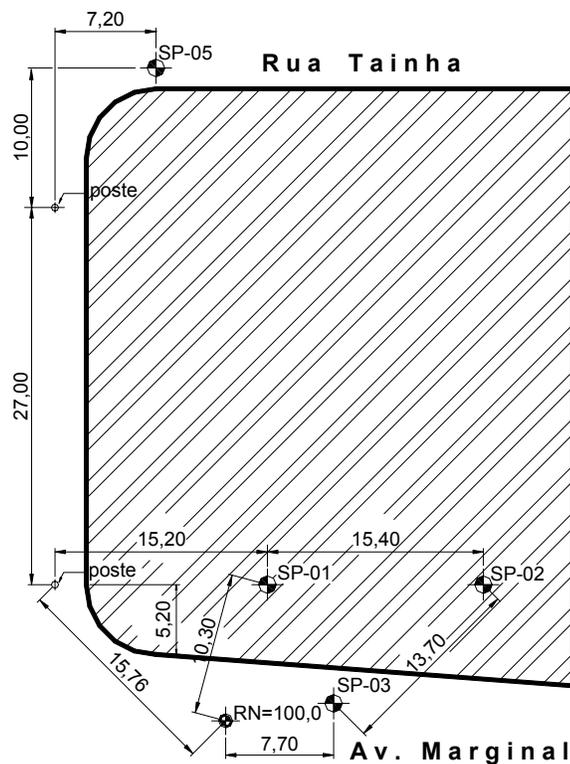
Figura 3.6 - Posições onde foram realizadas as sondagens – Túzzolo Engenharia.

Para caracterizar o solo da fundação, a empresa realizou quatro sondagens, sendo três delas próximas à frente do terreno e uma posicionada na Rua Tainha, que faz divisa com o fundo do condomínio. A figura 3.6 mostra os locais onde foram realizadas as investigações.

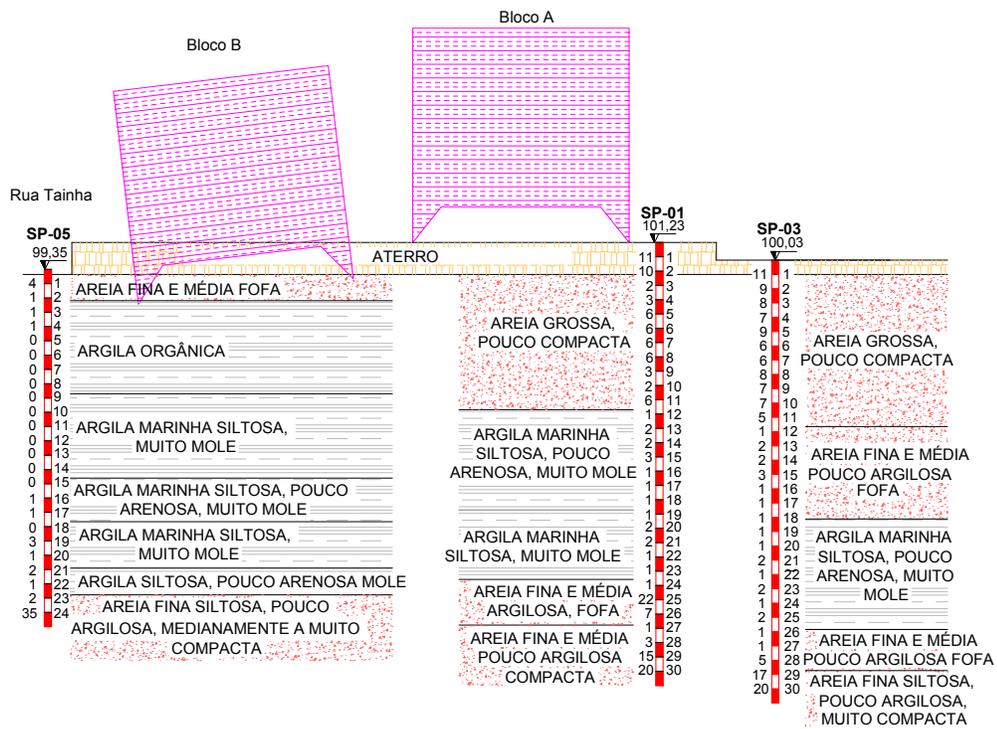
Figura 3.11 - Vista em corte do subsolo.

Os resultados obtidos indicaram que o perfil geológico variou um pouco dentro do terreno. Pode-se dizer que as amostras coletadas próximas à frente do terreno, junto à *Av Marginal*, indicaram melhores propriedades se comparadas às coletadas no fundo, junto à *Rua Tainha*. Isso vem confirmar, ainda mais, o motivo pelo qual apenas o bloco “B” do condomínio desabou: sua base de sustentação localizava-se inteiramente sobre o solo de pior qualidade.

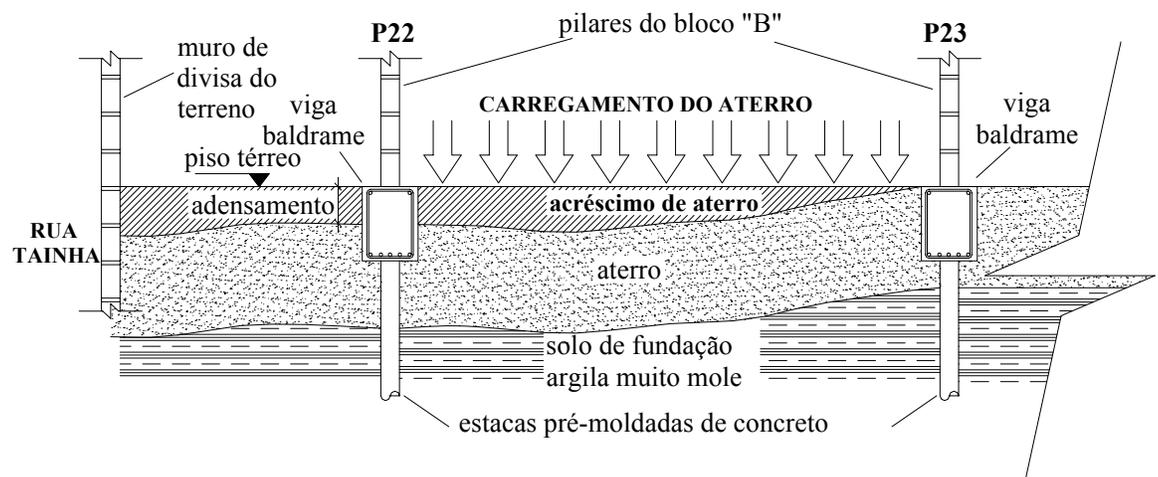
Figura 3.12 - Perfil do solo sob o bloco “B”

Meses antes de se efetivar o colapso, os condôminos observaram um grande deslocamento, de aproximadamente 30 cm, no piso do estacionamento sob o bloco “B”. Tal ocorrência levou à constatação da exposição da porção superior das vigas-baldrames, causando transtornos na utilização do estacionamento.

Para solucionar o problema o piso foi novamente nivelado, com o acréscimo de mais aterro. A figura 3.12 mostra um corte esquemático do subsolo, verificado sob o bloco “B”.

Apesar da aparente solução, a medida de caráter imediato contribuiu para agravar a situação, visto que, com o aumento do carregamento, acelerou-se o processo de adensamento que o solo de fundação já vinha sofrendo.

composto por uma grande porcentagem de argila marinha siltosa muito mole, ele possui alto índice de plasticidade. Isso explica o deslocamento excessivo verificado no piso do estacionamento.

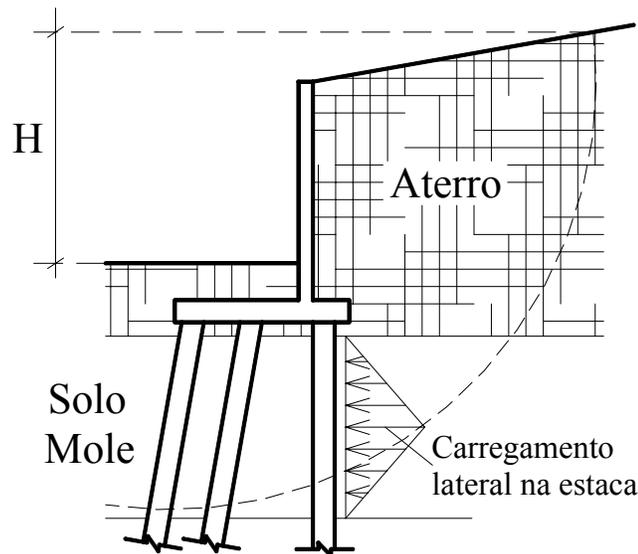
**Figura 3.13** - Empuxo lateral devido ao adensamento do solo mole - **Ratton (1983)**.

Com o aumento do carregamento do solo, também ocorreram grandes tensões horizontais, que também atuaram ao longo dos fustes das estacas. Esse empuxo lateral é conhecido como “*Efeito Tschebotarioff*”. O item 3.2.4 mostra que, quanto maior for a plasticidade do solo submetido a um carregamento, maior será a relação entre as tensões horizontais e verticais, denominada coeficiente de empuxo em repouso ( $K_0$ ). Isso significa que, no caso do terreno investigado, grande parcela da tensão vertical originada pelo aterro também atuou no sentido horizontal, o que contribuiu para fletir as estacas de fundação. A figura 3.13 esquematiza o empuxo horizontal devido ao efeito da sobrecarga vertical unilateral - “*Efeito Tschebotarioff*”.

Na falta de dados experimentais o autor recomenda que se considere um diagrama de pressões triangular com valor máximo à meia altura da camada de solo mole (figura 3.13), sendo este valor máximo determinado segundo a equação 14.

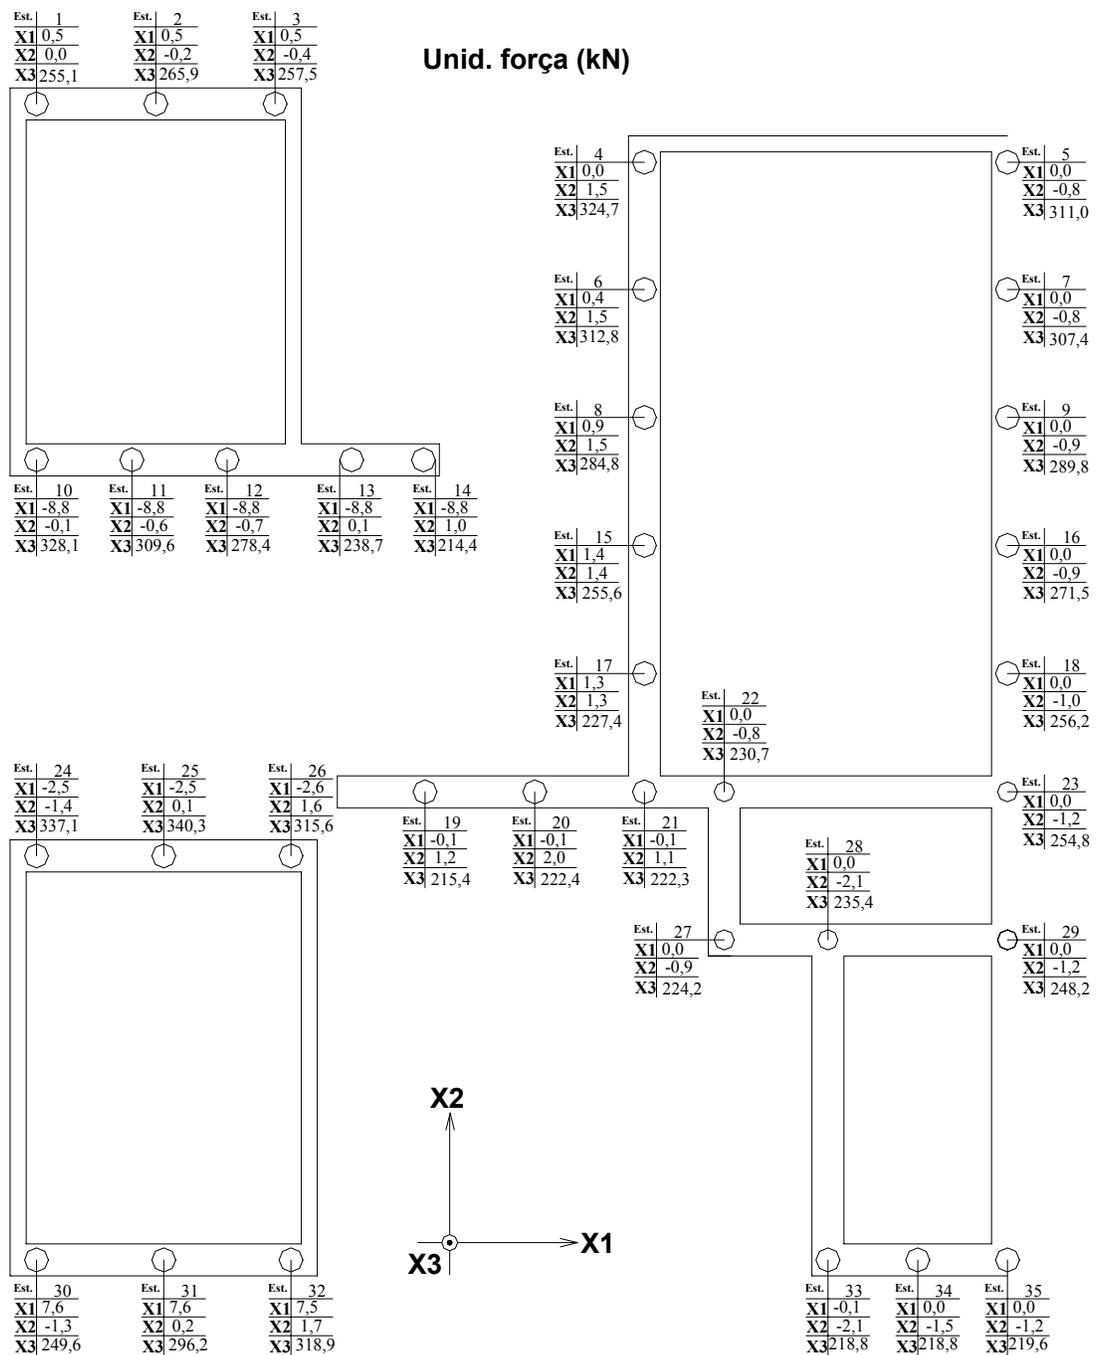
Figura 3.23 - Carregamento nas estacas (kN).

A figura 3.23 apresenta os resultados da análise no modelo considerado: as forças transversais e as normais atuantes nos elementos de fundação da estrutura.

Analisando as reações de apoio determinadas através do cálculo do modelo, foi selecionada a estaca N<sup>o</sup> 10, por ser a mais carregada, para que seus esforços solicitantes fossem avaliados. Utilizou-se para essa verificação, o Processo de *Riese e Matlock (1956)*, com as adaptações de *Pfeil (1979)*.

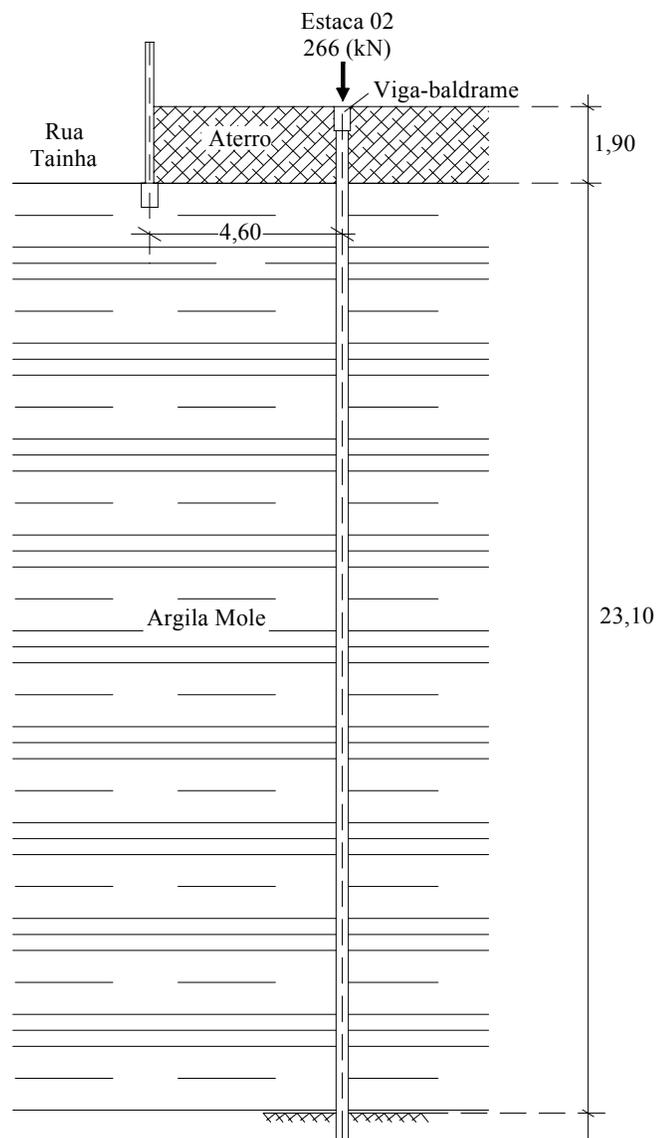
**Figura 3.29** - Vista em corte da estaca nº 02.

A estaca nº 2 foi selecionada para verificar os efeitos do carregamento lateral. Ela foi escolhida por estar mais próxima ao pé do aterro e, conseqüentemente, sobre maior efeito do empuxo lateral. As medidas do perfil do solo, onde está situado essa estaca, foram estabelecidas levando-se em consideração os resultados da sondagem SP-05. A figura 3.29 ilustra a situação da estaca.

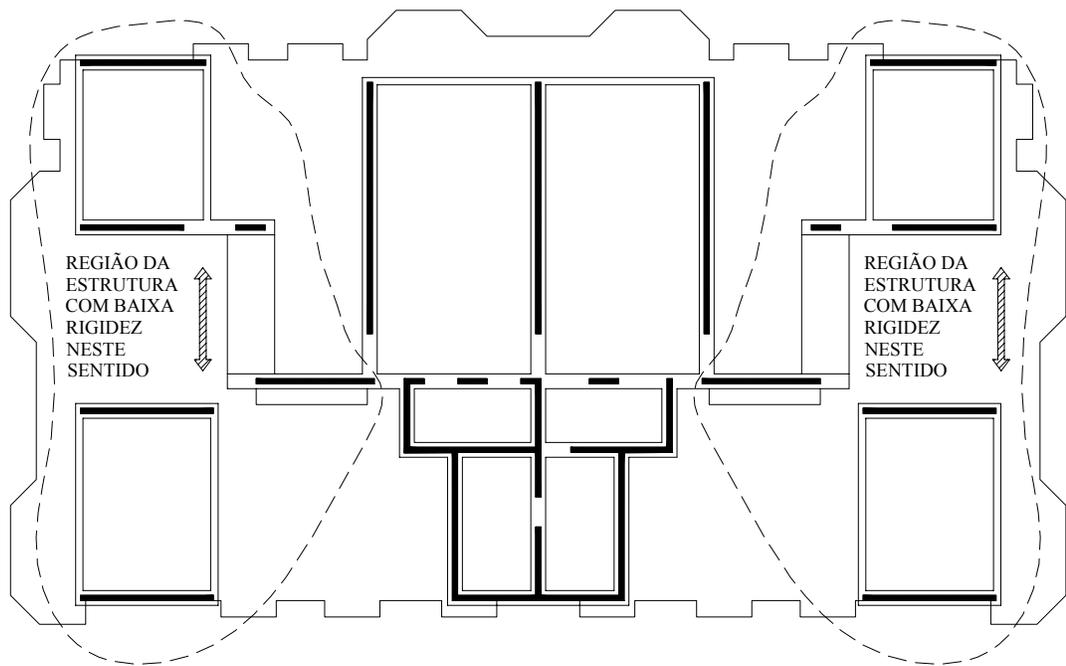
**Figura 4.1** - Pequena rigidez do térreo na direção perpendicular às maiores faces do edifício.

Na observação do edifício durante a perícia, notou-se que ele apresentava deficiências estruturais referentes à concepção de projeto e na maneira como ele foi executado. Concluiu-se que o edifício estava insuficientemente rígido nas extremidades, na direção perpendicular às suas maiores faces, devido à baixa inércia dos pilares do térreo nessa direção (ver figura 4.1).

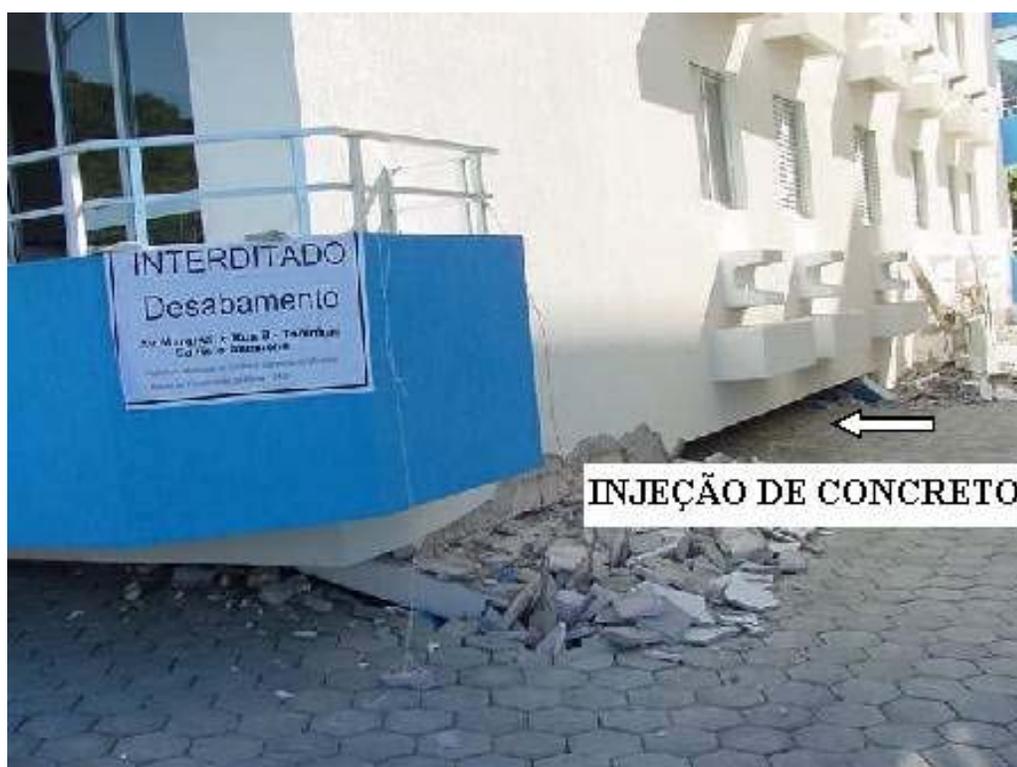
**Figura 4.8 - Hipótese de injeção de concreto para estabilização – Maffei Engenharia.**

Num primeiro momento julgou-se importante acrescentar, abaixo do edifício desabado, junto ao solo, uma massa líquida de concreto para preencher os espaços vazios (figura 4.8). Esse material seria responsável pela condução e distribuição do peso ao longo de toda superfície de contato; dessa forma os deslocamentos seriam reduzidos, uma vez que o carregamento atuante seria amenizado pelo fato de estar melhor distribuído.

Seria uma solução simples, no entanto percebeu-se que não deveria ser colocada em prática. O acréscimo desse material, no intuito de proporcionar estabilidade à estrutura, poderia criar sérios efeitos colaterais no processo de recuperação. O volume de concreto aumentaria a solicitação no solo colapsado, o que poderia agravar o problema de escorregamento do aterro. Outro fato que sucederia seria uma possível pressão excessiva sobre a laje em contato, o que poderia causar sua ruptura e, por fim, a reconstrução do térreo ficaria dificultada, devido ao impedimento que seria essa grande massa endurecida.

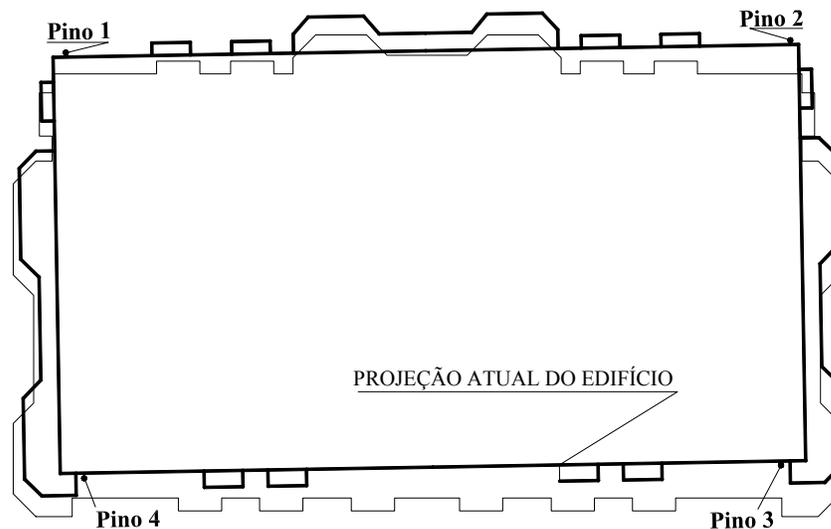
Figura 4.11 - Pontos instrumentados.

As quatro extremidades instrumentadas do edifício foram numeradas de acordo com a figura 4.11, e os recalques medidos nos respectivos pontos estão representados no gráfico da figura 4.12.

Nota-se pelo gráfico da figura 4.12 que a estrutura do bloco “B” continuou apresentando expressivos recalques e aumento de inclinação, mesmo após as intervenções de estabilização.

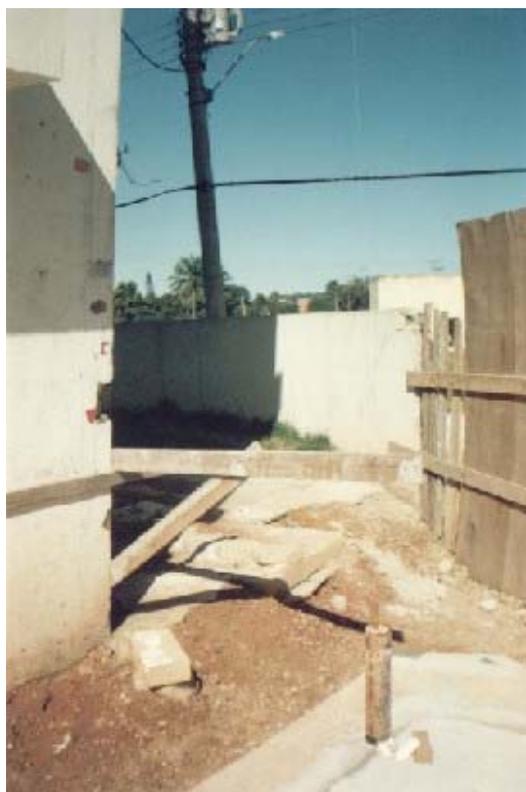
**Figura 4.13** - Pêndulo utilizado para medir a inclinação do edifício.

A progressão da inclinação da estrutura foi monitorada com auxílio de dois pêndulos. Eles foram fixados no parapeito do último pavimento, sendo um em cada extremidade do edifício. A figura 4.13 mostra um desses pêndulos suspenso no ar e afastado aproximadamente 2,5 m da base do edifício.

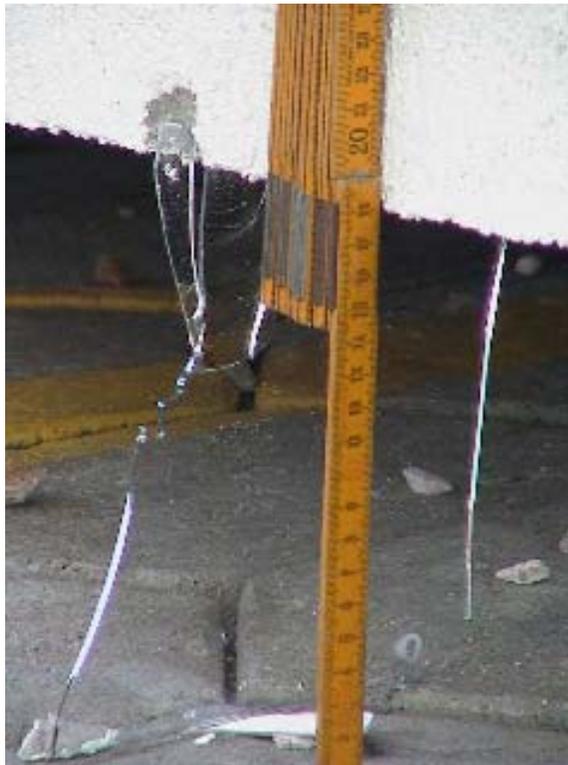
**Figura 4.14 - Vidro detectar pequenos deslocamentos– Maffei Engenharia.**

Uma medida eficiente foi posicionar pequenos pedaços de vidro sob o bloco desabado, como mostra a figura 4.14. Assim, um pequeno deslocamento da estrutura faria com que os vidros se rompessem e evidenciassem a movimentação.

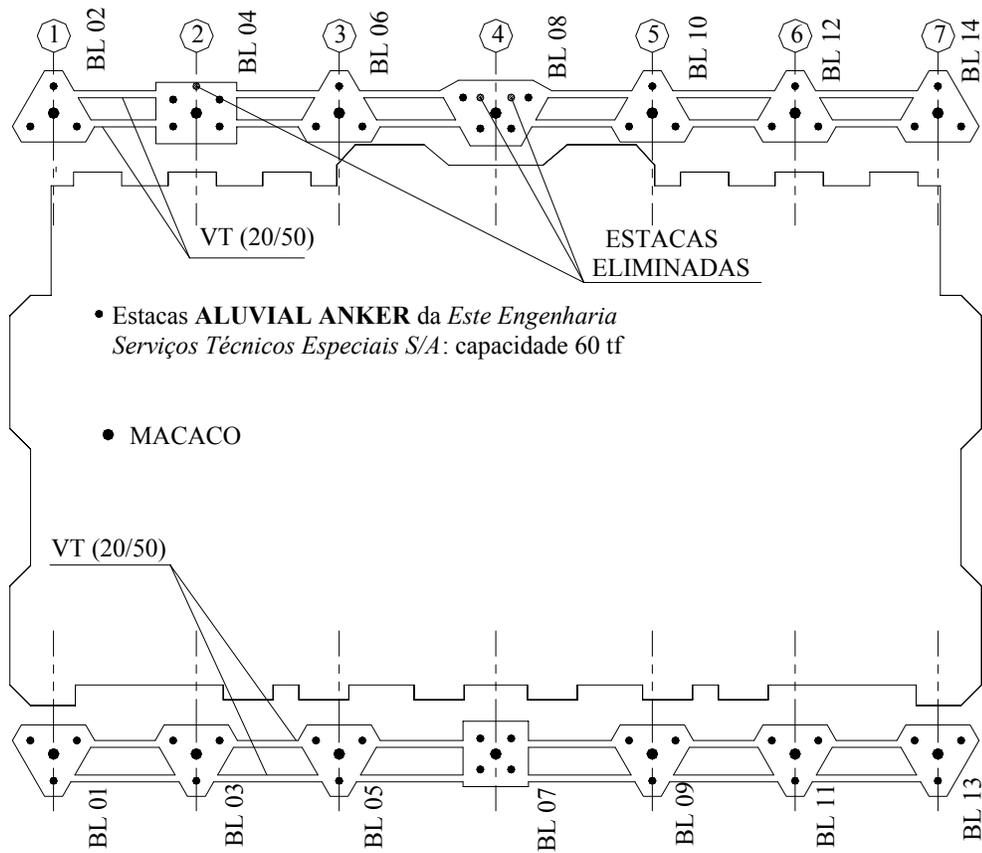
Figura 4.16 - Fundação provisória.

Observa-se na figura 4.16 que algumas estacas foram inutilizadas por falha de execução. No lugar delas foram construídas outras estacas, alterando, assim, a geometria de alguns blocos de transição.

Como foi comentado, a elevação do edifício será feita por meio de uma estrutura metálica auxiliar, que por sua vez terá de descarregar no solo todas as ações provenientes do suporte do prédio. Para tanto, foi executado, paralelamente aos dois lados maiores do edifício, um conjunto de estacas adequadamente dimensionadas para suportar os esforços solicitantes durante essa operação (figura 4.16).

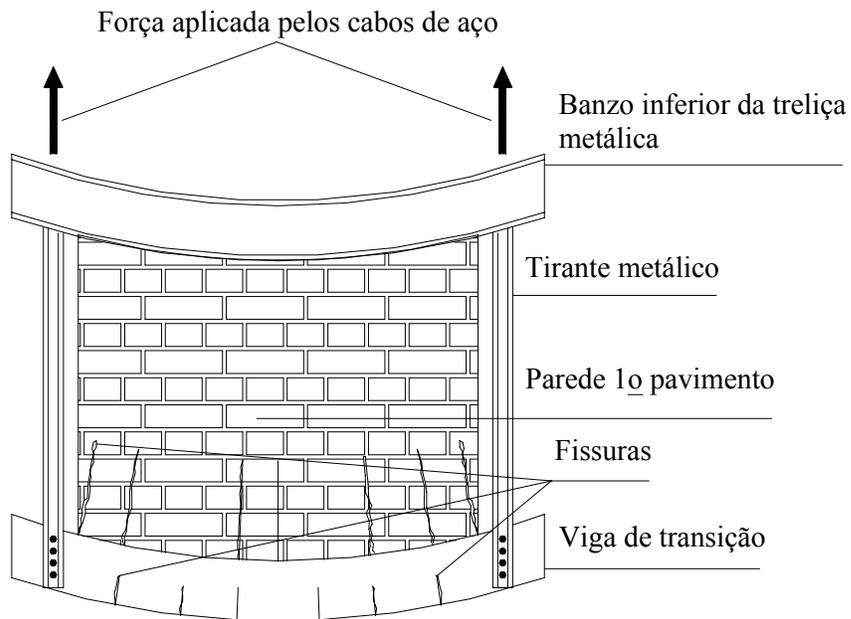
**Figura 4.20** - Surgimento de fissuras nas paredes do primeiro pavimento.

Durante a ascensão do sistema, todas as vigas envolvidas na operação sofrerão esforços de flexão, fazendo com que surjam flechas nesses elementos. As paredes do primeiro pavimento, situadas sobre essas vigas, tenderão a trabalhar em conjunto e, justamente por essa razão, poderão apresentar fissuras. Para evitar tal fato, elas receberão um tratamento especial.

As fissuras que se formariam nas paredes poderiam diminuir sua rigidez, o que aumentaria significativamente as flechas nas vigas, durante a elevação. Por esse motivo, julgou-se importante enrijecer as paredes com protensão, como foi descrito.

Para evitar a excessiva formação de fissuras nas paredes do primeiro pavimento, depois que as vigas sofrerem flexão, todos os eixos ora explicitados serão enrijecidos com a protensão de seis linhas de cabos de aço de alta resistência. Esses cabos serão dispostos em três níveis diferentes, ao longo da altura das paredes, nas suas duas faces (figuras 4.20, 4.21, 4.22).

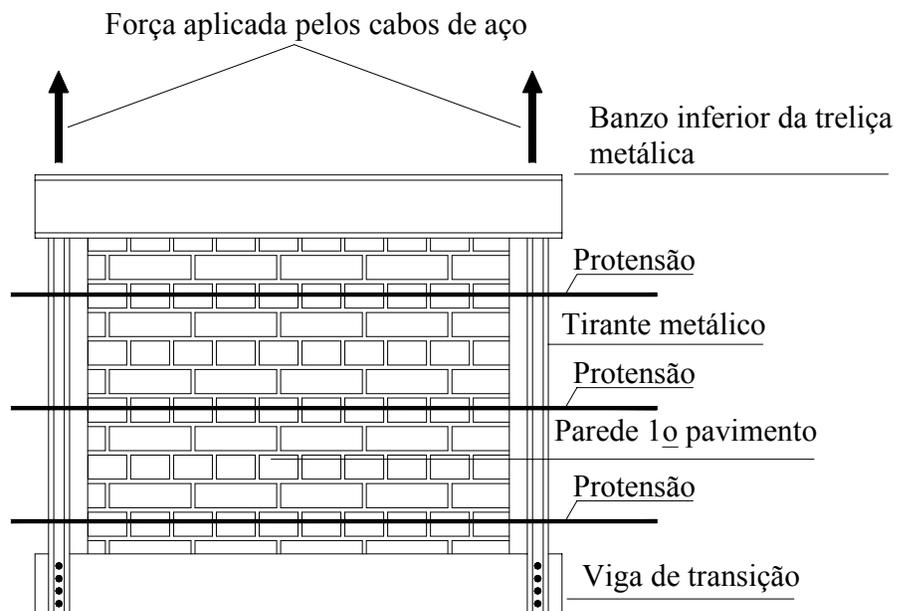
**Figura 4.21** - Protensão nas paredes do primeiro pavimento.

As ligações entre as paredes consideradas estruturais serão reforçadas com armadura e concreto nos espaços vazios, fazendo com que não haja perigo de desunião entre os elementos, quando forem solicitados no processo de recuperação.

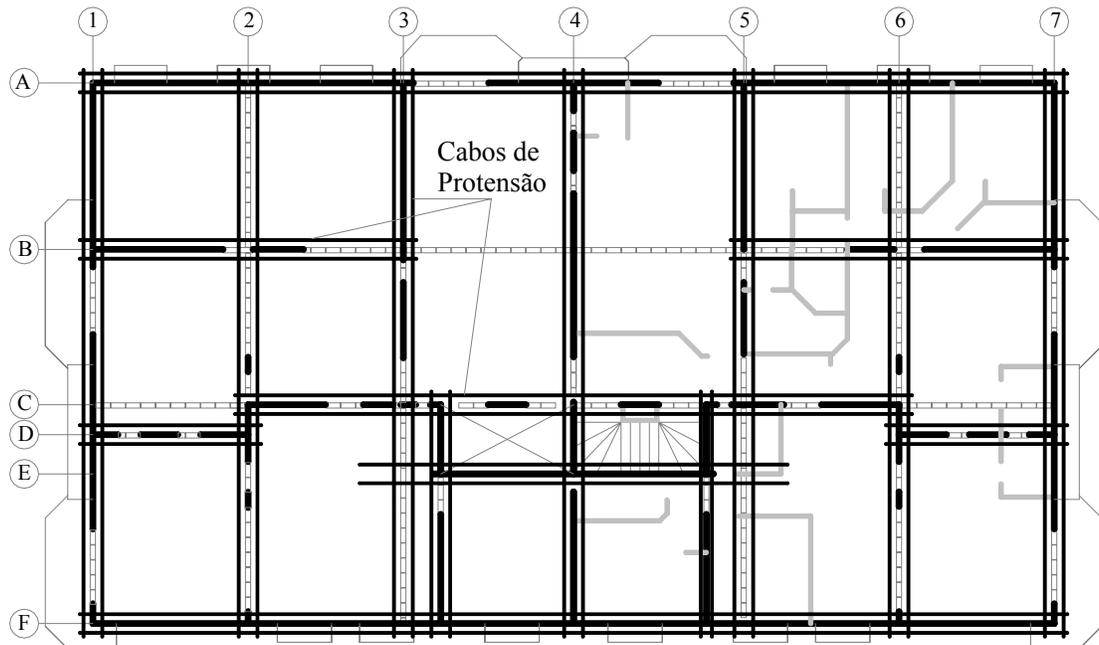
Figura 4.22 - Protensão para reforço nas paredes.

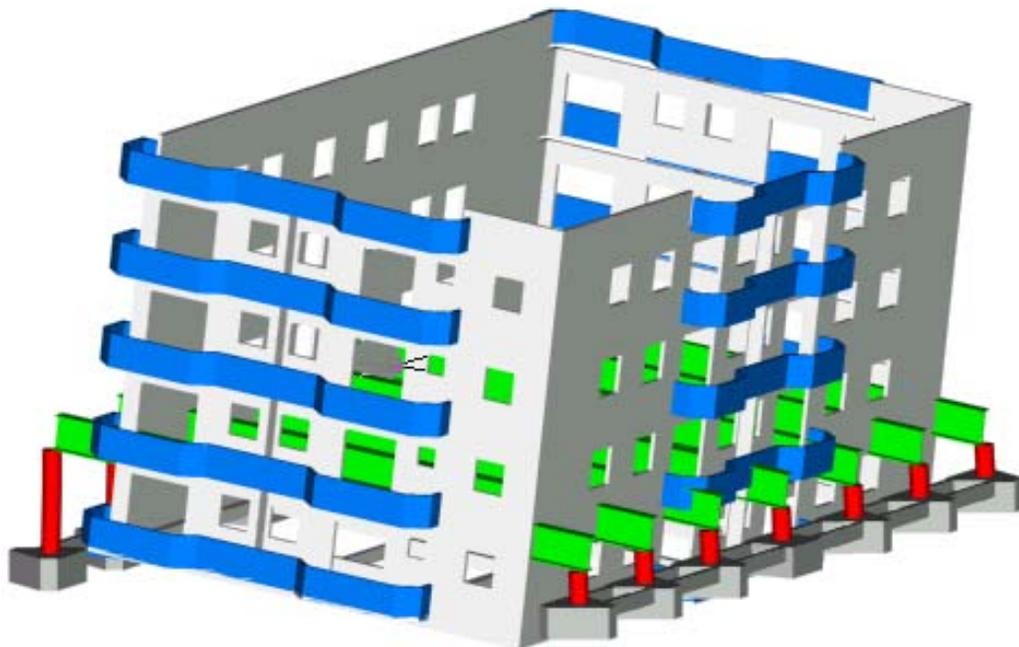
Apesar de ser uma alternativa funcional e simples, ela traria alguns impecilhos que acabaram inviabilizando sua adoção: alto custo devido às grandes dimensões das peças, difícil manuseio no pavimento térreo, em função do peso excessivo, e custo adicional com guindaste para transporte.

**Figura 4.23** - Alternativa com vigas de grandes dimensões dispostas no primeiro pavimento.

Um dos sistemas propostos, não adotado, foi o de erguer o edifício através do uso de grandes vigas metálicas dispostas no primeiro pavimento (figura 4.23). Essas vigas suportariam todo o peso e elevariam a estrutura para a altura desejada.

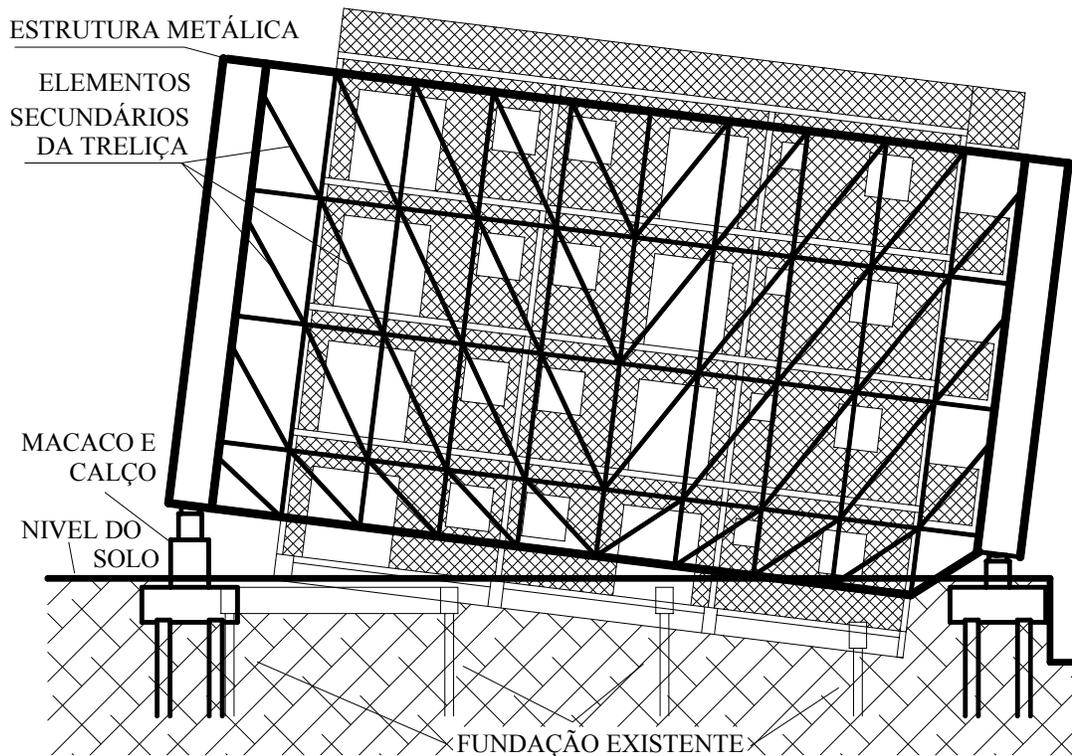
Apesar da treliça idealizada ter altura suficiente para viabilizar o uso de montantes e de banzos com pequenas dimensões, ela acaba precisando de uma grande quantidade de elementos secundários, dispostos ao longo da altura da estrutura, para o encaminhamento dos esforços. Assim, se por um lado a estrutura

proporcionaria baixo custo em seus principais elementos, como os montantes e os banzos, por outro lado ela exigiria um gasto maior na composição das peças consideradas secundárias (figura 4.24).

**Figura 4.24** - Alternativa com estrutura treliçada disposta em toda a altura do prédio.

Para solucionar esse problema, decidiu-se adotar cabos de aço de alta resistência, que possuem baixo custo e desempenham a mesma função estrutural de tais elementos secundários, no sistema elaborado.

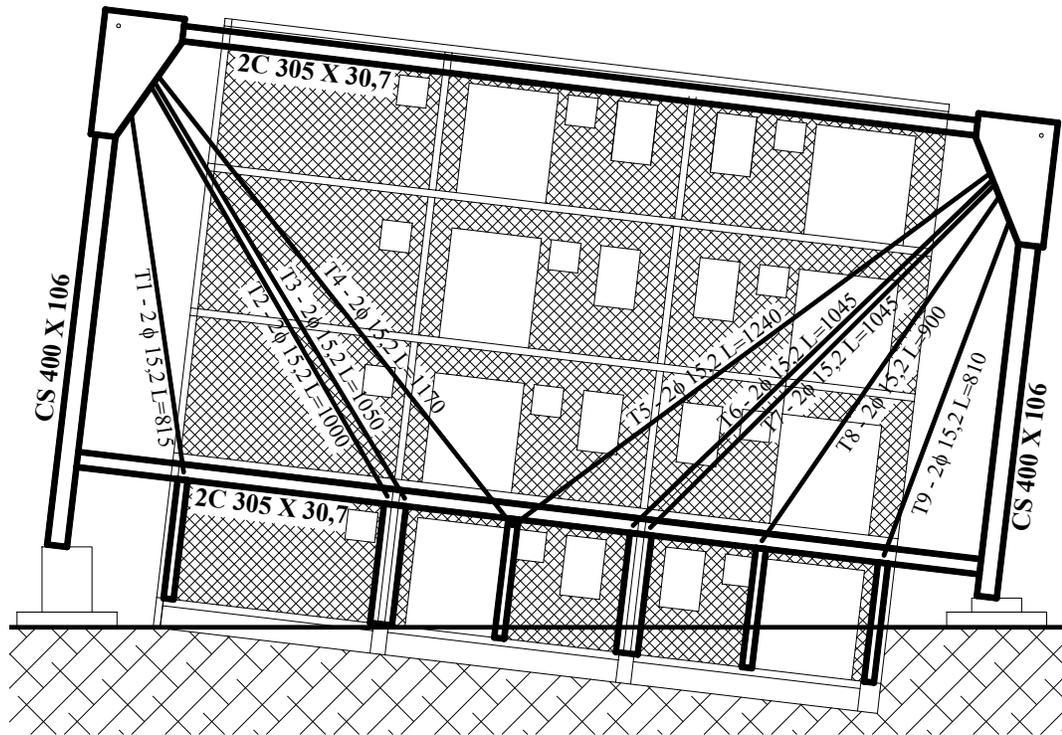
Figura 4.25 - Estrutura metálica usada para elevar a estrutura do edifício.

Cada uma das sete treliças de recuperação será composta por (figura 4.25):

- Dois montantes dispostos cada um de um lado do prédio, acompanhando a inclinação da estrutura;
- Banzo inferior posicionado no interior do primeiro pavimento e fixado rente às faces, debaixo das vigas sustentadoras do piso do segundo pavimento;

- Banzo superior fixado no topo dos dois montantes, que será disposto sobre a laje da cobertura.
- Vários cabos inclinados de aço de alta resistência, usados para transportar o carregamento do banzo inferior aos montantes.

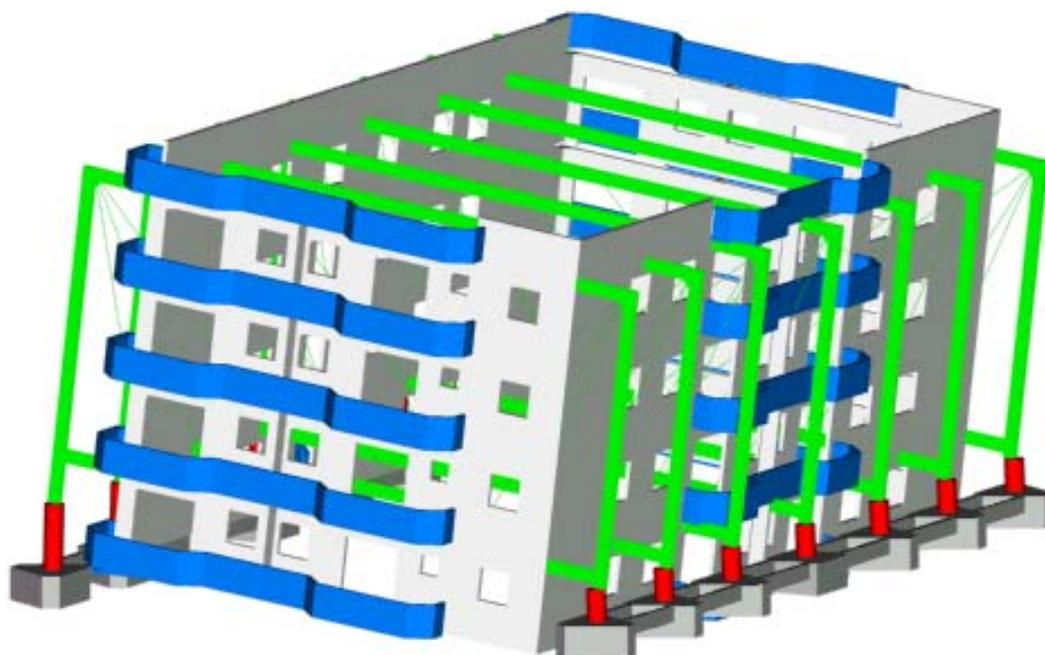
**Figura 4.26** - Posicionamento da estrutura provisória no edifício.

O próprio corpo do edifício desabado fará o travamento dos sete pórticos de elevação na direção perpendicular, evitando, dessa forma, um possível tombamento da estrutura auxiliar. A figura 4.26 mostra o posicionamento externo dos pórticos.

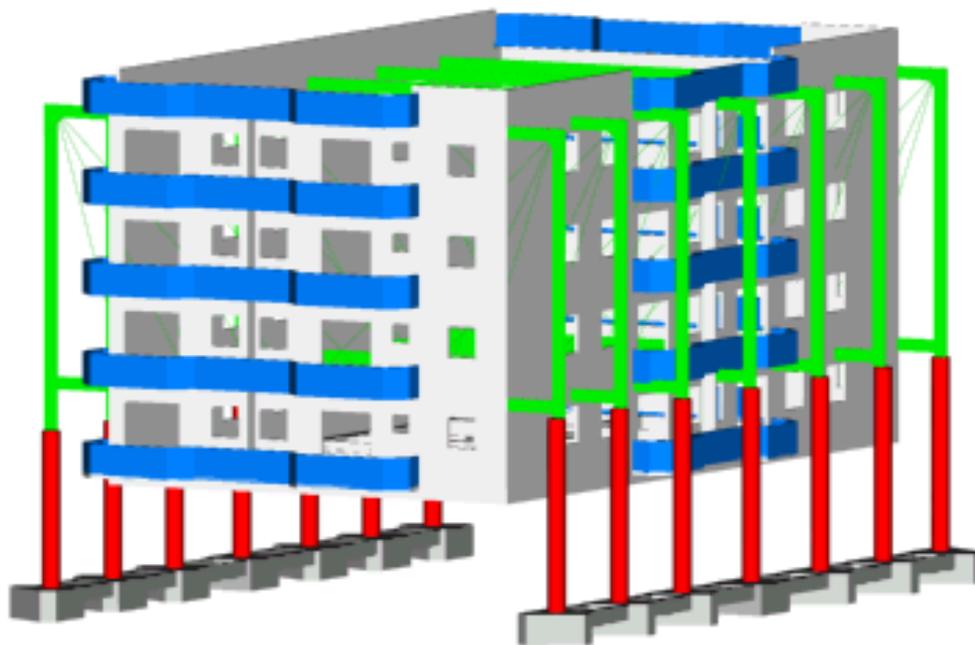
Sabe-se que o edifício, além de abaixar quase 2,5 m, sofreu outras duas movimentações: translação no sentido da Rua Tainha e rotação no sentido anti – horário, tomando-se como referência quem observa da Av. Marginal para os fundos. Apesar da recuperação viabilizar o posicionamento da estrutura na cota original, não será possível recuperar a sua locação inicial em planta. Portanto, após ter sido levantada, a estrutura permanecerá em planta, na projeção horizontal da posição em que se encontra atualmente. A figura 4.27 mostra como ficará posicionado o edifício após sua suspensão.

**Figura 4.27** - Edifício posicionado em sua cota de origem.
