MARLIANE BRITO SAMPAIO

**FISSURAS EM EDIFÍCIOS RESIDENCIAIS EM  
ALVENARIA ESTRUTURAL**

Dissertação apresentada à Escola de Engenharia de São Carlos da Universidade de São Paulo, como parte dos requisitos para obtenção do título de Mestre em Engenharia de Estruturas.

2010

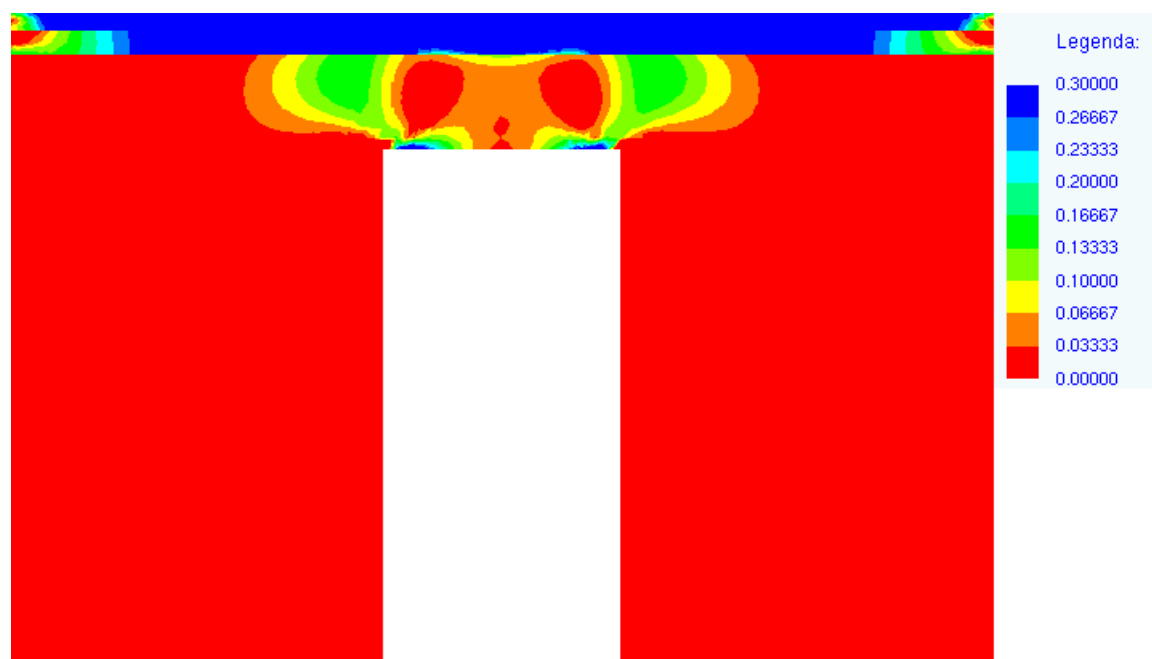
Na parte superior do vão ocorre uma tensão de tração considerada importante na alvenaria estrutural, visto que a resistência à tração segundo a Norma 10837/1989 pode variar entre 0.10 e 0.15MPa e os valores apresentados chegam em alguns pontos a 0.30MPa. Diante disso, podemos utilizar esse local como sendo um ponto importante para comparações com os demais painéis dado que essa é uma área favorável ao aparecimento de fissuras.

Verifica-se ainda que as laterais da abertura não sofrem com concentração de tensão de tração, sendo nula nessa localidade.

Figura 5.2 – Tensões principais I em painel de parede com abertura de porta sem reforço, com valores entre 0 e 0.30MPa.

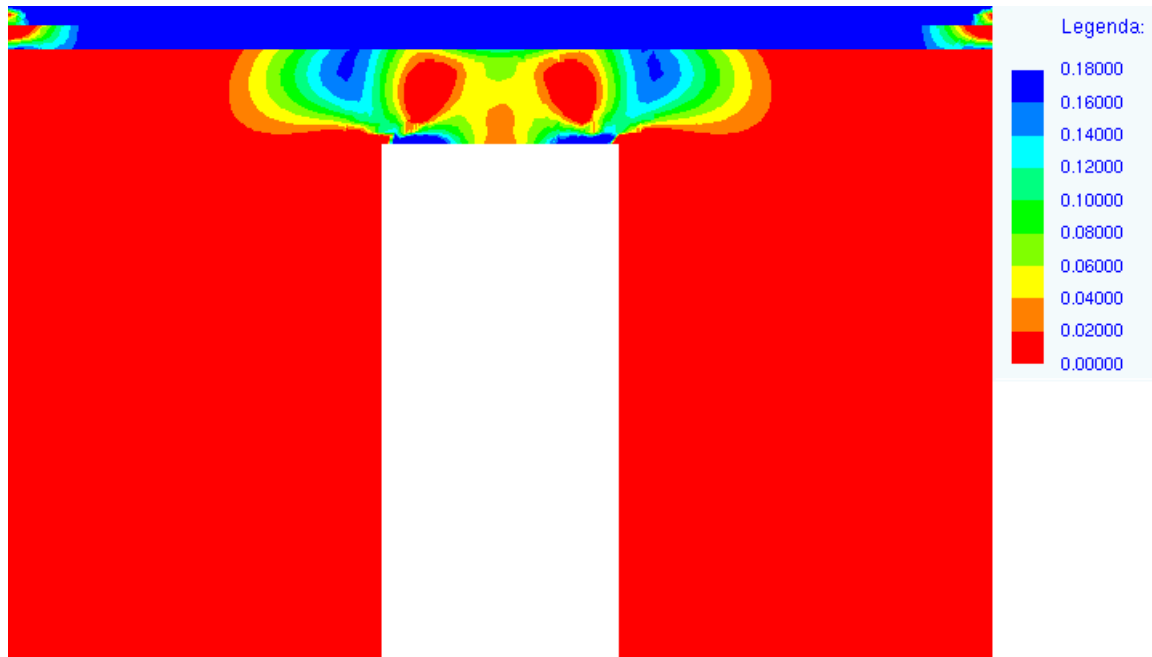
Alterando os limites de tensão de tração para 0 e 0.18MPa, observamos duas áreas mais concentradas na parte superior do vão, onde essas tensões ultrapassam o valor de

0.18MPa, confirmando mais ainda que essa é uma área crítica para o aparecimento de fissuras provenientes de tensões de tração.

Figura 5.3 – Tensões principais I em painel de parede com abertura de porta sem reforço, com valores entre 0 e 0.18MPa.

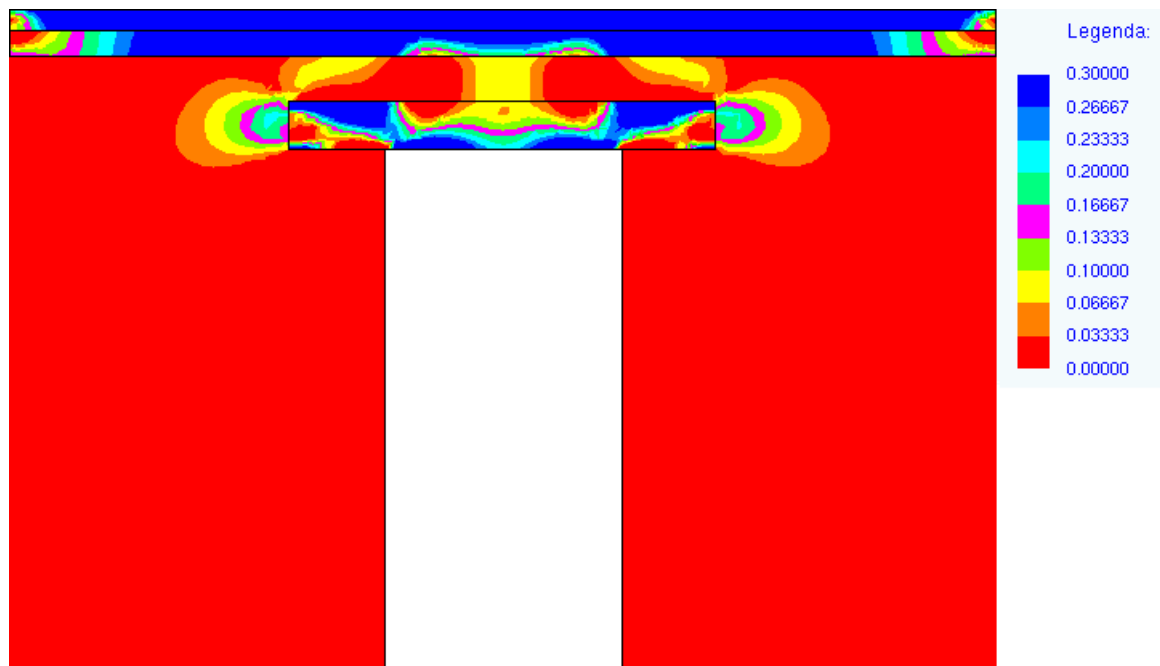
Através do painel da Figura 5.4, pode-se observar que a verga, a laje e a canaleta absorvem a maior parte das tensões de tração. Observa-se ainda que com a inserção da verga, a tensão de tração que anteriormente se apresentava acima da abertura, agora se apresenta ao longo da parte superior da verga, estando presente ainda nas laterais da verga, chegando nesses pontos a valores de até 0.23MPa.

Figura 5.4 – Tensões principais I em painel de parede com abertura de porta com verga, com valores entre 0 e 0.30MPa.

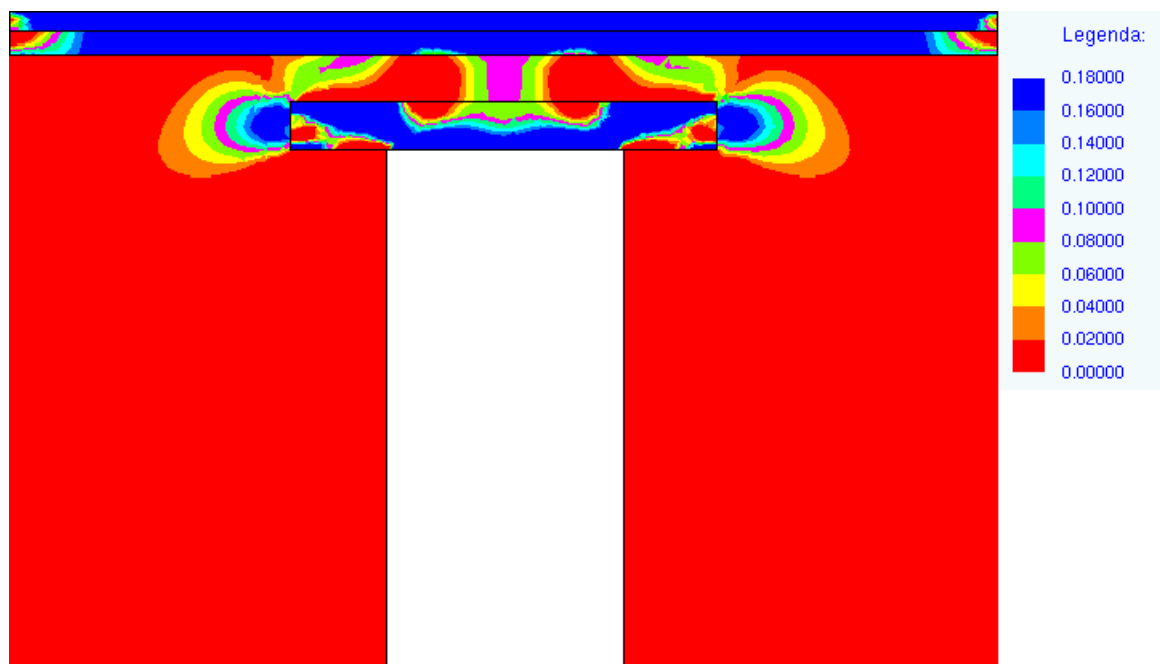
Figura 5.5 - Tensões principais I em painel de parede com abertura de porta com verga, com valores entre 0 e 0.18MPa.

Alterando os limites de tensão de tração para 0 e 0.18MPa, observamos duas áreas mais concentradas nas laterais da vergas, onde essas tensões ultrapassam o valor de 0.18MPa.

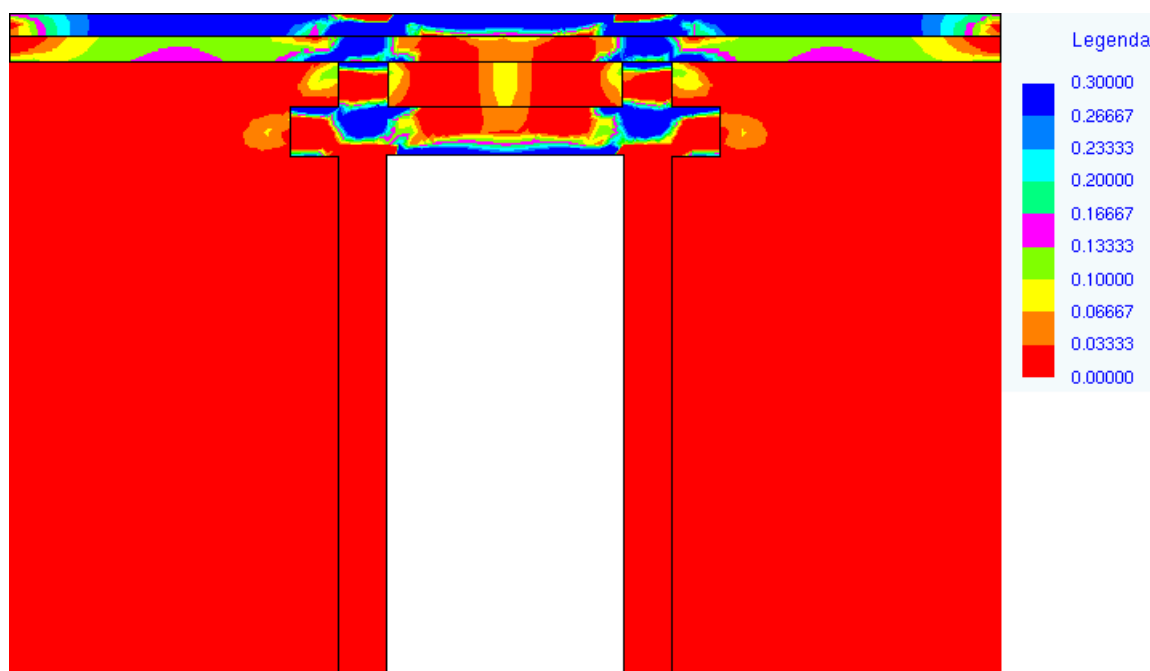
Figura 5.6 – Tensões principais I em painel de parede com abertura de porta com verga, e reforços laterais, com valores entre 0 e 0.30MPa.

Assim como na Figura 5.4, com a inserção do reforço lateral observou-se o aparecimento de novos pontos de concentrações de tensão. No entanto, nesse painel esses pontos surgiram em maior intensidade nas laterais superiores externas dos reforços.

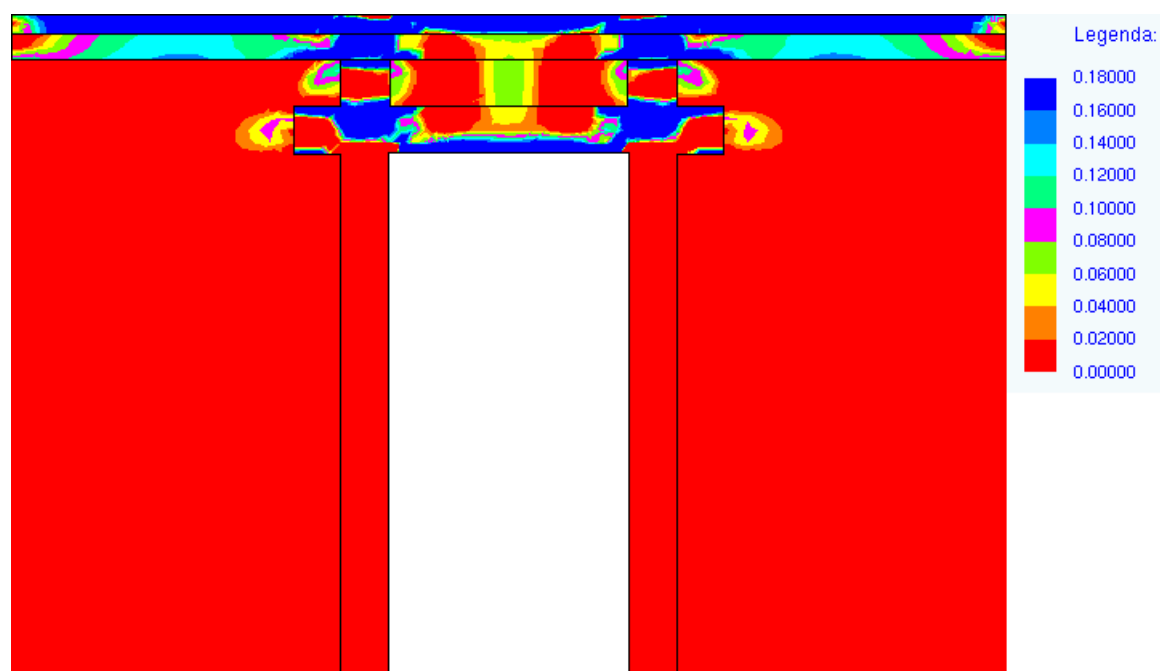
Para uma melhor observação da intensidade da tensão de tração que passou a ocorrer com a inserção dos reforços laterais, optou-se por apresentar os limites entre 0 e 0.18MPa. Dessa forma, observa-se que os valores não ultrapassam os limites permitidos pela Norma, chegando apenas a 0.14MPa.

Figura 5.7 - Tensões principais I em painel de parede com abertura de porta com verga, e reforços laterais, com valores entre 0 e 0.18MPa.

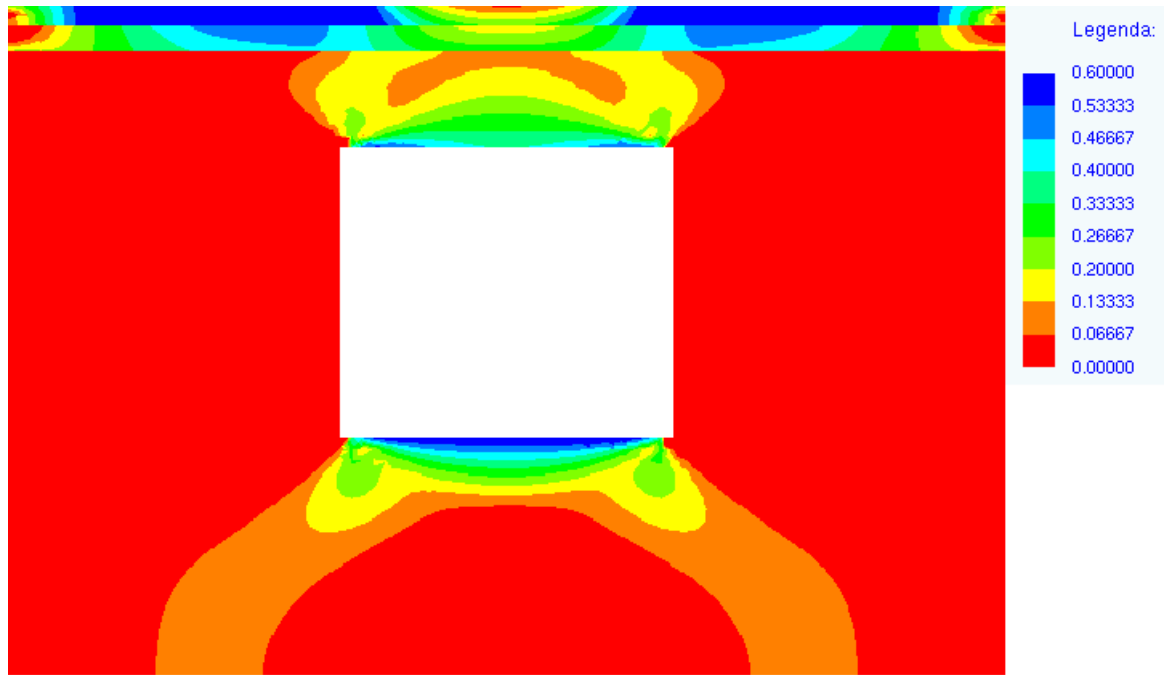
Quanto aos valores apresentados nota-se que a tensão de tração na alvenaria é bastante considerável, pois chega a 0.60MPa. Diante disso, as partes superior e inferior da abertura da janela são pontos importantes para a comparação com os demais modelos, visto que essa é uma área favorável ao aparecimento de fissuras.

Da mesma forma que ocorreu no modelo anterior, as laterais das aberturas não apresentam tensões de tração.

Figura 5.8 – Tensões principais I em painel de parede com abertura de janela sem reforço, com valores entre 0 e 0.60MPa.

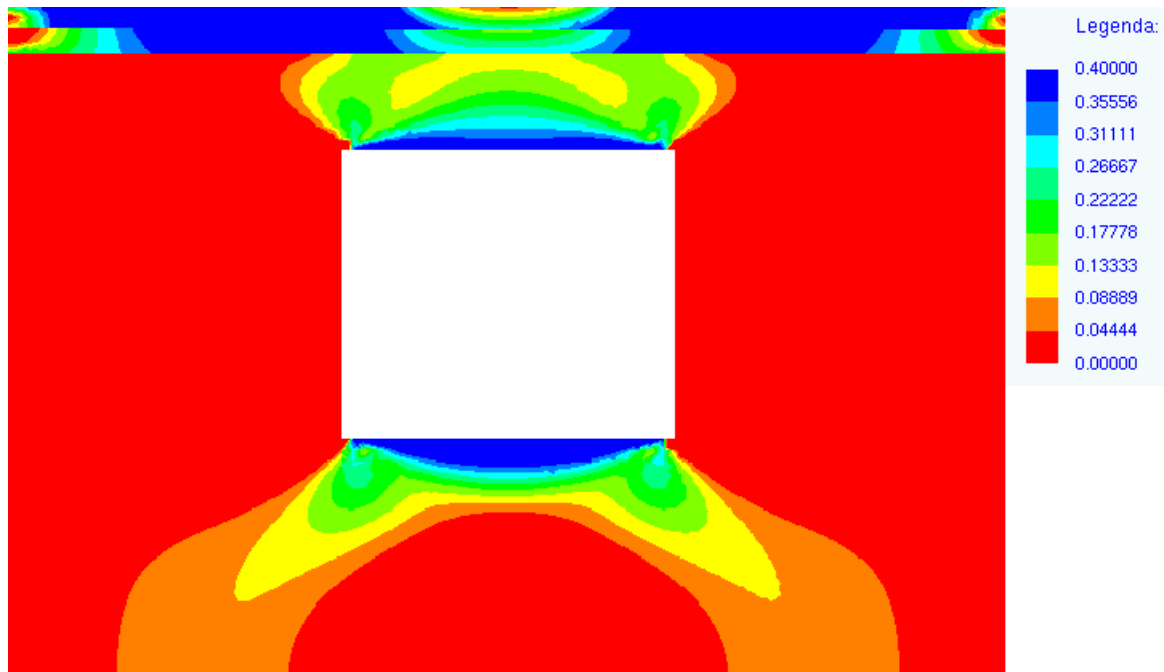
Figura 5.9 – Tensões principais I em painel de parede com abertura de janela sem reforço, com valores entre 0 e 0.40MPa.

Assim como na Figura 5.8, observa-se que nas partes superior e inferior dos vãos ocorrem grandes valores de tensões de tração, e quanto menor no intervalo, maior a área afetada. Como todos os intervalos são bem superiores aos limites permitidos pela Norma, verifica-se que essas são áreas suscetíveis ao aparecimento de fissuras devido à concentração de tensão de tração.

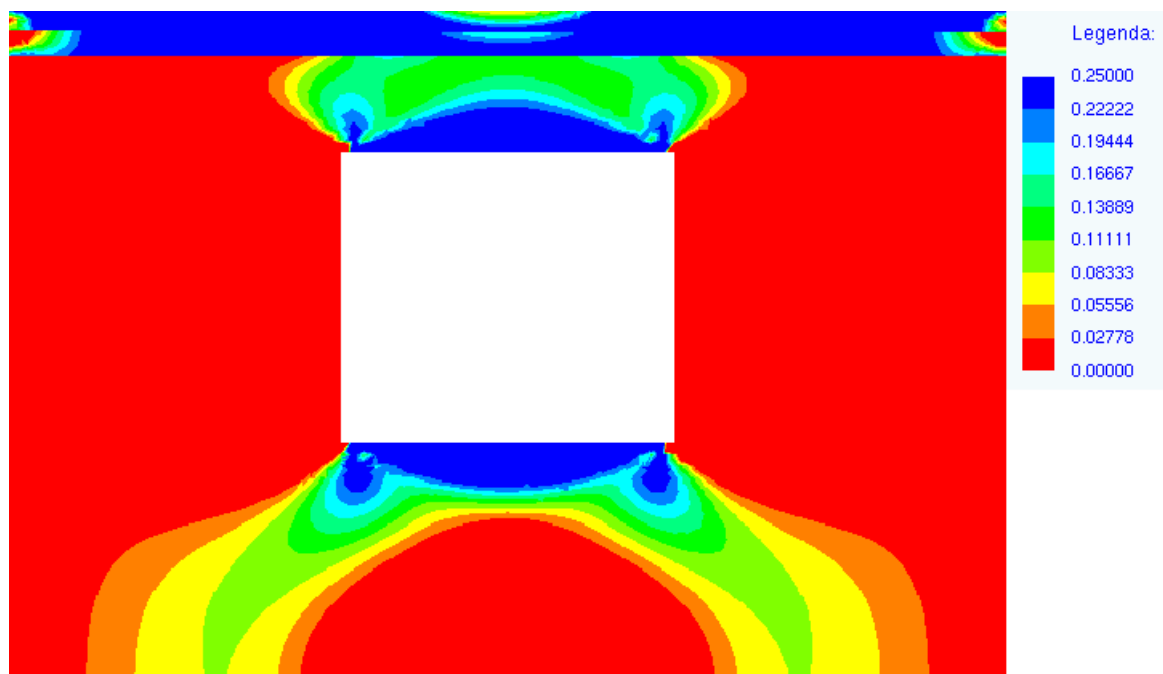
Figura 5.10 – Tensões principais I em painel de parede com abertura de janela sem reforço, com valores entre 0 e 0.25MPa.

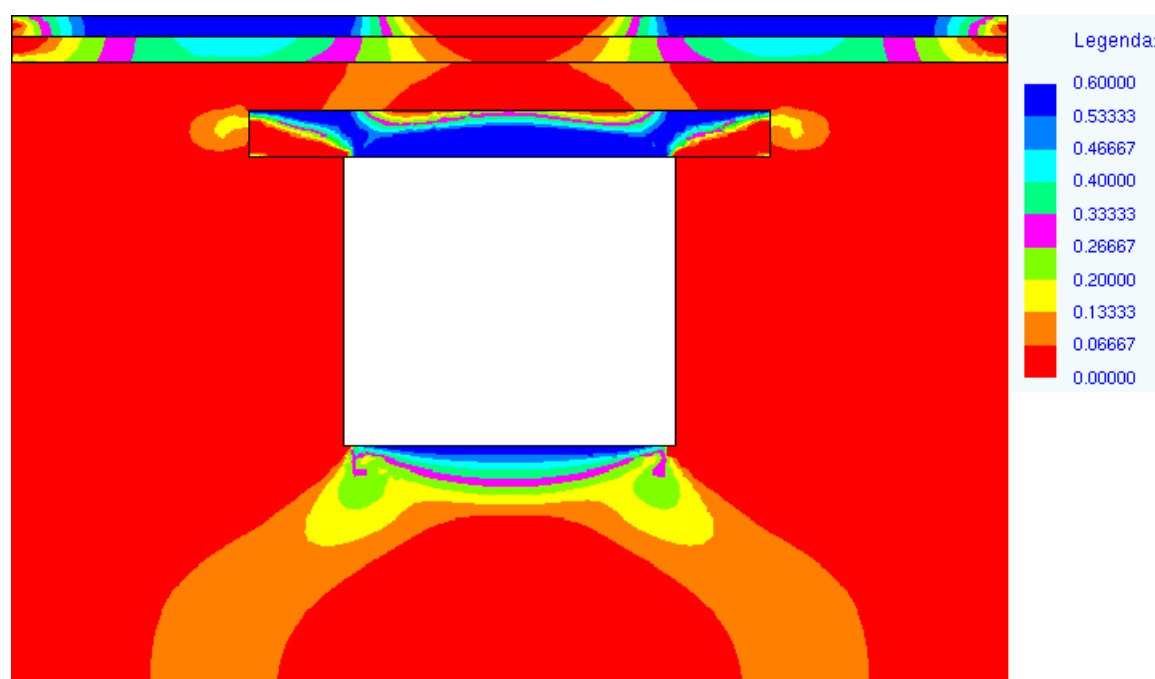
No painel da Figura 5.11 pode-se notar que ocorreu uma concentração de tração muito parecida com a observada na Figura 5.4, onde ocorre um desvio no caminho das tensões de tração devido à utilização da verga. Ela absorve grande parte da tração

Além disso, podemos notar que sob a janela há uma área grande com altos valores de tensão de tração, da mesma forma que ocorre na Figura 5.8, conforme podemos observar na Figura 5.11, que possui a apresentação com os mesmos limites apresentados na Figura 5.8.

Assim como na Figura 5.4 ocorreu uma transferência da tensão de tração na parte superior da janela para as laterais da verga.

Figura 5.11 – Tensões principais I em painel de parede com abertura de janela com verga, com valores entre 0 e 0.60MPa.

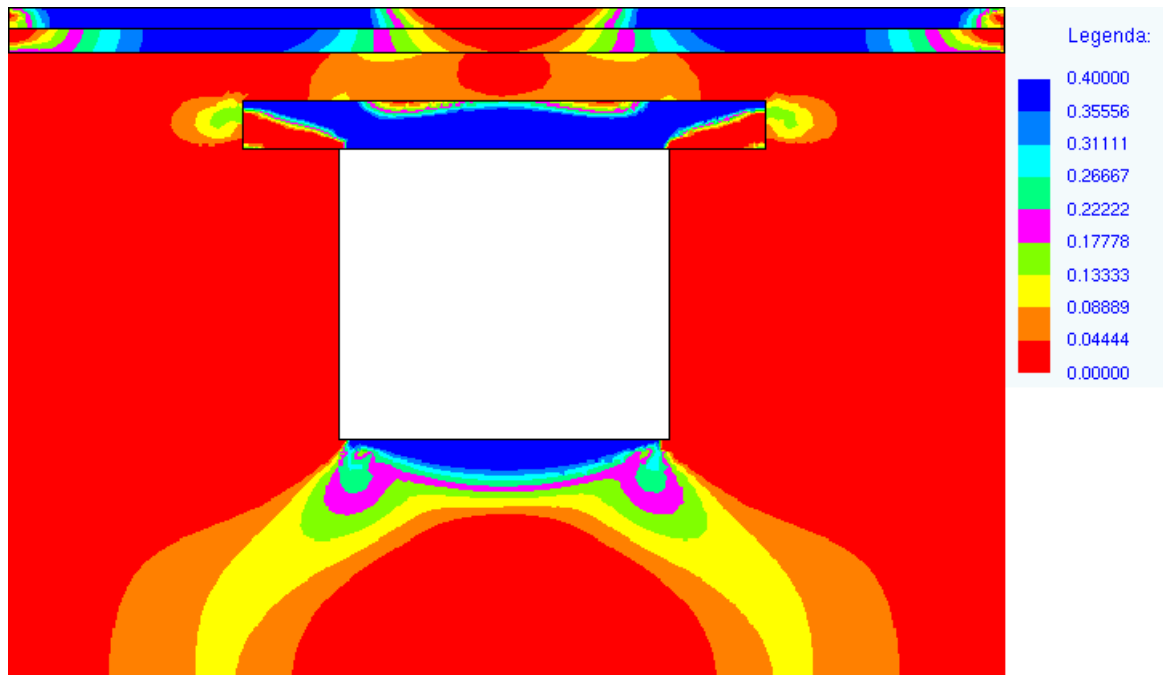
Figura 5.12 – Tensões principais I em painel de parede com abertura de janela com verga, com valores entre 0 e 0.60MPa.

Assim como na Figura 5.11, observa-se que nas partes inferiores dos vãos ocorrem grandes valores de tensões de tração, e quanto menor no intervalo da tensão de tração, maior a área afetada.

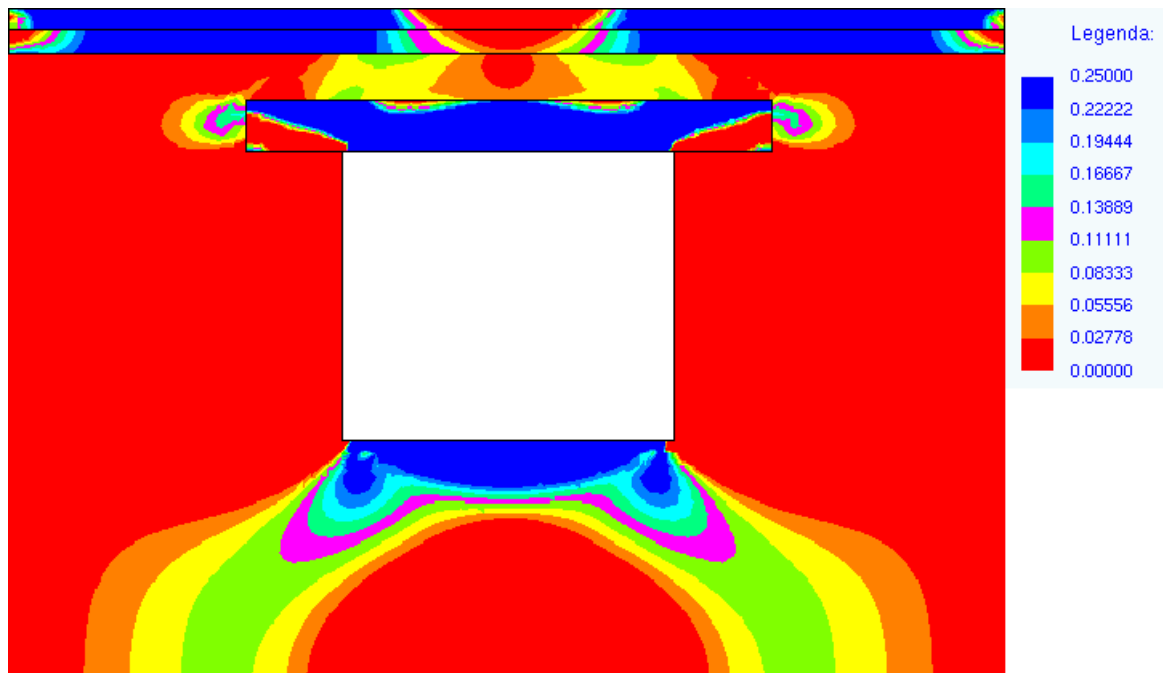
Figura 5.13 – Tensões principais I em painel de parede com abertura de janela com verga, com valores entre 0 e 0.60MPa.

Com a redução dos limites observam-se que os valores transmitidos nas laterais das vergas para a alvenaria, chegam a 0.17MPa.

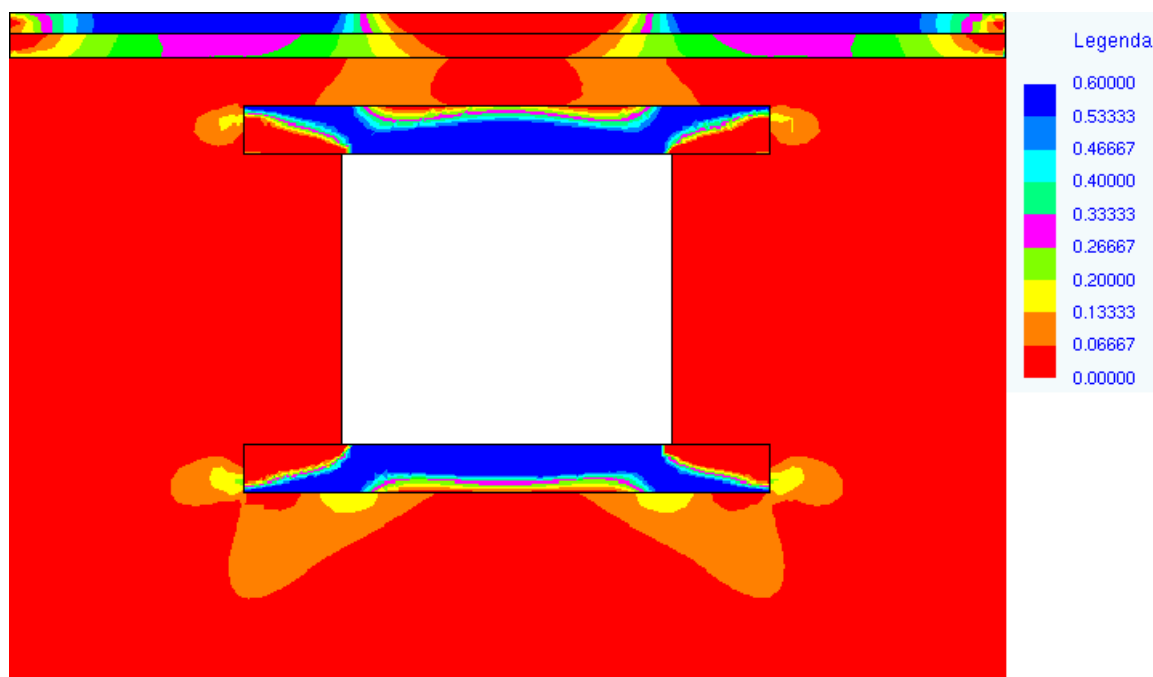
Figura 5.14 – Tensões principais I em painel de parede com abertura de janela com verga e contra-verga, com valores entre 0 e 0.60MPa.

Assim como foi observado nas Figuras 5.11, 5.12 e 5.13, onde a verga absorve grande parte da tensão de tração na parte superior, no painel da Figura 5.14 pode-se observar que a contra-verga absorve parte da tensão de tração na parte inferior, com isso a alvenaria sofre menos com tensões de tração. No entanto, de acordo com os valores apresentados, continua sendo transferida uma parcela significativa para a parede em alvenaria.

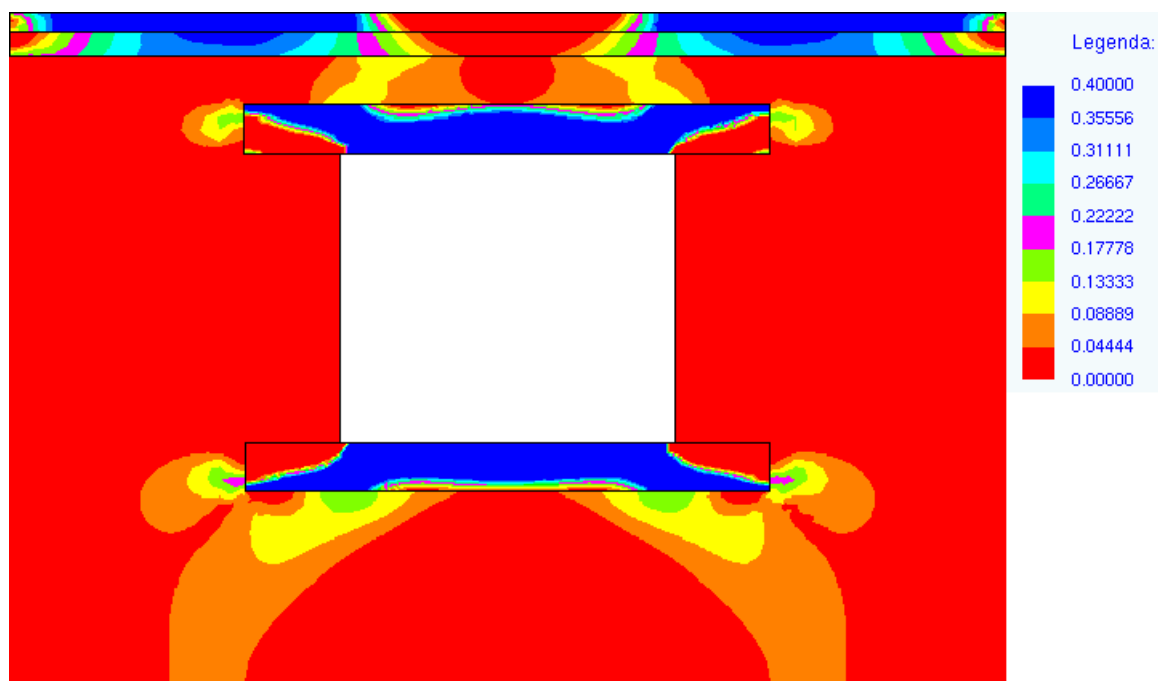
Com a redução dos limites das variações de tensões de tração observa-se que mesmo com a inserção das vergas e contra-vergas, ocorrem transmissões com valores de

até 0.19MPa para a parede em alvenaria, tanto nas partes inferiores das contravergas quanto nas laterais das vergas.

Figura 5.15 – Tensões principais I em painel de parede com abertura de janela com verga e contraverga, com valores entre 0 e 0.40MPa.

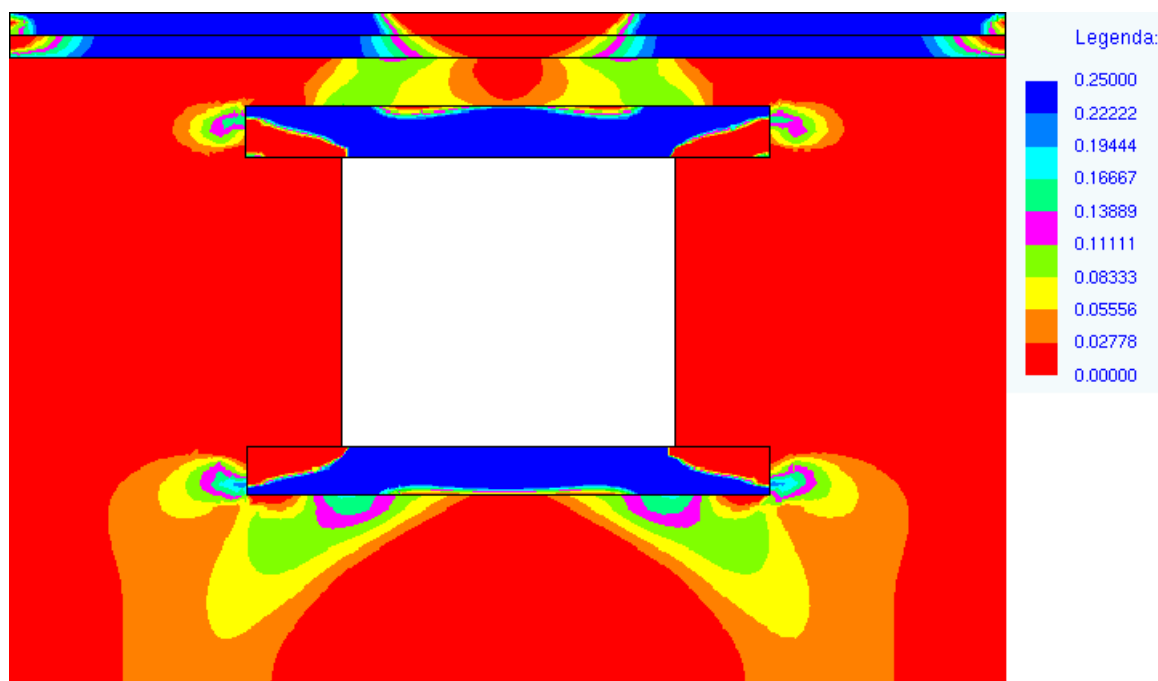
Figura 5.16 – Tensões principais I em painel de parede com abertura de janela com verga e contraverga, com valores entre 0 e 0.25MPa.

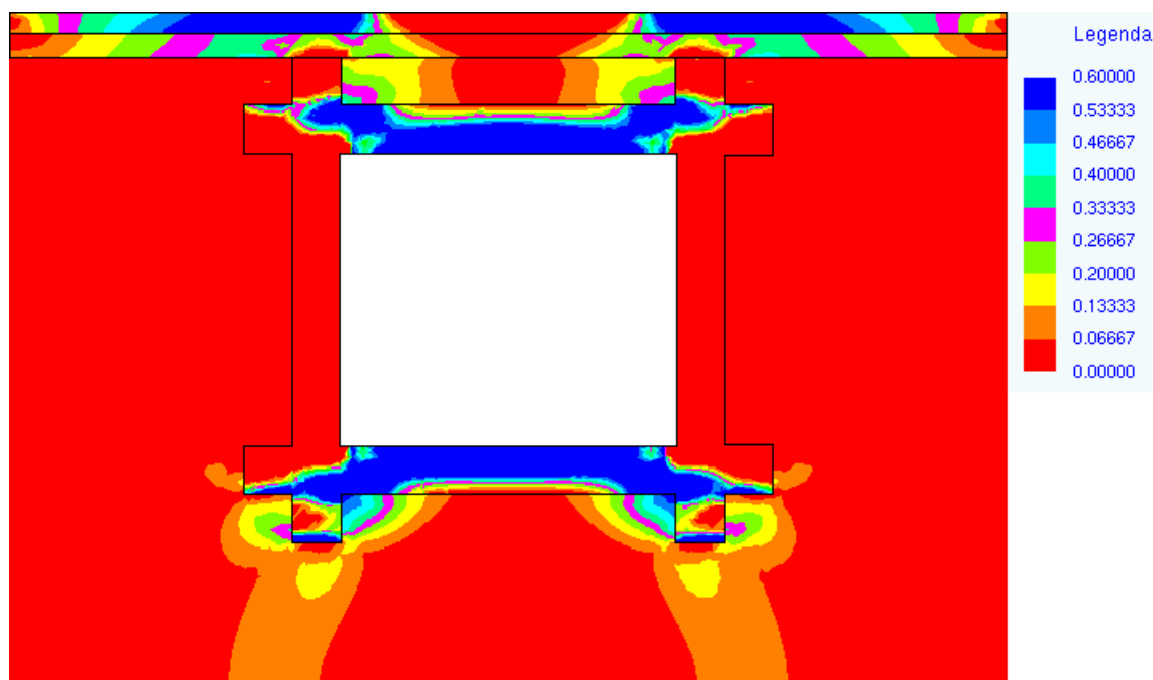
Assim como ocorreu nas Figuras 5.6 e 5.7, com a inserção dos reforços laterais verifica-se o aparecimento de uma concentração de tensão de tração em pontos onde não apareciam anteriormente, sendo que neste caso esses pontos ocorrem entre os encontros internos dos reforços com a verga assim como dos reforços com a contra-verga, e no caso da Figura 5.17, esses pontos ocorreram nos encontros externos.

Na Figura 5.17 pode-se observar que em alguns pontos esses valores de tensões de tração chegam a 0.40MPa, o que é considerado muito significativo.

Figura 5.17 – Tensões principais I em painel de parede com abertura de janela com verga, contra-verga e reforços laterais curtos, com valores entre 0 e 0.60MPa.

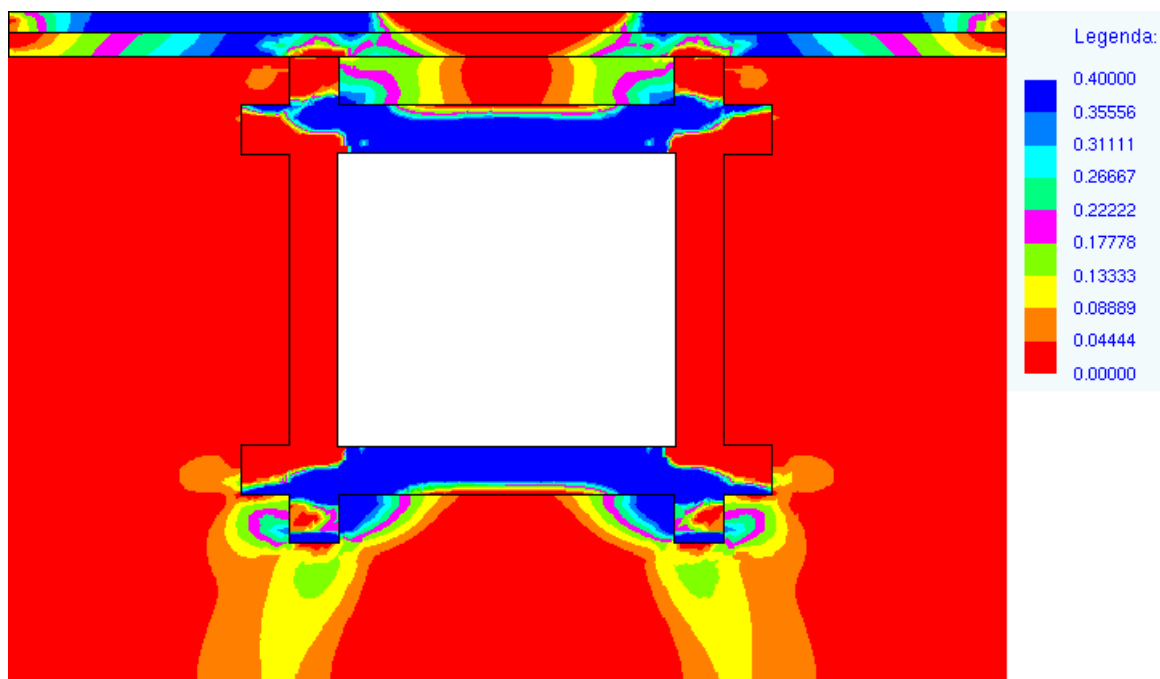
Com a redução dos limites das variações de tensões de tração observa-se que mesmo com a inserção dos reforços laterais, ocorrem transmissões com valores superiores a 0.40MPa para a parede em alvenaria, tanto nas partes inferiores das contravergas quanto nas laterais das vergas.

Figura 5.18 – Tensões principais I em painel de parede com abertura de janela com verga, contraverga e reforços laterais curtos, com valores entre 0 e 0.40MPa.

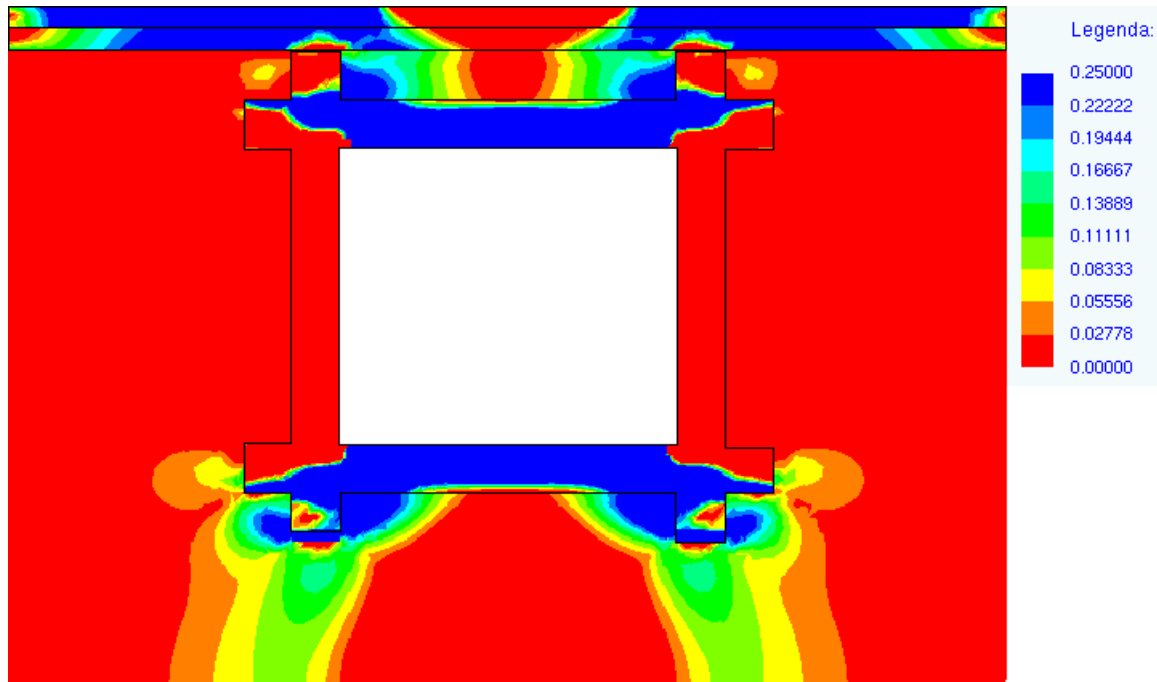
Com a redução do limite para os valores de 0 a 0.25MPa, a área de ocorrência de tensão de tração superior ao valor de 0.25MPa é muito grande quando comparada com a área de 0.40 MPa, o que implica dizer que existe em grande parte desses encontros o valor ultrapassa o valor de 0.25MPa, chegando a ultrapassar 0.40MPa, sendo assim valores muito altos baseados com os limites permitidos pela Norma.

Figura 5.19 – Tensões principais I em painel de parede com abertura de janela com verga, contra-verga e reforços laterais curtos, com valores entre 0 e 0.25MPa.

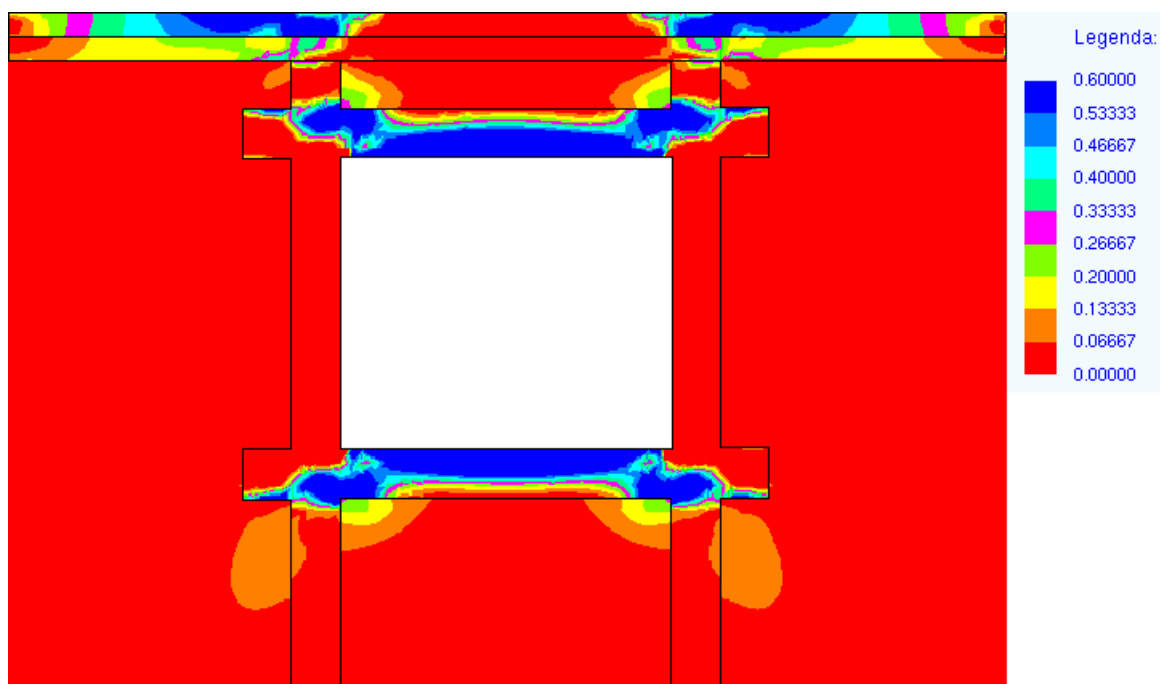
Pelos resultados do painel da Figura 5.20, pode-se observar que o comprimento dos reforços influencia na transmissão das tensões de tração, visto que apesar da configuração ocorrer da mesma forma, entre os encontros internos dos reforços com a verga assim como dos reforços com a contra-verga, os valores apresentados são inferiores aos do painel da Figura 5.17, o que não implica dizer que sejam insignificantes, visto que em alguns pontos é superior a 0.33MPa.

Figura 5.20 – Tensões principais I em painel de parede com abertura de janela com verga, contra-verga e reforços laterais longos, com valores entre 0 e 0.60MPa.

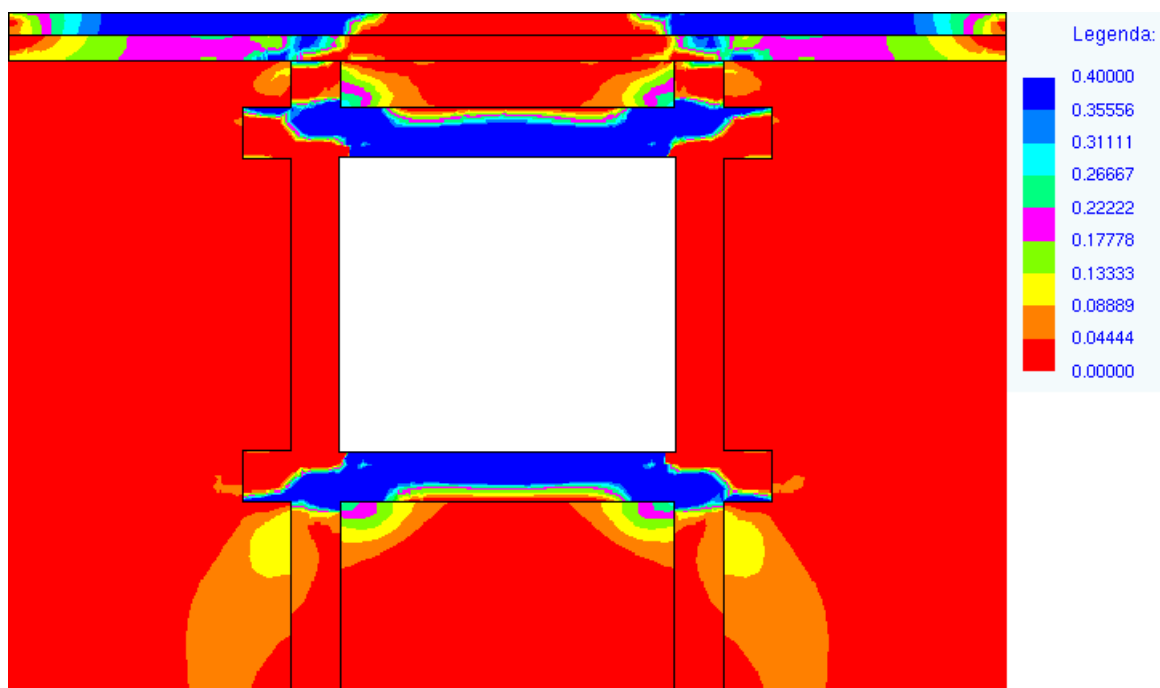
Figura 5.21 – Tensões principais I em painel de parede com abertura de janela com verga, contra-verga e reforços laterais longos, com valores entre 0 e 0.40MPa.

Com a redução dos limites de tensões de tração, verifica-se que os valores transmitidos à parede em alvenaria estrutural nos encontros entre os reforços chegam a 0.26MPa.

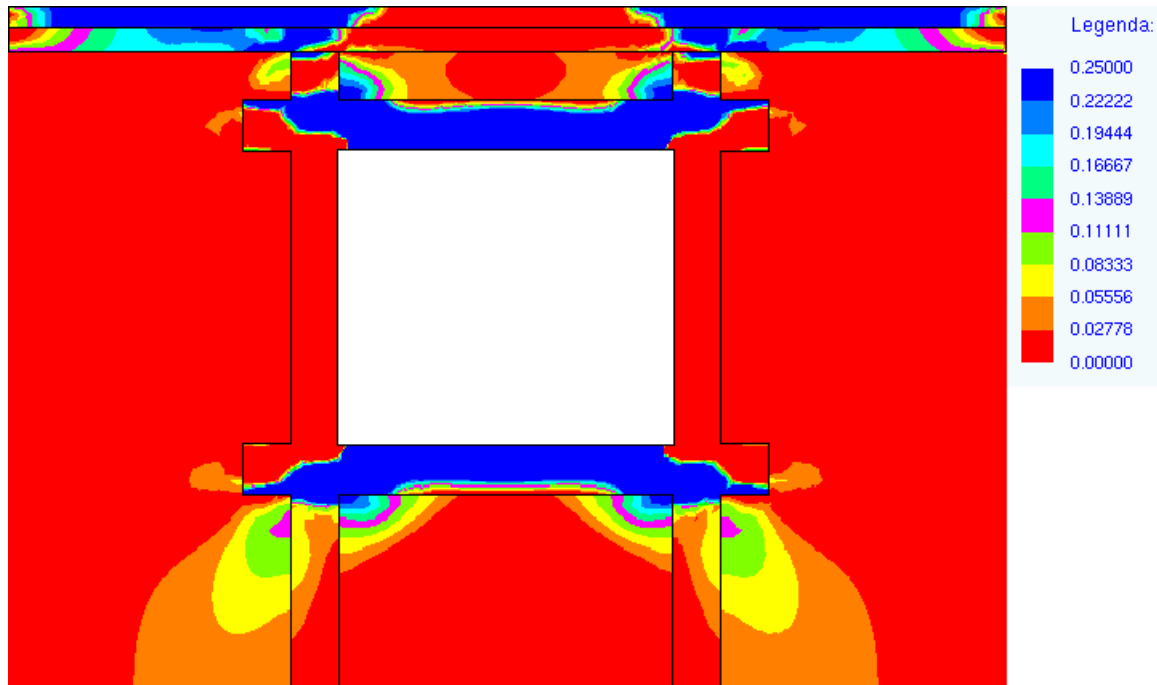
Figura 5.22 – Tensões principais I em painel de parede com abertura de janela com verga, contraverga e reforços laterais longos, com valores entre 0 e 0.25MPa.

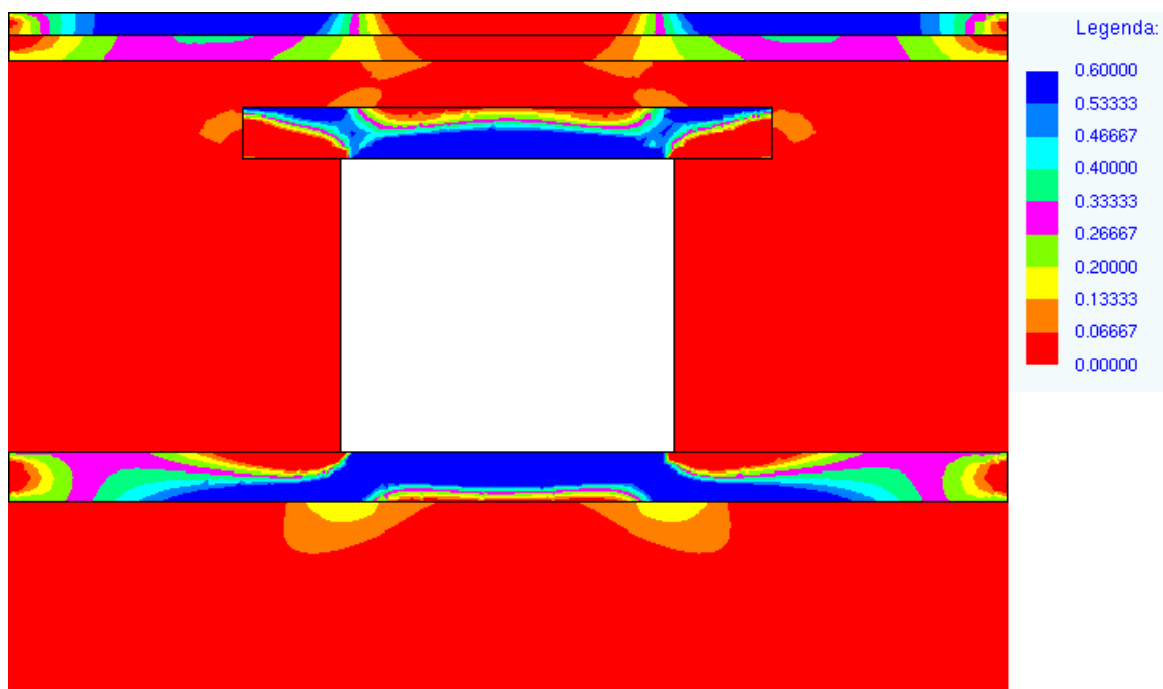
O painel da Figura 5.23 possui verga e em substituição a contraverga utiliza-se uma cinta à meia altura da parede. Nesse caso, observa-se uma configuração de tensões de tração muito parecida com a da Figura 5.14 - Janelas com vergas e contravergas, onde na parte abaixo da cinta são observados valores de tração que chegam a ultrapassar 0.20MPa.

Figura 5.23 – Tensões principais I em painel de parede com abertura de janela com verga, cinta à meia altura da parede, com valores entre 0 e 0.60MPa.

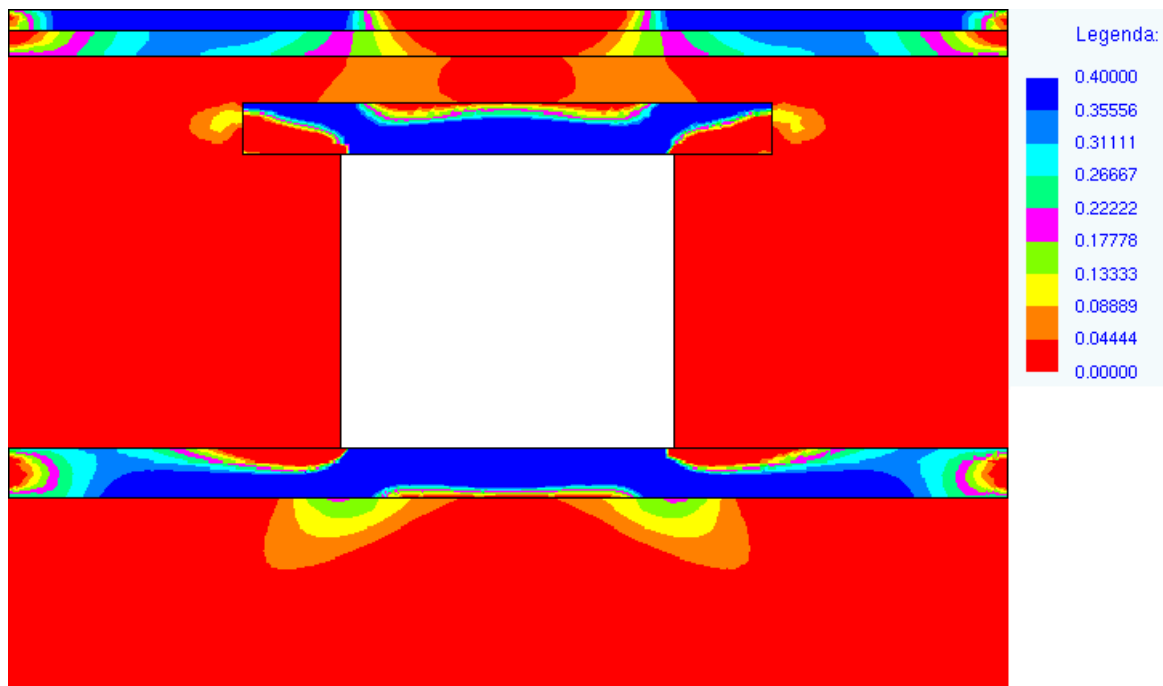
Figura 5.24 – Tensões principais I em painel de parede com abertura de janela com verga, cinta à meia altura da parede, com valores entre 0 e 0.40MPa.

Com a redução dos limites, consegue-se uma melhor visualização dos resultados, que mostram quem na região próxima a verga, a transmissão das tensões de tração são inferior a 0.13MPa, e na parte inferior da cinta à meia altura elas chegam a 0.19MPa.

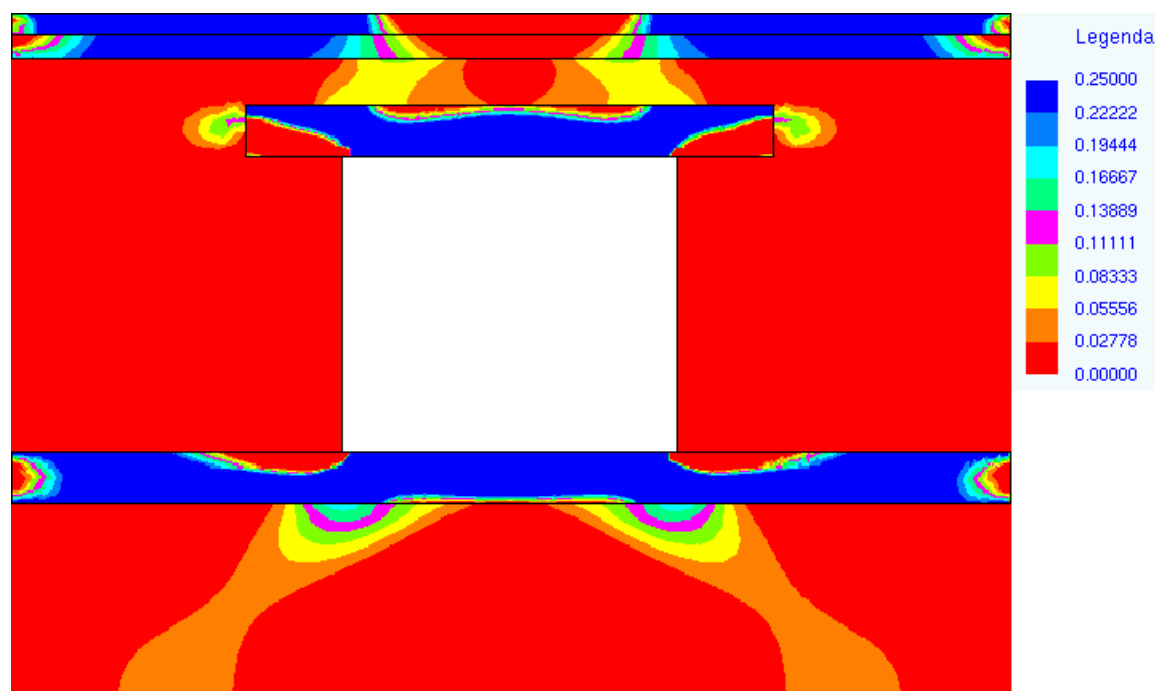
Figura 5.25 – Tensões principais I em painel de parede com abertura de janela com verga, cinta à meia altura da parede, com valores entre 0 e 0.25MPa.

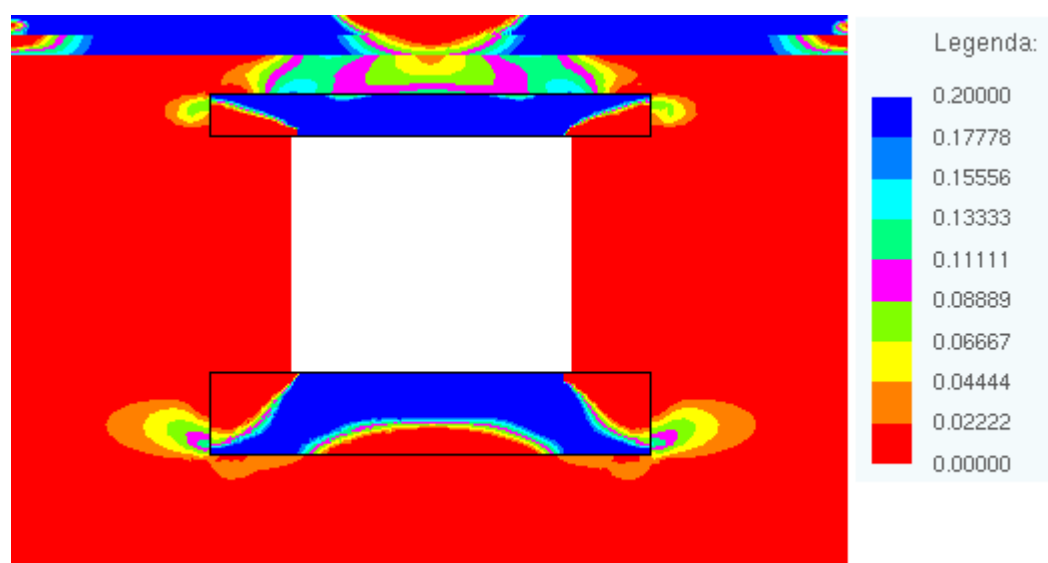
Como se pode notar na Figura 5.13, ocorreu uma modificação no caminhamento das tensões de tração, visto que na parte inferior do vão da janela elas não foram transmitidas para a alvenaria como anteriormente, sendo transmitidos apenas valores bem abaixo do limite permitido pela Norma.

Pode-se observar ainda uma área muito pequena de transmissão de tensão de tração um pouco superior a esse limite na parte superior da verga.

Figura 5.26 – Tensões principais I em painel de parede com abertura de janela com verga de 20cm de altura e contraverga com 40 cm de altura, com valores entre 0 e 0.20MPa.

Diante do resultado observado nas Figuras 5.14, 5.15 e 5.16, optou-se por fazer um teste modificando a altura da contraverga visando verificar a influência que isso poderia trazer. Para isso utilizou-se uma contraverga com altura equivalente a altura de dois blocos, ou seja, 40 cm.
