MARLIANE BRITO SAMPAIO

**FISSURAS EM EDIFÍCIOS RESIDENCIAIS EM  
ALVENARIA ESTRUTURAL**

Dissertação apresentada à Escola de Engenharia de São Carlos da Universidade de São Paulo, como parte dos requisitos para obtenção do título de Mestre em Engenharia de Estruturas.

2010

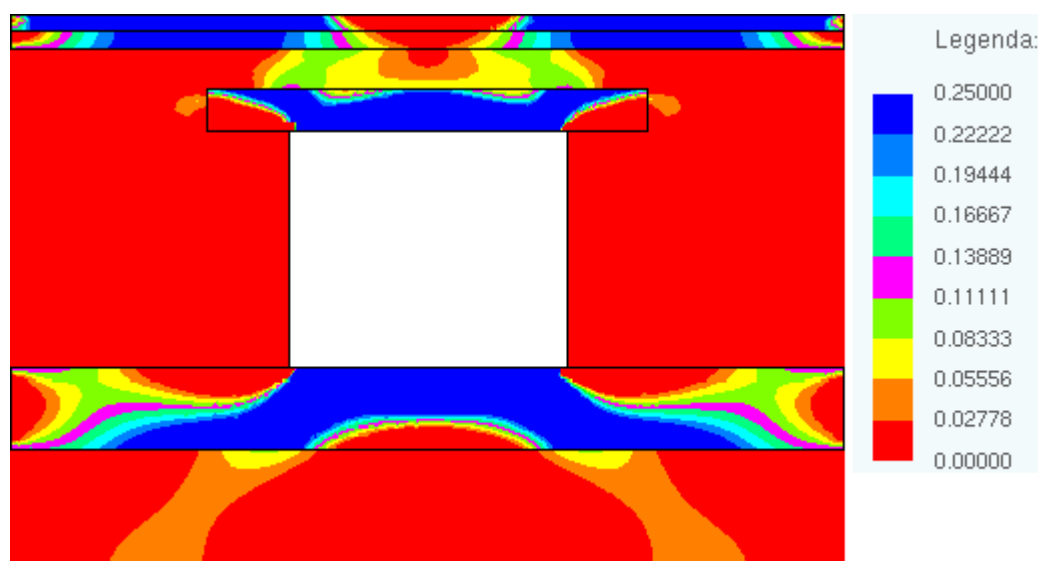
Conforme a Figura 5.27 pode-se notar que a verga e a cinta à meia altura da parede com altura equivalente a dois blocos absorvem praticamente toda a tensão de tração, sendo transmitida apenas uma parcela mínima e inferior aos limites permitidos à parede em alvenaria.

Figura 5.27 – Tensões principais I em painel de parede com abertura de janela com verga de 20cm de altura e cinta à meia altura com 40 cm de altura, com valores entre 0 e 0.25MPa.

De acordo com os dados obtidos no painel da Figura 5.25, optou-se por analisar um modelo com as mesmas configurações alterando apenas a altura da cinta, seguindo os mesmos parâmetros das modificações realizadas na Figura 5.26.
