**PATOLOGIA EM ESTRUTURAS
DE MADEIRA: METODOLOGIA DE
INSPEÇÃO E TÉCNICAS DE
REABILITAÇÃO**

Tese apresentada ao Departamento de Engenharia de Estruturas da Escola de Engenharia de São Carlos da Universidade de São Paulo, como parte dos requisitos necessários para obtenção do título de Doutor em Engenharia de Estruturas.

2014

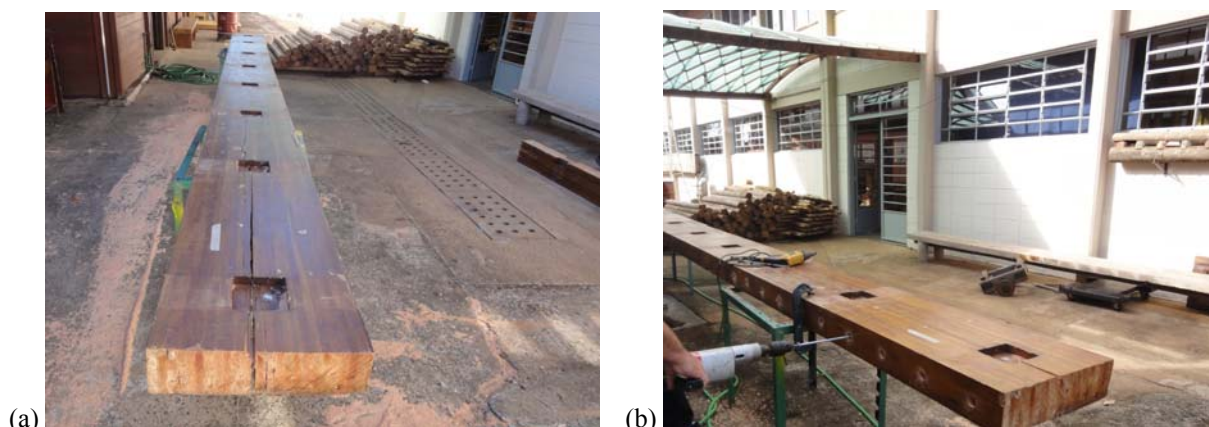
Figura 5.43. Proposta R1-MLC2: (a) Fenda longitudinal expressiva na Viga MLC; (b) Proposta de Técnica de reabilitação de delaminação e fenda longitudinal com parafusos auto-atarraxantes. Foto: BRITO
Fonte: BRITO e CALIL JR. (2014)

As Figuras 5.42 e 5.43 apresentam o modelo da Proposta R1-MLC2 como técnica de reabilitações de delaminações e/ou fendas longitudinais em vigas MLC, admitindo a teoria de cálculo de peças de seção composta de perfil I, fixadas com parafusos auto-atarraxantes (BRITO; CALIL JR., 2014).

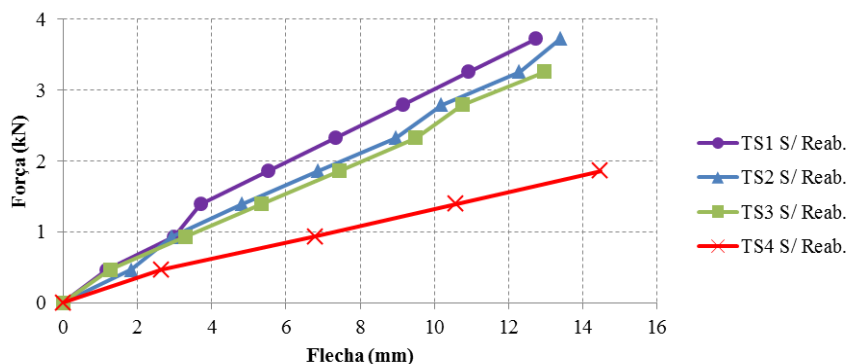
Dessa maneira, a Figura 5.55 representa o comportamento das vigas TS1, TS2, TS3 e TS4 parcialmente biodeterioradas na região superior, ainda *sem o emprego de técnica de reabilitação*, válido para os ensaios de flexão estática. No nível de carregamento equivalente a relação $L/300$, que para o *Estudo de Caso R2*, corresponde à flecha aproximada de 13 mm, obteve-se coerência como resultado do nível de biodeterioração nessas peças, conforme foi estimado pela *Técnica de Inspeção Visual Detalhada* validada também graficamente pela análise com o uso do Resistograph[®]. Por essa razão, a escolha das nomenclaturas das vigas

Figura 5.55. Comportamento das vigas transversinas de madeira parcialmente biodeterioradas na região superior, ainda sem o emprego de técnica de reabilitação, válido para os ensaios de flexão estática. (BRITO)

No entanto para todas as vigas transversinas (TS) parcialmente biodeterioradas na região superior das mesmas, os valores de MOE e de MOR foram *indeterminados* devido a dificuldade de se estimar uma altura efetiva, em função da grande variação das alturas residuais do processo de biodeterioração. Na dificuldade de se determinar os valores de MOR correspondentes, aos resultados experimentais foram então representados pelas forças de rupturas bruscas na flexão (ou seja, sem aviso), nas vigas transversinas TS5, TS6, TS7 e TS8, que encontravam com os níveis de biodeteriorações mais elevados dentre as demais vigas transversinas ensaiadas. Na Tabela 5.4 são apresentados os resultados das forças de ruptura brusca na flexão em cada uma dessas vigas transversinas biodeterioradas sem reabilitação.

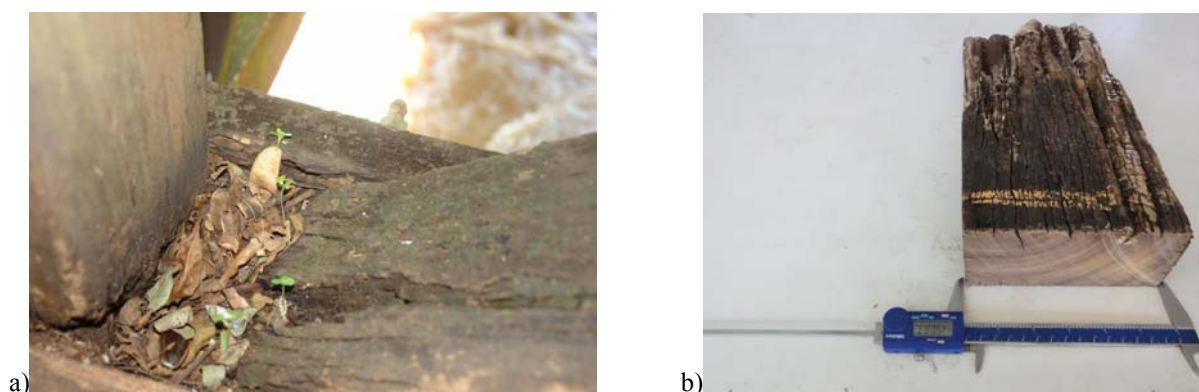
Observa-se que essas 6 peças, apresentavam biodeterioração acentuada nas extremidades inferiores, na região de ligação por parafusos, junto as extremidades das transversinas inferiores (TI), Figura 5.56a. No entanto, para os ensaios experimentais de flexão estática em laboratório, essas extremidades biodeterioradas foram removidas (Figura 5.56b), para avaliação apenas das propriedades nas regiões das peças superficialmente biodeterioradas.

Figura 5.56. Exemplo de extremidade inferior de diagonais de contraventamentos biodeterioradas: a) Inspeção detalhada *in loco*; b) Avaliação em laboratório da parte biodeteriorada removida da extremidade inferior da diagonal D1, para ensaios de flexão da região central cuja biodeterioração é apenas superficial. Fotos: BRITO

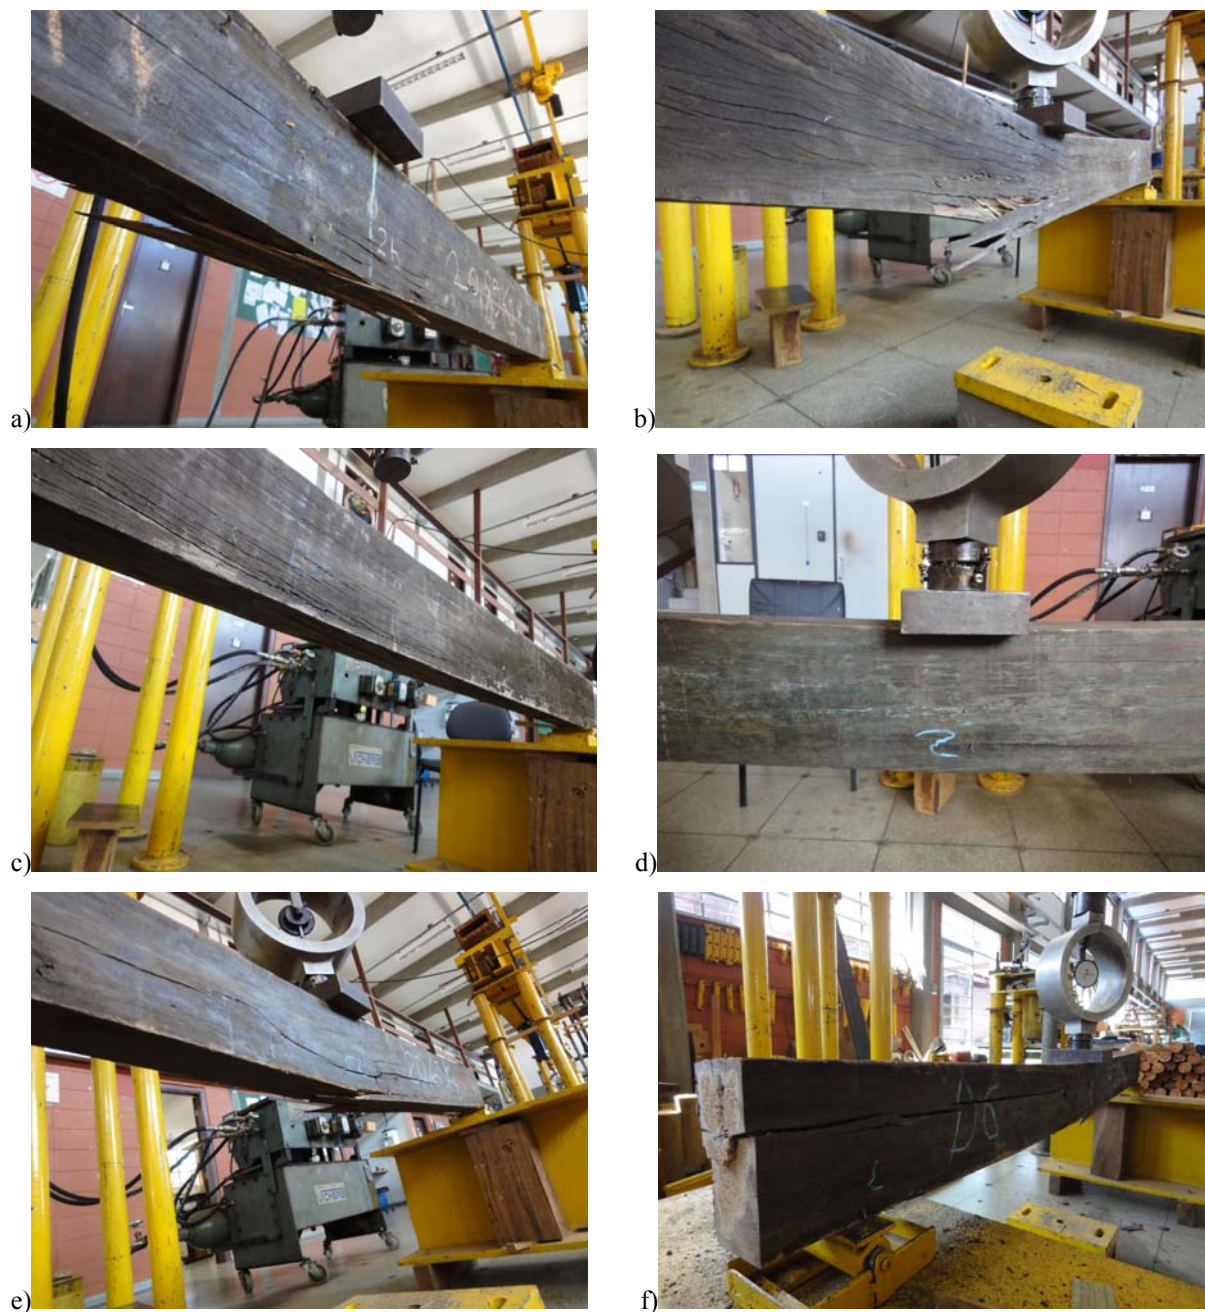
Os modos de ruptura nas peças diagonais (D1, D2, D3, D4, D5, D6) ensaiadas à flexão estão apresentados de maneira pormenorizada na Figura 5.57.

Figura 5.57. Modos de ruptura nas diagonais ensaiadas à flexão: a) D1; b) D2; c) D3; d) D4; e) D5; f) D6. Fotos: BRITO

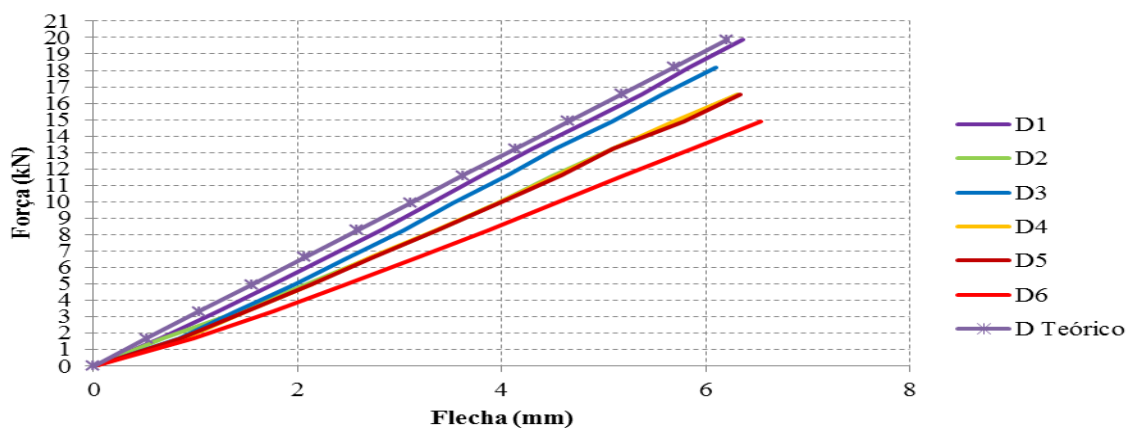
Como os valores de MOE referentes as diagonais de contraventamento (D1; D2; D3; D4; D5; D6), superficialmente biodeterioradas, retiradas do módulo m13 da *Passarela Pênsil de Piracicaba*, apresentaram valores inferiores ao valor de referência de *Eucalyptus citriodora* da Tabela E1 da NBR 7190:1997, os diagramas representativos de Força x Flecha dessas diagonais apresentaram resultados inferiores ao modelo teórico, como pode ser observada essa relação na Figura 5.58.

Figura 5.58. Comportamento das diagonais de contraventamento de madeira de *Eucalyptus citriodora*, superficialmente biodeterioradas, avaliadas para estimativa dos valores do MOE e do MOR, das peças da *Passarela Pênsil de Piracicaba*, válido para os ensaios de flexão estática.

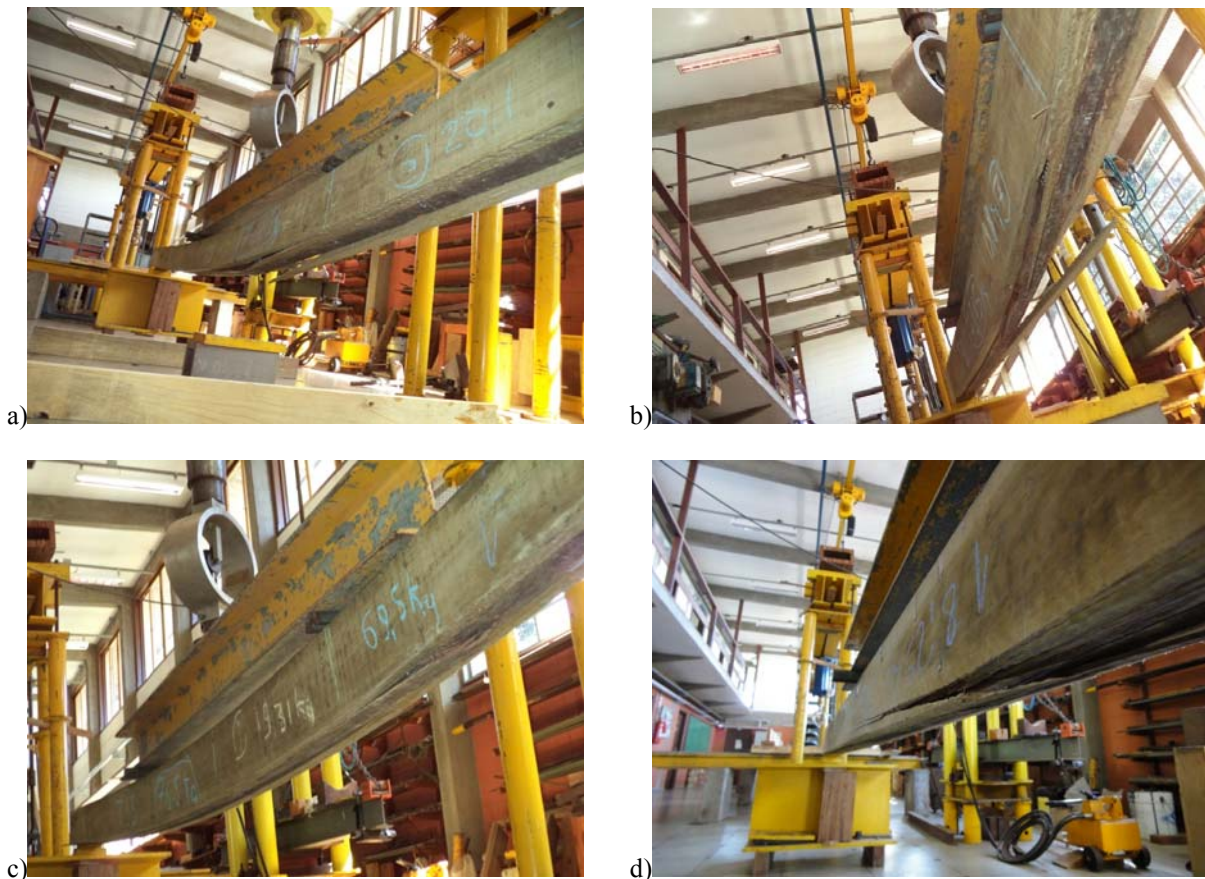
Figura 5.65. Modos de rupturas dúcteis nas vigas reabilitadas pela Proposta R2-CJ2 com cobrejas justapostas pregadas e reconstituídas na região de compressão com Compound® Adesivo estrutural epóxi: a) TS1; b) TS2; c) TS3; d) TS4. Fotos: BRITO

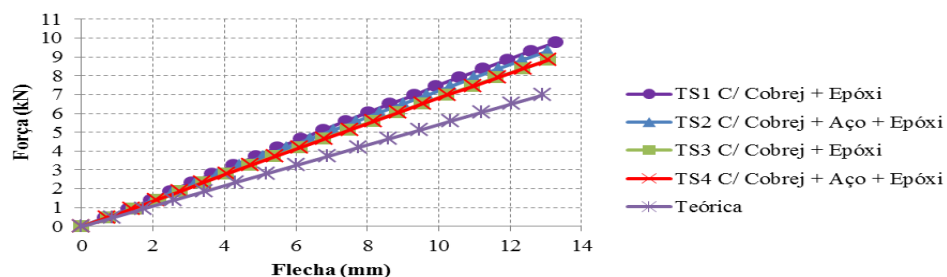
Figura 5.66. Comportamento das vigas transversinas de *Eucalyptus citriodora* parcialmente biodeterioradas (TS1; TS2; TS3; TS4) reabilitadas pela Proposta R2-CJ2 com cobrejas justapostas pregadas lateralmente, e reconstituídas na região de compressão com Compound® Adesivo, válido para os ensaios de flexão estática.

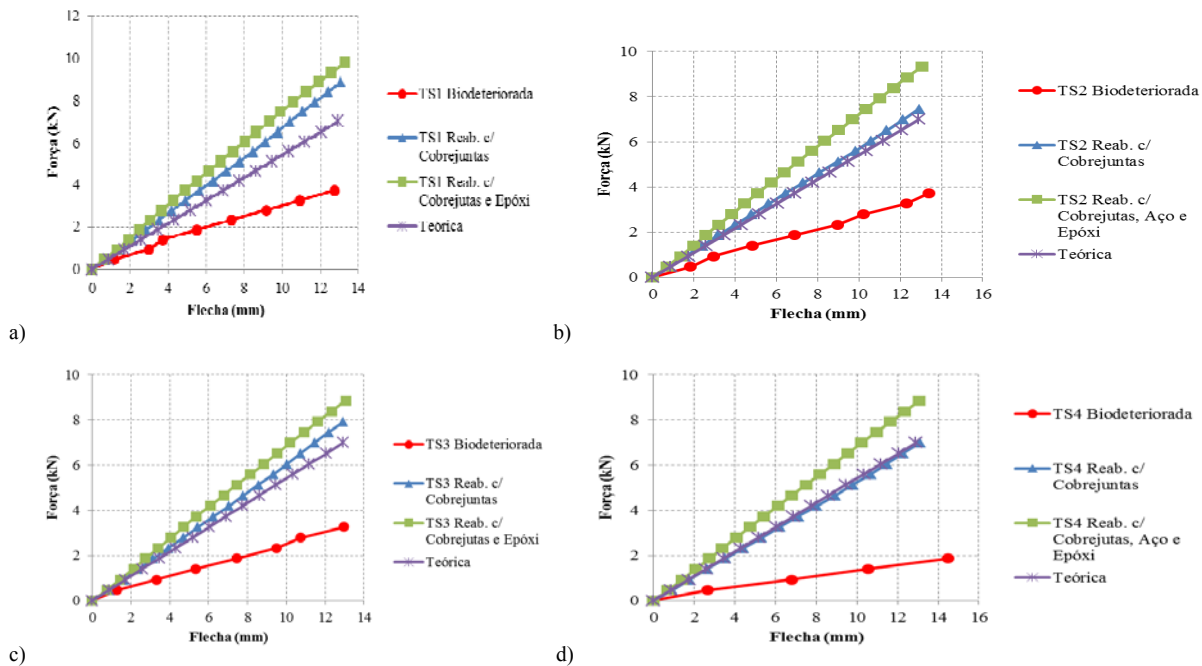
Figura 5.67. Comparação dos resultados no comportamento das vigas transversinas (TS1; TS2; TS3; TS4), biodeterioradas; reabilitadas com cobrejuntas justapostas pregadas lateralmente (Proposta R2-CJ1); reabilitadas com cobrejuntas justapostas pregadas e reconstituídas na região de compressão com Compound® Adesivo (Proposta R2-CJ2); e a representação do *Modelo Teórico*, válido para os ensaios de flexão estática. Ensaios: BRITO

Pode-se observar nos diagramas Força x Flechas das vigas transversinas TS1, TS2, TS3 e TS4 que os resultados experimentais avaliados na relação $L/300$, em aproximadamente 13 mm, para os casos em análise, o estado limite das técnicas de reabilitação, tanto da Proposta R2-CJ1 quanto da Proposta R2-CJ2 é garantido pelo efeito de incremento de força, quando comparada com as mesmas em situação de biodeterioração. No entanto, para os casos da Proposta R2-CJ2 com cobrejuntas justapostas pregadas e com reconstituição com adesivo epóxi estrutural nas zonas comprimidas das viga, mesmo que esses casos tenham apresentado ganho satisfatório, o ganho incremental da força foi pouco significativo quando comparado com os casos da Proposta R2-CJ1 com cobrejuntas justapostas pregadas. Mas para os Casos da TS2 e TS4 da Proposta R2-CJ2 (Arranjo 2) que foram adicionadas uma barra de aço de ϕ 5mm, esse incremento foi mais significativo.

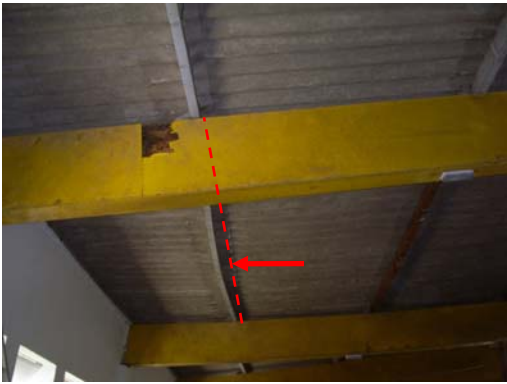
Manifestação Patológica: Descrição	Característica Visual
<p>CPI: ●</p> <ul style="list-style-type: none"> ✓ 90% das terças das arquibancadas apresentavam características visuais de instabilidade por flambagem lateral, pois a seção transversal não atendia às dimensões mínimas em função do vão e do carregamento, conforme critérios de cálculo recomendados pela NBR 7190: 1997. ✓ Manchas de umidade na madeira evidenciam características visuais de infiltrações de águas pluviais; ✓ Deteriorações por vandalismo no compensado do sistema composto da viga caixão V7.

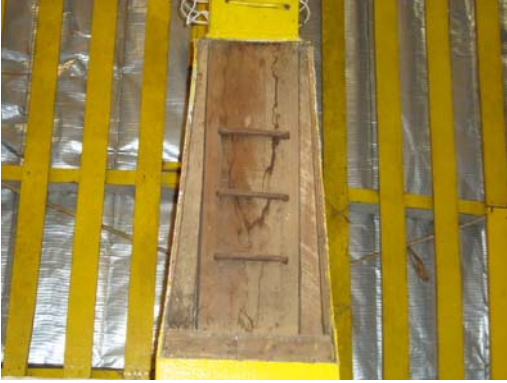
<p>Fontes: BRITO e CALIL JR. (2012)a</p>	
<p>CPI: ●</p> <ul style="list-style-type: none"> ✓ Base do Arco 5 com manchas de umidade na madeira, com características visuais de infiltrações de águas pluviais; ✓ Armaduras dos estribos do pilarete de concreto-armado, para fixação da base do sistema do Arco 5 com características visuais de início de corrosão superficial.

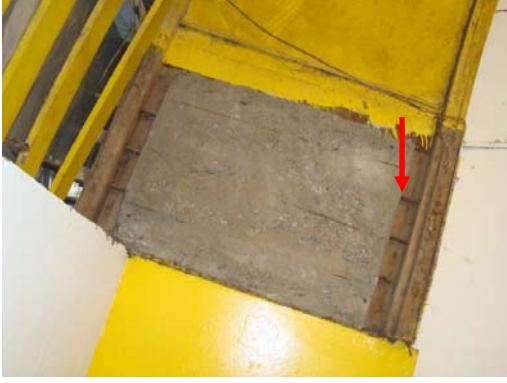
<p>Fonte: BRITO et al (2012)</p>	
<p>CPI: ●</p> <ul style="list-style-type: none"> ✓ Armaduras dos estribos do topo do pilarete de concreto-armado, para fixação da base do sistema do Arco 6 com características visuais de início de corrosão superficial, oriunda da ineficiência e inexistência do cobrimento de concreto em algumas regiões. ✓ Foram identificados dois orifícios com características visuais de ataque por brocas-de-madeira na base do Arco 6.

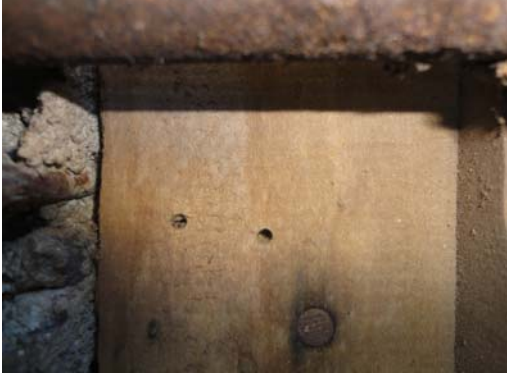
<p>Fonte: BRITO et al (2012)</p>	
<p>CPI: ●</p> <ul style="list-style-type: none"> ✓ Detalhe dos dois orifícios com características visuais de ataque por brocas-de-madeira, na base do Arco 6. Nesses casos, é sempre recomendado observar o acúmulo de detritos (fezes) nos túneis, ou nas proximidades. ✓ Manchas de corrosão química na madeira. ✓ Armaduras dos estribos do topo do pilarete de concreto-armado, com características visuais de início de corrosão superficial.

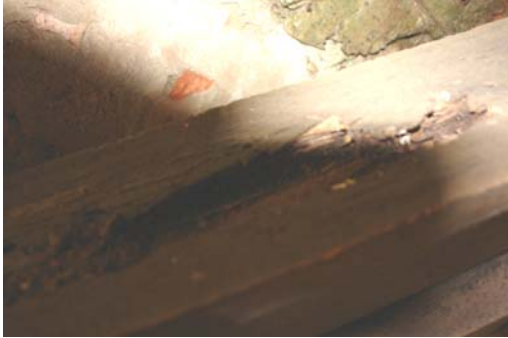
Manifestação Patológica: Descrição	Característica Visual
<p>CPI: ●</p> <ul style="list-style-type: none"> ✓ Regiões na madeira com umidade saturada e depressões acentuadas, com características visuais de alto nível de biodeterioração por fungo apodrecedor, na região central da diagonal de contraventamento C8, contraventada com a Treliça TR2 no Módulo m13. <p style="text-align: right;">Foto: BRITO (2011)</p>

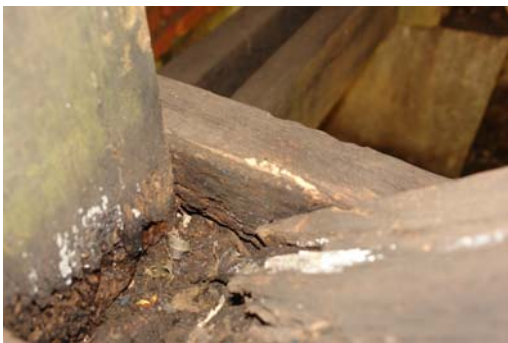
<p>CPI: ●</p> <ul style="list-style-type: none"> ✓ Nas proximidades do “Engenho Central”, onde existe uma área de preservação permanente, em que a biodiversidade de espécies de microorganismos é intensa, foram detectados a maior quantidade de pontos de biodeterioração em peças de madeira serrada de Eucalyptus citriodora Tratadas com CCA; ✓ Começando pelo exemplo do nó de ligação M4xC8xTI4 com do sistema de contraventamento com o banzo inferior da Treliça TR2 no Módulo m13, foi possível visualizar acúmulo de sujeira, camadas de musgo esverdeadas, hifas esbranquiçadas e alto nível de biodeterioração da madeira por fungos apodrecedores. <p style="text-align: right;">Foto: BRITO (2011)</p>

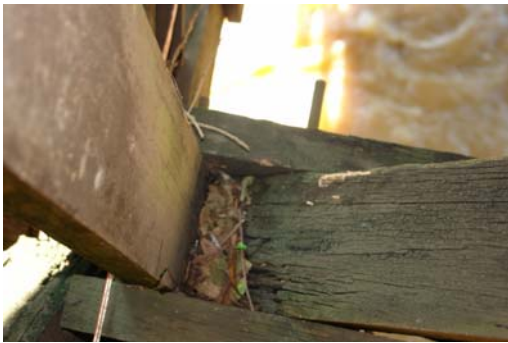
<p>CPI: ●</p> <ul style="list-style-type: none"> ✓ O crescimento de plantas e/ou musgos esverdeados ou escuros em fendas, rachas, fissuras, ou acumulações de solo, folhas em processo de biodecomposição, sobre elementos estruturais, são indicativos de que a madeira adjacente á região de apoio, possa estar com teor de umidade relativamente elevado, e sem a atenção devida, favorecem ao Alto Potencial de Risco de Biodeterioração por apodrecimento, quando expostas por um longo período de tempo. A exemplo tem-se o nó de ligação m13-TR2-M3-C3, com início de processo de biodeterioração da madeira por fungos apodrecedores, e cuja montante também apresentam hifas esbranquiçadas. <p style="text-align: right;">Foto: BRITO (2011)</p>

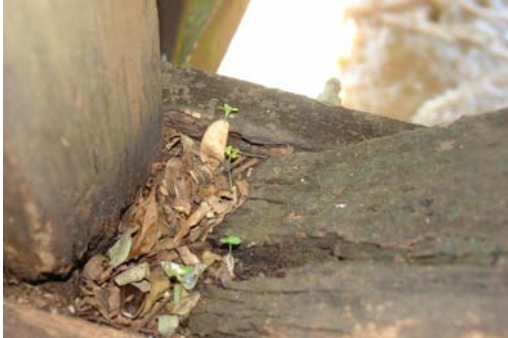
<p>CPI: ●</p> <ul style="list-style-type: none"> ✓ Ausência de manutenção, ausência de pintura de proteção superficial, e acúmulo de sujeira são as principais causas da biodeterioração da madeira. ✓ Deterioração por fungos apodrecedores no nó de ligação M4xC7xTI4 módulo m13 no lado da treliça TR1, detectados pela inspeção visual detalhada e testes de picoteamento. ✓ Corrosão dos elementos metálicos de ligações. ✓ As Montantes M3 e M4 apresentavam indicio de biodeterioração por fungos apodrecedores. ✓ Transversina Inferior TI4 apresentava biodeterioração por fungos apodrecedores nas extremidades. <p style="text-align: right;">Foto: BRITO (2011)</p>

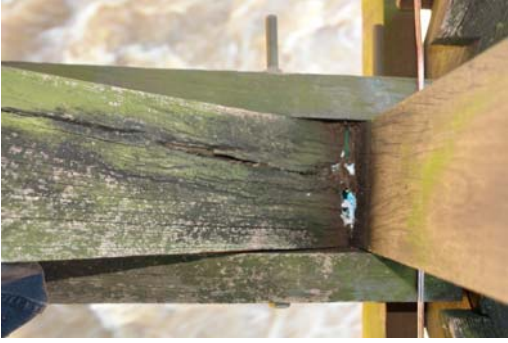
Manifestação Patológica: Descrição	Característica Visual
<p>CPI: ●</p> <ul style="list-style-type: none"> ✓ Foram detectadas fendas longitudinais paralelas às fibras na diagonal do sistema de contraventamento lateral C7 com a treliça TR1 do módulo m9, e com sintomatologia de fungos apodrecedores; ✓ Ainda no nó de ligação m9-C7-TR1 do módulo 9, foi possível visualizar as camadas de musgo esverdeadas e o início do processo de biodeterioração da madeira por fungos apodrecedores, além do acúmulo de sujeira artificial no nó. ✓ Transversina Inferior TI1 e TI4 apresentavam pontos de biodeterioração próximos aos apoios. <p style="text-align: right;">Foto: BRITO (2011)</p>

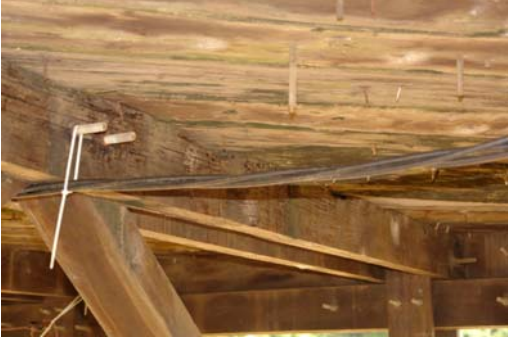
<p>CPI: ●</p> <ul style="list-style-type: none"> ✓ A camada inferior do tabuleiro e a Transversina TS4 no módulo m3 apresentavam, sinais acentuados musgos esverdeados, hifas esbranquiçadas, biodeterioração por fungos apodrecedores e colônia de brocas; ✓ Parafusos e porcas apresentam sinais de corrosão na ligação dos sistemas de contraventamento no nó C8xTS4xC7. <p style="text-align: right;">Foto: BRITO (2011)</p>

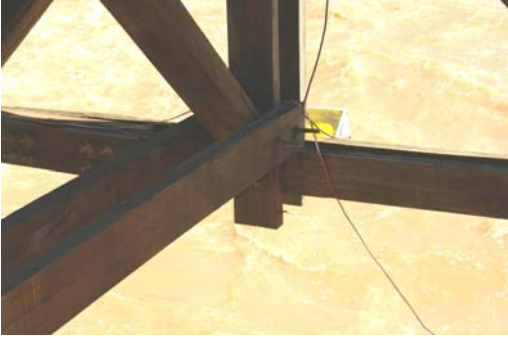
<p>CPI: ●</p> <ul style="list-style-type: none"> ✓ A Transversina inferior TI4 apresentava fenda paralelas às fibras, oriunda de defeito natural da madeira, próxima a ligação TI4xC7xM4xTR1, e parafusos com corrosão; ✓ A Diagonal de contraventamento apresentava fendilhamento paralelo às fibras, próximo à ligação TI4xC7xM4xTR1 da Treliça TR1 no módulo m3; ✓ Emenda e04d na cobrejunta interna tem indício de biodeterioração; ✓ As peças do tabuleiro inferior apresentam indício de deterioração por fungos apodrecedores. <p style="text-align: right;">Fonte: BRITO (2011)</p>

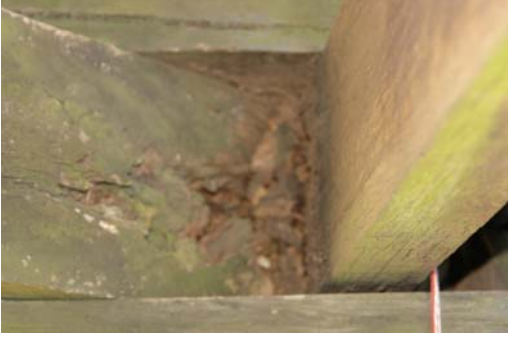
<p>CPI: ●</p> <ul style="list-style-type: none"> ✓ Manchas de musgos esverdeados devido às infiltrações e gotejamentos de águas pluviais sobre a diagonal; ✓ Características visuais de fungo apodrecedor acentuada no nó C6xTI3xM3 do contraventamento C6 com a treliça TR2 do módulo m3. Podendo associar que os pontos mais intensos de biodeterioração dessa ponte foram as regiões de extremidades, onde prevalecem a biodiversidade de microorganismos naturais da vegetação presente. <p style="text-align: right;">Foto: BRITO (2011)</p>

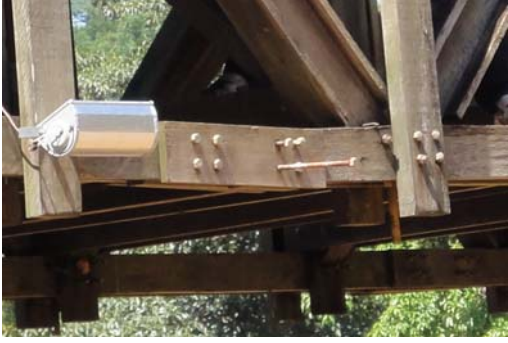
Manifestação Patológica: Descrição	Característica Visual
<p>CPI: ●</p> <ul style="list-style-type: none"> ✓ No dia da inspeção de 12 de Dezembro de 2011, os parafusos das cobrejuntas no banzo inferior da treliça TR1, de emenda dos Módulos m1+m2, encontravam-se soltos, por vandalismo. Essas desconexões mobilizaram esforços de tração em conexões no banzo superior e em transversinas de contraventamento lateral com o banzo inferior, favorecendo as manifestações patológicas de fendilhamentos paralelos às fibras na madeira, junto aos parafusos, que podem ser observados nas figuras seguintes. <p style="text-align: right;">Fonte: BRITO (2011)</p>

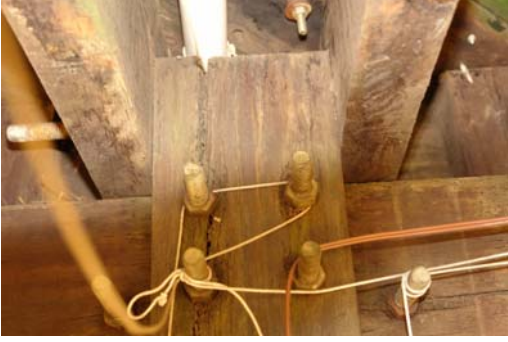
<p>CPI: ●</p> <ul style="list-style-type: none"> ✓ Fendilhamentos paralelos às fibras no topo da M4 da: Treliça TR2 do módulo m2, oriundos das mobilizações de esforços pela falta de parafusos das cobrejuntas inferiores, de emenda dos módulos m1+m2. <p style="text-align: right;">Foto: BRITO (2011)</p>

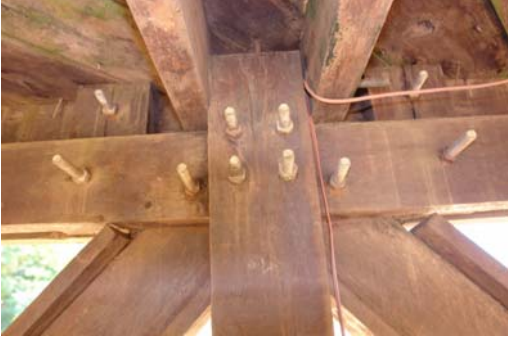
<p>CPI: ●</p> <ul style="list-style-type: none"> ✓ As duas cobrejuntas internas da ligação TS2xM2xTR2 da Treliça TR2 no módulo m2 apresentavam fendilhamentos paralelos às fibras, no centro das peças, no alinhamento dos parafusos, também oriundos das mobilizações de esforços pela falta de parafusos das cobrejuntas inferiores, de emenda dos módulos m1+m2. ✓ Parafusos e porcas apresentavam sinais de corrosão. <p style="text-align: right;">Foto: BRITO (2011)</p>

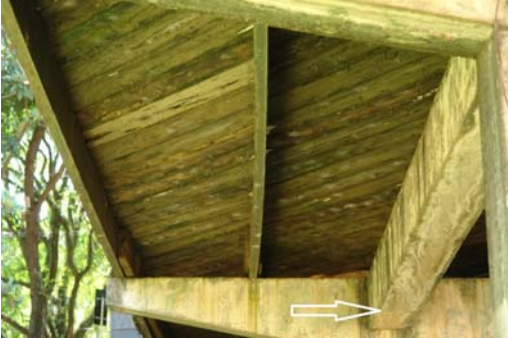
Manifestação Patológica: Descrição	Característica Visual
<p>CPI: ●</p> <ul style="list-style-type: none"> ✓ Ausência de manutenção, impermeabilização e pintura dos elementos estruturais de concreto armado; ✓ As bases dos pilaretes de concreto (da Rua do Porto) em contato direto com a umidade, principalmente as das bases da torre 1, apresentavam início do mecanismo de envelhecimento pelo processo de lixiviação, ou seja a dissolução e transporte dos compostos hidratados da pasta de cimento por ação da água, BRITO e CALIL JR. (2013)a. <p style="text-align: right;">Foto: BRITO (2011)</p>	 
<p>CPI: ●</p> <ul style="list-style-type: none"> ✓ Ausência de manutenção e pintura de proteção superficial; ✓ Mecanismo de envelhecimento do concreto, pelo processo de lixiviação por infiltrações e umidade relativa elevada. ✓ Viga V4 de madeira no tramo 2 apresenta problema de instabilidade por flambagem lateral. ✓ Elementos estruturais de concreto apresentam superfície arenosa; agregados expostos sem a pasta superficial; eflorescências de carbonatos; elevada retenção de fuligem e desenvolvimento de fungos. ✓ Peças de madeira da camada inferior do tabuleiro da rampa com fungos manchadores, emboloradores, hifas e fungos apodrecedores, e umidade relativa elevada. Foto: BRITO (2011)

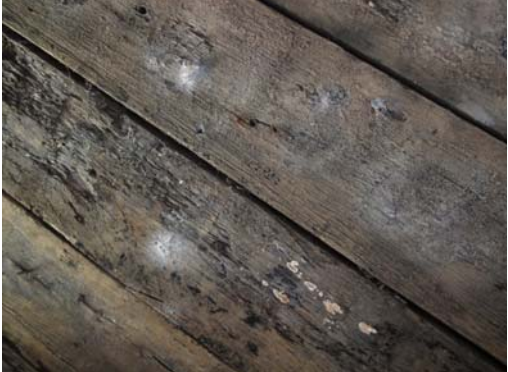
<p>CPI: ●</p> <ul style="list-style-type: none"> ✓ Ausência de manutenção e pintura de proteção superficial, como stain hidrofugante e hidrorrepelente; ✓ Foram detectados na camada inferior das peças do tabuleiro da rampa de acesso ao lado da “Rua do Porto”, orifícios de brocas-de-madeira, musgos esverdeados, fungos manchadores, emboloradores, proliferação de hifas esbranquiçadas, e elevado grau de biodeterioração por fungos apodrecedores, detectados pelos testes de picoteamentos, BRITO e CALIL JR. (2013)a. <p style="text-align: right;">Foto: BRITO (2011)</p>	 
<p>CPI: ●</p> <ul style="list-style-type: none"> ✓ Pela inspeção visual detalhada, puderam ser observados orifícios de brocas-de-madeira, fungos manchadores, emboloradores, proliferação de hifas esbranquiçadas, e elevado grau de biodeterioração por fungos com características visuais de podridão parda, detectados também pelos testes de picoteamentos, na camada inferior das peças do tabuleiro da rampa de acesso ao lado da “Rua do Porto”. <p style="text-align: right;">Foto: BRITO (2011)</p>

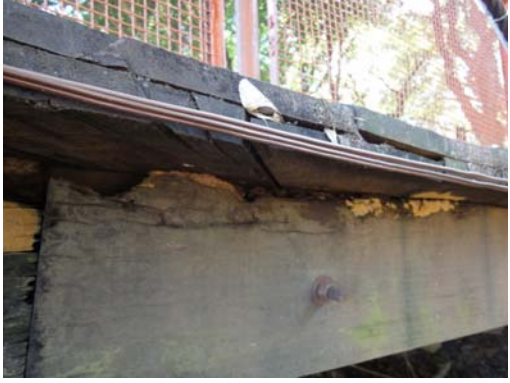
Manifestação Patológica: Descrição	Característica Visual
<p>CPI: ●</p> <ul style="list-style-type: none"> ✓ Observa-se que foram constatadas ausências de manutenções e pintura de proteção superficial, como stains hidrofugantes e hidrorrepelentes, nos elementos estruturais de madeira dessa passarela. ✓ Na Viga 1 apresentavam-se fendas longitudinais, e regiões com elevado nível de biodeterioração por fungos apodrecedores, e elevada quantidade de hifas esbranquiçadas, principalmente nas regiões das fibras de extremidade das peças de madeira, próximas aos apoios.

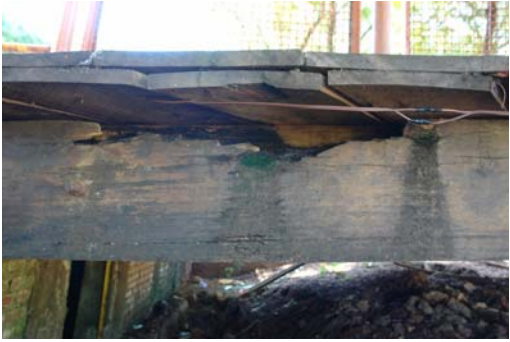
<p>Foto: BRITO (Inspeção Detalhada em 12 Dez. de 2011)</p>	
<p>CPI: ●</p> <ul style="list-style-type: none"> ✓ Na Viga 5 foram detectadas fendas longitudinais, manchas escuras sinais de escoamento de águas pluviais, pelas características visuais do posicionamento de fungos manchadores e emboloradores, além de musgos esverdeados, e regiões com elevado nível de biodeterioração por fungos apodrecedores, tanto nas regiões próximas aos apoios e quanto no vão.

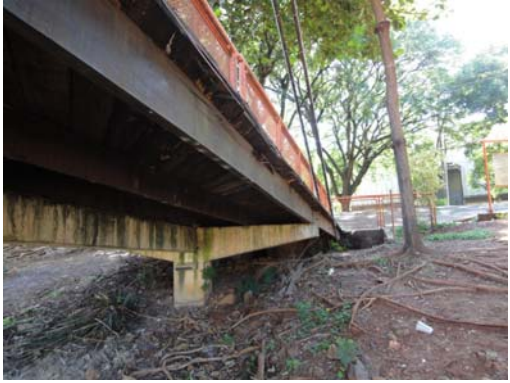
<p>Foto: BRITO (Inspeção Detalhada em 12 Dez. de 2011)</p>	
<p>CPI: ●</p> <ul style="list-style-type: none"> ✓ Aparência da viga externa V1 trecho 2, ao lado sul na “Rua do Porto, na primeira inspeção dessa pesquisa em 12 de Dezembro de 2011: Proliferação de hifas esbranquiçadas na região inferior da viga, fendas longitudinais expressivas, e em um trecho de aproximadamente 120 cm de comprimento com uma fina camada do lado externo, escondendo biodeterioração por fungo apodrecedor, em aproximadamente 20% da parte superior da seção.

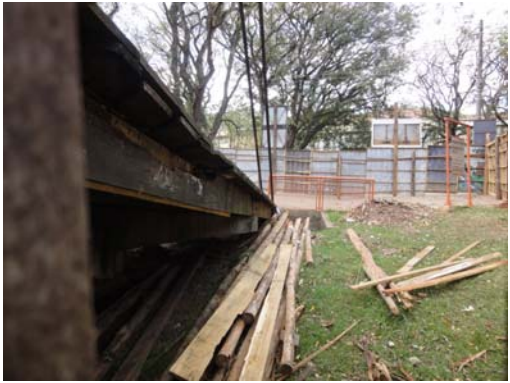
<p>Foto: BRITO (Inspeção Detalhada em 12 Dez. de 2011)</p>	
<p>CPI: ●</p> <ul style="list-style-type: none"> ✓ Na foto ao lado, pode-se observar na inspeção de 09 de Agosto de 2013, à evolução do nível biodeterioração por fungos apodrecedores, dois anos e oito meses após a primeira inspeção dessa pesquisa que iniciou em 12 de Dezembro de 2011. ✓ Na viga externa V1 trecho 2 (mesma viga da foto anterior), ao lado sul na “Rua do Porto”, observa-se o acentuado nível de biodeterioração que ocorreu nesse período, com mais de 50% da seção transversal da viga estava com a parte superior, em um trecho de aproximadamente 150 cm de comprimento totalmente biodeteriorada por fungo apodrecedor, além do nível acentuado de hifas esbranquiçadas ao redor da região, na lateral da viga.

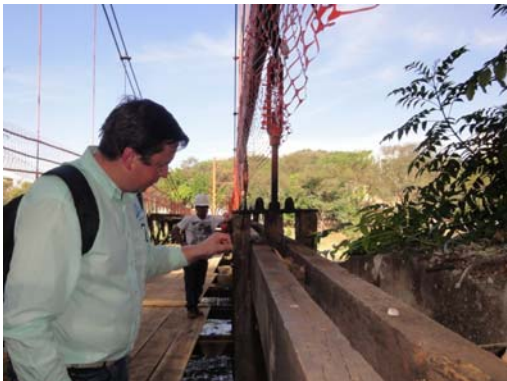
Avaliação e Intervenção: Descrição	Característica Visual
<ul style="list-style-type: none"> ✓ Juntamente com as Inspeções Visuais Detalhadas, foram realizados testes de puncionamento, e picoteamento com ferramentas pontiagudas, a fim de avaliar em pontos localizados, previamente pela “Inspeção Geral”, às profundidades e os níveis de biodeteriorações em elementos estruturais de madeira da “Passarela Pênsil de Piracicaba”, além de pontos localizados com microperfuração controlada com o uso do Resistograph® IML-RESI-F500-S.

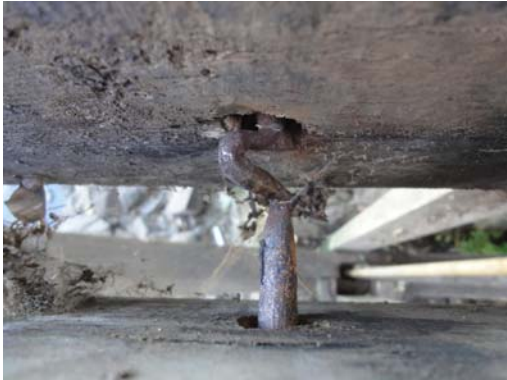
<p>Foto: Inspeção “in loco” em 09/08/2013</p>	
<p>CPI: ●</p> <ul style="list-style-type: none"> ✓ Observa-se também o elevado nível de corrosão dos parafusos galvanizados, retirados da região do módulo m13. ✓ Esmagamento de parafuso de 16 mm de diâmetro, na região central com aproximada de 5 mm de espessura pela perda significativa de seção, em função do elevado nível de corrosão, quando na tentativa de retirada do mesmo.

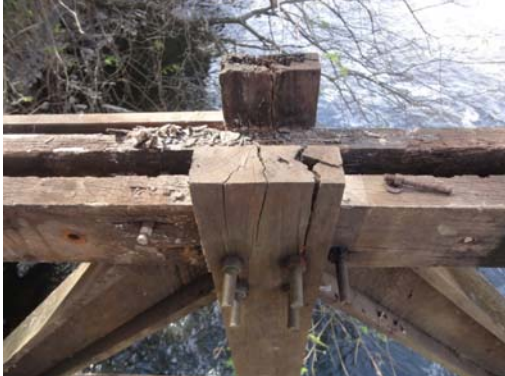
Avaliação e Intervenção: Descrição	Característica Visual
<p>CPI: ●</p> <ul style="list-style-type: none"> ✓ Os sinais escuros na madeira, com características visuais de fungos manchadores e emboloradores, evidenciam o caminho de percolação das águas pluviais, e a presença de hifas e fungos apodrecedores nas fibras de extremidade das peças da montante M1 do nó de ligação superior M1xC5xTI3 no módulo m13 com a treliça TR1, localizado nas proximidades ao lado do Engenho Central. ✓ Observa-se também fendilhamentos nas regiões dos parafusos nesse nó de ligação, oriundos de fendilhados de defeitos naturais das fibras de extremidades de madeira, porém com alto nível de deterioração. <p>Foto: BRITO (Inspeção Detalhada em 09/08/2013)</p>

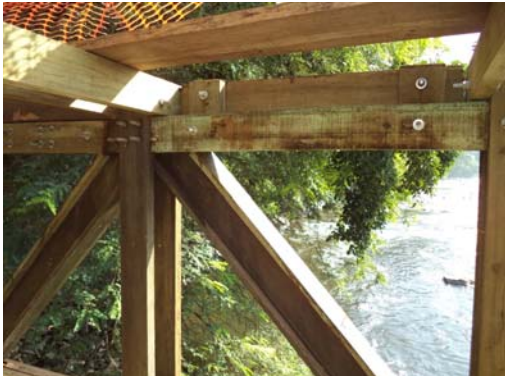
<p>CPI: ●</p> <ul style="list-style-type: none"> ✓ Também foram detectados sinais escuros na madeira, com características visuais de fungos manchadores e emboloradores, evidenciam o caminho de percolação das águas pluviais, e a presença de hifas e fungos apodrecedores, nas fibras de extremidade das peças da montante M3 do nó de ligação superior M3xC5xTI3 no módulo m13 com a treliça TR1, localizado nas proximidades ao lado do Engenho Central. Observa-se que essa região está situada sob meio ambiente com intensas vegetações e árvores, que se enquadra em uma classe ambiental com Alto Potencial de Risco de Biodeterioração. ✓ Observa-se também o elevado nível de corrosão dos parafusos galvanizados, retirados dessa região. <p>Foto: BRITO (Inspeção Detalhada em 09/08/2013)</p>

<ul style="list-style-type: none"> ✓ Para reabilitações em trechos pontuais com biodeteriorações, nos banzos das treliças principais, foram utilizadas às técnicas de reforços com cobrejuntas dispostas paralelamente, e fixadas com parafusos em regiões de peças madeira sã, da estrutura, conforme exemplificações na foto ao lado. <p>Foto: BRITO (Inspeção Detalhada em 08/04/2014)</p>

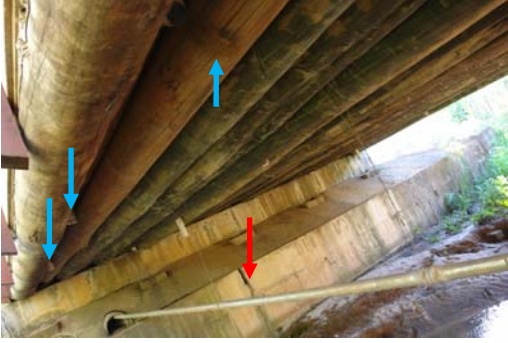
Manifestação Patológica: Descrição	Característica Visual
<p>CPI: ●</p> <ul style="list-style-type: none"> ✓ Foram observados que alguns coletores verticais, do sistema de coleta de águas pluviais do tabuleiro, encontram-se danificados e/ou curtos, conforme indicação das setas azuis. Nessas regiões pontuais, próximas aos coletores verticais, as peças de madeira roliça, e apresentam indício de impregnação de terra residual; ✓ A seta vermelha na foto ao lado indica uma trinca no centro muro de contenção de concreto armado, do talude da margem M1 (Lado Norte) da Ponte 01.

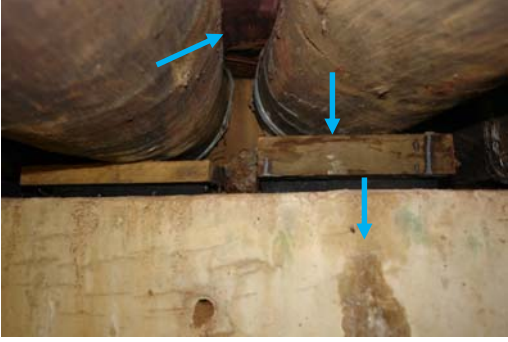
<p>CPI: ●</p> <ul style="list-style-type: none"> ✓ Nas proximidades da cabeceira da Ponte 01, Lado Norte, algumas peças roliças próximas aos apoios, apresentam características visuais de manchas de umidade e manchas de musgo (exemplo na foto ao lado), decorrentes de infiltrações, de águas pluviais, que percolam nas fissuras da camada asfáltica, na interface laje de transição e tabuleiro. Uma solução para esse caso seria a aplicação de mantas geosintéticas; manutenções em recapamentos com revestimentos asfálticos periódicos; e pinturas de proteção superficial periódicas nas peças de madeira com Stain fungicidas hidrorrepelentes.

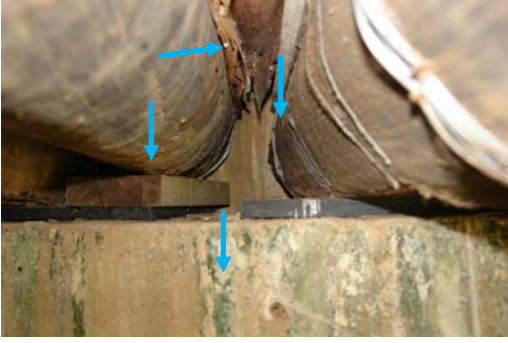
<p>CPI: ●</p> <ul style="list-style-type: none"> ✓ As mesmas observações da foto anterior são válidas para foto ao lado. No entanto, observou-se nesse exemplo, que o compensado da forma de concretagem, entre as longarinas encontra-se biodeteriorado por fungos apodrecedores. Nesse caso, potencializa o risco de biodeterioração por fungos apodrecedores, com o passar do tempo, podendo reduzir a Vida útil da estrutura.

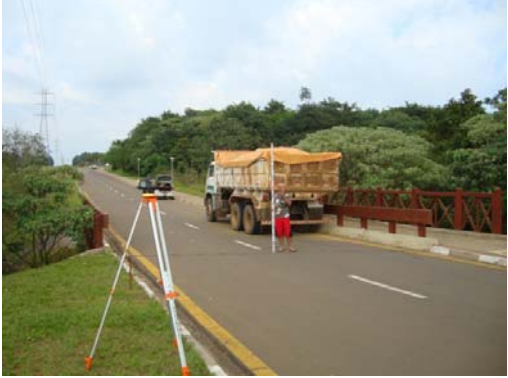
<ul style="list-style-type: none"> ✓ Nas Provas de Carga realizadas por PIGOZZO em 24/09/2005 e recentemente após seis anos de utilização da Ponte 01, em 14/05/2011 para avaliações experimentais com auxílio de teodolito de topografia óptico com sensibilidade de 1,0 mm, os resultados de PIGOZZO et al (2014) foram comparados com os deslocamentos verticais obtidos por avaliações numéricas e comparados com resultados obtidos na primeira avaliação experimental, que demonstram o bom comportamento estrutural e ausência de patologias graves, considerando à ausência de manutenção preventiva nesse período. No entanto são sempre recomendadas inspeções e manutenções preventivas. <p>Foto: CALIL JR., BRITO e PIGOZZO (2012); PIGOZZO et al (2014)</p>

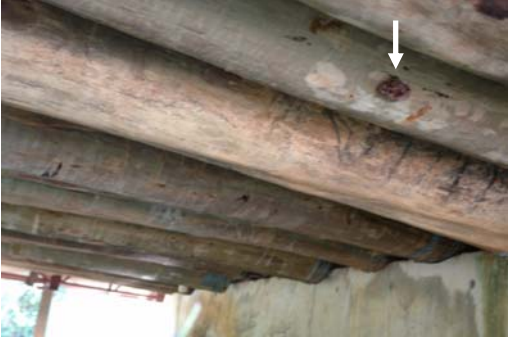
Manifestação Patológica: Descrição	Característica Visual
<p>CPI: ●</p> <ul style="list-style-type: none"> ✓ O crescimento de plantas e/ou musgos esverdeados ou escuros nas proximidades e principalmente sobre elementos estruturais, podem ser indicativos de que a madeira adjacente á região de apoio, possa estar com teor de umidade relativamente elevado, e sem a atenção devida, favorecem ao Alto Potencial de Risco de Biodeterioração, principalmente fungos apodrecedores, quando expostas por um longo período de tempo. 	 
<p>CPI: ●</p> <ul style="list-style-type: none"> ✓ Na segunda longarina do Lado oeste, foi constatada uma pequena caixa de marimbondos, e nas proximidades, manchas de fungos emboloradores e hifas esbranquiçadas, que podem caracterizar como um elevado Potencial de Risco de Biodeterioração por fungos apodrecedores no futuro. ✓ Nas proximidades da cabeceira da Ponte 02, Lado Norte, algumas peças roliças próximas aos apoios, apresentam características visuais de manchas de umidade e manchas de musgo no muro de contenção, decorrentes de infiltrações, de águas pluviais, que percolam nas fissuras da camada asfáltica, na interface laje de transição e tabuleiro.

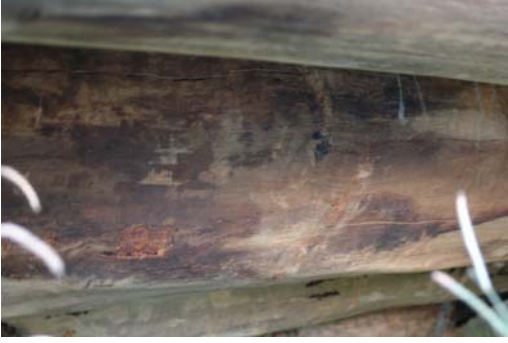
<p>CPI: ●</p> <ul style="list-style-type: none"> ✓ Nas proximidades da peça paralela a essa, foram detectadas manchas de umidade expressivas, e pequena depressão superficial, com indício de ataque de fungo apodrecedor, como pode ser observado na foto ao lado.

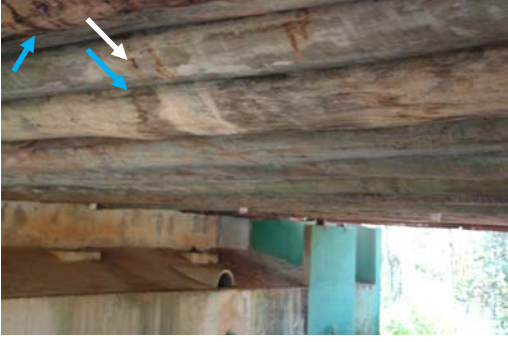
<p>CPI: ●</p> <ul style="list-style-type: none"> ✓ Manchas químicas superficiais de corrosão na madeira, possivelmente oriundas de vergalhões do sistema misto da malha de concreto armado, em regiões circunvizinhas à fissura no asfalto; ✓ Nessas proximidades, também foram detectadas manchas de umidade na madeira, e manchas com características visuais de fungos emboloradores; ✓ As soluções preventivas para esses casos também são aplicações de mantas geosintéticas nas interfaces tabuleiro e laje de transição, com manutenções periódicas em recapamentos asfálticos; e pinturas de proteção superficial periódicas nas peças de madeira com Stain fungicidas hidrorrepelentes.

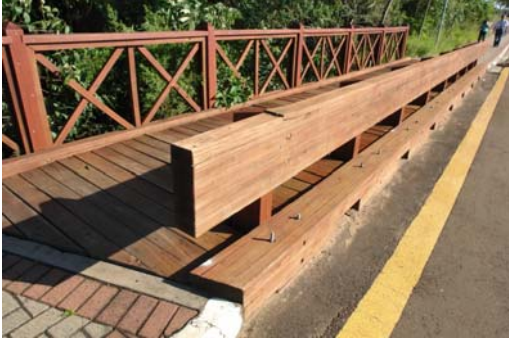
Manifestação Patológica: Descrição	Característica Visual
<p>CPI: ●</p> <ul style="list-style-type: none"> ✓ Assim como as defensas, o guarda-corpo e o deck da passarela de pedestres, dessa ponte, ainda não passaram por manutenções preventivas, ficando as peças de madeira expostas às ações atmosféricas, e essas condições também favorecem a biodeterioração quando expostas por um longo período de tempo.

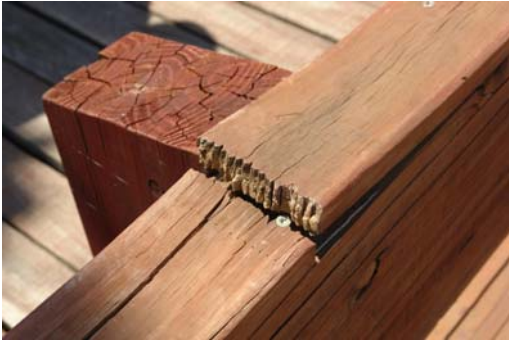
<p>CPI: ●</p> <ul style="list-style-type: none"> ✓ No primeiro finger joint da última lamina da defesa (lado oeste), apresentam sinais de ruptura, com características visuais de biodeterioração por fungos apodrecedores, e acentuada delaminação decorrente desse ponto fragilizado. Na figura ao lado tem-se uma vista frontal da biodeterioração dos finger joints.

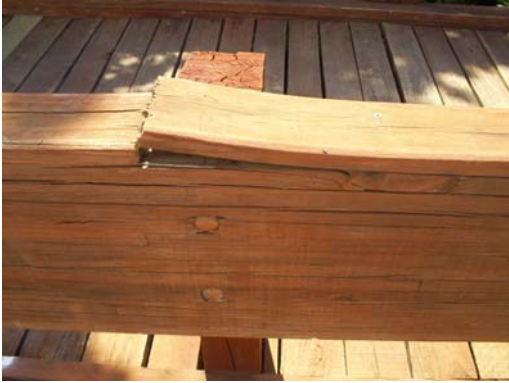
<p>CPI: ●</p> <ul style="list-style-type: none"> ✓ O caso comentado da delaminação acentuada, nesse ponto fragilizado, pode ser observado na vista frontal, na figura ao lado.

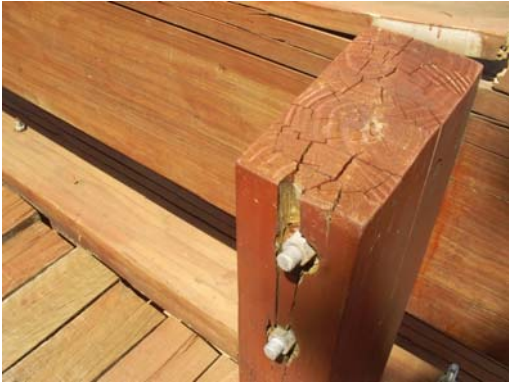
<p>CPI: ●</p> <ul style="list-style-type: none"> ✓ O topo do pilarete nessa mesma região, além de apresentar fendilhados excessivos nas fibras de extremidade expostas, e delaminações pelas ações atmosféricas, também apresenta fendilhamento na linha de parafusos de fixação da defesa. ✓ Apesar dessas manifestações patológicas primárias, na Ponte 03 não foram detectadas patologias graves, considerando à ausência de manutenção preventiva no período de existência da mesma. No entanto são sempre recomendadas inspeções e manutenções preventivas, para aumentar a Vida útil das estruturas, independentemente dos materiais que a compõe.

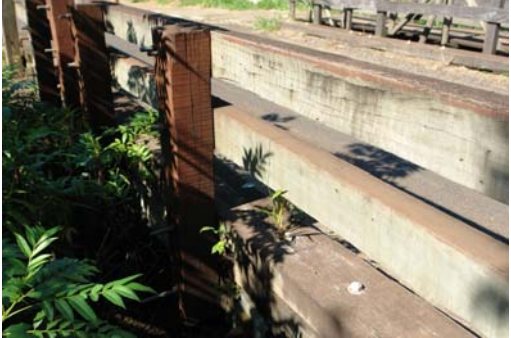
Manifestação Patológica: Descrição	Característica Visual
<p>CPI: ●</p> <ul style="list-style-type: none"> ✓ Ainda nas inspeções em abril de 2012, nas peças originais das defensas ao lado oeste foram constatado, ausência de manutenções, com degradações superficiais de agentes atmosféricos, sinais de fungos manchadores e emboloradores entre fendas longitudinais, e mais de 20 orifícios de brocas. ✓ Nas ligações dos pilaretes dessa defesa com as extremidades do guarda-rodas, foram detectadas porcas das barras passantes soltas dos parafusos, BRITO e CALIL JR. (2013)f. ✓ Também foram observados colmatações com gramíneas nos sistemas de drenagens do tabuleiro, e ausência de manutenção e limpeza nessa região.

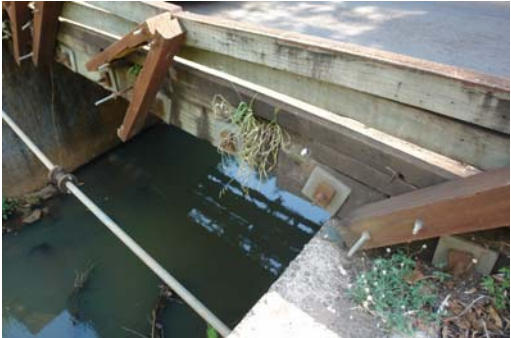
<p>CPI: ●</p> <ul style="list-style-type: none"> ✓ E nas inspeções de outubro de 2012, a situação da ponte estava ainda mais precária, pois além das manifestações patológicas detectadas nas inspeções anteriores, a defesa do lado leste, dessa vez, também encontrava-se em colapso. ✓ Na foto ao lado, observou-se pela técnica de inspeção visual detalhada, o aspecto do modo de ruptura por choque de veículo nos pilaretes centrais das defensas, BRITO e CALIL JR. (2013)f.

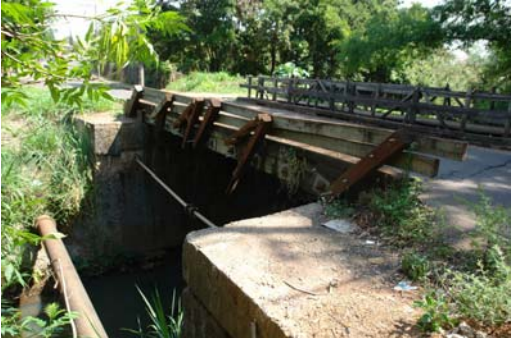
<p>CPI: ●</p> <ul style="list-style-type: none"> ✓ Pela técnica de inspeção visual geral pode-se observar o estado geral da ponte e dos sistemas de defensas danificados, colocando em risco de queda de veículos, em caso de nova colisão. ✓ Observa-se a ausência de manutenção e limpeza também nas regiões de proximidades que circundam a ponte, BRITO e CALIL JR. (2013)f.

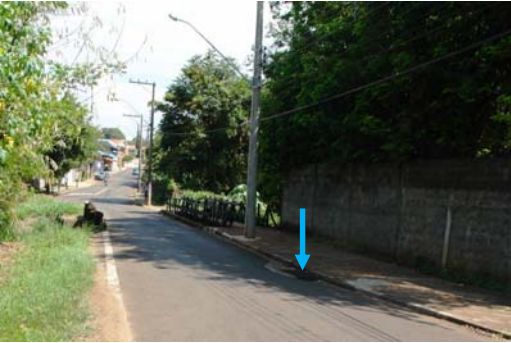
<p>CPI: ●</p> <ul style="list-style-type: none"> ✓ Foi detectado “in loco”, que no nível é mais alto da rua, existe apenas um coletor de águas pluviais, situado a oeste da rua, e é visivelmente perceptível, na seta azul da foto ao lado, que à cota de nível desse coletor está acima do nível do tabuleiro. Essa situação torna-se favorável para a percolação de grande quantidade de água pluvial sobre o tabuleiro da ponte, na ocorrência de chuvas com grande intensidade de precipitação, favorecendo às colmatações do sistemas de drenagem do tabuleiro, que acelera o processo de biodeterioração da madeira, BRITO e CALIL JR. (2013)f.

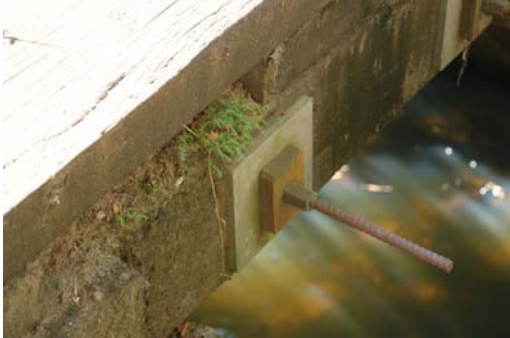
Manifestação Patológica: Descrição	Característica Visual
<p>CPI: ●</p> <ul style="list-style-type: none"> ✓ Colmatações com resíduos de solo e gramíneas nos sistemas de drenagens do tabuleiro, que como já comentado em outras inspeções, o crescimento de plantas e/ou musgos esverdeados ou escuros e fungos manchadores e emboloradores em elementos estruturais de madeira, podem ser indicativos de que a madeira adjacente à região, possa estar com teor de umidade relativamente elevado, e sem a atenção devida, favorecem ao Alto Potencial Risco de Biodeterioração, principalmente fungos apodrecedores, quando expostas por um longo período de tempo. ✓ Observa-se também oxidações na galvanização das barras de protensão, BRITO e CALIL JR. (2013)f.

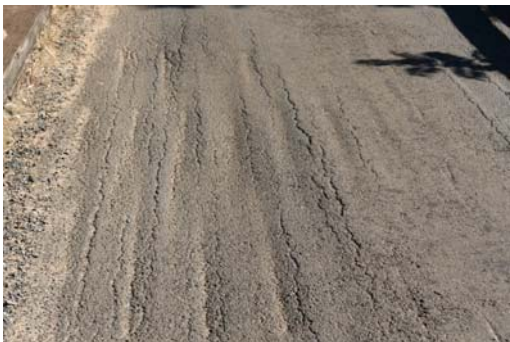
<p>CPI: ●</p> <ul style="list-style-type: none"> ✓ As manifestações patológicas detectadas de degradações por abrasão mecânica, como ondulações, trincas e rachaduras, na pavimentação asfáltica, podem ser decorrentes de vários fatores como desgaste natural, frenagens de veículos, e em casos extremos de sobrecargas excessivas de veículos e vibrações excessivas como indicativos nas perdas de protensão em função das pequenas movimentações das peças de madeira. Essa abrasão mecânica produz desgaste na superfície da pavimentação asfáltica que é essencial como impermeabilização, para proteção física da madeira e proteção biológica dos fatores de intemperismo nas peças de madeira do tabuleiro.

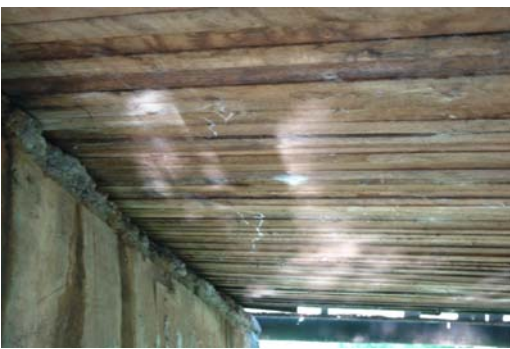
<p>CPI: ●</p> <ul style="list-style-type: none"> ✓ Essas degradações com aberturas das rachaduras na pavimentação asfáltica do tabuleiro, são pontos favoráveis para infiltrações e concentrações de umidades de águas de chuva, que percolam entre as peças de madeira dispostas paralelamente, até a face inferior do tabuleiro. ✓ Foram detectados pontos de umidades na parte inferior do tabuleiro (setas azuis), hifas e sinais de fungos manchadores e emboloradores, principalmente nas regiões dessas aberturas, e nas regiões de apoios das cabeceiras da ponte, sobre os muros de contenções de terra, mais acentuada ao lado sul da ponte, onde a cota de nível é mais baixa (vista do tabuleiro e cabeceira ao lado sul da ponte), BRITO e CALIL JR. (2013)f.
