**PATOLOGIA EM ESTRUTURAS
DE MADEIRA: METODOLOGIA DE
INSPEÇÃO E TÉCNICAS DE
REABILITAÇÃO**

Tese apresentada ao Departamento de Engenharia de Estruturas da Escola de Engenharia de São Carlos da Universidade de São Paulo, como parte dos requisitos necessários para obtenção do título de Doutor em Engenharia de Estruturas.

2014

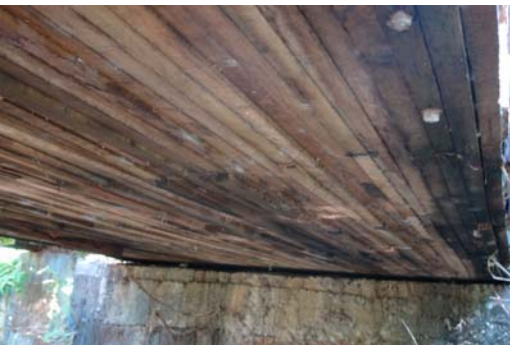
<p>CPI: ●</p> <ul style="list-style-type: none"> ✓ Ao longo do tempo, essas regiões com umidade, hifas e fungos manchadores e emboloradores, são propensas a fontes geradoras favoráveis ao aparecimento de agentes biodeterioradores na madeira, principalmente por fungos apodrecedores (vista do tabuleiro e cabeceira ao lado norte da ponte). ✓ O recapeamento da pavimentação asfáltica associada com a tecnologia em aplicação de mantas geosintéticas nas interfaces da ponte com a pista de rolamento, contribuem com o aumento da Vida útil da madeira d o tabuleiro, e dos muros de contenções de terra, pois o revestimento asfáltico contribui como fator impermeabilizante, BRITO e CALIL JR. (2013)f.

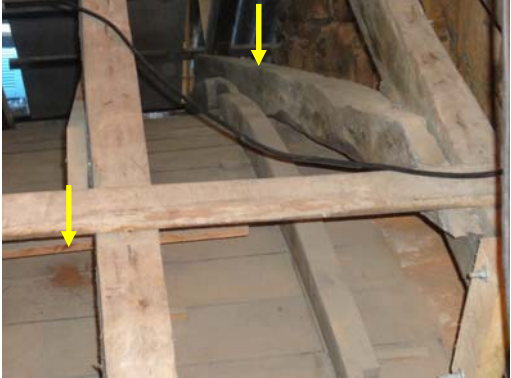
Manifestação Patológica: Descrição	Característica Visual												
<p>CPI: ●</p> <p>ID: NAVE C1L</p> <ul style="list-style-type: none"> ✓ Foram detectadas Técnica de Inspeção Visual geral, na inspeção preliminar de Nível 1, Manchas de umidade por infiltração, na Linha Alta (Viga Horizontal) NAVE C1L Cobertura da Nave Principal, BRITO e CALIL JR. (2013)b. ✓ Detectado pela técnica de inspeção visual detalhada, e testes de picoteamento, região com ataque de cupim. Nesse ponto foi marcado com um asterisco para posterior em inspeção detalhada de nível 2, para avaliação interna da madeira com microperfuração controlada com o uso do Resistograph. ✓ Variações nas seções transversais. <p style="text-align: right;">Foto: BRITO (2012)</p>

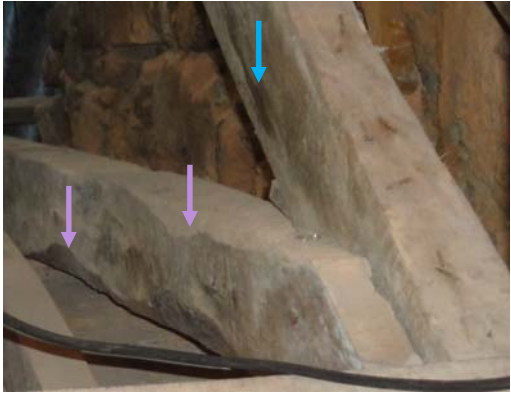
<p>CPI: ●</p> <p>ID: NAVE C1L</p> <ul style="list-style-type: none"> ✓ Detectado pela técnica de inspeção visual geral, variações nas seções transversais. ✓ Manchas de umidade por infiltração, na Linha Alta (Viga Horizontal) NAVE C1L Cobertura da Nave Principal. <p style="text-align: right;">Foto: BRITO (2012)</p>

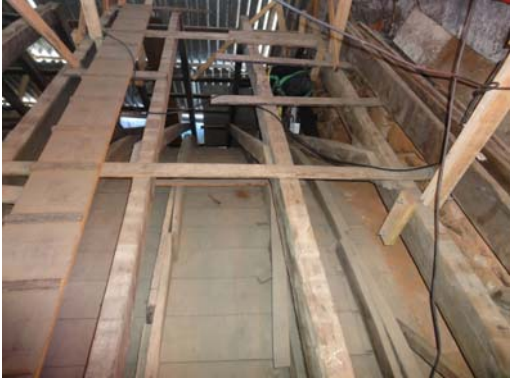
<p>CPI: ●</p> <p>ID: NAVE C1L</p> <ul style="list-style-type: none"> ✓ Inspeção localizada com sondagem de microperfuração controlada com o uso do Resistograph IML RESI F500, no ponto pré-inspecionado pela técnica de inspeção visual geral, na Linha Alta (Viga Horizontal) NAVE C1L Cobertura da Nave Principal: A sondagem detectou as cavidades superficiais e internas, perdas de resistência à perfuração na região superficial externa. No entanto, conforme pode ser observado no Diagrama Resistograph da inspeção NAVE C1L, não ocorreu perda de resistência à perfuração significativa ao longo da seção. <p style="text-align: right;">Foto: BRITO (2012)</p>

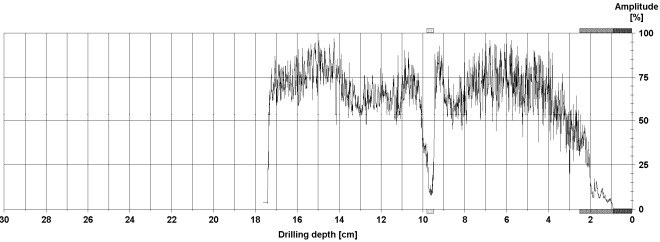
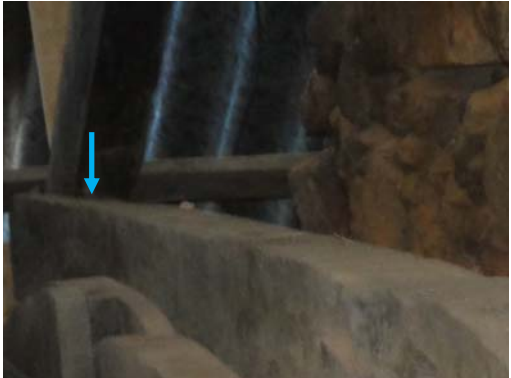
</div> <div style="flex: 0.5; margin-left: 10px;"> <p>Comment</p> <div style="border: 1px solid black; padding: 2px;"> Diagrama Ref: NAVE PRINCIPAL P1C1L </div> </div> </div> <p style="text-align: center;">Diagrama Resistograph ID: NAVE C1L. BRITO (2012)</p>	Assessment			From 0,0 cm to 0,9 cm : Cavidade Cupim		From 0,9 cm to 2,5 cm : Queda na Res. Perf.		From 9,5 cm to 9,8 cm : Cavidade		From 0,0 cm to 0,0 cm :		From 0,0 cm to 0,0 cm :

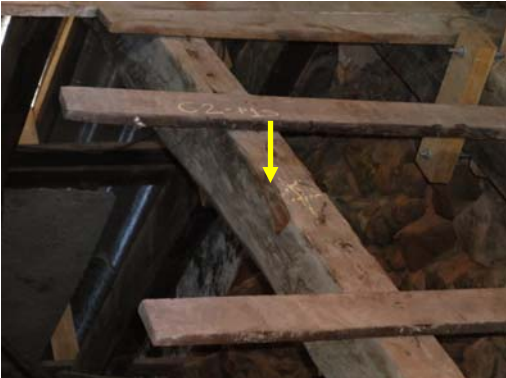
Manifestação Patológica: Descrição	Característica Visual														
<p>CPI: ●</p> <p>ID: NAVE C2-P1S</p> <ul style="list-style-type: none"> ✓ Na inspeção preliminar de Nível 1, pela Técnica de Inspeção Visual Geral na região da Perna 1 Sul (Viga Inclinada) C2-P1S na Cobertura da Nave Principal, foram detectado na região abaixo da viga, um acúmulo de resíduos de pequenos grânulos ovalados, que evidenciam ataque por cupins em atividade. Essa peça foi marcada para posterior avaliação em inspeção detalhada de Nível 2. ✓ Em etapa posterior, nessa viga foram realizadas Inspeções Visuais Detalhadas, com testes de picoteamento e com testes de percussão. <p style="text-align: right;">Foto: BRITO (2012)</p>	 														
<p>CPI: ●</p> <p>ID: NAVE C2-P1S</p> <ul style="list-style-type: none"> ✓ Pelas técnicas de picoteamento, e inspeção visual detalhada, foram detectadas cavidades com resíduos de pequenos grânulos ovalados que caracterizam a presença ativa de térmitas (cupins), na região superficial da Perna 1 Sul (Viga Inclinada) C2-P1S na Cobertura da Nave Principal. Nesse ponto foi marcado com um asterisco para posterior em inspeção detalhada de nível 2, para avaliação interna da madeira com microperfuração controlada com o uso do Resistograph. <p style="text-align: right;">Foto: BRITO (2012)</p>

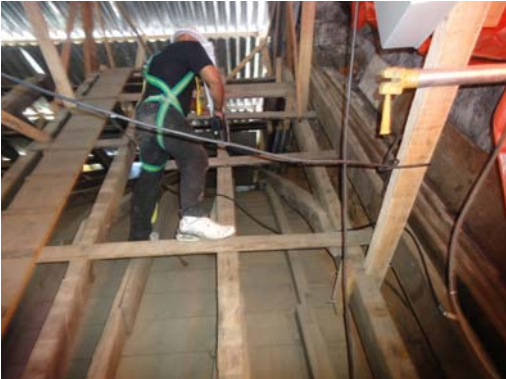
<p>CPI: ●</p> <p>ID: NAVE C2-P1S</p> <ul style="list-style-type: none"> ✓ Inspeção localizada com sondagem de microperfuração controlada com o uso do Resistograph IML RESI F500, no ponto pré-inspecionado pela técnica de inspeção visual geral, da Perna 1 Sul (Viga Inclinada) C2-P1S na Cobertura da Nave Principal: A sondagem detectou as cavidades superficiais e significativas perdas de resistência à perfuração interna na madeira, conforme pode ser observado no Diagrama Resistograph da inspeção NAVE C2-P1S. <p style="text-align: right;">Foto: BRITO (2012)</p>

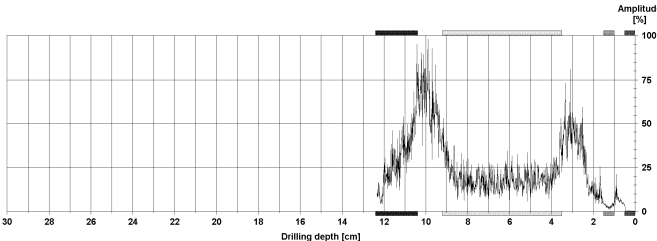
<table><tr> <th colspan="2">Assessment</th> </tr><tr> <td style="background-color: black; width: 10px;"></td> <td>From 0,0 cm to 0,5 cm : Cavidades de Cupim</td> </tr></table>

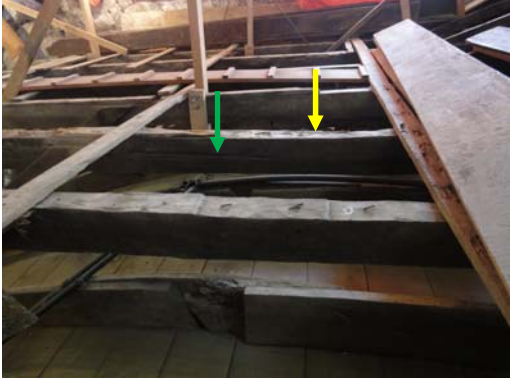
Manifestação Patológica: Descrição	Característica Visual
<p>CPI: ●</p> <p>ID: NAVE C5-P1S</p> <ul style="list-style-type: none"> ✓ Na inspeção preliminar de Nível 1, pela Técnica de Inspeção Visual Geral na região da Perna 1 Sul (Viga Inclinada) NAVE C5-P1S na Cobertura da Nave Principal, foram detectados resíduos de pequenos grânulos ovalados, que evidenciam ataque por cupins em atividade. ✓ Foram detectadas significativas fendas longitudinais; ✓ Essa peça foi marcada para posterior avaliação em inspeção detalhada de Nível 2, em que foram realizados Inspeção Visual Detalhada, com testes de percussão e testes de picoteamento ao longo do comprimento da viga.

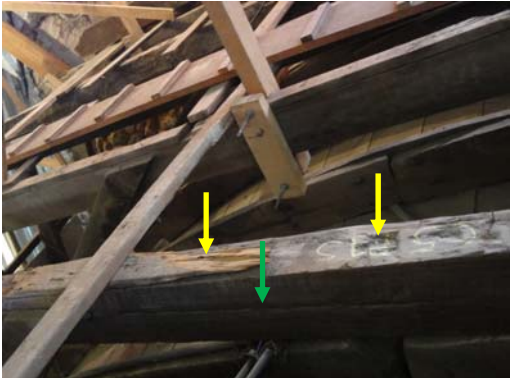
<p>CPI: ●</p> <p>ID: NAVE C5-P1S</p> <ul style="list-style-type: none"> ✓ Na inspeção detalhada de Nível 2, pela Técnica de Inspeção Visual Detalhada, e por testes de percussão e de picoteamento, na região da Perna 1 Sul (Viga Inclinada) NAVE C5-P1S na Cobertura da Nave Principal, foram detectados resíduos de pequenos grânulos ovalados, que evidenciaram ataque por cupins em atividade. ✓ Também foram detectadas pela técnica de inspeção visual detalhada, significativas fendas longitudinais, que atravessavam em espessura ao longo da seção transversal, aproximadamente em todo comprimento, no eixo da viga.

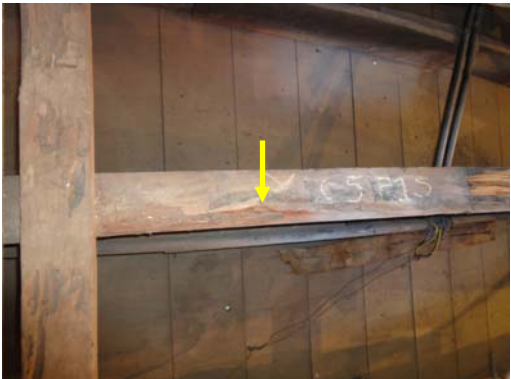
<p>CPI: ●</p> <p>ID: NAVE C5-P1S</p> <ul style="list-style-type: none"> ✓ Detalhes gerais de orifícios, cavidades e resíduos de pequenos grânulos ovalados de ataques de cupins detectados pelos testes de picoteamento, na região central da Perna 1 Sul (Viga Inclinada) NAVE C5-P1S na Cobertura da Nave Principal.

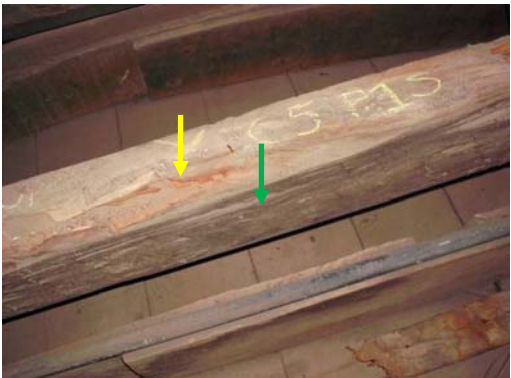
<p>CPI: ●</p> <p>ID: NAVE C5-P1S</p> <ul style="list-style-type: none"> ✓ Inspeção visual detalhada e testes de picoteamento, na região central da Perna 1 Sul (Viga Inclinada) NAVE C5-P1S na Cobertura da Nave Principal: detalhes das características visuais de cavidades e resíduos de pequenos grânulos ovalados oriundos de ataques de cupins.

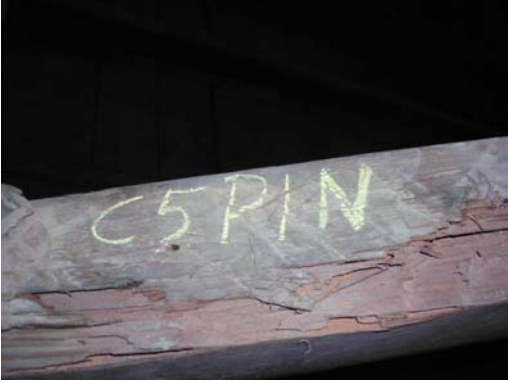
Manifestação Patológica: Descrição	Característica Visual
<p>CPI: ●</p> <p>ID: NAVE C5-P1N</p> <p>✓ Foram detectados pela técnica de inspeção visual detalhada, e testes de picoteamentos, cavidades com resíduos de pequenos grânulos ovalados que caracterizaram a presença de atividades de cupins, na Perna 1 Norte (Viga Inclinada) NAVE C5-P1N, da Cobertura da Nave Principal.</p>

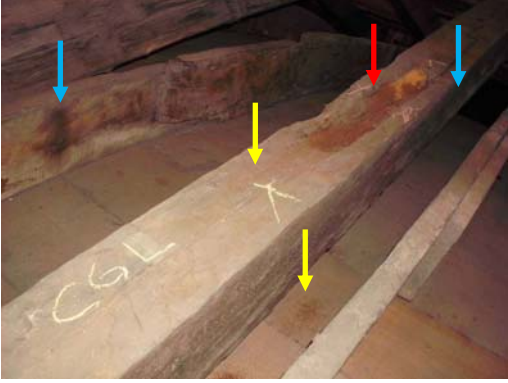
<p>CPI: ●</p> <p>ID: NAVE C6L</p> <p>✓ Foram detectados pela técnica de inspeção visual geral e detalhada, e testes de puncionamento e picoteamento, acentuado nível de biodeterioração com características tátil/visuais de fungo de podridão mole em madeira com umidade saturada, no vão central da Linha Alta (Viga Horizontal) NAVE C6L da Cobertura da Nave Principal;</p> <p>✓ Também foram detectadas nessa viga, cavidades com grande quantidade de resíduos com pequenos grânulos ovalados que caracterizaram a presença de atividades de cupins, além de significativas fendas longitudinais, paralelas às fibras, BRITO e CALIL JR. (2013)g.</p>

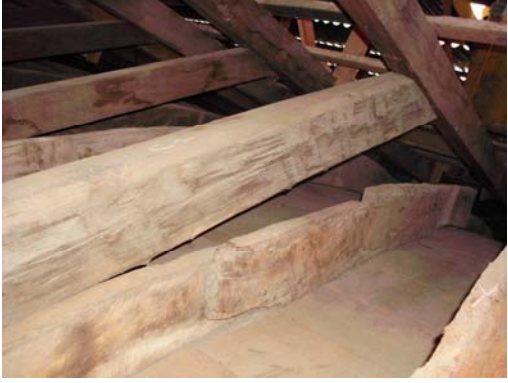
<p>CPI: ●</p> <p>ID: NAVE C7L</p> <p>✓ Na Linha Alta (Viga Horizontal) NAVE C7L da Cobertura da Nave Principal foram detectadas pela técnica de inspeção visual geral e detalhada, cavidades com resíduos de pequenos grânulos ovalados que caracterizam a presença ativa de cupins, orifícios de brocas e fendas longitudinais.</p>

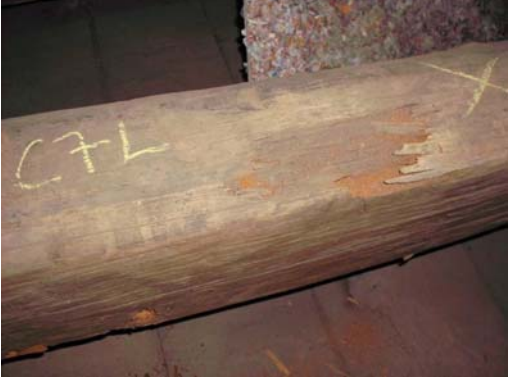
<p>CPI: ●</p> <p>ID: NAVE C7L</p> <p>✓ Características visuais de cavidades com resíduos de pequenos grânulos ovalados que caracterizam a presença ativa de cupins, detectadas pela técnica de inspeção visual e testes de picoteamentos, na Linha Alta (Viga Horizontal) NAVE C7L da Cobertura da Nave Principal, BRITO e CALIL JR. (2013)g.</p>

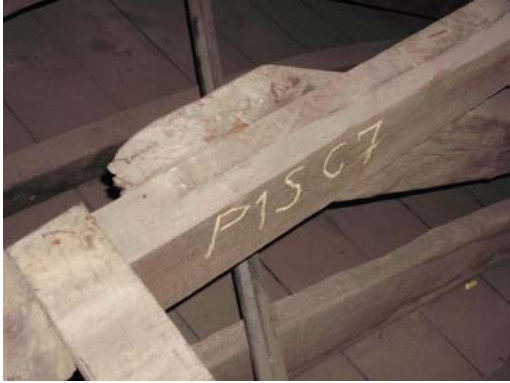
Manifestação Patológica: Descrição	Característica Visual
<p>CPI: ●</p> <p>ID: NAVE C7-P1S</p> <p>✓ Foram detectadas pela técnica de inspeção visual geral, reduções significativas na seção transversal, cavidades de ataque de cupins e fissuras longitudinais, na Perna 1 Sul (Viga Inclinada) NAVE C7-P1S da Cobertura da Nave Principal.</p> <p>Foto: BRITO (2012)</p>	 
<p>CPI: ●</p> <p>ID: NAVE C7-P1S</p> <p>✓ Detectado reduções na seção e fissuras pelas técnicas de inspeção visual geral e detalhada na Perna 1 Sul (Viga Inclinada) C7-P1S da Cobertura da Nave Principal.</p> <p>ID: NAVE CL7</p> <p>✓ Características visuais de cavidades com resíduos de pequenos grânulos ovalados que caracterizam a presença ativa de cupins, detectadas pela técnica de inspeção visual e testes de picoteamentos, na extremidade sul da Linha Alta (Viga Horizontal) NAVE C7L da Cobertura da Nave Principal.</p>

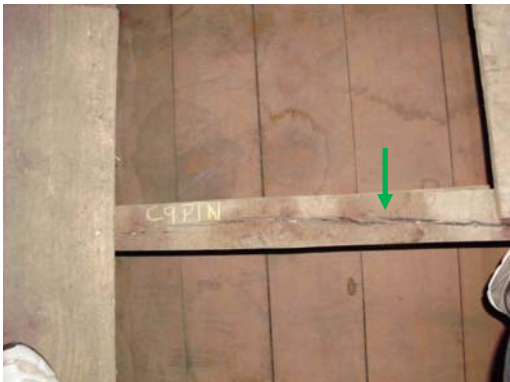
<p>CPI: ●</p> <p>ID: NAVE C9-P1N</p> <p>✓ Detectado fendas longitudinais significativas pela técnica de inspeção visual geral de detalhada na Perna 1 Norte (Viga Inclinada) NAVE C9-P1N da Cobertura da Nave Principal</p>

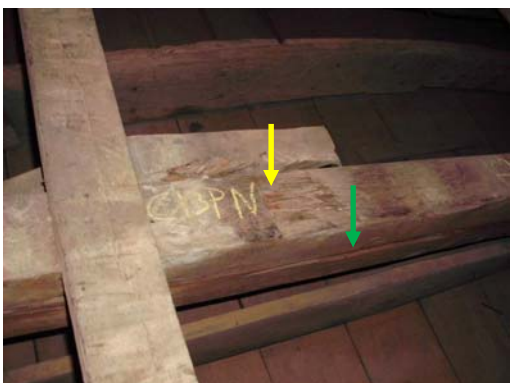
<p>CPI: ●</p> <p>ID: NAVE C13-P1N</p> <p>✓ Detectado pela técnica de inspeção visual geral e detalhada, fenda longitudinal significativa e cavidades de ataque de cupins com grânulos ovalados, pelo teste de picoteamento, Na Perna 1 Norte (Viga Inclinada) NAVE C13-P1N da Cobertura da Nave Principal.</p>

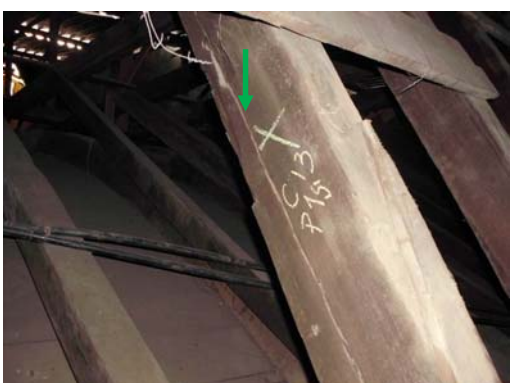
<p>CPI: ●</p> <p>ID: NAVE C13-P1S</p> <p>✓ Detectado pela técnica de inspeção visual geral e detalhada, fenda longitudinal expressiva, na Perna 1 Sul (Viga Inclinada) NAVE C13-P1S da Cobertura da Nave Principal.</p>

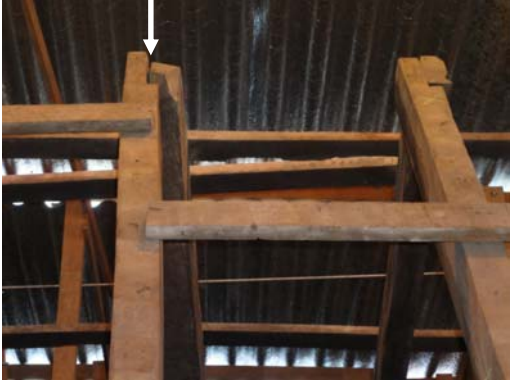
Manifestação Patológica: Descrição	Característica Visual															
<p>CPI: ●</p> <p>ID: NAVE C10-P1S</p> <ul style="list-style-type: none"> ✓ Detectada pela técnica de inspeção visual geral, anomalia na ligação de topo ente vigas inclinadas da Perna 1 Sul (Viga Inclinada) NAVE C10-P1S com a Perna 1 Norte (Viga Inclinada) NAVE C10-P1N da Cobertura da Nave Principal. <p>Foto: BRITO (2012)</p>

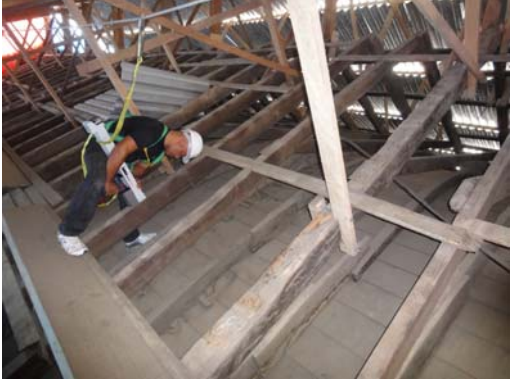
<p>CPI: ●</p> <p>ID: NAVE C10-P1S</p> <ul style="list-style-type: none"> ✓ Detectado pela técnica de inspeção visual geral de Nível 1 e detalhada de Nível 2, orifícios de cupins e manchas de umidade na região central da Perna 1 Sul (Viga Inclinada) NAVE C10-P1S da Cobertura da Nave Principal; ✓ Após realizada a inspeção visual detalhada de Nível 2 foi realizada a inspeção com sondagem localizada, interna da peça, com o uso do Resistograph IML RESI F500 (visão geral da execução na investigação com essa técnica “in loco”). <p>Foto: BRITO (2012)</p>

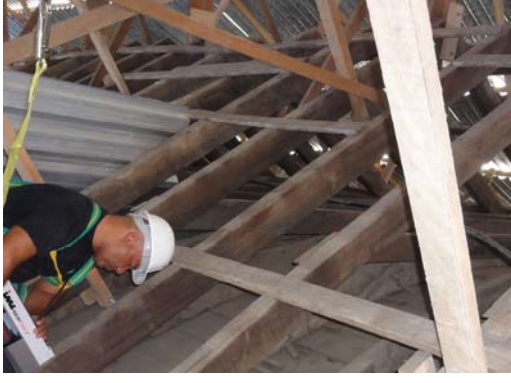
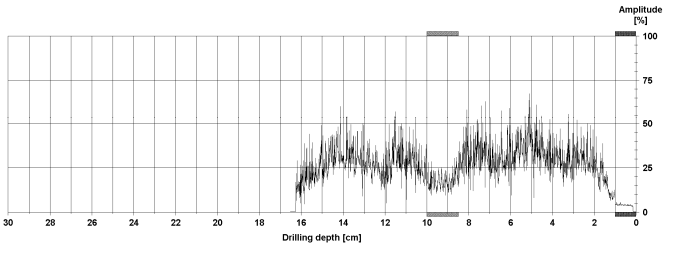
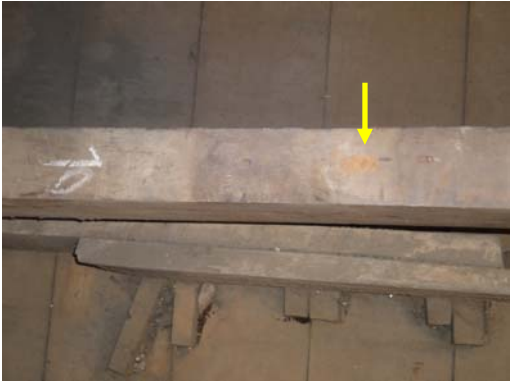
Diagrama Resistograph ID: NAVE C10-P1S. BRITO (2012)

<p>CPI: ●</p> <p>ID: NAVE C10-P1S</p> <ul style="list-style-type: none"> ✓ Técnica de inspeção com sondagem localizada com o uso do Resistograph IML RESI F500 observa-se que foram detectadas cavidades superficiais de ataques de cupins, e perda na resistência à perfuração (Diagrama Resistograph ID: NAVE C10-P1S), na Perna 1 Sul (Viga Inclinada) NAVE C10-P1S da Cobertura da Nave Principal. ✓ Observa-se na foto seguinte dois furos próximos de Φ 3 mm gerados pelo Resistograph na peça. <p>Foto: BRITO (2012)</p>

<p>Comment</p> <p>Diagrama Ref: NAVE PRINCIPALPSC10</p>	■	From 0,0 cm to 1,0 cm :	Cavidade de Cupim	■	From 8,5 cm to 10,0 cm :	Queda na Resistência	□	From 0,0 cm to 0,0 cm :		□	From 0,0 cm to 0,0 cm :		□	From 0,0 cm to 0,0 cm :

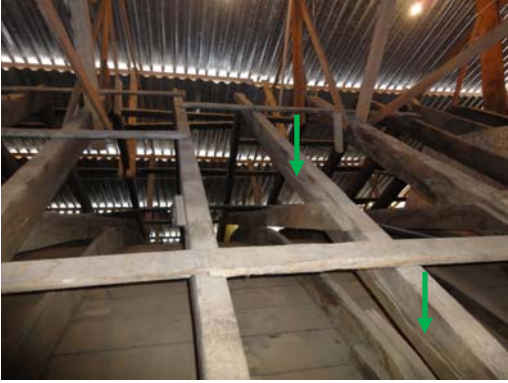
Manifestação Patológica: Descrição	Característica Visual
<p>CPI: ●</p> <p>ID: NAVE C9-P1S</p> <p>✓ Detectado pela técnica de inspeção visual geral e detalhada, manchas de umidade no topo, fendas longitudinais significativas e reduções de seção na região central e no topo da Perna 1 Sul (Viga Inclinada) NAVE C9-P1S da Cobertura da Nave Principal.</p> <p>Foto: BRITO (2012)</p>

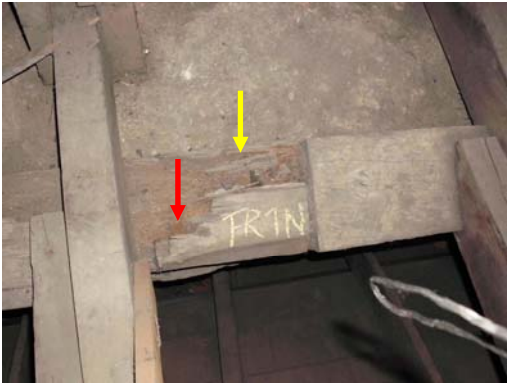
<p>CPI: ●</p> <p>ID: NAVE F1N</p> <p>✓ Detectado pela técnica de inspeção visual geral, detalhada e testes puncionamento e de picoteamento, fungos apodrecedores, ataques excessivos de cupins, e fendas longitudinais no Frechal 1 Norte NAVE F1N da Cobertura da Nave Principal.</p>

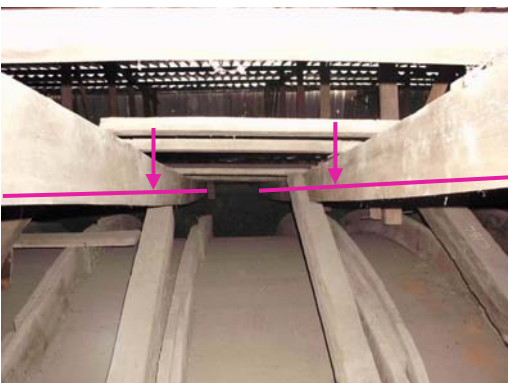
<p>CPI: ●</p> <p>ID: NAVE C16-P1S</p> <p>ID: NAVE C17-P1S</p> <p>✓ Detectado pela técnica de inspeção visual geral, flechas devido à fluência (flechas diferidas no tempo) nas vigas inclinadas C16-P1S e C17-P1S das Pernas 1 Sul da Cobertura da Nave Principal.</p>

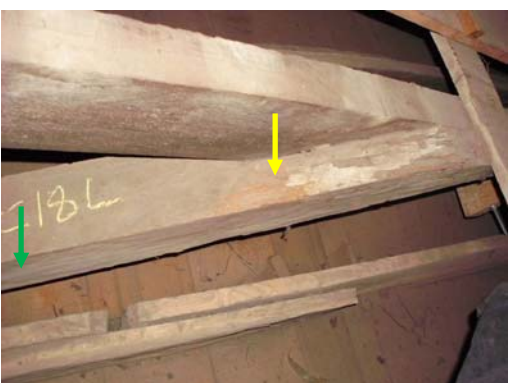
<p>CPI: ●</p> <p>ID: NAVE C18L</p> <p>✓ Detectado pela técnica de inspeção visual geral e detalhada cavidades de ataques de cupins e fendas longitudinais na Linha Alta (Viga Horizontal) NAVE C18L da Cobertura da Nave Principal.</p>

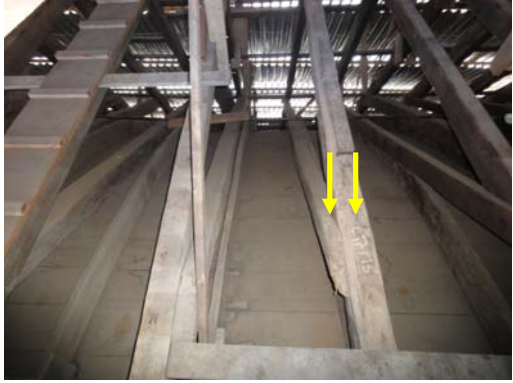
Manifestação Patológica: Descrição	Característica Visual														
<p>CPI: ●</p> <p>ID: NAVE C17-P1S</p> <p>ID: NAVE C17L</p> <ul style="list-style-type: none"> ✓ Detectado pela técnica de inspeção visual geral e detalhada redução na seção no topo da viga inclinada NAVE C17-P1S; ✓ Fendas longitudinais, cavidades de ataques de cupins, e manchas de umidade na Perna 1 Sul (Viga Inclinada) NAVE C17-P1S; ✓ e cavidades de ataques de cupins na Perna 1 Sul (Viga Inclinada) NAVE C17-P1S e na Linha Alta (Viga Horizontal) C17L da Cobertura da Nave Principal.

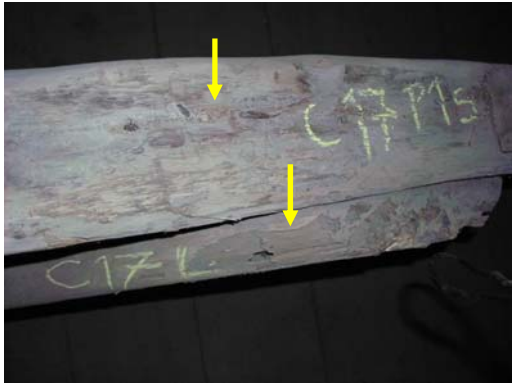
<p>CPI: ●</p> <p>ID: NAVE C17-P1S</p> <p>ID: NAVE C17L</p> <ul style="list-style-type: none"> ✓ Características visuais de cavidades de ataques de cupins, detectadas pela técnica de inspeção visual detalhada na Perna 1 Sul (Viga Inclinada) NAVE C17-P1S e na Linha Alta (Viga Horizontal) C17L da Cobertura da Nave Principal.

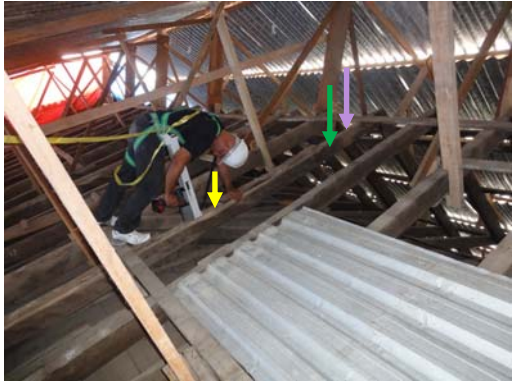
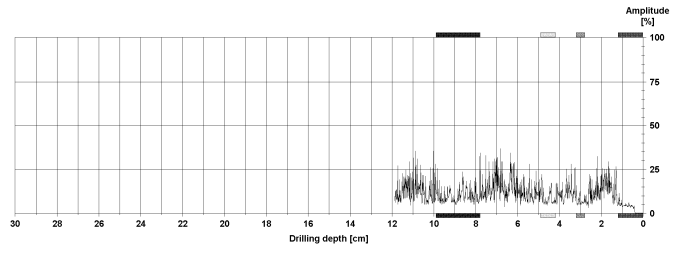
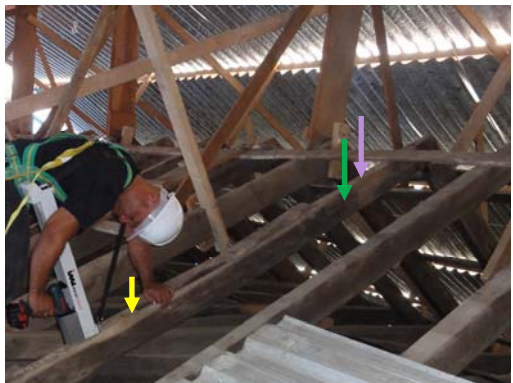
<p>CPI: ●</p> <p>ID: NAVE C17-P1S</p> <ul style="list-style-type: none"> ✓ Após realizadas as inspeções gerais de Nível 1 e detalhas de nível 2, foi realizada a inspeção com sondagem localizada com o uso do Resistograph IML RESI F500, e foram detectadas pelo equipamento, cavidades de ataques de cupins e perdas acentuadas de resistência à perfuração (Diagrama Resistograph ID: NAVE C17-P1S).

Assessment															
From 0,0 cm to 1,2 cm :	Cavidade de Cupim														
From 2,8 cm to 3,2 cm :	Queda na Res. Perf.														
From 4,2 cm to 4,8 cm :	Queda na Res. Perf.														
From 7,8 cm to 9,8 cm :	Queda na Res. Perf.														
From 0,0 cm to 0,0 cm :															
From 0,0 cm to 0,0 cm :															
Diagrama Resistograph ID: NAVE C17-P1S. BRITO (2012)

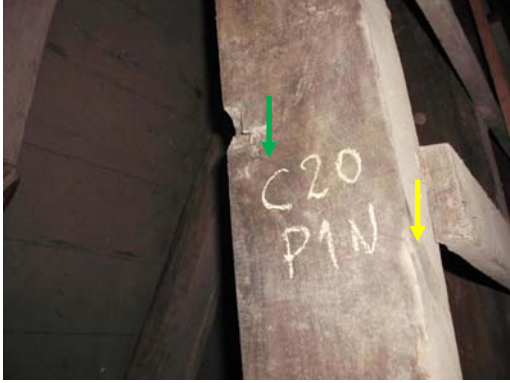
Manifestação Patológica: Descrição	Característica Visual
<p>CPI: ●</p> <p>ID: NAVE C20-P1N</p> <p>✓ Detectado pela técnica de inspeção visual detalhada, fendilhados na região do nó e ataques de cupins, na Perna 1 Norte (Viga Inclinada) NAVE C20-P1N da Cobertura da Nave Principal.</p>

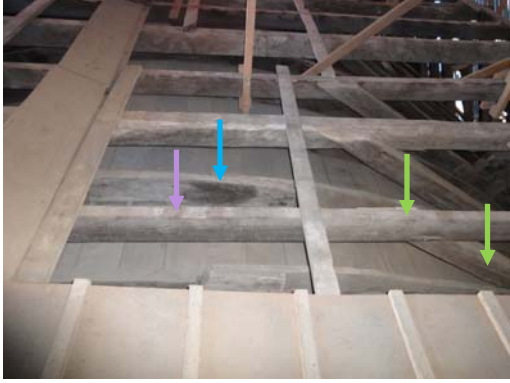
<p>CPI: ●</p> <p>ID: NAVE C20-P1S</p> <p>✓ Detectado pela técnica de inspeção visual geral e detalhada, manchas de umidade, redução na seção transversal e fendas longitudinais, na Perna 1 Sul (Viga Inclinada) NAVE C20-P1S da Cobertura da Nave Principal.</p> <p style="text-align: right;">Foto: BRITO (2012)</p>

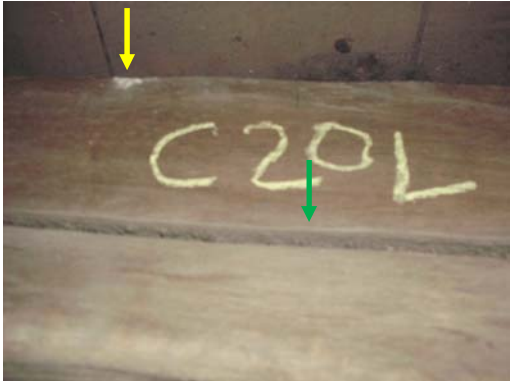
<p>CPI: ●</p> <p>ID: NAVE C20L</p> <p>✓ Detectado pela técnica de inspeção visual detalhada, cavidades de ataques de cupins e fenda longitudinal expressiva, na Linha Alta (Viga Horizontal) NAVE C20L da Cobertura da Nave Principal.</p>

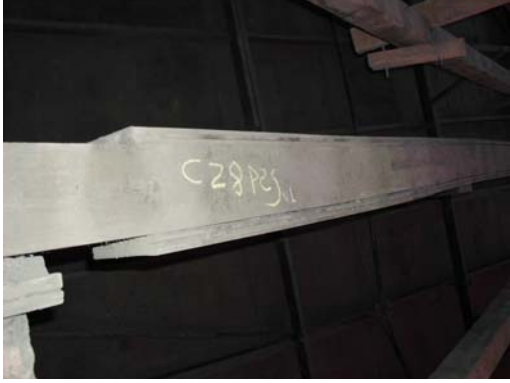
<p>CPI: ●</p> <p>ID: NAVE C28-P2S</p> <p>✓ Detectado pela técnica de inspeção visual geral reforços com cobrejuntas paralelas laterais, executadas com concepção inadequada, na Perna 2 Sul (Viga Inclinada) NAVE C28-P2S da Cobertura da Nave Principal.</p>

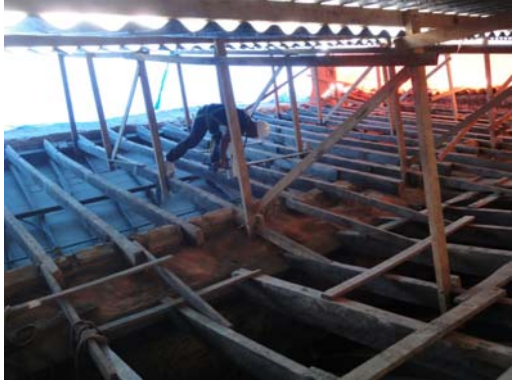
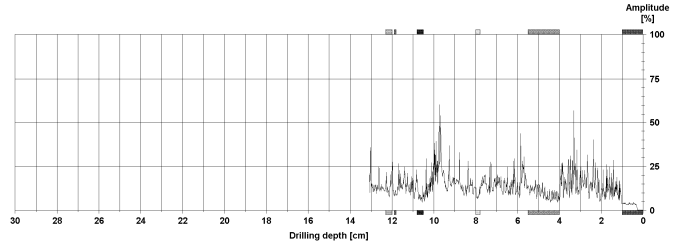
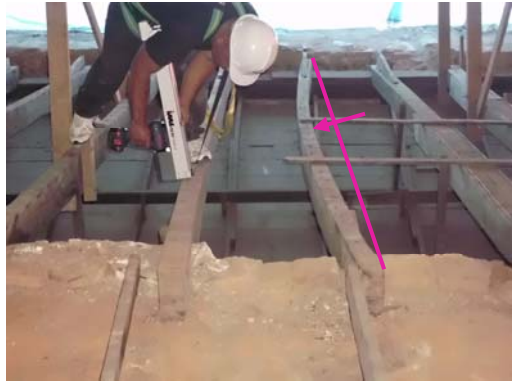
Manifestação Patológica: Descrição	Característica Visual																	
<p>CPI: ●</p> <p>ID: NAVE C23-P2S e ID: NAVE C24-P2S</p> <ul style="list-style-type: none"> ✓ Detectado pela técnica de inspeção visual detalhada, manchas de umidade e orifícios de cupim na Perna 2 Sul (Viga Inclinada) NAVE C23-P2S da Cobertura da Nave Principal. ✓ Após as inspeção de Nível 1 e de Nível 2 foi realizada sondagem com o Resistograph da peça estrutural NAVE C23-P2S, e foram constatadas cavidades superficiais do ataque de cupins e perdas de resistência à perfuração (Diagrama Resistograph ID: NAVE C23-P2S). ✓ Detectado pela inspeção visual geral, peça C24-P2S com flambagem lateral acentuada. <p style="text-align: right;">Foto: BRITO (2012)</p>

<table border="1" data-bbox="159 1041 805 1131"> <thead> <tr> <th colspan="2">Assessment</th> <th>Comment</th> </tr> </thead> <tbody> <tr> <td>■</td> <td>From 0,0 cm to 1,0 cm : Cavidades de Cupim</td> <td rowspan="5">Diagrama Ref: NAVE PRINCIPALP2S23</td> </tr> <tr> <td>■</td> <td>From 4,0 cm to 5,5 cm : Queda na Res. Perf.</td> </tr> <tr> <td>■</td> <td>From 7,8 cm to 8,0 cm : Queda na Res. Perf.</td> </tr> <tr> <td>■</td> <td>From 10,5 cm to 10,8 cm : Queda na Res. Perf.</td> </tr> <tr> <td>■</td> <td>From 11,8 cm to 11,9 cm : Queda na Res. Perf.</td> </tr> <tr> <td>■</td> <td>From 12,0 cm to 12,3 cm : Queda na Res. Perf.</td> <td></td> </tr> </tbody> </table> <p>Diagrama Resistograph ID: NAVE C23-P2S. BRITO (2012)</p>	Assessment		Comment	■	From 0,0 cm to 1,0 cm : Cavidades de Cupim	Diagrama Ref: NAVE PRINCIPALP2S23	■	From 4,0 cm to 5,5 cm : Queda na Res. Perf.	■	From 7,8 cm to 8,0 cm : Queda na Res. Perf.	■	From 10,5 cm to 10,8 cm : Queda na Res. Perf.	■	From 11,8 cm to 11,9 cm : Queda na Res. Perf.	■	From 12,0 cm to 12,3 cm : Queda na Res. Perf.

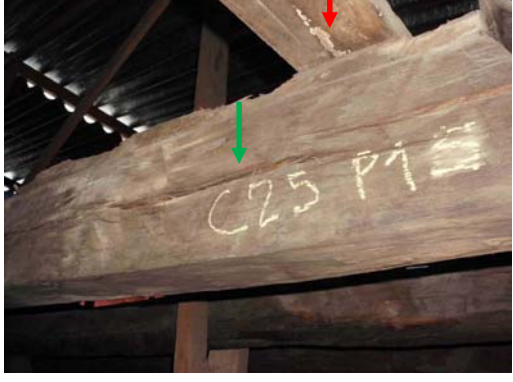
Assessment		Comment																
■	From 0,0 cm to 1,0 cm : Cavidades de Cupim	Diagrama Ref: NAVE PRINCIPALP2S23																
■	From 4,0 cm to 5,5 cm : Queda na Res. Perf.																	
■	From 7,8 cm to 8,0 cm : Queda na Res. Perf.																	
■	From 10,5 cm to 10,8 cm : Queda na Res. Perf.																	
■	From 11,8 cm to 11,9 cm : Queda na Res. Perf.																	
■	From 12,0 cm to 12,3 cm : Queda na Res. Perf.																	
<p>CPI: ●</p> <p>ID: NAVE C25-P1S</p> <ul style="list-style-type: none"> ✓ Detectado pela técnica de inspeção visual geral e detalhada, fendas longitudinais expressivas, com espessuras superiores a 10 mm, e reduções significativas na seção por ataques de cupins, na Perna 1 Sul (Viga Inclinada) NAVE C25-P1S da Cobertura da Nave Principal. ✓ Também foram observadas manchas de umidade, e presença de Hifas nessa viga, e nas terças das suas proximidades.

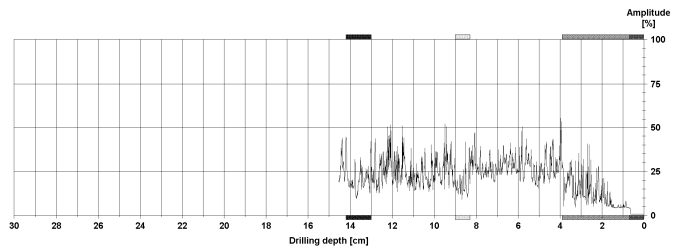
<table border="1" data-bbox="159 1892 805 1982"> <thead> <tr> <th colspan="2">Assessment</th> <th>Comment</th> </tr> </thead> <tbody> <tr> <td>■</td> <td>From 0,0 cm to 0,7 cm : Cavidades Cupim</td> <td rowspan="5">Diagrama Ref: NAVE PRINCIPALP2NC25</td> </tr> <tr> <td>■</td> <td>From 0,7 cm to 3,9 cm : Queda na Res. Perf.</td> </tr> <tr> <td>■</td> <td>From 8,3 cm to 9,0 cm : Queda na Res. Perf.</td> </tr> <tr> <td>■</td> <td>From 13,0 cm to 14,2 cm : Queda na Res. Perf.</td> </tr> <tr> <td>■</td> <td>From 0,0 cm to 0,0 cm : Queda na Res. Perf.</td> </tr> <tr> <td>■</td> <td>From 0,0 cm to 0,0 cm :</td> <td></td> </tr> </tbody> </table> <p>Diagrama Resistograph ID: NAVE C25-P2N. BRITO (2012)</p>	Assessment		Comment	■	From 0,0 cm to 0,7 cm : Cavidades Cupim	Diagrama Ref: NAVE PRINCIPALP2NC25	■	From 0,7 cm to 3,9 cm : Queda na Res. Perf.	■	From 8,3 cm to 9,0 cm : Queda na Res. Perf.	■	From 13,0 cm to 14,2 cm : Queda na Res. Perf.	■	From 0,0 cm to 0,0 cm : Queda na Res. Perf.	■	From 0,0 cm to 0,0 cm :		<p>CPI: ●</p> <p>ID: NAVE C25-P2N</p> <ul style="list-style-type: none"> ✓ Após realizadas as inspeções visuais de Nível 1 e detalhadas de Nível 2, na Perna 1 Sul (Viga Inclinada) NAVE C25-P2N da Cobertura da Nave Principal, foi realizada inspeção com sondagem localizada com o uso do Resistograph IML RESI F500, e foram constatadas cavidades superficiais de ataques de cupins e perdas de resistência à perfuração como pode ser observado no Diagrama Resistograph ID: NAVE C25-P2N. <p style="text-align: right;">Fonte: BRITO (2012)</p>

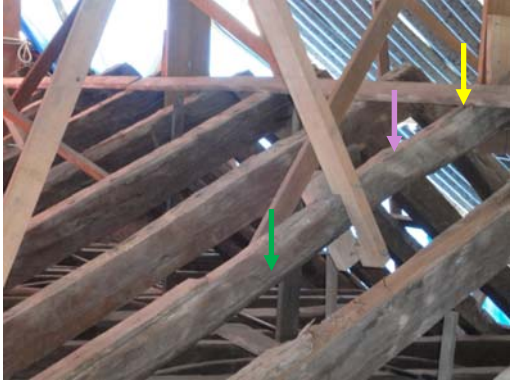
Manifestação Patológica: Descrição	Característica Visual
<p>CPI: ●</p> <p>ID: NAVE C26-P1S</p> <p>✓ Foram detectadas pela técnica de inspeção visual geral e detalhada, ataques de cupins, reduções na seção transversal, e fendas longitudinais significativas na Perna 1 Sul (Viga Inclinada) NAVE C26-P1S da Cobertura da Nave Principal.</p> <p>Foto: BRITO (2012)</p>

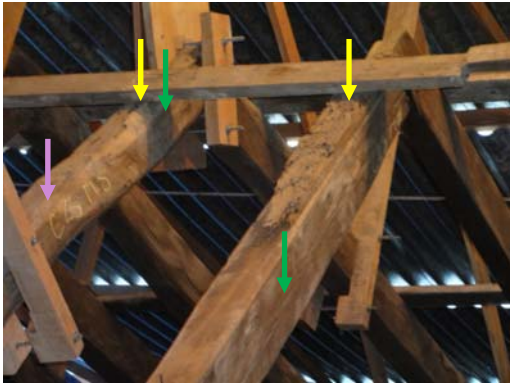
<p>CPI: ●</p> <p>ID: NAVE C25-P1S</p> <p>ID: NAVE C26-P1S</p> <p>✓ Características visuais detectadas pela técnica de inspeção visual detalhada, cavidades de ataques de cupins, reduções na seção transversal, e fendas longitudinais, nas vigas inclinadas C25-P1S e C26-P1S da Cobertura da Nave Principal.</p> <p>Foto: BRITO (2012)</p>

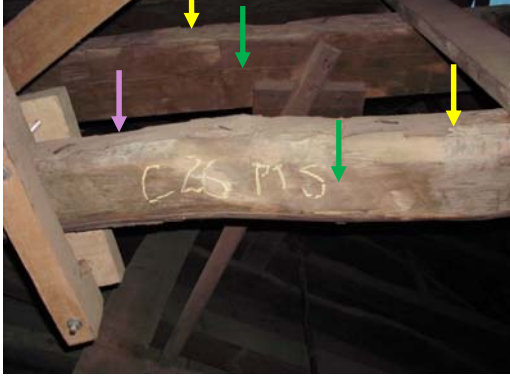
<p>CPI: ●</p> <p>ID: NAVE C26-P1S</p> <p>ID: NAVE C27-P1S</p> <p>✓ Detalhes observados pela técnica de inspeção visual geral e detalhada, de reduções na seção transversal, fendas longitudinais significativas, decorrentes de ataques de cupins, na Perna 1 Sul (Viga Inclinada) NAVE C26-P1S da Cobertura da Nave Principal;</p> <p>✓ Também foram observados que a Perna 1 Sul (Viga Inclinada) NAVE C27-P1S da Cobertura da Nave Principal, foi reforçada provisoriamente com escora com dimensão de seção transversal insuficiente.</p>

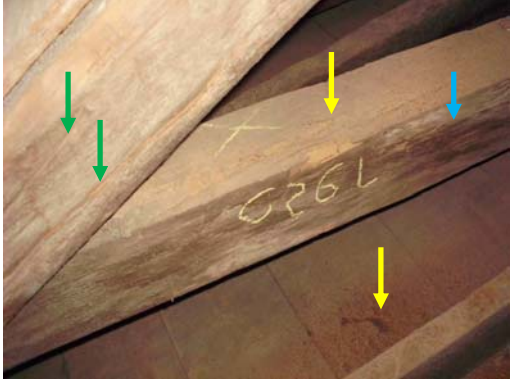
<p>CPI: ●</p> <p>ID: NAVE C26L</p> <p>✓ Um bom indicativo na evidência de ataque de cupins em atividade é a presença de grânulos ovalados que ficam depositadas em pequenos montes, em regiões de proximidades logo abaixo do ponto atacado.</p> <p>✓ Detectado pela técnica de inspeção visual detalhada, e por testes de picoteamento, cavidades com resíduos de pequenos grânulos ovalados que caracterizam a presença ativa de ataque de cupins, na Linha Alta (Viga Horizontal) NAVE C26L da Cobertura da Nave Principal.</p> <p>✓ Também foram observadas manchas de umidade, que podem evidenciar fungos apodrecedores nessa viga.</p>

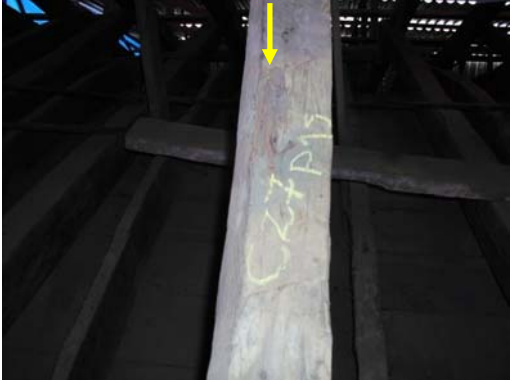
Manifestação Patológica: Descrição	Característica Visual												
<p>CPI: ●</p> <p>ID: NAVE C27-P1S</p> <ul style="list-style-type: none"> ✓ Características visuais de ataque acentuado de cupins, detectados pela técnica de inspeção visual detalhada e testes de picoteamento, na Perna 1 Sul (Viga Inclinada) NAVE C27-P1S da Cobertura da Nave Principal; ✓ Após realizadas as inspeções visuais gerais de Nível 1 e detalhadas de Nível 2 na viga inclinada NAVE C27-P1S, foram realizadas duas microperfurações de sondagens com o Resistograph IML RESI F500 identificadas pela ID: NAVE C27-P1S (Topo) com deteriorações significativas e a ID: NAVE C27-P1S (Central) com deteriorações menos significativas nesse ponto.

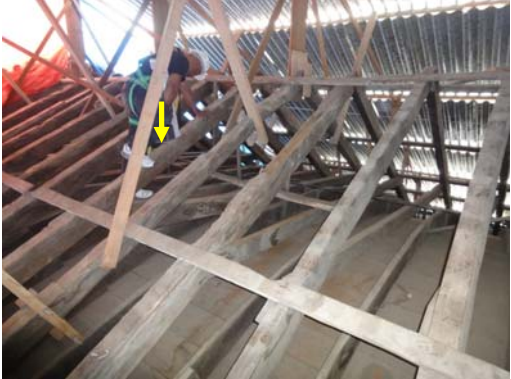
<p>CPI: ●</p> <p>ID: NAVE C27-P1S (Topo)</p> <ul style="list-style-type: none"> ✓ Na avaliação da viga C27-P1S (TOPO) foram detectadas pela inspeção visual de Nível 1 e detalhada de Nível 2, fendas longitudinais expressivas, e cavidades significativas de ataques de cupins. Na “Inspeção Visual Detalhada de Nível 2”, e pela análise dos resultados do Diagrama Resistograph ID: NAVE C27-P1S (TOPO), nesse ponto pôde-se observar “in loco” as perdas significativas de resistência à perfuração e cavidades significativas internas na madeira, quando comparadas com o perfil impresso no papel com a face externa da seção localizada, pré-inspecionada, verificando essas reduções, perdas significativas e trechos de amplitude “ZERO” próximas às fendas longitudinais, BRITO e CALIL JR. (2013)c.

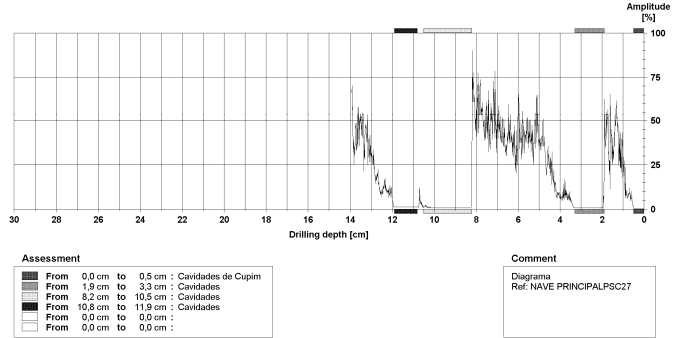
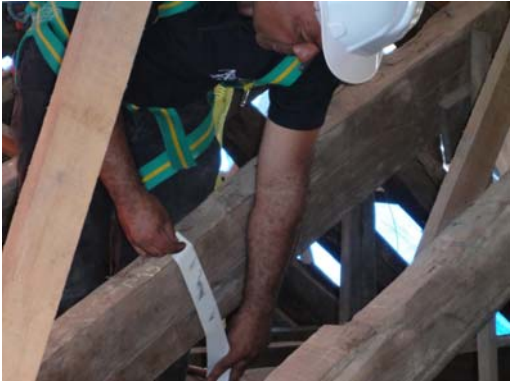
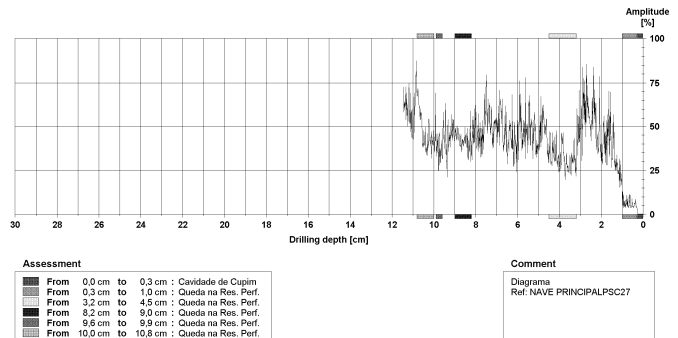
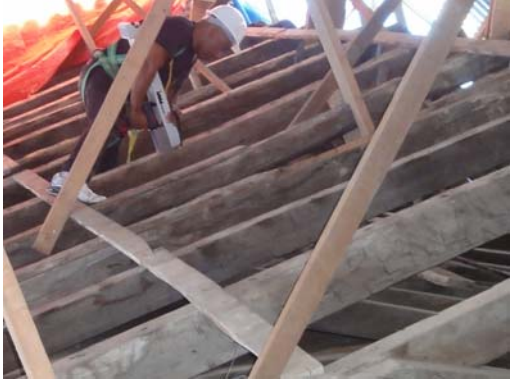
Diagrama Resistograph ID: NAVE C27-P1S (TOPO). BRITO (2012)

<p>Assessment</p> <table border="1"> <tr> <td>From 0,0 cm to 0,5 cm</td> <td>Cavidades de Cupim</td> </tr> <tr> <td>From 1,0 cm to 3,3 cm</td> <td>Cavidades</td> </tr> <tr> <td>From 8,2 cm to 10,5 cm</td> <td>Cavidades</td> </tr> <tr> <td>From 10,8 cm to 11,9 cm</td> <td>Cavidades</td> </tr> <tr> <td>From 0,0 cm to 0,0 cm</td> <td></td> </tr> </table> <p>Comment</p> <p>Diagrama Ref: NAVE PRINCIPALPSC27</p>	From 0,0 cm to 0,5 cm	Cavidades de Cupim	From 1,0 cm to 3,3 cm	Cavidades	From 8,2 cm to 10,5 cm	Cavidades	From 10,8 cm to 11,9 cm	Cavidades	From 0,0 cm to 0,0 cm

<p>Assessment</p> <table border="1"> <tr> <td>From 0,0 cm to 0,3 cm</td> <td>Cavidade de Cupim</td> </tr> <tr> <td>From 0,3 cm to 1,0 cm</td> <td>Queda na Res. Perf.</td> </tr> <tr> <td>From 3,2 cm to 4,5 cm</td> <td>Queda na Res. Perf.</td> </tr> <tr> <td>From 8,2 cm to 9,0 cm</td> <td>Queda na Res. Perf.</td> </tr> <tr> <td>From 9,6 cm to 9,9 cm</td> <td>Queda na Res. Perf.</td> </tr> <tr> <td>From 10,0 cm to 10,8 cm</td> <td>Queda na Res. Perf.</td> </tr> </table> <p>Comment</p> <p>Diagrama Ref: NAVE PRINCIPALPSC27</p>	From 0,0 cm to 0,3 cm	Cavidade de Cupim	From 0,3 cm to 1,0 cm	Queda na Res. Perf.	From 3,2 cm to 4,5 cm	Queda na Res. Perf.	From 8,2 cm to 9,0 cm	Queda na Res. Perf.	From 9,6 cm to 9,9 cm	Queda na Res. Perf.	From 10,0 cm to 10,8 cm	Queda na Res. Perf.

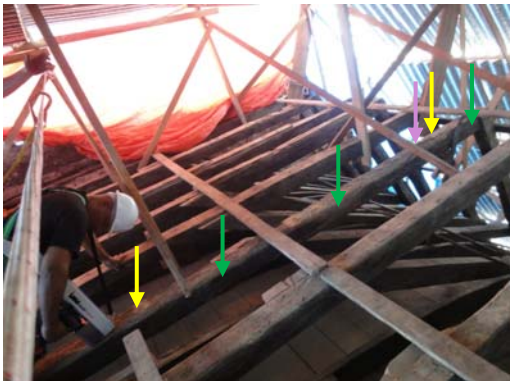
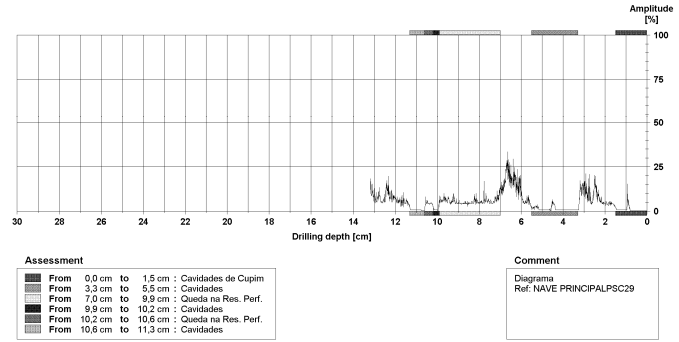
Manifestação Patológica: Descrição	Característica Visual																					
<p>CPI: ●</p> <p>ID: NAVE C29-P1S</p> <ul style="list-style-type: none"> ✓ Foram detectados pela técnica de inspeção visual geral e detalhada, resíduos de pequenos grânulos ovalados que caracterizam a atividade significativa de ataque de cupins, reduções na seção e fendas longitudinais, na Perna 1 Sul (Viga Inclinada) NAVE C29-P1S da Cobertura da Nave Principal; ✓ Após realizadas as inspeções visuais de Nível 1 e Nível 2, a sondagem no Diagrama Resistograph ID: NAVE C29-P1S evidenciam as cavidades de ataques acentuados de cupins e elevadas perdas de resistência à perfuração. <p style="text-align: right;">Foto: BRITO (2012)</p>

<p data-bbox="735 1048 882 1137">Comment Diagrama Ref: NAVE PRINCIPALPSC29</p>	Assessment			■	From 0,0 cm to 1,5 cm	Cavidades de Cupim	■	From 3,3 cm to 5,6 cm	Cavidades	■	From 7,0 cm to 9,9 cm	Queda na Res. Perf.	■	From 9,9 cm to 10,2 cm	Cavidades	■	From 10,2 cm to 10,6 cm	Queda na Res. Perf.	■	From 10,6 cm to 11,3 cm	Cavidades

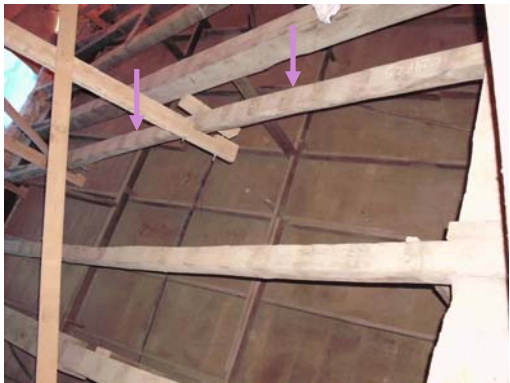
<p>CPI: ●</p> <p>ID: NAVE C29-P1N</p> <ul style="list-style-type: none"> ✓ Detectado pela técnica de inspeção visual detalhada e testes de picoteamento, significativos ataques de cupins, reduções na seção e fendas longitudinais excessivas, na Perna 1 Norte (Viga Inclinada) NAVE C29-P1N da Cobertura da Nave Principal.

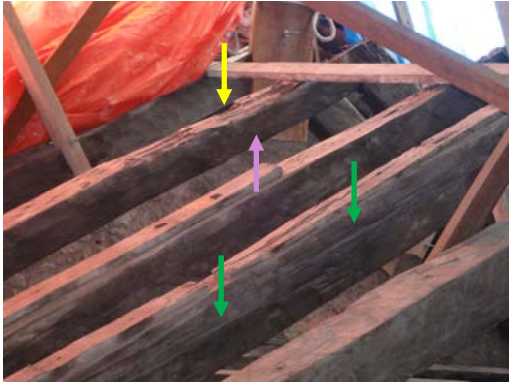
<p>CPI: ● ID: NAVE C31-P1N</p> <p>✓ Detectado pela técnica de inspeção visual detalhada, orifícios de brocas, ataques de cupins e fissuras na Perna 1 Norte (Viga Inclinada) NAVE C31-P1N da Cobertura da Nave Principal.</p>

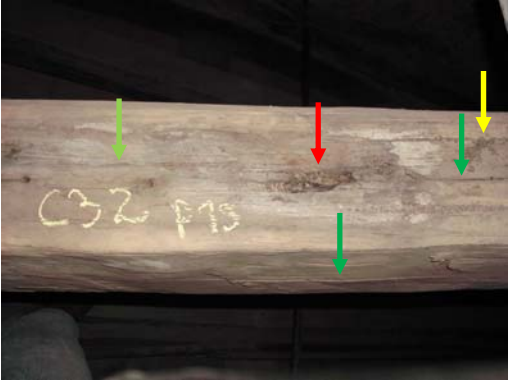
<p>CPI: ● ID: NAVE C32-P1S ID: NAVE C32-P1N</p> <p>✓ Detectado pela técnica de inspeção visual geral e detalhada, significativos ataques de cupins, manchas de umidade expressivas, manchas de umidade com características visuais de fungos apodrecedores, significativas fendilhados, e anomalias na ligação de topo com as vigas inclinadas C32-P1S e C32-P1N da Cobertura da Nave Principal.</p>

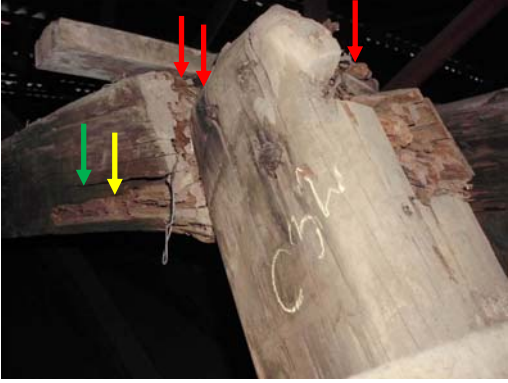
Manifestação Patológica: Descrição	Característica Visual														
<p>CPI: ●</p> <p>ID: NAVE C33-P1N</p> <p>✓ Detectado pela técnica de inspeção visual detalhada, significativos ataques de cupins, na Perna 1 Norte (Viga Inclinada) NAVE C33-P1N da Cobertura da Nave Principal.</p>

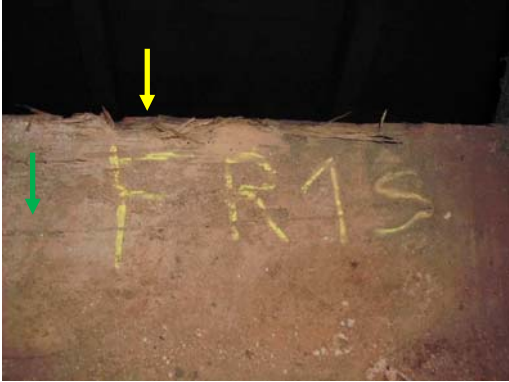
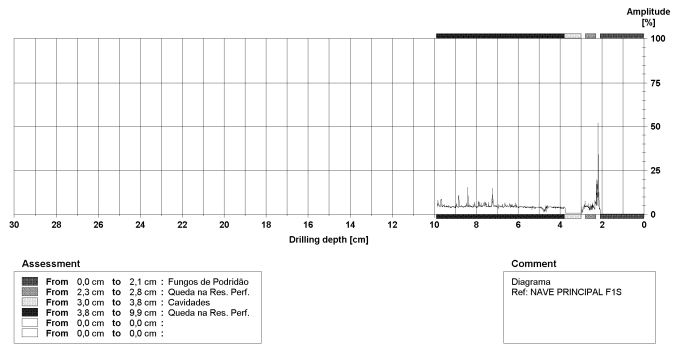
<table><tr> <th colspan="2">Assessment</th> </tr><tr> <td>■</td> <td>From 0,0 cm to 2,1 cm : Fungos de Podridão</td> </tr></table>

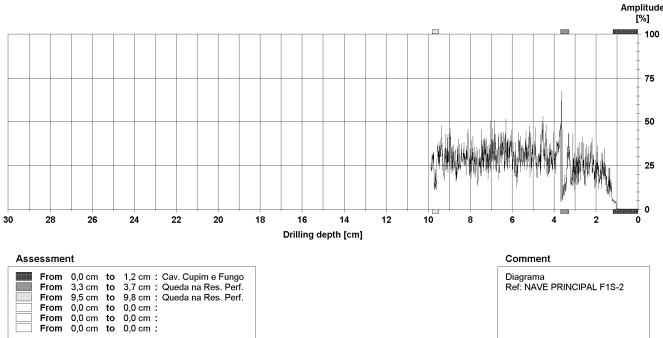
<p>Assessment</p> <ul style="list-style-type: none"> From 0,0 cm to 1,2 cm : Cav. Cupim e Fungo From 3,3 cm to 3,7 cm : Queda na Res. Perf. From 5,5 cm to 5,8 cm : Queda na Res. Perf. From 0,0 cm to 0,0 cm : Queda na Res. Perf. From 0,0 cm to 0,0 cm : Queda na Res. Perf. <p>Comment</p> <p>Diagrama Ref: NAVE PRINCIPAL F1S-2</p>	<p>ID: NAVE F1S ENTRE C21 E C22</p> <p>✓ Detectado na inspeção visual detalhada e testes de picoteamento cavidades de cupins, e manchas com características visuais de fungos apodrecedores que foram constatados pelas acentuadas perdas na resistência à perfuração na superfície da madeira, registradas no Diagrama Resistograph ID: NAVE F1S ENTRE C21 E C22 no Frechal 1 Sul da Cobertura da Nave Principal.</p> <p>BRITO (2012)</p>

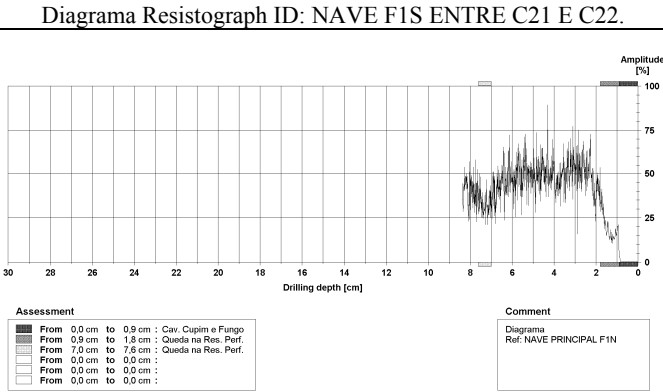
<p>Assessment</p> <ul style="list-style-type: none"> From 0,0 cm to 0,9 cm : Cav. Cupim e Fungo From 0,9 cm to 1,8 cm : Queda na Res. Perf. From 7,0 cm to 7,6 cm : Queda na Res. Perf. From 0,0 cm to 0,0 cm : Queda na Res. Perf. From 0,0 cm to 0,0 cm : Queda na Res. Perf. <p>Comment</p> <p>Diagrama Ref: NAVE PRINCIPAL F1N</p>	<p>ID: NAVE F1N entre C15 e C16</p> <p>✓ Detectado pela técnica de inspeção visual detalhada e testes de picoteamento cavidades de ataque de cupins, manchas superficiais com características visuais de fungos apodrecedores, e constatado no Diagrama Resistograph ID: NAVE F1N entre C15 no Frechal 1 Norte da Cobertura da Nave Principal, e às cavidades e perdas na resistência à perfuração na superfície da madeira, que evidenciam a podridão superficial.</p> <p>BRITO (2012)</p>

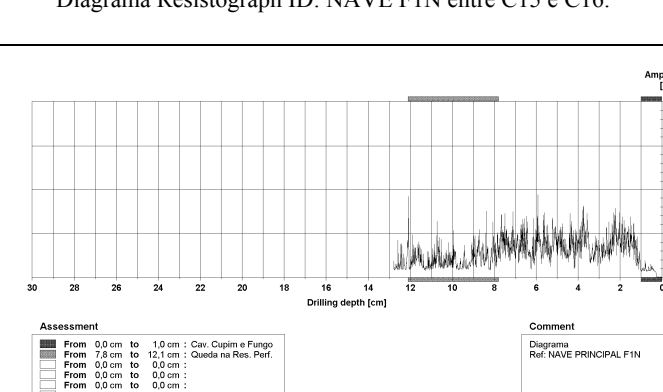
<p>Assessment</p> <ul style="list-style-type: none"> From 0,0 cm to 1,0 cm : Cav. Cupim e Fungo From 7,8 cm to 12,1 cm : Queda na Res. Perf. From 0,0 cm to 0,0 cm : Queda na Res. Perf. From 0,0 cm to 0,0 cm : Queda na Res. Perf. From 0,0 cm to 0,0 cm : Queda na Res. Perf. <p>Comment</p> <p>Diagrama Ref: NAVE PRINCIPAL F1N</p>	<p>ID: NAVE F1N entre C25 e C26</p> <p>✓ Detectado pela técnica de inspeção visual detalhada, e testes de picoteamento cavidades de ataque de cupins, manchas superficiais com características visuais de fungos apodrecedores, e constatado no Diagrama Resistograph ID: NAVE F1N entre C25 e C26 no Frechal 1 Norte da Cobertura da Nave Principal, perdas acentuadas na resistência à perfuração, ao longo da seção da madeira, que evidenciam o processo de biodeterioração por fungos de podridão.</p> <p>BRITO (2012)</p>

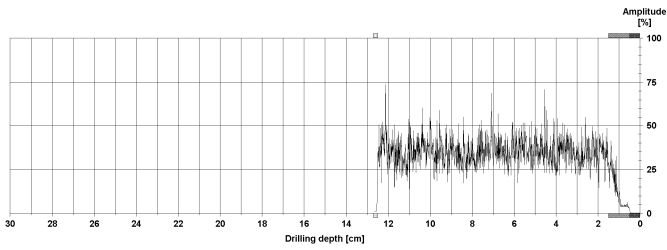
<p>Assessment</p> <table border="1" data-bbox="183 638 438 707"> <tr><td>From 0,0 cm to 0,5 cm : Cavidades de Cupim</td></tr> <tr><td>From 0,5 cm to 1,5 cm : Queda na Res. Perf.</td></tr> <tr><td>From 12,5 cm to 12,7 cm : Cavidade</td></tr> <tr><td>From 0,0 cm to 0,0 cm :</td></tr> <tr><td>From 0,0 cm to 0,0 cm :</td></tr> <tr><td>From 0,0 cm to 0,0 cm :</td></tr> </table> <p>Comment</p> <p>Diagrama Ref: MOR 3*</p>	From 0,0 cm to 0,5 cm : Cavidades de Cupim	From 0,5 cm to 1,5 cm : Queda na Res. Perf.	From 12,5 cm to 12,7 cm : Cavidade	From 0,0 cm to 0,0 cm :	From 0,0 cm to 0,0 cm :	From 0,0 cm to 0,0 cm :	<p>ID: MOR C4-P1S</p> <p>✓ Detectado pela técnica de inspeção visual detalhada, e testes de picoteamento cavidades superficiais de cupins, e constatado no Diagrama Resistograph ID: MOR C9-P1S, Perna 1 Sul (Viga Inclinada) da Cobertura Mor.</p>

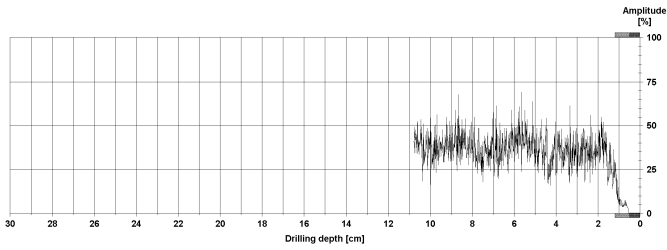
<p>Assessment</p> <table border="1" data-bbox="183 1072 438 1142"> <tr><td>From 0,0 cm to 0,5 cm : Cavidades de Cupim</td></tr> <tr><td>From 0,5 cm to 1,2 cm : Queda na Res. Perf.</td></tr> <tr><td>From 0,0 cm to 0,0 cm :</td></tr> <tr><td>From 0,0 cm to 0,0 cm :</td></tr> <tr><td>From 0,0 cm to 0,0 cm :</td></tr> <tr><td>From 0,0 cm to 0,0 cm :</td></tr> </table> <p>Comment</p> <p>Diagrama Ref: MOR 4*</p>	From 0,0 cm to 0,5 cm : Cavidades de Cupim	From 0,5 cm to 1,2 cm : Queda na Res. Perf.	From 0,0 cm to 0,0 cm :	From 0,0 cm to 0,0 cm :	From 0,0 cm to 0,0 cm :	From 0,0 cm to 0,0 cm :	<p>ID: MOR C9-P1S</p> <p>✓ Detectado pela técnica de inspeção visual detalhada, e testes de picoteamento cavidades superficiais de cupins, e constatado no Diagrama Resistograph ID: MOR C9-P1S, Perna 1 Sul (Viga Inclinada) da Cobertura Mor.</p>
