**PATOLOGIA EM ESTRUTURAS
DE MADEIRA: METODOLOGIA DE
INSPEÇÃO E TÉCNICAS DE
REABILITAÇÃO**

Tese apresentada ao Departamento de Engenharia de Estruturas da Escola de Engenharia de São Carlos da Universidade de São Paulo, como parte dos requisitos necessários para obtenção do título de Doutor em Engenharia de Estruturas.

2014

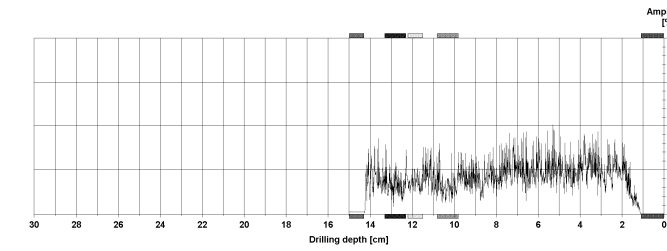
<p>Assessment</p> <table border="1" data-bbox="183 1489 438 1559"> <tr><td>From 0,0 cm to 1,1 cm : Cavidades de Cupim</td></tr> <tr><td>From 9,8 cm to 10,8 cm : Queda na Res. Perf.</td></tr> <tr><td>From 11,5 cm to 12,2 cm : Queda na Res. Perf.</td></tr> <tr><td>From 12,3 cm to 13,3 cm : Queda na Res. Perf.</td></tr> <tr><td>From 14,2 cm to 15,0 cm : Cavidades</td></tr> <tr><td>From 0,0 cm to 0,0 cm :</td></tr> </table> <p>Comment</p> <p>Diagrama Ref: MOR 5*</p>	From 0,0 cm to 1,1 cm : Cavidades de Cupim	From 9,8 cm to 10,8 cm : Queda na Res. Perf.	From 11,5 cm to 12,2 cm : Queda na Res. Perf.	From 12,3 cm to 13,3 cm : Queda na Res. Perf.	From 14,2 cm to 15,0 cm : Cavidades	From 0,0 cm to 0,0 cm :	<p>ID: MOR C10-P1S</p> <p>✓ Detectado pela técnica de inspeção visual detalhada, e testes de picoteamento cavidades de ataque de cupins, manchas superficiais com características visuais de fungos apodrecedores, e constatado no Diagrama Resistograph MOR C10-P1S, Perna 1 Sul (Viga Inclinada) da Cobertura Mor perdas na resistência à perfuração, ao longo da seção da madeira, que evidenciam o processo de biodeterioração por fungos de podridão.</p>

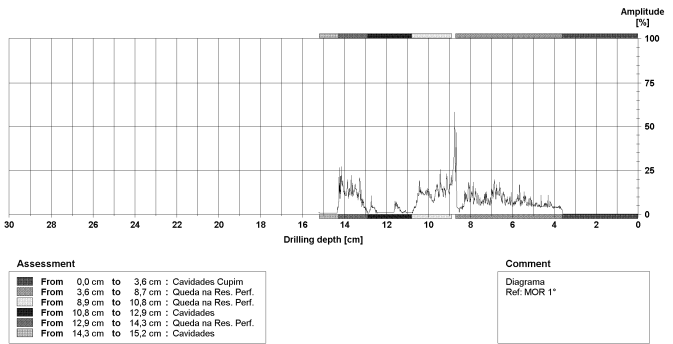
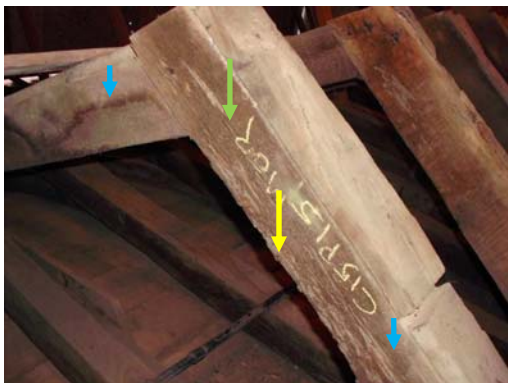
From 10,8 cm to 12,9 cm	Cavidades												
From 12,9 cm to 14,3 cm	Queda na Res. Perf.												
From 14,3 cm to 15,2 cm	Cavidades												
<p>Diagrama Resistograph ID: MOR C15-P1S 1ª. BRITO (2012)</p>

<p>Assessment</p> <table border="1"> <tr><td>From 0,0 cm to 3,6 cm</td><td>Cavidades Cupim</td></tr> <tr><td>From 3,6 cm to 8,7 cm</td><td>Queda na Res. Perf.</td></tr> <tr><td>From 8,9 cm to 10,8 cm</td><td>Queda na Res. Perf.</td></tr> <tr><td>From 10,8 cm to 12,9 cm</td><td>Cavidades</td></tr> <tr><td>From 12,9 cm to 14,3 cm</td><td>Queda na Res. Perf.</td></tr> <tr><td>From 14,3 cm to 15,2 cm</td><td>Cavidades</td></tr> </table> <p>Comment Diagrama Ref: MOR 1*</p>	From 0,0 cm to 3,6 cm	Cavidades Cupim	From 3,6 cm to 8,7 cm	Queda na Res. Perf.	From 8,9 cm to 10,8 cm	Queda na Res. Perf.	From 10,8 cm to 12,9 cm	Cavidades	From 12,9 cm to 14,3 cm	Queda na Res. Perf.	From 14,3 cm to 15,2 cm	Cavidades

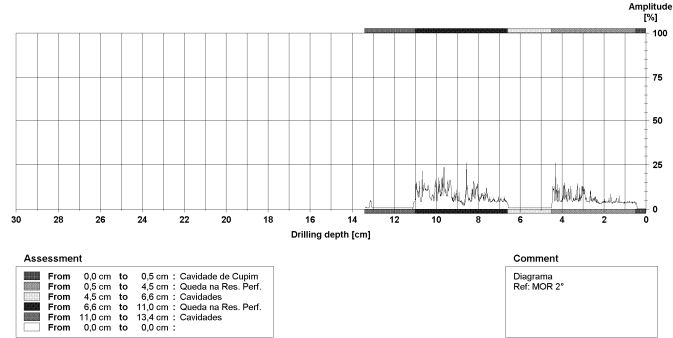
<p>Assessment</p> <table border="1"> <tr><td>From 0,0 cm to 0,5 cm</td><td>Cavidade de Cupim</td></tr> <tr><td>From 0,5 cm to 4,5 cm</td><td>Queda na Res. Perf.</td></tr> <tr><td>From 4,5 cm to 6,6 cm</td><td>Cavidades</td></tr> <tr><td>From 6,6 cm to 11,0 cm</td><td>Queda na Res. Perf.</td></tr> <tr><td>From 11,0 cm to 13,4 cm</td><td>Cavidades</td></tr> <tr><td>From 0,0 cm to 0,0 cm</td><td></td></tr> </table> <p>Comment Diagrama Ref: MOR 2*</p>	From 0,0 cm to 0,5 cm	Cavidade de Cupim	From 0,5 cm to 4,5 cm	Queda na Res. Perf.	From 4,5 cm to 6,6 cm	Cavidades	From 6,6 cm to 11,0 cm	Queda na Res. Perf.	From 11,0 cm to 13,4 cm	Cavidades	From 0,0 cm to 0,0 cm		<p>CPI: ●</p> <p>ID: MOR C15-P1S 1ª ID: MOR C15-P1S 2ª</p> <p>✓ Detectado pela técnica de inspeção visual detalhada e testes de picoteamento cavidades de ataque de cupins, manchas superficiais de umidade, características visuais de fungos apodrecedores e fendas longitudinais, constatados pelas perdas acentuadas na resistência à perfuração nos Diagrama Resistograph ID: MOR C15-P1S 1ª e ID: MOR C15-P1S 2ª na Perna 1 Sul (Viga inclinada) da Cobertura Mor.</p>

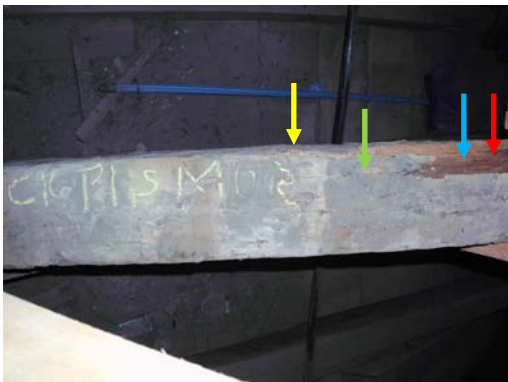
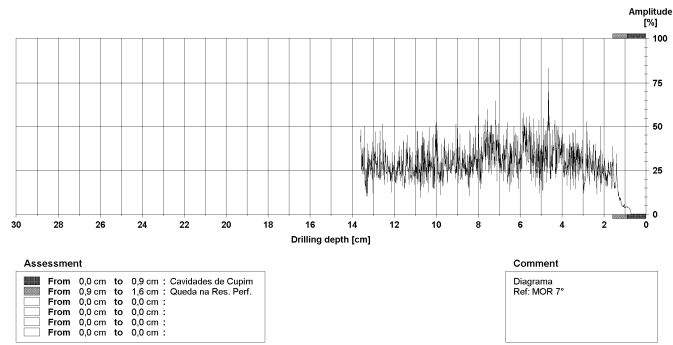
From 0,0 cm to 0,5 cm	Cavidade de Cupim												
From 0,5 cm to 4,5 cm	Queda na Res. Perf.												
From 4,5 cm to 6,6 cm	Cavidades												
From 6,6 cm to 11,0 cm	Queda na Res. Perf.												
From 11,0 cm to 13,4 cm	Cavidades												
From 0,0 cm to 0,0 cm													
<p>CPI: ●</p> <p>ID: MOR C16-P1S</p> <p>✓ Detectado pela técnica de inspeção visual detalhada, testes de picoteamento, cavidades de ataque de cupins, manchas superficiais com características visuais de fungos apodrecedores, e constatados superficialmente pelas perdas acentuadas na resistência à perfuração no Diagrama Resistograph ID: MOR C16-P1S, Perna 1 Sul (Viga inclinada) da Cobertura Mor.</p>

<p>Assessment</p> <table border="1"> <tr><td>From 0,0 cm to 0,9 cm</td><td>Cavidades de Cupim</td></tr> <tr><td>From 0,9 cm to 1,9 cm</td><td>Queda na Res. Perf.</td></tr> <tr><td>From 0,0 cm to 0,0 cm</td><td></td></tr> <tr><td>From 0,0 cm to 0,0 cm</td><td></td></tr> <tr><td>From 0,0 cm to 0,0 cm</td><td></td></tr> <tr><td>From 0,0 cm to 0,0 cm</td><td></td></tr> </table> <p>Comment Diagrama Ref: MOR 7*</p>	From 0,0 cm to 0,9 cm	Cavidades de Cupim	From 0,9 cm to 1,9 cm	Queda na Res. Perf.	From 0,0 cm to 0,0 cm		From 0,0 cm to 0,0 cm		From 0,0 cm to 0,0 cm		From 0,0 cm to 0,0 cm		<p>ID: MOR C16-P1S</p> <p>✓ Na sondagem com o Resistograph IML RESI F500, pôde-se observar no Diagrama Resistograph ID: MOR C16-P1S as cavidades superficiais e perdas acentuadas na resistência à perfuração na superfície da madeira, que evidenciam a podridão superficial, detectada pelos testes de picoteamento, na região com manchas superficiais de umidade.</p>

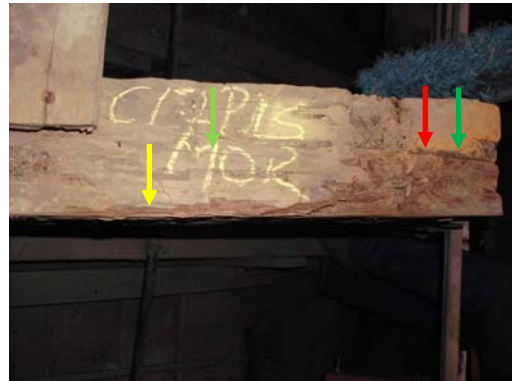
ID: MOR C17-P1S

- ✓ Detectado pela técnica de inspeção visual detalhada e testes de picoteamento, cavidades de ataque de cupins, manchas superficiais de umidade e manchas com características visuais de fungos apodrecedores.

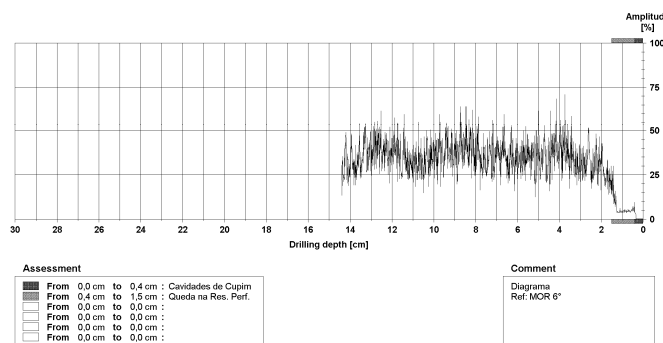
Diagrama Resistograph ID: MOR C17-P1S. BRITO (2012)

- ✓ Detectado pela técnica de inspeção visual detalhada e testes de picoteamento, cavidades de ataque de cupins, manchas superficiais com características visuais de fungos apodrecedores, constatados no Diagrama Resistograph ID: MOR C17-P1S, Perna 1 Sul (Viga inclinada) da Cobertura Mor, pelas perdas acentuadas na resistência à perfuração na superfície da madeira, que evidenciam a podridão superficial.

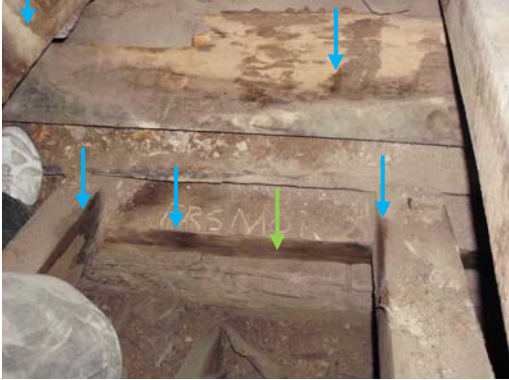
Manifestação Patológica: Descrição	Característica Visual										
<p>CPI: ●</p> <p>ID: MOR F1S</p> <p>✓ Detectado pela técnica de inspeção visual detalhada, pontos com manchas de umidade oriundas de infiltrações de águas pluviais, em proximidade de existência de calhas, e fissuras longitudinais na lateral no Frechal 1 Sul ID: MOR F1S, da Cobertura Mor.</p>

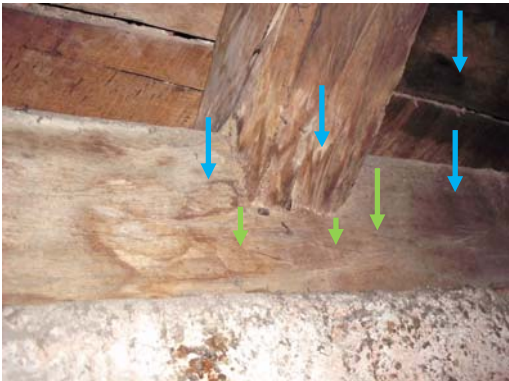
<p>CPI: ●</p> <p>ID: MOR F1N</p> <p>✓ Detectado pela técnica de inspeção visual detalhada, pontos com manchas de umidade e fissuras inclinadas localizadas que podem evidenciar manifestação patológica de esmagamento da madeira do Frechal 1 Norte MOR F1N da Cobertura Mor; manchas de umidade e fendilhamentos na extremidade da viga inclinada, indicados na foto ao lado.</p>

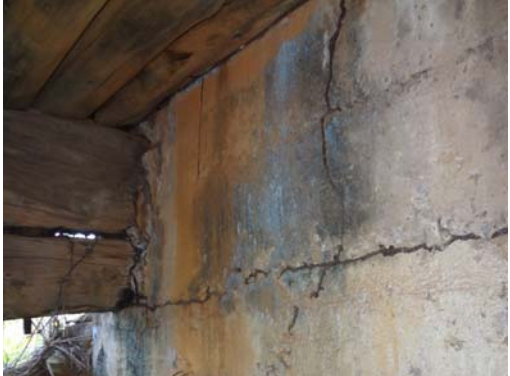
Manifestação Patológica: Descrição	Característica Visual
<p>CPI: ●</p> <ul style="list-style-type: none"> ✓ No muro de contenção de concreto do lado oeste, também foram detectados túneis de cupins de solo, tanto na região de concreto, em regiões de juntas de concretagem e tricas no concreto, quanto próximo aos apoios das longarinas. Esses túneis atravessam todo o muro de contenção, interligando aos apoios do lado sudoeste com o lado Noroeste, e na região central do muro, e seguem para o patamar do tabuleiro. ✓ A foto ao lado indica os túneis de cupins de solo no muro de contenção nas proximidades do Apoio Sudoeste.

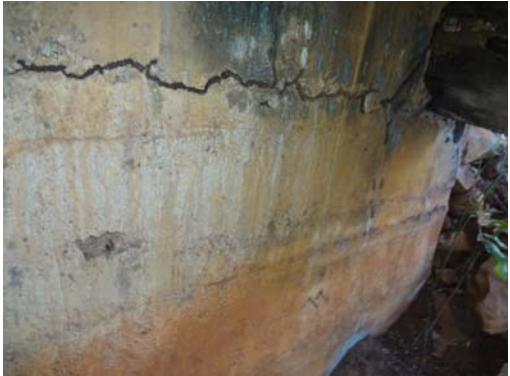
<p>CPI: ●</p> <ul style="list-style-type: none"> ✓ A foto ao lado indica os túneis de cupins de solo no muro de contenção nas proximidades do Apoio Noroeste. ✓ Nessa região de apoio, também foi constatado elevado teor de umidade, com umidade saturada, com início de biodeterioração nas vigas bicirculares, nas proximidades do muro de contenção.

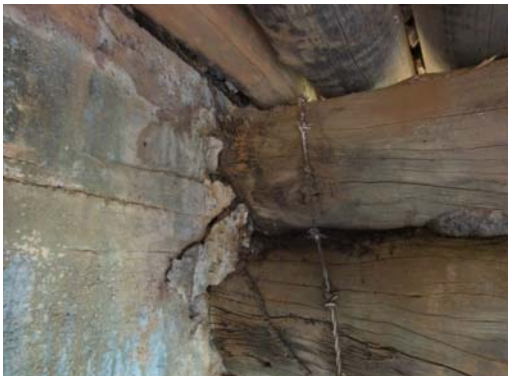
<p>CPI: ●</p> <ul style="list-style-type: none"> ✓ Com o deslocamento excessivo no vão central da longarina à montante (Lado Norte), esse efeito mobilizou tensões elevadas na extremidade da mesma, ao lado Nordeste, ocorrendo rachadura e destacamento do concreto do muro de contenção, nessa região de apoio, (foto ao lado), e esse, é outro fator que evidenciam que as rupturas possam ter ocorrido por sobrecarga; ✓ Também foram observados túneis de cupim de solo, nas proximidades do apoio dessa longarina. 	 
<p>CPI: ●</p> <ul style="list-style-type: none"> ✓ Com o deslocamento excessivo no vão central da longarina a jusante (Lado Sul), esse efeito também mobilizou tensões na extremidade da mesma, ao lado sudeste, porém com menos intensidade, ocorrendo pequeno destacamento do concreto do muro de contenção, nessa região de apoio; ✓ Nessa região de apoio, também foram observados túneis de cupins de solo, e foi constatado elevado teor de umidade, com umidade saturada, com características visuais de madeira com início de biodeterioração nas vigas bicirculares, nas proximidades do muro de contenção.

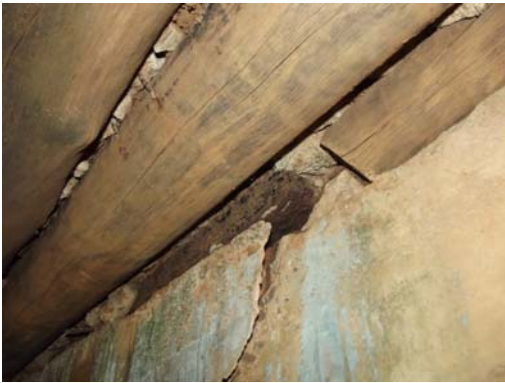
Manifestação Patológica: Descrição	Característica Visual
<p>CPI: ●</p> <ul style="list-style-type: none"> ✓ Pela abertura nesse destacamento do concreto foi possível observar que a peça roliça do tabuleiro nesse ponto, apresentava elevado teor de umidade, com características visuais de madeira com umidade saturada, e encontrava-se deteriorada por ataque de fungo apodrecedor.

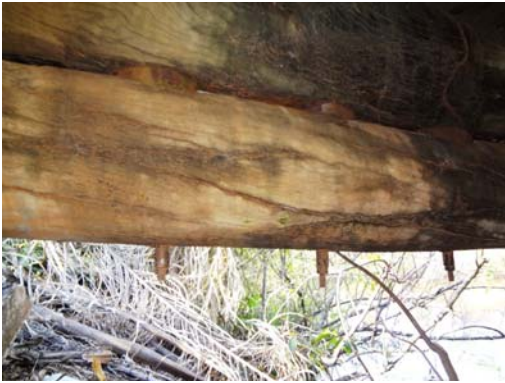
<p>CPI: ●</p> <ul style="list-style-type: none"> ✓ Na longarina que foi superficialmente carbonizada, situada à montante (Lado Norte), conforme já comentado, não foi possível visualizar se a mesma chegou ao estado de ruptura. No entanto, a peça roliça inferior apresenta fendas longitudinais, paralela às fibras, e em ambas as peças roliças, dessa longarina, foram constatadas manchas com elevado teor de umidade, com características visuais de madeira com umidade saturada, com indício de fungos manchadores e emboloradores, além de ter sido detectado pela técnica de inspeção visual, túnel de cupins de solo, na peça roliça superior.

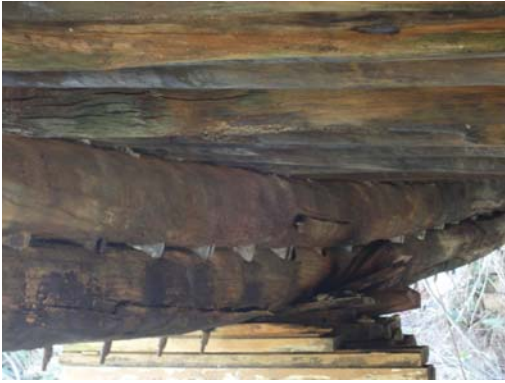
<p>CPI: ●</p> <ul style="list-style-type: none"> ✓ Já na longarina à jusante (Lado Sul), foi possível observar o modo de ruptura no vão central: Nas inspeções, foram observados que as duas longarinas sofreram deformações excessivas, superando as flechas limites permissíveis pela ABNT NBR 7190:1997, atingindo ao Estado Limite de Serviço (ELS), e atingindo o Estado Limite Último (ELU) caracterizado pelas rupturas. Como essa ponte tecnológica para época, foi construída em estrada rural, cuja classe de projeto de pontes, normalmente não ultrapassava TB12 da atual ABNT NBR 7188:1984, eventualmente, pode ter ocorrido uma sobrecarga superior ao limite de projeto.

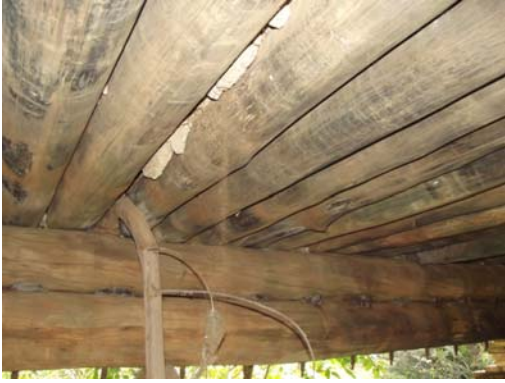
<p>CPI: ●</p> <ul style="list-style-type: none"> ✓ Durante a inspeção, foi possível observar o solo depositado no tabuleiro, caindo pelas frestas entre as peças roliças do tabuleiro, quando a ponte está em uso, (Figura ao lado), visto que coincidentemente, em uma das inspeções, presenciou-se a passagem de um caminhão betoneira de concreto, sobre a mesma. ✓ Foi possível observar também vegetações crescendo na área inferior da ponte. ✓ Toda estrutura dessa ponte, encontra-se condenada, e recomendou-se a substituição da mesma por uma nova, pois inviabilizaria o custo para à reabilitação da mesma.

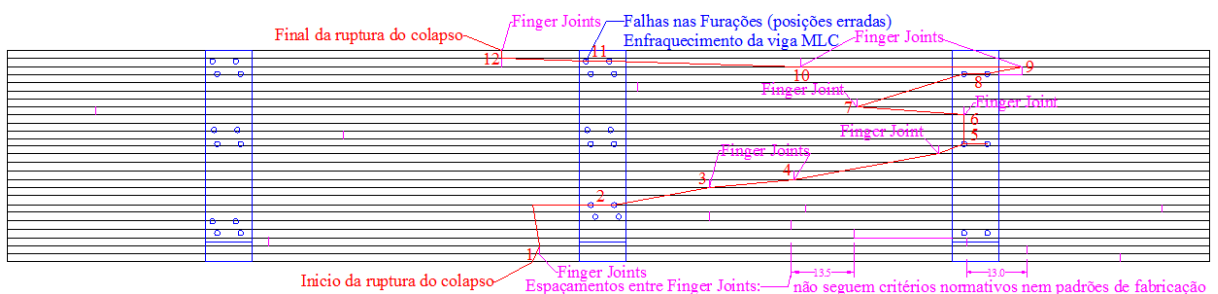
✓ Resultados finais das avaliações pela Técnica de Inspeção Visual Detalhada: detalhes no mapeamento do caminho da ruptura na viga principal, sendo seccionada em “finger joints”, em erros com furos de ligações com espaçamentos muito próximos e delaminações por falhas em linhas de colagem entre às lâminas, além de lâminas com 1,5cm de espessura, que são muito inferiores às espessuras recomendadas por normas.

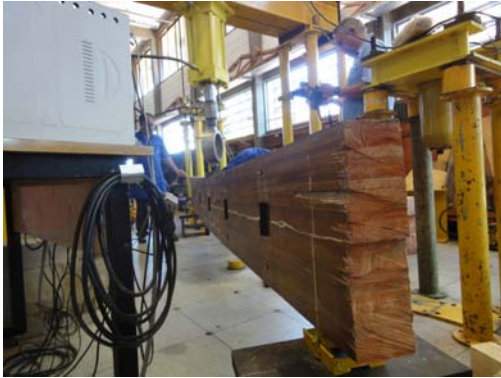
Manifestação Patológica: Descrição	Característica Visual
<ul style="list-style-type: none"> ✓ O Modo de Ruptura principal na viga MLC1 ensaiada no LaMEM ocorreu principalmente em “finger joints” e por delaminações nas linhas de colagem, conforme as linhas riscadas com giz amarelo na foto ao lado, mais precisamente na região mais tracionada no vão central e aproximadamente na região da linha neutra nas proximidades das regiões dos apoios.

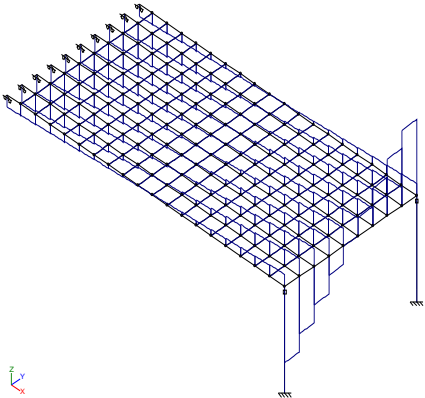
<ul style="list-style-type: none"> ✓ Na análise numérica dos esforços de cisalhamento nos elementos estruturais do sistema, devido às ações permanentes, com o valor encontrado numericamente para o Esforço Cortante máximo nas extremidades Viga principal (Biapoiada) foi de 2946 kgf (maiores esforços cortantes nas extremidades da viga Principal, diagrama de cortantes representado na figura ao lado).

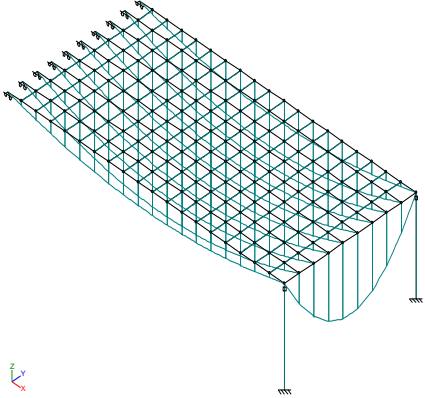
<ul style="list-style-type: none"> ✓ Na análise numérica da distribuição dos Momentos Fletores nos elementos da estrutura devido às ações permanentes, o valor encontrado numericamente para o Momento Fletor máximo na Viga principal foi de 58,97 kN.m (no meio do vão na maior parábola, conforme diagramas de Momento Fletor representados na figura ao lado), que superou em aproximadamente 17,91% o momento de cálculo considerado em projeto, evidenciando erro no dimensionamento da seção transversal da viga principal.

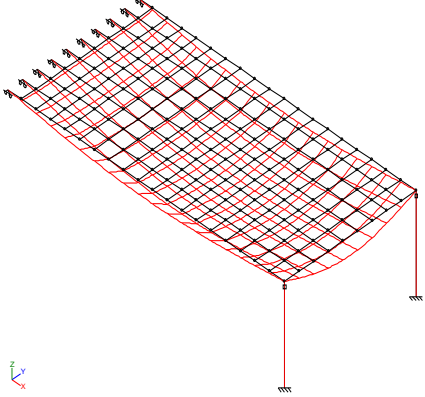
<ul style="list-style-type: none"> ✓ Na análise numérica dos deslocamentos verticais nos elementos da estrutura devido às ações permanentes, o valor encontrado numericamente para o deslocamento vertical máximo no meio do vão da Viga principal foi de 58,83mm (conforme diagramas da Deformada do sistema global representado na figura ao lado) que superou em 38,81% à flecha limite $L/200$ ($720/200 = 3,6$ cm) da NBR 7190:1997. ✓ Observa-se que as 2 barras unifilares verticais que representam às duas colunas esbeltas de tubos metálicos, estão em vermelho, pois às verificações de ambas estão muito próximas ao limite de esbeltez $\lambda \leq 200$ conforme limite na NBR 8800:2008, com possibilidade de instabilidade por flambagem.

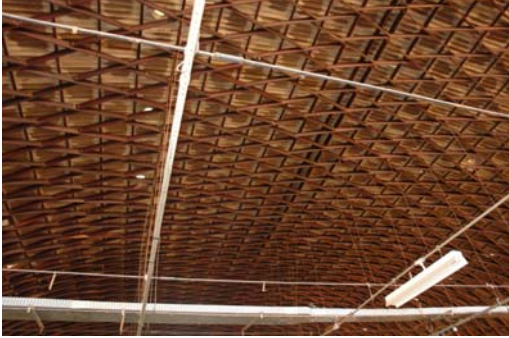
<p>CPI: ●</p> <ul style="list-style-type: none"> ✓ Na foto ao lado observa-se essas grandes deformações ao lado norte, até à visão geral de grandes deslocamentos dando aspecto de planicidade na região central, na deformada dessa cobertura. ✓ Foram constatados a ausência de 7 tirantes de barras metálicas, ou seja, faltavam 2 tirantes em 2 trechos e 3 no último trecho de extremidade, todos localizados na região norte da cobertura (nos três últimos trechos do galpão), mais precisamente nas proximidades da área das peças com grandes rupturas longitudinais da cumeeira onde ocorreram as maiores deformações no sistema global. É importante frisar que esses tirantes tem grande contribuição na estabilidade global de sistema lamelar em arco. <p style="text-align: right;">Foto: BRITO (2014)</p>	 
<p>CPI: ●</p> <ul style="list-style-type: none"> ✓ Na foto ao lado, registrada de outro ângulo, tem-se à visão geral desse aspecto de planicidade na região central, na deformada dessa cobertura.

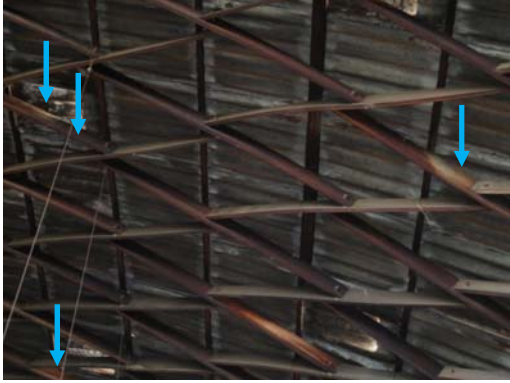
Manifestação Patológica: Descrição	Característica Visual
<p>CPI: ●</p> <p>✓ Em uma avaliação detalhada, à foto ao lado exemplifica alguns dos diversos pontos no telhado, com penetração de luz solar (claridades esbranquiçadas e reluzentes entre às telhas), que evidenciam telhas de fibrocimento muito danificadas, além de pontos com claraboias sobre a cobertura, e que apontam aos indícios de manchas com características visuais de degradação superficial de ações de raios ultravioleta decorrentes das ações atmosféricas, além de manchas de umidade com características visuais de infiltrações de águas pluviais, nesses pontos localizados. Esses pontos ficam favoráveis à biodeterioração, principalmente por fungos apodrecedores.</p> <p>Foto: BRITO (2014)</p>

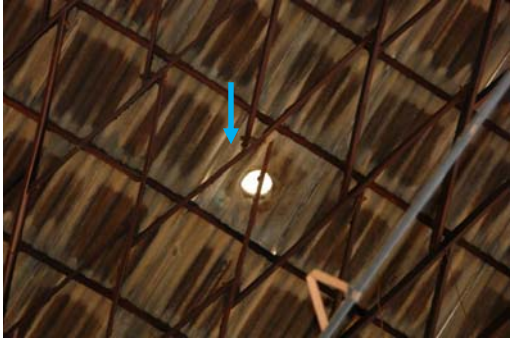
<p>CPI: ●</p> <p>✓ Na foto ao lado, observa-se o Modo de Ruptura em um nó de ligação, com características visuais de biodeterioração por fungo apodrecedor, em região localizada nas proximidades abaixo da abertura de um exaustor sobre o telhado.</p>

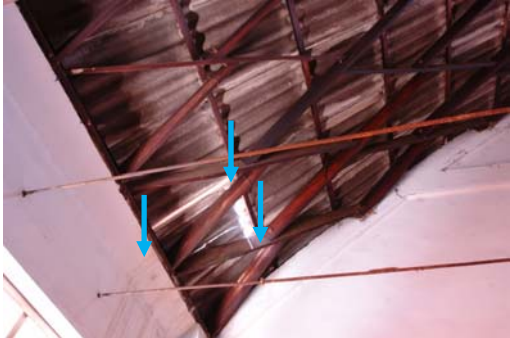
<p>CPI: ●</p> <p>✓ Em uma avaliação detalhada, à foto ao lado também exemplifica alguns pontos no telhado, no canto sudoeste, com penetração de luz solar (claridades esbranquiçadas e reluzentes entre às telhas), que evidenciam telhas de fibrocimento muito danificadas, e que apontam aos indícios de manchas com características visuais de degradação superficial de ações de agentes atmosféricos, além de manchas de umidade na madeira com características visuais de infiltrações de águas pluviais.</p> <p>✓ Observa-se também às manchas de infiltrações nas paredes nessa região, que comprovam a evidência de teor de umidade elevado na madeira, principalmente em períodos chuvosos.</p>

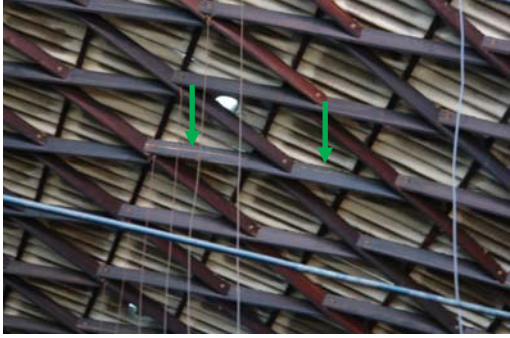
<p>CPI: ●</p> <p>✓ Fendilhamento longitudinal, paralelo às fibras, aproximadamente na linha de parafuso, no eixo da peça de madeira, com características visuais de biodeterioração por fungos de podridão branca, em peça disposta nas proximidades abaixo de abertura de exaustor disposto sobre o telhado.</p>

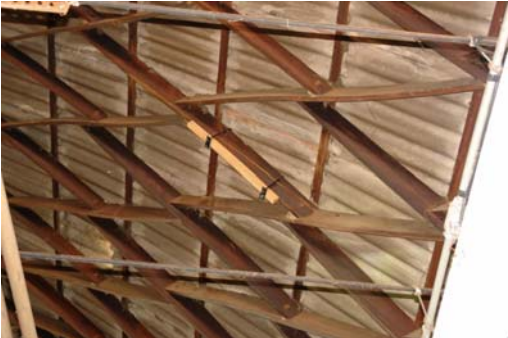
Manifestação Patológica: Descrição	Característica Visual
<p>CPI: ●</p> <ul style="list-style-type: none"> ✓ Em avaliação visual detalhada, no frechal do lado oeste, em região onde à inspeção estava acessível, foram detectados características visuais de sinais pontuais de presença fungos manchadores, emboloradores e fungos apodrecedores, principalmente nos frechais, que são posicionados nas proximidades dos coletores pluviais, e que estavam acessíveis à inspeção. 	 
<p>CPI: ●</p> <ul style="list-style-type: none"> ✓ Foram constatados pelo menos 6 elementos estruturais das lamelas de madeira com ruptura com características visuais de flexotração, que estavam com reforços provisórios. ✓ Na foto ao lado, pode-se observar o Modo de Ruptura de uma dessas lamelas. <p style="text-align: right;">Foto: BRITO (2014)</p>

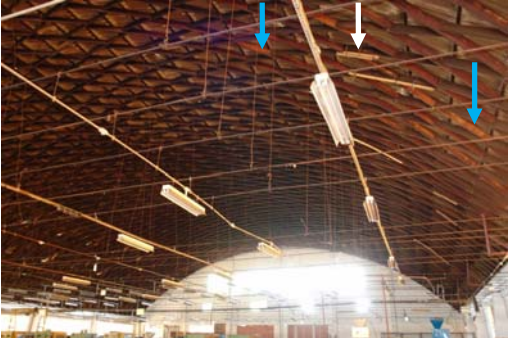
<p>CPI: ●</p> <ul style="list-style-type: none"> ✓ Segundo informações locais, esse galpão foi utilizado por muitos anos como uso de tecelagem industrial, mas não soube precisar o tempo exato. E informou que na região leste do galpão, onde foram constatados os 6 elementos estruturais das lamelas de madeira com ruptura, que estavam com reforços provisórios, havia um equipamento industrial com sistema de aquecimento e vaporização, que funcionava continuamente e diariamente, condensando vapor para a cobertura, e na foto ao lado pode-se observar esses elementos provisórios de reforço e manchas com variação na coloração da madeira, mais expressiva nessa região.

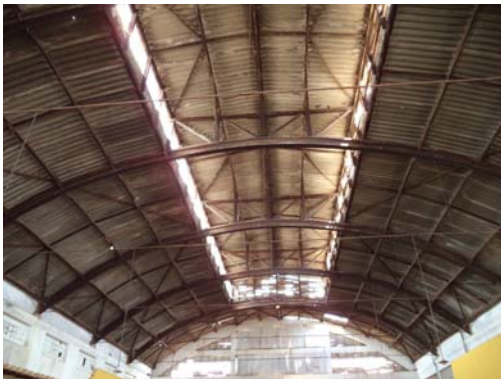
Manifestação Patológica: Descrição	Característica Visual
<p>Localização: Votuporanga - SP Coordenadas GPS: 20°25'23.47"S; 49°58'36,46"O; 511 m Alt. Sistema Estrutural: Arcos de Madeira Laminada Pregada (MLP) Tipo "Hauff" Período de construção: Ausência de documentações e projetos Tipo de uso: Antigo Mercado Municipal Espécie: Características visuais de <i>Peroba Rosa</i> Finalidade das inspeções: Avaliação geral da estrutura de madeira Tipo de Inspeção: Pré-inspeção e Nível 1 (Geral) Classe de Prioridade de Intervenção Geral: ● Classe vermelha Visitas Técnicas: Inspeção preliminar início em 9 de Abril de 2014 Qtde. de fotos arquivadas (CD's/DVD's/SD's): 59 fotos</p>

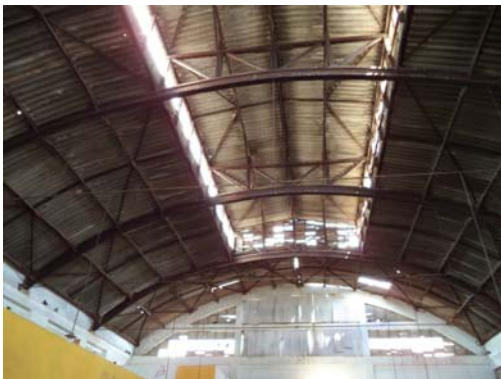
<ul style="list-style-type: none"> ✓ À Classe de Prioridade de Intervenção da cobertura dos Arcos de Madeira Laminada Pregada (MLP) tipo "Hauff", enquadra-se à ● Classe vermelha, pois as características visuais dos elementos estruturais de madeira, de maneira geral, evidenciam ausências de manutenções preventivas nessa estrutura, além das principais manifestações patológicas observadas nessa inspeção. ✓ Foram identificados diversos pontos no telhado, com penetração de luz solar (claridades esbranquiçadas e reluzentes entre às telhas), que evidenciam às diversas telhas de fibrocimento muito danificadas, além de vidros quebrados do lanternim, que apontam os indícios de manchas de ações atmosféricas e de umidade na madeira, que comprovam às infiltrações de águas pluviais, nesses pontos localizados.

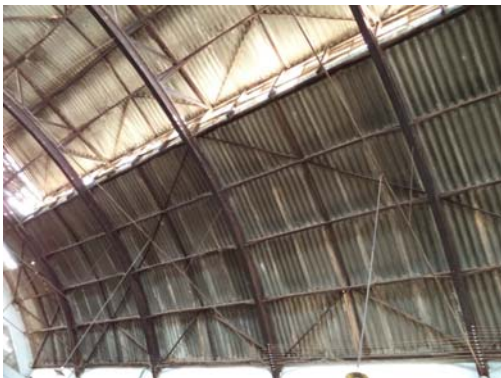
<ul style="list-style-type: none"> ✓ Na avaliação geral da estrutura de madeira, essa classificação enquadra-se também à ● Classe cinza, pois a estrutura estava inacessível para realizar as Inspeções Detalhadas de Nível 2, durante as inspeções. ✓ Observa-se que todos os tirantes dos 5 Arcos encontravam-se esticados, no entanto, pela inacessibilidade não foi possível avaliar as regiões de ancoragens dos tirantes. ✓ Na visão geral do lado sudoeste do galpão (foto ao lado), foram observadas algumas falhas nos sistemas de contraventamentos, no trecho 6 entre o arco A5 e a parede de fundo, no trecho 5 entre os arcos A4 e A5, e no trecho 4 entre os arcos A3 e A4.

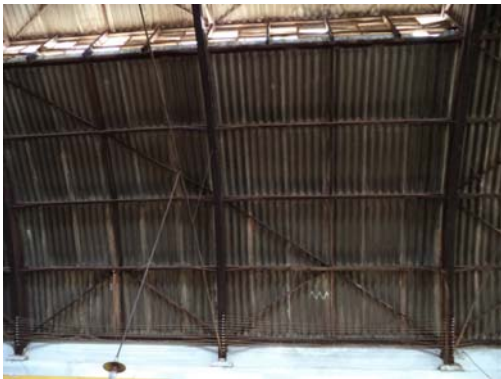
<ul style="list-style-type: none"> ✓ Na visão geral no lado norte do galpão (foto ao lado), foram observadas falhas nos sistemas de contraventamentos, no trecho 3 entre os arcos A2 e A3, e no trecho 2 entre os arcos A1 e A2. ✓ Foram observadas deterioração acentuadas em mais de 90% das peças de madeira de fechamento do Lanternim, em função da ausência de manutenções preventivas. ✓ Também foram observadas acentuadas manchas de descoloração na madeira, com características visuais de manchas de umidade, na extremidade norte do arco A1. ✓ Observa-se que em mais de 90% dos pontos de fixações das telhas com as terças, foram observadas manchas de descoloração na madeira, nessas regiões, e tem-se observado que isso geralmente se deve ao fato de pequenas infiltrações de águas pluviais ao longo do tempo, na deficiência dessas ligações.

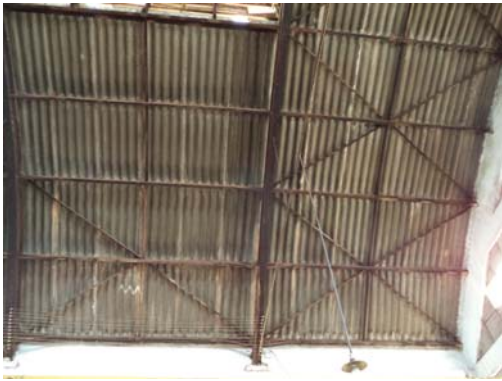
Manifestação Patológica: Descrição	Característica Visual
<ul style="list-style-type: none"> ✓ Na visão geral no lado nordeste do galpão (foto ao lado), não se notou ausências de peças nos sistemas de contraventamentos, no trecho 1 entre o arco A1 e a parede frontal do galpão. ✓ Foram observadas acentuadas manchas de descoloração na madeira, com características visuais de manchas de umidade, na maioria das peças de contraventamento do Trecho 1 entre o arco A1 e a parede frontal, e no trecho 2 entre os arcos A1 e A2, da região nordeste do galpão.

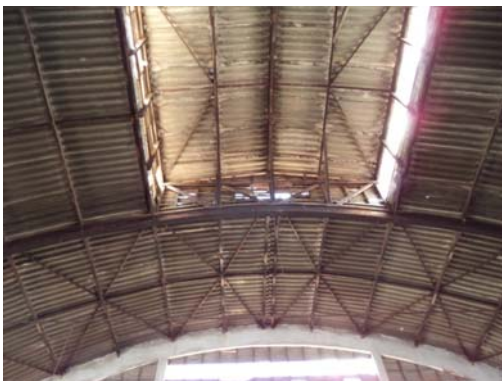
<ul style="list-style-type: none"> ✓ Na visão geral no lado leste do galpão (foto ao lado), foram observadas a existência de peças nos sistemas de contraventamentos, no trecho 1 entre o arco A1 e a parede frontal do galpão. No entanto, foram observadas manchas de umidade em regiões pontuais, principalmente nas terças dessa região. ✓ Foram observadas deformações em todos os arcos (A1, A2, A3, A4 e A5), nas regiões de apoio das peças verticais de madeira, oriundas principalmente de cargas concentradas dos pilaretes (montantes) do lanternim. Foram recomendados estudos de reforços nessas regiões, para todos os arcos. Nessas regiões também foram observados indícios de manchas decorrentes de ações atmosféricas, em função da concentração de luminosidade direta externa, penetrante pelos vidros do lanternim.

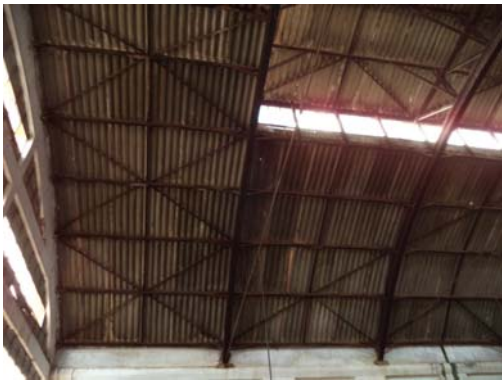
<ul style="list-style-type: none"> ✓ Na visão geral no lado sudeste do galpão (foto ao lado), também não se notou ausências de peças nos sistemas de contraventamentos, no trecho 1 entre o arco A1 e a parede frontal do galpão. Mas foram observadas falhas nos sistemas de contraventamentos no lado sul, no trecho 2 entre os arcos A1 e A2, e no trecho 3 entre os arcos A2 e A3. ✓ Observou-se que a estrutura de lanternim é composta por 5 treliças transversais 5, apoiadas diretamente sobre a região central dos 5 arcos, que compõem o sistema de contraventamento lateral. Já as estruturas laterais do lanternim compostas de ambos os lados, por duas vigas de madeira são interligadas com 5 montantes verticais em cada trecho, contraventadas com sistema tipo diafragma com peças horizontais.

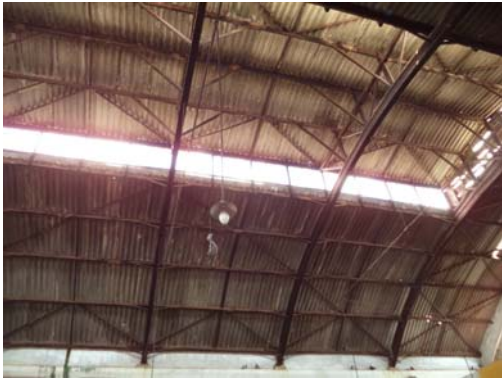
<ul style="list-style-type: none"> ✓ Na visão geral do lado sudoeste do galpão (foto ao lado), foram observadas falhas nos sistemas de contraventamentos, no trecho 4 entre os arcos A3 e A4, no trecho 5 entre os arcos A4 e A5 e no trecho 6 entre o arco A5 e a parede de fundo. ✓ Nesse galpão foi observado a grande quantidade de pombos e urubus que habitam internamente no local. Os excrementos fecais desses animais podem favorecer a biodeterioração da madeira, principalmente com fungos apodrecedores. ✓ Recomendou-se que antes das intervenções nesse galpão, fossem realizadas as inspeções detalhadas de Nível 2 em todos os elementos estruturais de madeira do sistema de coberturas, assim como o projeto de técnicas de reabilitação e reforço, a serem realizados por empresas especializadas na área.

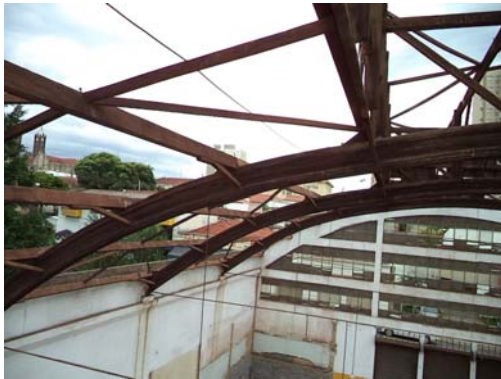
Manifestação Patológica: Descrição	Característica Visual
<ul style="list-style-type: none"> ✓ Observa-se que foram identificadas deformações em todos os arcos (A1, A2, A3, A4 e A5), nas regiões de apoio das peças verticais de madeira, oriundas principalmente de cargas concentradas dos pilaretes (montantes) do lanternim. Para isso, foram recomendados estudos de reforços nessas regiões, de todos os arcos. Nessas regiões também foram observadas manchas decorrentes de ações atmosféricas, em função da concentração de luminosidade direta externa, penetrante pelos vidros do lanternim. ✓ Na foto ao lado, observam-se nos arcos A1, A2 e A3, exemplificações nas variações dessas deformações, oriundas das cargas concentradas do treliçamento norte do lanternim. ✓ Observa-se também fálhas nos sistemas de contraventamentos nos trechos 2 e 3 entre os arcos A2 e A3 e entre os arcos A3 e A4.

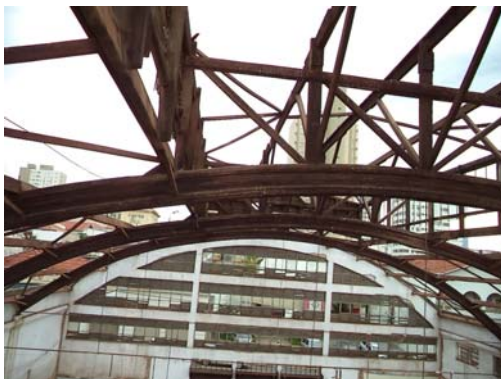
<ul style="list-style-type: none"> ✓ Na foto ao lado, em outro ângulo de visão, observam-se as essas deformações, oriunda das cargas concentradas do treliçamento norte do lanternim, nas exemplificações dos arcos A1, A2 e A3. ✓ Observou-se que a estrutura de lanternim é composta por cinco treliças transversais principais, apoiadas diretamente sobre a região central dos cinco arcos, que compõem o sistema de contraventamento lateral desse lanternim, além de mãos-francesas contraventando as terças desse sistema. Já as estruturas laterais do lanternim compostas de ambos os lados, por duas vigas de madeira, sendo uma inferior e outra superior, são interligadas com 5 montantes verticais em cada trecho, contraventadas com sistema tipo diafragma com peças horizontais. No entanto, mais de 80% dessas peças horizontais estavam deterioradas e/ou soltas.

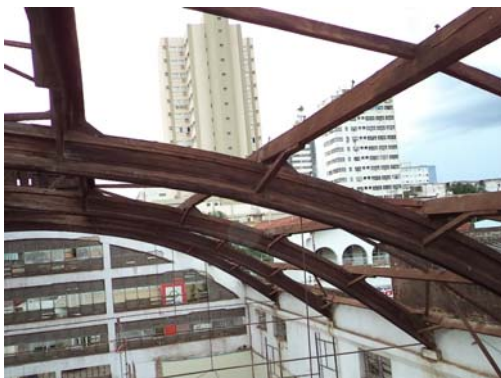
<ul style="list-style-type: none"> ✓ Na foto ao lado, observam-se nos arcos A1, A2, A3 e A4, exemplificações nas variações de flechas nessas deformações, oriundas das cargas concentradas do treliçamento sul do lanternim. ✓ Observa-se também uma fenda longitudinal expressiva na terça T3, no trecho 5, entre os arcos A4 e A5, no lado sul do galpão. ✓ Observa-se que não foi possível utilizar a técnica de inspeção com medições de trena a laser, para levantamentos e avaliações das deformações nos arcos, dessa estrutura, em função das irregularidades no solo, pois o galpão encontrava-se sem contra piso durante as inspeções. Outro fator foi que com o galpão descoberto, à intensidade da claridade do sol, impedia observar o posicionamento do ponto de laser da trena nos arcos.

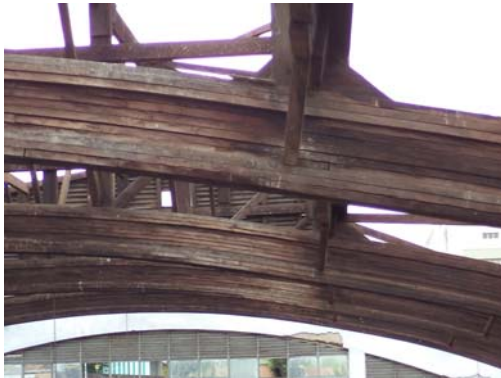
<ul style="list-style-type: none"> ✓ Na foto ao lado, em uma visualização mais aproximada, observam-se nos arcos A1, A2, A3 e A4, as exemplificações mais detalhadas nas variações de flechas nessas deformações, oriundas das cargas concentradas do treliçamento sul do lanternim, já comentadas. No entanto, não foram observadas características de esmagamentos nessas regiões mais críticas desse sistema de arco. ✓ Nessas regiões podem ser observadas mais detalhadamente às manchas decorrentes de ações atmosféricas, em função da concentração de luminosidade direta externa, penetrante pelos vidros do lanternim. ✓ Também foram observados excrementos fecais de pombos nessas regiões, que podem favorecer a biodeterioração, principalmente por fungos apodrecedores.

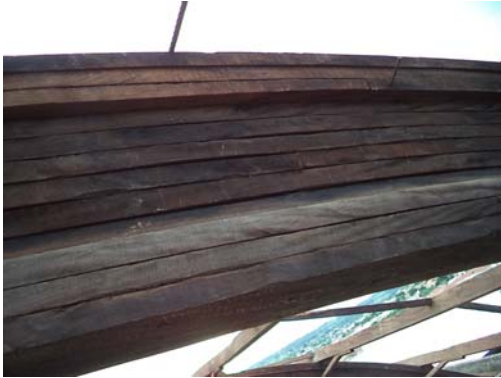
Manifestação Patológica: Descrição	Característica Visual
<ul style="list-style-type: none"> ✓ Observa-se também as disposições das 12 peças de madeira que compõem o perfil “I” do sistema de madeira laminada pregada desse galpão, com seção transversal de aproximadamente 30 cm de altura. Sendo que 3 peças compõem à base, 6 peças compõem à alma, e mais 3 peças compõem à mesa da seção transversal “I” de cada arco. ✓ Como à maioria dos elementos estruturais de madeira não apresentavam aspectos estéticos agradáveis superficialmente, com manchas claras e predominando a cor castanha escura (conforme à foto ao lado, detalhada do arco A4 lado norte), foi sugerido que fossem realizados testes de picoteamentos, com ferramentas pontiagudas, para uma avaliação superficial mais detalhada do estado de preservação da madeira.

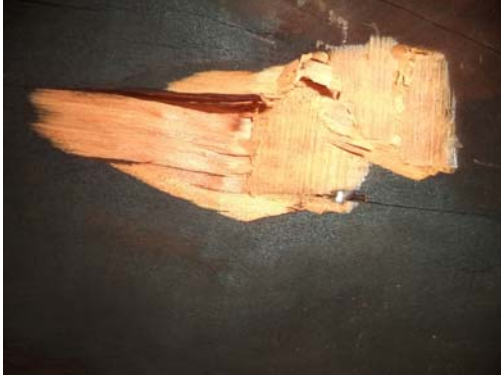
<ul style="list-style-type: none"> ✓ Para uma avaliação superficial mais detalhada do estado de conservação da madeira, nessa região mais crítica, com deformações no arco A4 (no lado norte), no ponto de apoio do lanternim foram realizados testes de picoteamentos, em regiões com características visuais de manchas de umidade. No entanto, não foram identificadas biodeteriorações superficiais nessa região, diante das evidências pelas lascas rígidas observadas durante as inspeções, como à exemplificação na foto ao lado. ✓ Observa-se que pela coloração nos pontos picoteados nas peças de madeira, às mesmas apresentam características visuais da espécie de peroba rosa. No entanto, caso haja a necessidade de identificação da espécie com precisão, recomenda-se que sejam avaliadas por laboratório idôneo especialista nessa área.

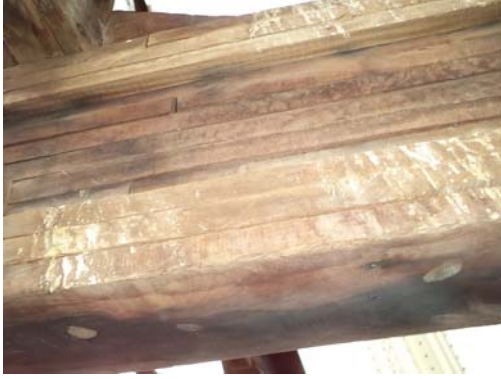
<ul style="list-style-type: none"> ✓ Na foto ao lado, em uma visualização mais aproximada, observa-se no arco A5, na região mais crítica das deformações, oriundas das cargas concentradas do treliçamento sul do lanternim, não foram observadas características de esmagamentos nessa região. ✓ Nessa região, no entanto, foram observadas manchas com clareamento na madeira com características visuais, que evidenciam sinais de infiltrações de águas pluviais nessa região, principalmente por se tratar de áreas críticas em favorecimento a esse efeito. Por isso, foram sugeridos testes de picoteamentos nessas regiões. ✓ Observa-se também na foto ao lado, manchas escuras na lateral do perfil, que evidenciam características visuais de fungos manchadores, e que se não tratados favorecem à biodeterioração.

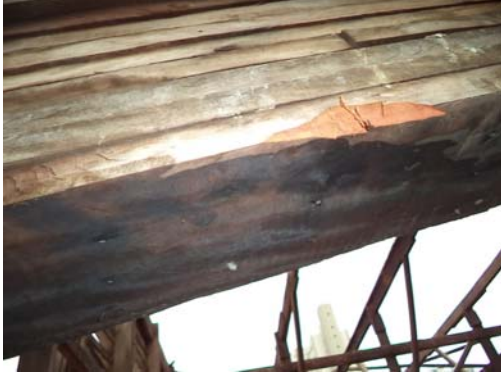
<ul style="list-style-type: none"> ✓ Para uma avaliação superficial, mais detalhada do estado de conservação da madeira, nessa região mais crítica, com deformações no arco A5 (no lado sul), no ponto de apoio do lanternim foram realizados testes de picoteamentos, em regiões com características visuais de manchas de umidade. No entanto, também não foram identificadas biodeteriorações superficiais nessa região, diante das evidências pelas lascas rígidas observadas durante as inspeções, como à exemplificação na foto ao lado. ✓ Recomendou-se que antes das intervenções nesse galpão, fossem realizadas às inspeções detalhadas de Nível 2 em todos os elementos estruturais de madeira do sistema de coberturas, assim como o projeto de técnicas de reabilitação e reforço, a serem realizados por empresas especializadas na área.

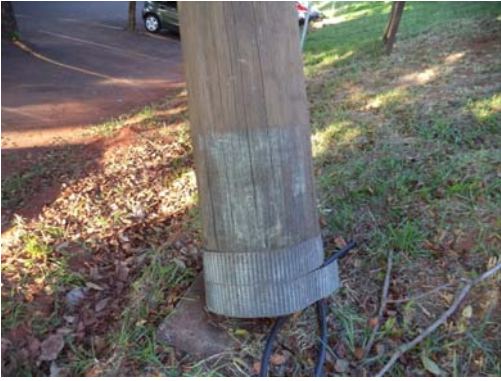
Manifestação Patológica: Descrição	Característica Visual
<p>CPI: ●</p> <p>✓ Na foto ao lado, registrada durante a inspeção geral, tem-se a exemplificação de características visuais de perda do produto de proteção preservativo da madeira, por lixiviação ao longo do tempo, na região da base da coluna de sustentação da passarela.</p> <p>Foto: BRITO (2014)</p>
