UNIVERSIDADE DE SÃO PAULO
ESCOLA DE ENGENHARIA DE SÃO CARLOS

**Reforço de emendas dentadas com compósitos de fibras em peças
de madeira**

Dissertação apresentada ao Departamento
de Engenharia de Estruturas da EESC-USP
como parte dos requisitos necessários à
obtenção do título de Mestre em Engenharia
Civil – Área Estruturas

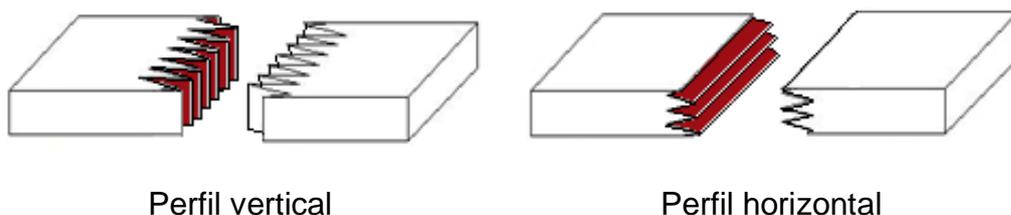
Existem duas geometrias para as emendas dentadas, o perfil vertical e o perfil horizontal, como ilustrado na Figura 2.2.

Perfil vertical

Perfil horizontal

Figura 2.2 - Emendas dentadas.

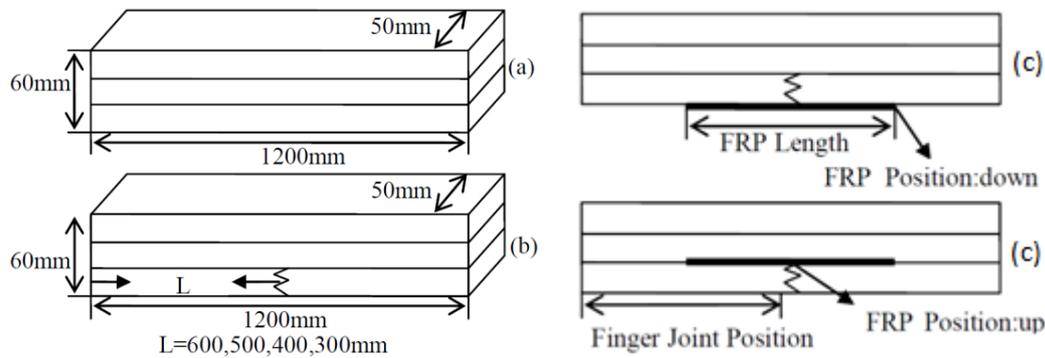
Os mesmos autores avaliaram grupos sem emendas dentadas, Figura 2.4 (a); e com emendas dentadas na última lâmina da viga variando as distâncias entre a

extremidade da viga e as emendas para 300 mm, 400 mm, 500 mm e 600 mm, respectivamente, como ilustrado na Figura 2.4 (b). Os comprimentos dos FRP foram 200 mm, 400 mm, 600 mm e 1200 mm, como ilustrado na Figura 2.4.

Figura 2.4 - Vigas MLC sem emenda dentada (a), com emenda dentada (b), comprimento e posição do reforço FRP (c). Fonte: YINGCHENG et al., 2009.

Concluíram que o reforço aumentou o valor de MOE e MOR da viga de MLC Poplar (*Populus tomentosa* Carr.) de 5%-15% e 5%-12%, respectivamente. A emenda dentada na posição 300 mm foi a ideal, o comprimento do FRP mais econômico e ideal foi de 600 mm. No entanto, a influência da posição do FRP nas propriedades mecânicas da MLC foi tão pouca que foi ignorada.

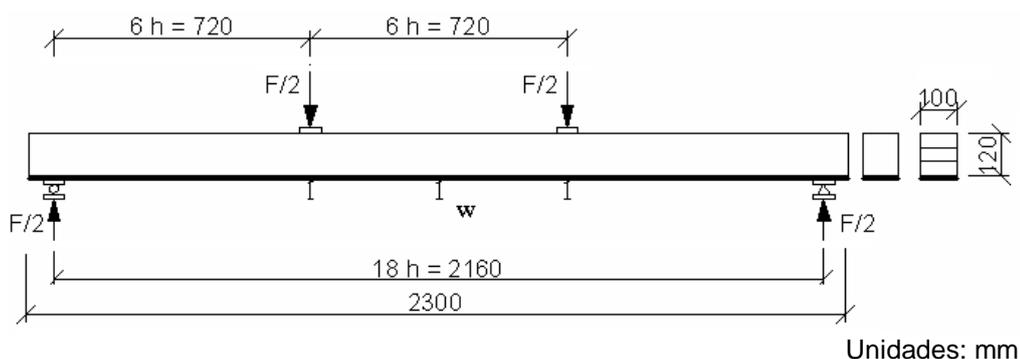
Vanerek e Hradil (2007) reforçaram vigas de madeira maciça e laminada colada com compósitos de fibras de vidro e de carbono e resina epóxi. A Figura 2.5 apresenta o esquema do ensaio à flexão quatro pontos das vigas reforçadas.

Figura 2.5 - Esquema de carregamento das vigas reforçadas à flexão quatro pontos.
Fonte: VANERЕК e HRADIL, 2007.

Os resultados indicaram aumento na capacidade de carga, sendo observado na maioria dos casos para a madeira maciça falha frágil do compósito aplicado do lado da tração e para outros casos falha pela presença de nós onde a ruptura ocorreu diretamente nesses locais. Para a MLC, o reforço na borda inferior impediu falha na emenda dentada, no entanto em alguns casos ocorreu falha prematura no local das emendas dentadas.

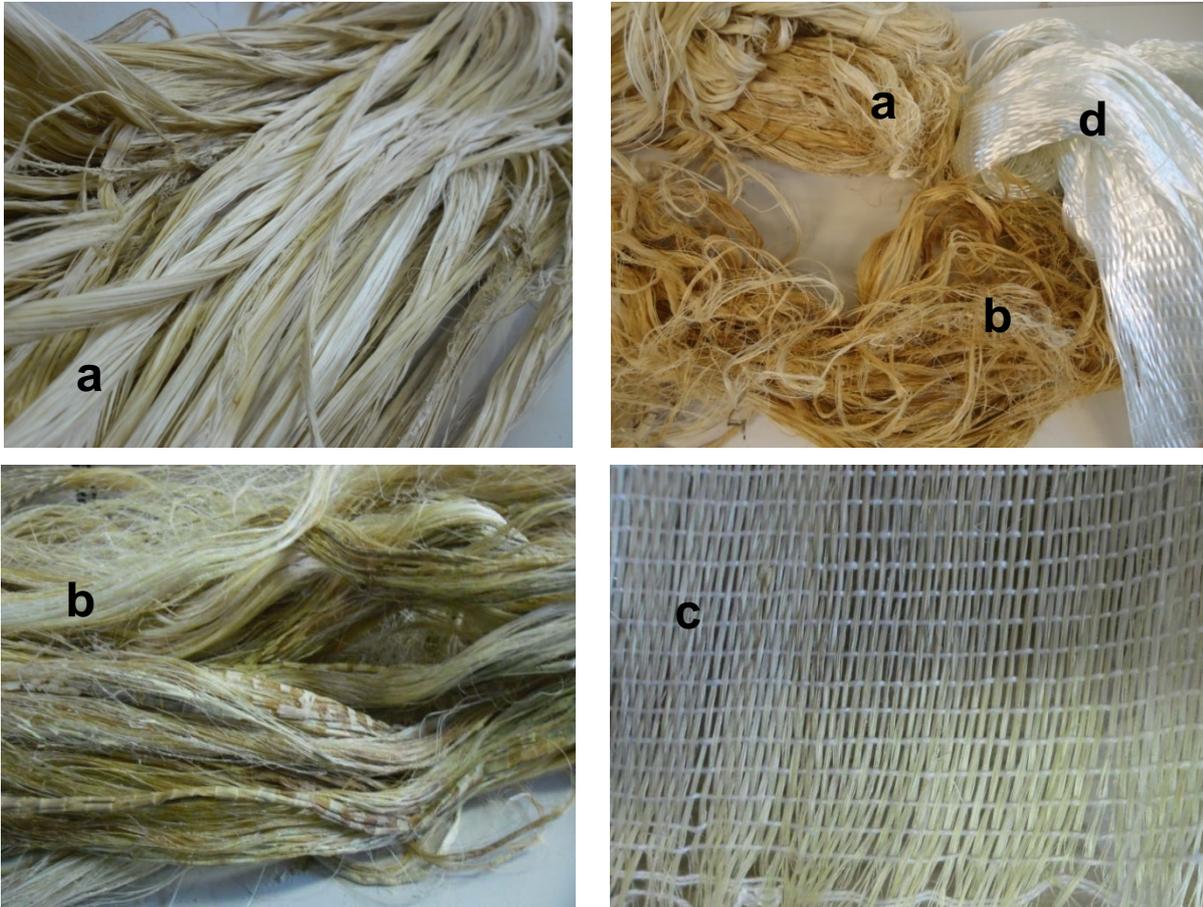
A Figura 3.1 mostra as fibras de *curauá*, sisal e vidro utilizadas na caracterização das fibras com resina epóxi e como reforço nas juntas das emendas dentadas.

Figura 3.1 - Fibras de *curauá* (a) e sisal (b); tecido de fibras de sisal (c) e fibra de vidro (d).

As fibras de *curauá* foram fornecidas pela Pematec Triangel de Santarém-PA; as fibras de sisal foram obtidas do Sisal Boaventura, com comprimentos de até 110 cm e 100 cm respectivamente. As fibras foram lavadas e secas ao sol sem tratamento nenhum. O tecido de fibras de sisal confeccionado em tear de pente liso, sem tratamento nenhum foi desenvolvido por Cerchiaro (2010).

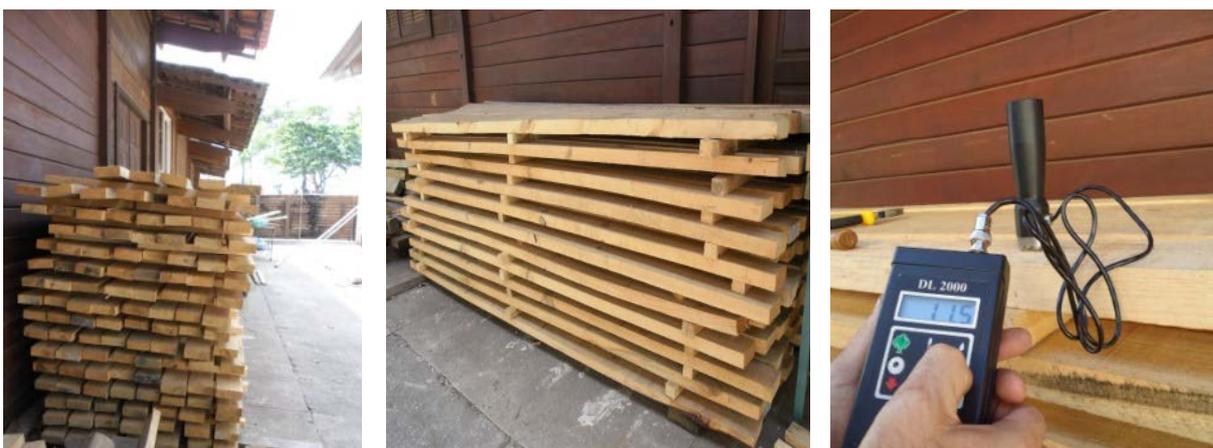
A madeira utilizada para o estudo da resistência à tração das peças com dimensão estrutural foi o *Pinus sp*, adquiridas em uma serraria da região de São Carlos - SP. A secagem do lote composto por 120 peças de dimensões nominais 4 cm x 12 cm x 300 cm foi realizada ao ar por um período de 3 meses até atingir a umidade em torno de 12%. O controle do teor de umidade foi realizado com medidor digital, modelo DL 2000, como ilustrado na Figura 3.2.

Figura 3.2 - Empilhamento para secagem ao ar da madeira *Pinus sp* e controle da umidade.

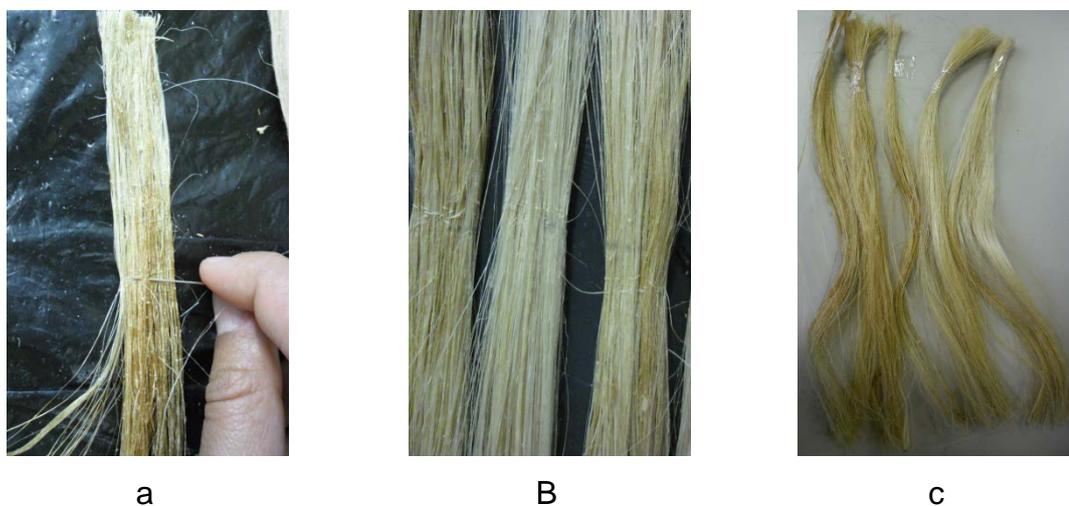
$S_{\text{costura_total}}$ e $C_{\text{costura_total}}$, cada 2 cm ao longo do comprimento, Figura 3.3 (a);

$S_{\text{costura_parcial}}$ e $C_{\text{costura_parcial}}$, tecidas no meio e nos extremos, Figura 3.3 (b);

$S_{\text{sem_costura}}$ e $C_{\text{sem_costura}}$, fibras não tecidas, Figura 3.3 (c).

Figura 3.3 - Costura total -CT (a), costura parcial -CP (b) e sem costura -SC (c).

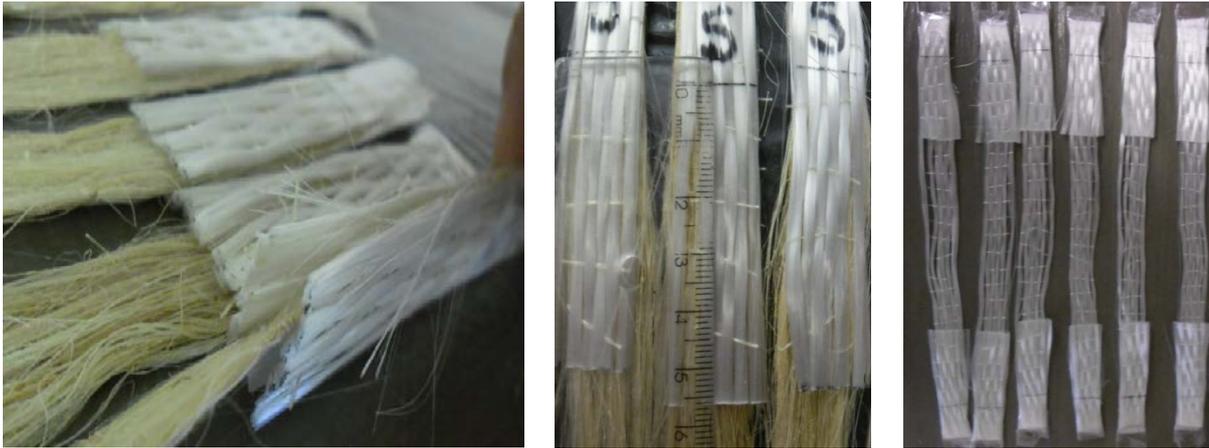
Em seguida, as abas e os corpos de prova com fibras foram aderidas com fita adesiva suas extremidades, como se ilustra na Figura 3.4.

Figura 3.4 - União das abas nos extremos dos corpos de prova com fita adesiva.

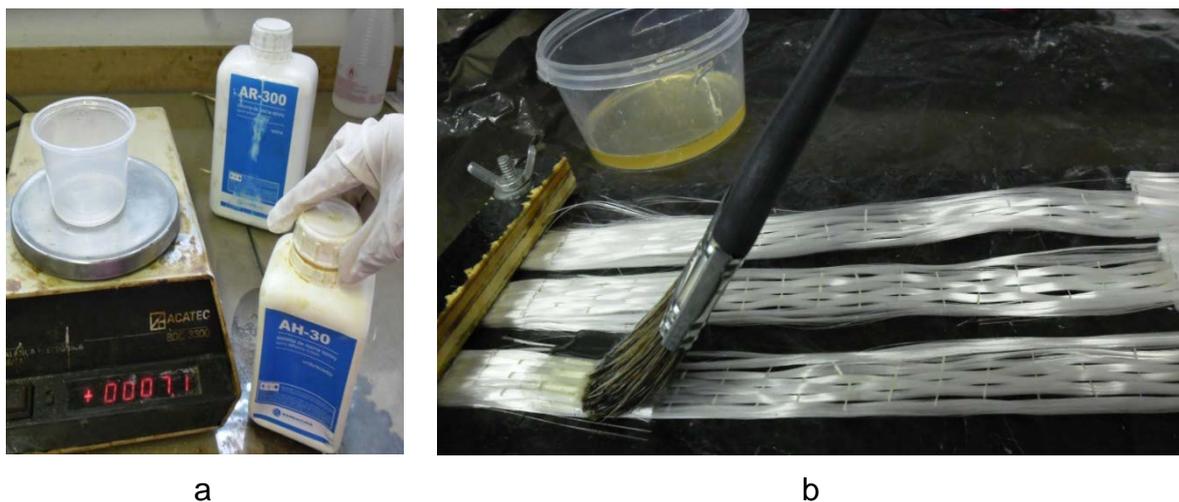
Utilizou-se como matriz a resina epóxi AR-300 com o endurecedor AH-30 na proporção 3:1 respectivamente. Para cada corpo de prova confeccionado foi preparado 7,2 gramas da resina com 2,4 gramas de endurecedor. O adesivo misturado foi aplicado com pincel, como apresentado na Figura 3.5.

Figura 3.5 - Resina epóxi AR-300 e o endurecedor AH-30 (a); aplicação do adesivo com pincel no corpo de prova, na ilustração fibra de vidro (b).

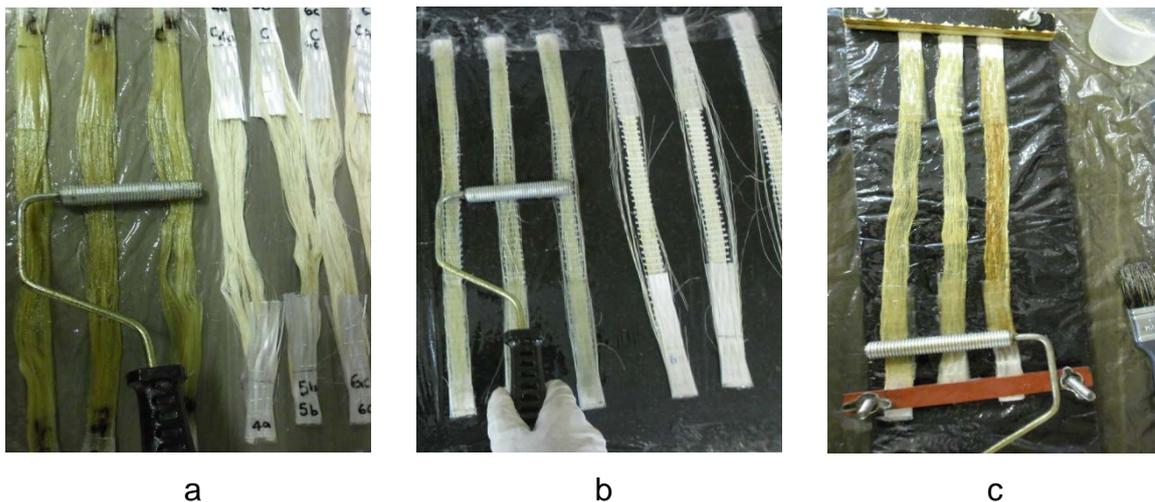
Na retirada das bolhas de ar e do excesso de adesivo foi utilizado um rolo, como se ilustra na Figura 3.6.

Figura 3.6 - Rolo utilizado nos compósitos: fibras de *curauá* (a), tecido de fibras de sisal (b) e fibras de sisal (c).

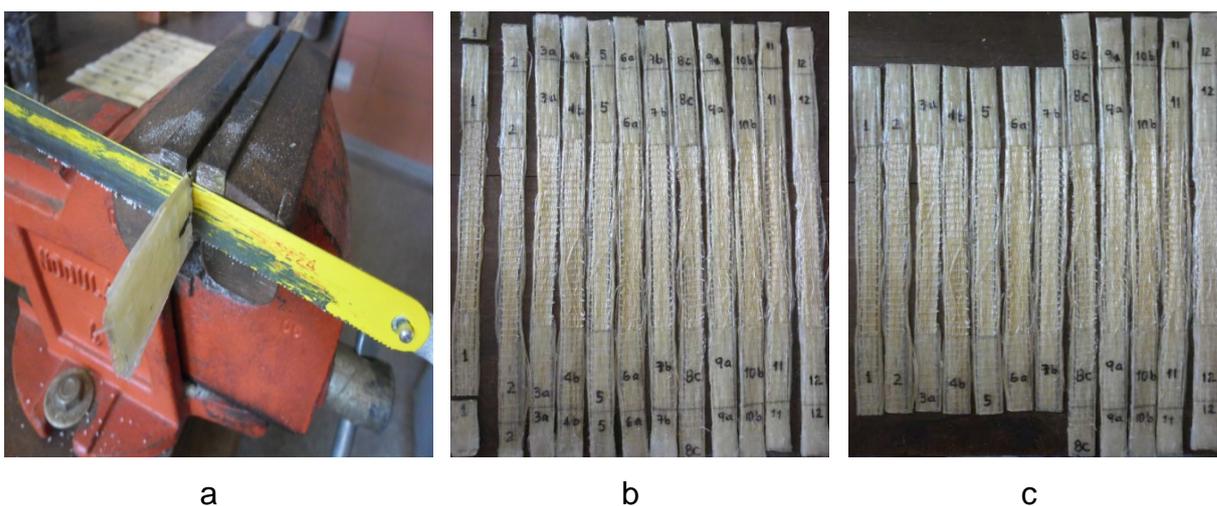
O processo de cura dos compósitos foi realizado em temperatura ambiente por um período superior a 24 horas. Após a cura, os comprimentos foram cortados de 320 mm a 250 mm com serra de mão, como se ilustra na Figura 3.7.

Figura 3.7 - Corte dos compósitos de tecido de fibras de sisal com serra de mão (a), comprimento inicial 320 mm (b) e comprimento final 250 mm (c).

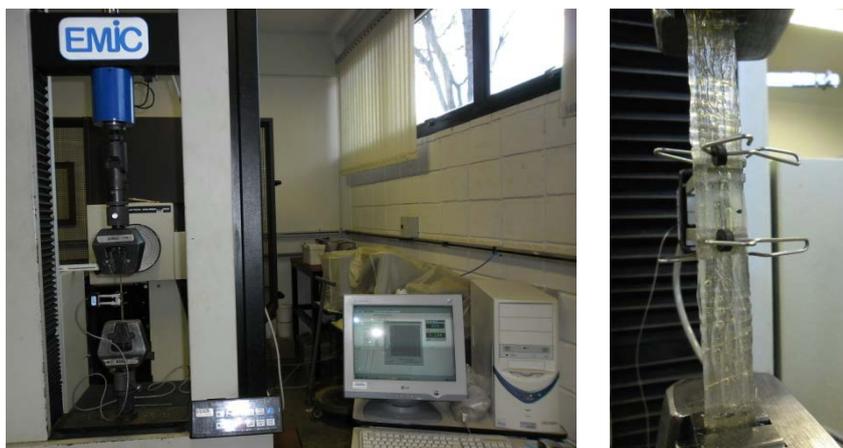
Os ensaios de tração foram executados em compósitos reforçados com fibras conforme a norma ASTM D3039: 1995, na máquina universal de ensaio da marca EMIC, modelo DL10000 com capacidade máxima de 100 KN. A velocidade do ensaio foi de 2 mm/min até a ruptura. A deformação foi determinada pela relação entre o alongamento e o comprimento medido na parte central do corpo de prova através de um extensômetro tipo "*clip-gage*" com comprimento igual a 25 mm. Após a realização dos ensaios foram observados os tipos de falha. A Figura 3.8 apresenta a máquina universal de ensaio e o detalhe do extensômetro tipo *clip-gage*. O equipamento se encontra no laboratório do departamento de engenharia de materiais, aeronáutica e automobilística, EESC-USP.

Figura 3.8 - Máquina universal de ensaio EMIC e detalhe do *clip-gage* com o corpo de prova com fibra de vidro.

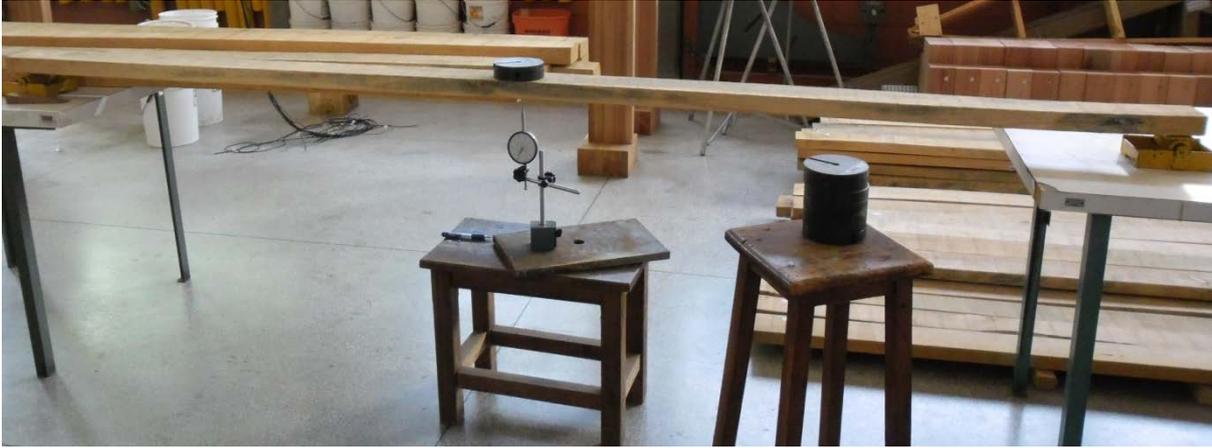
Para o ensaio de flexão estática foi utilizado o esquema de viga simplesmente apoiada, vão livre igual a 290 cm e força concentrada aplicada no meio do vão, como mostrado na Figura 3.9. Foram aplicados dois níveis de força (30 N e 150 N), de forma que o deslocamento vertical máximo não ultrapassasse $L/200$, de modo a não exceder o limite de proporcionalidade do material. As leituras dos deslocamentos verticais foram realizadas com relógio comparador (sensibilidade 0,01 mm) posicionado no meio do vão.

Figura 3.9 - Esquema do ensaio de flexão estática.

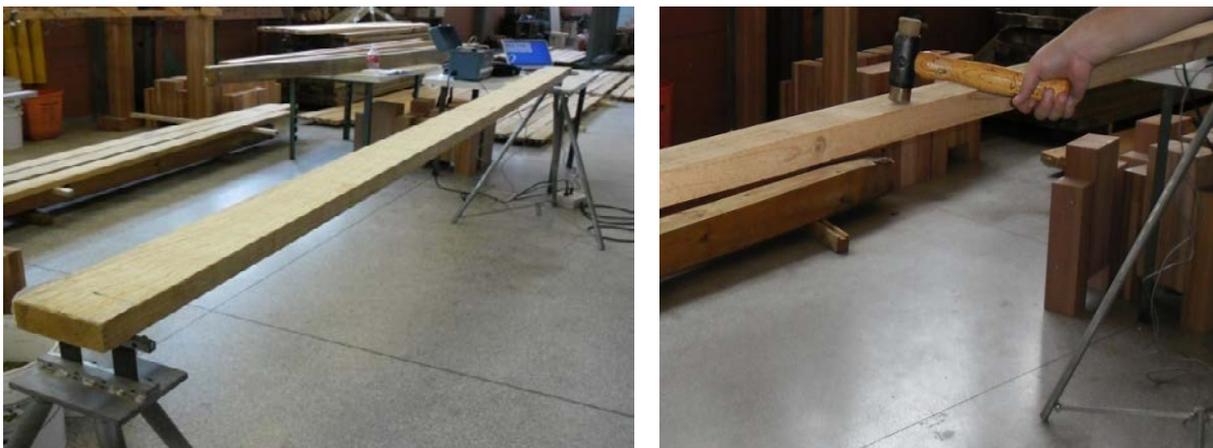
O ensaio de vibração transversal foi realizado por meio de um impacto aplicado na peça simplesmente apoiada (vão livre 2,90m), como ilustrado na Figura 3.10, utilizando o equipamento Transverse Vibration E-Computer, modelo 340 da Metriguard.

Figura 3.10 - Esquema do ensaio de vibração transversal

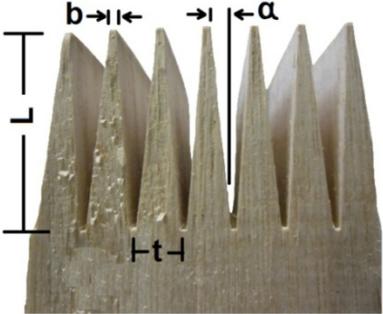
Tabela 3.5 - Parâmetros geométricos das emendas dentadas (*fingers joints*) perfil vertical. Fonte: Adotado de Hernández (1998).

Foram confeccionadas emendas dentadas com padrão vertical na metade do comprimento das peças de madeira *Pinus sp* com as dimensões da Tabela 3.5.

Parâmetro	Perfil
	L – comprimento (mm)	28,30
	t – largura do dente (mm)	6,98
	b – largura da ponta do dente (mm)	0,81
	α – inclinação do dente	1: 10,6

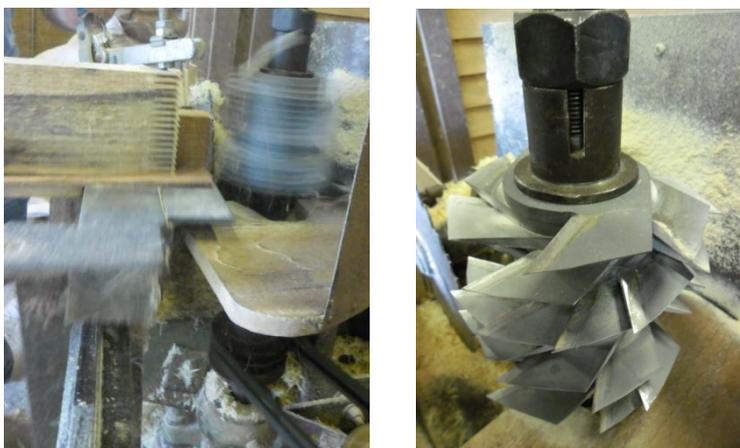
Na confecção dos dentes de comprimento 28,3 mm foram utilizadas facas asas giratórias, como se ilustra na Figura 3.11.

Figura 3.11 - Confeção da emenda dentada e detalhe das facas asas.

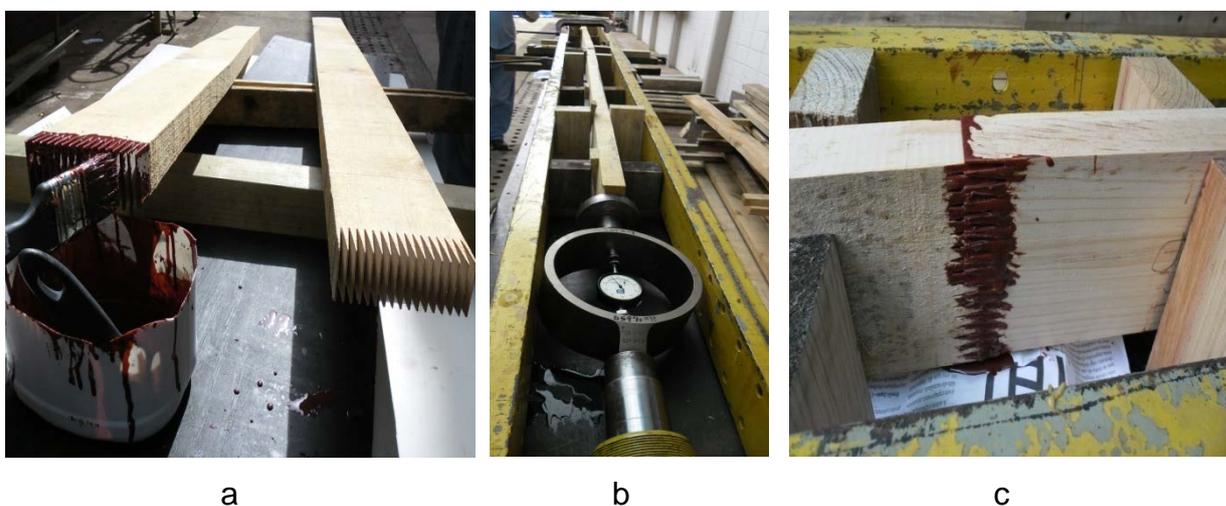
O adesivo utilizado nas emendas dentadas foi Cascophen, a pressão de colagem foi 9 MPa com tempo mínimo de 2 segundos conforme a norma DIN 68140: 1971. O equipamento usado para a prensagem das peças com cola era composto por um pistão pneumático para aplicação da força e um anel dinanométrico para acompanhamento da carga necessária para a realização da emenda. O período da cura do adesivo foi de 10 dias em temperatura ambiente. Após do período de secagem, as peças de dimensões nominais 4 cm x 12 cm x 300 cm foram aplainadas e passaram a ter dimensões médias de 3 cm x 10 cm x 300 cm. A Figura 3.12 ilustra as etapas de colagem e pressão da emenda dentada com o adesivo Cascophen.

Figura 3.12 - Aplicação do adesivo Cascophen nas emendas (a), equipamento utilizado para prensagem (b) e detalhe da emenda dentada prensada no equipamento (c).

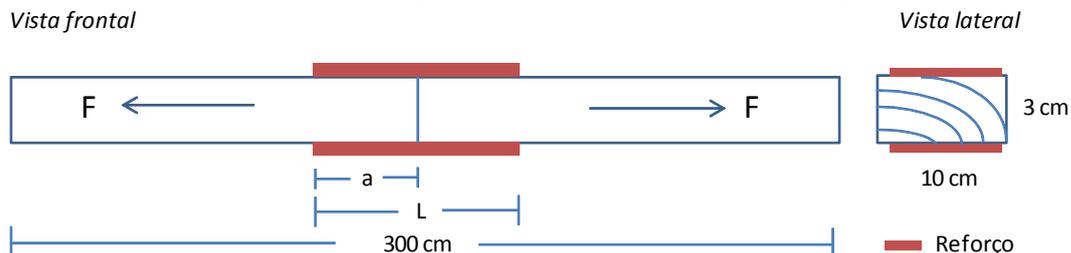
A Figura 3.13 apresenta o esquema do reforço aplicado na peça.

Figura 3.13 - Esquema geral de uma peça com emenda dentada e reforço.

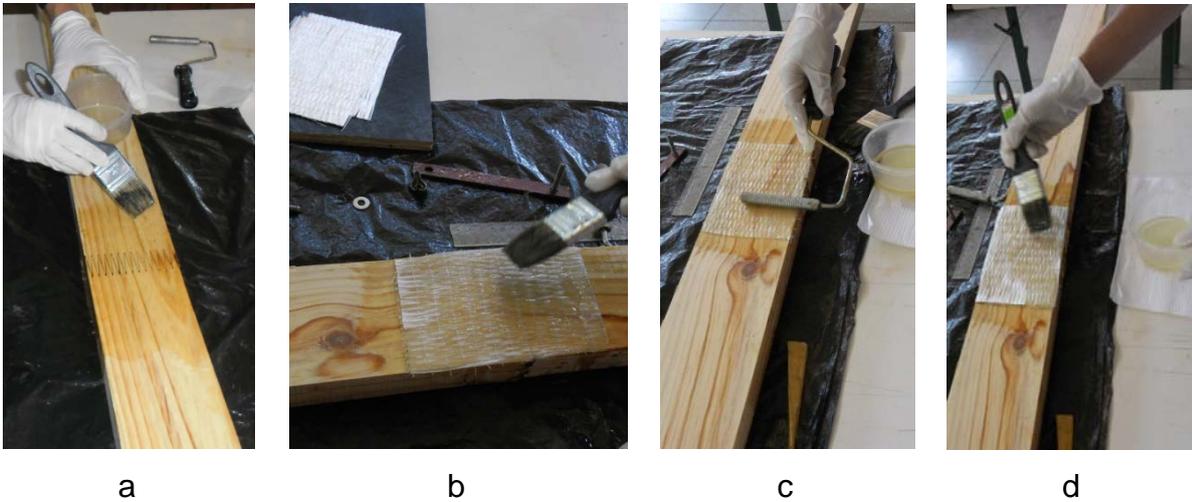
Na ligação do reforço de fibra de vidro à madeira foi usada resina epóxi AR-300. O período da cura das peças com o reforço foi de 8 dias em temperatura

ambiente. O procedimento para a colagem do reforço à madeira com 2 camadas de cada lado da peça se ilustra na Figura 3.14.

Figura 3.14 - Aplicação da resina epóxi à madeira (a), primeira camada de fibra de vidro (b), retiro do ar e excesso de resina com rolo (c) e 2 camadas de fibra de vidro e aplicação da última camada de resina (d).

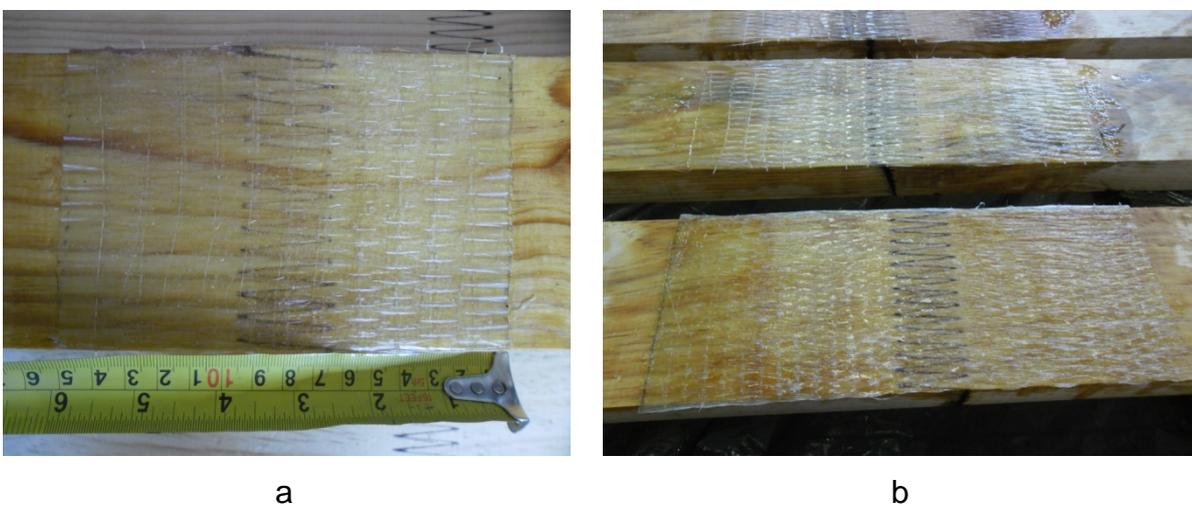
A Figura 3.15 ilustra os comprimentos de 15 cm e de 25 cm no T3, com 2 camadas de cada lado.

Figura 3.15 - Comprimento de 15 cm (a) e 25 cm (b), para o reforço do tratamento 3.

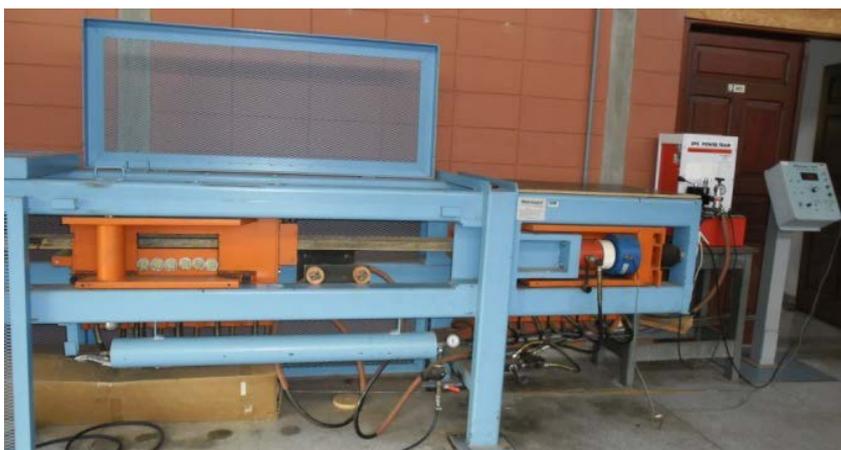
Os ensaios de tração paralela nas peças com dimensões estruturais foram realizados na máquina de ensaio de tração horizontal, modelo 422 da Metriguard, com capacidade para 880 kN do LaMEM (Laboratório de Madeiras e Estruturas de Madeiras), Figura 3.16.

Figura 3.16 - Máquina para ensaio de tração horizontal - Metriguard.

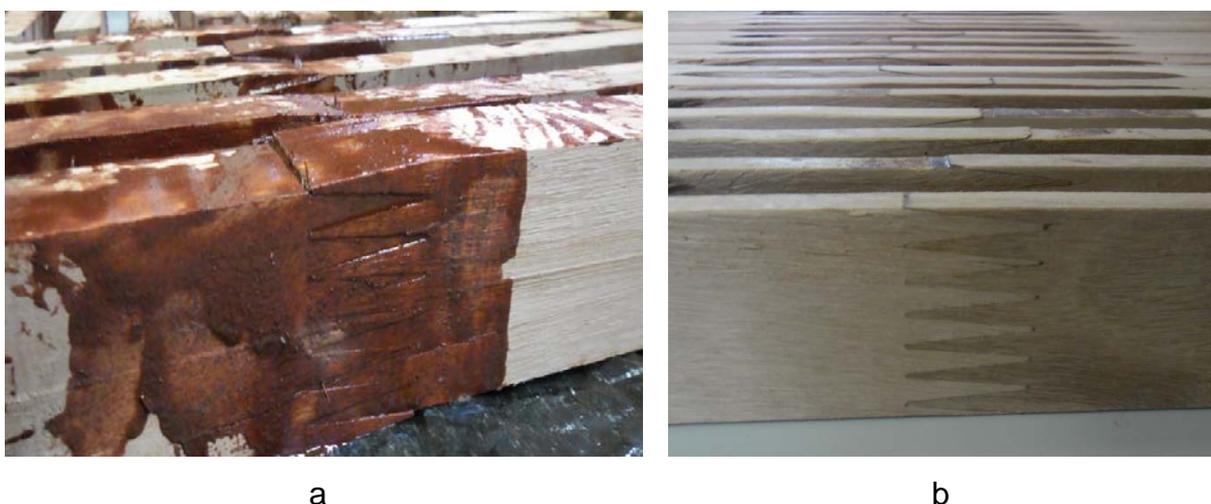
As emendas dentadas foram confeccionadas com o comprimento do dente igual a 28 mm. O adesivo utilizado foi Cascophen. A pressão da colagem foi 10 MPa aplicada na máquina universal AMSLER. O período da cura foi de 10 dias em temperatura ambiente. A Figura 3.17 ilustra os corpos de prova isentos de defeitos com emendas dentadas antes e após da usinagem.

Figura 3.17 - Detalhe da emenda dentada com Cascophen (a) e corpos de prova isentos de defeitos com emenda para ensaio de tração após da usinagem (b).

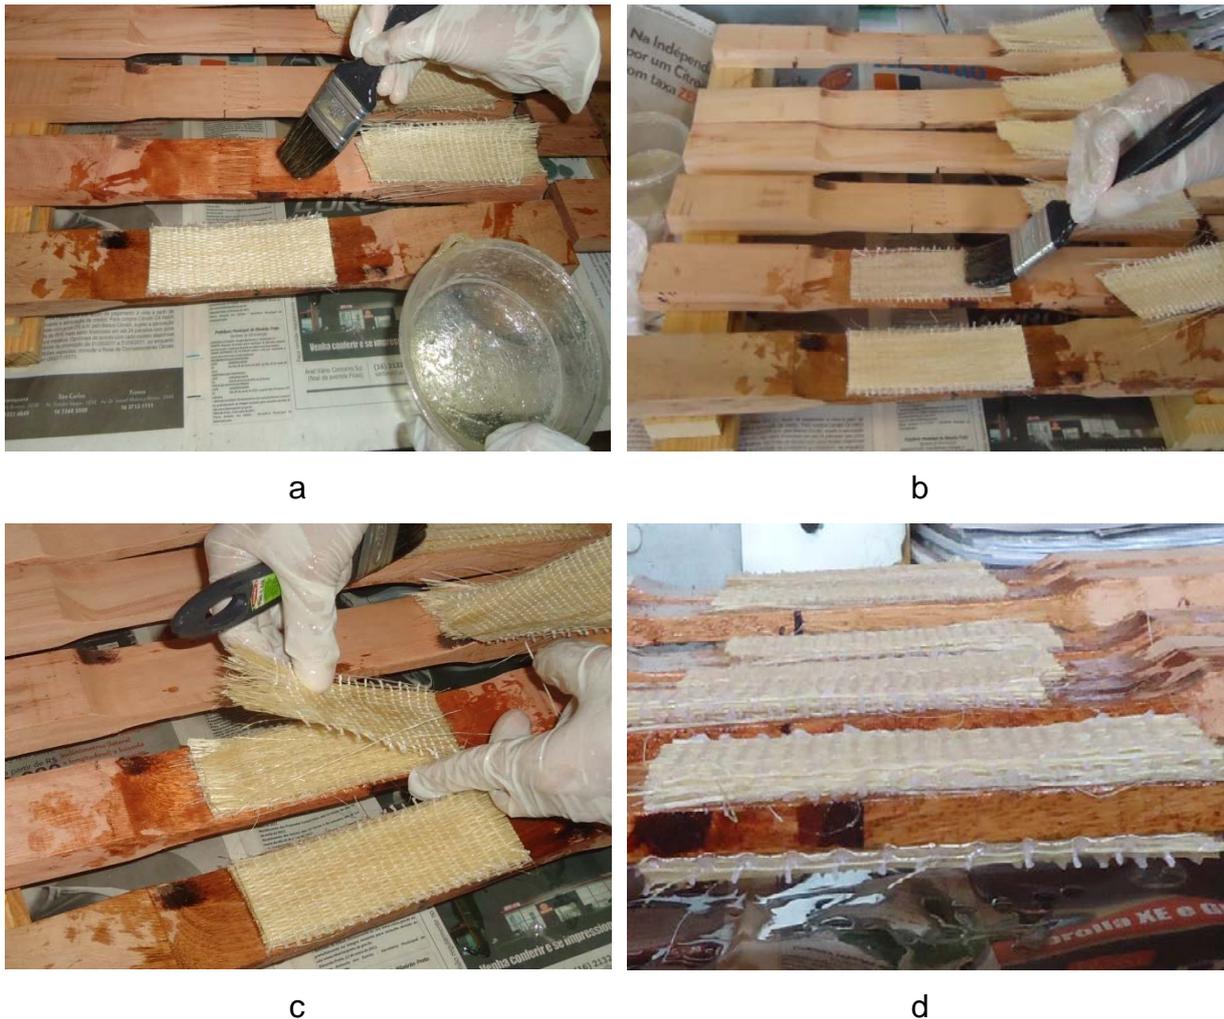
Na ligação do reforço ao corpo de prova com emenda dentada foi utilizada a resina epóxi AR-300. O período da cura dos corpos de prova isentos de defeitos com o reforço foi 8 dias em temperatura ambiente. A Figura 3.18 ilustra o procedimento utilizado na ligação dos compósitos com o tecido de sisal e a resina epóxi com 4 camadas de cada lado aos corpos de prova isentos de defeitos de madeira Lyptus®. Para a fibra de vidro com uma camada foi utilizado o mesmo procedimento da colagem.

Figura 3.18 - Aplicação da resina epóxi à madeira (a), colocação da primeira camada do reforço e aplicação da resina (b), colocação da 4ª camada (c) e detalhe da espessura das 8 camadas, 4 acima e 4 embaixo (d).

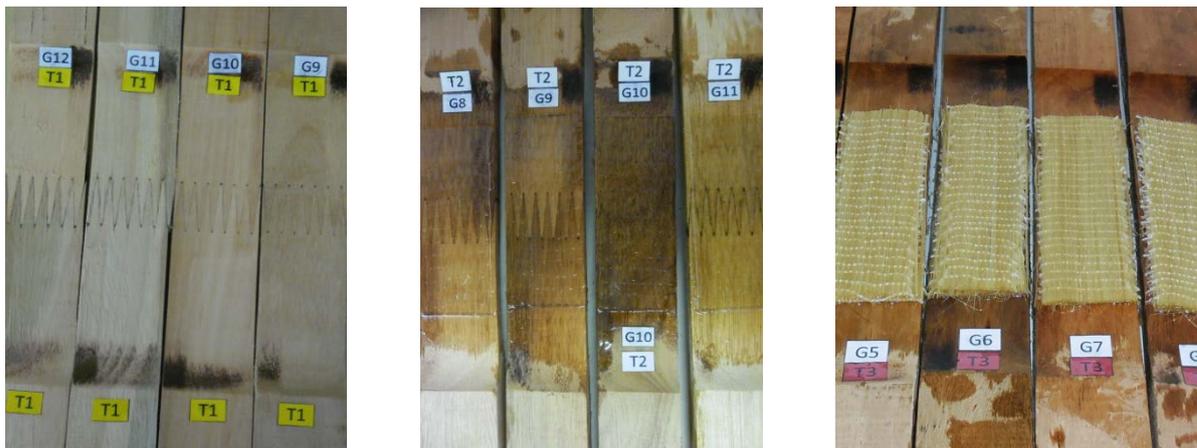
A Figura 3.19 apresenta os corpos de prova isentos de defeitos para ensaios de tração para os três tratamentos: T1 sem reforço, T2 reforço de fibra de vidro com 1 camada de cada lado e T3 reforço de tecido de fibra de sisal com 4 camadas de cada lado.

Figura 3.19 - Corpos de prova isentos de defeitos sem reforço e com reforço de fibra de vidro e de sisal.

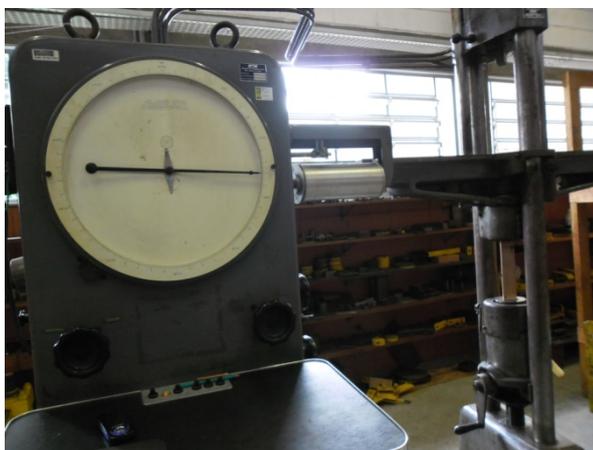
Os ensaios de tração foram realizados na máquina universal de ensaios AMSLER, Figura 3.20, obtendo-se a força de ruptura. A resistência da emenda dentada à tração paralela as fibras ($f_{gt,0}$) foi dada pela razão entre a força máxima de tração e a área $A_{gt,0}$ do trecho da emenda.

Figura 3.20 - Máquina universal de ensaios, AMSLER.

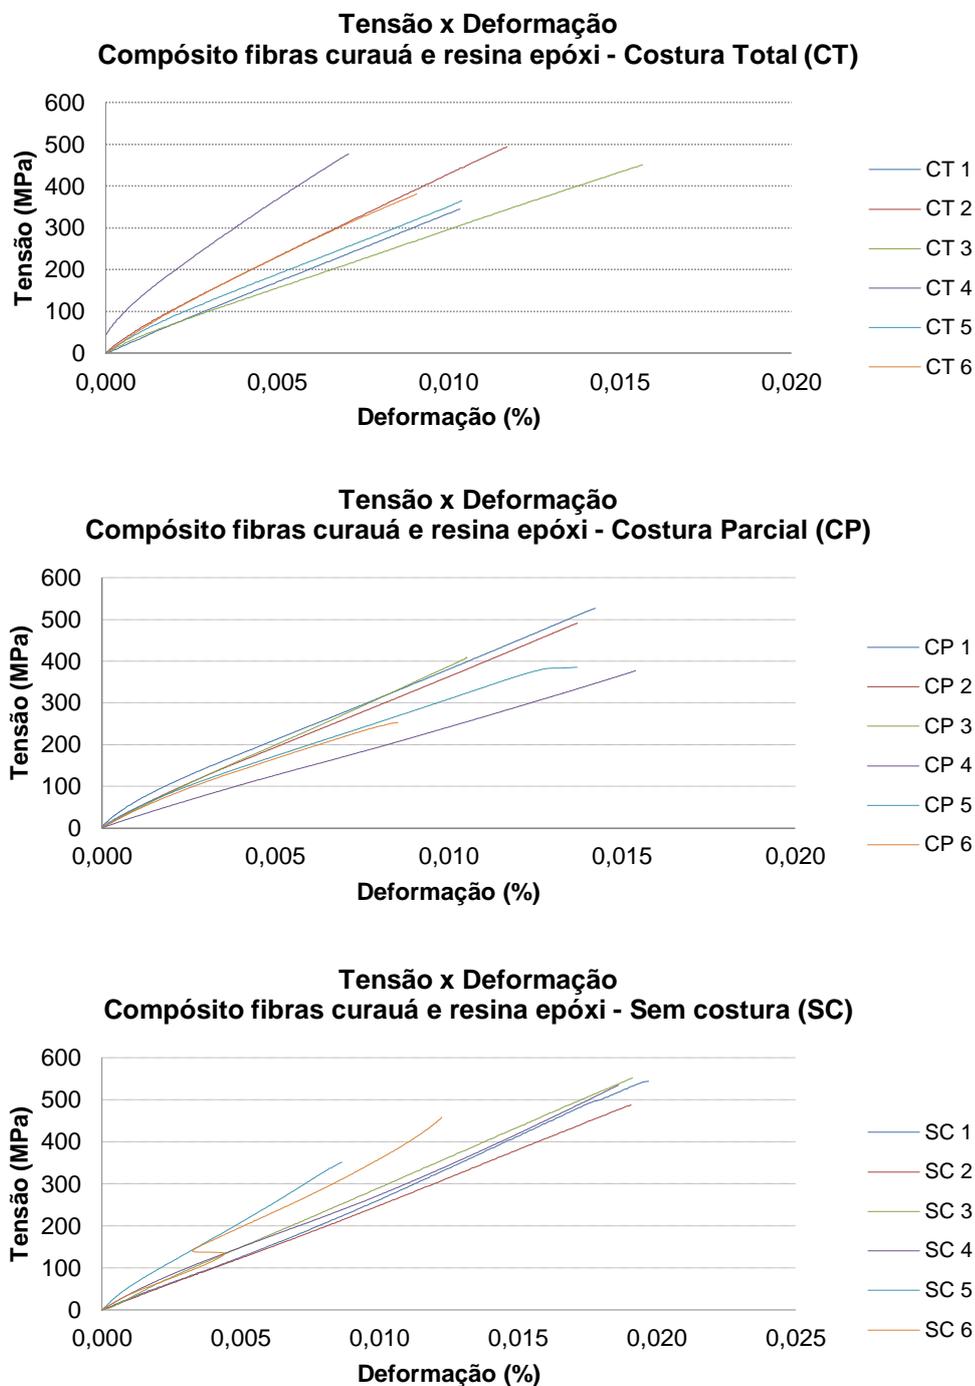
As Figuras 4.1 e 4.2 apresentam respectivamente os gráficos de tensão por deformação para os compósitos de fibras de *curauá* e de sisal com a resina epóxi, nas tramas: com costura total - CT; costura parcial - CP; sem costura - SC.

Figura 4.1 - Curva tensão deformação dos compósitos de fibras de *curauá* com resina epóxi.

Corpo de prova	Resistência (MPa)			Módulo de elasticidade (MPa)		
	CT	CP	SC	CT	CP	SC
1	486	355	250	48258	38332	57699
2	427	496	448	26453	41538	24156
3	385	348	434	44627	84327	29033
4	637	546	496	35929	63843	35648
5	506	552	483	41352	38076	26523
6	547	347	501	96245	29430	24299
Valor Mínimo:	385	347	250	26453	29430	24156
Valor Máximo:	637	552	501	96245	84327	57699
Média:	498	441	435	48811	49258	32893
CV (%):	18	23	22	50	42	39

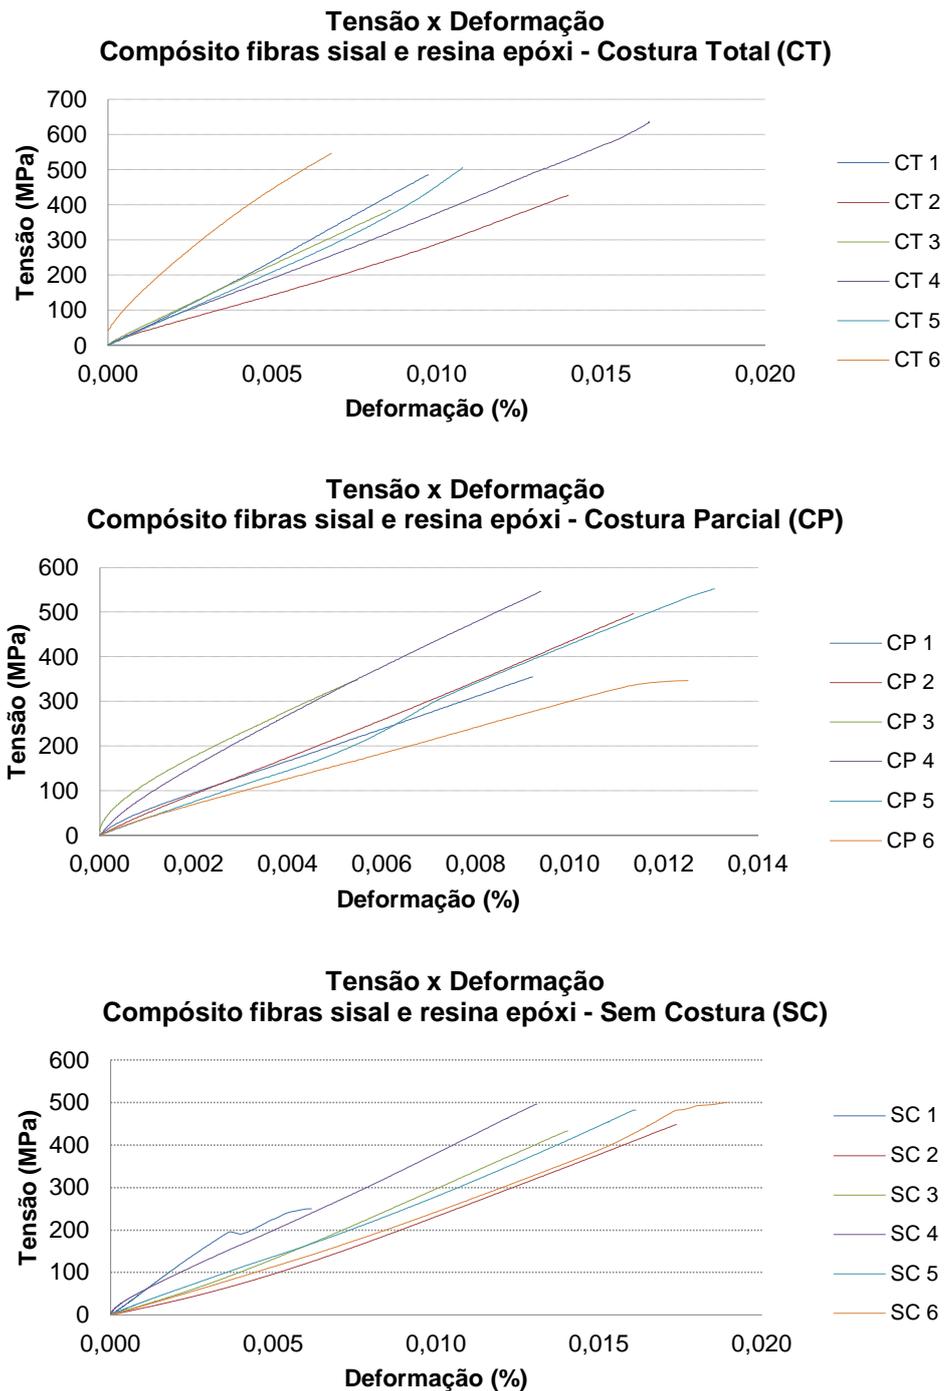
Figura 4.2 - Curva tensão deformação dos compósitos de fibras de sisal com resina epóxi.

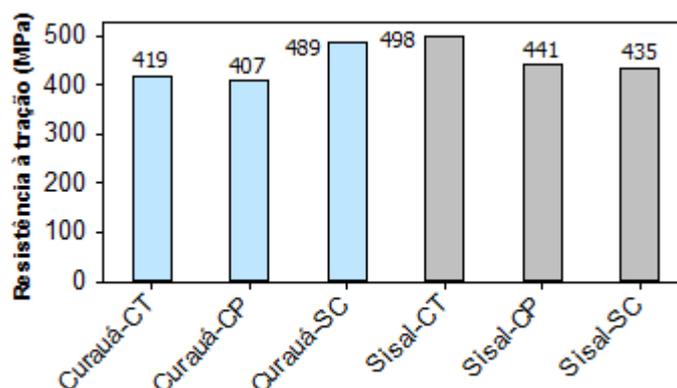
Figura 4.3 - Resistência média na tração dos compostos de fibras de sisal e *curauá*.

As Figuras 4.3 e 4.4 apresentam respectivamente os resultados médios da resistência e do módulo de elasticidade dos compósitos de fibras naturais (sisal e *curauá*) com resina epóxi.

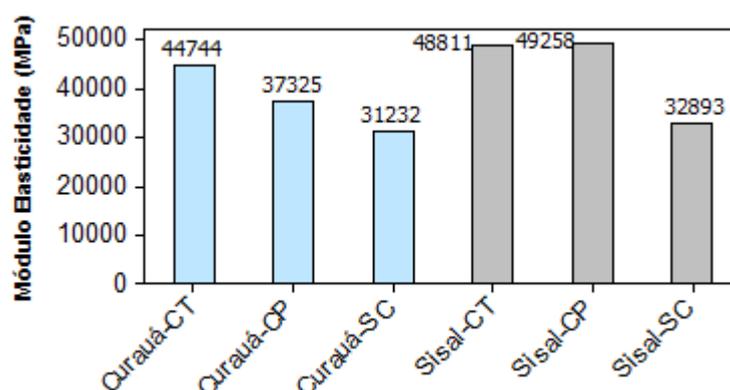
Figura 4.4 - Módulo de elasticidade médio na tração dos compostos de fibras sisal e *curauá*.

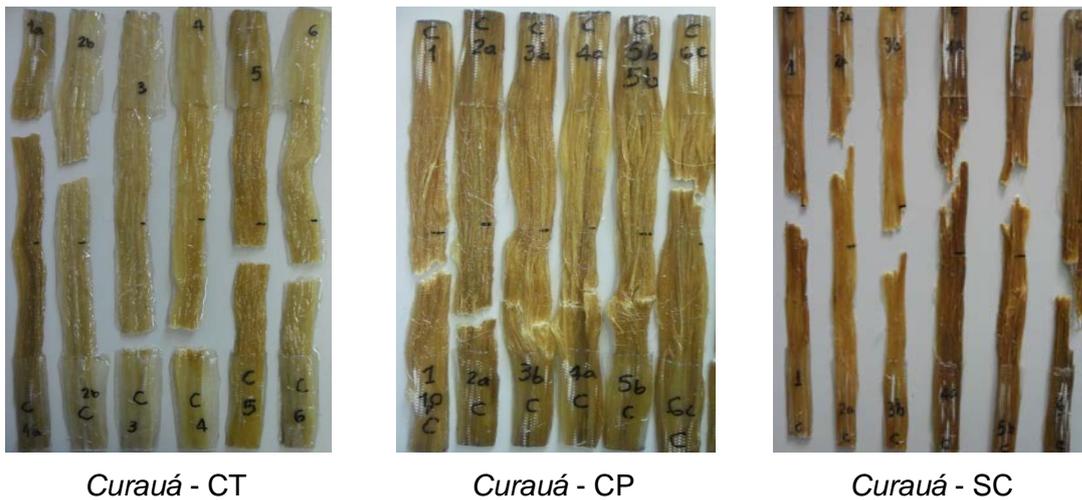
Figura 4.5 - Modos de ruptura dos compósitos de fibras naturais de *curauá* com epóxi.

As Figuras 4.5 e 4.6 ilustram os modos de ruptura dos compósitos das fibras de *curauá* e sisal, respectivamente; as rupturas ocorreram de modo frágil.

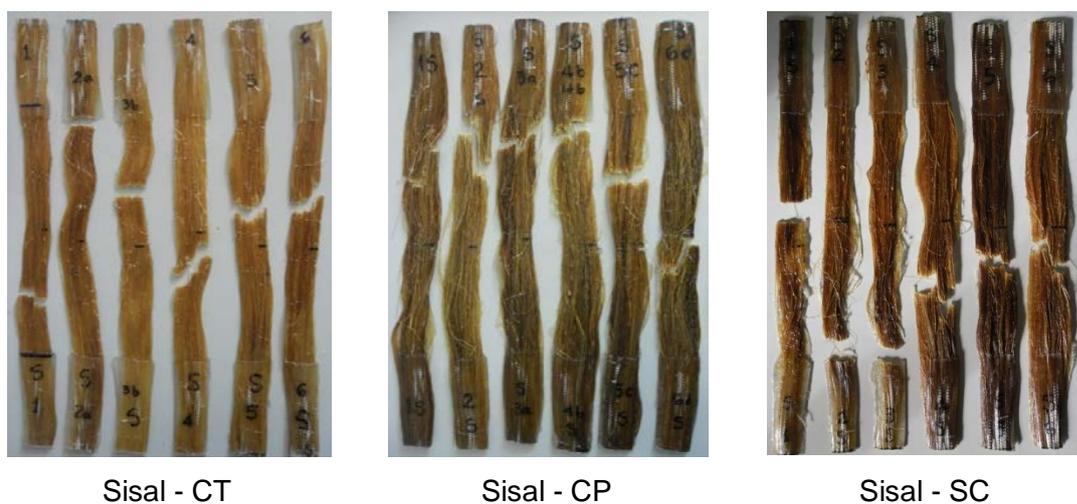
Figura 4.6 - Modos de ruptura dos compósitos de fibras naturais de sisal com epóxi.

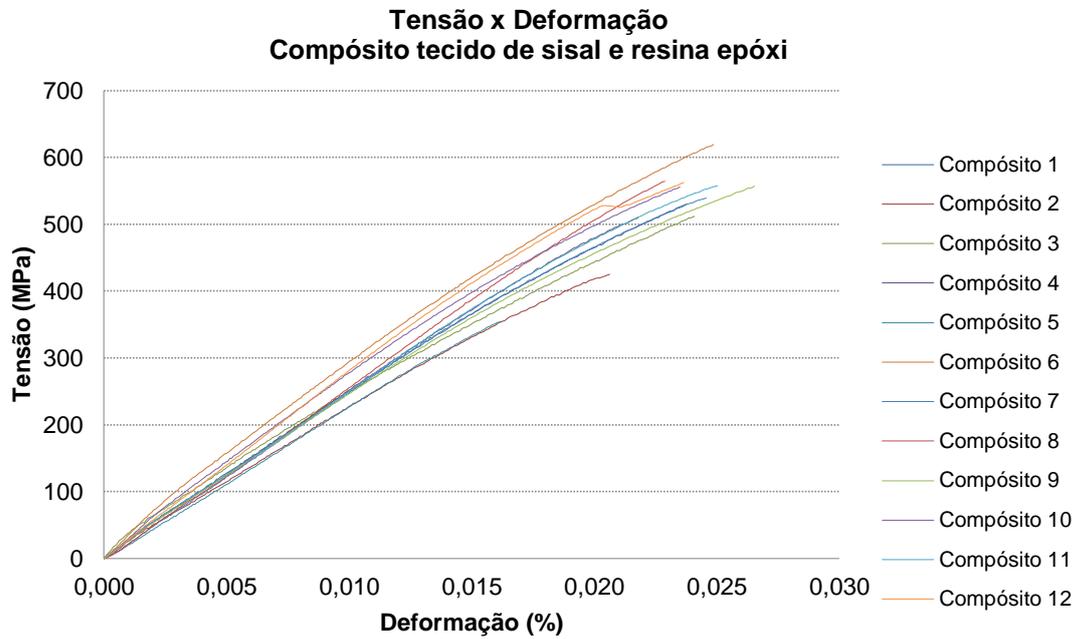
Figura 4.7 - Curva tensão deformação dos compósitos do tecido de sisal com resina epóxi.

As Figuras 4.7 e 4.8 apresentam respectivamente os gráficos de tensão por deformação para os compósitos dos tecidos de sisal e das fibras de vidro com a resina epóxi.

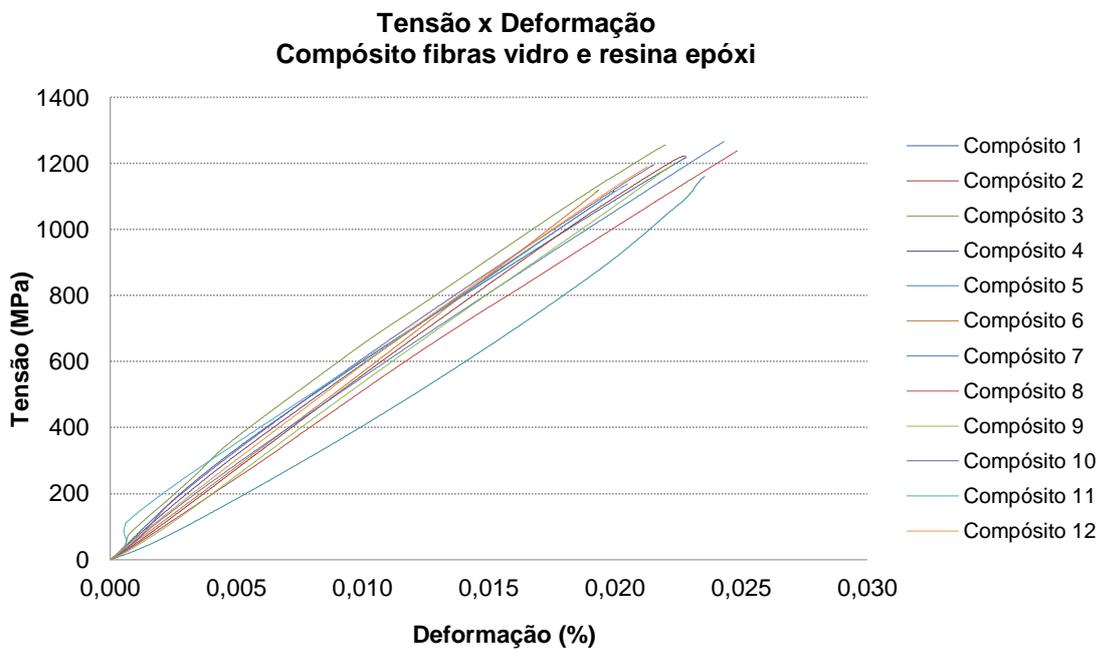
Figura 4.8 - Curva tensão deformação dos compósitos da fibra de vidro com resina epóxi.

Os valores médios para os compósitos de fibras de vidro foram muito próximos aos obtidos por Fiorelli (2005), tendo sido observada uma diferença de 4% na resistência e de 1% no módulo de elasticidade.

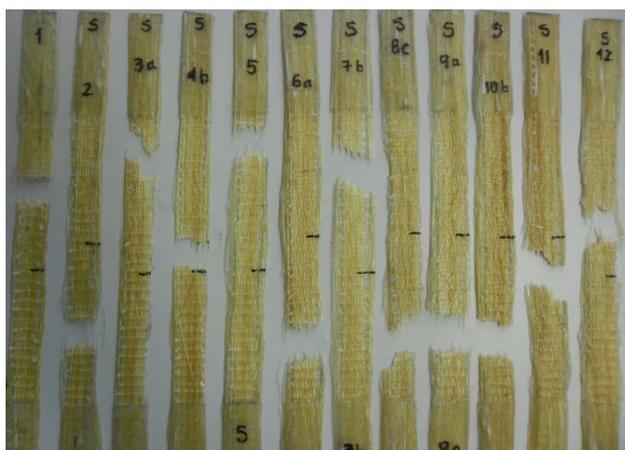
Figura 4.9 - Modos de ruptura dos compósitos dos tecidos de sisal.

As Figuras 4.9 e 4.10 apresentam os modos de ruptura dos compósitos dos tecidos de sisal e das fibras de vidro, respectivamente; as rupturas ocorreram de modo frágil.

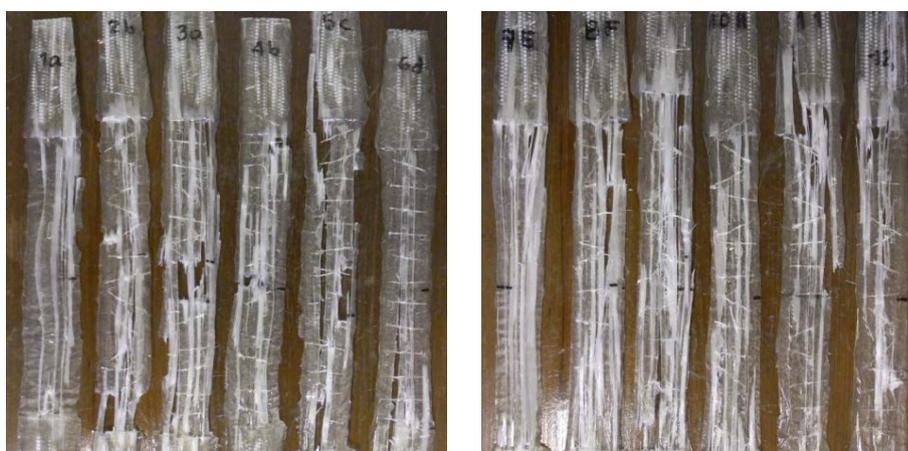
Figura 4.10 - Modos de ruptura dos compósitos das fibras de vidro.
