UNIVERSIDADE DE SÃO PAULO
ESCOLA DE ENGENHARIA DE SÃO CARLOS

**Reforço de emendas dentadas com compósitos de fibras em peças
de madeira**

Dissertação apresentada ao Departamento
de Engenharia de Estruturas da EESC-USP
como parte dos requisitos necessários à
obtenção do título de Mestre em Engenharia
Civil – Área Estruturas

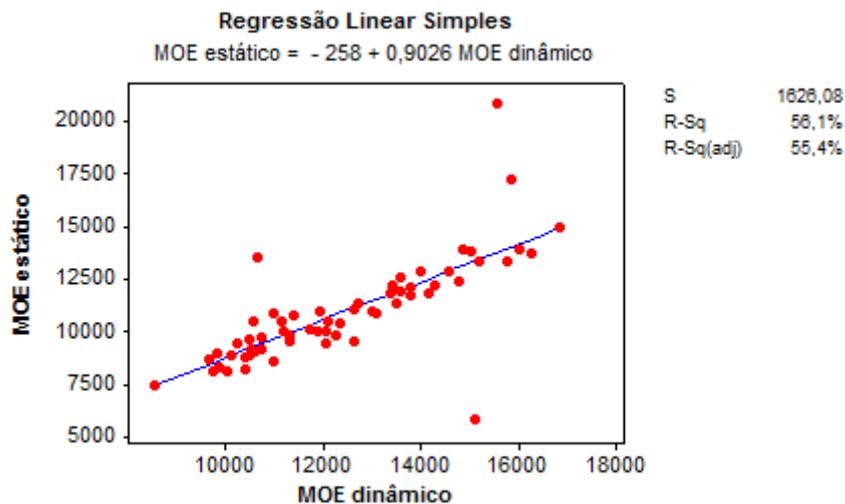
Figura 4.11 - Diagrama de dispersão e reta ajustada dos MOE estático e dinâmico.

Para realizar a correlação dos MOE estático e dinâmico, foi traçado o diagrama de dispersão com a equação do modelo, Figura 4.11. Para avaliar o modelo de regressão foi utilizada ANOVA com (α) de 5%, como H_0 : a não significância do modelo ($\beta_i=0$) e como H_1 : a significância do modelo ($\beta_i \neq 0$). Para P-valor $< \alpha$ rejeite-se H_0 . Foram verificadas a distribuição normal dos resíduos e a homogeneidade entre variâncias.

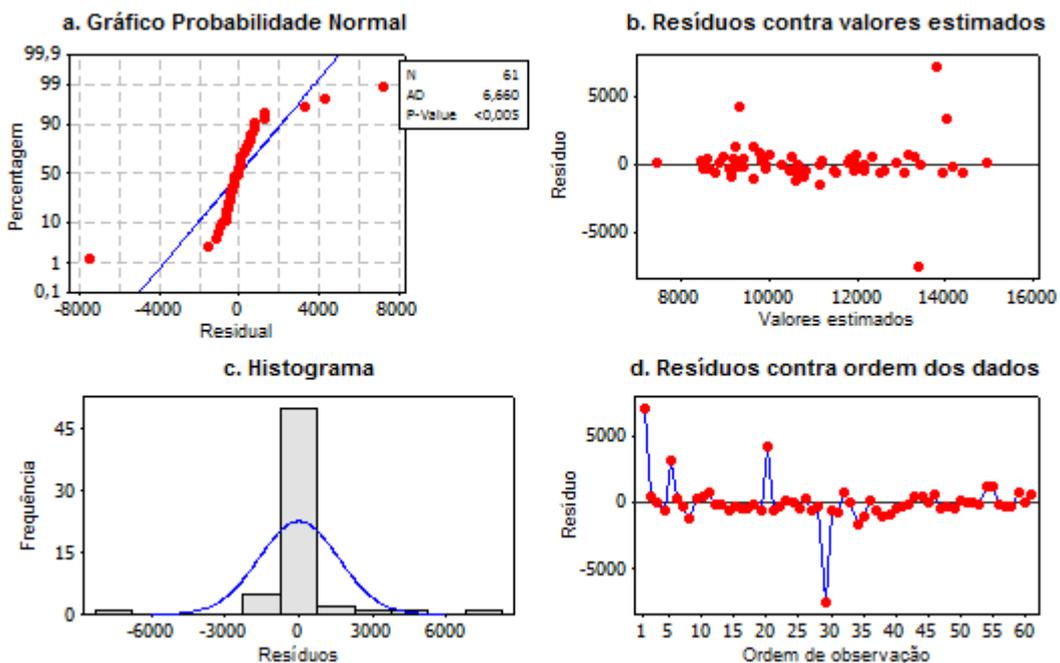
Figura 4.12 - Gráfico dos resíduos contra valores estimados para o MOE estático.

A Figura 4.12 apresenta o gráfico dos resíduos. Observa-se que os resíduos não apresentam distribuição normal (P-valor $< 0,05$), e a variância não constante.

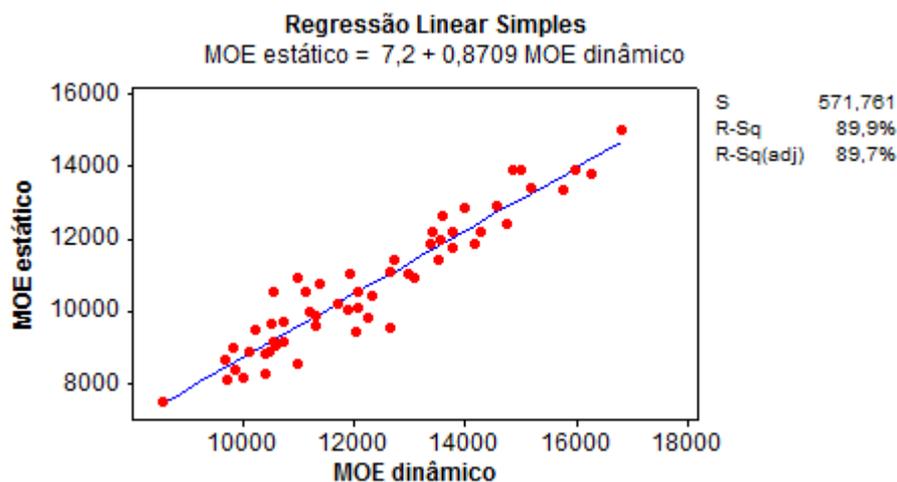
Figura 4.13 - Diagrama de dispersão e reta ajustada dos MOE estático e dinâmico.

Para melhorar a análise, foram retiradas as observações extremas ou *outlier* e foi verificada uma nova análise. A Figura 4.13 apresenta o diagrama de dispersão com a equação do modelo para a nova análise dos dados.

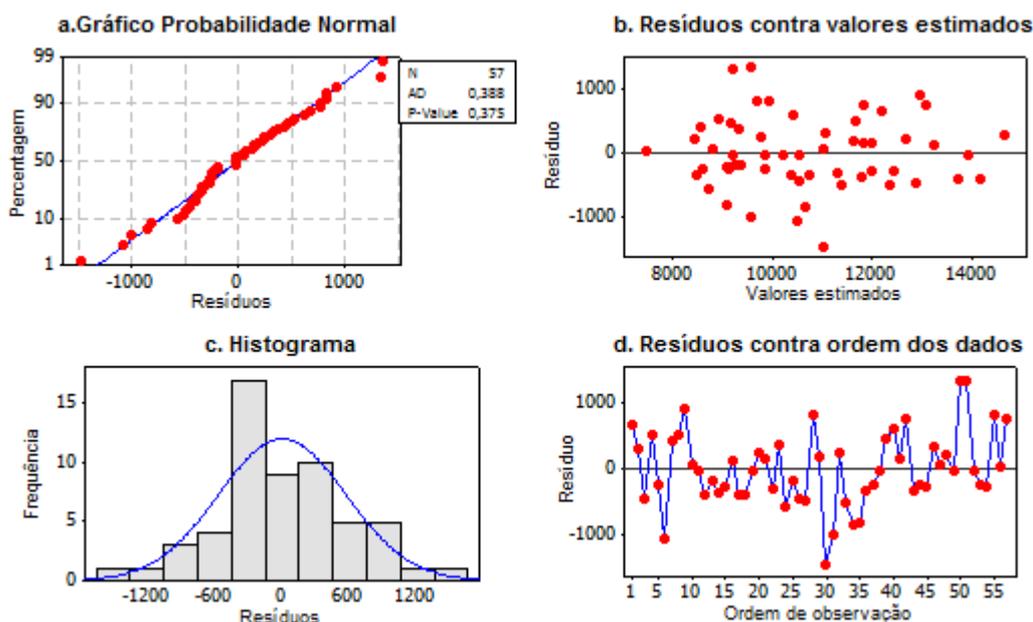
Figura 4.14 - Gráfico dos resíduos contra valores estimados para o MOE estático.

A Figura 4.14 apresenta o gráfico dos resíduos, observa-se que o P-valor = 0,375 > 0,05; portanto os resíduos do modelo seguem uma distribuição normal e a variância apresenta constância.

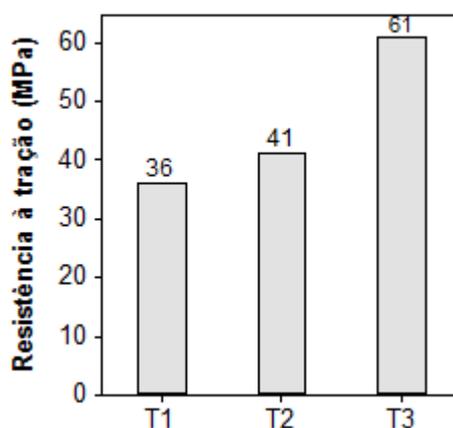
Figura 4.15 - Resistência média à tração- dimensão estrutural.

A Figura 4.15 apresenta a resistência à tração média em cada tratamento T1, T2 e T3.

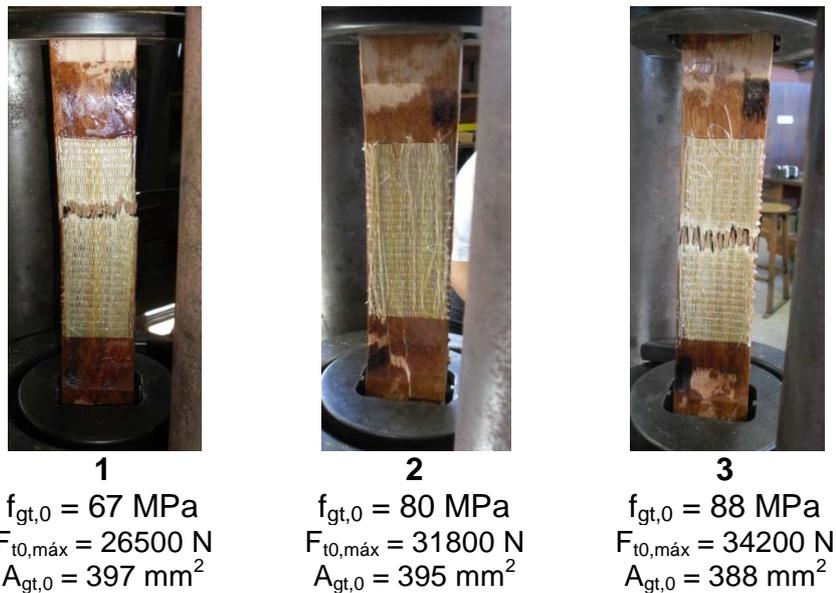
Figura 4.16 - Formas de ruptura à tração: na região da emenda reforçada (1 e 3) e fora da região da emenda reforçada - corpos de prova isentos de defeitos (preliminar).

Inicialmente foram realizados ensaios preliminares à tração em 3 corpos de prova isentos de defeitos de madeira Lyptus® reforçados com tecido de sisal de 12 cm de comprimento, 4 cm de largura e 1 camada de tecido para cada lado (1 acima; 1 embaixo). A Figura 4.16 ilustra as rupturas ocorridas nos corpos de prova isentos

O desempenho das emendas dentadas à tração foi analisado considerando-se a forma de ruptura. Portanto, para os corpos de prova isentos de defeitos N° 1 e N° 3 as rupturas ocorreram na região da emenda dentada reforçada, e para o corpo de prova N° 2 a falha ocorreu fora da emenda reforçada, indicando uma redução da qualidade da madeira e não da emenda.

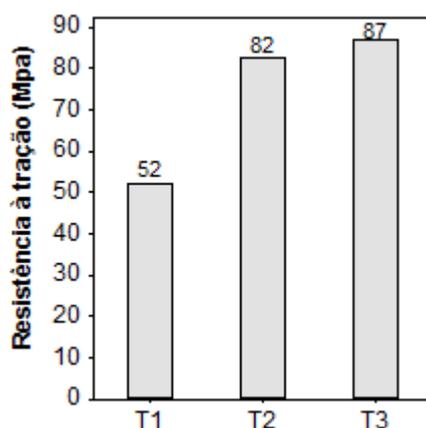
Figura 4.17 - Resistência média à tração - corpos de prova isentos de defeitos.

Como ilustração, a Figura 4.17 apresenta as resistências médias das emendas dentadas dos corpos de prova isentos de defeitos para os tratamentos T1, T2 e T3.

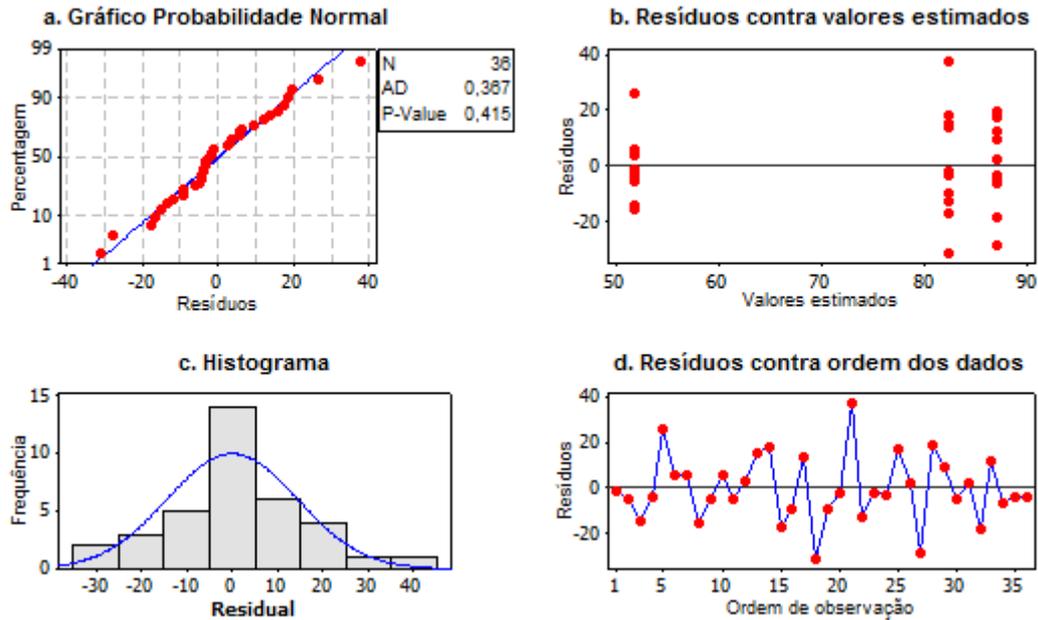
Figura 4.18 - Gráfico dos resíduos contra valores estimados - corpos de prova isentos de defeitos.

A Figura 4.18 apresenta o gráfico dos resíduos para os três tratamentos dos corpos de prova isentos de defeitos.

O resultado do P-valor = $0,415 > 0,05$; indica que os resíduos seguem uma distribuição normal. O gráfico dos resíduos contra valores estimados mostram a homogeneidade entre as variâncias dos tratamentos.
